# Asbestinventarisatetest

Bredabaan 622, 2170 Antwerpen  
Gemeenschappelijke delen

Attestnummer : 20240716-000227.001

## Niet-asbestveilig

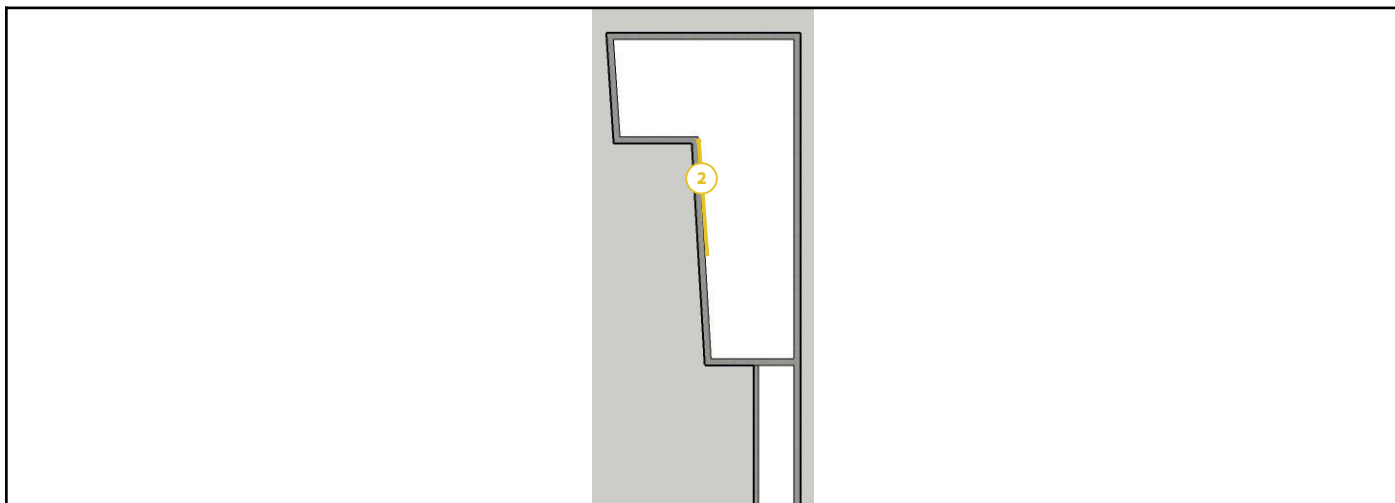
## Plan 1.1: kelder onder trap

Beschrijving	Type	Actie
2. bakeliet schakelaars, stopcontacten enz..	Asbestmateriaal	Zorgvuldig beheren

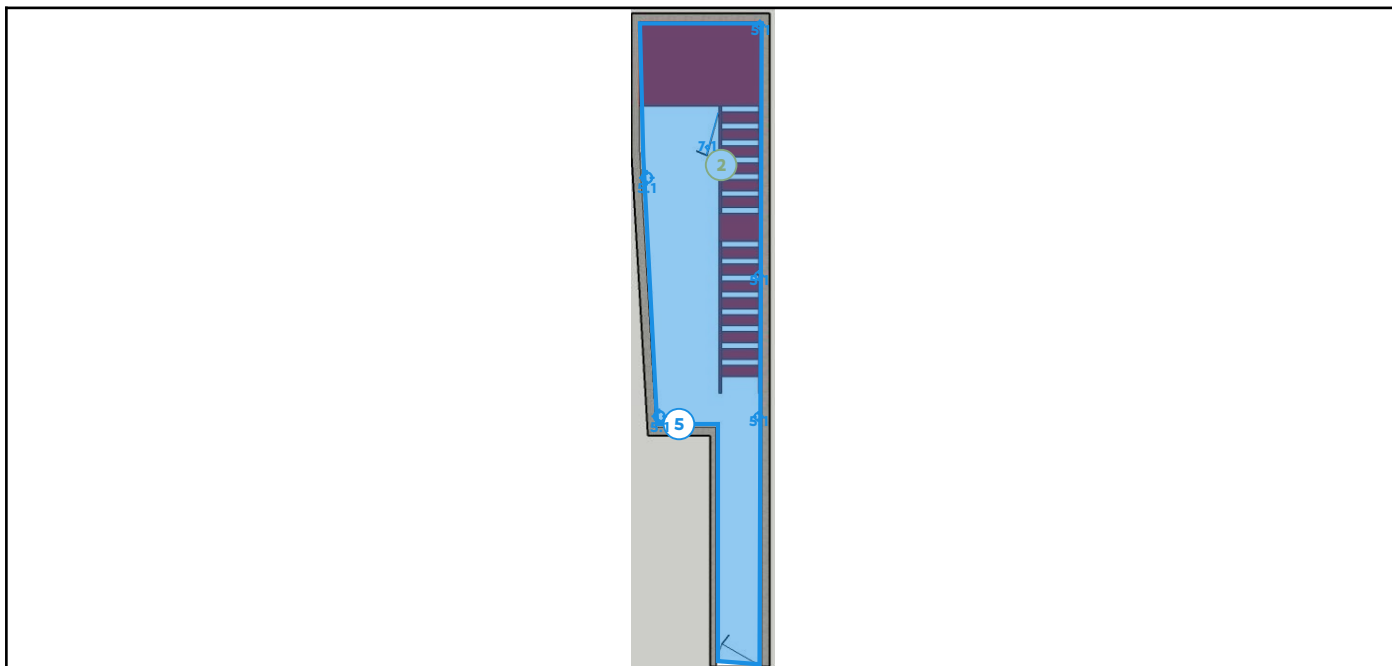
## Plan 1.2: Inkom gang 2

Beschrijving	Type	Actie
2. bakeliet schakelaars, stopcontacten enz..	Asbestmateriaal	Zorgvuldig beheren
5. pleisterwerk	Geen asbest	-
5.1 Code: MM01 pleisterwerk	Mengmonster	-
7. raamkit	Geen asbest	-
7.1 Code: PM04 raamkit	Puntmonster	-

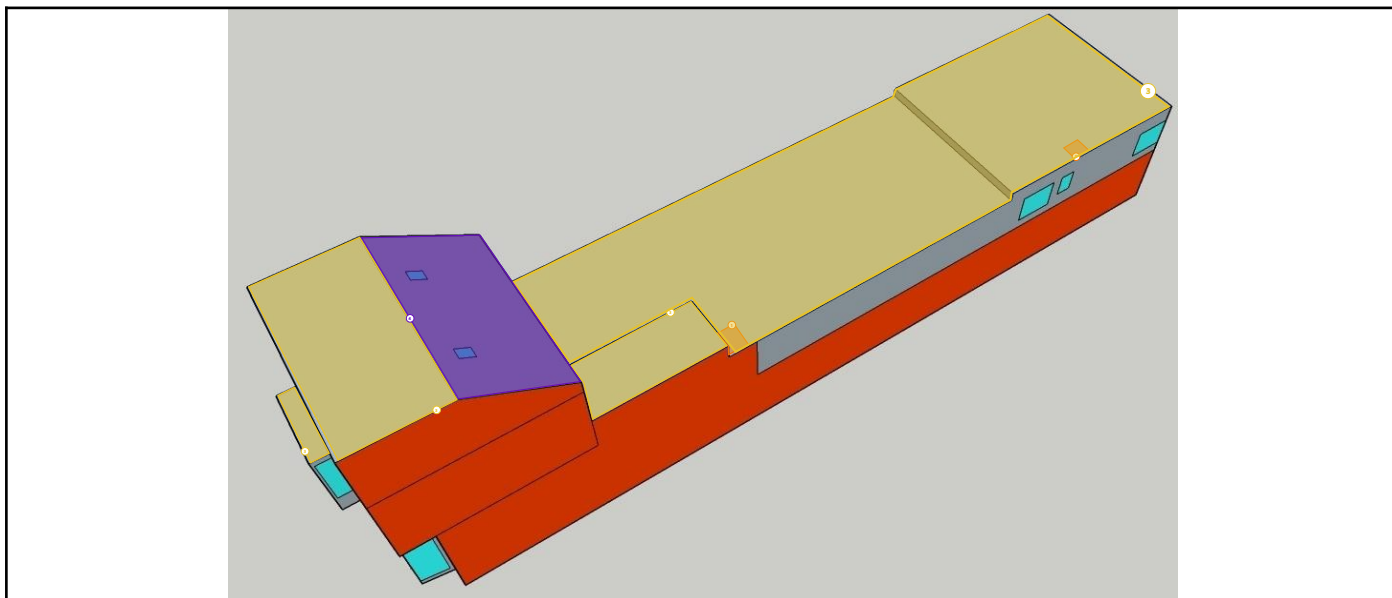
## Plan 1.5: dak gemeensch.

Beschrijving	Type	Actie
1. rookgaskanaal	Asbestmateriaal	Verwijderen
3. roofing dak	Asbestmateriaal	Zorgvuldig beheren
4. geen onderdak aanwezig onder pannendak aan de achterzijde v h gebouw	Advies	-

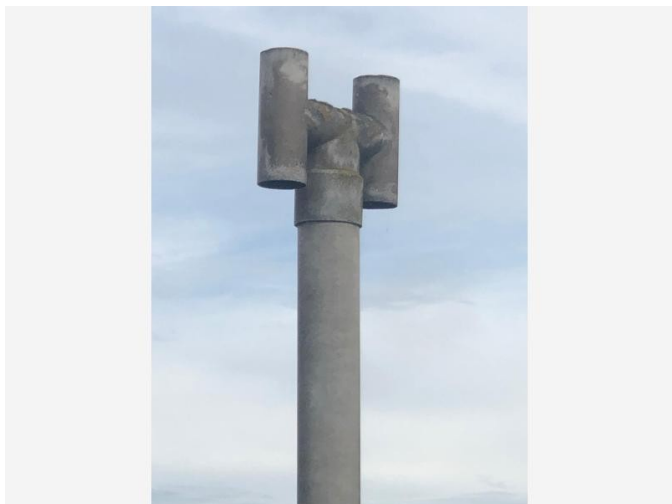
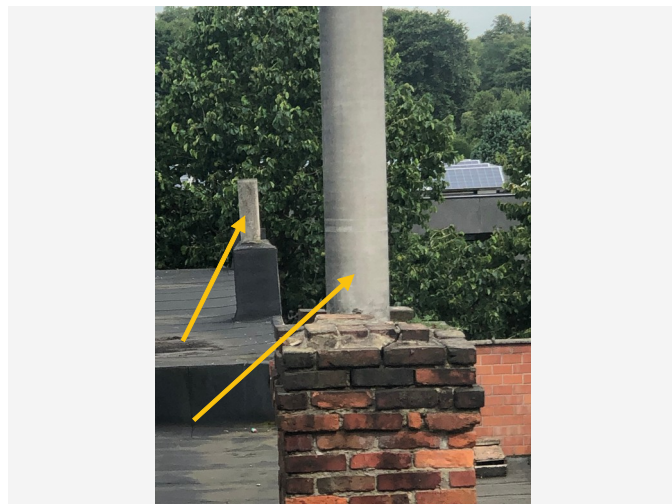
Het asbestmateriaal valt onder de mijlpaal van 2034.

Verwijderen

Eindbeoordeling materiaalrisico	Laag materiaalrisico en/of verlaagde kans op vezelvrijgave
---------------------------------	--

Beschrijving	rookgaskanaal
Omgeving	Buiten
Primaire drager	Plat dak
Asbestmateriaal	Rookgaskanaal
Bindmiddel van asbestmateriaal	Cement
Gebondenheid op basis van bindmiddel	Hecht
Hoeveelheid (lengte - omtrek - dikte - aantal)	<ul style="list-style-type: none"><li>• 9,00 m - 1,20 cm - 2,00 cm - 2 stuks</li></ul>
Totaal volume	0,004 m <sup>3</sup>
Eenvoudig bereikbaar	Ja
Bevestigingswijze	<ul style="list-style-type: none"><li>• Verlijmd, ingegoten, versmeerd</li></ul>
Identificatiemethode	Vaststelling zonder monstername
Destructieve handeling voor identificatie	Nee

- Zorg voor een veilig beheer. Vermijd het beschadigen van het asbestmateriaal. Controleer de toestand jaarlijks op wijzigingen.

- Eenvoudige handelingen: enkel door erkend asbestverwijderaar  
Het wordt aanbevolen om tijdens de volgende renovatiewerkzaamheden alle rookgas- en ventilatiekanalen vervaardigd uit cementbuizen te verwijderen. Deze kunnen worden vervangen door een geschikt alternatief. Vermoedelijk lopen deze buizen door tot in de lagere verdiepingen, mogelijk zelfs tot in de kelder. Vanwege de complexiteit van de situatie wordt geadviseerd deze werkzaamheden te laten uitvoeren door een erkend asbestverwijderingsbedrijf.

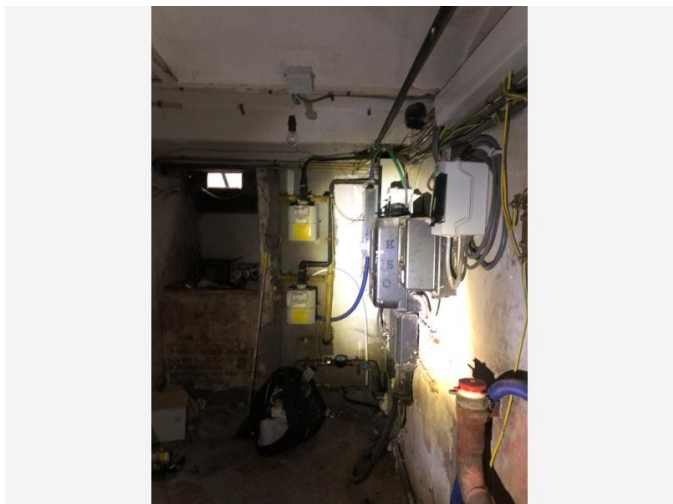
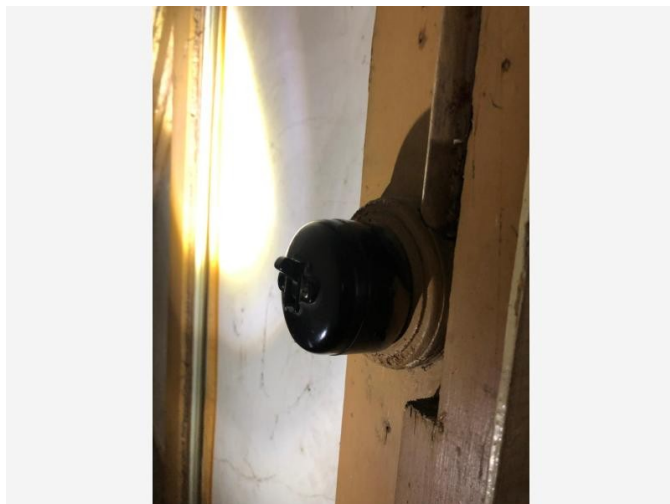
Het asbestmateriaal valt onder de mijlpaal van 2040.

Zorgvuldig beheren

Eindbeoordeling materiaalrisico	Laag materiaalrisico en/of verlaagde kans op vezelvrijgave
---------------------------------	--

Beschrijving	bakeliet schakelaars, stopcontacten enz..
Omgeving	Binnen
Primaire drager	Communicatie en elektrische infrastructuur en uitrusting
Asbestmateriaal	Plaat, paneel, tablet - Type Bakeliet
Bindmiddel van asbestmateriaal	Kunststof of -hars
Gebondenheid op basis van bindmiddel	Hecht
Hoeveelheid (oppervlakte - dikte - aantal)	• 1,00 m <sup>2</sup> - 0,50 cm - 1 stuk
Totaal volume	0,005 m <sup>3</sup>
Eenvoudig bereikbaar	Ja
Bevestigingswijze	• Geschroefd
Identificatiemethode	Vaststelling zonder monstername
Destructieve handeling voor identificatie	Nee

- Zorg voor een veilig beheer. Vermijd het beschadigen van het asbestmateriaal. Controleer de toestand jaarlijks op wijzigingen.

- Eenvoudige handelingen: mag via doe-het-zelf of door werknemer(s) met opleidingsattest eenvoudige handelingen  
Elektrische elementen vervaardigd uit bakeliet, zoals schakelaars en gerelateerde componenten, kunnen veilig worden vervangen door een individu met de vereiste professionele bekwaamheid.

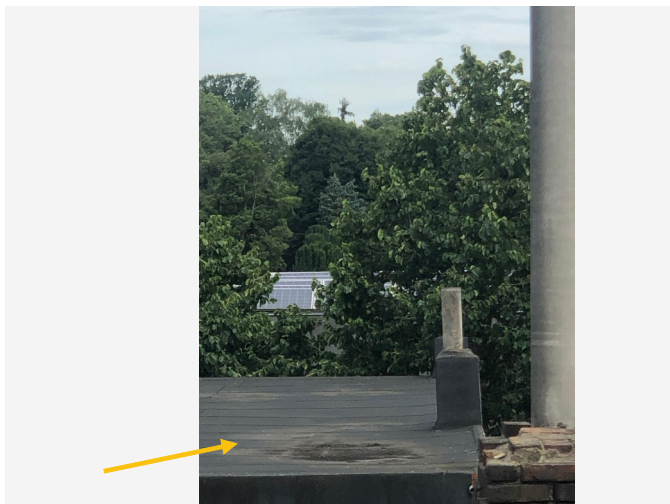
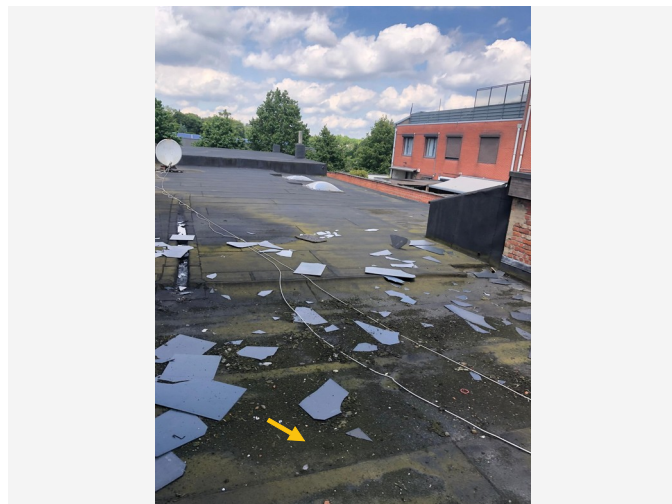
Het asbestmateriaal valt onder de mijlpaal van 2040.

Zorgvuldig beheren

Eindbeoordeling materiaalrisico	Laag materiaalrisico en/of verlaagde kans op vezelvrijgave
---------------------------------	--

Beschrijving	roofing dak
Omgeving	Buiten
Primaire drager	Plat dak
Asbestmateriaal	Dak- en gevelbekleding - Roofing
Bindmiddel van asbestmateriaal	Bitumen (roofing, teer, asfalt)
Gebondenheid op basis van bindmiddel	Hecht
Hoeveelheid (oppervlakte - aantal)	<ul style="list-style-type: none"><li>• 363,00 m<sup>2</sup> - 1 stuk</li></ul>
Totale oppervlakte	363,00 m <sup>2</sup>
Eenvoudig bereikbaar	Ja
Bevestigingswijze	<ul style="list-style-type: none"><li>• Verlijmd, ingegoten, versmeerd</li></ul>
Identificatiemethode	Vaststelling zonder monstername Motivatie: Groot risico op structurele gevolgschade (lekschade, werking installatie,...)
Destructieve handeling voor identificatie	Nee

- Zorg voor een veilig beheer. Vermijd het beschadigen van het asbestmateriaal. Controleer de toestand jaarlijks op wijzigingen.

- Eenvoudige handelingen: mag via doe-het-zelf of door werknemer(s) met opleidingsattest eenvoudige handelingen  
Vanwege het aanzienlijke risico op mogelijke schade (gevolg € een daklekkage), is besloten om geen monster te nemen van het roofing materiaal. Het wordt echter sterk aanbevolen om vóór aanvang van dakrenovatiewerkzaamheden een monsteranalyse uit te laten voeren door een erkend laboratorium, teneinde de mogelijke aanwezigheid van asbest in het dakbedekkingsmateriaal definitief uit te sluiten.

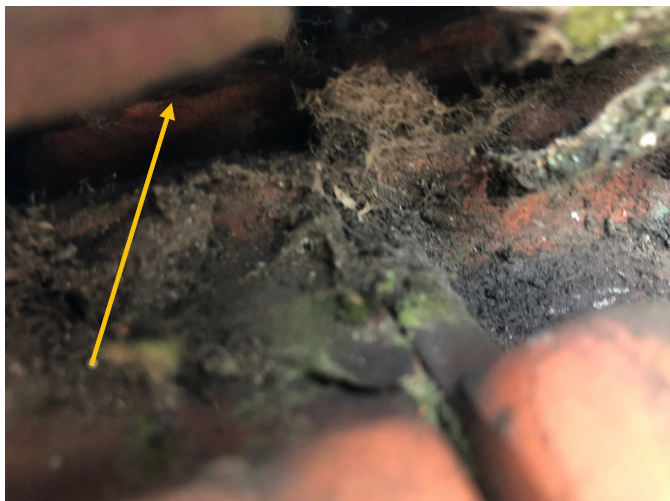
## Fiche 4: geen onderdak aanwezig onder pannendak aan de achterzijde v h gebouw

Het achterste gedeelte van het dak is bedekt met dakpannen. Vanwege de hoogte en de zeer kleine dakramen is dit gedeelte moeilijk te inspecteren. Niettemin heb ik vastgesteld dat er ter hoogte van de dakramen geen onderdak aanwezig is.

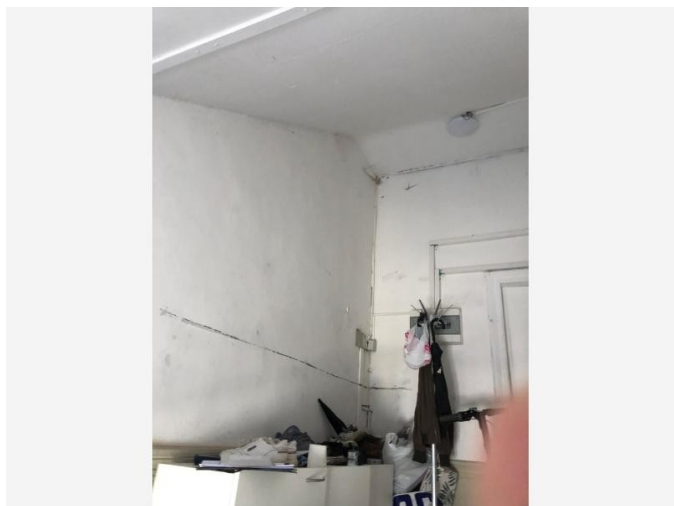
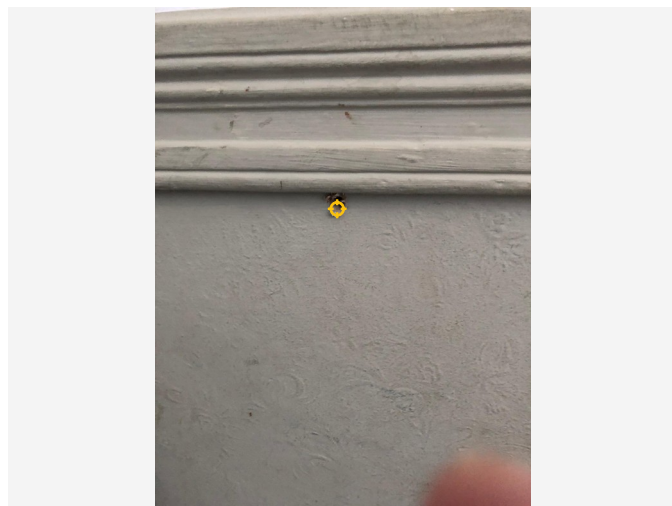
Geen asbest

#	Type	Referentie	Resultaat
5.1	Mengmonster	MM01 pleisterwerk	Geen asbest

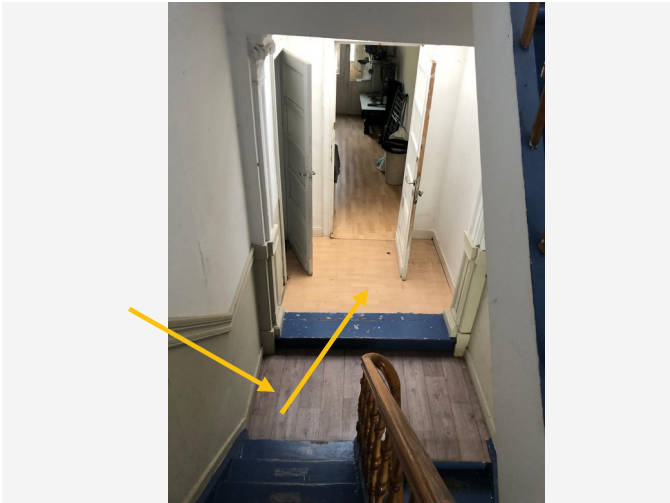
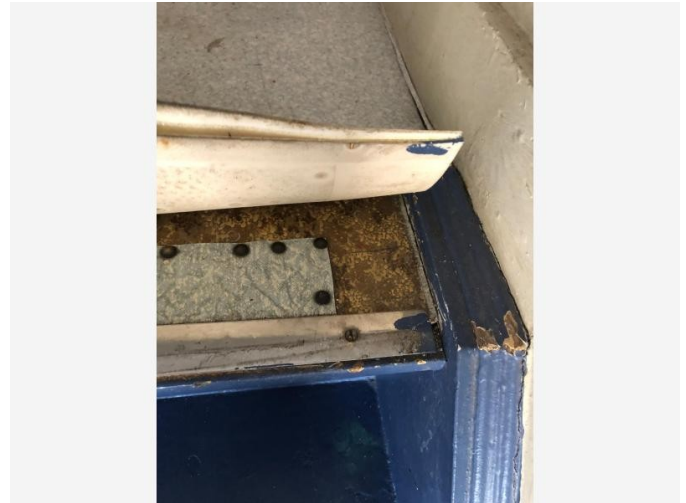
## Fiche 6: vloerzeil

Geen asbest

#	Type	Referentie	Resultaat
6.1	Puntmonster	PM01 Vloerzeil	Geen asbest

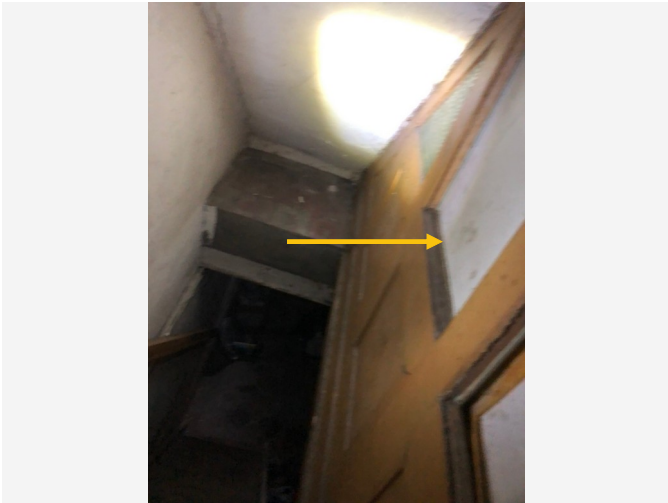
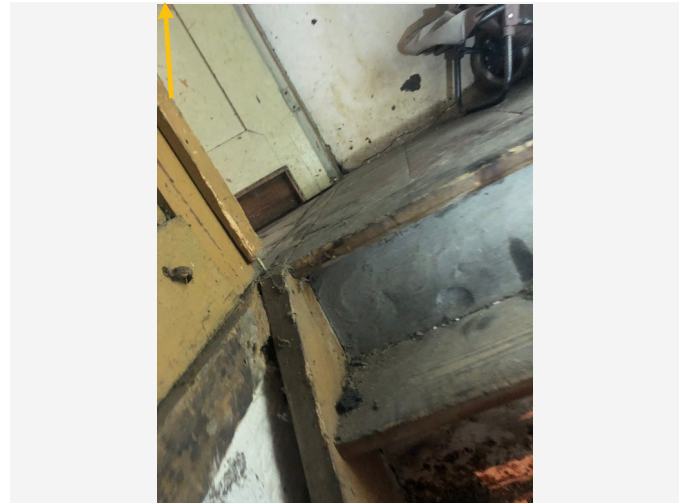
Geen asbest

#	Type	Referentie	Resultaat
7.1	Puntmonster	PM04 raamkit	Geen asbest
