# Asbestinventarisatetest

11040A0030/00B005

Attestnummer : 20260412-000061.000

**Niet-asbestveilig**

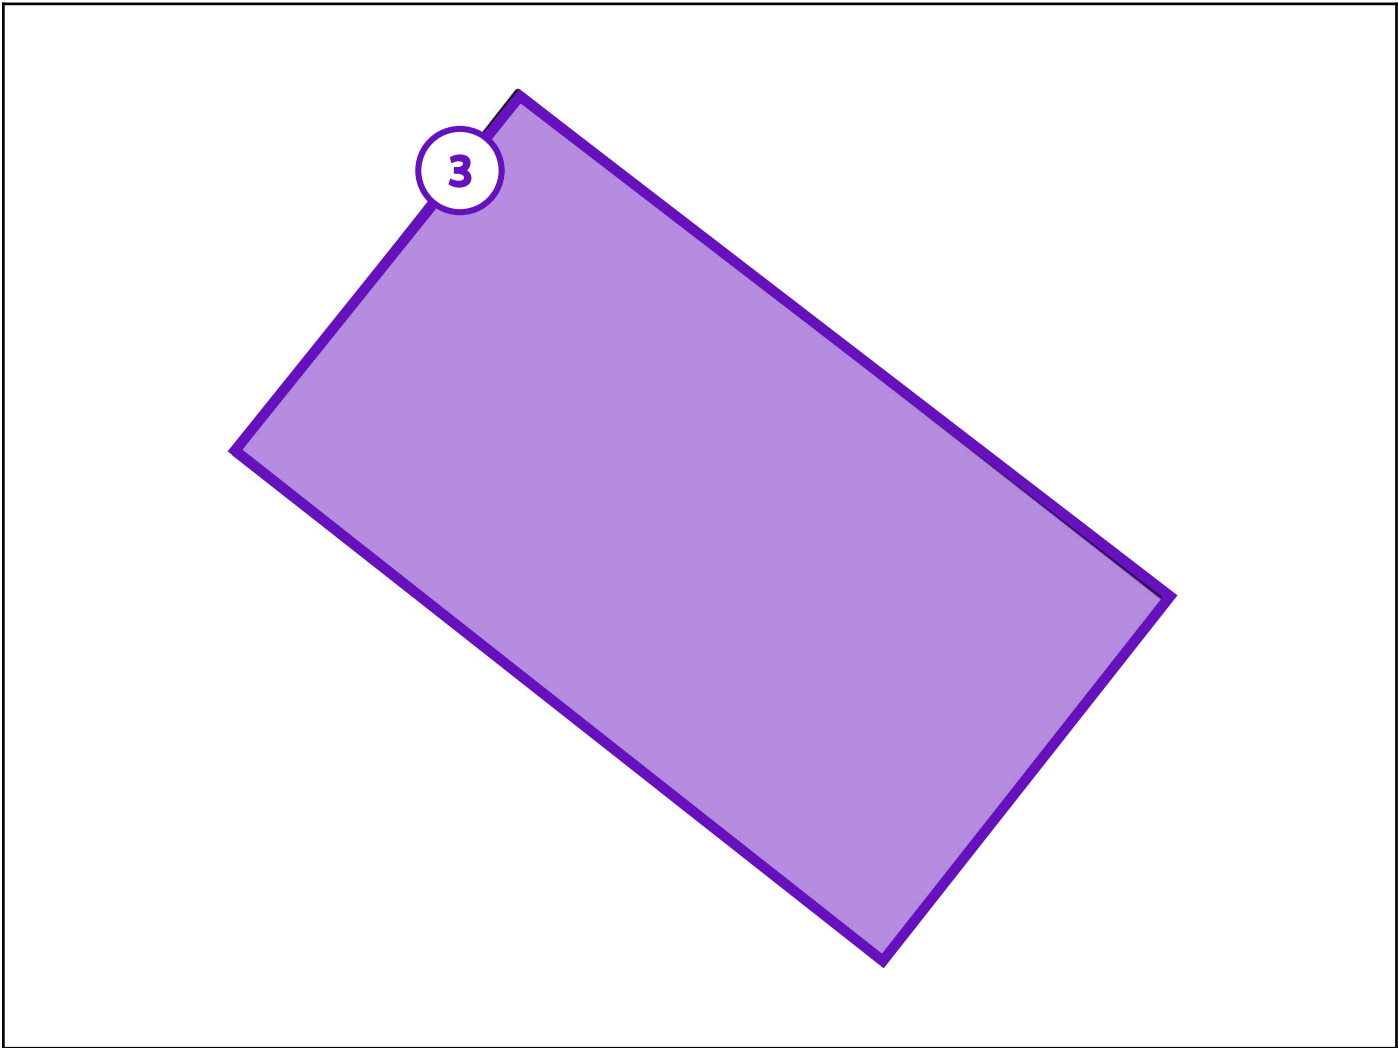
# Plan 1.1: Gelijkvloers

| Beschrijving | Type | Actie |
|---|---|---|
| 3. Gelijksvloers | Beperking | - |

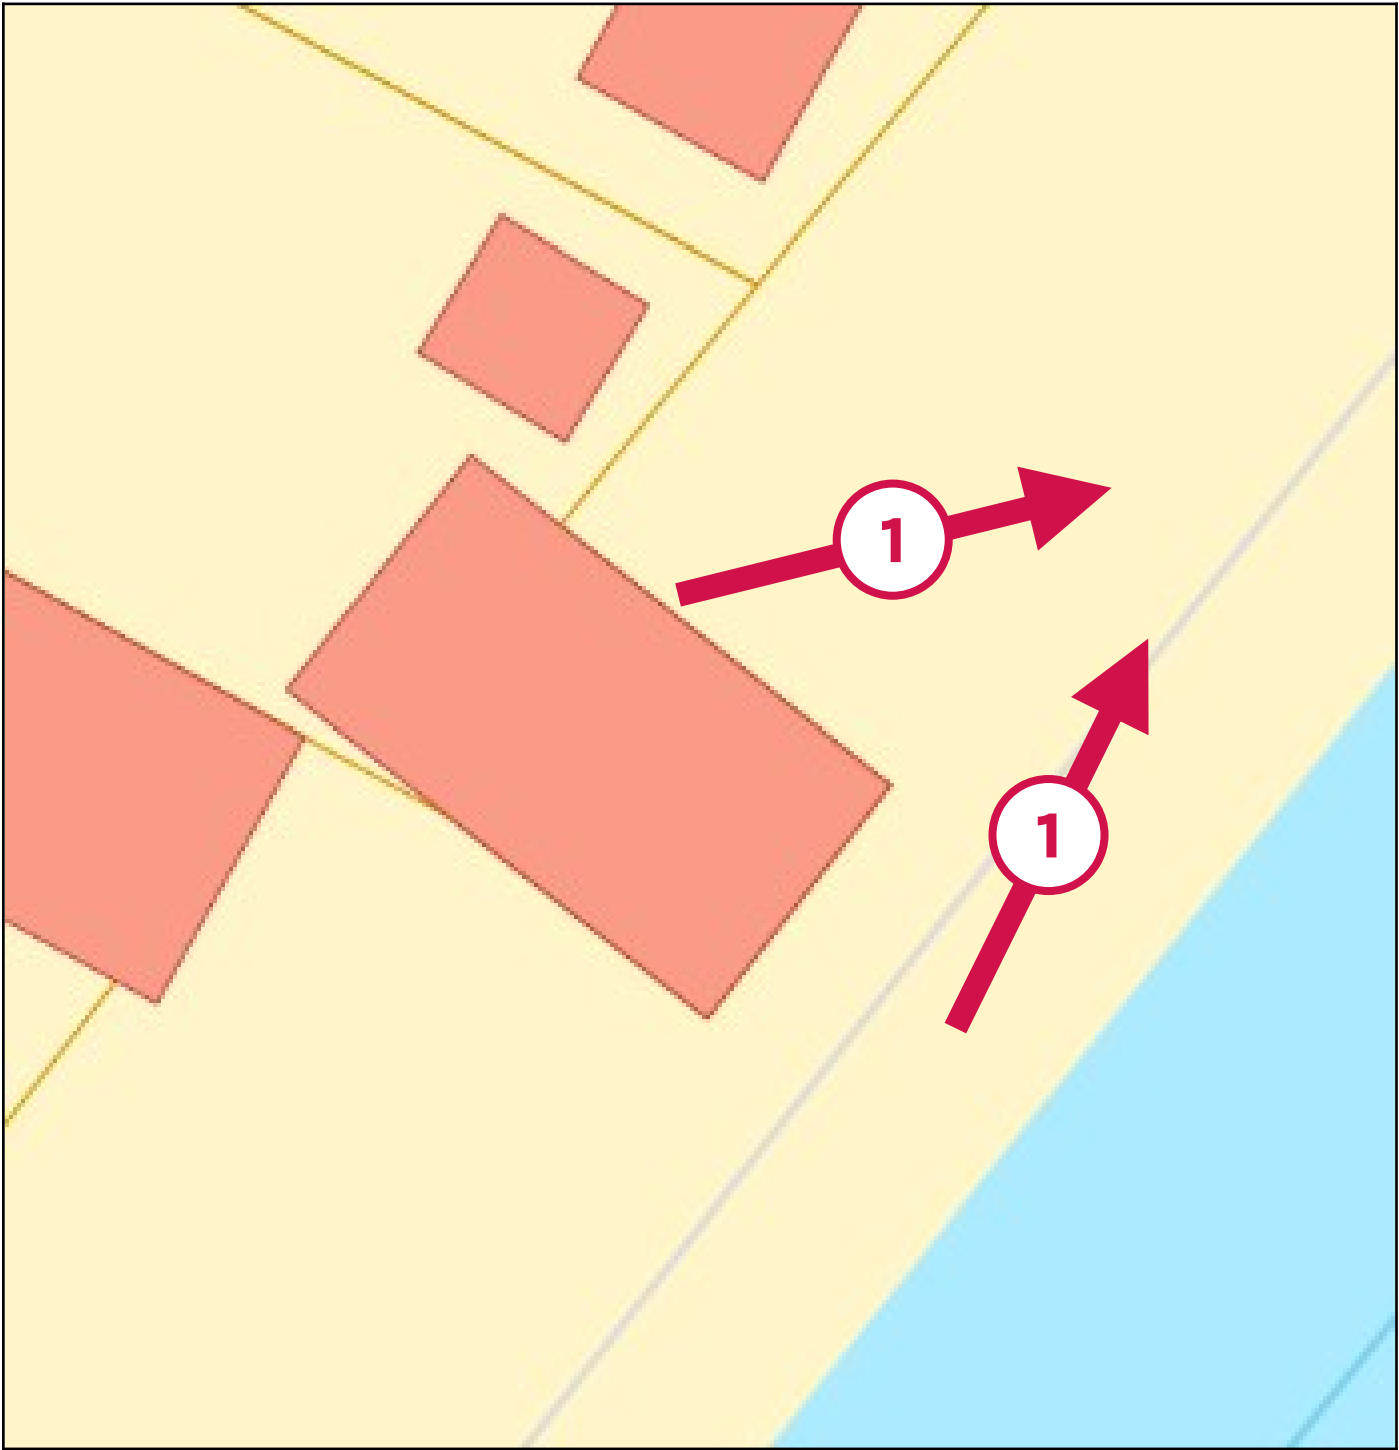
# Plan 2.1: Vaststellingen buiten de constructies

| Beschrijving | Type | Actie |
|---|---|---|
| 1. Golfplaten | Asbestmateriaal | Dringend verwijderen |

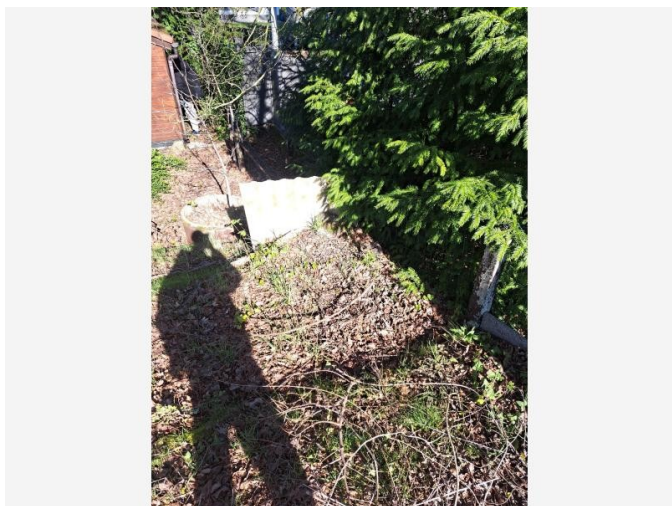
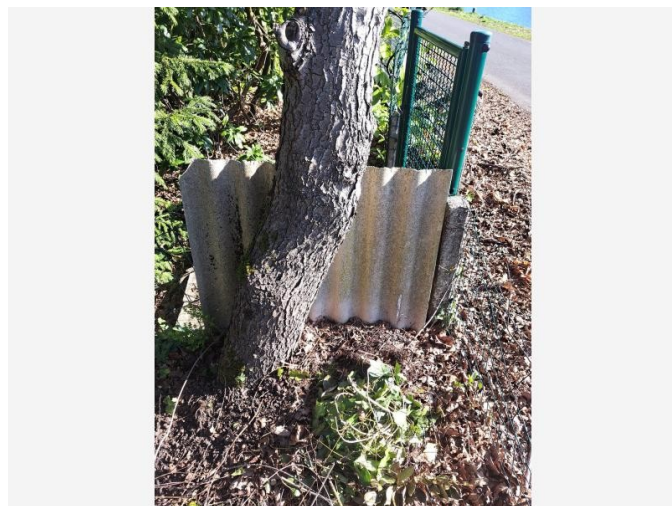
Overzichtsfoto

Detailfoto

Het asbestmateriaal valt onder de mijlpaal van 2040.

**Dringend verwijderen**

| Aanwezige resten | Er zijn twee golfplaten aanwezig in de tuin van de woning. Mogelijk andere stukken aanwezig. |
| Asbestmaterialen | <ul style="list-style-type: none"><li>Dak- en gevelbekleding - Golfplaat</li></ul> |
| Bindmiddel van asbestmateriaal | Cement |
| Identificatiemethode | De asbestdeskundige beoordeelt het materiaal als asbestverdacht en dus asbesthoudend, en dit zonder monstername. |

- Verwijder het asbestafval.

- Eenvoudige handelingen: mag via doe-het-zelf of door werknemer(s) met opleidingsattest eenvoudige handelingen  
Verwijder het afval en verpak het in een goed afgesloten zak, zonder contaminatie van andere materialen te veroorzaken. Maak gebruik van de vereiste PBM's (persoonlijke beschermingsmiddelen) om je veiligheid te waarborgen. Plaats het afval vervolgens in een zak met een asbeststicker en voer het af naar een erkende locatie waar asbestafval op de juiste manier mag worden verwerkt.

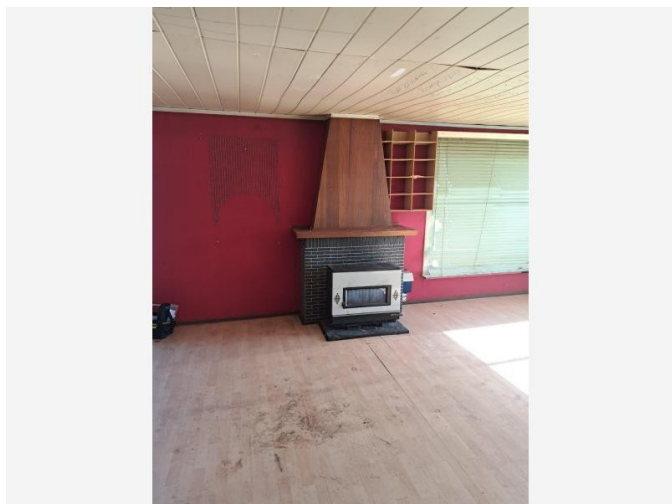
Situeringsfoto

### Informatie over een materiaal dat de asbestdeskundige niet kan waarnemen of vaststellen

| Basis voor advies | Beoordeling op basis van expertise met een vaststelling door de asbestdeskundige. |
