# Asbestinventarisatetest

Brechtsebaan 268A, 2900 Schoten

Attestnummer : 20260412-000078.000

Eindconclusie:

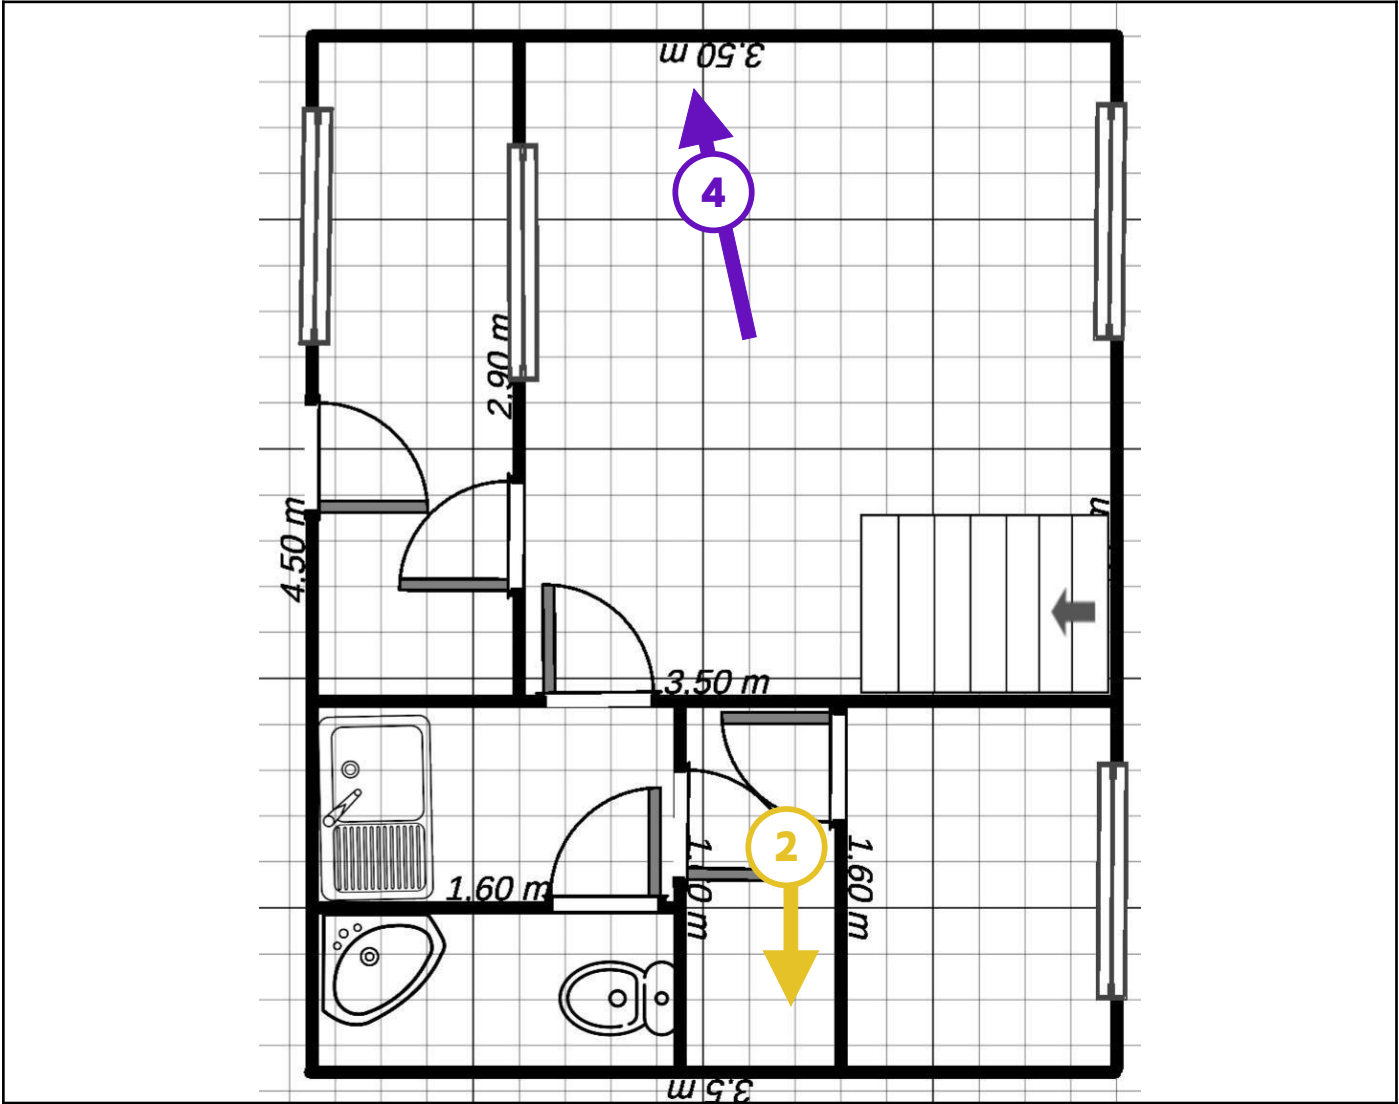
# Plan 1.2: Gelijkvloers 1.1

| Beschrijving | Type | Actie |
|---|---|---|
| 2. Bakeliet tellerkast | Asbestmateriaal | Zorgvuldig beheren |
| 4. Kachel - schouw | Advies | - |

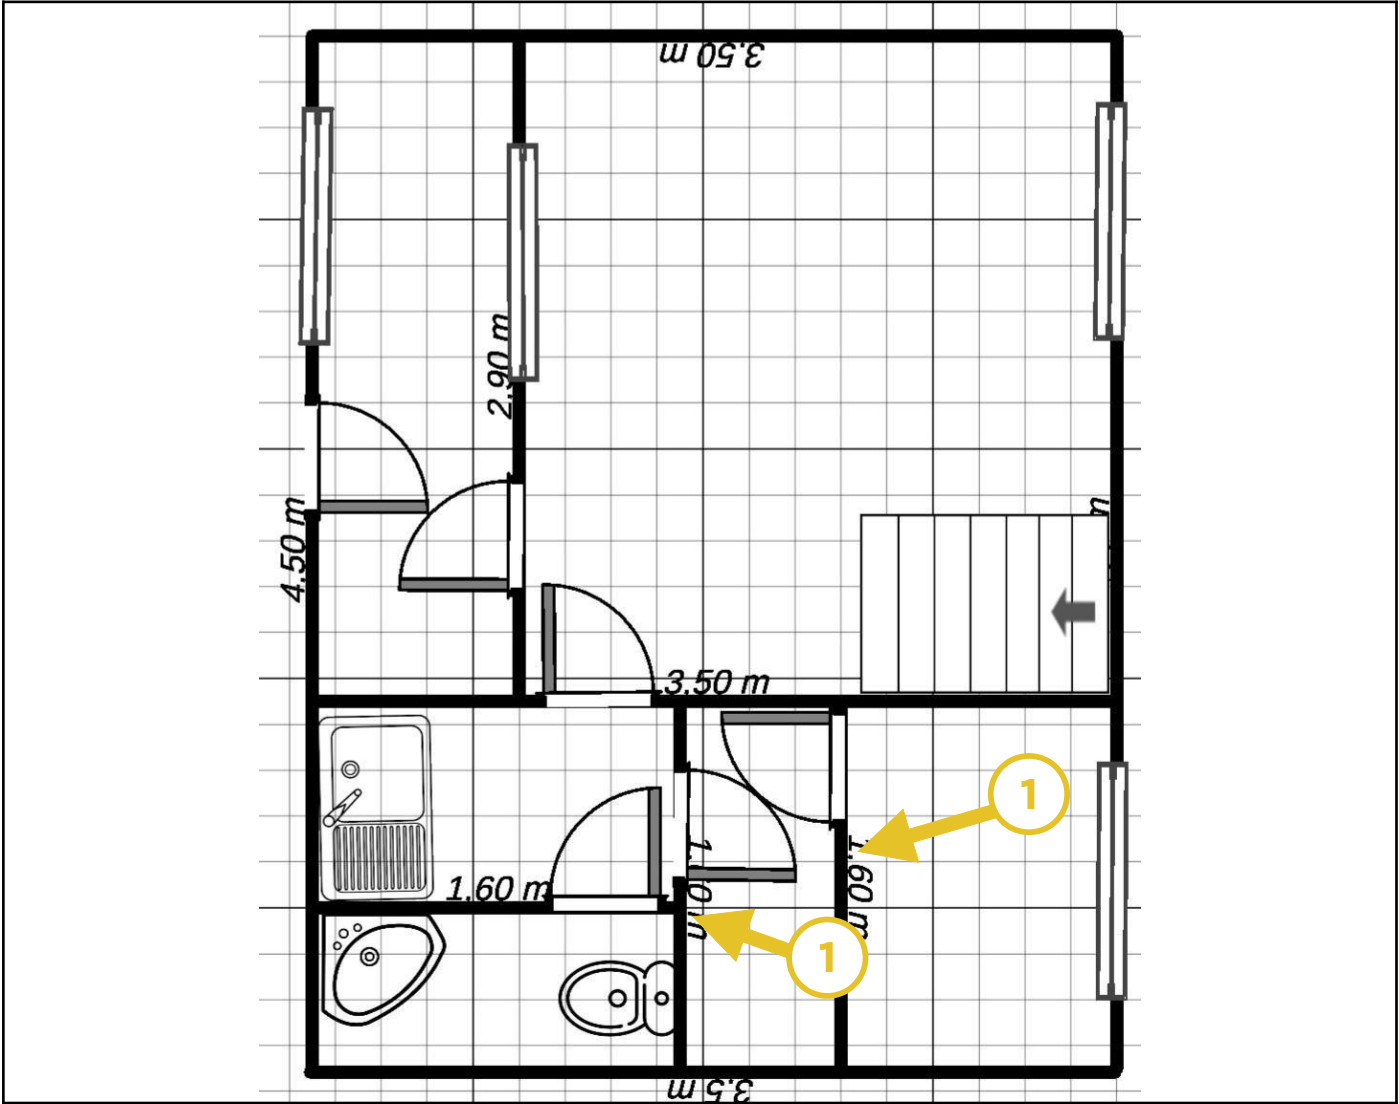
# Plan 1.3: Gelijkvloers 1.2

| Beschrijving | Type | Actie |
|---|---|---|
| 1. Bakeliet schakelaars | Asbestmateriaal | Zorgvuldig beheren |

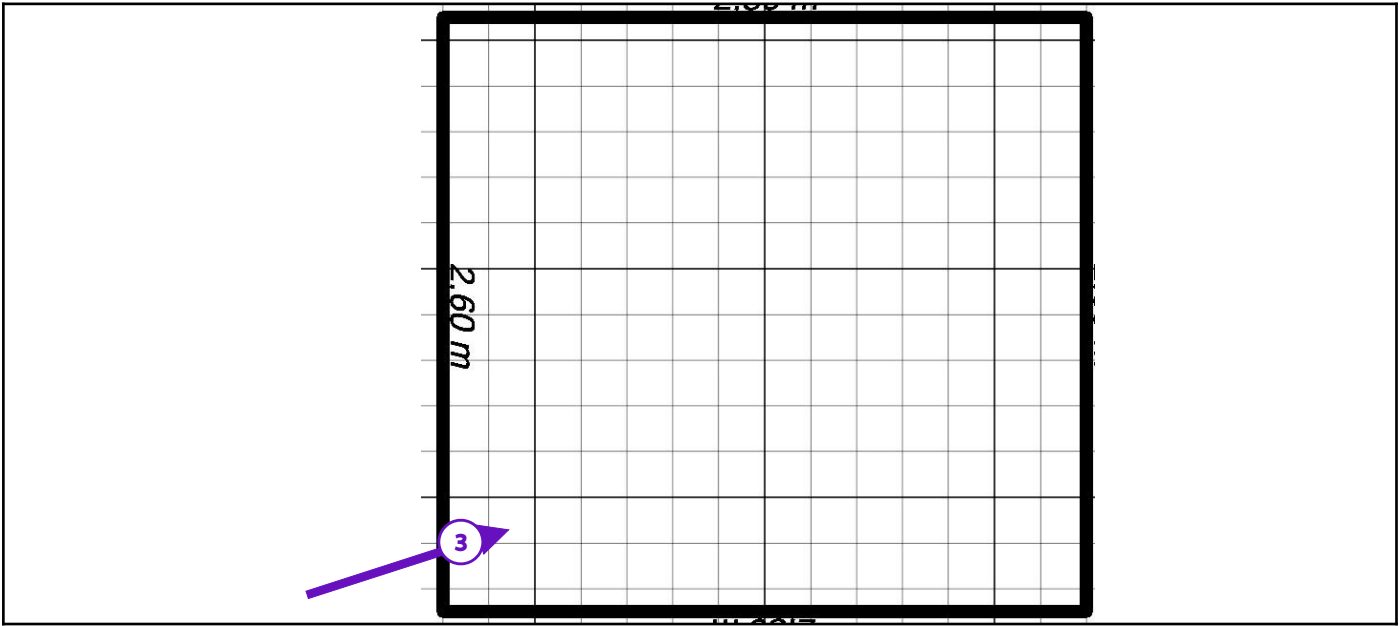
# Plan 1.7: Dak

| Beschrijving | Type | Actie |
|---|---|---|
| 3. Schoorsteen - dak | Beperking | - |

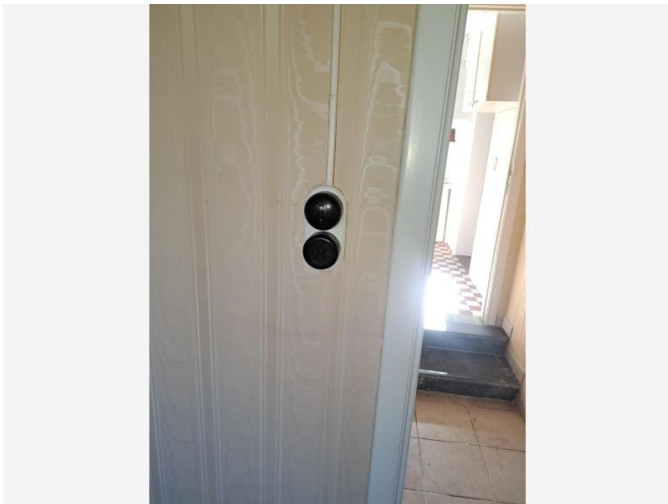
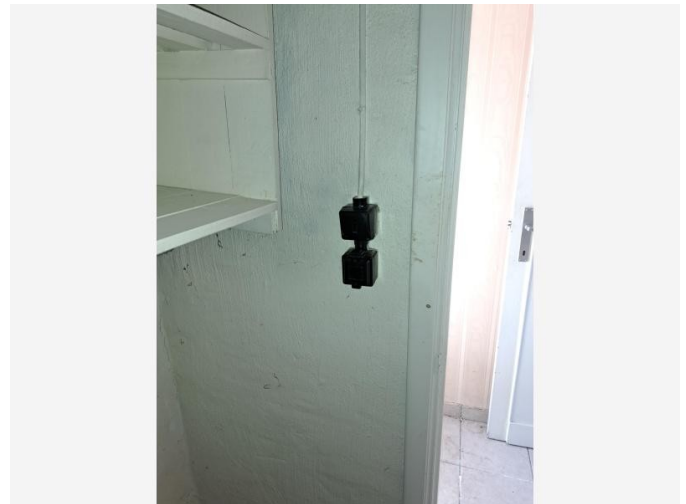
Het asbestmateriaal valt onder de mijlpaal van 2040.

| Eindbeoordeling materiaalisico | Laag materiaalisico en/of verlaagde kans op vezelvrijgave |

| Gebondenheid | Categorie 1: hechtgebonden in oorsprong |
| Asbestsoort (vezeltype) | Crocidoliet aanwezig |
| Asbestconcentratie | Laag (< 50%) |
| Afschermingsgraad van het gehele materiaal | Geheel of deels vrij aan de binnenlucht, maar geen contact met binnenluchtstromen |
| Toestand van het materiaal | Onbeschadigd, niet verweerd |

| Beschrijving | Bakeliet schakelaars |
| Hoeveelheid (oppervlakte - dikte - aantal) | • 0,02 m <sup>2</sup> - 0,02 cm - 4 stuks |

- Verwijder dit asbestmateriaal zo snel mogelijk. Volg de toestand goed op.
- Voer bijkomende staalname(s) uit.

- Eenvoudige handelingen: mag via doe-het-zelf of door werknemer(s) met opleidingsattest eenvoudige handelingen  
De verwijdering van asbesthoudend bakeliet is enkel mogelijk met de juiste voorzorgsmaatregelen, zoals het uitschakelen van de elektriciteit en het gebruik van geschikt handgereedschap. In sommige gevallen kan het nodig zijn een deel van de muur voorzichtig handmatig open te breken om de toepassing veilig te kunnen verwijderen. Het gebruik van machinaal gereedschap is strikt verboden, omdat dit het risico op het vrijkomen van asbestvezels aanzienlijk verhoogt. Asbesthoudend materiaal moet altijd dubbel verpakt worden afgevoerd en tijdens de werkzaamheden moet gebruik worden gemaakt van de juiste persoonlijke beschermingsmiddelen (PBM).

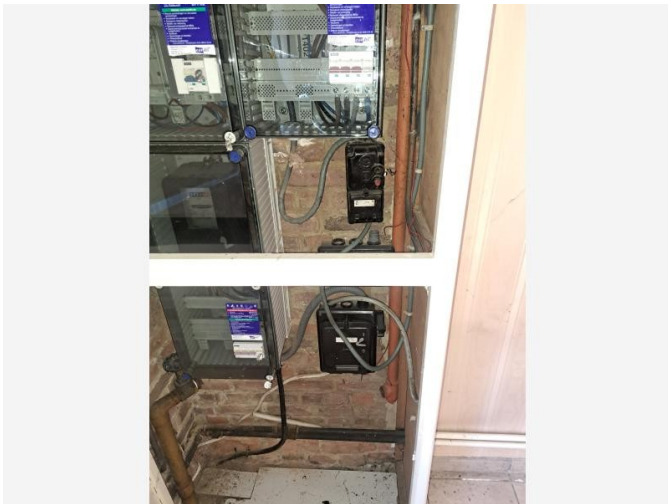
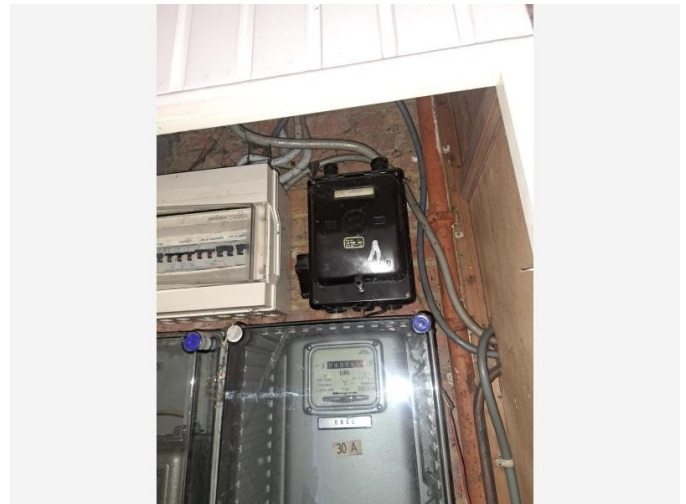
Het asbestmateriaal valt onder de mijlpaal van 2040.

| Eindbeoordeling materiaalisico | Zeer laag materiaalisico en/of zeer lage kans op vezelvrijgave |

| Gebondenheid | Categorie 1: hechtgebonden in oorsprong |
| Asbestsoort (vezeltype) | Crocidoliet aanwezig |
| Asbestconcentratie | Laag (< 50%) |
| Afschermingsgraad van het gehele materiaal | Stootvaste afscherming of omkasting |
| Toestand van het materiaal | Onbeschadigd, niet verweerd |

| Beschrijving | Bakeliet tellerkast |
| Hoeveelheid (oppervlakte - dikte - aantal) | • 0,02 m <sup>2</sup> - 0,02 cm - 1 stuk |

- Zorg voor een veilig beheer. Vermijd het beschadigen van het asbestmateriaal. Controleer de toestand jaarlijks op wijzigingen.
- Voer bijkomende staalname(s) uit.

- Eenvoudige handelingen: mag via doe-het-zelf of door werknemer(s) met opleidingsattest eenvoudige handelingen  
De verwijdering van asbesthoudend bakeliet is enkel mogelijk met de juiste voorzorgsmaatregelen, zoals het uitschakelen van de elektriciteit en het gebruik van geschikt handgereedschap. In sommige gevallen kan het nodig zijn een deel van de muur voorzichtig handmatig open te breken om de toepassing veilig te kunnen verwijderen. Het gebruik van machinaal gereedschap is strikt verboden, omdat dit het risico op het vrijkomen van asbestvezels aanzienlijk verhoogt. Asbesthoudend materiaal moet altijd dubbel verpakt worden afgevoerd en tijdens de werkzaamheden moet gebruik worden gemaakt van de juiste persoonlijke beschermingsmiddelen (PBM).

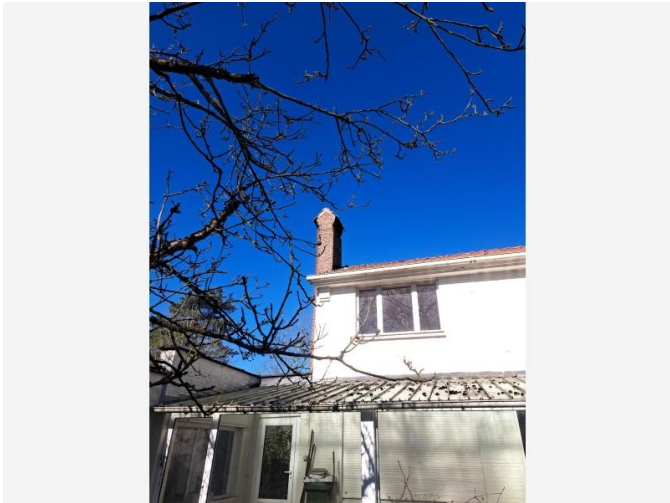
**Reden:** Het te onderzoeken materiaal situeert zich hoger dan 3,50 m te rekenen vanaf een veilige ondergrond

**Uitleg van de asbestdeskundige:** Er is geen directe toegang tot het platte dak. Volgens de regelgeving mag een inspectie niet worden uitgevoerd vanaf een hoogte van meer dan 3,5 meter zonder bijkomende veiligheidsmaatregelen. Voor een correcte beoordeling is daarom een destructieve inspectie vereist.

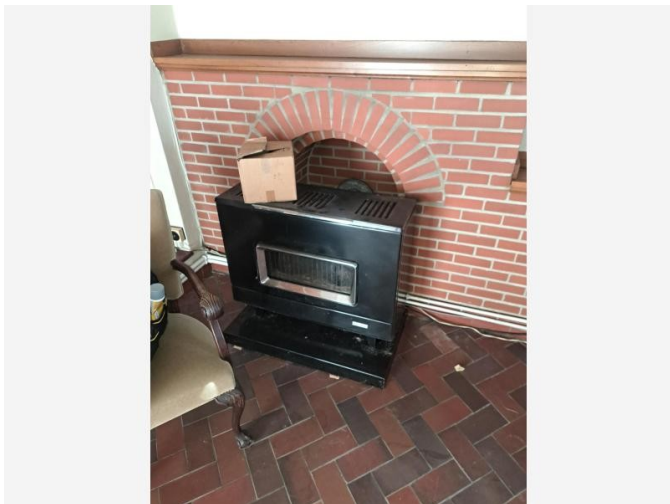
### Informatie over een materiaal dat de asbestdeskundige niet kan waarnemen of vaststellen

| Basis voor advies | Beoordeling op basis van expertise met een vaststelling door de asbestdeskundige. |

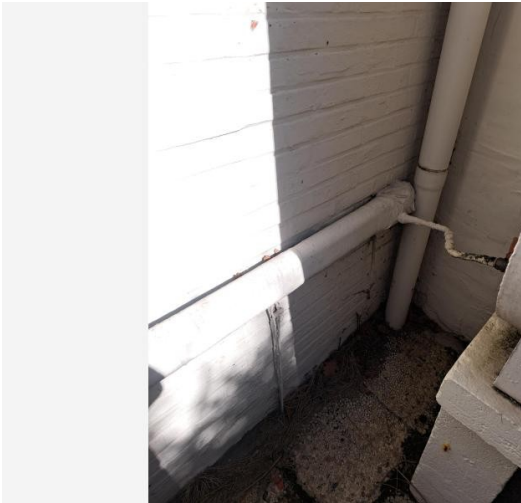
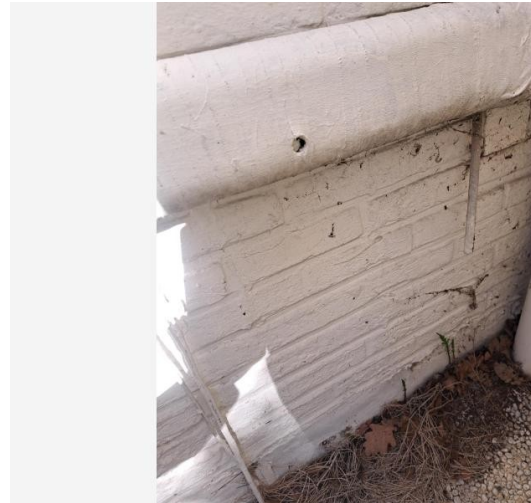
## Fiche 5: Leidingisolatie

Geen asbest

| # | Type | Referentie | Resultaat |
|---|---|---|---|
| 5.1 | Mengmonster | A-04 leidingisolatie | Geen asbest |

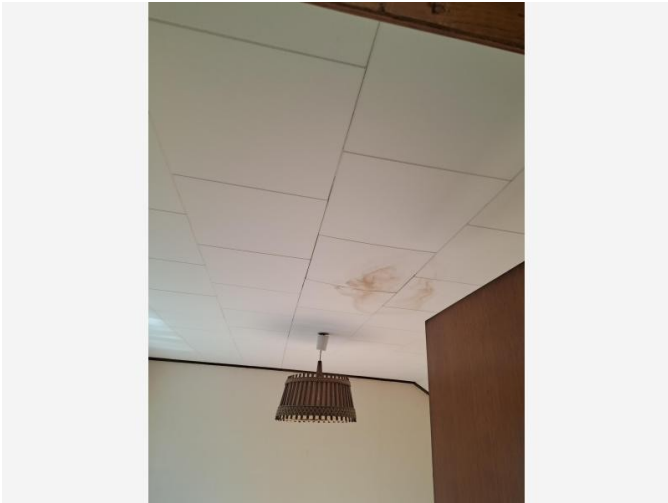
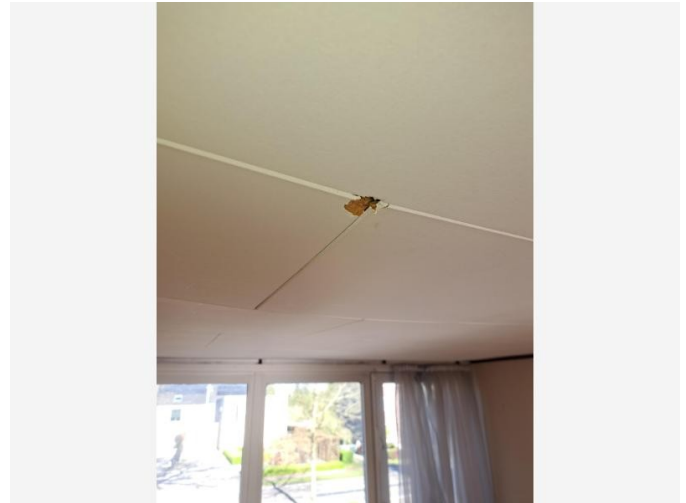
## Fiche 6: Vlakke plaat plafond

Geen asbest

| # | Type | Referentie | Resultaat |
|---|---|---|---|
| 6.1 | Mengmonster | A-03 Plaat plafond | Geen asbest |

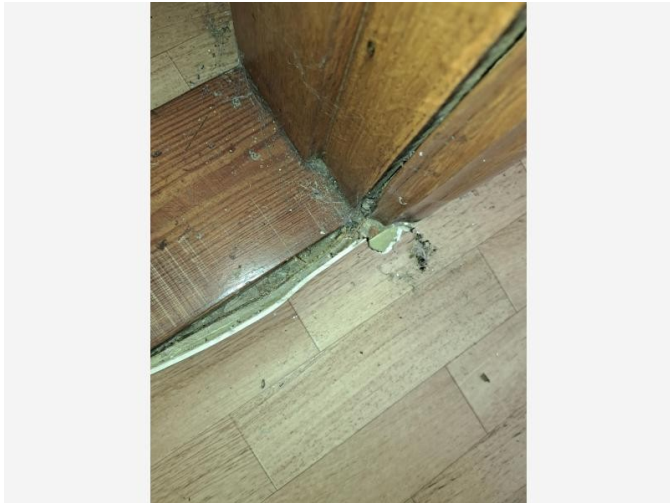
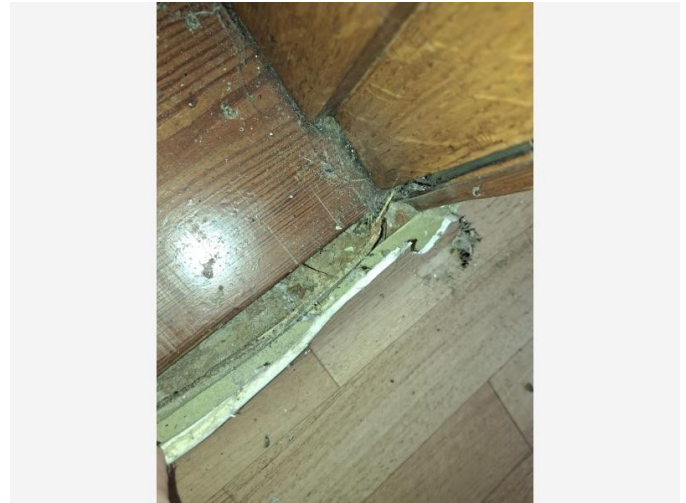
Geen asbest

| # | Type | Referentie | Resultaat |
|---|---|---|---|
| 7.1 | Puntmonster | A-02 vloerzeil | Geen asbest |

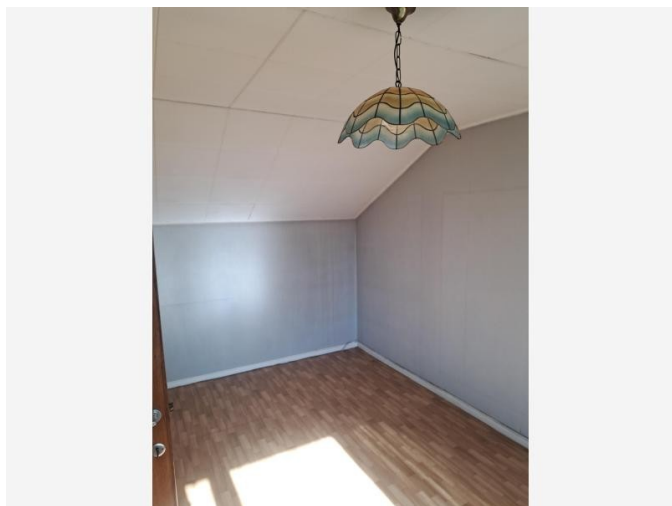
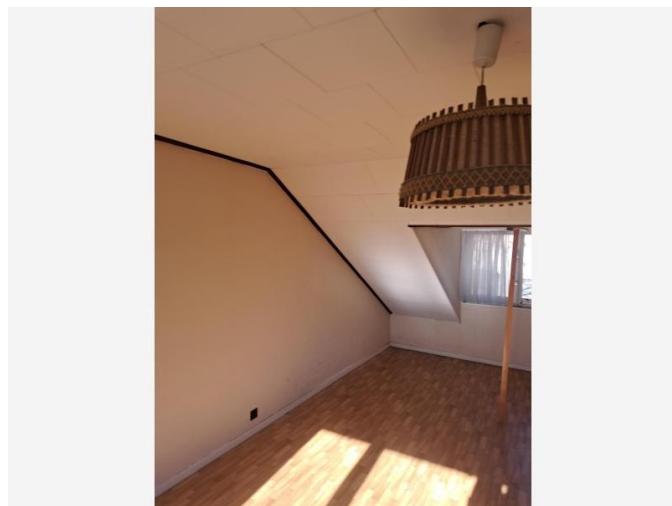
## Fiche 8: Pleisterwerk muren

Geen asbest

| # | Type | Referentie | Resultaat |
|---|---|---|---|
| 8.1 | Mengmonster | A-01 Pleisterwerk muren | Geen asbest |
