# Asbestinventarisatetest

11040A0030/00B005

Attestnummer : 20260412-000061.000

**Niet-asbestveilig**

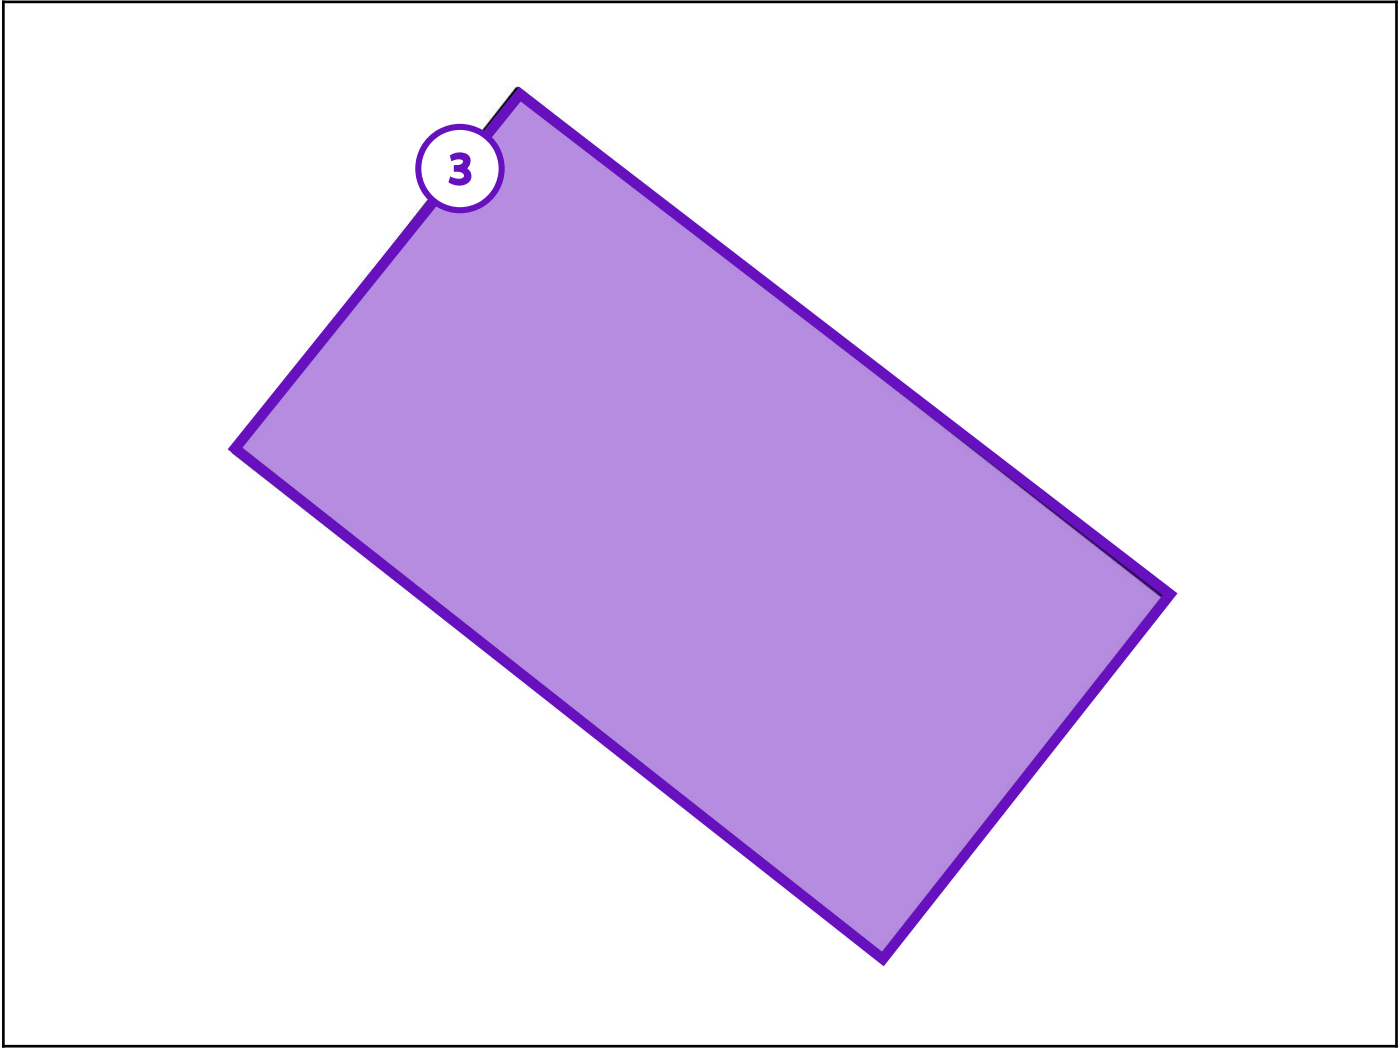
# Plan 1.1: Gelijkvloers

| Beschrijving | Type | Actie |
|---|---|---|
| 3. Gelijksvloers | Beperking | - |

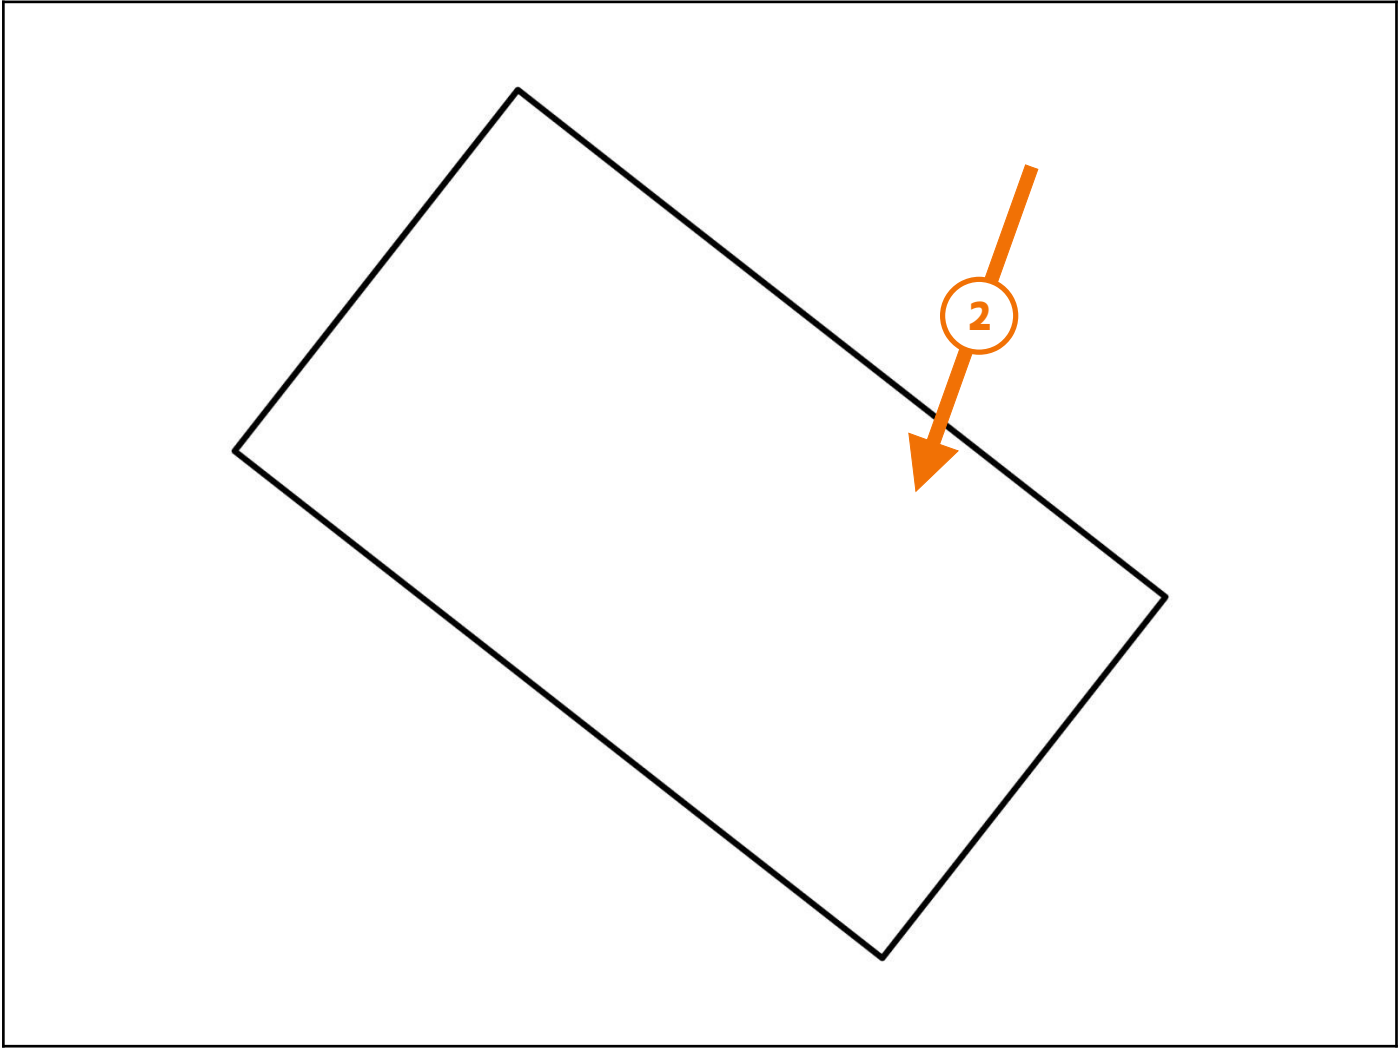
# Plan 1.4: Platdak

| Beschrijving | Type | Actie |
|---|---|---|
| 2. Rookgasafvoerkanaal | Asbestmateriaal | Verwijderen |

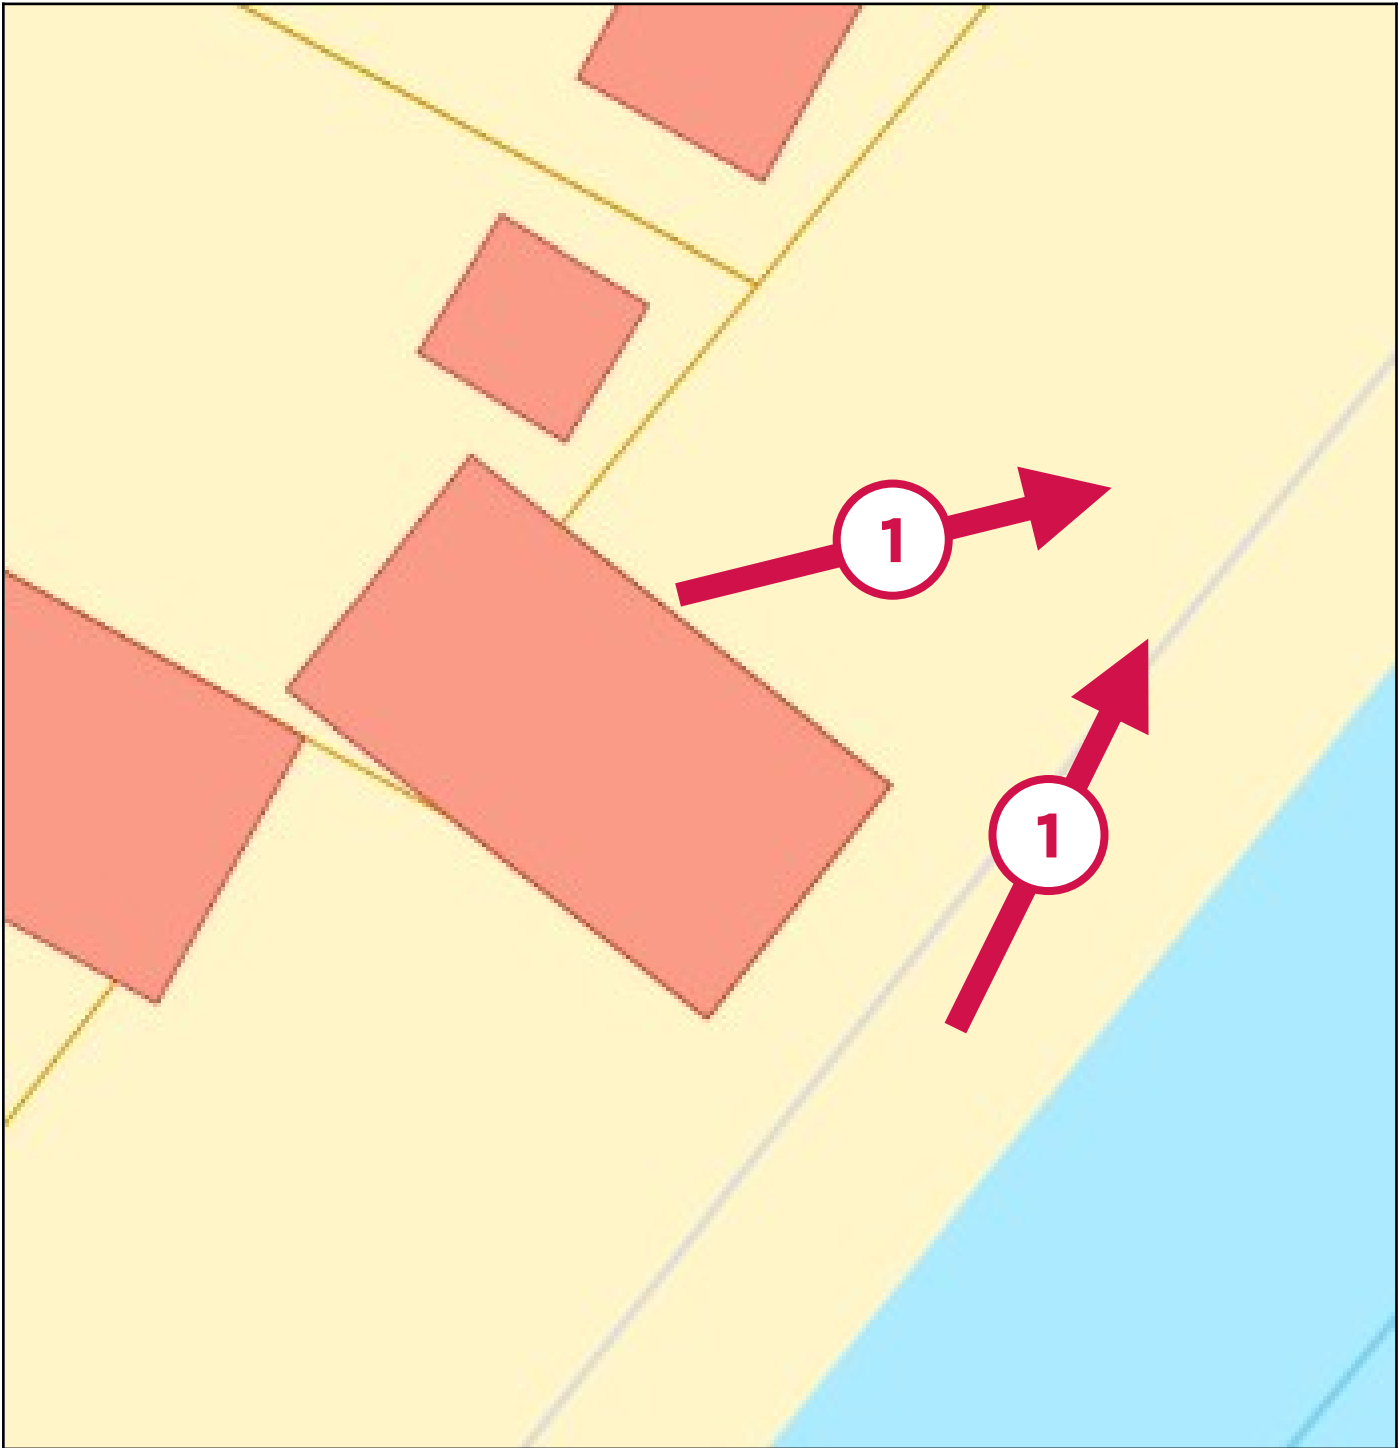
# Plan 2.1: Vaststellingen buiten de constructies

| Beschrijving | Type | Actie |
|---|---|---|
| 1. Golfplaten | Asbestmateriaal | Dringend verwijderen |

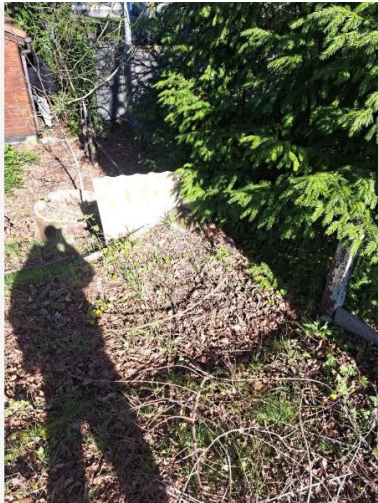
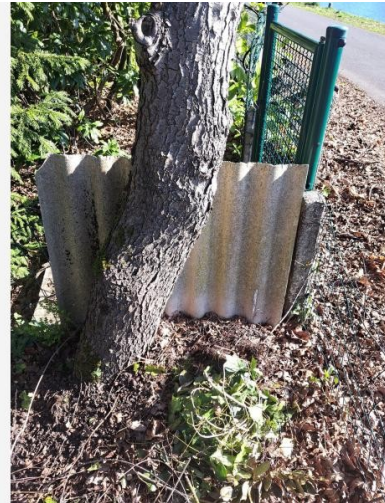
Overzichtsfoto

Detailfoto

| Beschrijving | Golfplaten |
| Aanwezige resten | Er zijn twee golfplaten aanwezig in de tuin van de woning. Mogelijk andere stukken aanwezig. |
| Asbestmaterialen | <ul style="list-style-type: none"><li>Dak- en gevelbekleding - Golfplaat</li></ul> |
| Hoeveelheid (gewicht - aantal) | <ul style="list-style-type: none"><li>10,00 kg - 2 stuks</li></ul> |
| Identificatiemethode | De asbestdeskundige beoordeelt het materiaal als asbestverdacht en dus asbesthoudend, en dit zonder monstername. |

**Dringend verwijderen**

- Verwijder het asbestafval.

- Eenvoudige handelingen: mag via doe-het-zelf of door werknemer(s) met opleidingsattest eenvoudige handelingen  
Verwijder het afval en verpak het in een goed afgesloten zak, zonder contaminatie van andere materialen te veroorzaken. Maak gebruik van de vereiste PBM's (persoonlijke beschermingsmiddelen) om je veiligheid te waarborgen. Plaats het afval vervolgens in een zak met een asbeststicker en voer het af naar een erkende locatie waar asbestafval op de juiste manier mag worden verwerkt.

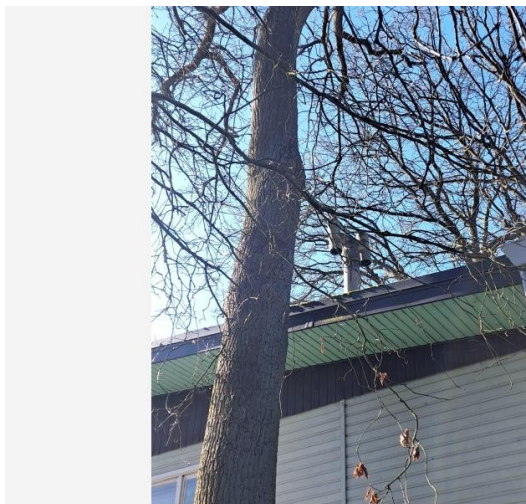
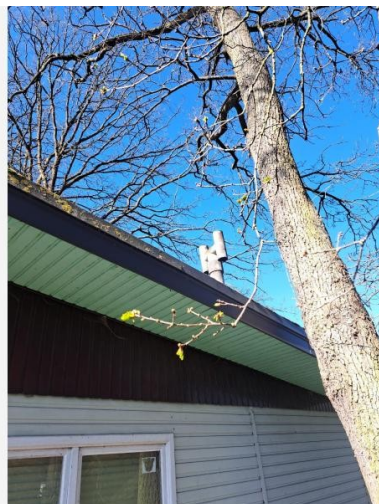
Overzichtsfoto

Detailfoto

| Eindbeoordeling materiaalisico | Laag materiaalisico en/of verlaagde kans op vezelvrijgave |

| Asbestsoort (vezeltype) | Crocidoliet aanwezig |
| Toestand van het materiaal | Licht beschadigd, licht verweerd. Intacte calciumsilicaatplaat of materiaal met categorie 3-gebondenheid |

| Beschrijving | Rookgasafvoerkanaal |
| Asbestmateriaal | Rookgaskanaal |

Verwijderen

- Verwijder dit asbestmateriaal zo snel mogelijk. Volg de toestand goed op.
- Voer bijkomende staalname(s) uit.

- Eenvoudige handelingen: mag via doe-het-zelf of door werknemer(s) met opleidingsattest eenvoudige handelingen  
Het verwijderen ervan houdt daardoor een verhoogd risico in op beschadiging, breuk of vrijstelling van asbestvezels. Wij raden daarom sterk aan om de verwijdering te laten uitvoeren door een erkend asbestverwijderaar.

Indien de buis niet in één geheel kan worden verwijderd zonder te breken, scheuren of beschadigen, is verwijdering enkel toegestaan via een hermetische zone, uitgevoerd door een erkend bedrijf.

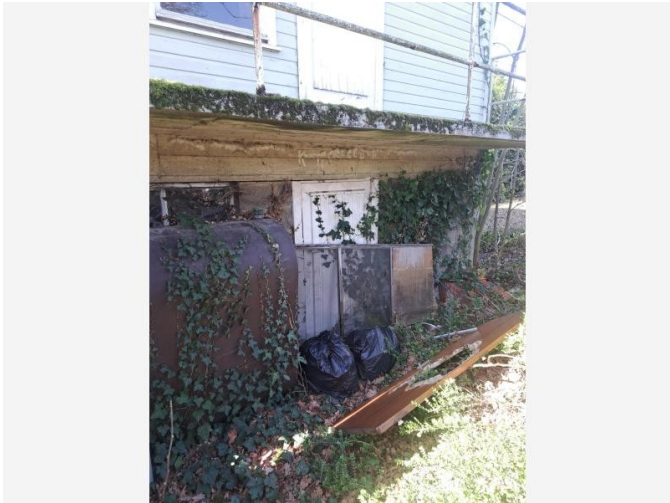
*Situeringsfoto*

**Reden:** Overwoekerende vegetatie

**Uitleg van de asbestdeskundige:** Het is onmogelijk om een inspectie uit te voeren op het gelijkvloers van de woning vanwege de aanwezige afvalresten en overwoekerende vegetatie. Bovendien is de deur afgesloten, waardoor er geen toegang mogelijk is. De opdrachtgever beschikt momenteel niet over de middelen om dit op te lossen, waardoor een inspectie niet kan worden uitgevoerd.

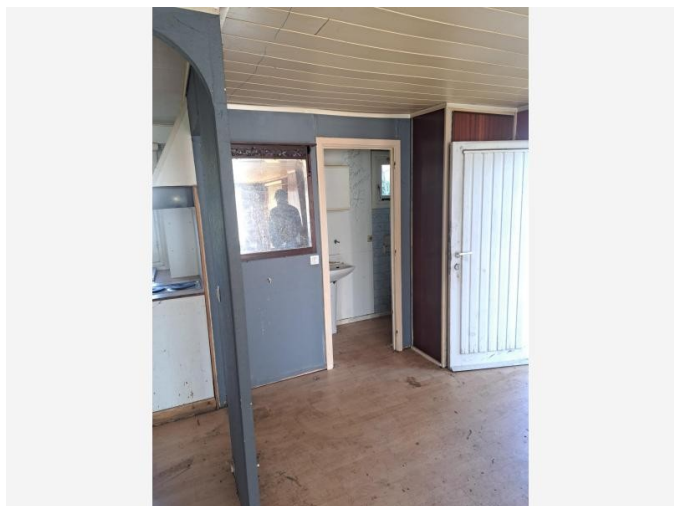
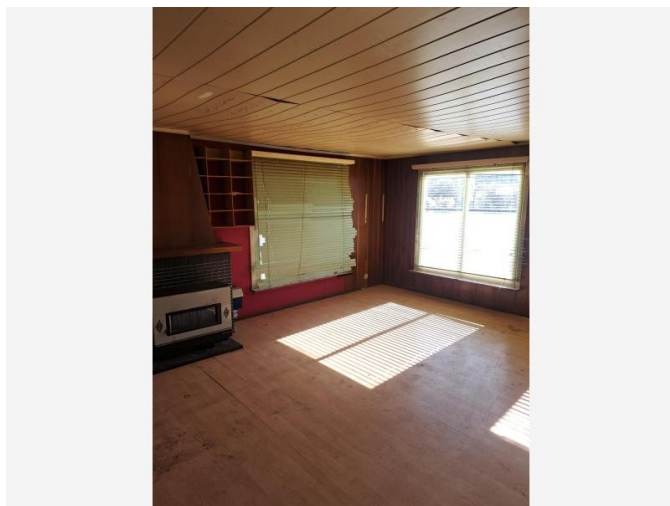
## Fiche 5: Pleisterwerk muren

Overzichtsfoto

Detailfoto

Geen asbest

| # | Type | Referentie | Resultaat |
|---|---|---|---|
| 5.1 | Mengmonster | A-01 Pleisterwerk muren | Geen asbest |
