# Asbestinventarisatattest

Brechtsebaan 268A, 2900 Schoten

Attestnummer : 20260412-000078.000

**Asbestveilig** (maar niet asbestvrij)

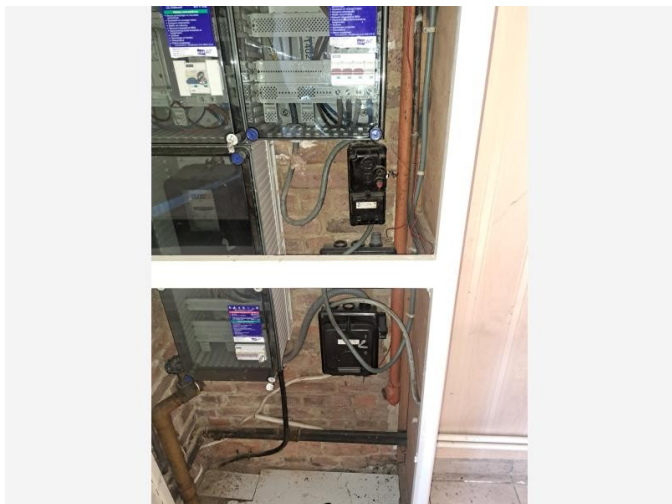
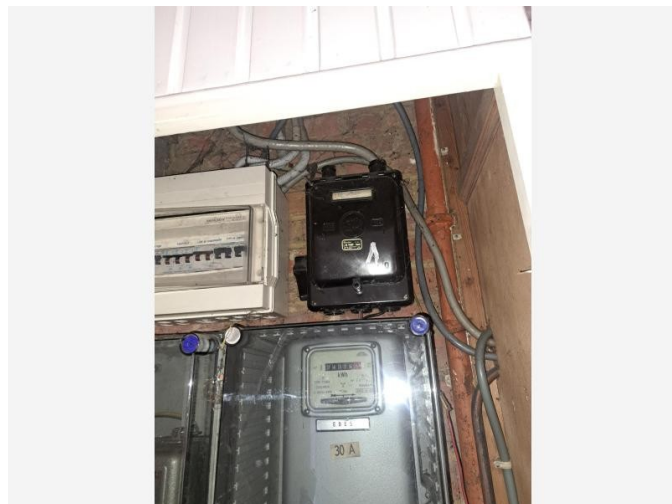
Het asbestmateriaal valt onder de mijlpaal van 2040.

| Eindbeoordeling materiaalisico | Zeer laag materiaalisico en/of zeer lage kans op vezelvrijgave |

| Asbestsoort (vezeltype) | Crocidoliet aanwezig |
| Asbestconcentratie | Laag (< 50%) |
| Afschermingsgraad van het gehele materiaal | Stootvaste afscherming of omkasting |
| Toestand van het materiaal | Onbeschadigd, niet verweerd |

| Beschrijving | Bakeliet tellerkast |
| Hoeveelheid (oppervlakte - dikte - aantal) | • 0,02 m <sup>2</sup> - 0,02 cm - 1 stuk |

- Zorg voor een veilig beheer. Vermijd het beschadigen van het asbestmateriaal. Controleer de toestand jaarlijks op wijzigingen.
- Voer bijkomende staalname(s) uit.

- Eenvoudige handelingen: mag via doe-het-zelf of door werknemer(s) met opleidingsattest eenvoudige handelingen  
De verwijdering van asbesthoudend bakeliet is enkel mogelijk met de juiste voorzorgsmaatregelen, zoals het uitschakelen van de elektriciteit en het gebruik van geschikt handgereedschap. In sommige gevallen kan het nodig zijn een deel van de muur voorzichtig handmatig open te breken om de toepassing veilig te kunnen verwijderen. Het gebruik van machinaal gereedschap is strikt verboden, omdat dit het risico op het vrijkomen van asbestvezels aanzienlijk verhoogt. Asbesthoudend materiaal moet altijd dubbel verpakt worden afgevoerd en tijdens de werkzaamheden moet gebruik worden gemaakt van de juiste persoonlijke beschermingsmiddelen (PBM).

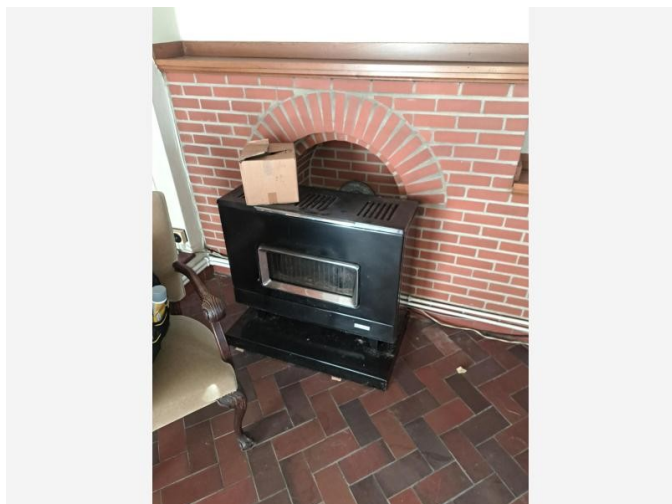
Situeringsfoto

### Informatie over een materiaal dat de asbestdeskundige niet kan waarnemen of vaststellen

| Basis voor advies | Beoordeling op basis van expertise met een vaststelling door de asbestdeskundige. |
