Asbestinventarisatetest

Torhoutse Steenweg 445, 8200 Brugge

Attestnummer : 20240524-000038.000

Uitgegeven op : 24.05.2024

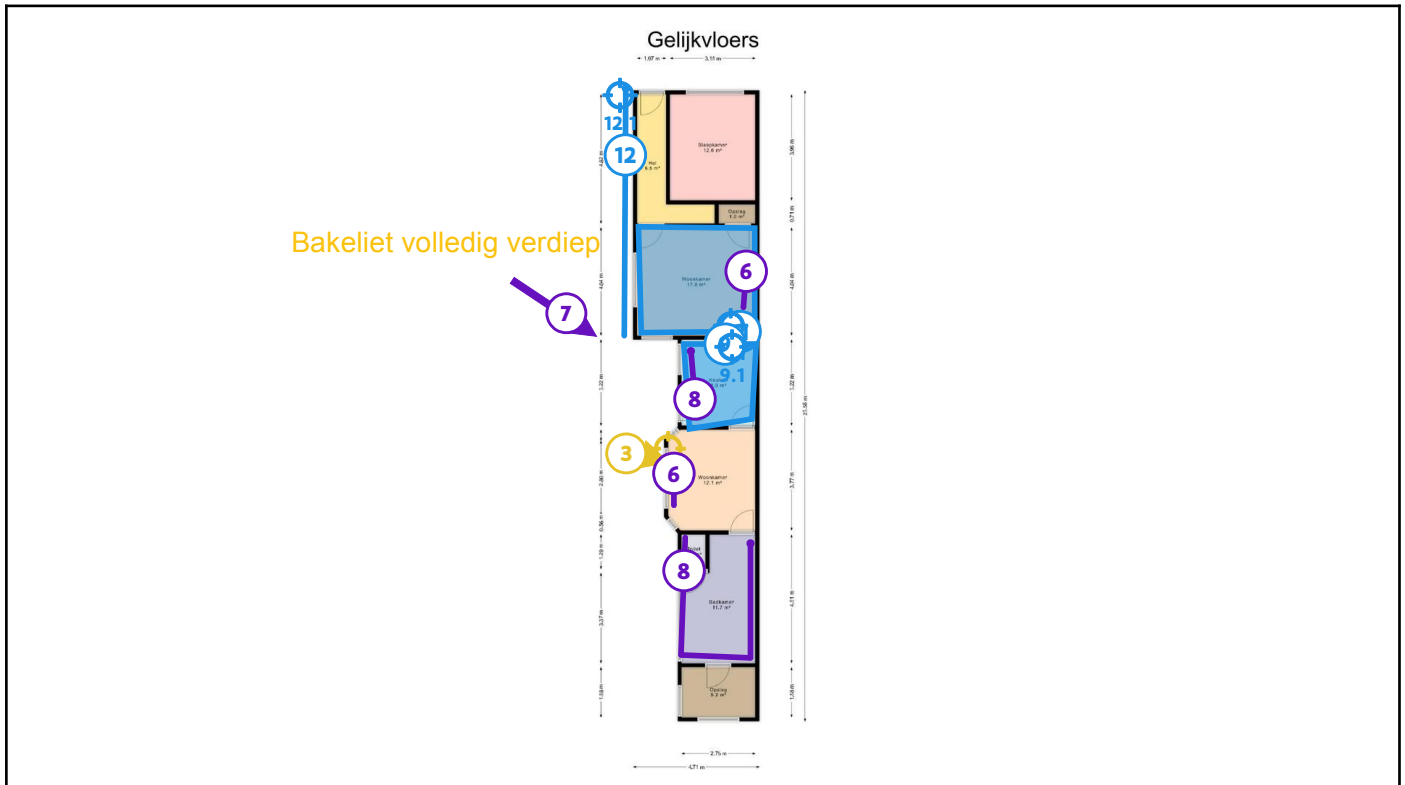
Plan 1.1: Woning plan gelijkvloers

Beschrijving	Type	Actie
3. Mastiek aanbouw	Asbestmateriaal	Zorgvuldig beheren
3.1 Code: MM03	Puntmonster	-
6. Decentrale kachels	Advies	-
7. Bakeliet - elektriciteit	Advies	-
8. Tegels keuken en badkamer	Advies	-
9. Vloerzeil keuken	Geen asbest	-
9.1 Code: MM05	Puntmonster	-
11. Vloerzeil leefruimte	Geen asbest	-
11.1 Code: MM06	Puntmonster	-
12. Lei zijgevel	Geen asbest	-

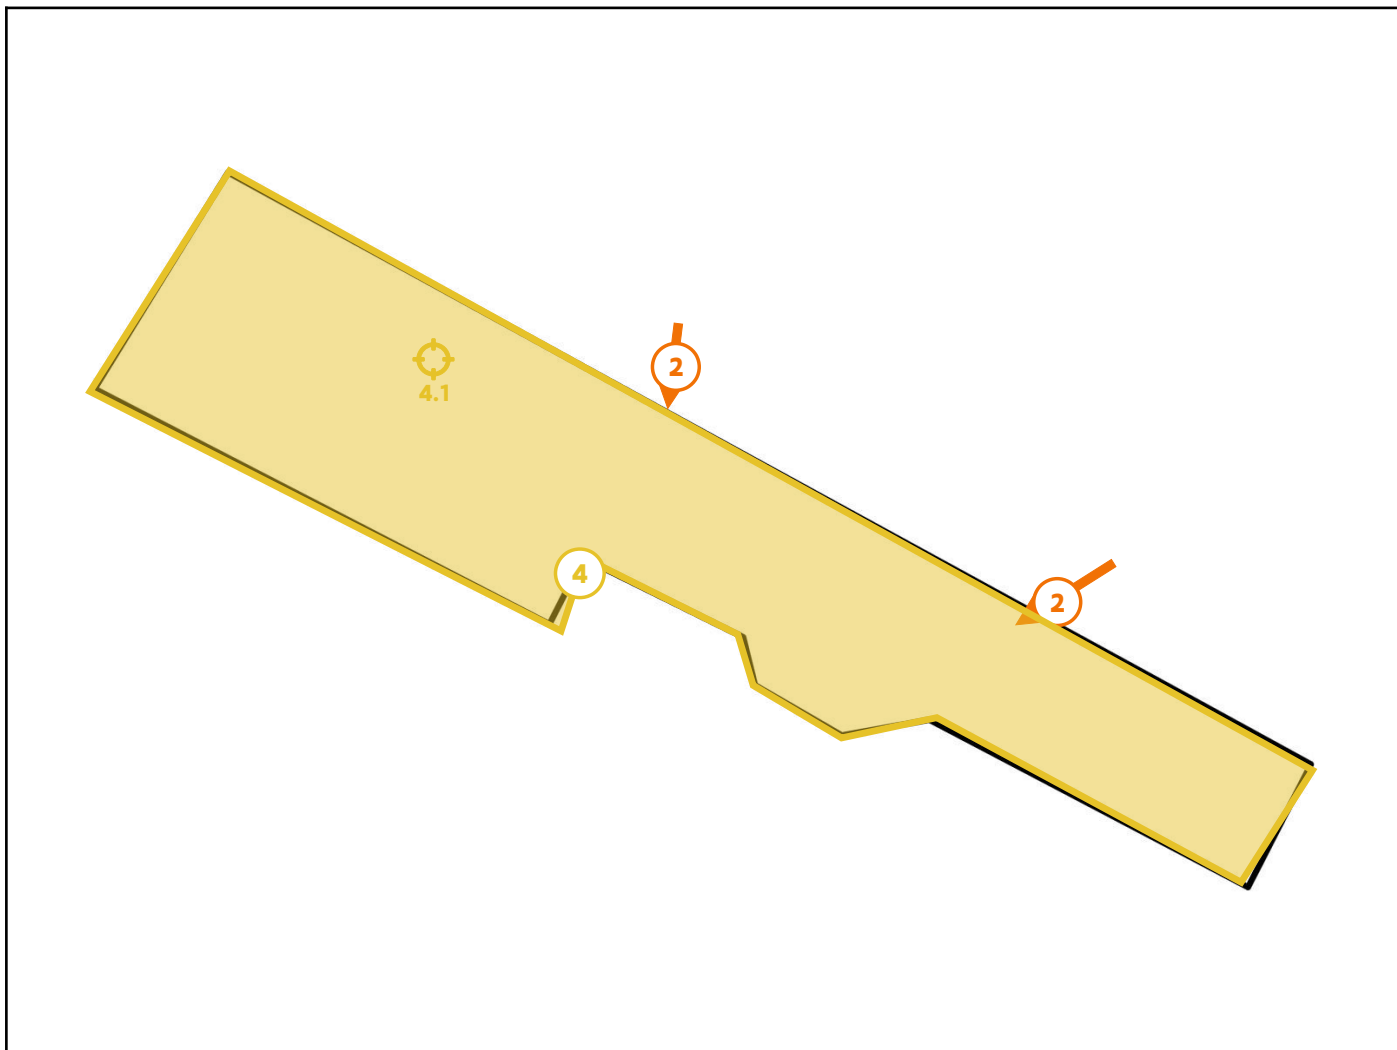
Plan 1.10: Woning plan - dak

Beschrijving	Type	Actie
2. Rookgaskanaal platdak	Asbestmateriaal	Verwijderen
4. Onderdak woning	Asbestmateriaal	Zorgvuldig beheren
4.1 Code: MM04	Puntmonster	-

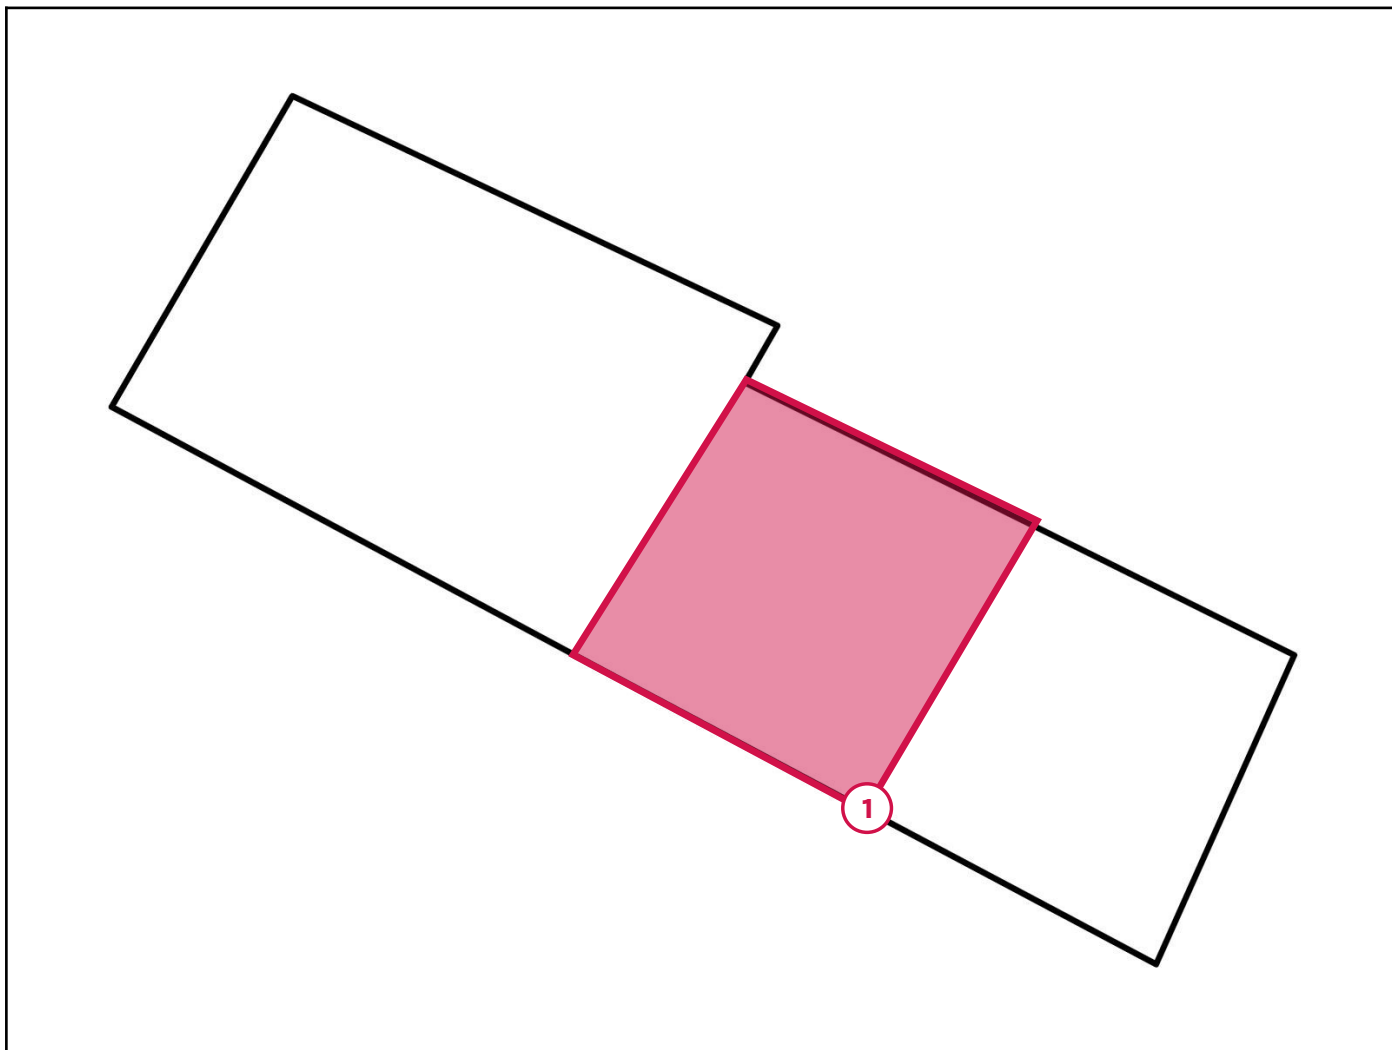
Plan 2.1: Tuinberging plan

Beschrijving	Type	Actie
1. Golfplaat Tuinberging binnen en buitenlucht	Asbestmateriaal	Dringend verwijderen

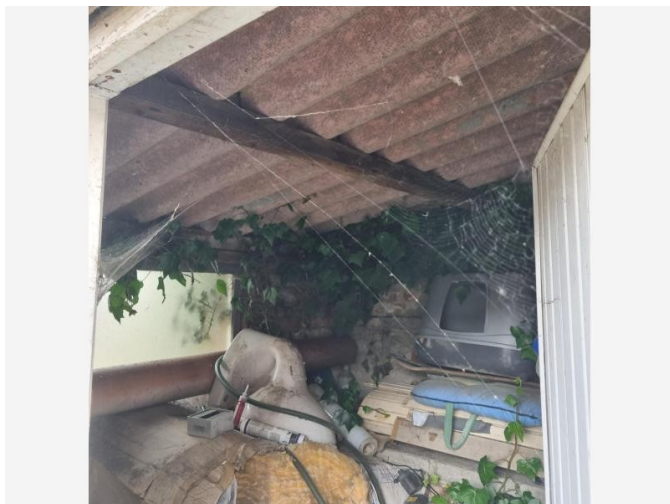
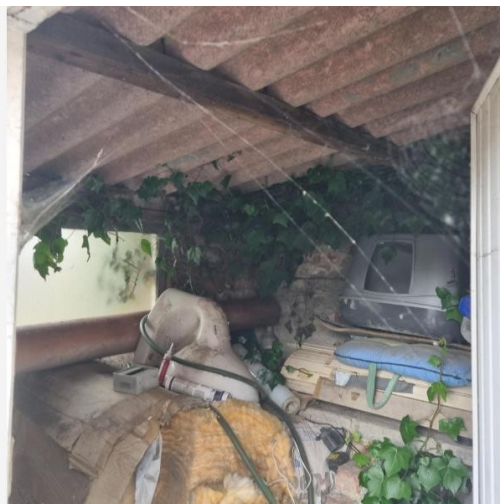
Eindbeoordeling materiaalrisico	Hoog materiaalrisico en/of hoge kans op vezelvrijgave
---------------------------------	---

Gebondenheid	Categorie 1: hechtgebonden in oorsprong
Asbestsoort (vezeltype)	Crocidoliet aanwezig
Asbestconcentratie	Laag (< 50%)
Afschermingsgraad van het gehele materiaal	Geheel of deels (ook) vrij aan binnenluchtstromen
Toestand van het materiaal	Matig beschadigd, matig verweerd

Beschrijving	Golfplaat Tuinberging binnen en buitenlucht
Omgeving	Grenst aan binnen- en buitenlucht
Primaire drager	Plat dak
Asbestmateriaal	Dak- en gevelbekleding - Golfplaat

Bindmiddel van asbestmateriaal	Cement
Gebondenheid op basis van bindmiddel	Hecht
Hoeveelheid (oppervlakte - aantal)	• 12,00 m ² - 1 stuk
Totale oppervlakte	12,00 m ²
Eenvoudig bereikbaar	Ja
Bevestigingswijze	• Genageld, geniet
Identificatiemethode	Vaststelling zonder monstername
Destructieve handeling voor identificatie	Nee
Opmerking	De golfplaat wateren af op plastic golfplaten met de constructie die er nog achterstaat.

Dringend verwijderen

- Verwijder dit asbestmateriaal zo snel mogelijk. Volg de toestand goed op.
- Hemelwater dat afspoelt van asbestcement daken of gevels kan asbestdeeltjes bevatten. Gebruik het enkel voor gesloten circuits (bv. spoelen toiletten). Reinig na het vervangen van het dak of de gevel de dakgoten en regenwaterput of -ton om asbesthoudend sediment of slib te verwijderen

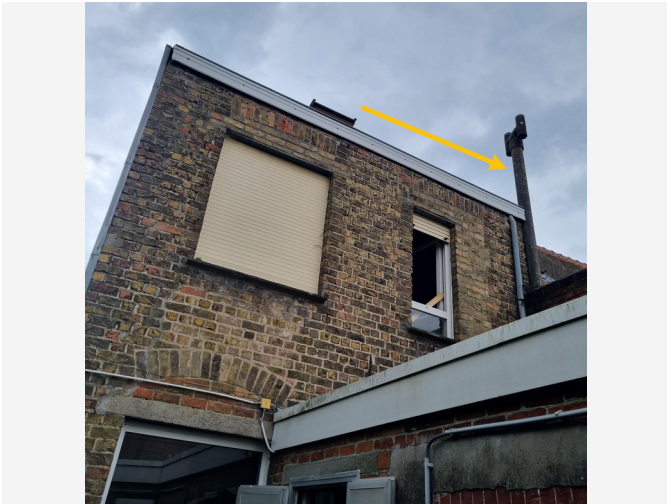
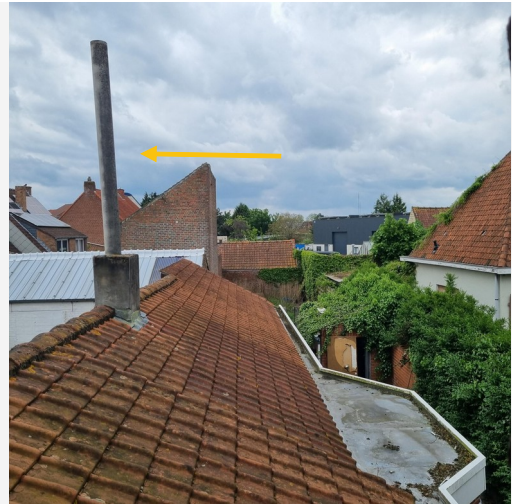
Eindbeoordeling materiaalrisico	Verhoogd materiaalrisico en/of verhoogde kans op vezelvrijgave
---------------------------------	--

Gebondenheid	Categorie 1: hechtgebonden in oorsprong
Asbestsoort (vezeltype)	Crocidoliet aanwezig
Asbestconcentratie	Laag (< 50%)
Afschermingsgraad van het gehele materiaal	Geheel of deels (ook) vrij aan de binnenlucht
Toestand van het materiaal	Licht beschadigd, licht verweerd. Intact materiaal type Pical – asbestboard of categorie III 'gebondenheid'

Beschrijving	Rookgaskanaal platdak
Omgeving	Grenst aan binnen- en buitenlucht
Primaire drager	Plat dak
Asbestmateriaal	Rookgaskanaal
Bindmiddel van asbestmateriaal	Cement

Gebondenheid op basis van bindmiddel	Hecht
Hoeveelheid (lengte - omtrek - dikte - aantal)	<ul style="list-style-type: none"> • 4,00 m - 1,00 cm - 2,00 cm - 1 stuk • 3,00 m - 1,00 cm - 2,00 cm - 1 stuk
Totaal volume	0,001 m ³
Eenvoudig bereikbaar	<p>Nee</p> <ul style="list-style-type: none"> • Het asbestmateriaal is bedekt (uitgezonderd laag verf, coating, behang, kunststof, textiel) en het wegnemen van het bedekkende materiaal kan niet zonder het bedekkende materiaal te beschadigen.
Bevestigingswijze	<ul style="list-style-type: none"> • Verlijmd, ingegoten, versmeerd
Identificatiemethode	Vaststelling zonder monsternamen
Destructieve handeling voor identificatie	Nee
Opmerking	er zijn twee rookgaskanalen aanwezig.

Verwijderen

- Zorg voor een veilig beheer en verwijder dit asbestmateriaal wanneer het bij werken eenvoudig bereikbaar wordt. Controleer de toestand jaarlijks op wijzigingen.

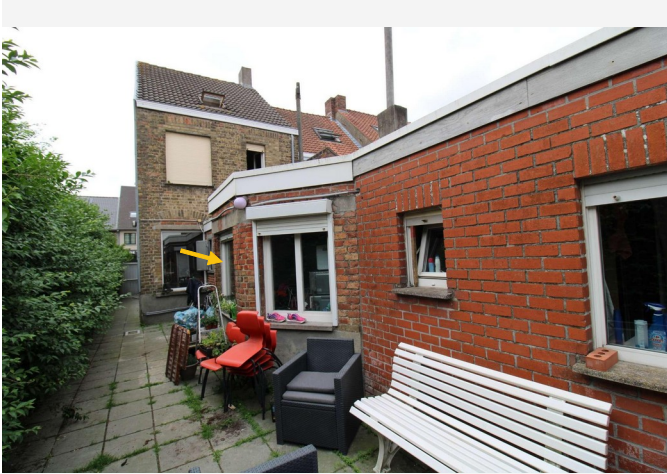
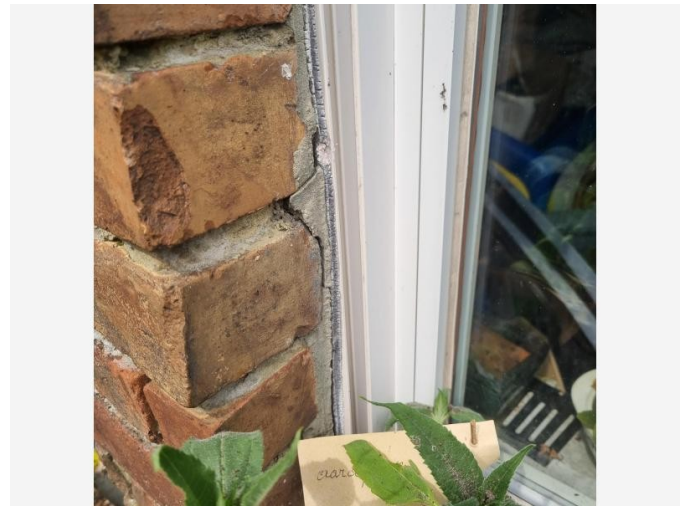
Eindbeoordeling materiaalrisico	Laag materiaalrisico en/of verlaagde kans op vezelvrijgave
Opmerking	er zijn wat barsten aanwezig maar nog geen vergruizing

Gebondenheid	Categorie 1: hechtgebonden in oorsprong
Asbestsoort (vezeltype)	Alleen chrysotiel
Asbestconcentratie	Laag (< 50%)
Afschermingsgraad van het gehele materiaal	Geheel of deels vrij aan de buitenlucht
Toestand van het materiaal	Licht beschadigd, licht verweerd. Intact materiaal type Pical – asbestboard of categorie III 'gebondenheid'

#	Type	Referentie	Resultaat
3.1	Puntmonster	MM03	Chrysotiel

Beschrijving	Mastiek aanbouw
Omgeving	Buiten
Primaire drager	Wandopening verticaal (raam, deur, ...)
Asbestmateriaal	In-situ afwerkingslagen - Pasta, stopverf, voegsel, stopsel, vulsel, mastiek, katten, ...
Bindmiddel van asbestmateriaal	Kitten, mastiek, pasta
Gebondenheid op basis van bindmiddel	Hecht
Hoeveelheid (gewicht - aantal)	<ul style="list-style-type: none">• 1,50 kg - 1 stuk
Totaal gewicht	1,50 kg
Eenvoudig bereikbaar	Ja
Bevestigingswijze	<ul style="list-style-type: none">• Verlijmd, ingegoten, versmeerd
Identificatiemethode	Vaststelling met monstername
Destructieve handeling voor identificatie	Nee

Zorgvuldig beheren

- Zorg voor een veilig beheer. Vermijd het beschadigen van het asbestmateriaal. Controleer de toestand jaarlijks op wijzigingen.

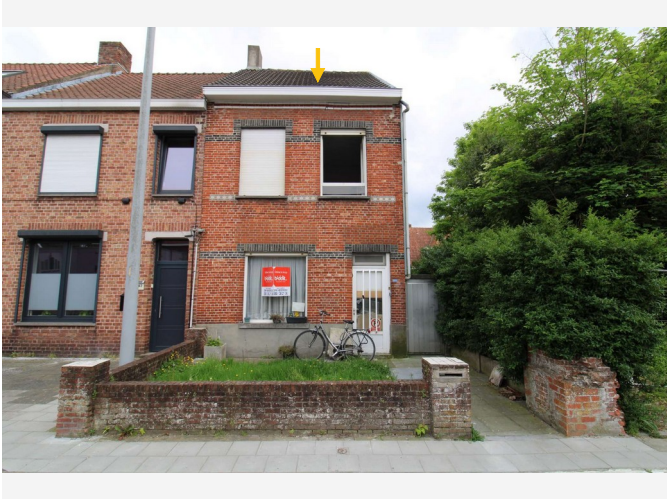
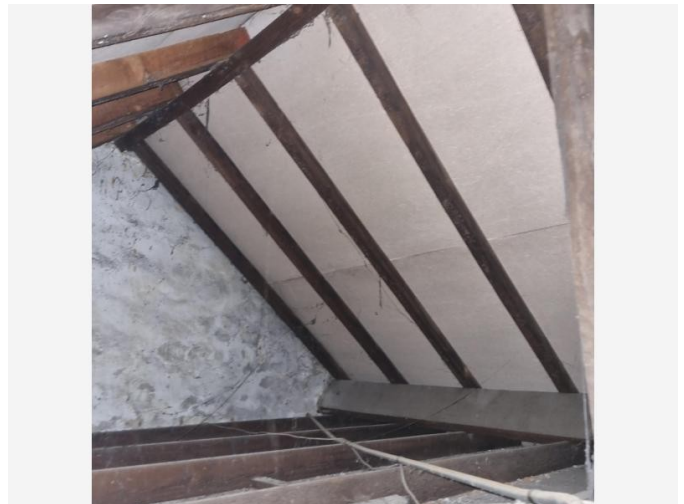
Eindbeoordeling materiaalrisico	Zeer laag materiaalrisico en/of zeer lage kans op vezelvrijgave
---------------------------------	---

Gebondenheid	Categorie 1: hechtgebonden in oorsprong
Asbestsoort (vezeltype)	Alleen chrysotiel
Asbestconcentratie	Laag (< 50%)
Afschermingsgraad van het gehele materiaal	Geheel of deels (ook) vrij aan de binnenlucht
Toestand van het materiaal	Onbeschadigd, niet verweerd

#	Type	Referentie	Resultaat
4.1	Puntmonster	MM04	Chrysotiel

Beschrijving	Onderdak woning
Omgeving	Grenst aan binnen- en buitenlucht

Primaire drager	Schuin dak
Asbestmateriaal	Plaat, paneel, tablet - Type Menuiserite
Bindmiddel van asbestmateriaal	Cement
Gebondenheid op basis van bindmiddel	Hecht
Hoeveelheid (oppervlakte - dikte - aantal)	<ul style="list-style-type: none"> • 86,79 m² - 0,30 cm - 1 stuk
Totaal volume	0,26 m ³
Eenvoudig bereikbaar	<p>Nee</p> <ul style="list-style-type: none"> • Het asbestmateriaal is bedekt (uitgezonderd laag verf, coating, behang, kunststof, textiel) en het wegnemen van het bedekkende materiaal kan niet zonder het bedekkende materiaal te beschadigen.
Bevestigingswijze	<ul style="list-style-type: none"> • Genageld, geniet
Identificatiemethode	Vaststelling met monstername
Destructieve handeling voor identificatie	Nee

Zorgvuldig beheren

- Zorg voor een veilig beheer en verwijder dit asbestmateriaal wanneer het bij werken eenvoudig bereikbaar wordt. Controleer de toestand jaarlijks op wijzigingen.

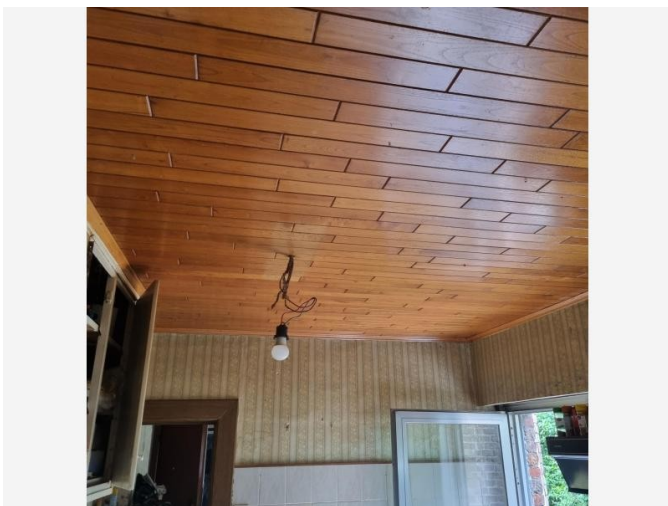
Het is niet zichtbaar of hier nog pleisterwerk aanwezig is onder het materiaal, dit is destructief onderzoek en niet noodzakelijk voor dit attest. Bij het constateren van oud pleisterwerk bij afname van het materiaal moet er eerst stalen genomen worden

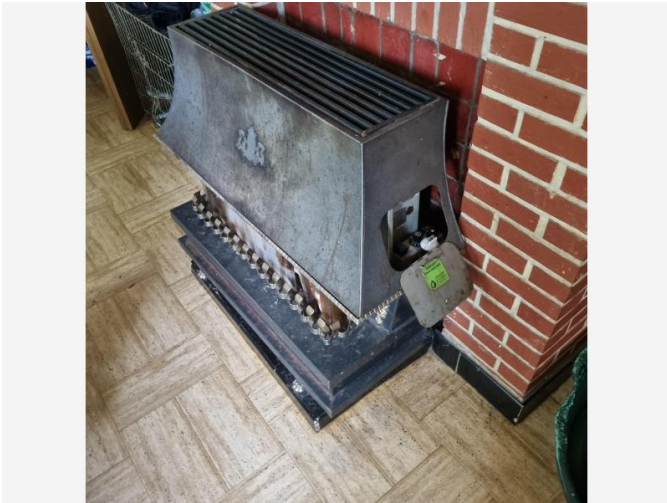
Bij het verwijderen van de kachel moet er aandacht worden besteed aan het touw die mogelijks aanwezig is bij de kachel. Het touw is niet zichtbaar tijdens de inspectie maar dit behoort tot destructief onderzoek die niet noodzakelijk is voor dit attest. Het touw van de kachel kan mogelijks asbestverdacht zijn.

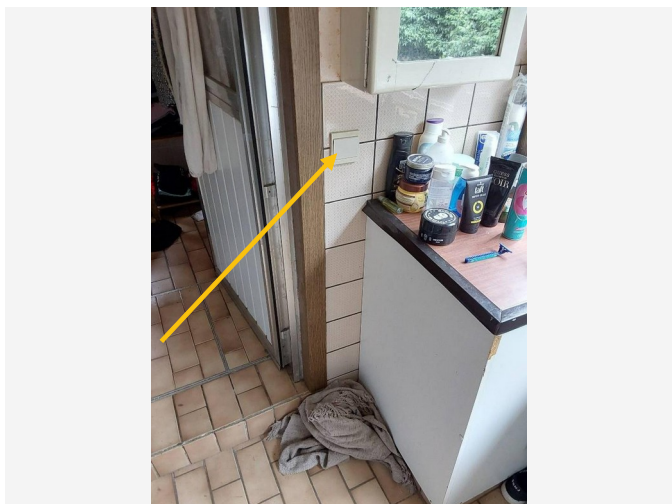
In de woning zijn er op verschillende plaatsen bakelieten stopcontacten en schakelaars aanwezig. Wees aandachtig bij het verwijderen van de toepassing dat deze asbestverdachte materialen zijn.

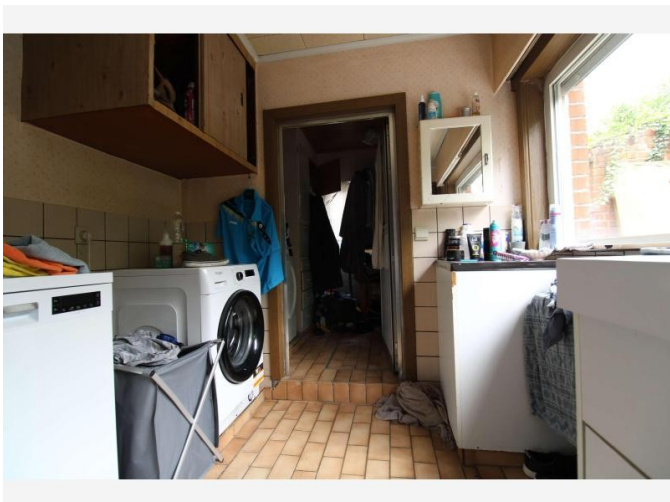
De tegels konden niet verder onderzocht worden naar verlijming van de tegel. Dit behoort tot destructief onderzoek en dit is niet noodzakelijk voor dit attest. Bij het verwijderen van de tegels moet er aandacht worden gegeven dat er mogelijk asbestverdacht lijm werd gebruikt voor de bevestiging.
