Asbestinventarisatetest

Schelvisstraat 3, 8370 Blankenberge

Attestnummer : 20240507-000427.000

Uitgegeven op : 07.05.2024

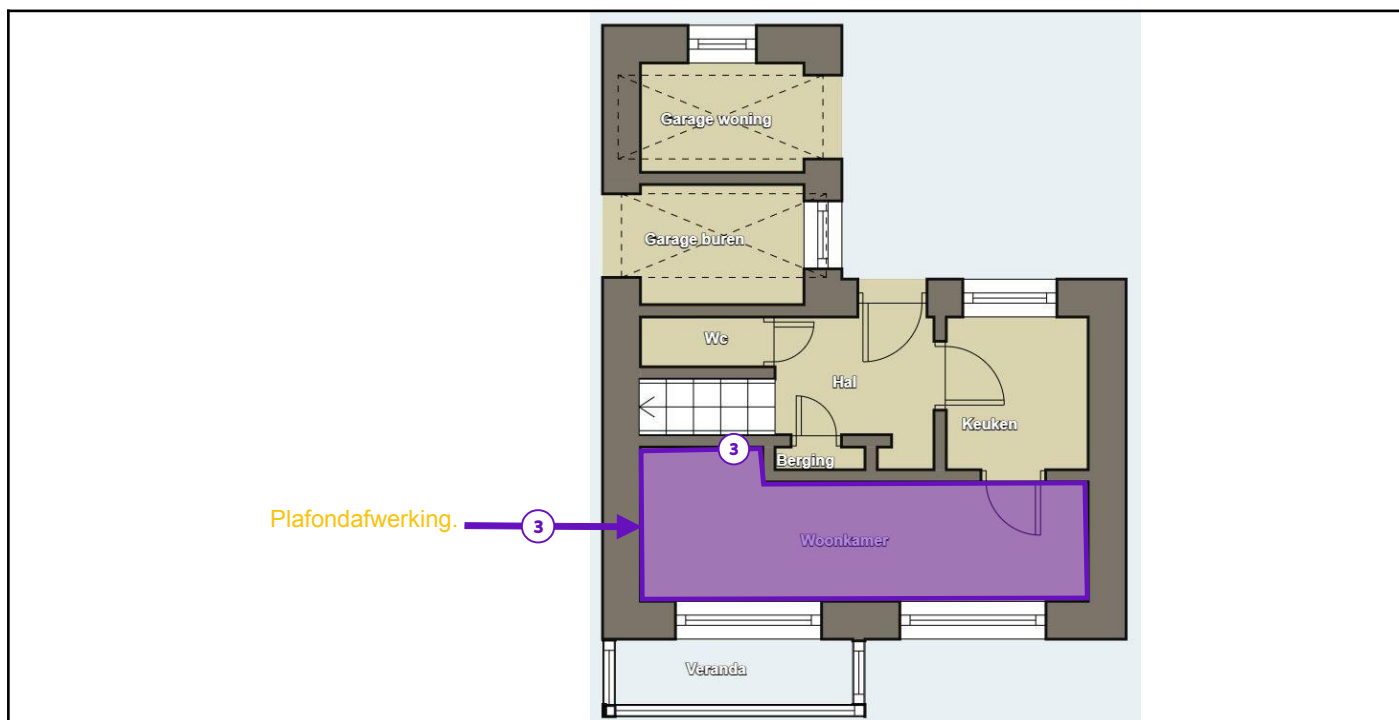
Plan 1.1: Gelijkvloers

Beschrijving	Type	Actie
3. Plafondafwerking in hout/PVC woonkamer	Advies	-

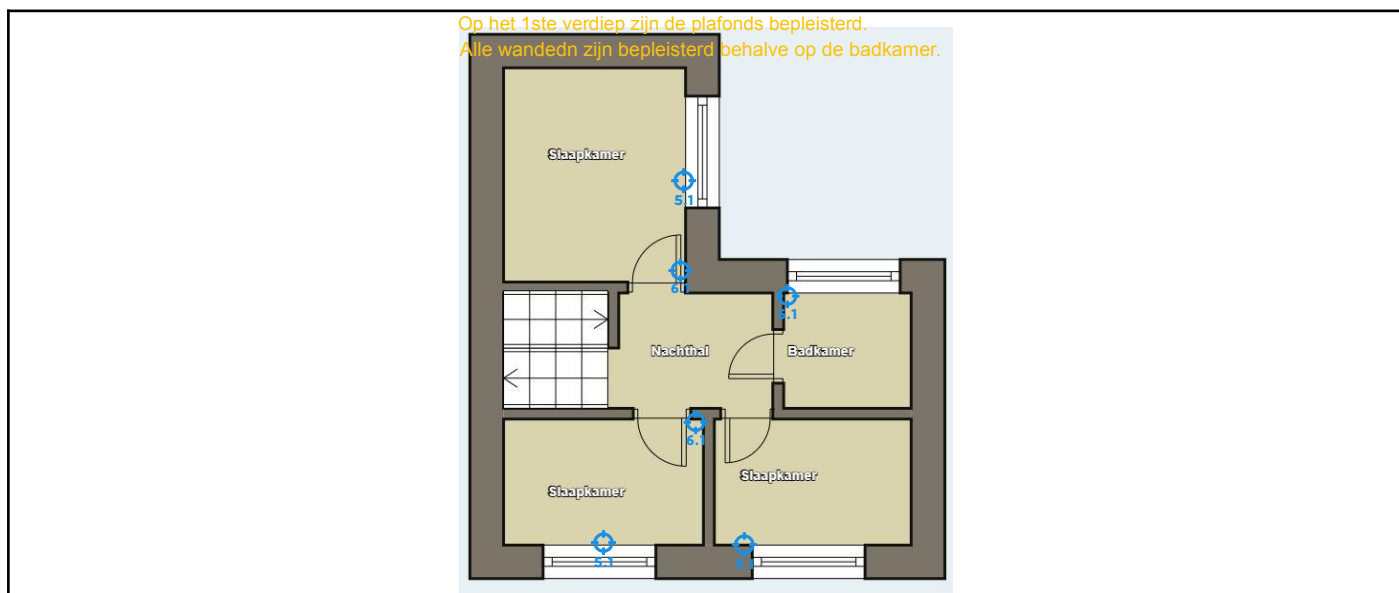
Plan 1.2: 1ste verdiep

Beschrijving	Type	Actie
5. Pleisterwerk wanden	Geen asbest	-
5.1 Code: M01	Mengmonster	-
6. Pleisterwerk plafonds	Geen asbest	-
6.1 Code: MO2	Mengmonster	-

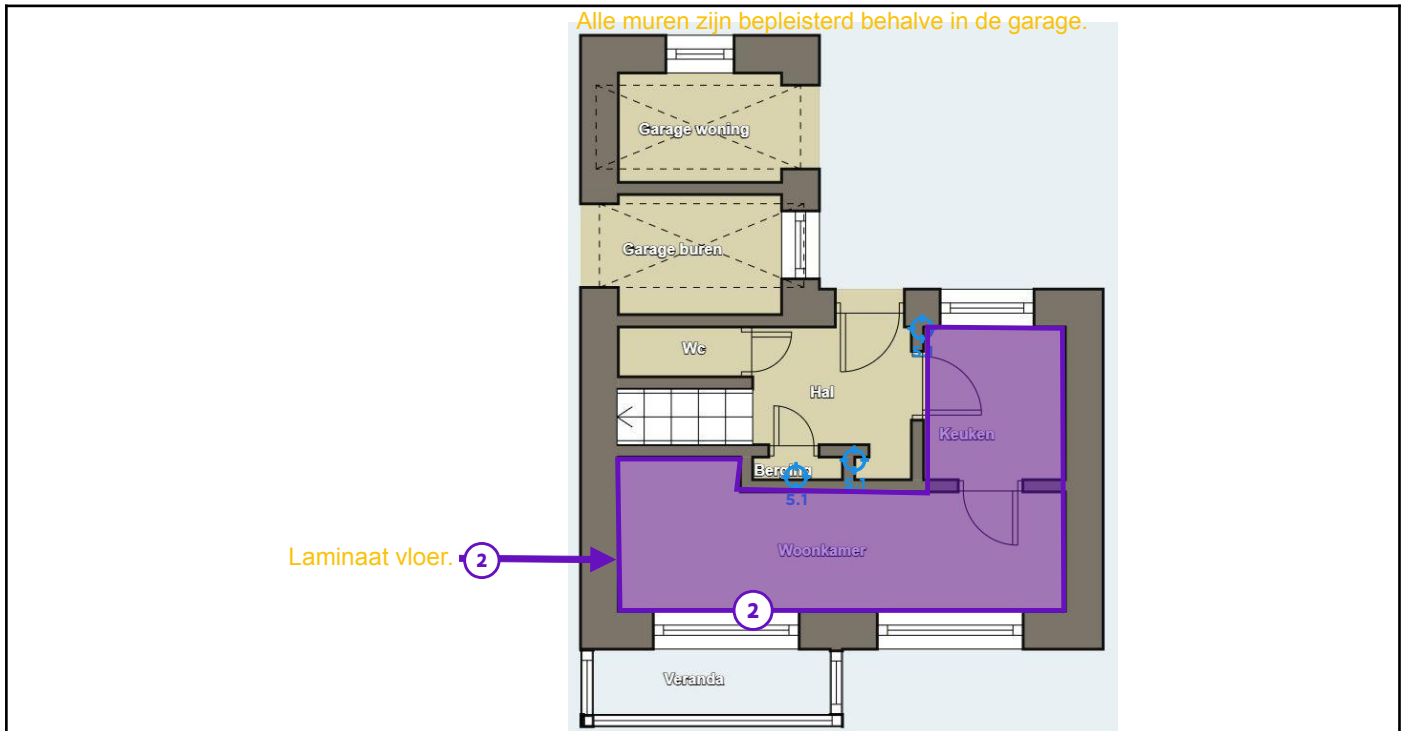
Plan 1.3: Gelijkvloers

Beschrijving	Type	Actie
2. laminaat vloer	Advies	-
5. Pleisterwerk wanden	Geen asbest	-
5.1 Code: M01	Mengmonster	-

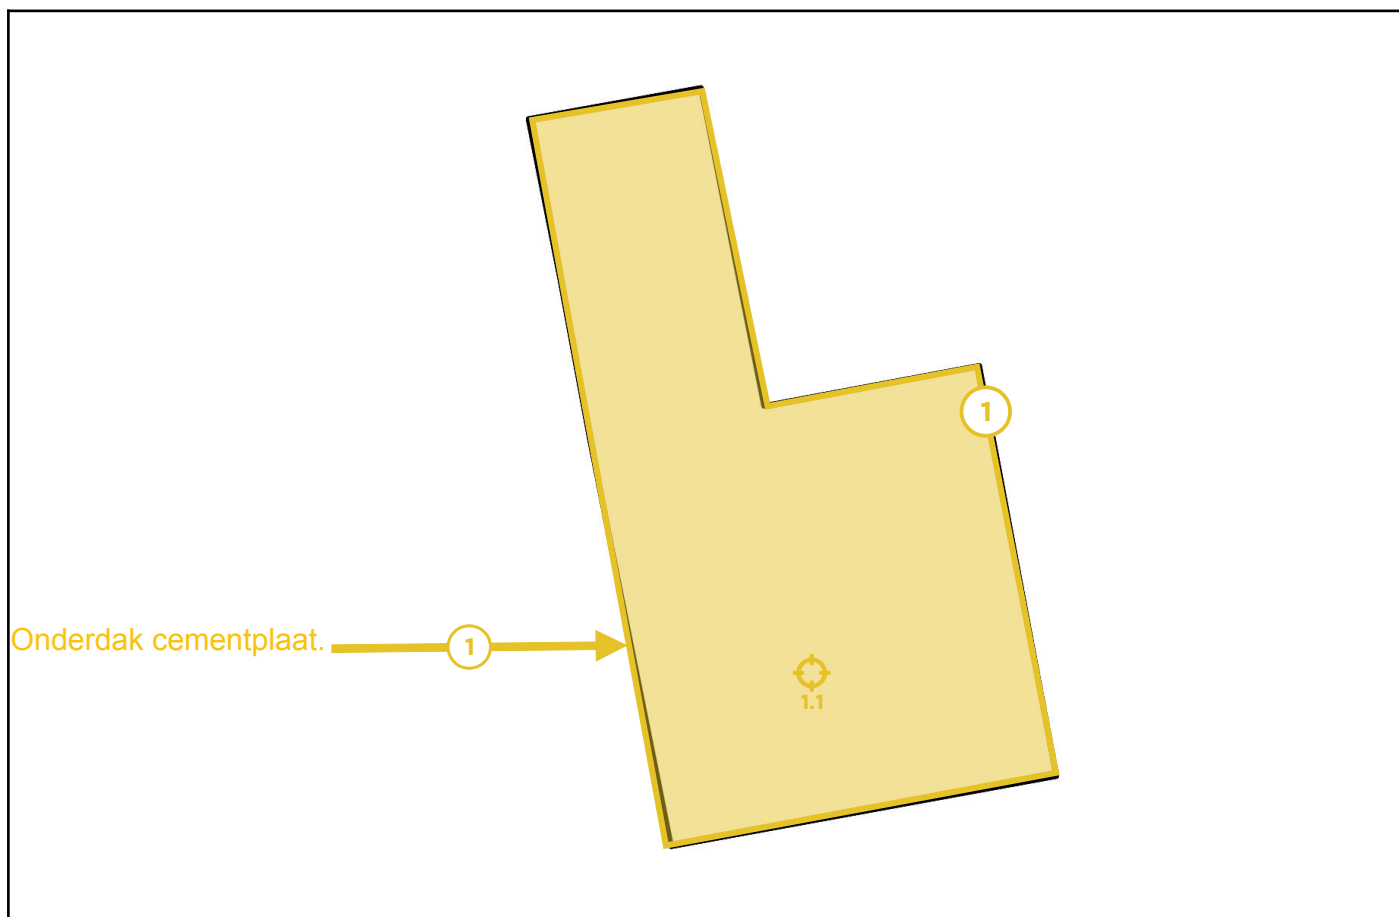
Plan 1.4: Hoofdgebouw plan

Beschrijving	Type	Actie
1. onderdak cementplaat	Asbestmateriaal	Zorgvuldig beheren
1.1 Code: MO3	Puntmonster	-

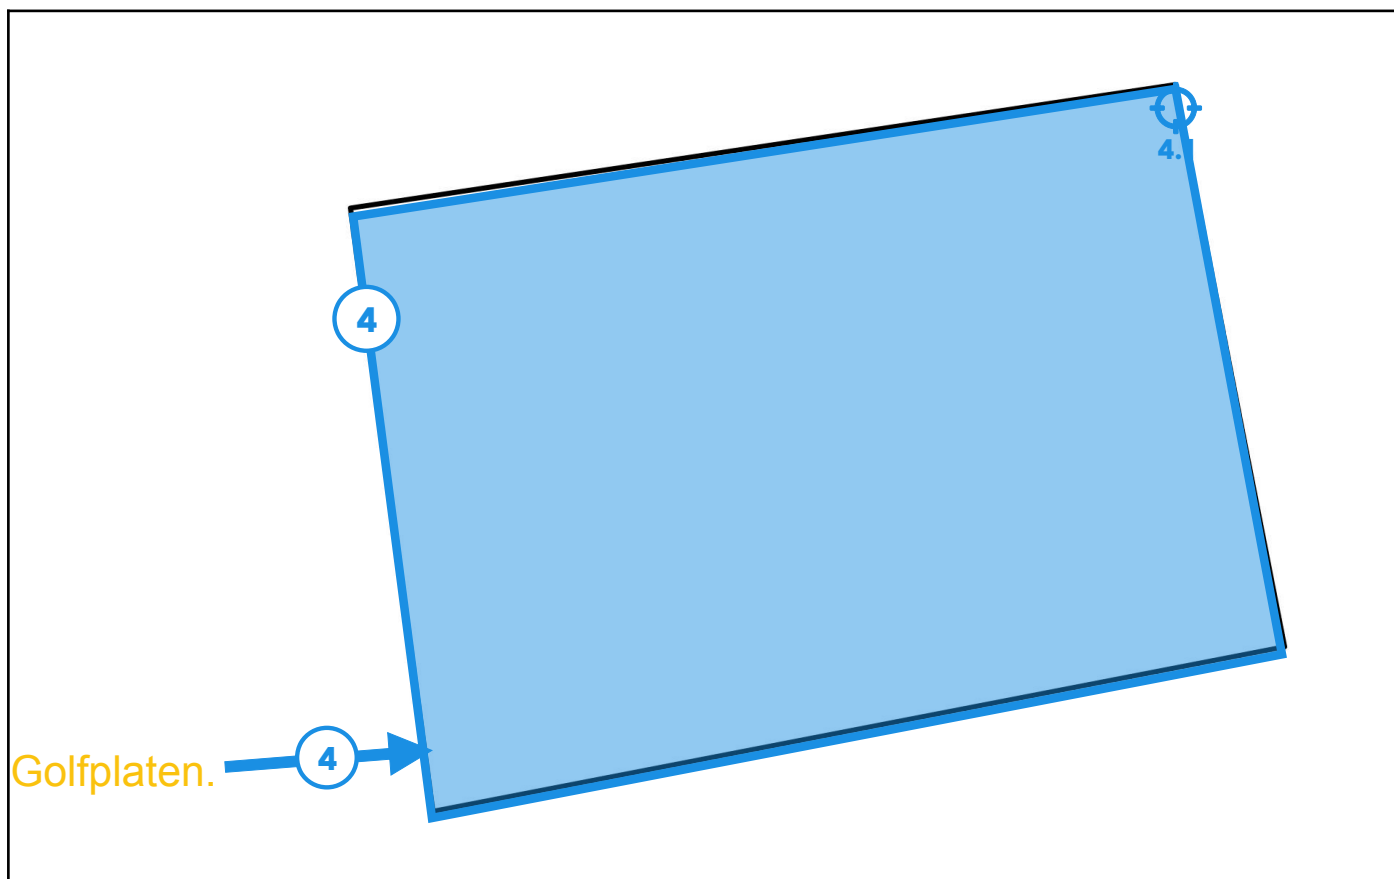
Plan 2.1: Tuinhuis

Beschrijving	Type	Actie
4. Dakbedekking tuinhuis - Golfplaten	Geen asbest	-
4.1 Code: MO4	Puntmonster	-

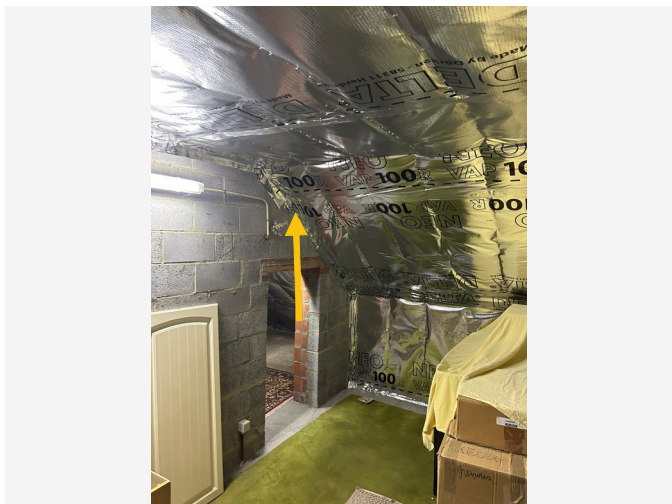
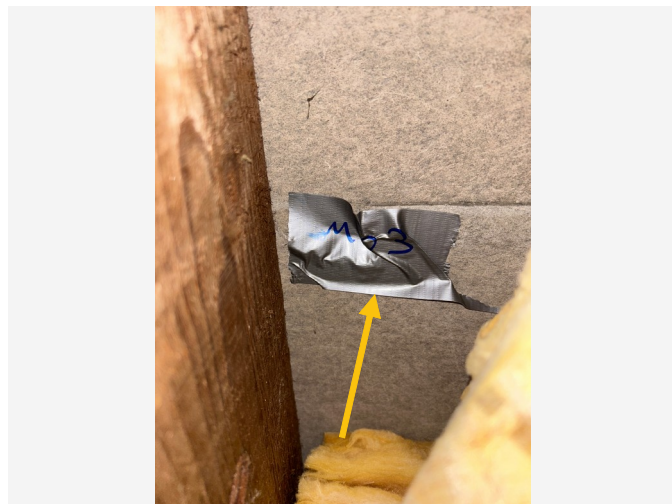
Het asbestmateriaal valt onder de mijlpaal van 2040.

Eindbeoordeling materiaalrisico	Zeer laag materiaalrisico en/of zeer lage kans op vezelvrijgave
---------------------------------	---

Gebondenheid	Categorie 1: hechtgebonden in oorsprong
Asbestsoort (vezeltype)	Alleen chrysotiel
Asbestconcentratie	Laag (< 50%)
Afschermingsgraad van het gehele materiaal	Stootvaste afscherming of omkasting
Toestand van het materiaal	Licht beschadigd, licht verweerd. Intact materiaal type Pical – asbestboard of categorie III 'gebondenheid'

#	Type	Referentie	Resultaat
1.1	Puntmonster	MO3	Chrysotiel

Beschrijving	onderdak cementplaat
Omgeving	Binnen
Primaire drager	Schuin dak
Asbestmateriaal	Plaat, paneel, tablet - Type Menuiserite
Bindmiddel van asbestmateriaal	Cement

Gebondenheid op basis van bindmiddel	Hecht
Hoeveelheid (oppervlakte - dikte - aantal)	<ul style="list-style-type: none"> • 120,00 m² - 0,30 cm - 1 stuk
Totaal volume	0,36 m ³
Eenvoudig bereikbaar	Ja
Bevestigingswijze	<ul style="list-style-type: none"> • Geschroefd • Genageld, geniet
Identificatiemethode	Vaststelling met monsternamen
Destructieve handeling voor identificatie	Nee
Opmerking	Deze hoeveelheid is een schatting.

- Zorg voor een veilig beheer. Vermijd het beschadigen van het asbestmateriaal. Controleer de toestand jaarlijks op wijzigingen.

- Eenvoudige handelingen: mag via doe-het-zelf of door werknemer(s) met opleidingsattest eenvoudige handelingen
Deze hechtgebonden toepassing mag je via deze methode verwijderen. Bijkomende info (oa voorzorgsmaatregelen) kan je terugvinden achteraan dit attest onder de rubriek toelichting.

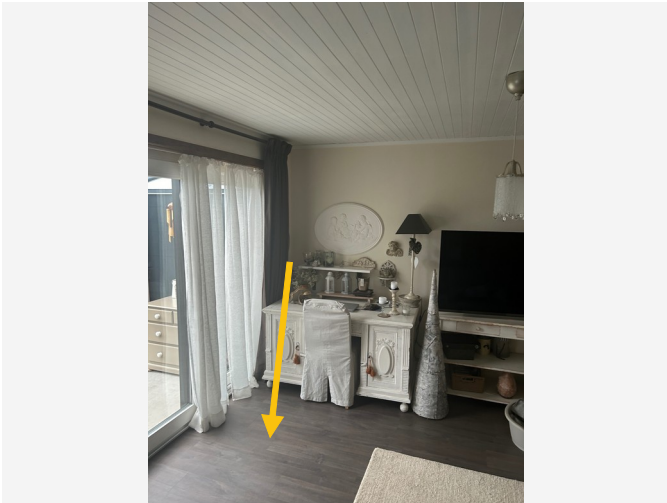
De laminaat vloer is niet verdacht. De ondeliggende laag is niet inspecteerbaar zonder destructie. Mogelijks is de onderliggende laag verdacht.

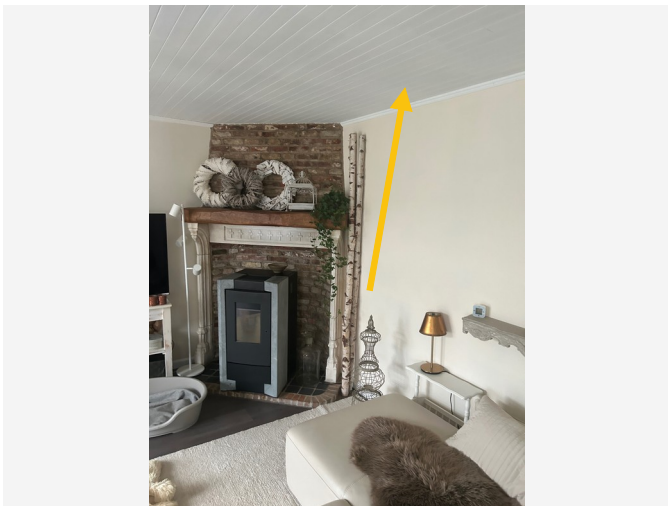
Het plafond bestaat uit hout/PVC. Zonder destructie is het niet mogelijk om na te gaan of er asbestverdachte materialen aanwezig zijn achter de plafondafwerking.

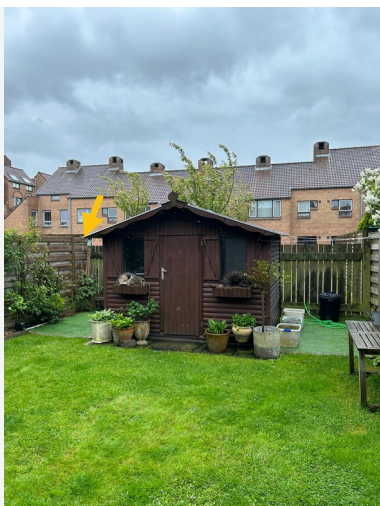
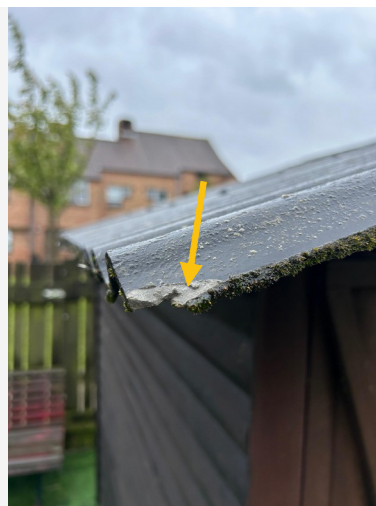
Fiche 4: Dakbedekking tuinhuis - Golfplaten

Geen asbest

#	Type	Referentie	Resultaat
4.1	Puntmonster	MO4	Geen asbest

Beschrijving	Dakbedekking tuinhuis - Golfplaten
Omgeving	Buiten
Primaire drager	Schuin dak
Bindmiddel van materiaal	Cement

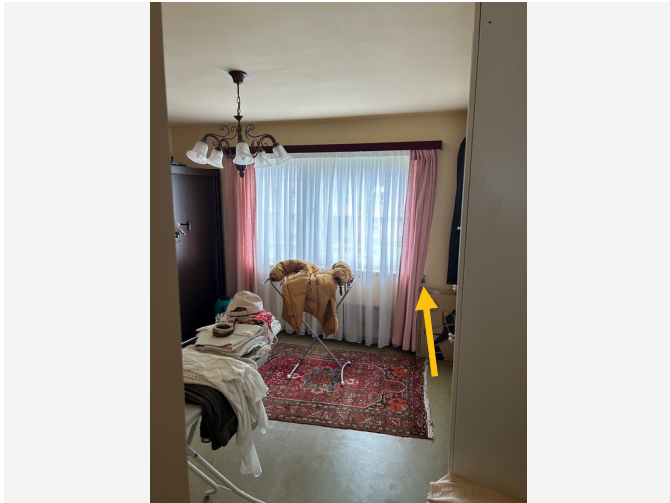
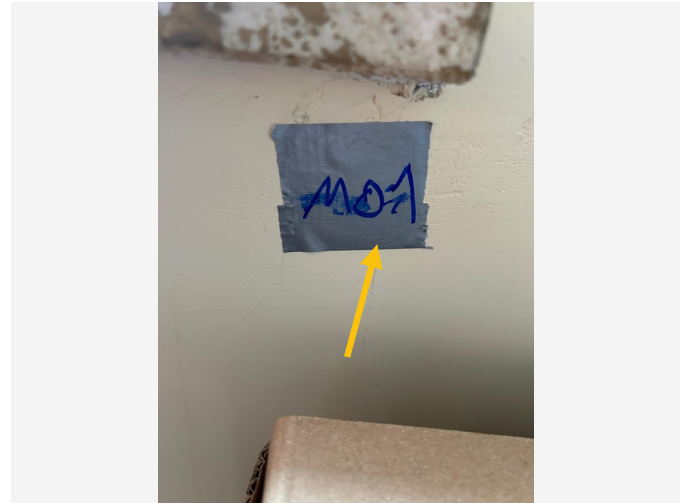
Geen asbest

#	Type	Referentie	Resultaat
5.1	Mengmonster	M01	Geen asbest

Beschrijving	Pleisterwerk wanden
Omgeving	Binnen
Primaire drager	Binnenwand

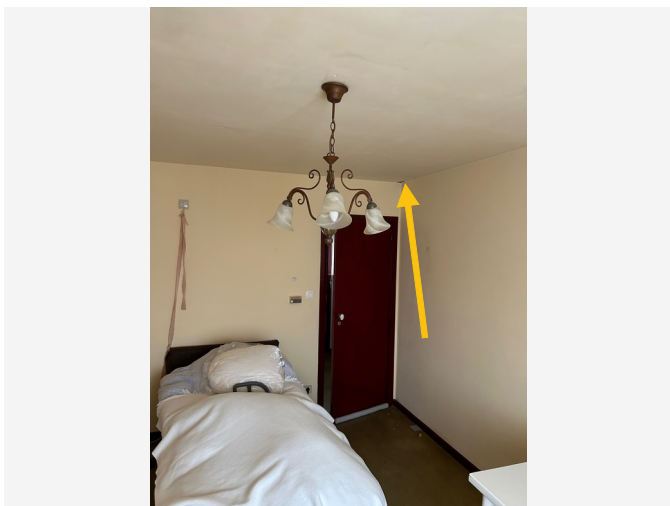
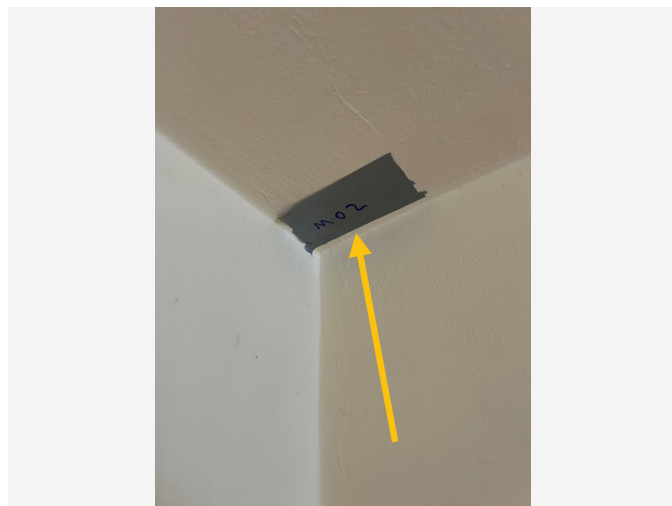
Geen asbest

#	Type	Referentie	Resultaat
6.1	Mengmonster	MO2	Geen asbest

Beschrijving	Pleisterwerk plafonds
Omgeving	Binnen
Primaire drager	Plafond
Bindmiddel van materiaal	Gips - kalk
