Asbestinventarisatetest

Ganzestraat 122, 9506 Geraardsbergen

Attestnummer : 20230905-000280.000

Uitgegeven op : 05.09.2023

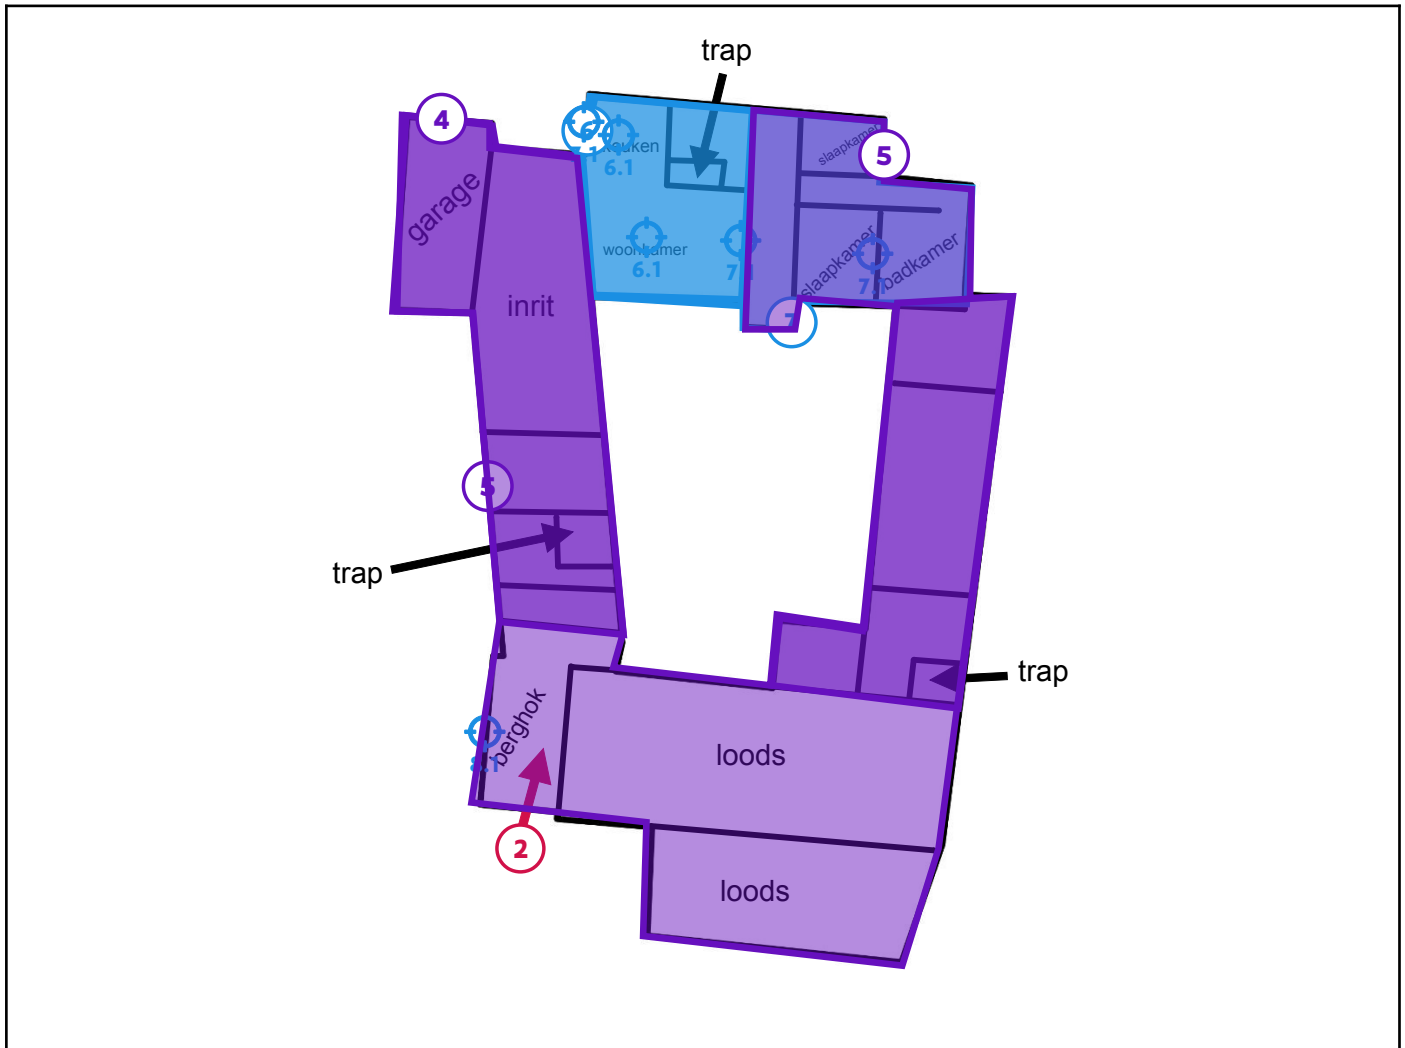
Plan 1.2: Gelijkvloers

Beschrijving	Type	Actie
2. golfplaten	Asbestmateriaal	Dringend verwijderen
4. wanden	Advies	-
5. plafond	Advies	-
6. pleisterwerk plafond	Geen asbest	-
6.1 Code: ID 2	Mengmonster	-
7. pleisterwerk muur	Geen asbest	-
7.1 Code: ID 1	Mengmonster	-

8. mastiek glas/schrijnwerk	Geen asbest	-
8.1 Code: ID 3	Puntmonster	-

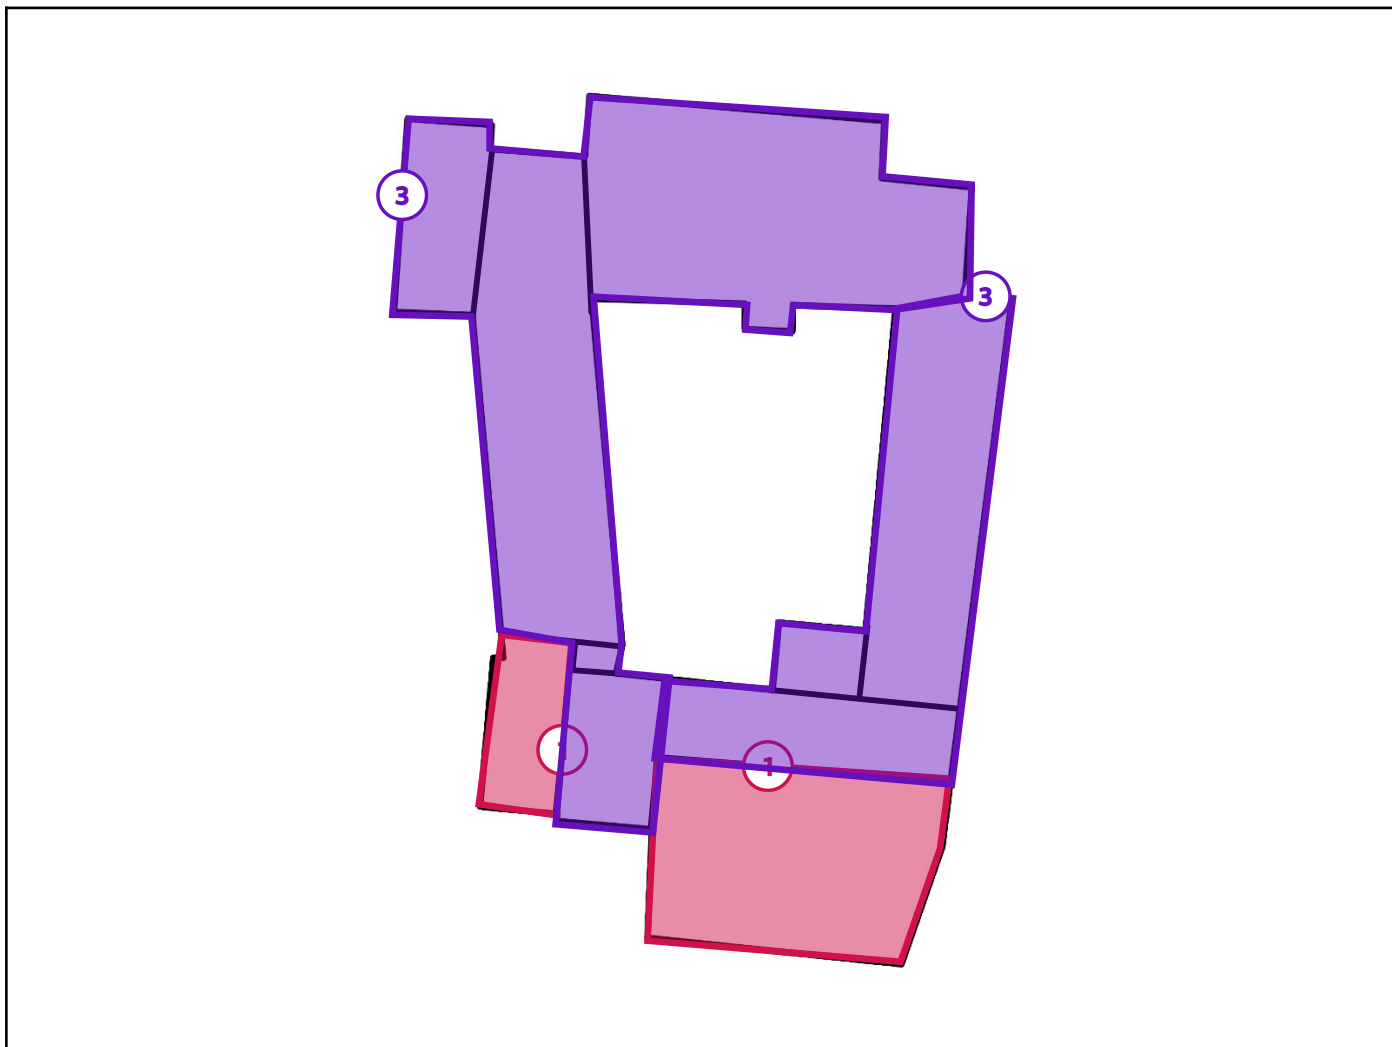
Plan 1.5: Dak

Beschrijving	Type	Actie
1. golfplaten	Asbestmateriaal	Dringend verwijderen
3. onderdak	Advies	-

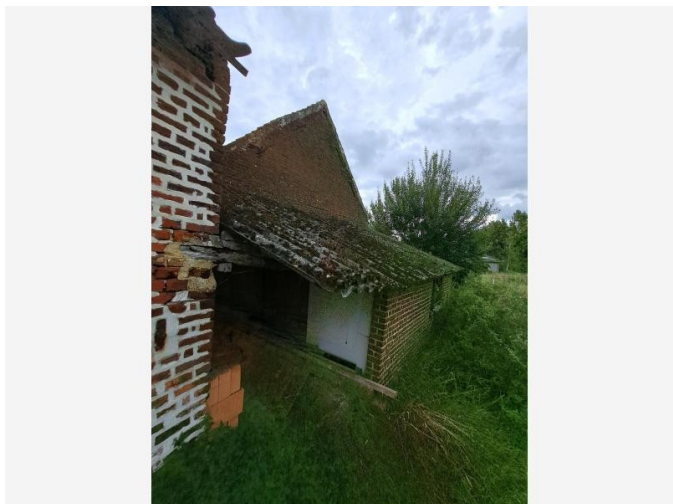
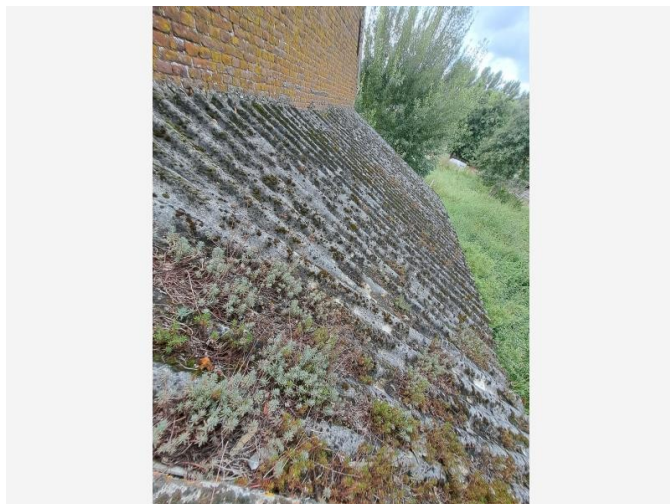
Het asbestmateriaal valt onder de mijlpaal van 2034.

Eindbeoordeling materiaalrisico	Hoog materiaalrisico en/of hoge kans op vezelvrijgave
---------------------------------	---

Gebondenheid	Categorie 1: hechtgebonden in oorsprong
Asbestsoort (vezeltype)	Crocidoliet aanwezig
Asbestconcentratie	Laag (< 50%)
Afschermingsgraad van het gehele materiaal	Geheel of deels (ook) vrij aan de binnenlucht
Toestand van het materiaal	Matig beschadigd, matig verweerd

Beschrijving	golfplaten
Omgeving	Grenst aan binnen- en buitenlucht
Primaire drager	Schuin dak
Asbestmateriaal	Dak- en gevelbekleding - Golfplaat
Bindmiddel van asbestmateriaal	Cement
Gebondenheid op basis van bindmiddel	Hecht
Hoeveelheid (oppervlakte - aantal)	• 245,00 m ² - 1 stuk
Totale oppervlakte	245,00 m ²
Eenvoudig bereikbaar	Ja

Dringend verwijderen

- Zorg voor een veilig beheer. Vermijd het beschadigen van het asbestmateriaal. Controleer de toestand jaarlijks op wijzigingen.
- Hemelwater dat afspoelt van asbestcement daken of gevels kan asbestdeeltjes bevatten. Gebruik het enkel voor gesloten circuits (bv. spoelen toiletten). Reinig na het vervangen van het dak of de gevel de dakgoten en regenwaterput of -ton om asbesthoudend sediment of slib te verwijderen

- Eenvoudige handelingen: mag via doe-het-zelf of door werknemer(s) met opleidingsattest eenvoudige handelingen
Deze toepassing kan met eenvoudige handelingen verwijderd worden door een doe-het-zelver of een professional die beschikt over het opleidingsattest 'Asbestverwijdering eenvoudige handelingen'. Bij het verwijderen moet steeds rekening worden gehouden met alle milieu- en veiligheidsvoorschriften.

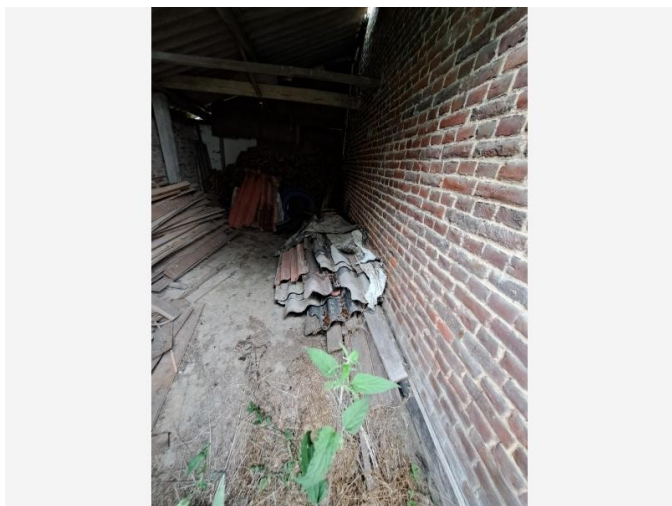
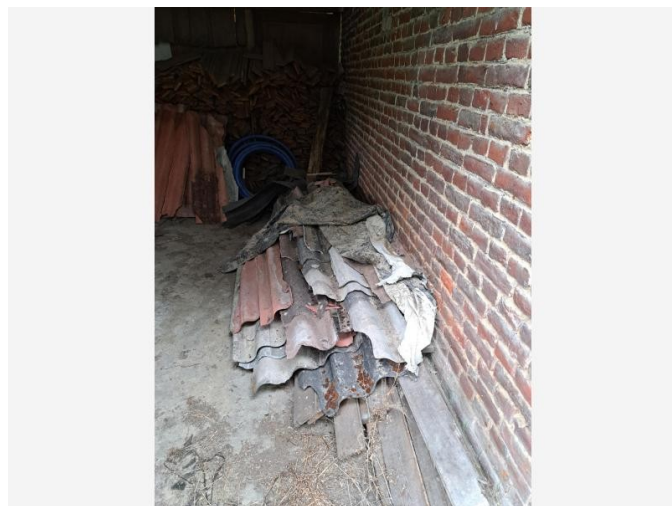
Beschrijving	golfplaten
Type afvalstof	Betreft stock-voorraad of gedemonteerde asbestmaterialen
Aanwezige resten	Golfplaten dak.
Omgeving	Binnen
Primaire drager	Vloer
Asbestmaterialen	<ul style="list-style-type: none">Dak- en gevelbekleding - Golfplaat
Bindmiddel van asbestmateriaal	Cement
Gebondenheid op basis van bindmiddel	Hecht
Hoeveelheid (gewicht - aantal)	<ul style="list-style-type: none">120,00 kg - 1 stuk
Totaal gewicht	120,00 kg
Eenvoudig bereikbaar	Ja
Identificatiemethode	Vaststelling zonder monsternamen

Dringend verwijderen

- Verwijder het asbestafval.

- Eenvoudige handelingen: mag via doe-het-zelf of door werknemer(s) met opleidingsattest eenvoudige handelingen
U kunt het asbesthoudend afval afvoeren naar het recyclagepark. U dient het te verpakken in een dubbele plastic zak, een asbestzak of aangepaste asbestfolie. Zo vermijdt u stofvorming en breuken tijdens het transport. Met het asbestafval kunt u ook terecht bij een geregistreerde asbestinzamelaar. Deze komt langs om het afval op te halen en af te voeren naar een vergunde verwerkingsinstallatie. Dit is vooral interessant voor grotere hoeveelheden asbestafval. U kunt ook kiezen voor een ophaling door de gemeente. De ophaling gebeurt met aangepaste asbestzakken of containers met een bigbag.

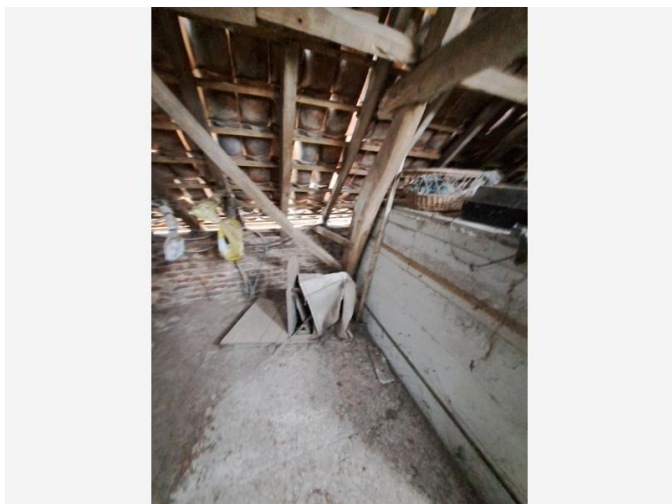
Er is geen asbestverdacht onderdak aanwezig.

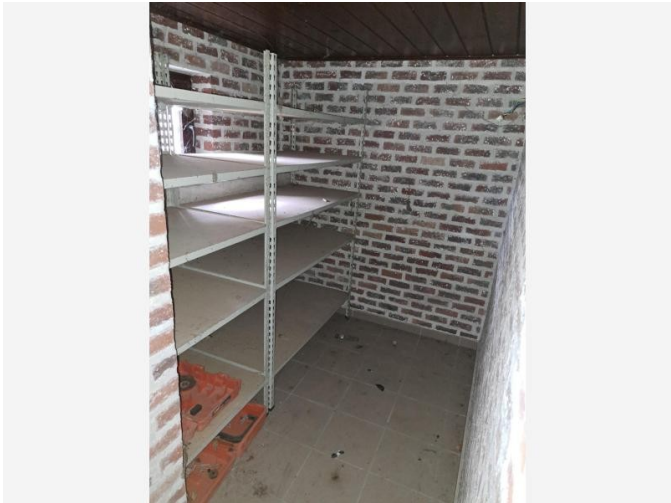
De wanden zijn niet bezet met asbestverdachte materialen.

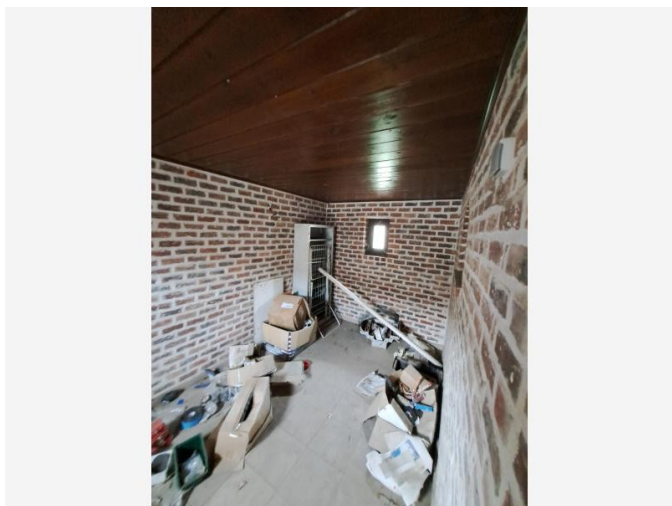
De plafond bestaat uit hout of andere niet-asbestverdachte materialen.

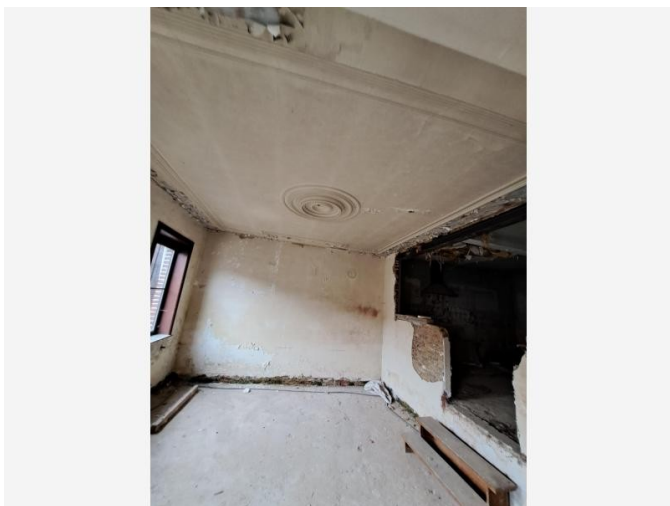
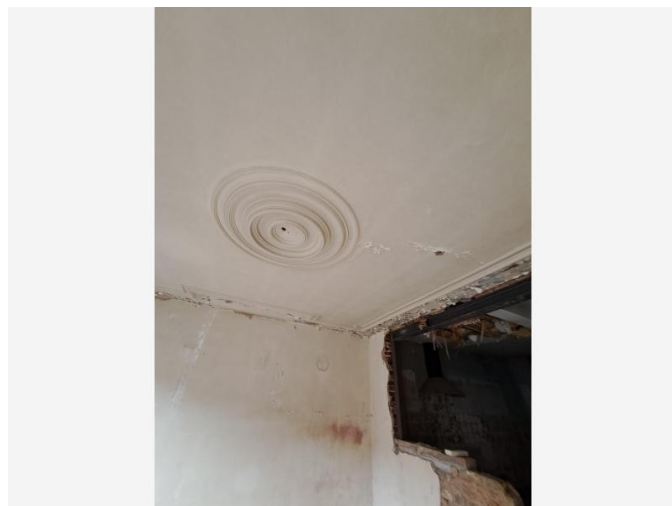
Geen asbest

#	Type	Referentie	Resultaat
6.1	Mengmonster	ID 2	Geen asbest

Beschrijving	pleisterwerk plafond
Omgeving	Binnen
Primaire drager	Plafond
Bindmiddel van materiaal	Gips - kalk

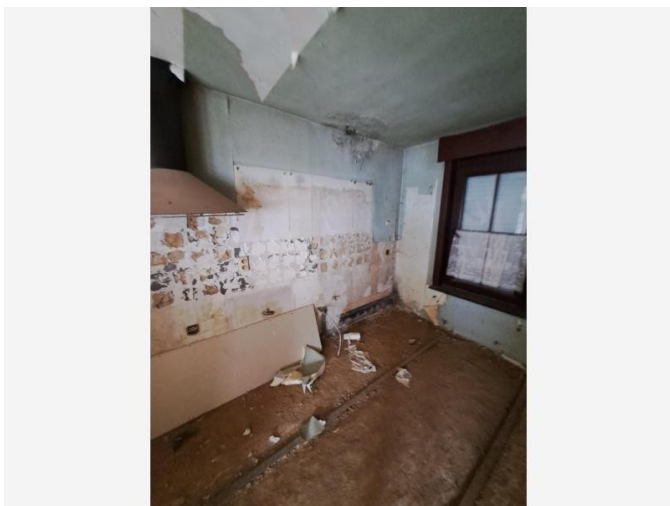
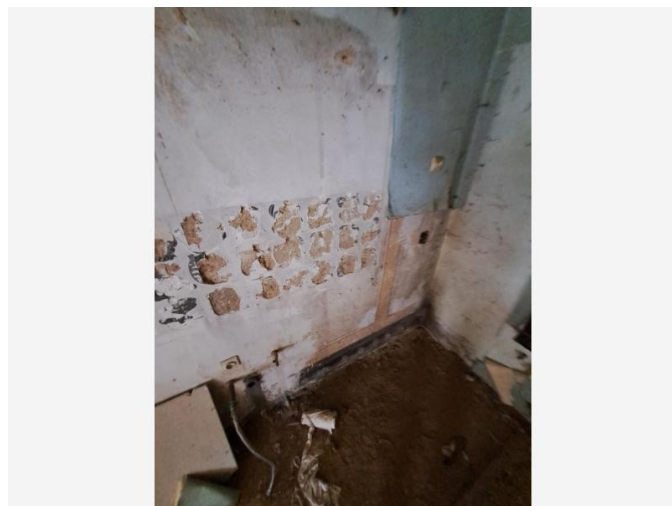
Fiche 7: pleisterwerk muur

Geen asbest

#	Type	Referentie	Resultaat
7.1	Mengmonster	ID 1	Geen asbest

Beschrijving	pleisterwerk muur
Omgeving	Binnen
Primaire drager	Binnenwand
Bindmiddel van materiaal	Gips - kalk

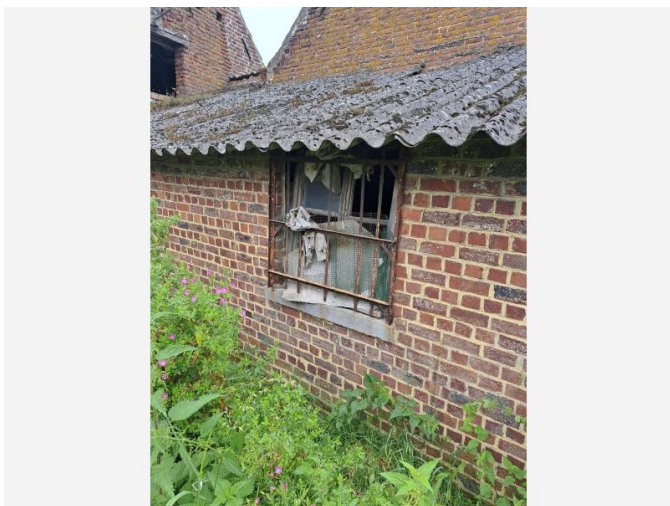
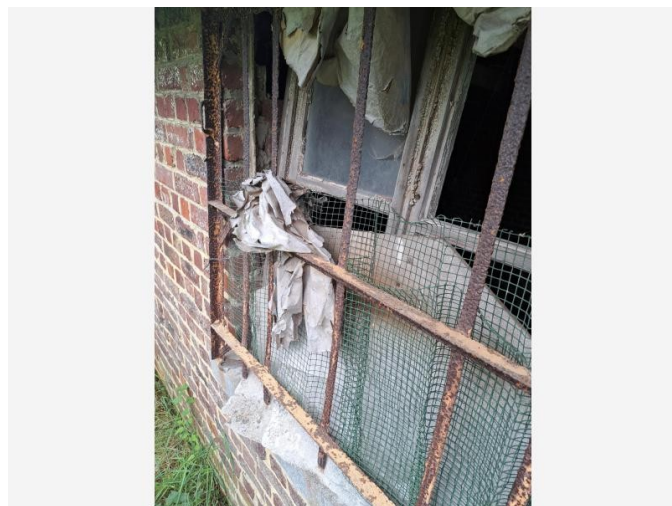
Geen asbest

#	Type	Referentie	Resultaat
8.1	Puntmonster	ID 3	Geen asbest

Beschrijving	mastiek glas/schrijnwerk
Omgeving	Buiten
Primaire drager	Wandopening verticaal (raam, deur, ...)
Bindmiddel van materiaal	Kitten, mastiek, pasta
