# Asbestinventarisatetest

Rogierlaan 30, 8370 Blankenberge

Attestnummer : 20260826-000082.001

**Niet-asbestveilig**

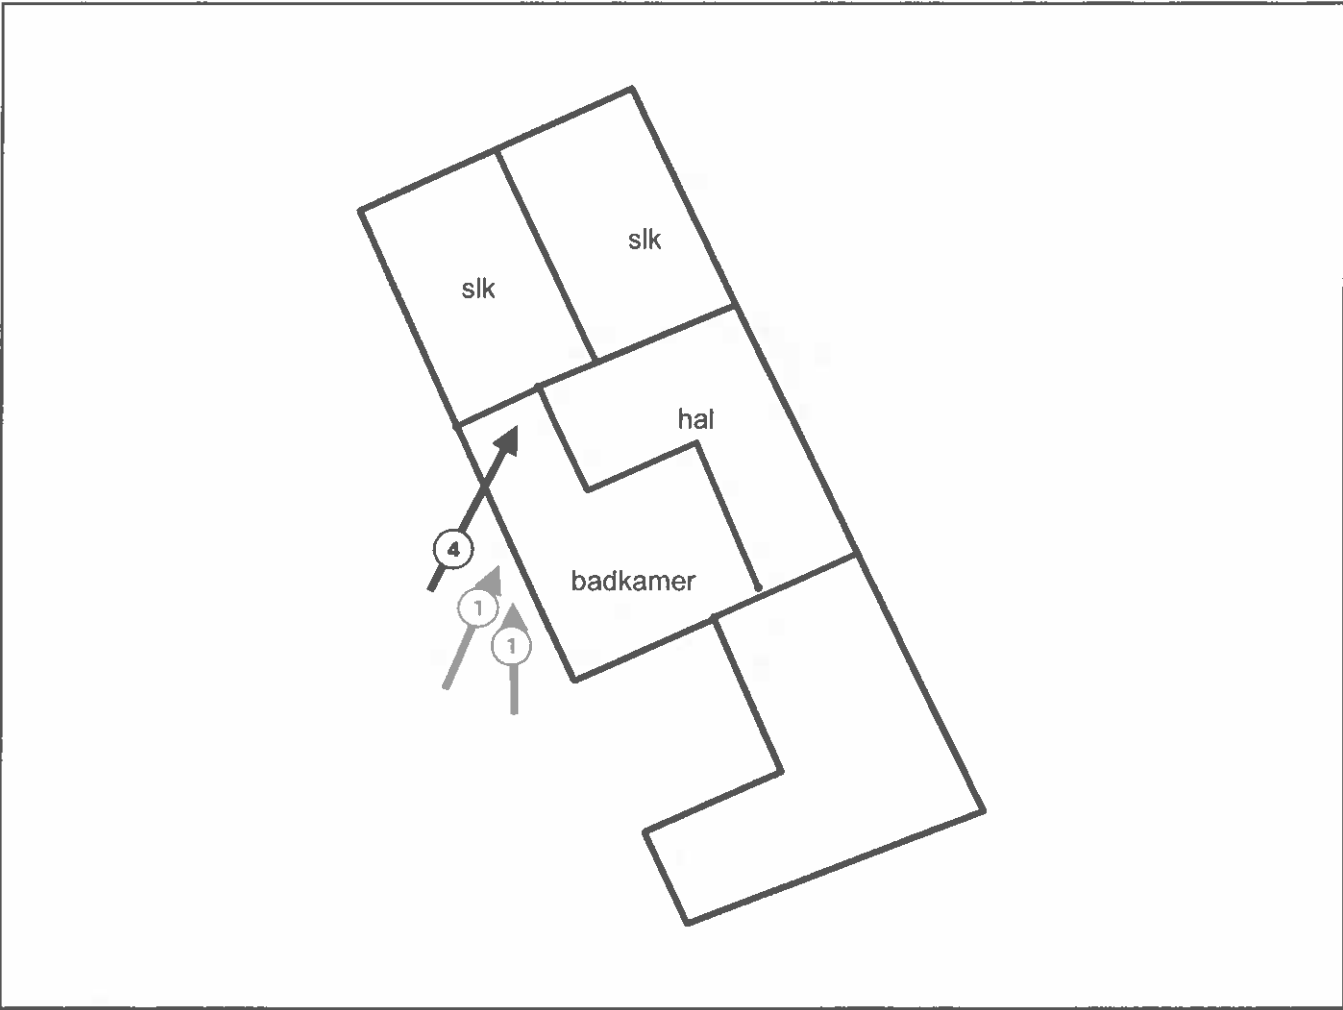
# Plan 1.5: Verdieping +3

| Beschrijving | Type | Actie |
|---|---|---|
| 1. Rookgaskanaal in asbest cement | Asbestmateriaal | <button>Verwijderen</button> |
| 4. Ontoegankelijke zolder | Beperking | - |

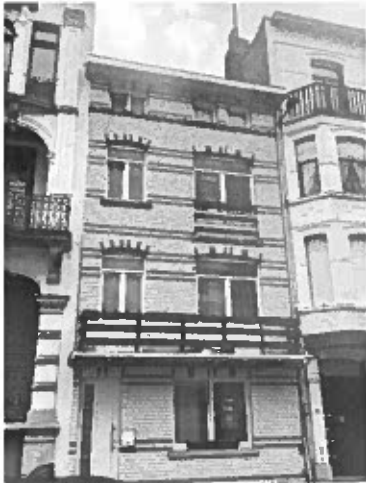
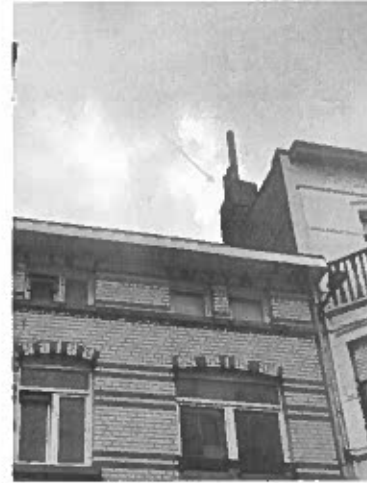
# Fiche 1: Rookgaskanaal in asbest cement

Dit type buis bevat meestal asbest.

| Eindbeoordeling materiaalrisico | Laag materiaalrisico en/of verlaagde kans op vezelvrijgave |

| Asbestsoort (vezeltype) | Crocidoliet aanwezig |
| Toestand van het materiaal | Licht beschadigd, licht verweerd. Intacte calciumsilicaatplaat of materiaal met categorie 3-gebondenheid |

| Opmerking | Het is niet vast te stellen als dit over 1 over 3 rookgaskanaalafvoeren gaat wegens de hoogte en ontoegankelijkheid van het dak. Dit is na te zien tijdens destructief onderzoek in de schouwen of met toegang via hoogtewerker op het dak. |

Verwijderen

- Zorg voor een veilig beheer. Vermijd het beschadigen van het asbestmateriaal. Controleer de toestand jaarlijks op wijzigingen.
- Voer bijkomende staalnames uit.

- Eenvoudige handelingen: enkel door erkend asbestverwijderaar  
Er werd geen staal genomen van het materiaal, dit met kans op breuk - schade.

Vermoedelijk loopt de buis door in een kanaal in de gemetste schouw, dit vereist specifieke bijkomende maatregelen en voldoende expertise om deze buis correct te verwijderen zonder de buis stuk te maken. Bij het verwijderen kan stof voorkomen.

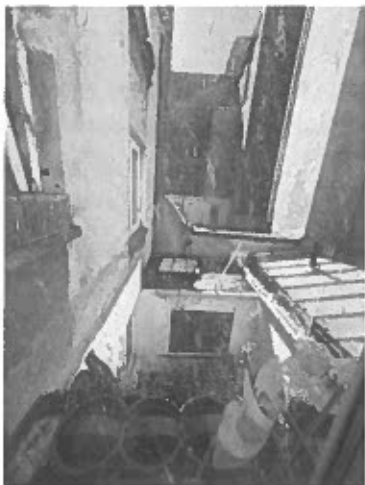
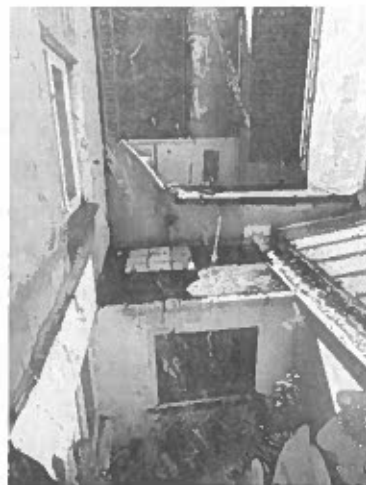
| Eindbeoordeling materiaalrisico | Laag materiaalrisico en/of verlaagde kans op vezelvrijgave |

| Asbestsoort (vezeltype) | Crocidoliet aanwezig |
| Toestand van het materiaal | Licht beschadigd, licht verweerd. Intacte calciumsilicaatplaat of materiaal met categorie 3-gebondenheid |

| Identificatiemethode | <p>De asbestdeskundige beoordeelt het materiaal als asbestverdacht en dus asbesthoudend, en dit zonder monstername.</p> <p>Motivatie: Er is een onderzoeksbeperking die monstername verhindert; De plaats is niet of niet volledig inspecteerbaar door overwoekerende vegetatie.</p> |

Zorgvuldig beheren

- Zorg voor een veilig beheer. Vermijd het beschadigen van het asbestmateriaal. Controleer de toestand jaarlijks op wijzigingen.

- Eenvoudige handelingen: mag via doe-het-zelf of door werknemer(s) met opleidingsattest eenvoudige handelingen  
Doe-het-zelf verwijderingsmethode :

- Eenvoudige handelingen: enkel door erkend asbestverwijderaar  
Professionele verwijderingsmethode - Uitvoering door een erkend asbestverwijderaar wanneer er kans is op breuk van de toepassing :

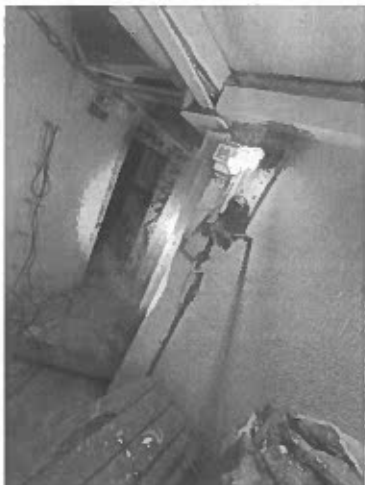
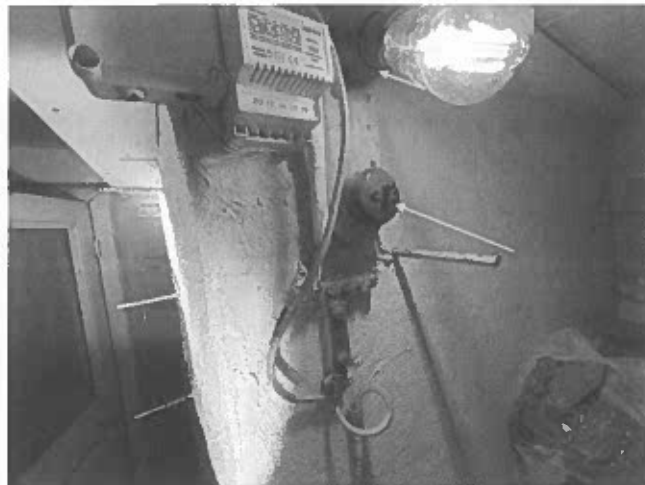
| Eindbeoordeling materiaalrisico | Laag materiaalrisico en/of verlaagde kans op vezelvrijgave |

| Asbestsoort (vezeltype) | Crocidoliet aanwezig |
| Toestand van het materiaal | Onbeschadigd, niet verweerd |

| Opmerking | <p>Deze oppervlakte werd niet gemeten, maar geschat op basis van een benadering voor alle aanwezige schakelaars. Deze schatting mag niet worden gebruikt als maatstaf voor heffingen. Als deskundige hebben wij geverifieerd dat het materiaal inderdaad bakeliet betreft en geen harde PVC. Bakeliet wordt door ons beschouwd als een asbestverdachte toepassing, aangezien het in veel gevallen asbesthoudend is. We hebben echter geen staalname uitgevoerd om de functionaliteit van de schakelaars niet in gevaar te brengen.</p> |

Zorgvuldig beheren

- Zorg voor een veilig beheer. Vermijd het beschadigen van het asbestmateriaal. Controleer de toestand jaarlijks op wijzigingen.
- Voer bijkomende staalname(s) uit.

- Eenvoudige handelingen: mag via doe-het-zelf of door werknemer(s) met opleidingsattest eenvoudige handelingen  
Raadpleeg de actuele wetgeving op de website van OVAM. Onder strikte voorwaarden kan het eventueel toegestaan zijn om deze toepassing zelf te verwijderen. Bij twijfel wordt echter sterk aangeraden om een erkende asbestverwijderaar te raadplegen. Zorg er bovendien voor dat u zich goed informeert via de websites van OVAM en andere officiële bronnen over de vereiste persoonlijke beschermingsmaatregelen en de richtlijnen voor het veilig verwijderen van asbest.

Houd er rekening mee dat deze toepassingen vaak onder spanning staan. Het is daarom aan te raden om ook een elektricien te raadplegen, aangezien het werken aan of verwijderen van deze toepassingen specifieke technische kennis vereist.

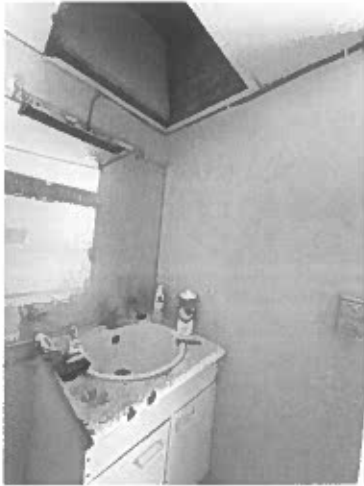
**Reden:** Het onderzoek kan niet uitgevoerd worden binnen de bepalingen van de Welzijnswet

**Uitleg van de asbestdeskundige:** Klein zolderluik boven een lavabomeubel. Geen toegang mogelijk zonder verwijderen meubel/

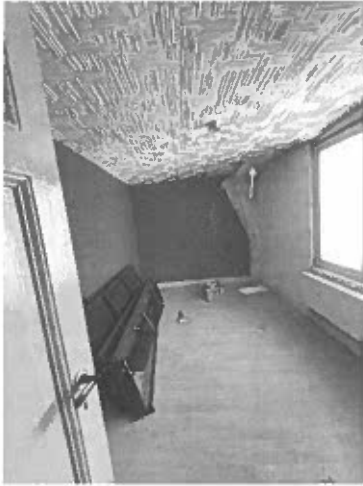
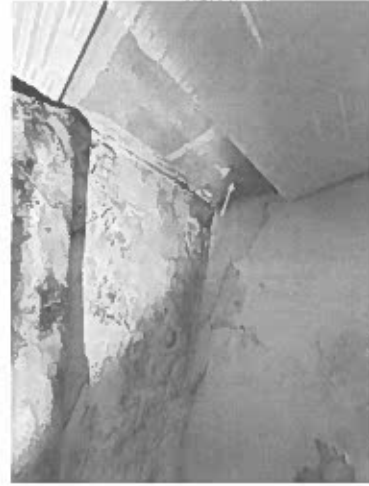
## Fiche 6: Pleisterwerk plafonds

Geen asbest

| # | Type | Referentie | Resultaat |
|---|---|---|---|
| 6.1 | Mengmonster | M02 | Geen asbest |

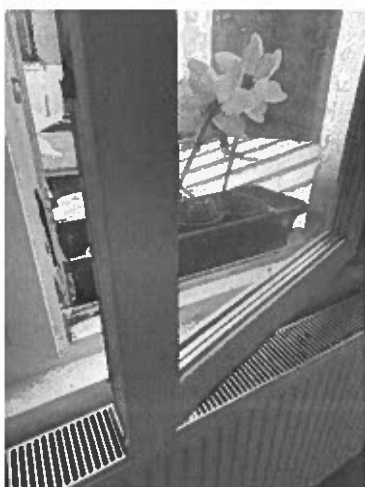
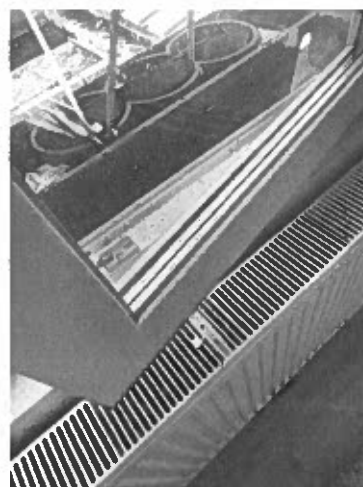
### Fiche 8: Advies : Mastiek/kit - niet verdacht

| Beschrijving | Notitie | Terug te vinden op plannen |
|---|---|---|
| Fiche 8: Advies : Mastiek/kit - niet verdacht | Schrijnwerk is vernieuwd en opgespoten met niet asbest-verdachte silicone. | - |

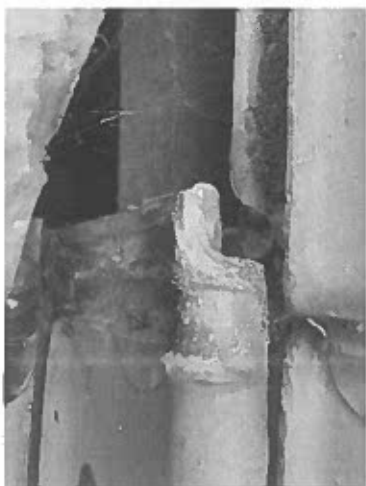
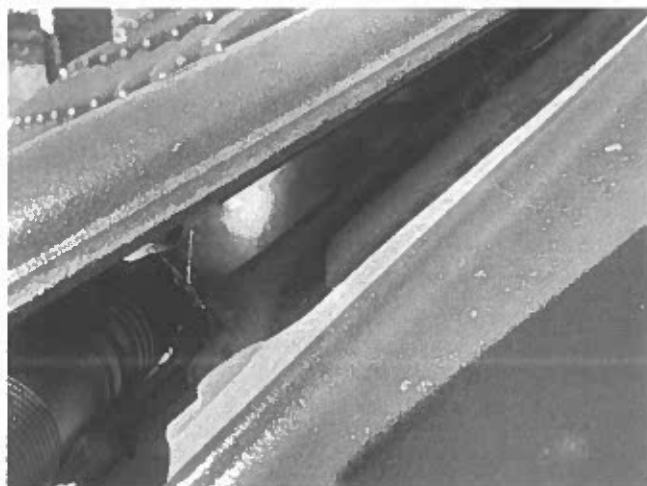
### Fiche 9: Geen onderdak aanwezig

| Beschrijving | Notitie | Terug te vinden op plannen |
|---|---|---|
| Fiche 9: Geen onderdak aanwezig | Onder de dakbedekking hoofddak (blauwe pannen) en aanbouw (rode pannen) was er geen onderdak vast te stellen onder de dakpannen. | Plan 1.6: Verdieping +4 - zolder |
