# Asbestinventarisatetest

Marienhovedreef 10, 8490 Jabbeke

Attestnummer : 20260804-000269.000

Uitgegeven op : 04.08.2026

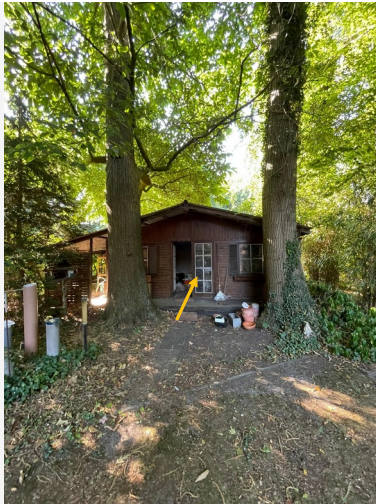
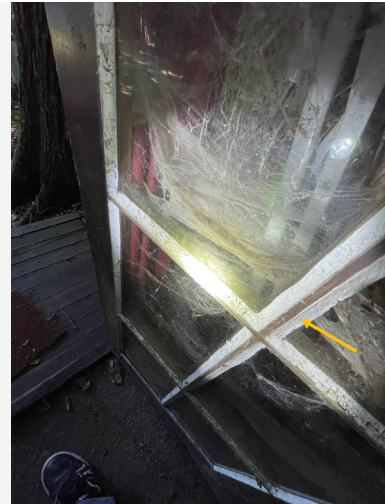
Het asbestmateriaal valt onder de mijlpaal van 2040.

| Eindbeoordeling materiaalrisico | Verhoogd materiaalrisico en/of verhoogde kans op vezelvrijgave |

| Toestand van het materiaal | Matig beschadigd, matig verweerd |

| Beschrijving | Bronfiche : Mastiek - geen monstername |
| Identificatiemethode | <p>De asbestdeskundige beoordeelt het materiaal als asbestverdacht en dus asbesthoudend, en dit zonder monstername.</p> <p>Motivatie: De opdrachtgever weigert om het materiaal te laten bemonsteren.</p> |

- Zorg voor een veilig beheer. Vermijd het beschadigen van het asbestmateriaal. Controleer de toestand jaarlijks op wijzigingen.
- Voer bijkomende staalname(s) uit.

- Eenvoudige handelingen: mag via doe-het-zelf of door werknemer(s) met opleidingsattest eenvoudige handelingen  
Doe-het-zelf verwijderingsmethode : Enkel bij verwijdering van het volledige raam en schrijnwerk in 1 geheel !

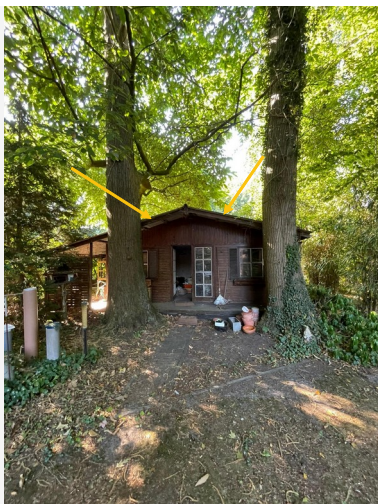
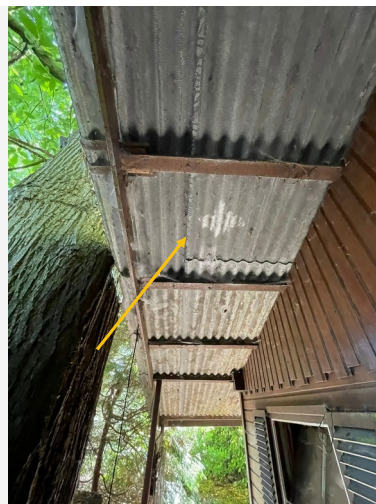
Het asbestmateriaal valt onder de mijlpaal van 2034.

| Eindbeoordeling materiaalrisico | Verhoogd materiaalrisico en/of verhoogde kans op vezelvrijgave |

| Asbestsoort (vezeltype) | Crocidoliet aanwezig |
| Toestand van het materiaal | Licht beschadigd, licht verweerd. Intacte calciumsilicaatplaat of materiaal met categorie 3-gebondenheid |

| Beschrijving | Dak in golfplaten (cement) |

- Verwijder dit asbestmateriaal zo snel mogelijk. Volg de toestand goed op.
- Hemelwater dat afspoelt van asbestcement daken of gevels kan asbestdeeltjes bevatten. Gebruik het enkel voor gesloten circuits (bv. spoelen toiletten). Reinig na het vervangen van het dak of de gevel de dakgoten en regenwaterput of -ton om asbesthoudend sediment of slib te verwijderen

- Eenvoudige handelingen: mag via doe-het-zelf of door werknemer(s) met opleidingsattest eenvoudige handelingen  
Deze toepassing mag door een aannemer die over een opleidingsattest eenvoudige handelingen beschikt of door een particulier (doe-het-zelf), verwijderd worden indien er geen verhoogd risico op vrijgave van asbestvezels (max. concentratie 0,01 vezels/cm<sup>3</sup> - CODEX Art. VI.3-54) ontstaat en de toepassing voorafgaand wordt gefixeerd/bevochtigd. De individuele elementen moeten zonder machinale werktuigen (boormachine, slijpschijf, hogedrukreiniger, etc.) en zonder breken of gooien een voor een losgemaakt worden en dubbel en luchtdicht verpakt afgevoerd worden naar een erkend afvalpunt (recyclagepark). Daar moeten ze voorzichtig in de container voor asbestafval worden gelegd. Op het recyclagepark worden uitsluitend hechtgebonden asbestmaterialen aanvaard. Niet-hechtgebonden asbestmaterialen kunnen enkel bij een erkend asbestverwijderaar of asbestafvalverwerker worden aangeboden.

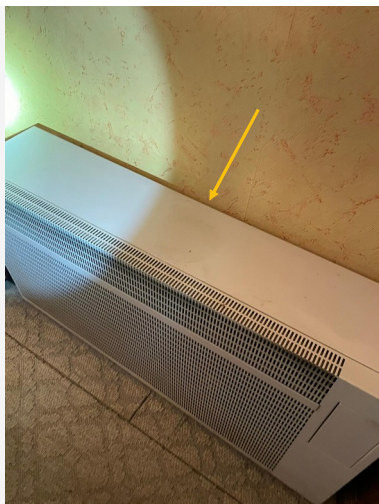
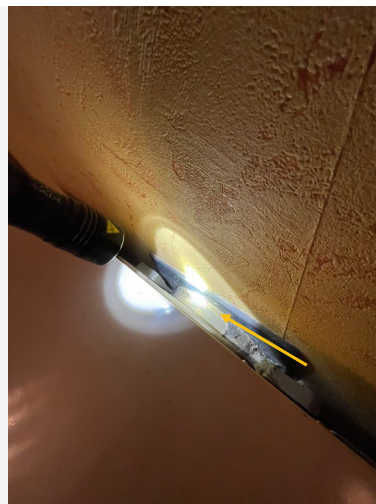
Het asbestmateriaal valt onder de mijlpaal van 2034.

| Eindbeoordeling materiaalrisico | Verhoogd materiaalrisico en/of verhoogde kans op vezelvrijgave |

| Gebondenheid | Categorie 3: niet-hechtgebonden met weinig of geen matrix |
| Toestand van het materiaal | Licht beschadigd, licht verweerd. Intacte calciumsilicaatplaat of materiaal met categorie 3-gebondenheid |

| Beschrijving | Kachelkoord (asbestverdacht) |

- Verwijder dit asbestmateriaal zo snel mogelijk. Volg de toestand goed op.

- Eenvoudige handelingen: enkel door erkend asbestverwijderaar  
Deze toepassing kan enkel door een erkende asbestverwijderaar verwijderd worden omdat er hier automatisch een verhoogd risico op vrijgave van asbestvezels (max. concentratie 0,01 vezels/cm<sup>3</sup> - CODEX - Art. VI.3-54) ontstaat. (Bron: VLAREM II: 6.4.0.1 par1, par2 en par3). Een erkend asbestverwijderaar moet ingeschakeld worden voor deze toepassingen die niet (kunnen) worden verwijderd door de couveuzemethode, door hermetische zone of door de materialen beschreven in Vlarem II, art. 6.4.0.1 par2. (Bron: Leidraad bij het Inspectieprotocol)

Dit betreft een niet-hechtgebonden toepassing. Deze toepassing wordt niet aanvaard op het recyclagepark. Om die reden is het aan te bevelen om de koord te laten verwijderen door een erkend asbestverwijderaar.

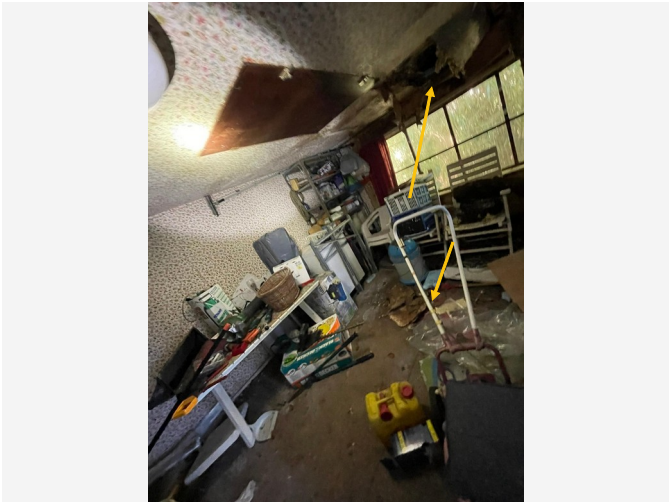
**Reden:** Er is geen volledige risicobeoordeling mogelijk

**Uitleg van de asbestdeskundige:** Door de slechte bouwkundige toestand en het aanwezige instortingsgevaar kon de zolder van het tuinhuis en een groot deel van het tuinhuis niet veilig worden betreden of onderzocht. Om veiligheidsredenen werd afgezien van zowel een visuele inspectie als het uitvoeren van staalnames op deze locaties.

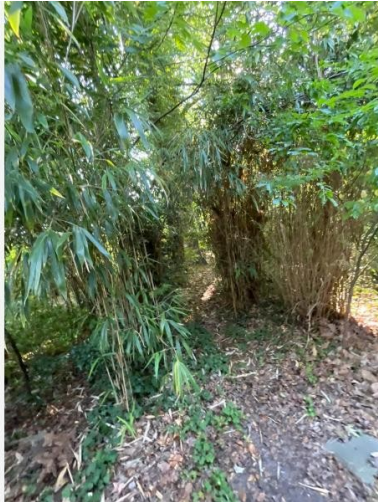
## Fiche 5: Overwoekerende vegetatie, onderzoek onmogelijk

**Reden:** Overwoekerende vegetatie

**Uitleg van de asbestdeskundige:** De vegetatie is zo sterk overwoekerd dat een deel van het inspectiegebied niet toegankelijk is. Als deskundige kunnen wij dan ook geen volledig oordeel vellen over deze onderdelen van het inspectiegebied. Verder onderzoek is noodzakelijk zodra de vegetatie is geruimd. Conform ons inspectieprotocol inspecteren wij geen delen die niet veilig zijn of volledig overwoekerd zijn. De gebieden of ruimtes die we niet hebben kunnen onderzoeken, zijn aangeduid als een beperking.

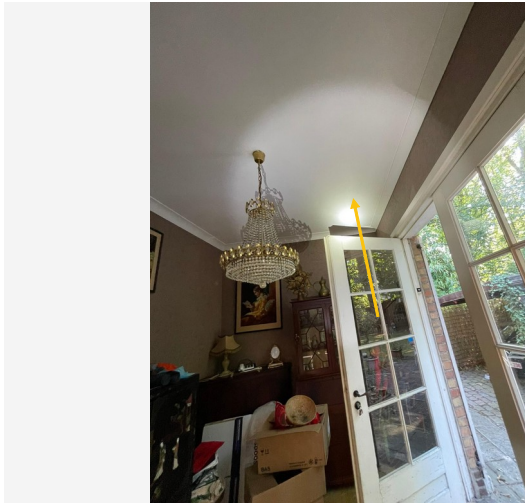
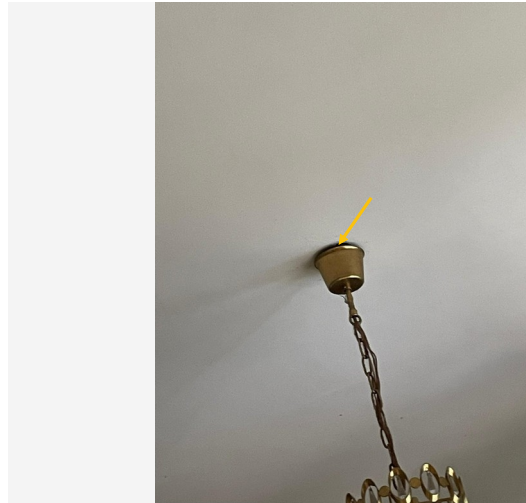
## Fiche 6: Bronfiche : Pleister plafond

Geen asbest

| # | Type | Referentie | Resultaat |
|---|---|---|---|
| 6.1 | Mengmonster | M02 | Geen asbest |

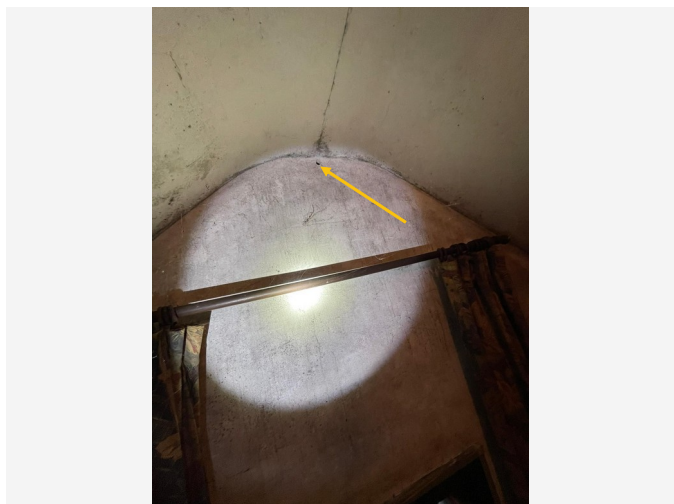
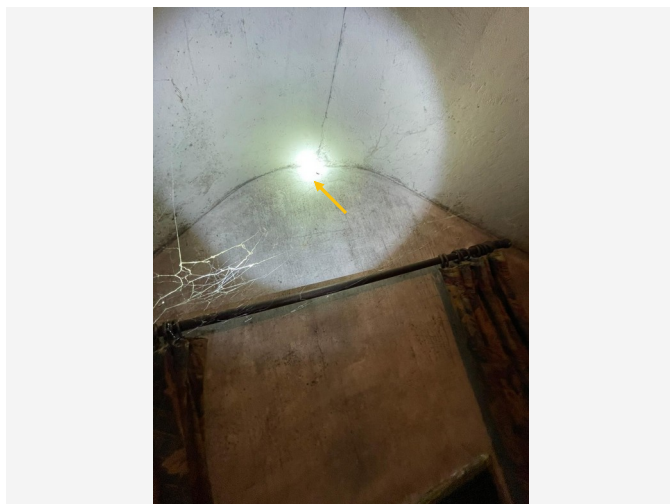
## Fiche 7: Bronfiche : Pleister wand

Geen asbest
