Asbestinventarisatetest

De Alikruik 17, 8301 Knokke-Heist

Attestnummer : 20260325-000158.000

Uitgegeven op : 25.03.2026

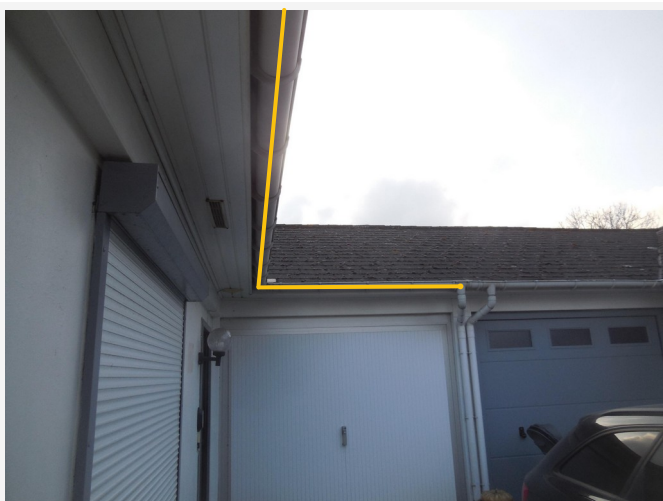
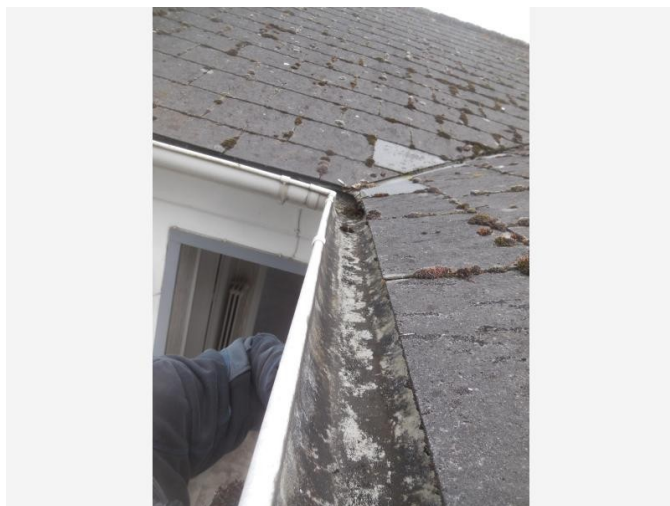
| Fiche 1: Sediment en/of slib in dakgoten..... | 13 |

| Beschrijving | Sediment en/of slib in dakgoten |
| Type afvalstof | Betreft resten (contaminatie) van verwerking of beschadiging |
| Bron van de resten | Asbesthoudende leien. |
| Gebondenheid resten | Niet hecht |
| Hoeveelheid (gewicht - aantal) | <ul style="list-style-type: none"> 23,90 kg - 1 stuk |
| Identificatiemethode | De asbestdeskundige beoordeelt het materiaal als asbestverdacht en dus asbesthoudend, en dit zonder monstername. |

Dringend verwijderen

- Verwijder het asbestafval.

- Eenvoudige handelingen: mag via doe-het-zelf of door werknemer(s) met opleidingsattest eenvoudige handelingen
Draag een FFP3 masker en handschoenen tijdens het samenvegen en uitscheppen van het slib -sediment uit goten en regenwatertonnen. Doe het afval in een daartoe bestemde afvalzak voor asbest . Bezorg het afval op een recyclagepark dat asbest mag aannemen. Indien verzamelpunt hemelwater een ton of regenwaterput (citerne) is best deze ook
uitkuisen of laten uitkuisen om slib-sediment te verwijderen

- Eenvoudige handelingen: enkel door erkend asbestverwijderaar
Draag een FFP3 masker en handschoenen tijdens het samenvegen en uitscheppen van het slib -sediment uit goten en regenwatertonnen. Doe het afval in een daartoe bestemde afvalzak voor asbest . Bezorg het afval op een recyclagepark dat asbest mag aannemen. Indien verzamelpunt hemelwater een ton of regenwaterput (citerne) is best deze ook

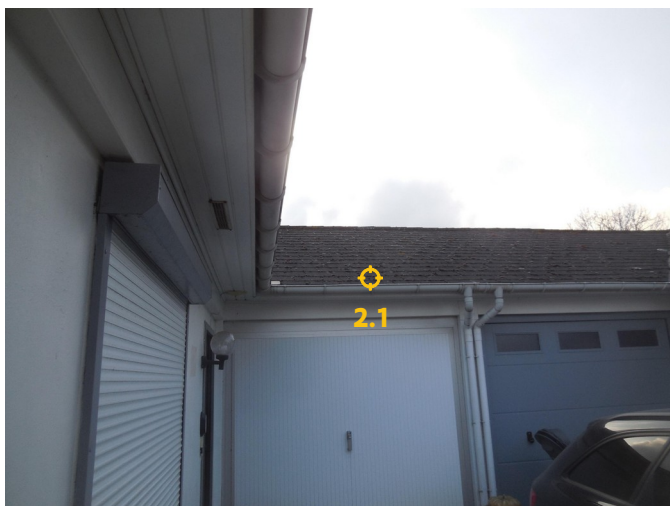
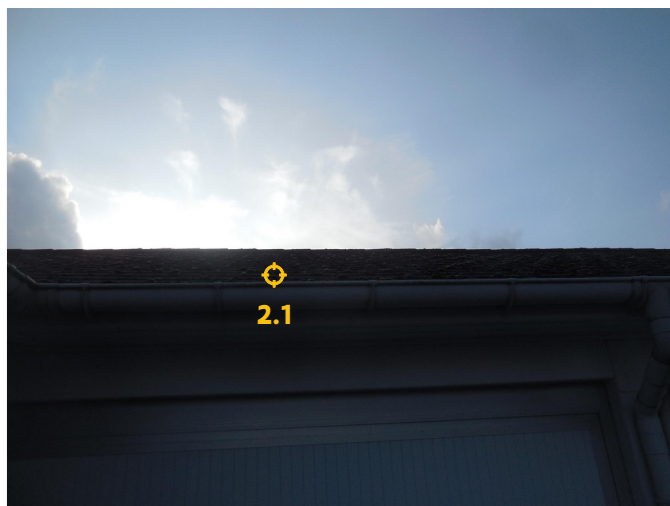
| Fiche 2: Dakbedekking schuin dak woning..... | 15 |

| Eindbeoordeling materiaalrisico | Verhoogd materiaalrisico en/of verhoogde kans op vezelvrijgave |

| Gebondenheid | Categorie 1: hechtgebonden in oorsprong |
| Asbestsoort (vezeltype) | Alleen chrysotiel aanwezig |
| Asbestconcentratie | Laag (< 50%) |
| Toestand van het materiaal | Matig beschadigd, matig verweerd |

| # | Type | Referentie | Resultaat |
|---|---|---|---|
| 2.1 | Puntmonster | MM02 | Chrysotiel |

| Beschrijving | Dakbedekking schuin dak woning |
| Asbestmateriaal | Dak- en gevelbekleding - Lei, shingle |

Verwijderen

- Verwijder dit asbestmateriaal zo snel mogelijk. Volg de toestand goed op.
- Hemelwater dat afspoelt van asbestcement daken of gevels kan asbestdeeltjes bevatten. Gebruik het enkel voor gesloten circuits (bv. spoelen toiletten). Reinig na het vervangen van het dak of de gevel de dakgoten en regenwaterput of -ton om asbesthoudend sediment of slib te verwijderen

- Eenvoudige handelingen: mag via doe-het-zelf of door werknemer(s) met opleidingsattest eenvoudige handelingen
Als dit materiaal verwijderd kan worden zonder het te breken, te beschadigen... , dan mag met dit met eenvoudige handelingen.
Vermijd stofvorming en stofverspreiding op elk moment van de werken. Bevochtig of fixeer het materiaal.
Het gebruik van sneldraaiende werktuigen (boormachine, slijpschijf, hogedrukreiniger...) is verboden.
Zorg voor gepaste persoonlijke beschermingsmiddelen: minimaal FFP3-mondmasker (EN 149), wegwerpoverall met kap (minimaal Cat III, type 5/6), wegwerphandschoenen en overschoenen of afspoelbaar schoeisel

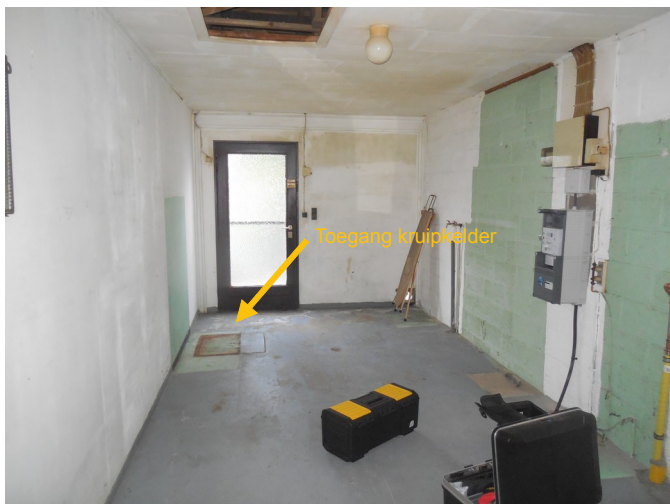
| Fiche 3: Kruipkelder..... | 20 |

Permanente beperking

Reden: Ruimte heeft een hoogte lager dan 1,5 meter

Uitleg van de asbestdeskundige: De kruipkelder heeft een hoogte lager dan 1,5 meter

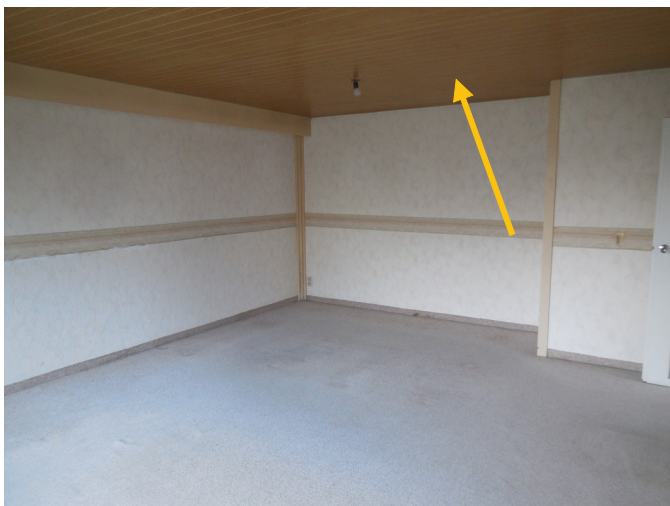
| Fiche 4: Ruimte achter verlaagde plafonds..... | 22 |

De plafonds waren ofwel voorzien van een onuitneembaar verlaagd plafond ofwel volledig in hout uitgevoerd zodat de eventuele aanwezigheid van pleisterwerk en/of andere asbestverdachte materialen in de achterliggende ruimte niet kon worden vastgesteld en bemonsterd. Dit dient verder onderzocht te worden.

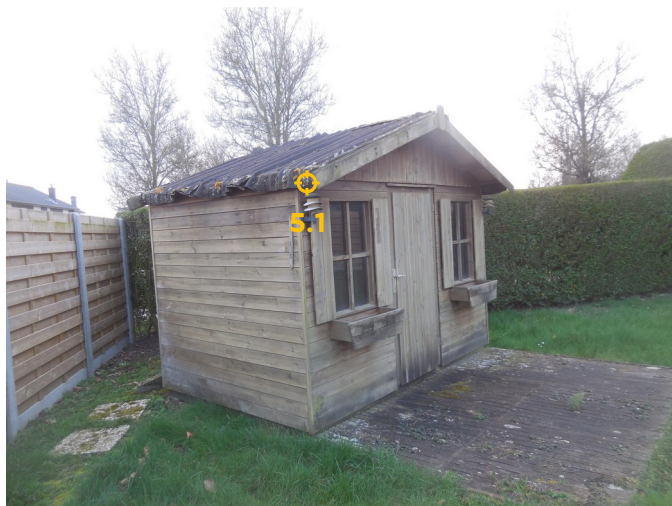
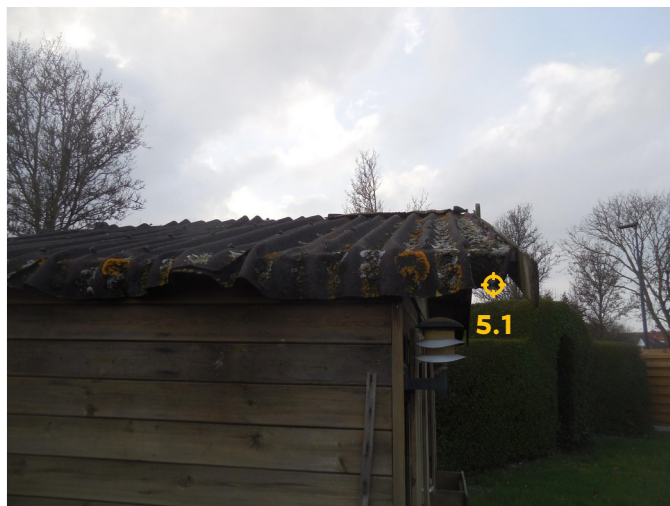
Fiche 5: Dakbedekking tuinhuis

Geen asbest

| # | Type | Referentie | Resultaat |
|---|---|---|---|
| 5.1 | Puntmonster | MM01 | Geen asbest |

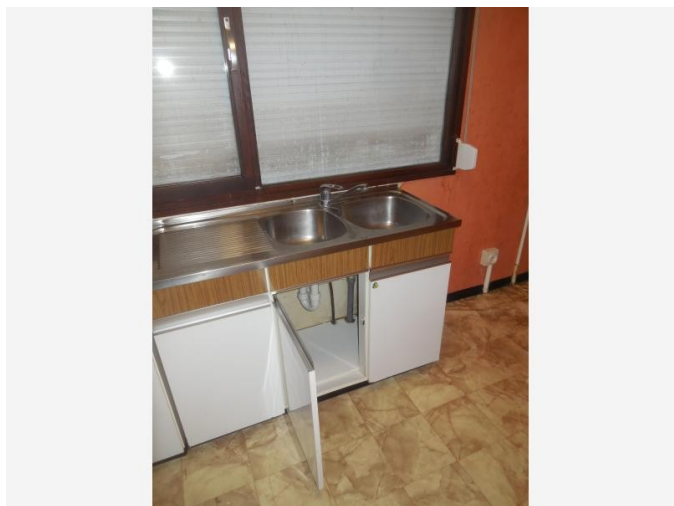
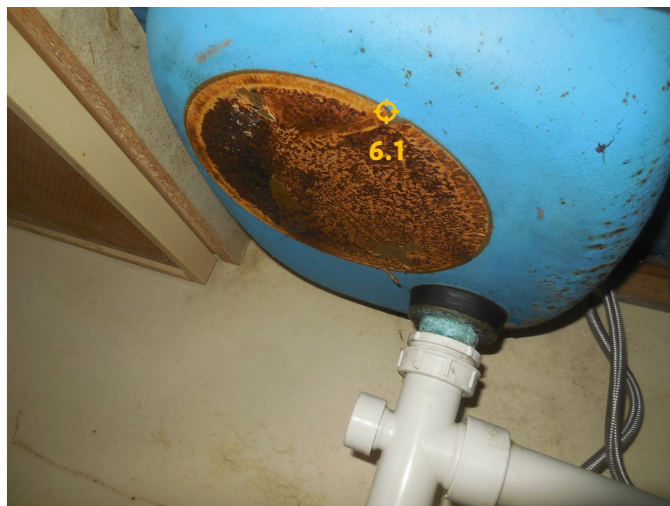
Fiche 6: Dempingsplaat spoelbak keuken

Geen asbest

| # | Type | Referentie | Resultaat |
|---|---|---|---|
| 6.1 | Puntmonster | MM03 | Geen asbest |

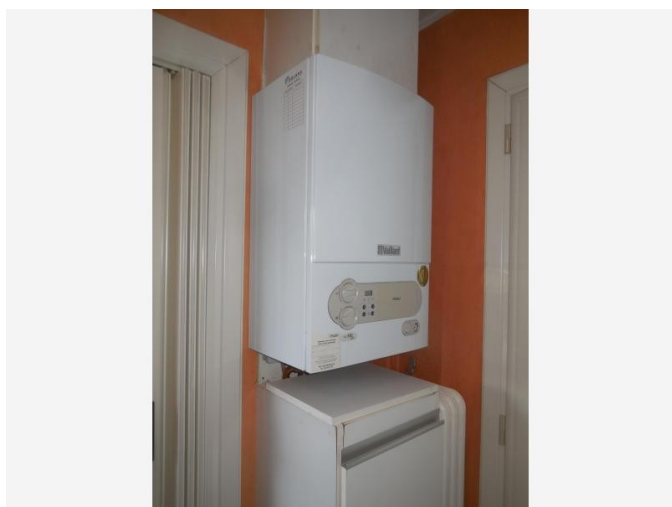
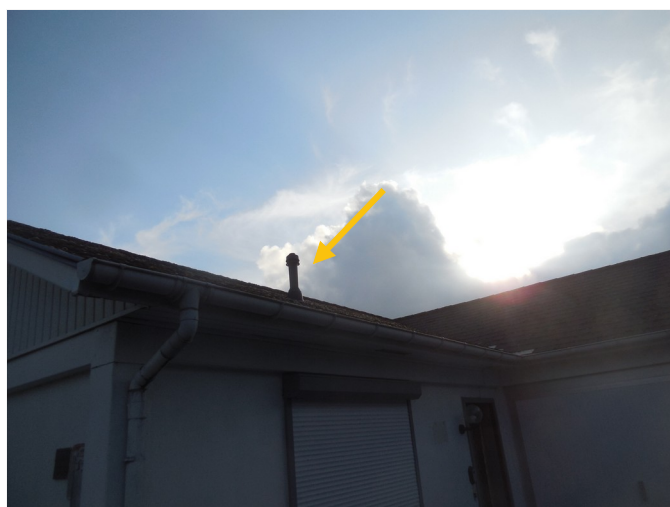
| Beschrijving | Notitie | Terug te vinden op plannen |
|--|---|---|
| Fiche 7: Materialen van rookgaskanalen | Het rookgaskanaal van de CV ketel is uit metaal, niet-asbestverdacht dus | Plan 2.2: Plan gelijkvloers Plan 2.3: Plan verdieping 1 |

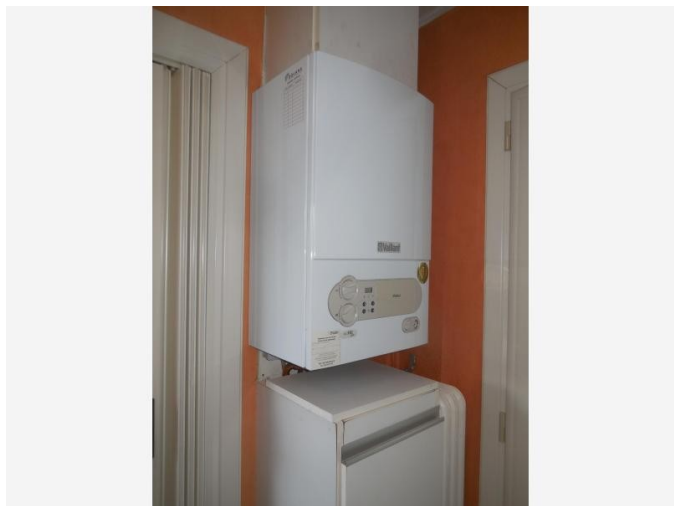
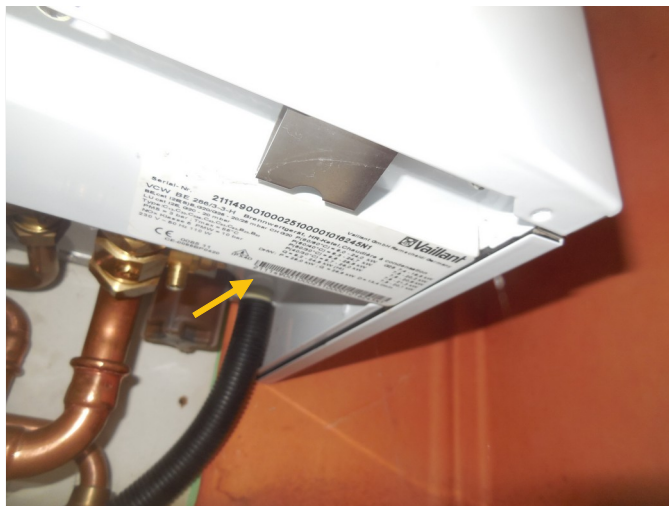
| Beschrijving | Notitie | Terug te vinden op plannen |
|--|---|---|
| Fiche 8: Materialen aan stookketel | De CV ketel dateert van 2011, niet-asbestverdacht dus. | Plan 2.2: Plan gelijkvloers |

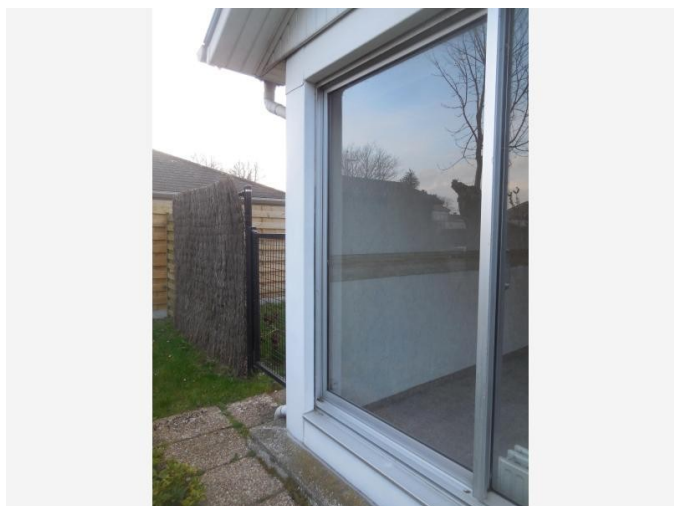
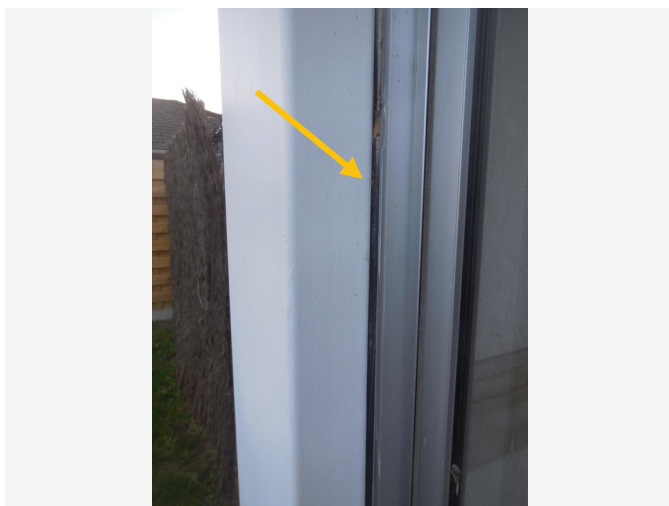
| Beschrijving | Notitie | Terug te vinden op plannen |
|--|---|---|
| Fiche 9: Afdichtingsmateriaal ramen & deuren | Alle afdichtingsmateriaal aan ramen en deuren is uit silicone, niet-asbestverdacht dus. | Plan 1.1: Plan Tuinhuis Plan 2.1: Plan kruipkelder Plan 2.2: Plan gelijkvloers Plan 2.3: Plan verdieping 1 |

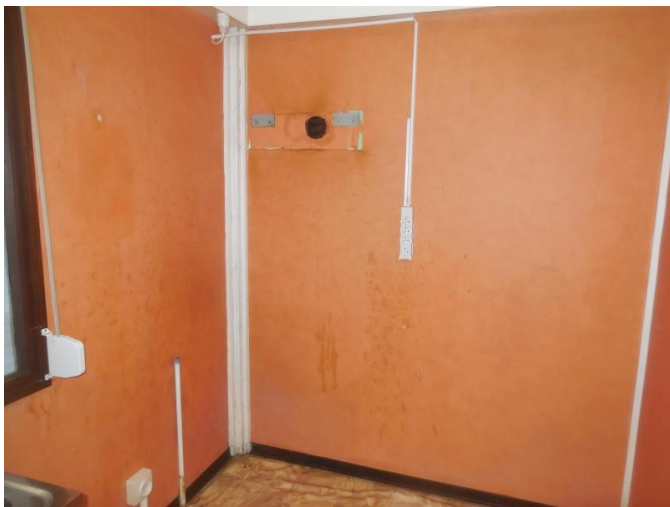
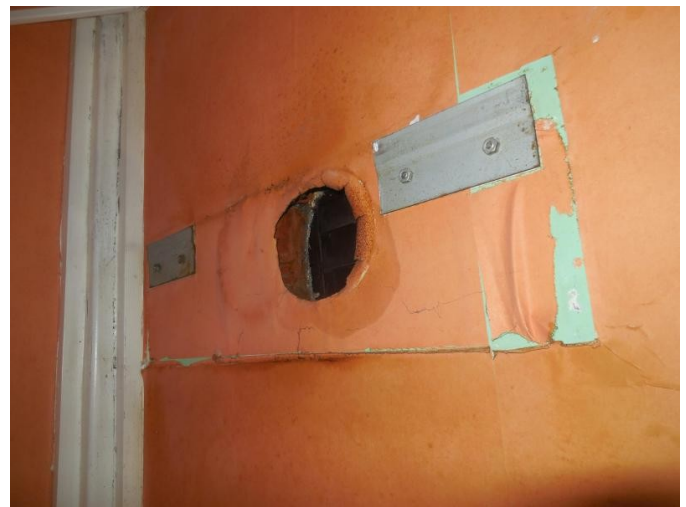
| Beschrijving | Notitie | Terug te vinden op plannen |
|---|--|--|
| Fiche 13: Pleisterwerk wanden | De woning is uit houtskeletbouw en is dus voorzien van houten wanden zonder pleisterwerk. | - |
