Asbestinventarisatetest

De Wulk 1, 8301 Knokke-Heist

Attestnummer : 20260325-000108.000

Uitgegeven op : 25.03.2026

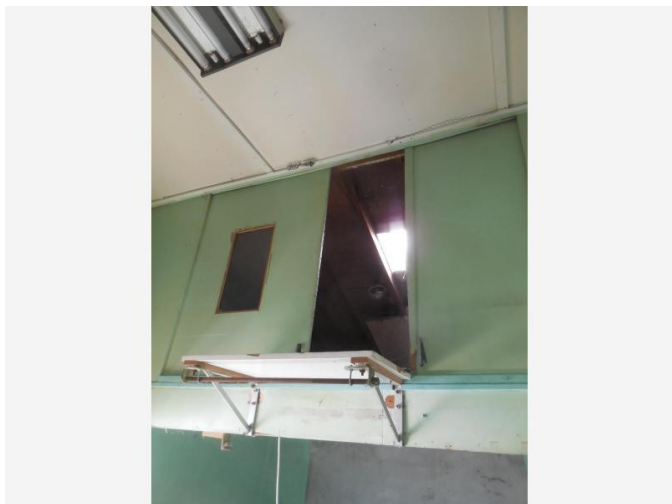
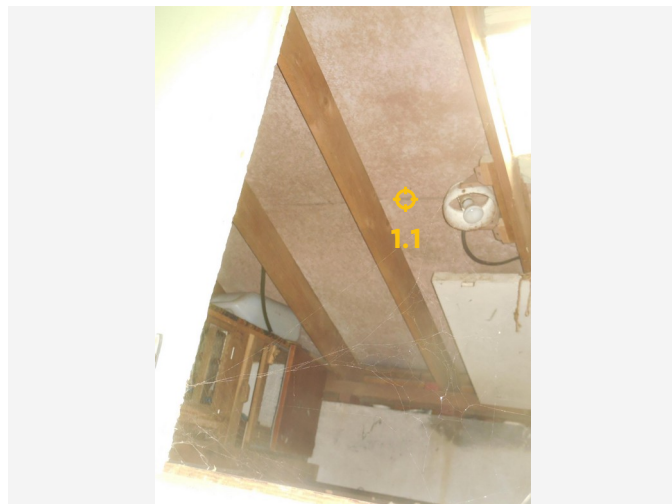
Het asbestmateriaal valt onder de mijlpaal van 2040.

Eindbeoordeling materiaalrisico	Laag materiaalrisico en/of verlaagde kans op vezelvrijgave
---------------------------------	--

Gebondenheid	Categorie 1: hechtgebonden in oorsprong
Asbestsoort (vezeltype)	Alleen chrysotiel aanwezig
Asbestconcentratie	Laag (< 50%)
Afschermingsgraad van het gehele materiaal	Geheel of deels vrij aan de binnenlucht, maar geen contact met binnenluchtstromen
Toestand van het materiaal	Licht beschadigd, licht verweerd. Intacte calciumsilicaatplaat of materiaal met categorie 3-gebondenheid

#	Type	Referentie	Resultaat
1.1	Puntmonster	MM03	Chrysotiel

Beschrijving	Onderdak schuin dak
Omgeving	Grenst aan binnen- en buitenlucht
Primaire drager	Schuin dak
Asbestmateriaal	Plaat, paneel, tablet - Type Menuiserite
Bindmiddel van asbestmateriaal	Cement
Gebondenheid op basis van bindmiddel	Hecht
Hoeveelheid (oppervlakte - dikte - aantal)	<ul style="list-style-type: none">• 94,00 m² - 0,30 cm - 1 stuk
Totaal volume	0,282 m ³
Eenvoudig bereikbaar	Nee <ul style="list-style-type: none">• Het asbestmateriaal is bedekt (uitgezonderd laag verf, coating, behang, kunststof, textiel) en het wegnemen van het bedekkende materiaal kan niet zonder het bedekkende materiaal te beschadigen.
Bevestigingswijze	<ul style="list-style-type: none">• Genageld, geniet
Identificatiemethode	Een monstername door de asbestdeskundige met laboanalyse door een asbestlabo.
Destructieve handeling voor identificatie	Nee

- Zorg voor een veilig beheer. Vermijd het beschadigen van het asbestmateriaal. Controleer de toestand jaarlijks op wijzigingen.

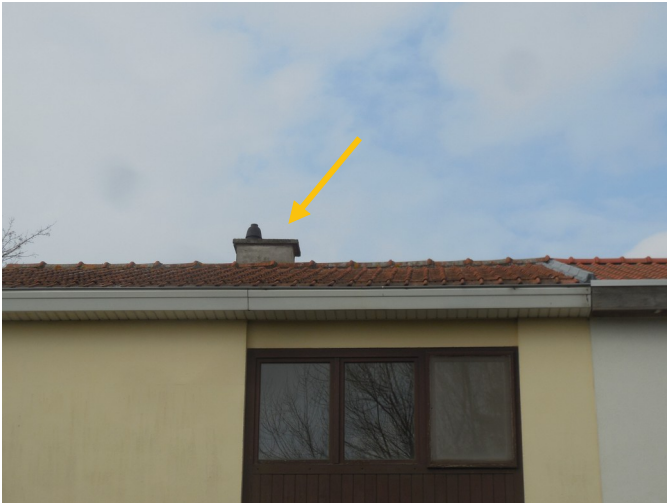
Situeringfoto

Tijdelijke beperking

Reden: Het te onderzoeken materiaal situeert zich hoger dan 3,50 m te rekenen vanaf een veilige ondergrond

Uitleg van de asbestdeskundige: De bovenzijde en de binnenzijde van de schouw kan niet worden geïnspecteerd omdat deze zich hoger dan 3,5 m vanaf een veilige ondergrond bevindt. Het is niet uitgesloten dat er binnen in de schouw of langs de bovenkant zich asbestverdachte materialen bevinden zoals bijvoorbeeld rookgaskanalen, schouwwhoeden, verluchtungskanalen, afdekplaten enz ... Dit dient verder onderzocht te worden.

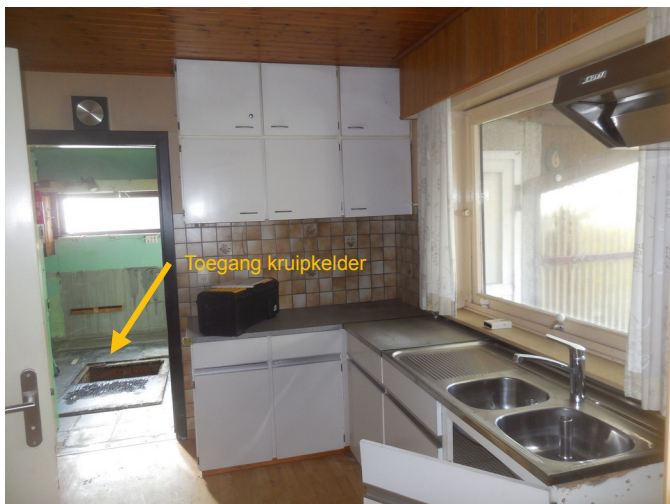
Situeringfoto

Permanente beperking

Reden: Ruimte heeft een hoogte lager dan 1,5 meter

Uitleg van de asbestdeskundige: Kruipkelder heeft een hoogte lager dan 1,5 meter

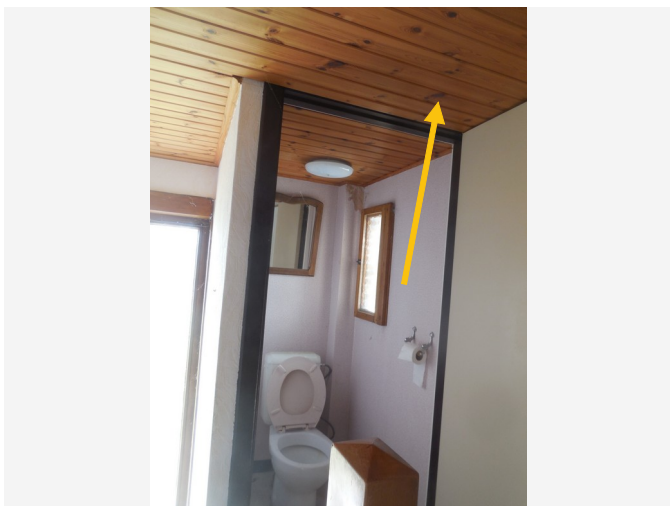
Situeringsfoto

Informatie over een materiaal dat de asbestdeskundige niet kan waarnemen of vaststellen

Sommige plafonds waren ofwel voorzien van een onuitneembaar verlaagd plafond ofwel volledig in hout uitgevoerd zodat de eventuele aanwezigheid van pleisterwerk en/of andere asbestverdachte materialen in de achterliggende ruimte niet kon worden vastgesteld en bemonsterd. Dit dient verder onderzocht te worden.

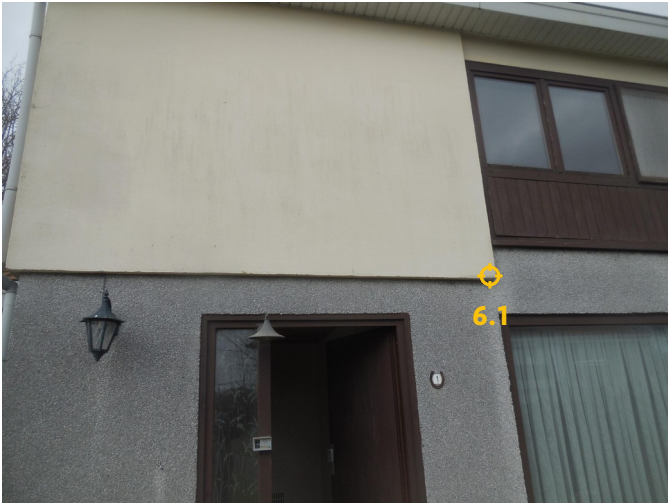
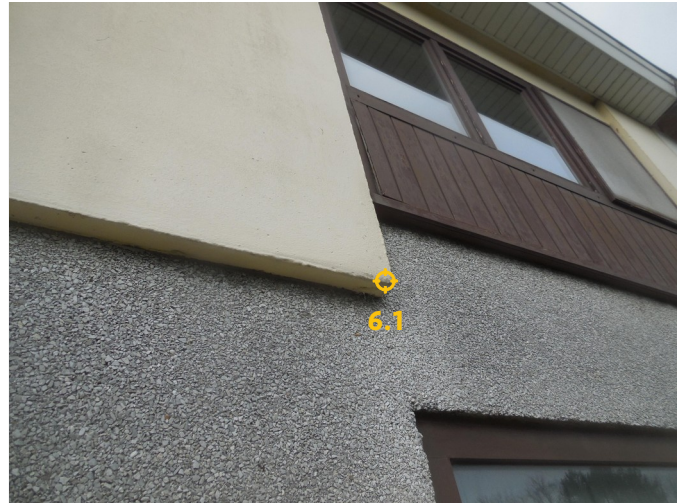
Fiche 6: Crepi buitenmuren

Geen asbest

#	Type	Referentie	Resultaat
6.1	Mengmonster	MM04	Geen asbest

Beschrijving	Crepi buitenmuren
Omgeving	Buiten
Primaire drager	Wand buitenschil
Bindmiddel van materiaal	Cement
Gebondenheid op basis van bindmiddel	Hecht
Hoeveelheid (gewicht - aantal)	<ul style="list-style-type: none">• 423,00 kg - 1 stuk
Totaal gewicht	423,00 kg
Identificatiemethode	Een monstername door de asbestdeskundige met laboanalyse door een asbestlabo.
Destructieve handeling voor identificatie	Nee
Opmerking	Er werden twee puntstalen genomen om tot 1 mengstaal te komen

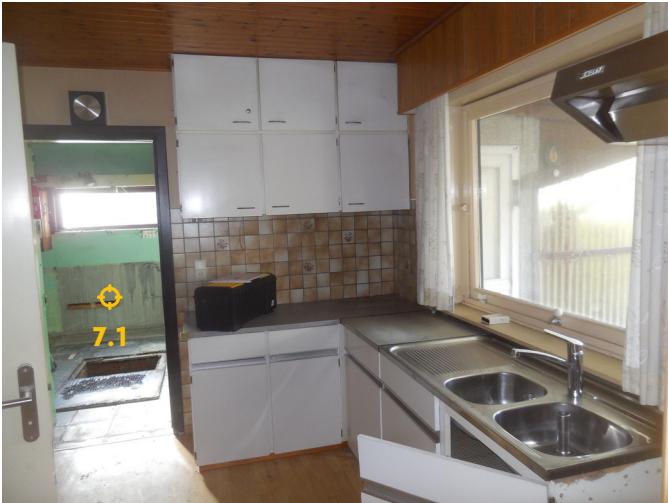
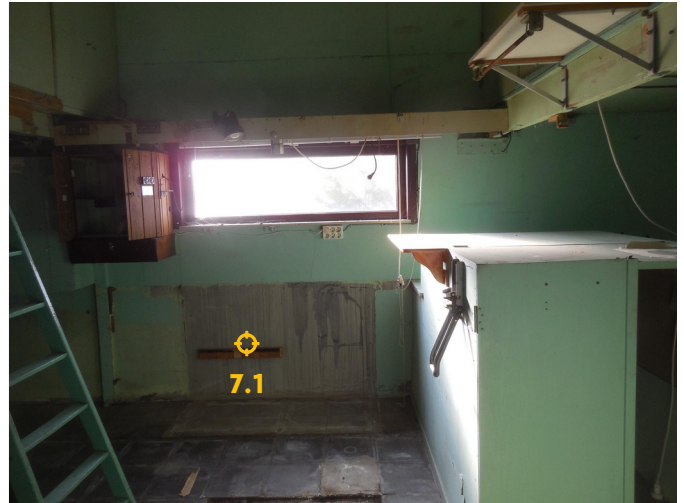
Fiche 7: Pleisterwerk wanden (cement)

Geen asbest

#	Type	Referentie	Resultaat
7.1	Mengmonster	MM02	Geen asbest

Beschrijving	Pleisterwerk wanden (cement)
Omgeving	Binnen
Primaire drager	Binnenwand
Bindmiddel van materiaal	Cement
Gebondenheid op basis van bindmiddel	Hecht
Hoeveelheid (gewicht - aantal)	<ul style="list-style-type: none">• 316,00 kg - 1 stuk
Totaal gewicht	316,00 kg
Identificatiemethode	Een monstername door de asbestdeskundige met laboanalyse door een asbestlabo.
Destructieve handeling voor identificatie	Nee
Opmerking	Individuele ruimte: Er werden twee puntstalen genomen in de garage om tot 1 mengstaal te komen Natte ruimte: geen cement pleisterwerk aanwezig Trappenhal: geen cement pleisterwerk aanwezig Stookruimte: geen cement pleisterwerk aanwezig

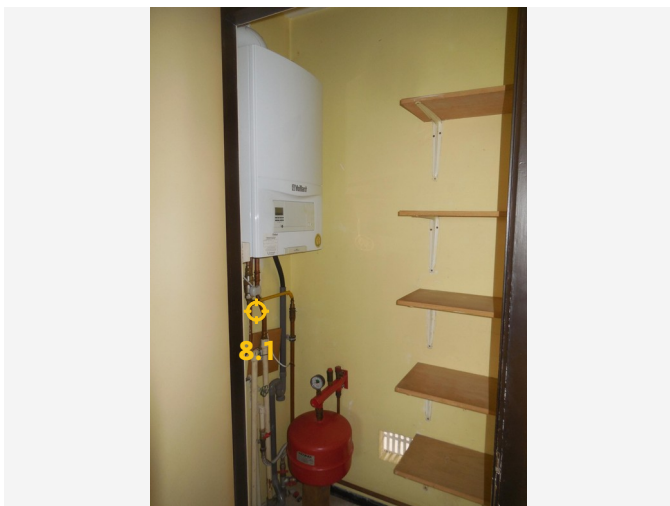
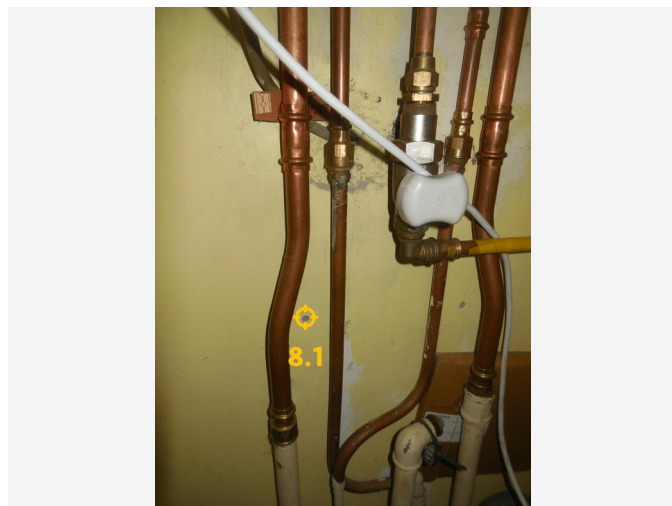
Fiche 8: Pleisterwerk wanden (gips)

Geen asbest

#	Type	Referentie	Resultaat
8.1	Mengmonster	MM01	Geen asbest

Beschrijving	Pleisterwerk wanden (gips)
Omgeving	Binnen
Primaire drager	Binnenwand
Bindmiddel van materiaal	Gips - kalk
Gebondenheid op basis van bindmiddel	Niet-hechtgebonden
Hoeveelheid (oppervlakte - dikte - aantal)	• 163,00 m ² - 1,00 cm - 1 stuk
Totaal volume	1,63 m ³
Identificatiemethode	Een monstername door de asbestdeskundige met laboanalyse door een asbestlabo.
Destructieve handeling voor identificatie	Nee
Opmerking	Individuele ruimte: bemonsterd in berging Natte ruimte: bemonsterd in keuken Trappenhal: bemonsterd Stookruimte: bemonsterd

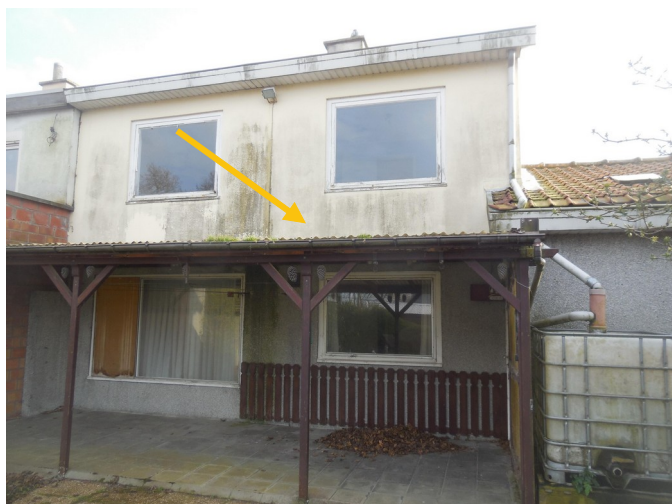
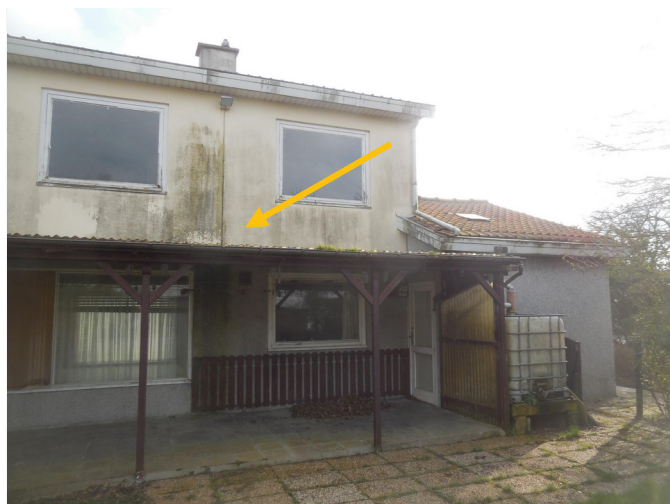
Beschrijving	Notitie	Terug te vinden op plannen
Fiche 9: Dakbedekking met polycarbonaat platen	De dakbedekking van het afdak is met platen uit polycarbonaat, niet-asbestverdacht dus	Plan 1.2: Plan gelijkvloers
Fiche 10: Materialen van rookgaskanalen	Het rookgaskanaal van de CV ketel is uit metaal, niet-asbestverdacht dus	Plan 1.2: Plan gelijkvloers Plan 1.3: Plan verdieping 1 Plan 1.4: Plan verdieping 2
Fiche 11: Materialen aan stookketel	De CV ketel is van 2014, niet-asbestverdacht dus.	Plan 1.2: Plan gelijkvloers
Fiche 12: Afdichtingsmateriaal ramen & deuren	Alle afdichtingsmateriaal aan ramen en deuren is uit silicone, niet-asbestverdacht dus.	Plan 1.1: Plan kruipkelder Plan 1.2: Plan gelijkvloers Plan 1.3: Plan verdieping 1 Plan 1.4: Plan verdieping 2
Fiche 13: Dakbedekking met dakpannen uit gebakken klei	De dakbedekking van het schuin dak zijn met dakpannen uit gebakken klei, niet-asbestverdacht dus.	Plan 1.3: Plan verdieping 1 Plan 1.4: Plan verdieping 2
