Asbestinventarisatetest

Steendiep 8, 8301 Knokke-Heist

Attestnummer : 20260319-000332.000

Uitgegeven op : 19.03.2026

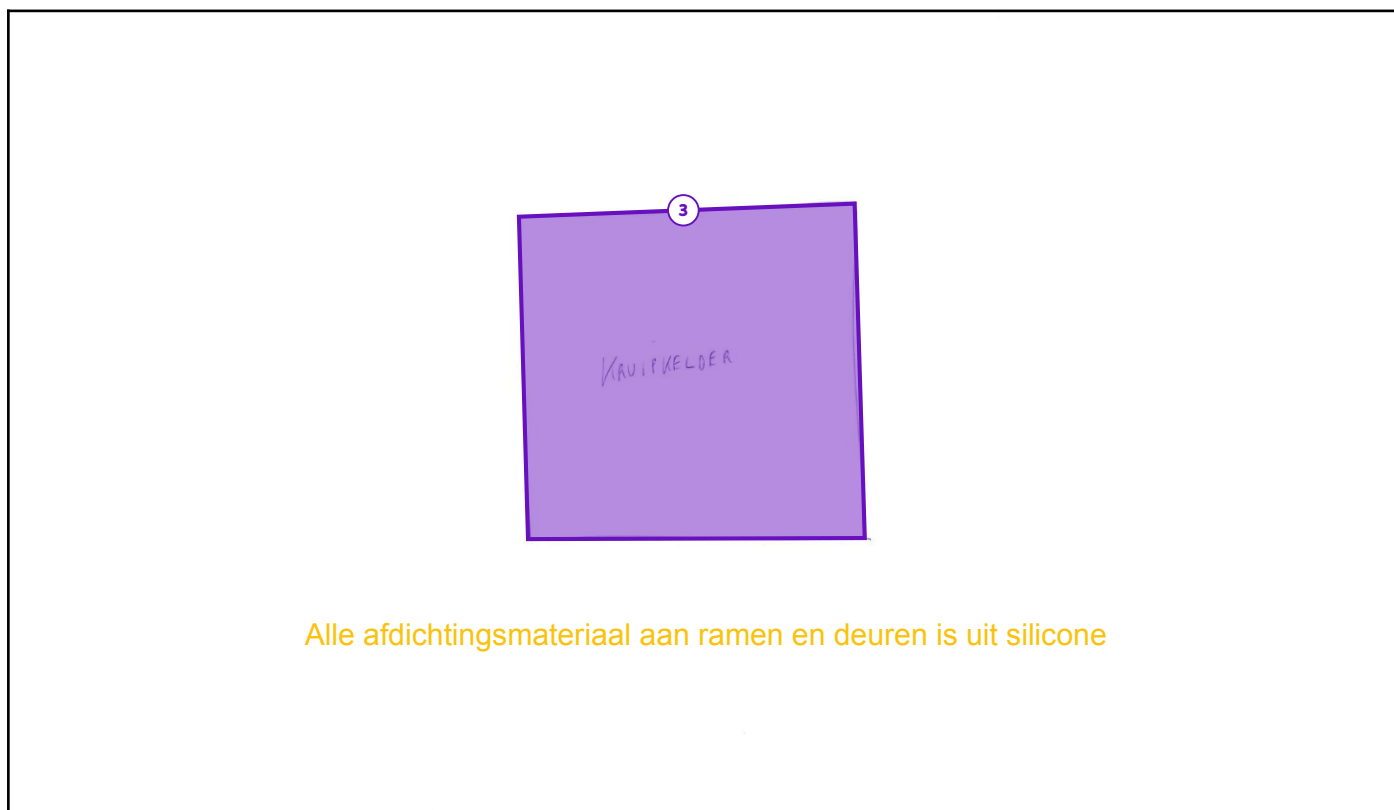
Plan 1.1: Plan kruipkelder

Beschrijving	Type	Actie
3. Kruipkelder	Beperking	-
13. Afdichtingsmateriaal ramen & deuren	Overige ruimte of materiaal	-

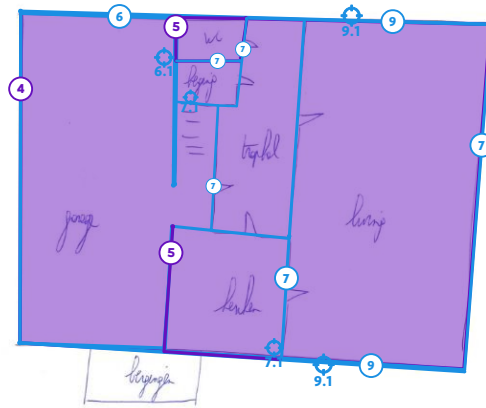
Plan 1.2: Plan gelijkvloers

Alle afdichtingsmateriaal aan ramen en deuren is uit silicone

Beschrijving	Type	Actie
4. Ruimte achter verlaagde plafonds	Advies	-
5. Tegellijm Faiencetegels Muren keuken, WC, badkamer	Advies	-
6. Pleisterwerk wanden cementering	Geen asbest	-
6.1 Code: MM02	Mengmonster	-
7. Pleisterwerk wanden (gips)	Geen asbest	-
7.1 Code: MM01	Mengmonster	-
9. Crepi buitenmuren voor- en achtergevel	Geen asbest	-
9.1 Code: MM04	Mengmonster	-
13. Afdichtingsmateriaal ramen & deuren	Overige ruimte of materiaal	-

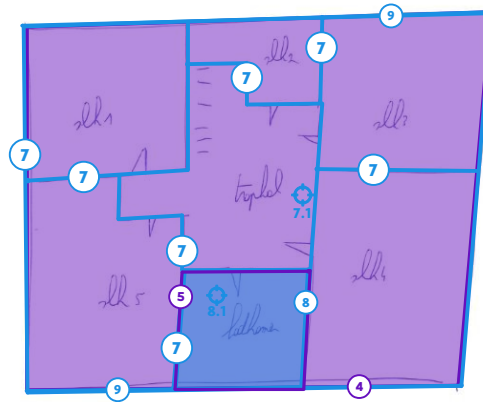
Plan 1.3: Plan verdieping 1

Alle afdichtingsmateriaal aan ramen en deuren is uit silicone

Beschrijving	Type	Actie
4. Ruimte achter verlaagde plafonds	Advies	-
5. Tegellijn Faiencetegels Muren keuken, WC, badkamer	Advies	-
7. Pleisterwerk wanden (gips)	Geen asbest	-
7.1 Code: MM01	Mengmonster	-
8. Vloerzeil badkamer	Geen asbest	-
8.1 Code: MM05	Puntmonster	-
9. Crepi buitenmuren voor- en achtergevel	Geen asbest	-
13. Afdichtingsmateriaal ramen & deuren	Overige ruimte of materiaal	-

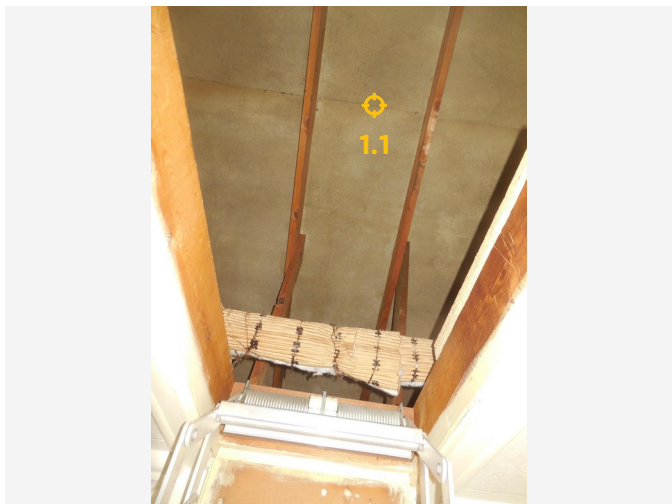
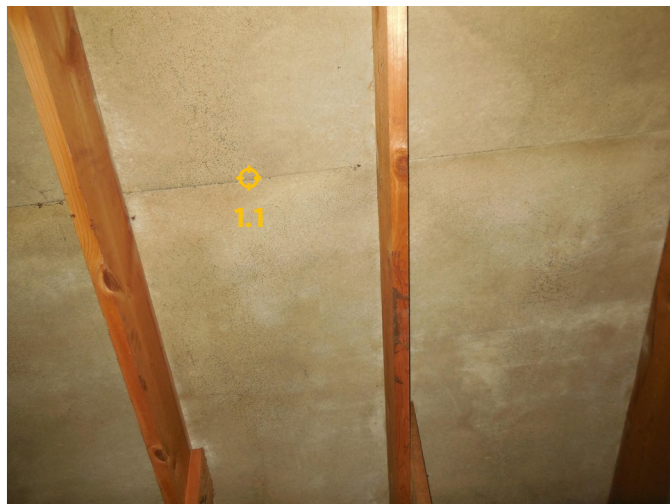
Het asbestmateriaal valt onder de mijlpaal van 2040.

Zorgvuldig beheren

Eindbeoordeling materiaalrisico	Laag materiaalrisico en/of verlaagde kans op vezelvrijgave
---------------------------------	--

Gebondenheid	Categorie 1: hechtgebonden in oorsprong
Asbestsoort (vezeltype)	Alleen chrysotiel aanwezig
Asbestconcentratie	Laag (< 50%)
Afschermingsgraad van het gehele materiaal	Geheel of deels vrij aan de binnenlucht, maar geen contact met binnenluchtstromen
Toestand van het materiaal	Licht beschadigd, licht verweerd. Intacte calciumsilicaatplaat of materiaal met categorie 3-gebondenheid

#	Type	Referentie	Resultaat
1.1	Puntmonster	MM03	Chrysotiel

Beschrijving	Onderdak woning
Omgeving	Grenst aan binnen- en buitenlucht
Primaire drager	Schuin dak
Asbestmateriaal	Plaat, paneel, tablet - Type Menuiserite
Bindmiddel van asbestmateriaal	Cement
Gebondenheid op basis van bindmiddel	Hecht
Hoeveelheid (oppervlakte - dikte - aantal)	<ul style="list-style-type: none">• 92,00 m² - 0,30 cm - 1 stuk
Totaal volume	0,276 m ³
Eenvoudig bereikbaar	Nee <ul style="list-style-type: none">• Het asbestmateriaal is bedekt (uitgezonderd laag verf, coating, behang, kunststof, textiel) en het wegnemen van het bedekkende materiaal kan niet zonder het bedekkende materiaal te beschadigen.
Bevestigingswijze	<ul style="list-style-type: none">• Genageld, geniet
Identificatiemethode	Een monstername door de asbestdeskundige met laboanalyse door een asbestlabo.
Destructieve handeling voor identificatie	Nee

- Zorg voor een veilig beheer. Vermijd het beschadigen van het asbestmateriaal. Controleer de toestand jaarlijks op wijzigingen.

- Eenvoudige handelingen: mag via doe-het-zelf of door werknemer(s) met opleidingsattest eenvoudige handelingen
Als dit materiaal verwijderd kan worden zonder het te breken, te beschadigen... , dan mag met dit met eenvoudige handelingen.

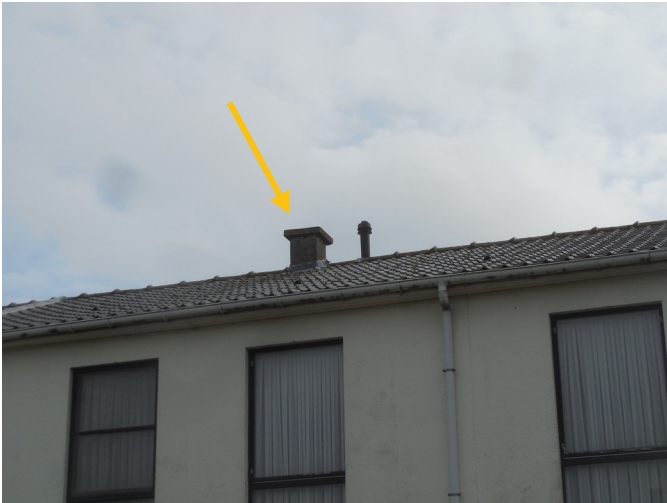
Tijdelijke beperking

Reden: Het te onderzoeken materiaal situeert zich hoger dan 3,50 m te rekenen vanaf een veilige ondergrond

Uitleg van de asbestdeskundige: De bovenzijde en de binnenzijde van de schouw kan niet worden geïnspecteerd omdat deze zich hoger dan 3,5 m vanaf een veilige ondergrond bevindt. Het is niet uitgesloten dat er binnen in de schouw of langs de bovenkant zich asbestverdachte materialen bevinden zoals bijvoorbeeld rookgaskanalen, schouwwhoeden, verluchtungskanalen, afdekplaten enz ... Dit dient verder onderzocht te worden.

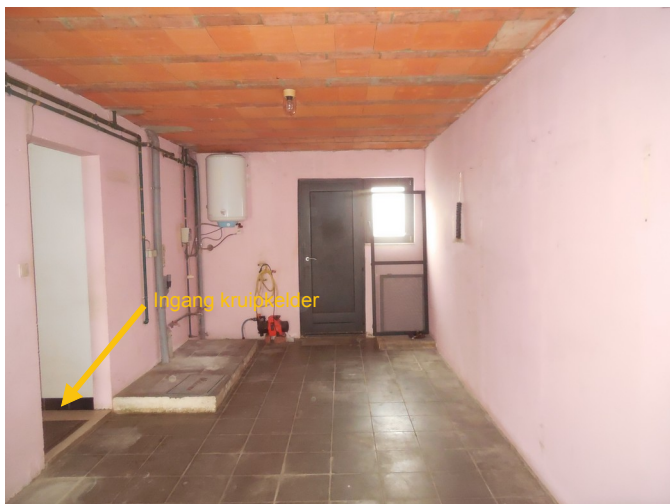
Permanente beperking

Reden: Ruimte heeft een hoogte lager dan 1,5 meter

Uitleg van de asbestdeskundige: Ruimte heeft een hoogte lager dan 1,5 meter

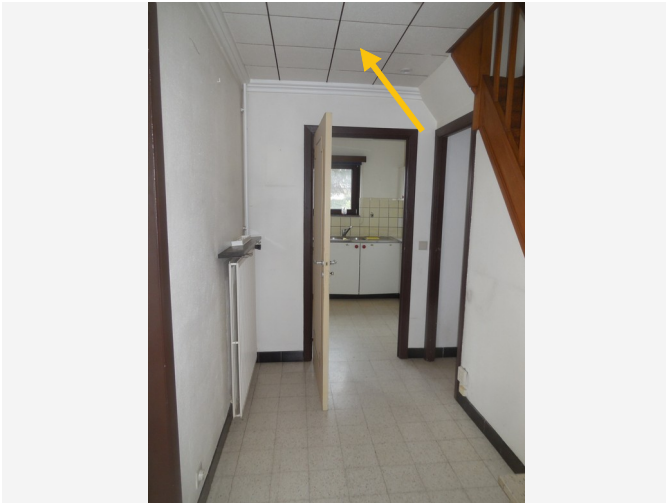
De plafonds waren ofwel voorzien van een onuitneembaar verlaagd plafond ofwel volledig in hout uitgevoerd zodat de eventuele aanwezigheid van pleisterwerk en/of andere asbestverdachte materialen in de achterliggende ruimte niet kon worden vastgesteld en bemonsterd. Dit dient verder onderzocht te worden.

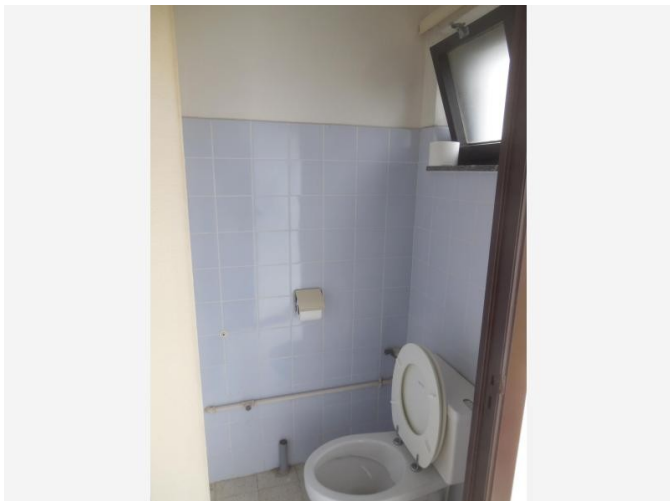
Mogelijk bevindt er zich asbestverdachte tegelijk achter de wandtegels. Dit was niet waarneembaar, er waren geen bestaande beschadigingen of openingen in de wandtegels.

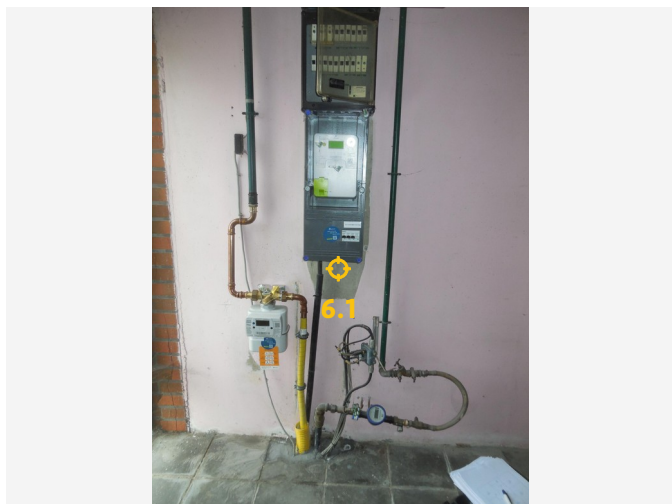
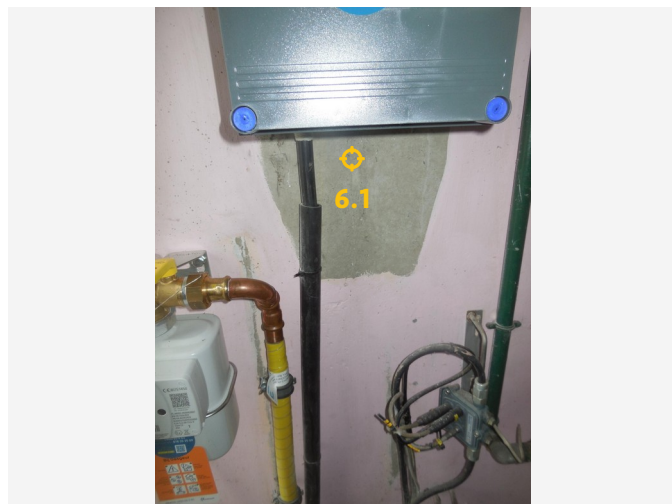
Geen asbest

#	Type	Referentie	Resultaat
6.1	Mengmonster	MM02	Geen asbest

Beschrijving	Pleisterwerk wanden cementering
Omgeving	Binnen
Primaire drager	Binnenwand
Bindmiddel van materiaal	Cement
Gebondenheid op basis van bindmiddel	Hecht
Hoeveelheid (gewicht - aantal)	<ul style="list-style-type: none">• 256,00 kg - 1 stuk
Totaal gewicht	256,00 kg
Identificatiemethode	Een monstername door de asbestdeskundige met laboanalyse door een asbestlabo.
Destructieve handeling voor identificatie	Nee
Opmerking	Individuele ruimte: bemonsterd in garage en zolder Natte ruimte: geen pleisterwerk cementering aanwezig Trappenhal: geen pleisterwerk cementering aanwezig Stookruimte: bemonsterd

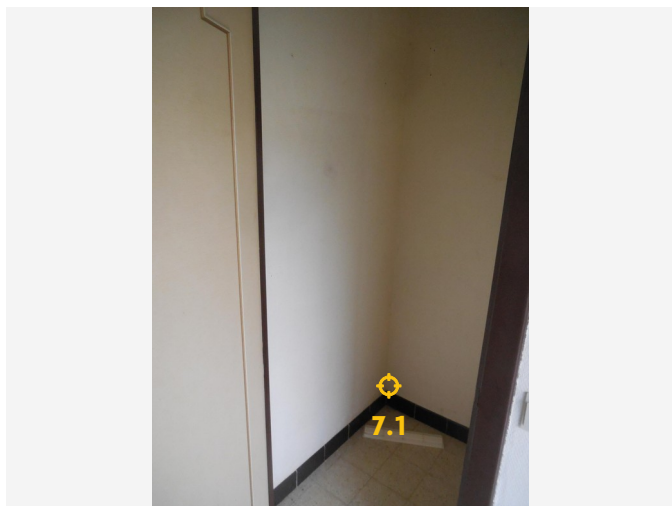
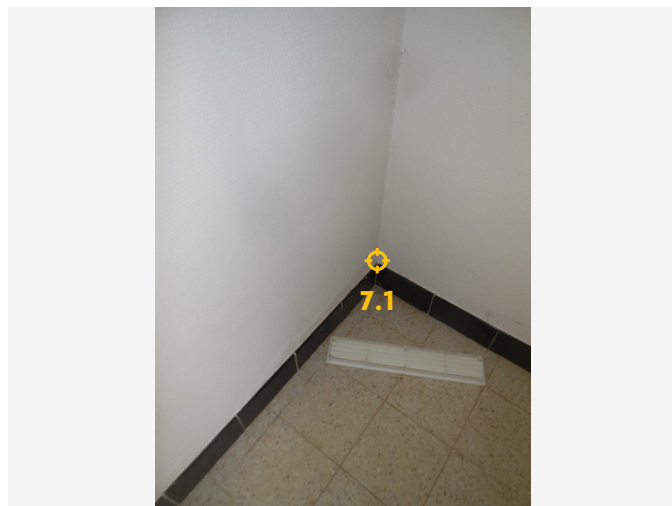
Fiche 7: Pleisterwerk wanden (gips)

Geen asbest

#	Type	Referentie	Resultaat
7.1	Mengmonster	MM01	Geen asbest

Beschrijving	Pleisterwerk wanden (gips)
Omgeving	Binnen
Primaire drager	Binnenwand
Bindmiddel van materiaal	Gips - kalk
Gebondenheid op basis van bindmiddel	Niet-hechtgebonden
Hoeveelheid (oppervlakte - dikte - aantal)	• 163,00 m ² - 1,00 cm - 1 stuk
Totaal volume	1,63 m ³
Identificatiemethode	Een monstername door de asbestdeskundige met laboanalyse door een asbestlabo.
Destructieve handeling voor identificatie	Nee
Opmerking	Individuele ruimte: bemonsterd in berging Natte ruimte: bemonsterd in keuken Trappenhal: bemonsterd Stookruimte: geen pleisterwerk gips aanwezig, wel cementering

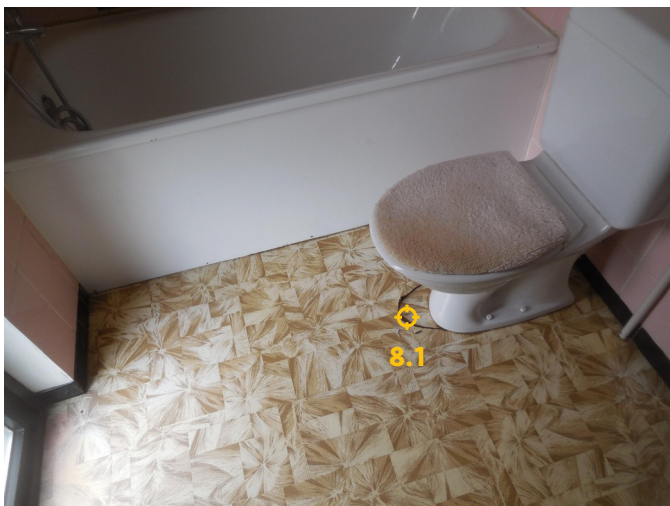
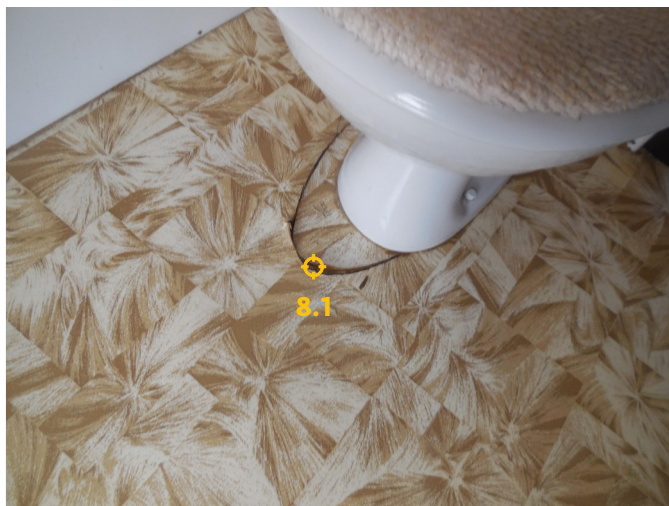
Fiche 8: Vloerzeil badkamer

Geen asbest

#	Type	Referentie	Resultaat
8.1	Puntmonster	MM05	Geen asbest

Beschrijving	Vloerzeil badkamer
Omgeving	Binnen
Primaire drager	Vloer
Bindmiddel van materiaal	Karton - papier - viltachtig
Gebondenheid op basis van bindmiddel	Niet-hechtgebonden
Hoeveelheid (oppervlakte - aantal)	• 6,20 m ² - 1 stuk
Totale oppervlakte	6,20 m ²
Identificatiemethode	Een monstername door de asbestdeskundige met laboanalyse door een asbestlabo.
Destructieve handeling voor identificatie	Nee

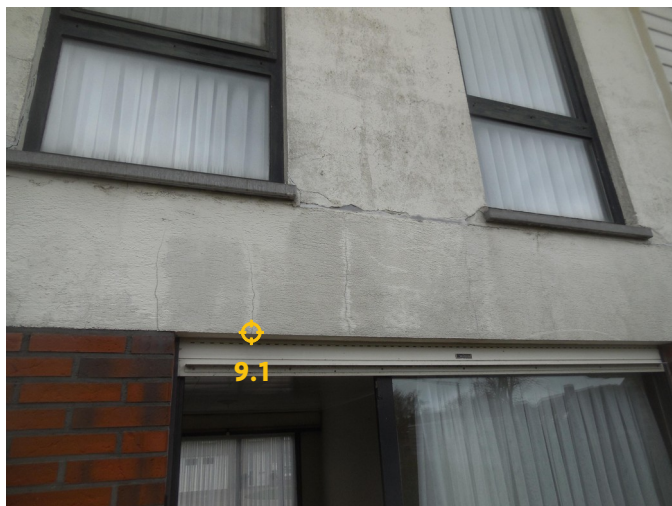
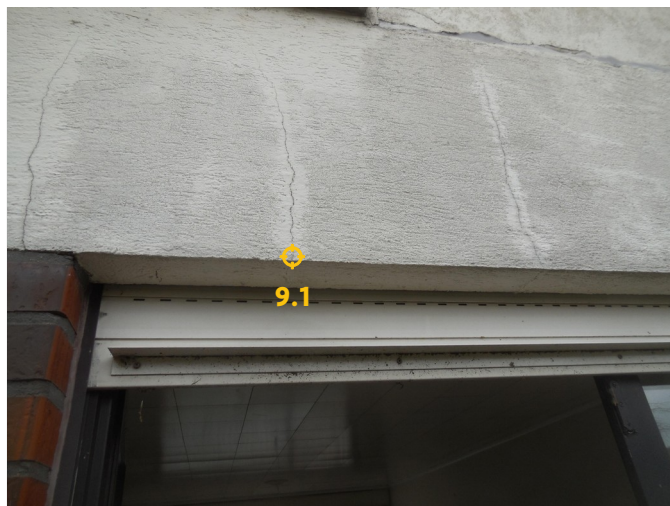
Geen asbest

#	Type	Referentie	Resultaat
9.1	Mengmonster	MM04	Geen asbest

Beschrijving	Crepi buitenmuren voor- en achtergevel
Omgeving	Buiten
Primaire drager	Wand buitenschil
Bindmiddel van materiaal	Cement
Gebondenheid op basis van bindmiddel	Hecht
Hoeveelheid (gewicht - aantal)	<ul style="list-style-type: none">• 239,00 kg - 1 stuk
Totaal gewicht	239,00 kg
Identificatiemethode	Een monstername door de asbestdeskundige met laboanalyse door een asbestlabo.
Destructieve handeling voor identificatie	Nee
Opmerking	Er werden een puntstaal van de voor-en achtergevel genomen om tot 1 mengstaal te komen.
