# Asbestinventarisatetest

Speiestraat 88, 8940 Wervik

Attestnummer : 20240216-000200.000

Uitgegeven op : 16.02.2024

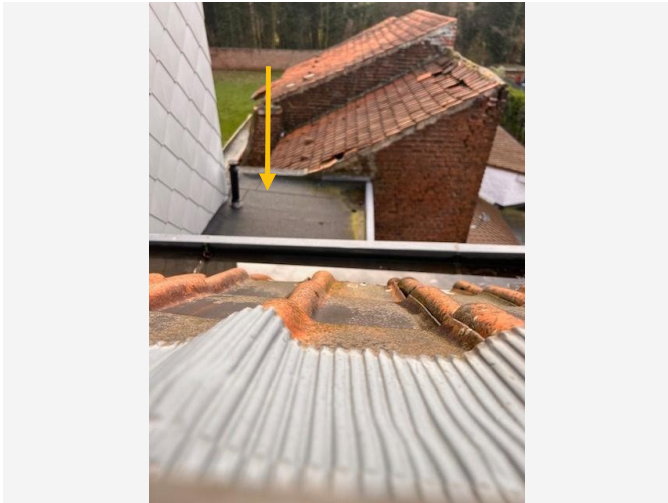
Situeringsfoto

**Reden:** Het onderzoek kan niet uitgevoerd worden binnen de bepalingen van de Welzijnswet

**Uitleg van de asbestdeskundige:** Het plat dak is niet bereikbaar via een raam en ligt op 5,5m hoogte.

(Asbest)materiaal	Dak- en gevelbekleding - Roofing
Karakterisatie	Asbest (verdacht)
Primaire drager	Plat dak

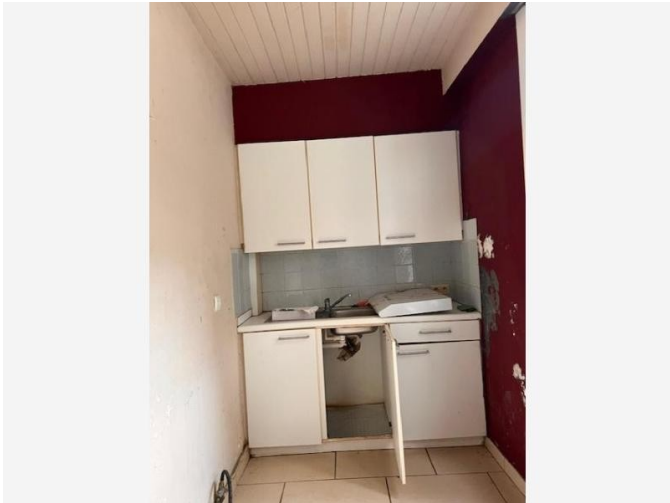
Vrije foto

Het plafond in de keuken bestaat uit pvc latten en werd bijgevolg niet bemonsterd op gips.

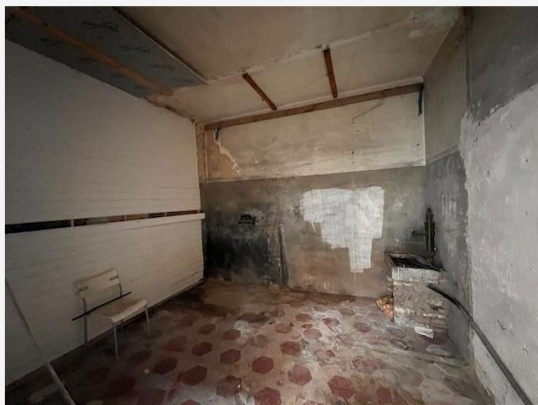
## Fiche 3: 9 - de berging op het binnenplein bevat geen pleisterwerk

9 - de berging achteraan de woning bevat geen pleisterwerk op wanden en plafond en werd bij gevolg niet bemonsterd.

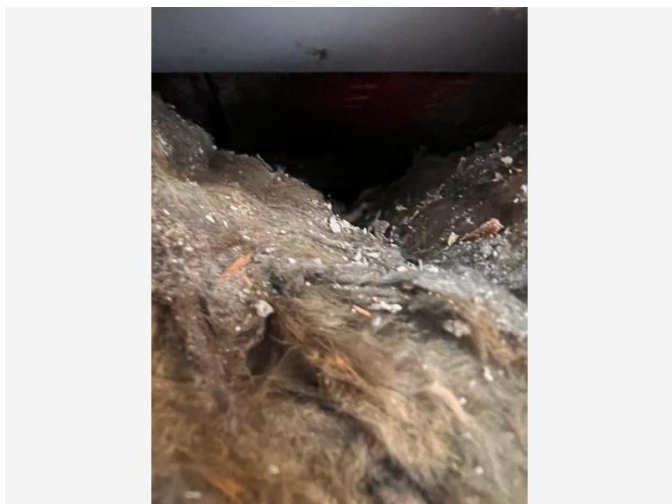
Vrije foto

Onder de afwerking is te zien dat het dak geen onderdak heeft en bijgevolg niet asbestverdacht.

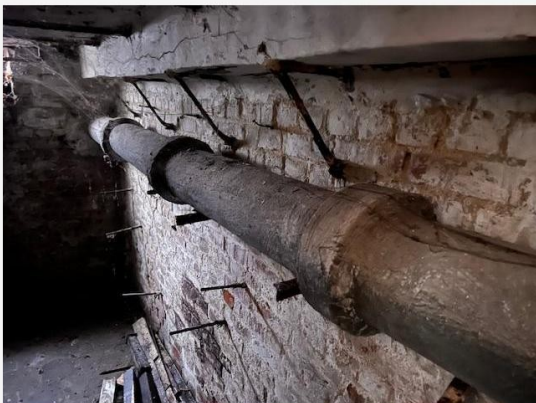
Vrije foto

Afvoerbuis in kelder is vervaardigd uit beton en bij gevolg niet asbestverdacht.

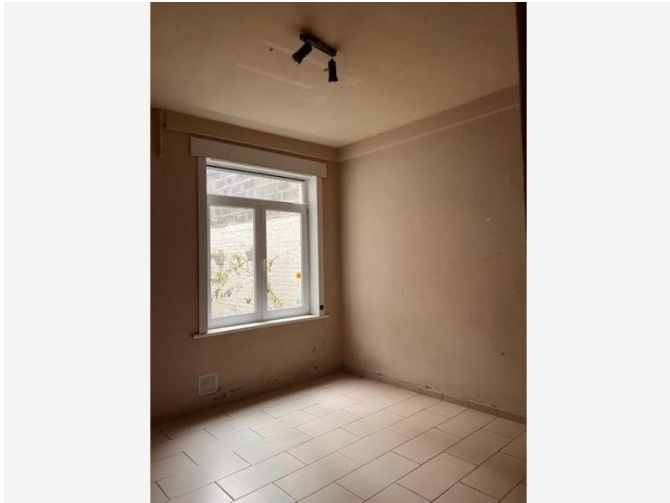
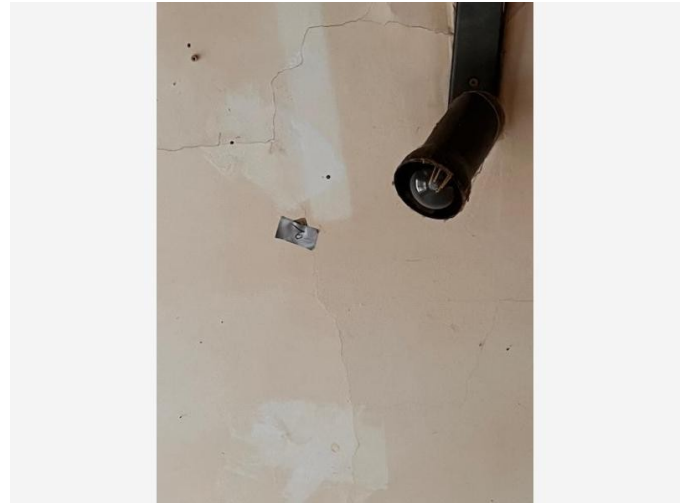
Geen asbest

#	Type	Referentie	Resultaat
6.1	Puntmonster	Staal 2	Geen asbest

Beschrijving	2 - Pleister plafond GLV droog
Omgeving	Binnen
Primaire drager	Plafond
Bindmiddel van materiaal	Gips - kalk

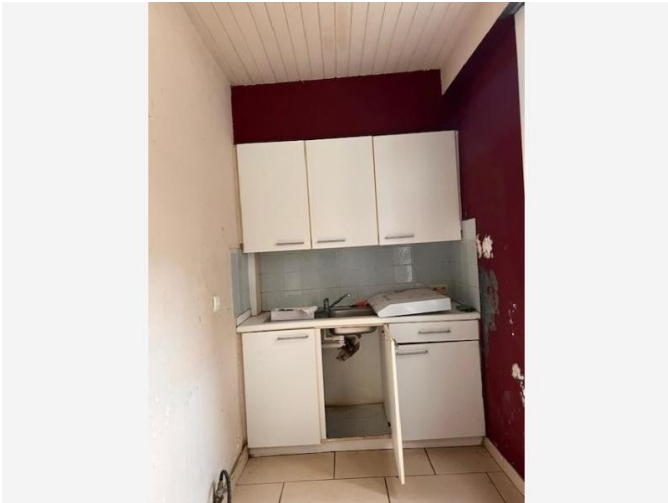
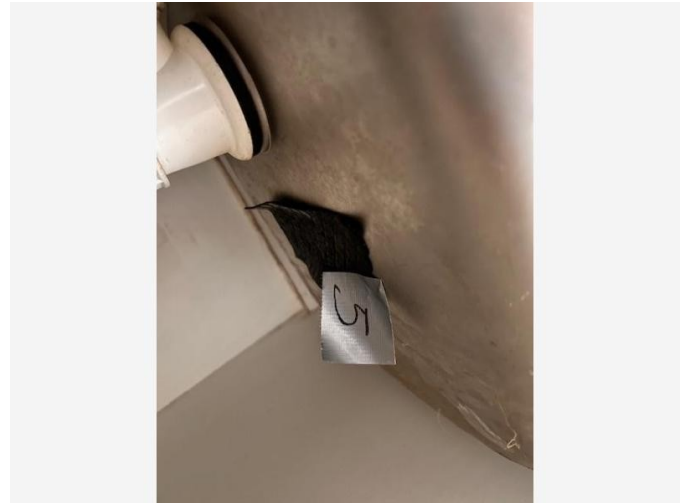
Geen asbest

#	Type	Referentie	Resultaat
7.1	Puntmonster	Staal 5	Geen asbest

Beschrijving	5 - Demping plaat spoelbak
Omgeving	Binnen
Primaire drager	Sanitaire infrastructuur en uitrusting (toe- en afvoer)
Bindmiddel van materiaal	Karton - papier - viltachtig

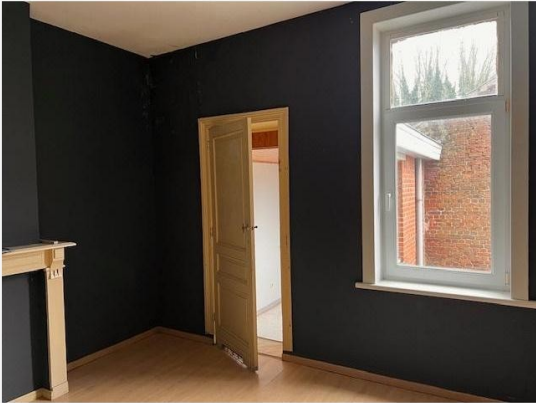
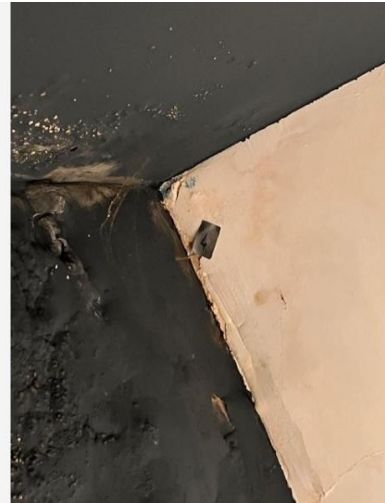
## Fiche 8: 4 - Pleister plafond +1 droog

Geen asbest

#	Type	Referentie	Resultaat
8.1	Puntmonster	Staal 4	Geen asbest

Beschrijving	4 - Pleister plafond +1 droog
Omgeving	Binnen
Primaire drager	Plafond
Bindmiddel van materiaal	Gips - kalk

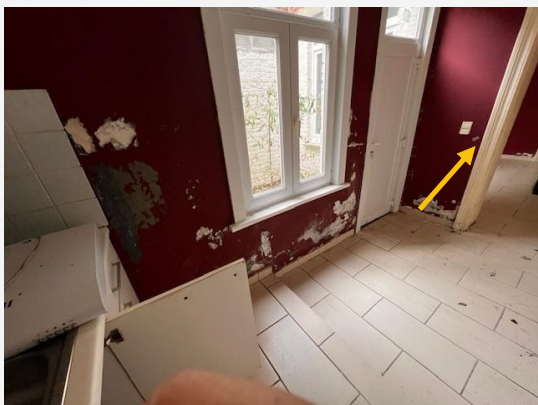
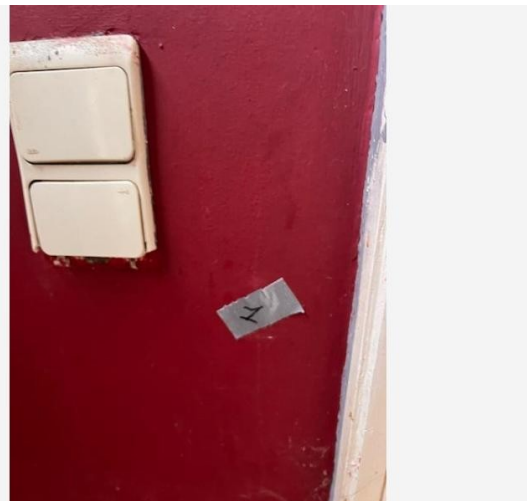
# Fiche 10: 1 - Pleister wand GLV droog, nat, circulatie (m)

Geen asbest

#	Type	Referentie	Resultaat
10.1	Mengmonster	Staal 1	Geen asbest

Beschrijving	1 - Pleister wand GLV droog, nat, circulatie (m)
Omgeving	Binnen
Primaire drager	Binnenwand
