Asbestinventarisatetest

Schansstraat 85, 8930 Menen

Attestnummer : 20240502-000432.000

Uitgegeven op : 02.05.2024

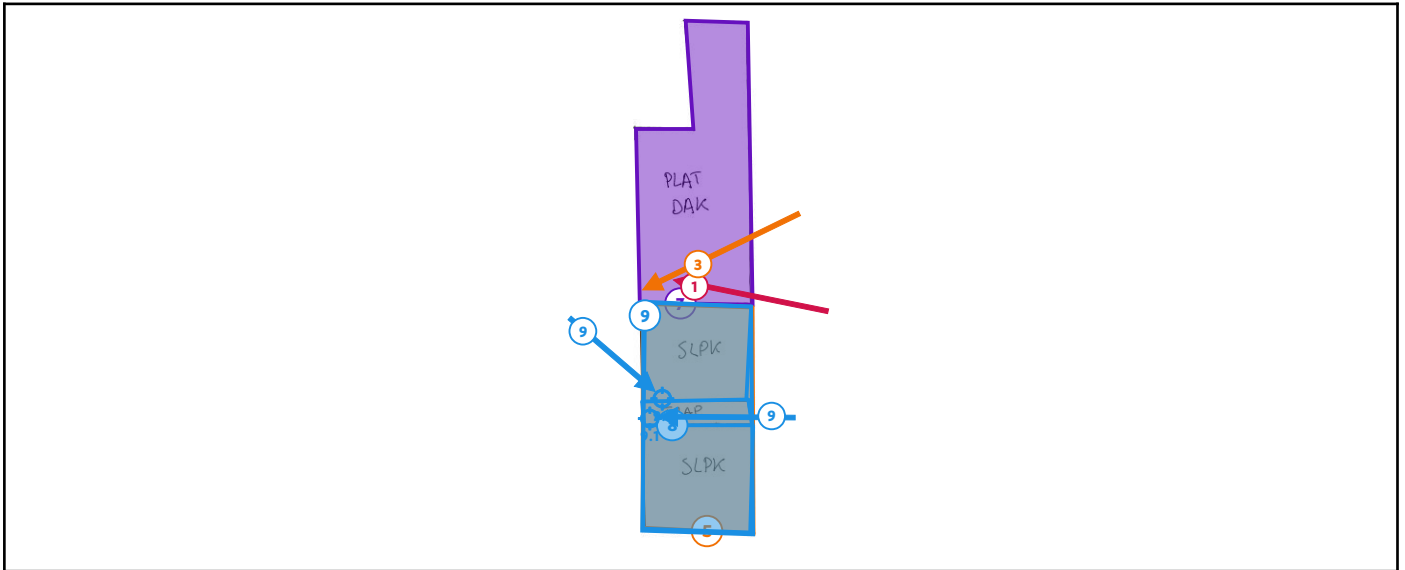
Plan 1.2: 1e verdiep

Beschrijving	Type	Actie
1. asbesthoudend rookgaskanaal	Asbestmateriaal	Dringend verwijderen
3. asbesthoudend rookgaskanaal	Asbestmateriaal	Verwijderen
5. vloerzeil	Asbestmateriaal	Verwijderen
7. plat dak	Advies	-
8. pleisterwerk muren	Geen asbest	-
9. pleisterwerk plafonds	Geen asbest	-
9.1 Code: 2	Mengmonster	-

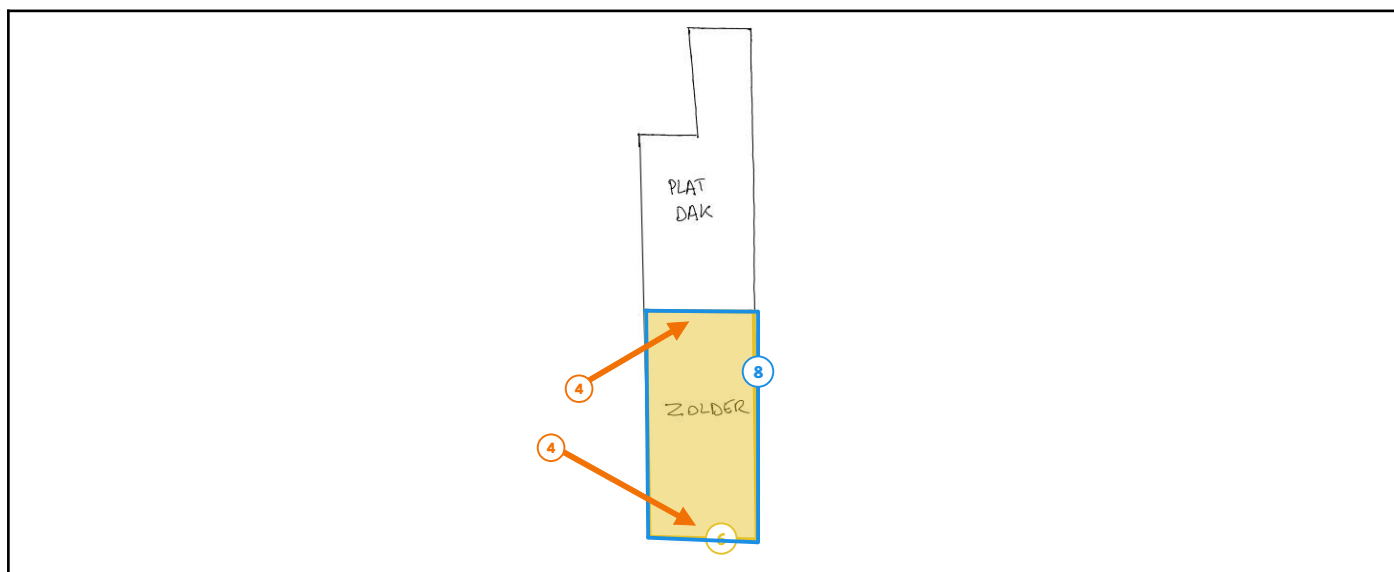
Plan 1.3: zolder

Beschrijving	Type	Actie
4. dakraam	Asbestmateriaal	Verwijderen
6. onderdak hoofdgebouw	Asbestmateriaal	Zorgvuldig beheren
8. pleisterwerk muren	Geen asbest	-

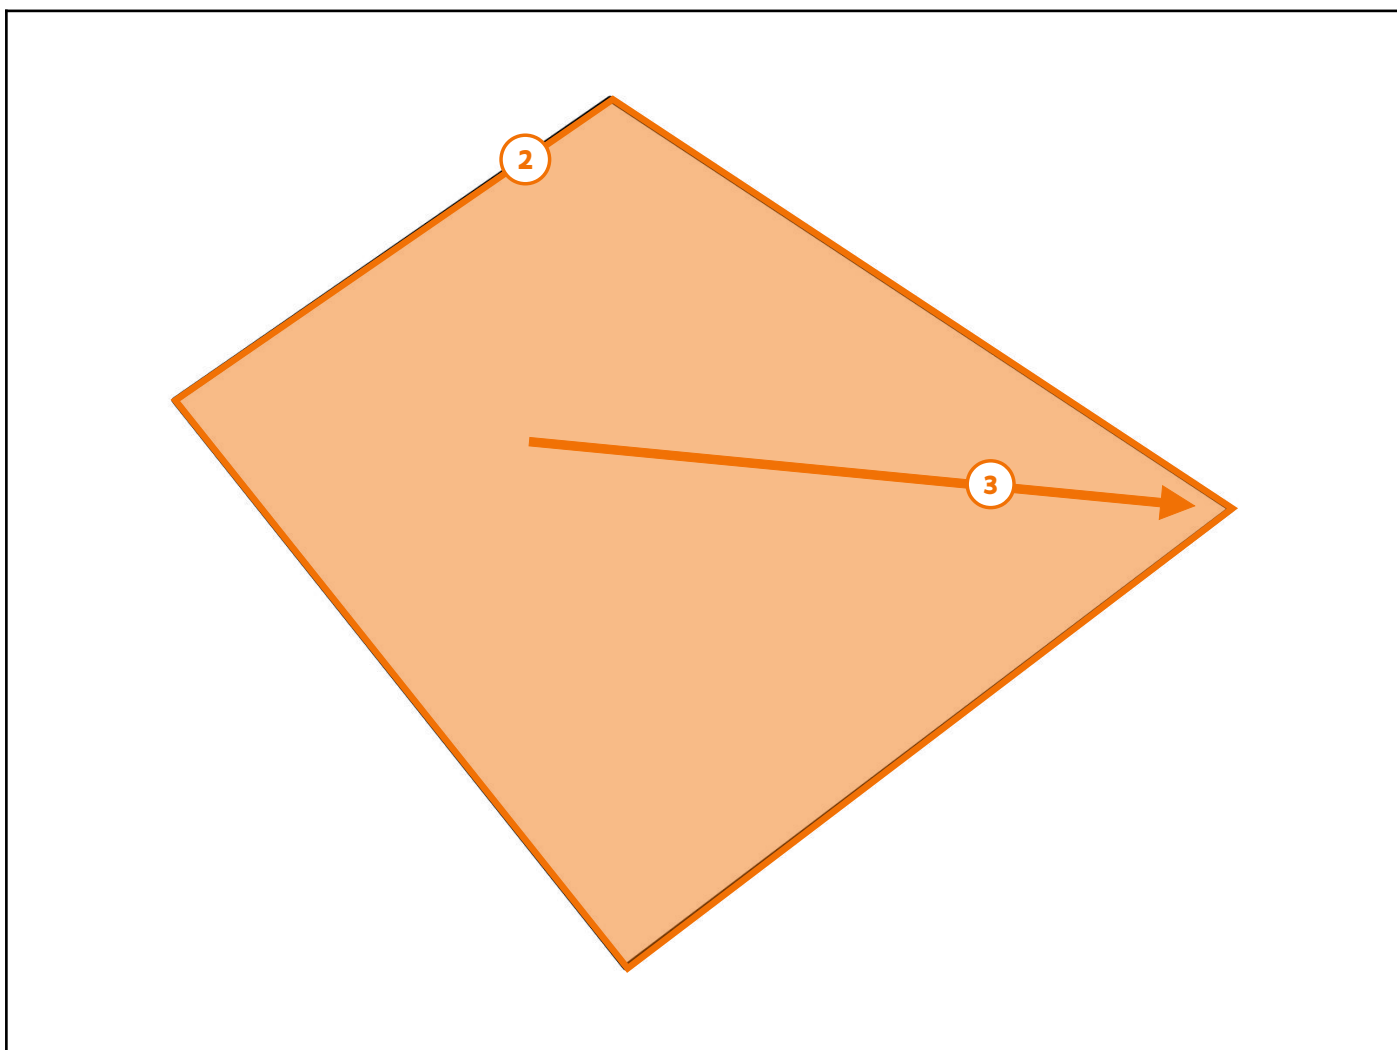
Plan 2.1: tuinhuis

Beschrijving	Type	Actie
2. asbesthoudende golfplaten	Asbestmateriaal	Verwijderen
3. asbesthoudend rookgaskanaal	Asbestmateriaal	Verwijderen

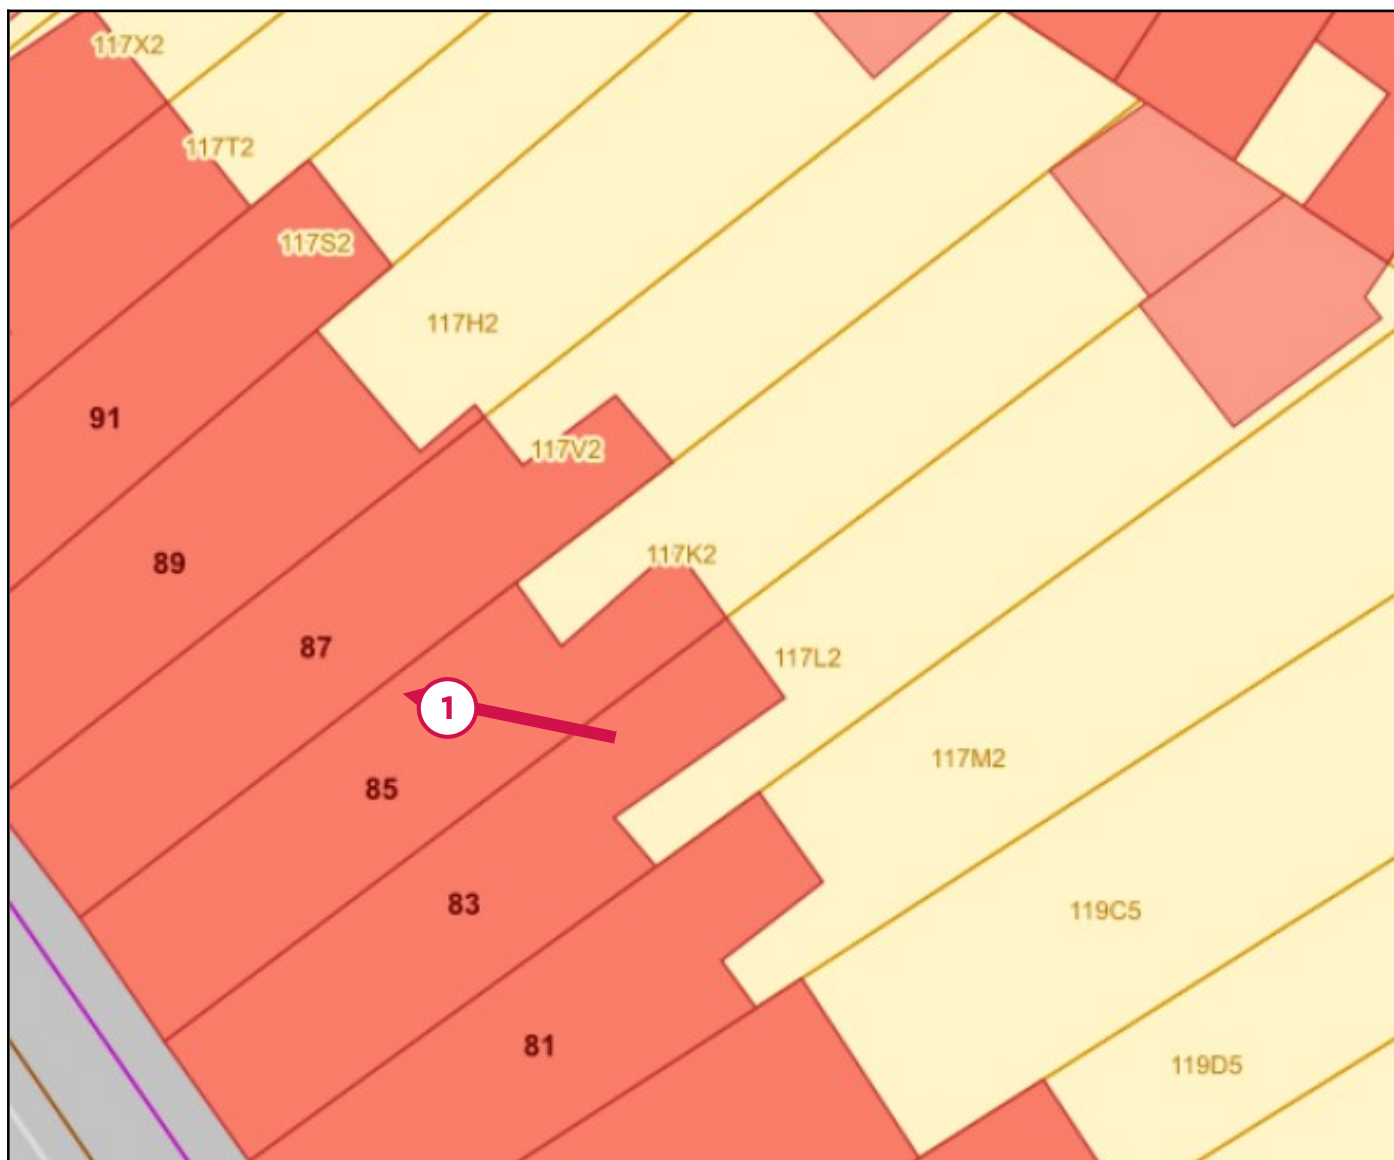
Plan 3.1: Vaststellingen buiten de constructies

Beschrijving	Type	Actie
1. asbesthoudend rookgaskanaal	Asbestmateriaal	Dringend verwijderen

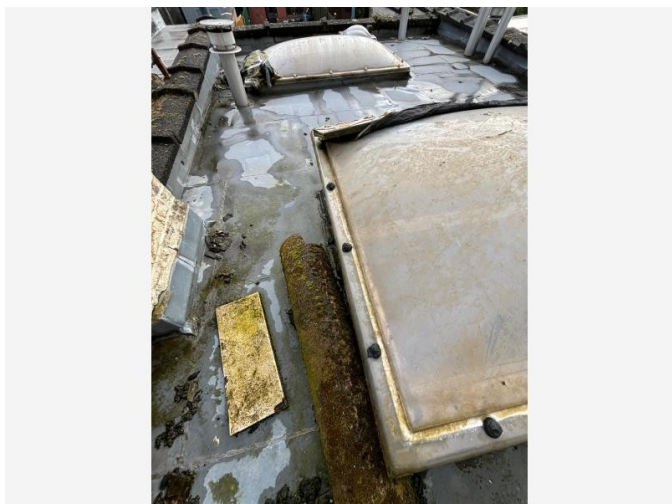
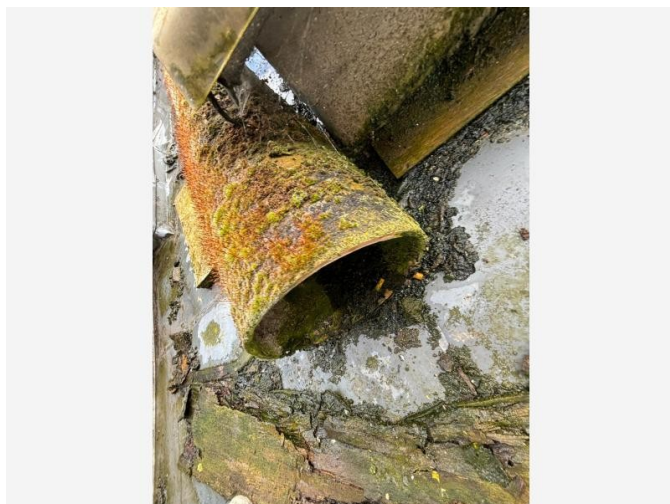
Dringend verwijderen

Beschrijving	asbesthoudend rookgaskanaal
Type afvalstof	Betreft resten (contaminatie) van verwerking of beschadiging
Type resten (contaminatie)	<ul style="list-style-type: none">Stukken, fragmenten (los, opliggend)
Besmette materialen	<ul style="list-style-type: none">plat dak
Bron van de resten	rookgaskanaal op plat dak
Omgeving	Buiten
Primaire drager	HVAC infrastructuur en uitrusting
Gebondenheid resten	Hecht
Hoeveelheid (gewicht - aantal)	<ul style="list-style-type: none">20,00 kg - 1 stuk
Totaal gewicht	20,00 kg
Eenvoudig bereikbaar	Ja
Identificatiemethode	Vaststelling zonder monstername

- Verwijder het asbestafval.

- Eenvoudige handelingen: mag via doe-het-zelf of door werknemer(s) met opleidingsattest eenvoudige handelingen
Hechtgebonden asbest kan via eenvoudige handelingen verwijderd worden, mits dragen
nodige PBM's. Personeel dient jaarlijks opleiding te volgen bij verwijdering asbest.

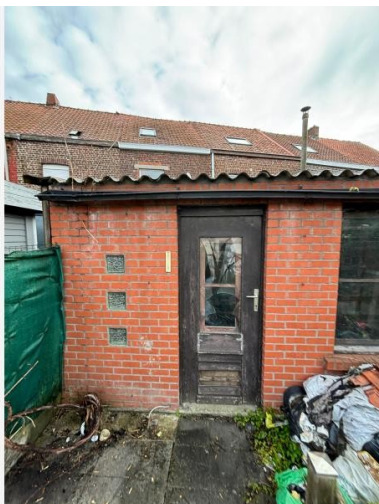
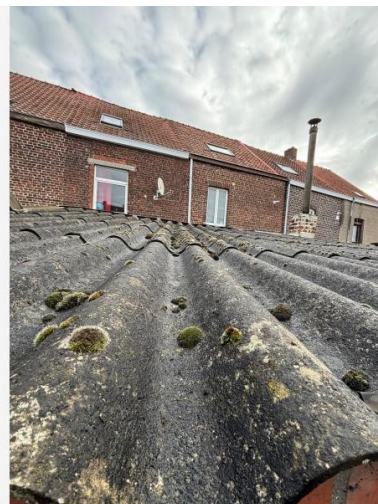
Verwijderen

Eindbeoordeling materiaalisico	Laag materiaalisico en/of verlaagde kans op vezelvrijgave
--------------------------------	---

Gebondenheid	Categorie 1: hechtgebonden in oorsprong
Asbestsoort (vezeltype)	Crocidoliet aanwezig
Asbestconcentratie	Laag (< 50%)
Afschermingsgraad van het gehele materiaal	Geheel of deels vrij aan de buitenlucht
Toestand van het materiaal	Licht beschadigd, licht verweerd. Intact materiaal type Pical – asbestboard of categorie III 'gebondenheid'

Beschrijving	asbesthoudende golfplaten
Omgeving	Buiten
Primaire drager	Schuin dak
Asbestmateriaal	Dak- en gevelbekleding - Golfplaat
Bindmiddel van asbestmateriaal	Cement
Gebondenheid op basis van bindmiddel	Hecht
Hoeveelheid (oppervlakte - aantal)	• 17,00 m ² - 1 stuk
Totale oppervlakte	17,00 m ²

- Zorg voor een veilig beheer. Vermijd het beschadigen van het asbestmateriaal. Controleer de toestand jaarlijks op wijzigingen.
- Zorg voor een veilig beheer en verwijder dit asbestmateriaal wanneer het bij werken eenvoudig bereikbaar wordt. Controleer de toestand jaarlijks op wijzigingen.
- Hemelwater dat afspoelt van asbestcement daken of gevels kan asbestdeeltjes bevatten. Gebruik het enkel voor gesloten circuits (bv. spoelen toiletten). Reinig na het vervangen van het dak of de gevel de dakgoten en regenwaterput of -ton om asbesthoudend sediment of slib te verwijderen

- Eenvoudige handelingen: mag via doe-het-zelf of door werknemer(s) met opleidingsattest eenvoudige handelingen
Hechtgebonden asbest kan via eenvoudige handelingen verwijderd worden, mits dragen
nodige PBM's. Personeel dient jaarlijks opleiding te volgen bij verwijdering asbest.

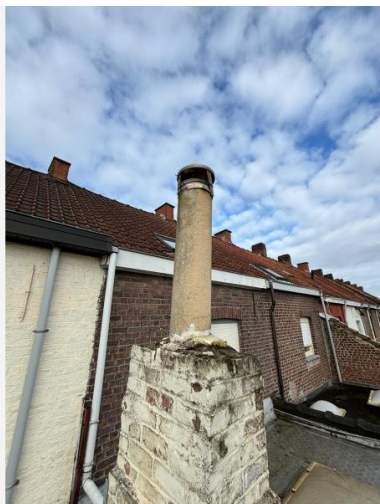
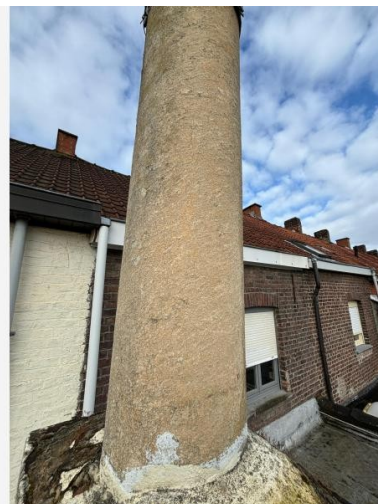
Verwijderen

Eindbeoordeling materiaalrisico	Laag materiaalrisico en/of verlaagde kans op vezelvrijgave
---------------------------------	--

Gebondenheid	Categorie 1: hechtgebonden in oorsprong
Asbestsoort (vezeltype)	Crocidoliet aanwezig
Asbestconcentratie	Laag (< 50%)
Afschermingsgraad van het gehele materiaal	Geheel of deels vrij aan de buitenlucht
Toestand van het materiaal	Licht beschadigd, licht verweerd. Intact materiaal type Pical – asbestboard of categorie III 'gebondenheid'

Beschrijving	asbesthoudend rookgaskanaal
Omgeving	Buiten
Primaire drager	HVAC infrastructuur en uitrusting
Asbestmateriaal	Rookgaskanaal
Bindmiddel van asbestmateriaal	Cement
Gebondenheid op basis van bindmiddel	Hecht
Hoeveelheid (lengte - omtrek - dikte - aantal)	<ul style="list-style-type: none"> 4,00 m - 45,00 cm - 2,00 cm - 1 stuk
Totaal volume	0,036 m ³
Eenvoudig bereikbaar	Ja

- Zorg voor een veilig beheer. Vermijd het beschadigen van het asbestmateriaal. Controleer de toestand jaarlijks op wijzigingen.

- Eenvoudige handelingen: mag via doe-het-zelf of door werknemer(s) met opleidingsattest eenvoudige handelingen
Hechtgebonden asbest kan via eenvoudige handelingen verwijderd worden, mits dragen
nodige PBM's. Personeel dient jaarlijks opleiding te volgen bij verwijdering asbest.

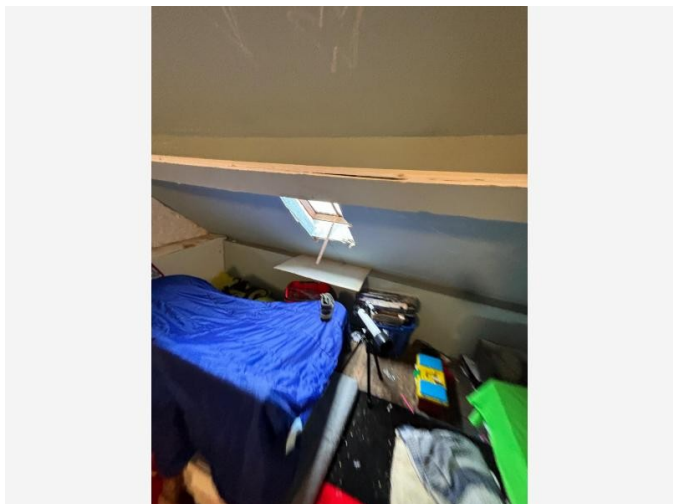
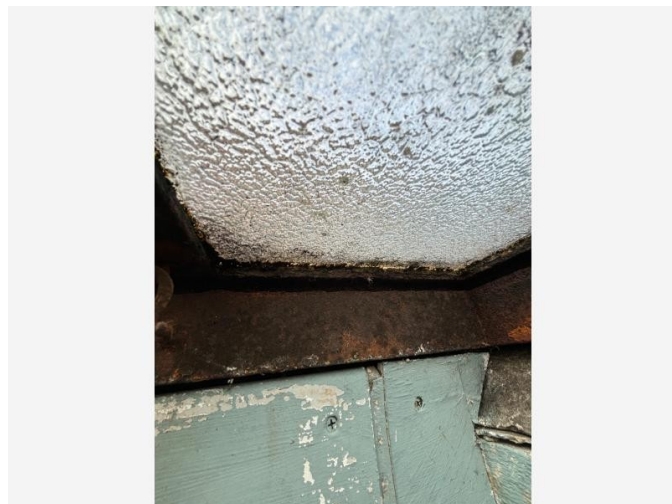
Verwijderen

Eindbeoordeling materiaalrisico	Verhoogd materiaalrisico en/of verhoogde kans op vezelvrijgave
---------------------------------	--

Gebondenheid	Categorie 1: hechtgebonden in oorsprong
Asbestsoort (vezeltype)	Amfibool aanwezig, uitgezonderd crocidoliet
Asbestconcentratie	Laag (< 50%)
Afschermingsgraad van het gehele materiaal	Geheel of deels vrij aan de buitenlucht
Toestand van het materiaal	Matig beschadigd, matig verweerd

Beschrijving	dakraam
Omgeving	Grenst aan binnen- en buitenlucht
Primaire drager	Dakopening (raam, ...)
Asbestmateriaal	In-situ afwerkingslagen - Pasta, stopverf, voegsel, stopsel, vulsel, mastiek, katten, ...
Bindmiddel van asbestmateriaal	Kitten, mastiek, pasta
Gebondenheid op basis van bindmiddel	Hecht
Hoeveelheid (gewicht - aantal)	<ul style="list-style-type: none">• 0,25 kg - 2 stuks
Totaal gewicht	0,50 kg
Eenvoudig bereikbaar	Ja
Bevestigingswijze	<ul style="list-style-type: none">• Geklemd
Identificatiemethode	Vaststelling zonder monsternamen

- Zorg voor een veilig beheer. Vermijd het beschadigen van het asbestmateriaal. Controleer de toestand jaarlijks op wijzigingen.

- Eenvoudige handelingen: mag via doe-het-zelf of door werknemer(s) met opleidingsattest eenvoudige handelingen
Hechtgebonden asbest kan via eenvoudige handelingen verwijderd worden, mits dragen
nodige PBM's. Personeel dient jaarlijks opleiding te volgen bij verwijdering asbest.

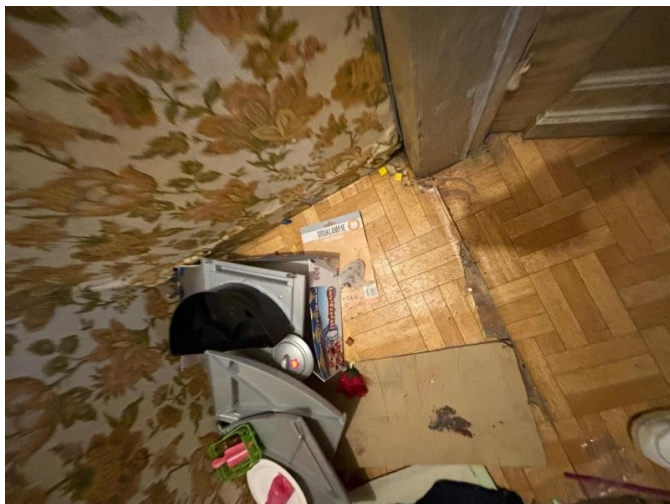
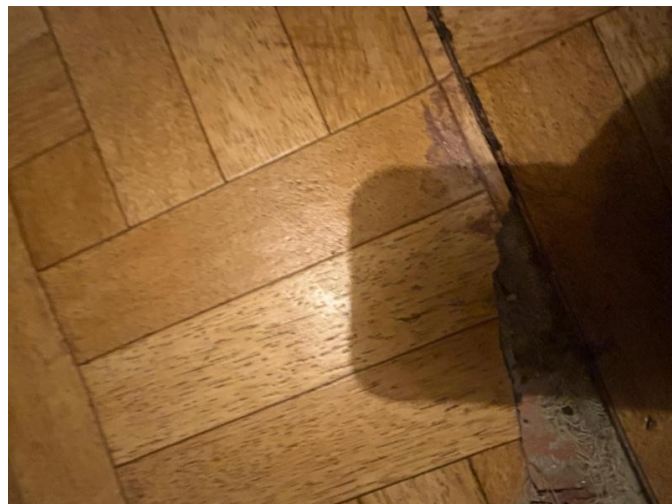
Verwijderen

Eindbeoordeling materiaalrisico	Verhoogd materiaalrisico en/of verhoogde kans op vezelvrijgave
---------------------------------	--

Gebondenheid	Categorie 1: hechtgebonden in oorsprong
Asbestsoort (vezeltype)	Alleen chrysotiel
Asbestconcentratie	Laag (< 50%)
Afschermingsgraad van het gehele materiaal	Geheel of deels (ook) vrij aan de binnenlucht
Toestand van het materiaal	Matig beschadigd, matig verweerd

Beschrijving	vloerzeil
Omgeving	Binnen
Primaire drager	Vloer
Asbestmateriaal	Prefab - afwerking - Vloerzeil
Bindmiddel van asbestmateriaal	Kunststof of -hars
Gebondenheid op basis van bindmiddel	Hecht
Hoeveelheid (oppervlakte - aantal)	• 30,00 m ² - 1 stuk
Totale oppervlakte	30,00 m ²
Eenvoudig bereikbaar	Ja
Bevestigingswijze	• Verlijmd, ingegoten, versmeerd

- Zorg voor een veilig beheer. Vermijd het beschadigen van het asbestmateriaal. Controleer de toestand jaarlijks op wijzigingen.

- Hermetische zone (erkend asbestverwijderaar)
Lijmlagen en vinyltegels, mogen enkel door erkend asbestverwijderend bedrijf verwijderd worden in hermetische zone. Aannemers te vinden op deze site <https://werk.belgie.be/nl/erkenningen/erkenning-asbest-bedrijven-erkend-voor-afbraak-verwijderingswerken>

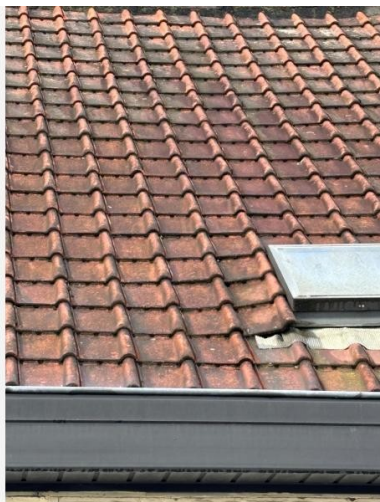
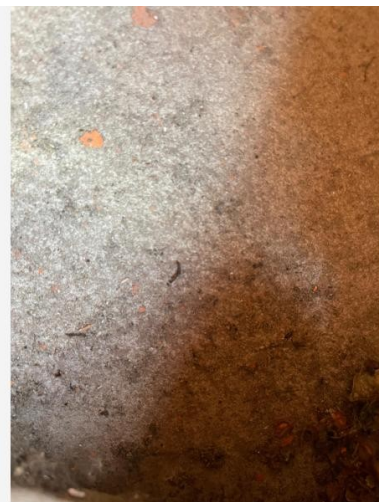
Zorgvuldig beheren

Eindbeoordeling materiaalrisico	Zeer laag materiaalrisico en/of zeer lage kans op vezelvrijgave
---------------------------------	---

Gebondenheid	Categorie 1: hechtgebonden in oorsprong
Asbestsoort (vezeltype)	Crocidoliet aanwezig
Asbestconcentratie	Laag (< 50%)
Afschermingsgraad van het gehele materiaal	Stootvaste afscherming of omkasting
Toestand van het materiaal	Onbeschadigd, niet verweerd

Beschrijving	onderdak hoofdgebouw
Omgeving	Binnen
Primaire drager	Schuin dak
Asbestmateriaal	Plaat, paneel, tablet - Type Menuiserite
Bindmiddel van asbestmateriaal	Cement
Gebondenheid op basis van bindmiddel	Hecht
Hoeveelheid (oppervlakte - dikte - aantal)	• 50,00 m ² - 0,50 cm - 1 stuk
Totaal volume	0,25 m ³

- Zorg voor een veilig beheer. Vermijd het beschadigen van het asbestmateriaal. Controleer de toestand jaarlijks op wijzigingen.

- Eenvoudige handelingen: mag via doe-het-zelf of door werknemer(s) met opleidingsattest eenvoudige handelingen
Hechtgebonden asbest kan via eenvoudige handelingen verwijderd worden, mits dragen nodige PBM's. Personeel dient jaarlijks opleiding te volgen bij verwijdering asbest.
- Hermetische zone (erkend asbestverwijderaar)
indien de platen vanuit de binnenkant worden afgebroken dient dit gebeuren door een erkend verwijderaar in de hermetische zone

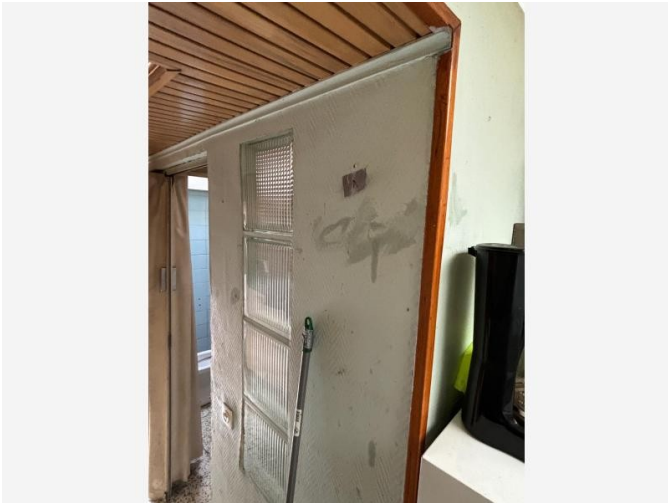
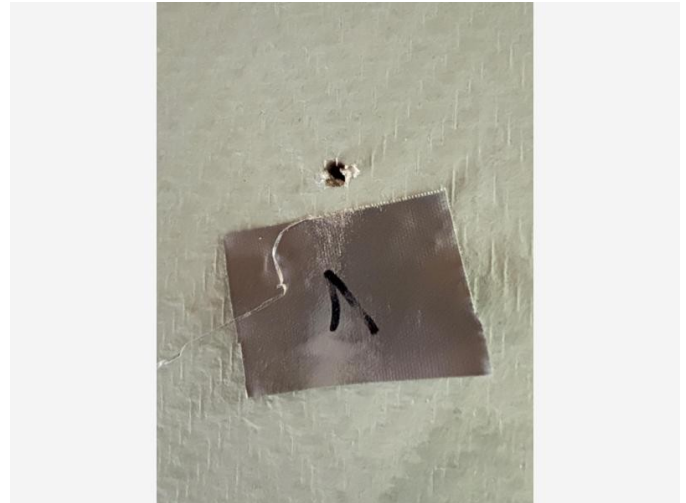
Geen asbest

#	Type	Referentie	Resultaat
8.1	Mengmonster	1	Geen asbest

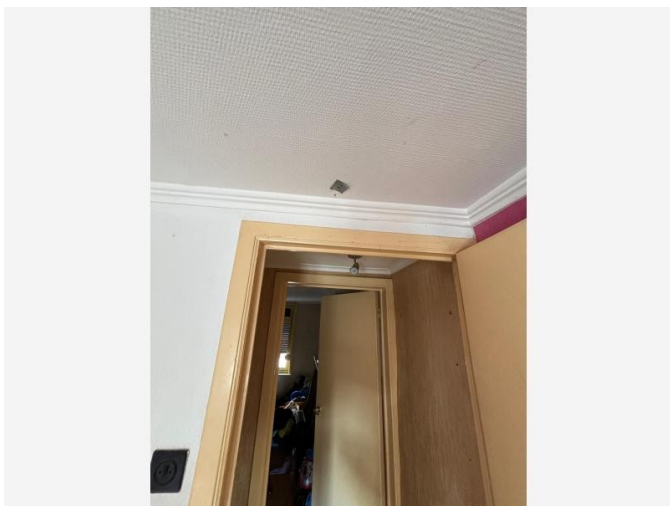
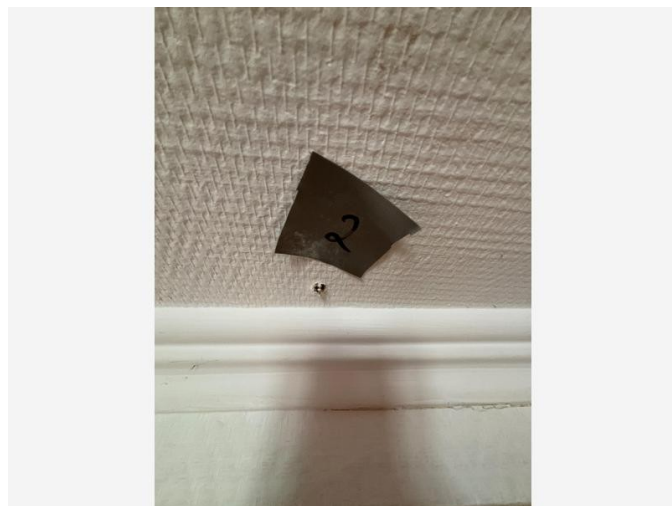
Fiche 9: pleisterwerk plafonds

Geen asbest

#	Type	Referentie	Resultaat
9.1	Mengmonster	2	Geen asbest
