Asbestinventarisatetest

J. en M. Sabbestraat 87, 8930 Menen

Attestnummer : 20240410-000439.000

Uitgegeven op : 10.04.2024

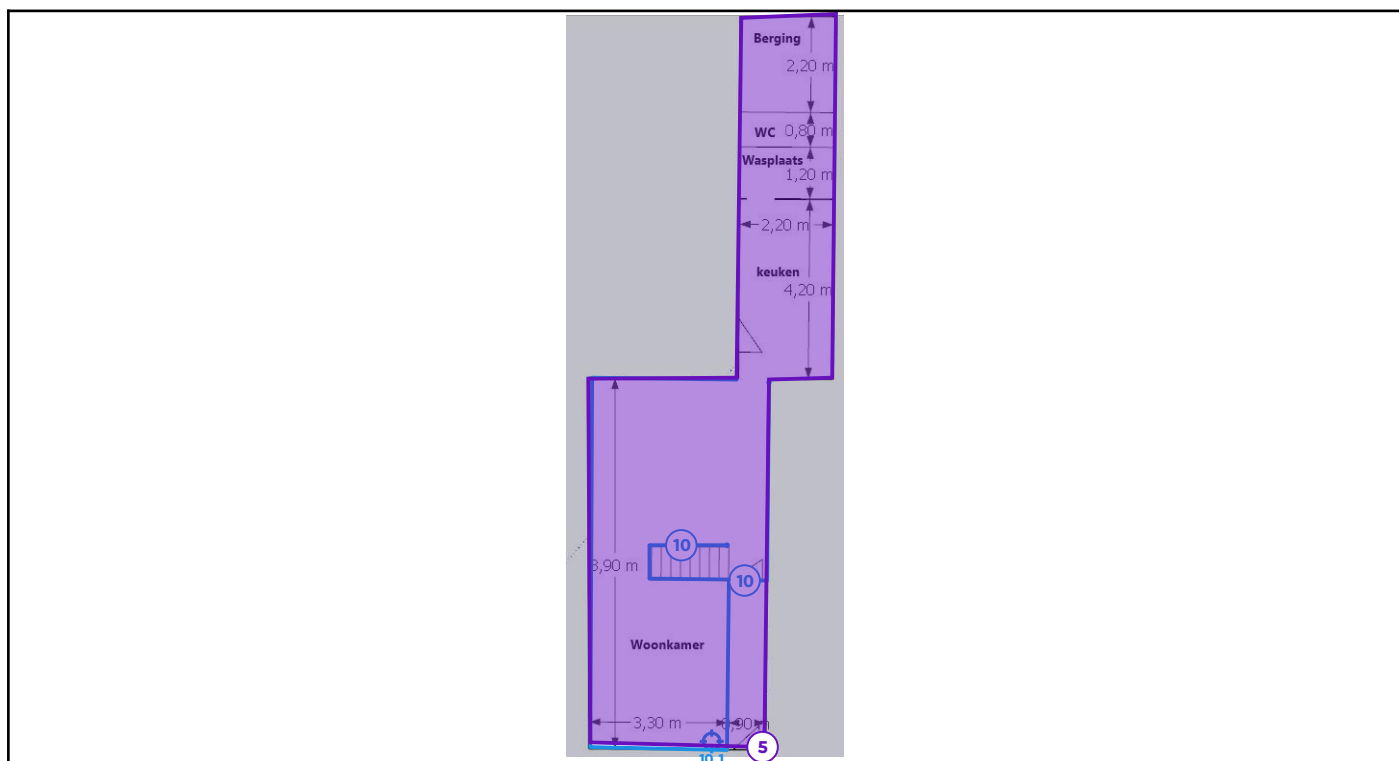
Plan 1.1: Gelijkvloers

Beschrijving	Type	Actie
5.11 - plafond gelijkvloers	Advies	-
10.1 - Pleister GLV wand droog	Geen asbest	-
10.1 Code: Staal 1	Puntmonster	-

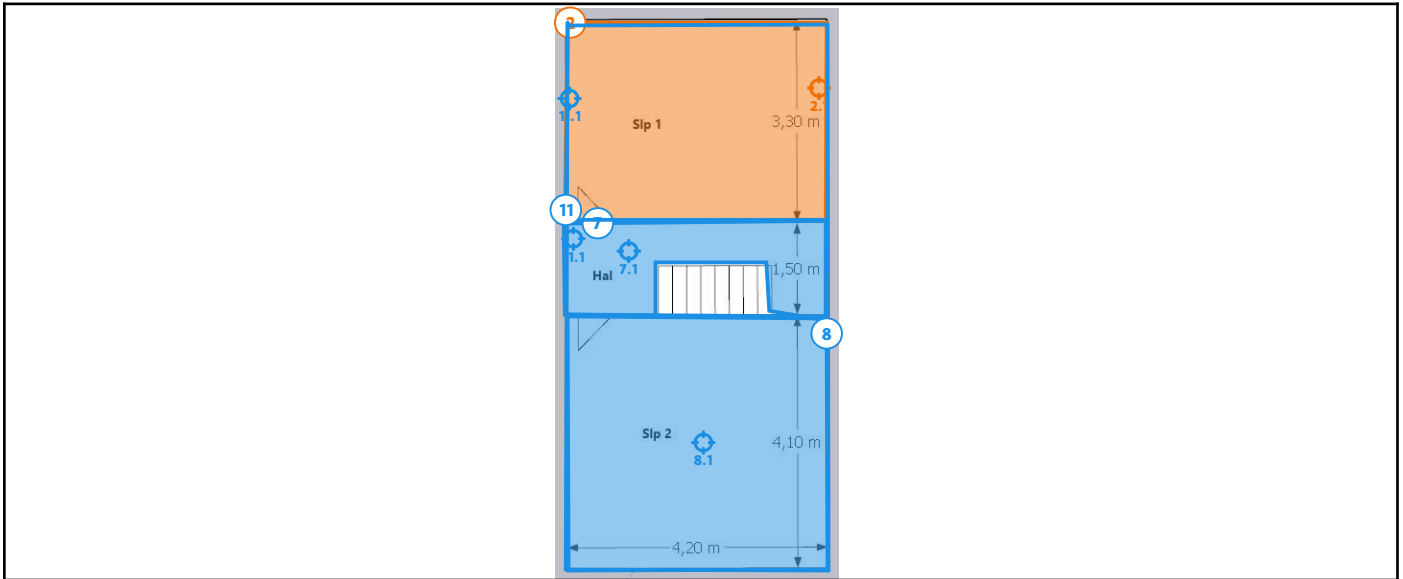
Plan 1.2: 1e verdiep

Beschrijving	Type	Actie
2. 5 - Vinyl kamer +1, achteraan	Asbestmateriaal	Verwijderen
2.1 Code: Staal 5	Puntmonster	-
7. 6 - Vinyl gang +1	Geen asbest	-
7.1 Code: Staal 6	Puntmonster	-
8. 8 - Pleister plafond +1 droog	Geen asbest	-
8.1 Code: Staal 8	Puntmonster	-
11. 7 - Pleister wand +1 droog en circ	Geen asbest	-
11.1 Code: Staal 7	Mengmonster	-

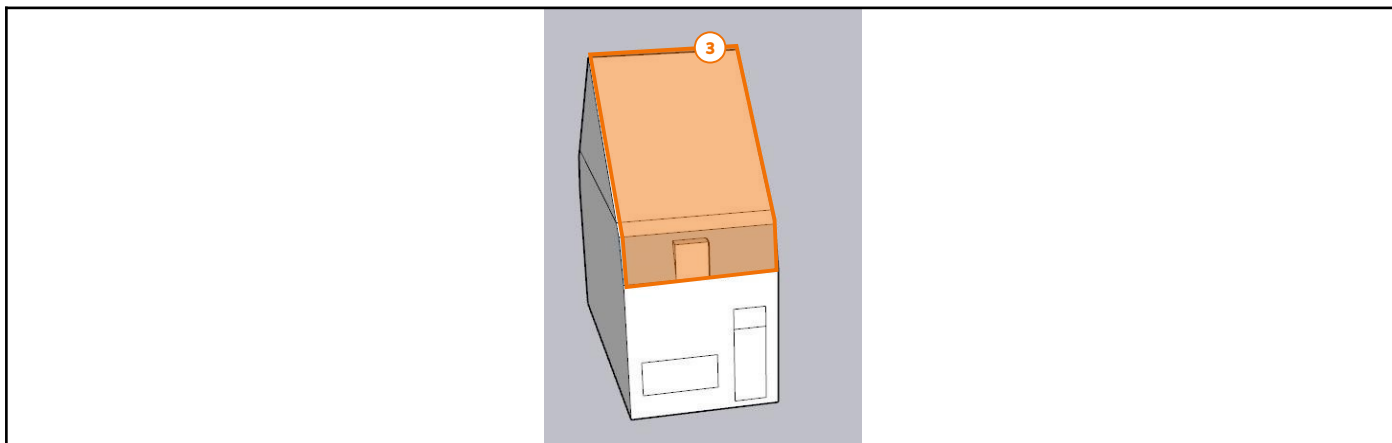
Plan 1.4: Voorgevel

Beschrijving	Type	Actie
3. 9 - Onderdak	Asbestmateriaal	Verwijderen

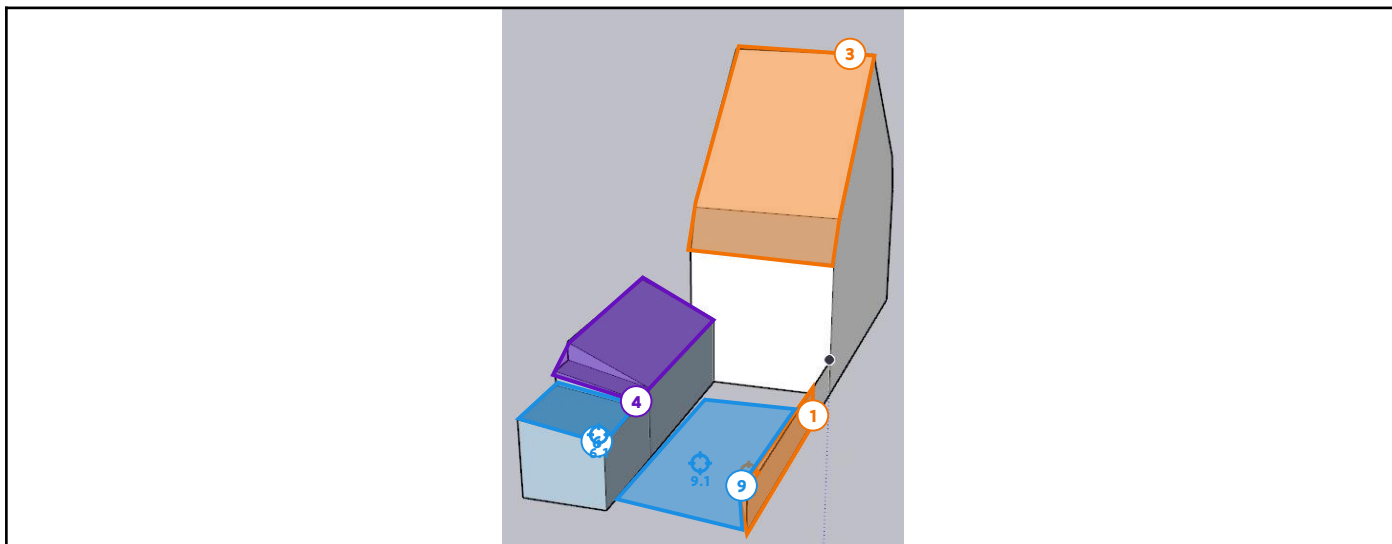
Plan 1.5: Achtergevel

Beschrijving	Type	Actie
1. 2 - omheining tuin	Asbestmateriaal	Verwijderen
1.1 Code: Staal 2	Puntmonster	-
3. 9 - Onderdak	Asbestmateriaal	Verwijderen
4. 10 - onderdak bijgebouwen	Advies	-
6. 3 - golfdakplaat	Geen asbest	-
6.1 Code: Staal 3	Puntmonster	-
9. 4 - Losliggende roofing tuin	Geen asbest	-
9.1 Code: Staal 4	Puntmonster	-

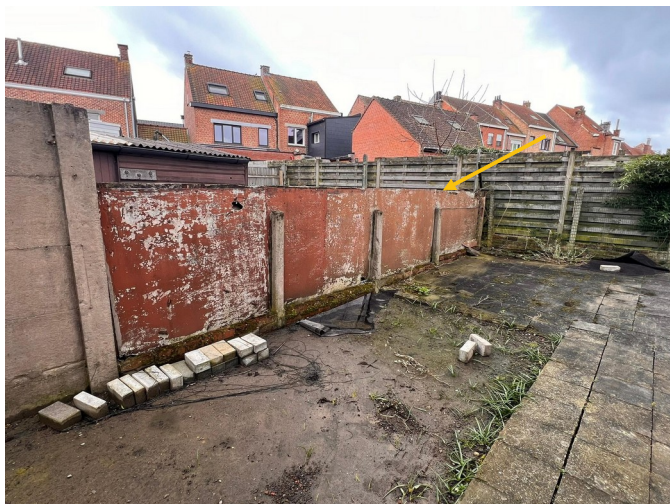
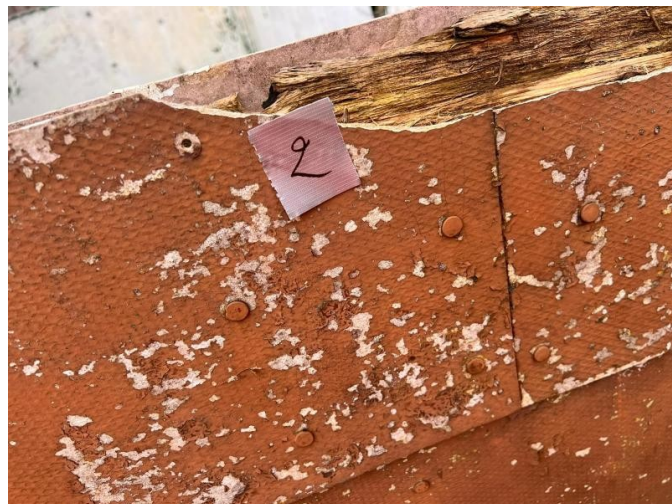
Eindbeoordeling materiaalrisico	Verhoogd materiaalrisico en/of verhoogde kans op vezelvrijgave
---------------------------------	--

Asbestsoort (vezeltype)	Alleen chrysotiel
Asbestconcentratie	Laag (< 50%)
Afschermingsgraad van het gehele materiaal	Geheel of deels vrij aan de buitenlucht
Toestand van het materiaal	Zwaar beschadigd, zwaar verweerd

#	Type	Referentie	Resultaat
1.1	Puntmonster	Staal 2	Chrysotiel

Beschrijving	2 - omheining tuin
Omgeving	Buiten
Primaire drager	Wand vrijstaand (scheidingsmuur, ...)
Asbestmateriaal	Plaat, paneel, tablet - Type Menuiserite
Bindmiddel van asbestmateriaal	Cement
Gebondenheid op basis van bindmiddel	Hecht
Hoeveelheid (oppervlakte - dikte - aantal)	• 6,82 m ² - 1,00 cm - 1 stuk
Totaal volume	0,068 m ³
Eenvoudig bereikbaar	Ja
Bevestigingswijze	• Geschroefd
Identificatiemethode	Vaststelling met monstername
Destructieve handeling voor identificatie	Ja
Opmerking	Hoeveelheden zijn een inschatting en niet bindend.

Verwijderen

- Zorg voor een veilig beheer. Vermijd het beschadigen van het asbestmateriaal. Controleer de toestand jaarlijks op wijzigingen.
- Scherm in afwachting van verwijdering het asbestmateriaal af van luchtstromingen en verstoring: bijvoorbeeld door het te verpakken, te fixeren, af te dekken, signalisatie - afbakening aan te brengen, ...
- Zorg voor een veilig beheer en verwijder dit asbestmateriaal wanneer het bij werken eenvoudig bereikbaar wordt. Controleer de toestand jaarlijks op wijzigingen.
- Hemelwater dat afspoelt van asbestcement daken of gevels kan asbestdeeltjes bevatten. Gebruik het enkel voor gesloten circuits (bv. spoelen toiletten). Reinig na het vervangen van het dak of de gevel de dakgoten en regenwaterput of -ton om asbesthoudend sediment of slib te verwijderen

- Eenvoudige handelingen: mag via doe-het-zelf of door werknemer(s) met opleidingsattest eenvoudige handelingen
Voor toepassingen in asbestcement voorziet de wet geen verplichting om deze asbestverdachte toepassing

te laten verwijderen door een firma met een opleidingsattest 'eenvoudige handelingen'. U mag in principe, ongeacht eventuele bestaande beschadigingen of vrije asbestvezels, deze asbestverdachte toepassing zelf verwijderen en afvoeren naar een kringlooppark.

- 1) Nat maken (water) of fixeren (fixeermiddel) van het materiaal;
- 2) Gebruikmaken van PE-folie en zakken om loskomende deeltjes en afval op te vangen en te verpakken;
- 3) Het materiaal niet gooien, niet breken en niet slijpen/schuren;
- 4) Het materiaal in 1 geheel losmaken en verwijderen;
- 5) Het materiaal opslaan in gesloten verpakking;
- 6) Bij de werkzaamheden mogen geen minderjarigen of derden aanwezig zijn;
- 7) Alle aanwezigen dragen PBM (persoonlijke beschermingsmiddelen: een stofmasker type FFP3- mondmasker of gelijkwaardig masker, een wegwerpoverall en wegwerphandschoenen en afspoelbaar schoeisel);
- 8) Natte doeken gebruiken om eventuele resten en stof weg te nemen.

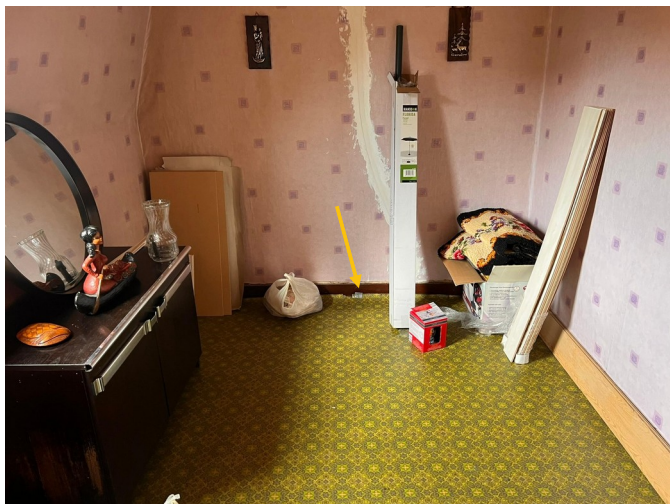
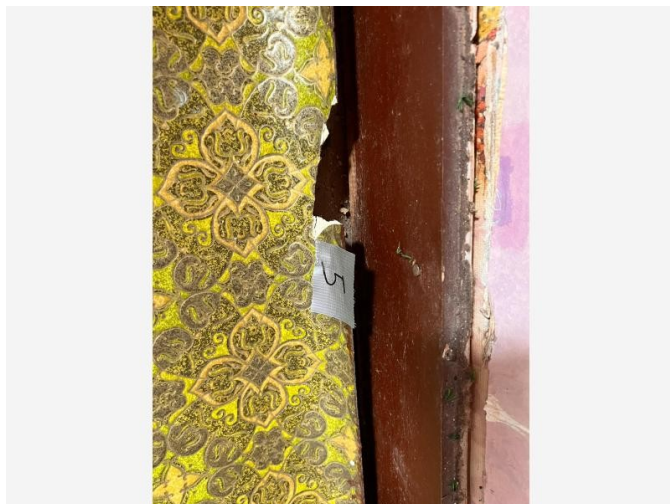
Eindbeoordeling materiaalrisico	Verhoogd materiaalrisico en/of verhoogde kans op vezelvrijgave
---------------------------------	--

Gebondenheid	Categorie 2: niet-hechtgebonden met matrix
Asbestsoort (vezeltype)	Alleen chrysotiel
Asbestconcentratie	Hoog ($\geq 50\%$)
Afschermingsgraad van het gehele materiaal	Geheel of deels (ook) vrij aan de binnenlucht
Toestand van het materiaal	Licht beschadigd, licht verweerd. Intact materiaal type Pical – asbestboard of categorie III 'gebondenheid'

#	Type	Referentie	Resultaat
2.1	Puntmonster	Staal 5	Chrysotiel

Beschrijving	5 - Vinyl kamer +1, achteraan
Omgeving	Binnen
Primaire drager	Vloer
Asbestmateriaal	Prefab - afwerking - Vloerzeil
Bindmiddel van asbestmateriaal	Karton - papier - viltachtig
Gebondenheid op basis van bindmiddel	Niet-hechtgebonden
Hoeveelheid (oppervlakte - aantal)	• 13,86 m ² - 1 stuk

Verwijderen

- Zorg voor een veilig beheer. Vermijd het beschadigen van het asbestmateriaal. Controleer de toestand jaarlijks op wijzigingen.
- Zorg voor een veilig beheer en verwijder dit asbestmateriaal wanneer het bij werken eenvoudig bereikbaar wordt. Controleer de toestand jaarlijks op wijzigingen.

- Hermetische zone (erkend asbestverwijderaar)
Verwijdering moet in Hermetisch zone , vanwege asbestkarton (wat een losgebonden toepassing is). Dit is de enige toegelaten methode.

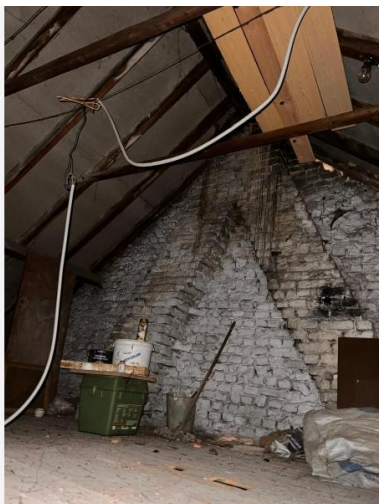
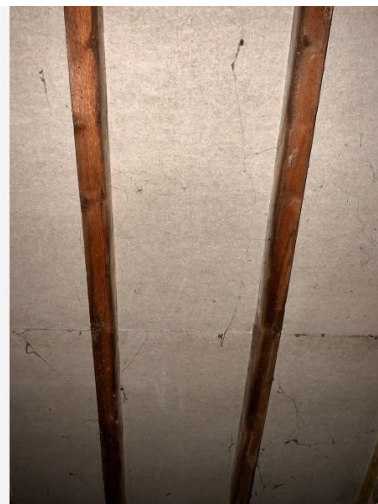
Eindbeoordeling materiaalrisico	Verhoogd materiaalrisico en/of verhoogde kans op vezelvrijgave
---------------------------------	--

Gebondenheid	Categorie 1: hechtgebonden in oorsprong
Asbestsoort (vezeltype)	Crocidoliet aanwezig
Asbestconcentratie	Laag (< 50%)
Afschermingsgraad van het gehele materiaal	Geheel of deels (ook) vrij aan de binnenlucht
Toestand van het materiaal	Licht beschadigd, licht verweerd. Intact materiaal type Pical – asbestboard of categorie III 'gebondenheid'

Beschrijving	9 - Onderdak
Omgeving	Binnen
Primaire drager	Schuin dak
Asbestmateriaal	Plaat, paneel, tablet - Type Menuiserite
Bindmiddel van asbestmateriaal	Cement
Gebondenheid op basis van bindmiddel	Hecht
Hoeveelheid (oppervlakte - dikte - aantal)	<ul style="list-style-type: none">• 57,85 m² - 1,00 cm - 1 stuk
Totaal volume	0,579 m ³
Eenvoudig bereikbaar	Ja
Bevestigingswijze	<ul style="list-style-type: none">• Geklemd• Genageld, geniet
Identificatiemethode	Vaststelling zonder monsternamen
Destructieve handeling voor identificatie	Nee
Opmerking	Hoeveelheden zijn een inschatting en niet bindend.

Verwijderen

- Zorg voor een veilig beheer. Vermijd het beschadigen van het asbestmateriaal. Controleer de toestand jaarlijks op wijzigingen.
- Zorg voor een veilig beheer en verwijder dit asbestmateriaal wanneer het bij werken eenvoudig bereikbaar wordt. Controleer de toestand jaarlijks op wijzigingen.

- Eenvoudige handelingen: mag via doe-het-zelf of door werknemer(s) met opleidingsattest eenvoudige handelingen
Voor toepassingen in asbestcement voorziet de wet geen verplichting om deze asbestverdachte toepassing te laten verwijderen door een firma met een opleidingsattest 'eenvoudige handelingen'. U mag in principe, ongeacht eventuele bestaande beschadigingen of vrije asbestvezels, deze asbestverdachte toepassing zelf verwijderen en afvoeren naar een kringlooppark.
Hierbij moeten wel volgende maatregelen genomen worden om de verspreiding en inademing van

- 1) Nat maken (water) of fixeren (fixeermiddel) van het materiaal;
- 2) Gebruikmaken van PE-folie en zakken om loskomende deeltjes en afval op te vangen en te verpakken;
- 3) Het materiaal niet gooien, niet breken en niet slijpen/schuren;
- 4) Het materiaal in 1 geheel losmaken en verwijderen;
- 5) Het materiaal opslaan in gesloten verpakking;
- 6) Bij de werkzaamheden mogen geen minderjarigen of derden aanwezig zijn;
- 7) Alle aanwezigen dragen PBM (persoonlijke beschermingsmiddelen: een stofmasker type FFP3- mondk masker of gelijkwaardig masker, een wegwerperoverall en wegwerphandschoenen en afspoelbaar schoeisel);
- 8) Natte doeken gebruiken om eventuele resten en stof weg te nemen.

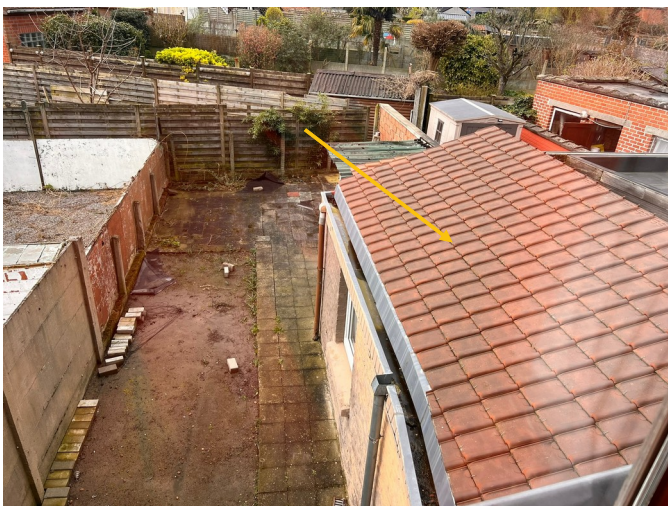
Het onderdak van de bijgebouwen was niet zichtbaar maar vermoedelijk is dit ook asbesthoudend. Te controleren bij afbraakwerken.

Identificatiemethode	Redelijk vermoeden
Primaire drager	Schuin dak
(Asbest)materiaal	Plaat, paneel, tablet - Type Menuiserite
Bindmiddel	Cement
Gebondenheid bindmiddel	Hecht

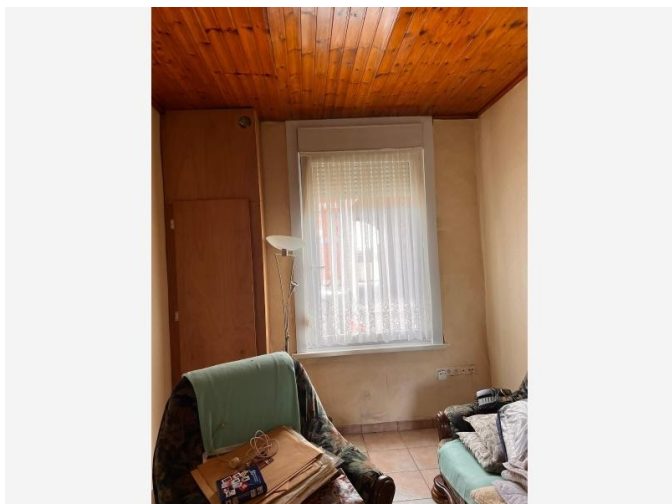
Het volledige gelijkvloers heeft een plafond die niet uit pleisterwerk bestaat. Bijgevolg werd geen staal genomen.

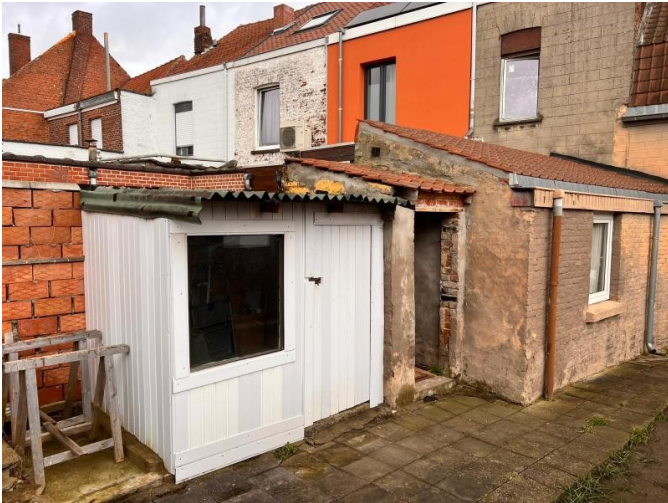
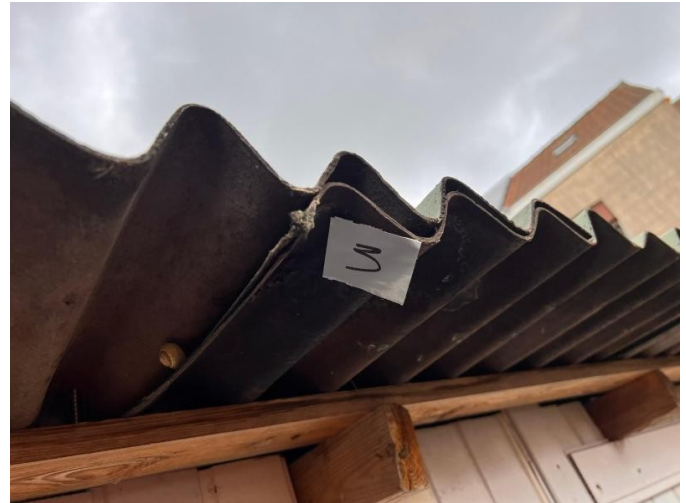
Fiche 6: 3 - golfdakplaat

Geen asbest

#	Type	Referentie	Resultaat
6.1	Puntmonster	Staal 3	Geen asbest

Beschrijving	3 - golfdakplaat
Omgeving	Buiten
Primaire drager	Schuin dak
Bindmiddel van materiaal	Cement

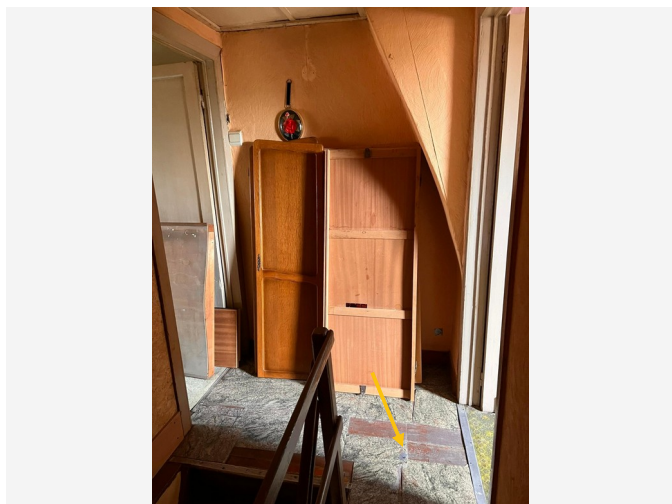
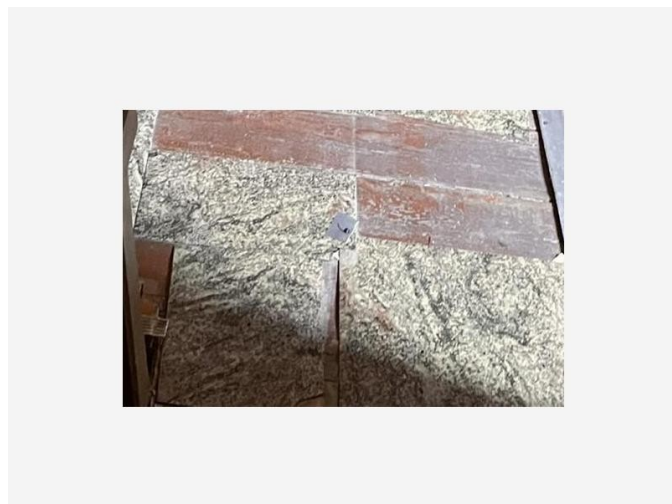
Geen asbest

#	Type	Referentie	Resultaat
7.1	Puntmonster	Staal 6	Geen asbest

Beschrijving	6 - Vinyl gang +1
Omgeving	Binnen
Primaire drager	Vloer
Bindmiddel van materiaal	Karton - papier - viltachtig

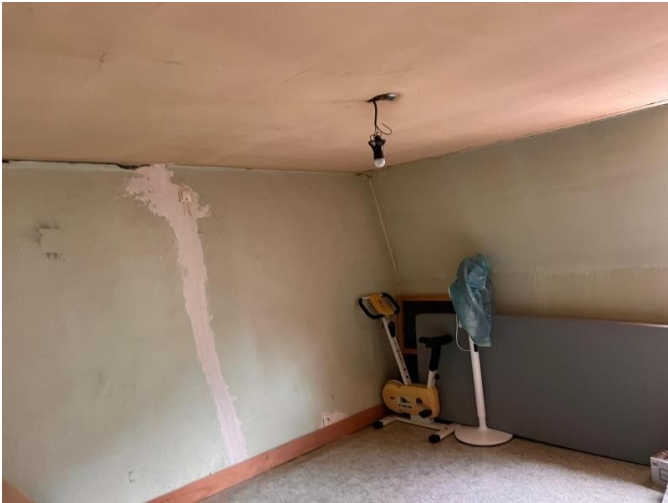
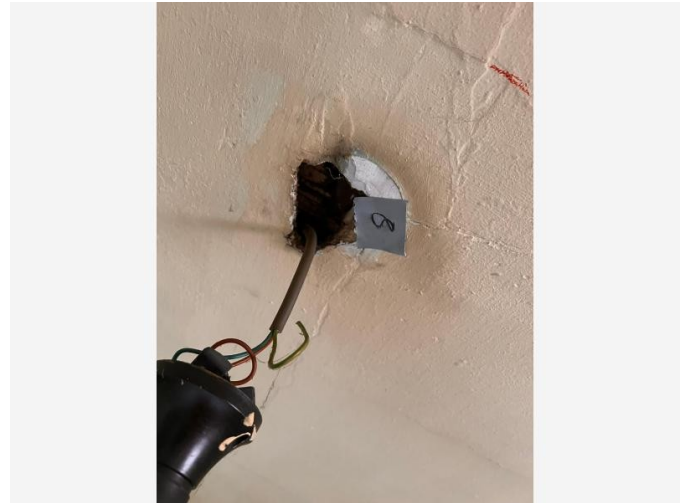
Fiche 8: 8 - Pleister plafond +1 droog

Geen asbest

#	Type	Referentie	Resultaat
8.1	Puntmonster	Staal 8	Geen asbest

Beschrijving	8 - Pleister plafond +1 droog
Omgeving	Binnen
Primaire drager	Plafond
Bindmiddel van materiaal	Gips - kalk

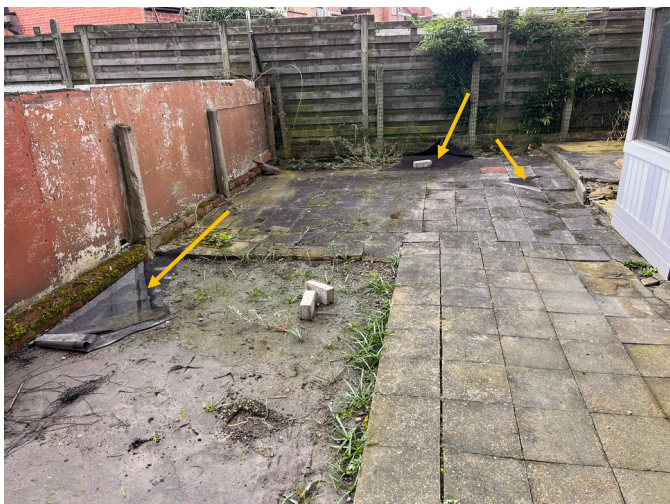
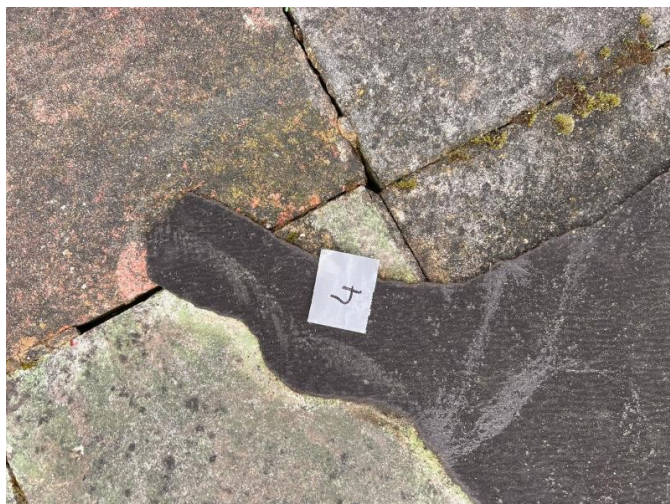
Fiche 9: 4 - Losliggende roofing tuin

Afvalstof, geen asbest

#	Type	Referentie	Resultaat
9.1	Puntmonster	Staal 4	Geen asbest

Materialen	<ul style="list-style-type: none"> • Bodem
Bron van de resten	Er liggen losliggende stukken roofing in de tuin. Deze zijn niet asbesthoudend.
Omgeving	Buiten
Primaire drager	Plat dak
Gebondenheid resten	Hecht
Hoeveelheid (gewicht - aantal)	<ul style="list-style-type: none"> • 2,00 kg - 1 stuk
Totaal gewicht	2,00 kg
Identificatiemethode	Vaststelling met monsternamen
Opmerking	Hoeveelheden zijn een inschatting en niet bindend.

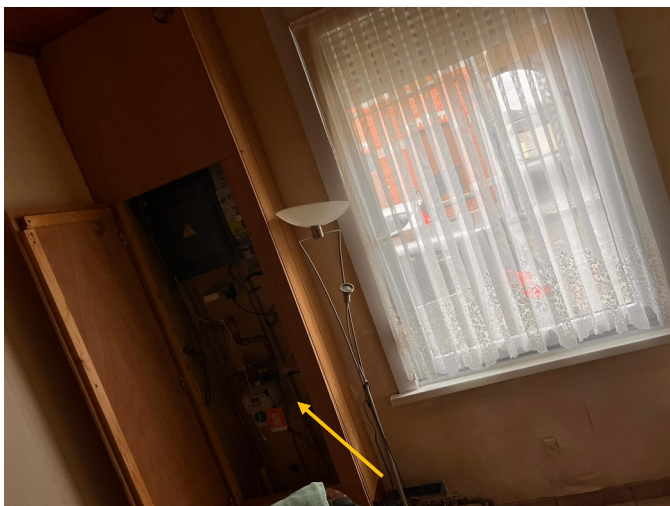
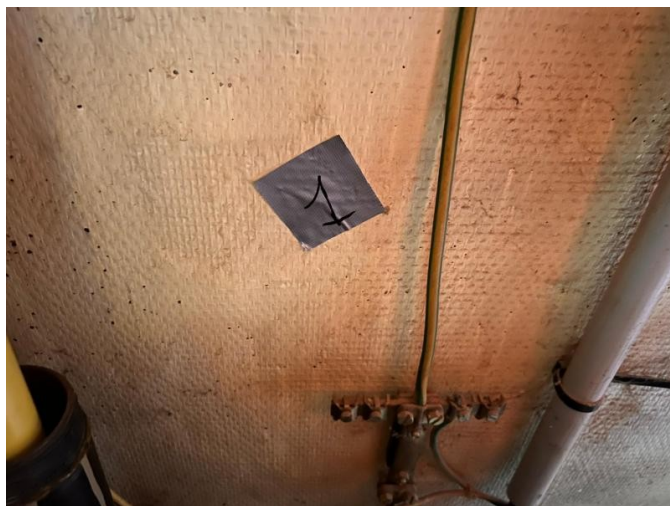
Geen asbest

#	Type	Referentie	Resultaat
10.1	Puntmonster	Staal 1	Geen asbest

Beschrijving	1 - Pleister GLV wand droog
Omgeving	Binnen
Primaire drager	Binnenwand
Bindmiddel van materiaal	Gips - kalk

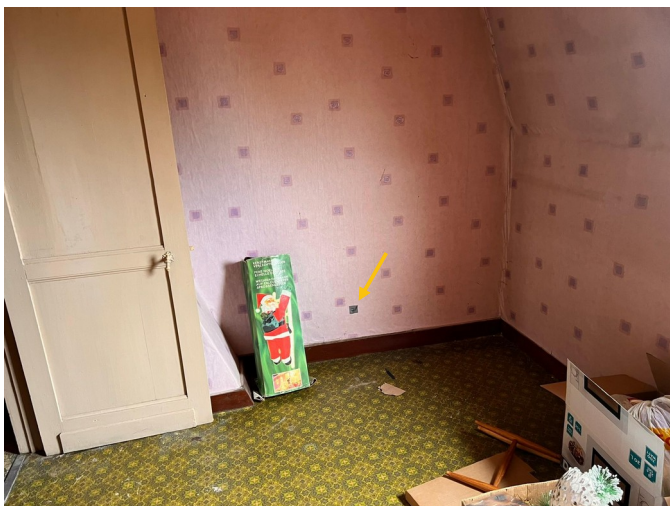
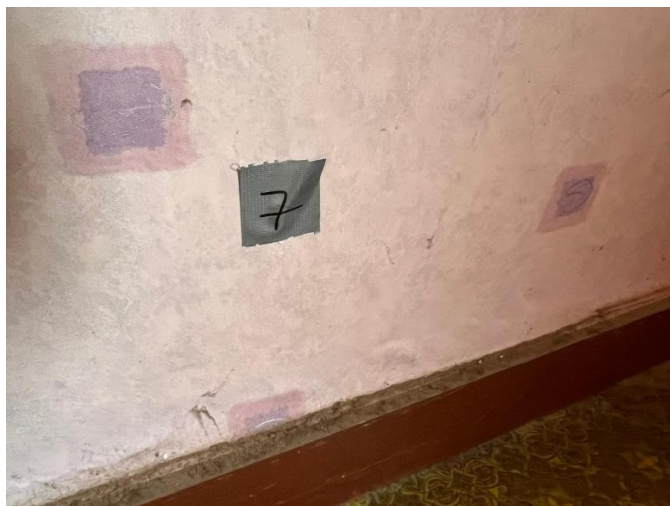
Fiche 11: 7 - Pleister wand +1 droog en circ

Geen asbest

#	Type	Referentie	Resultaat
11.1	Mengmonster	Staal 7	Geen asbest

Beschrijving	7 - Pleister wand +1 droog en circ
Omgeving	Binnen
Primaire drager	Binnenwand
Bindmiddel van materiaal	Gips - kalk
