Asbestinventarisatetest

Albrecht Rodenbachstraat 6, 9340 Lede

Attestnummer : 20240616-000150.000

Uitgegeven op : 16.06.2024

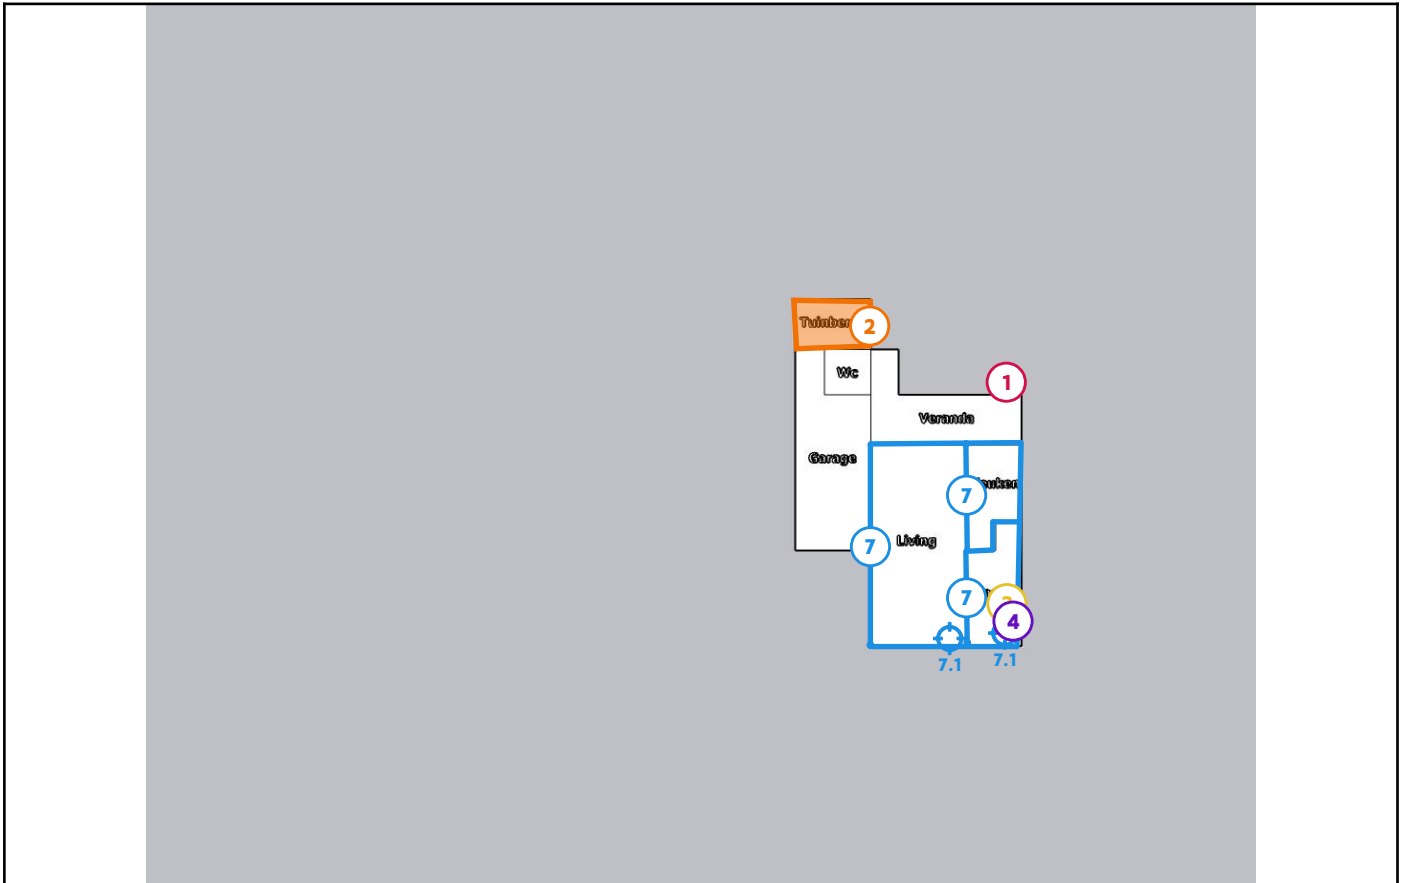
Plan 1.1: Gelijkvloers

Beschrijving	Type	Actie
1. Afval asbestbuis	Asbestmateriaal	Dringend verwijderen
2. Golfplaten tuinhok	Asbestmateriaal	Verwijderen
3. Elektrisch materiaal in bakeliet	Asbestmateriaal	Zorgvuldig beheren
4. Vermoedelijk ingesloten asbestbuis	Advies	-
7. Pleister muren	Geen asbest	-
7.1 Code: mm1	Mengmonster	-

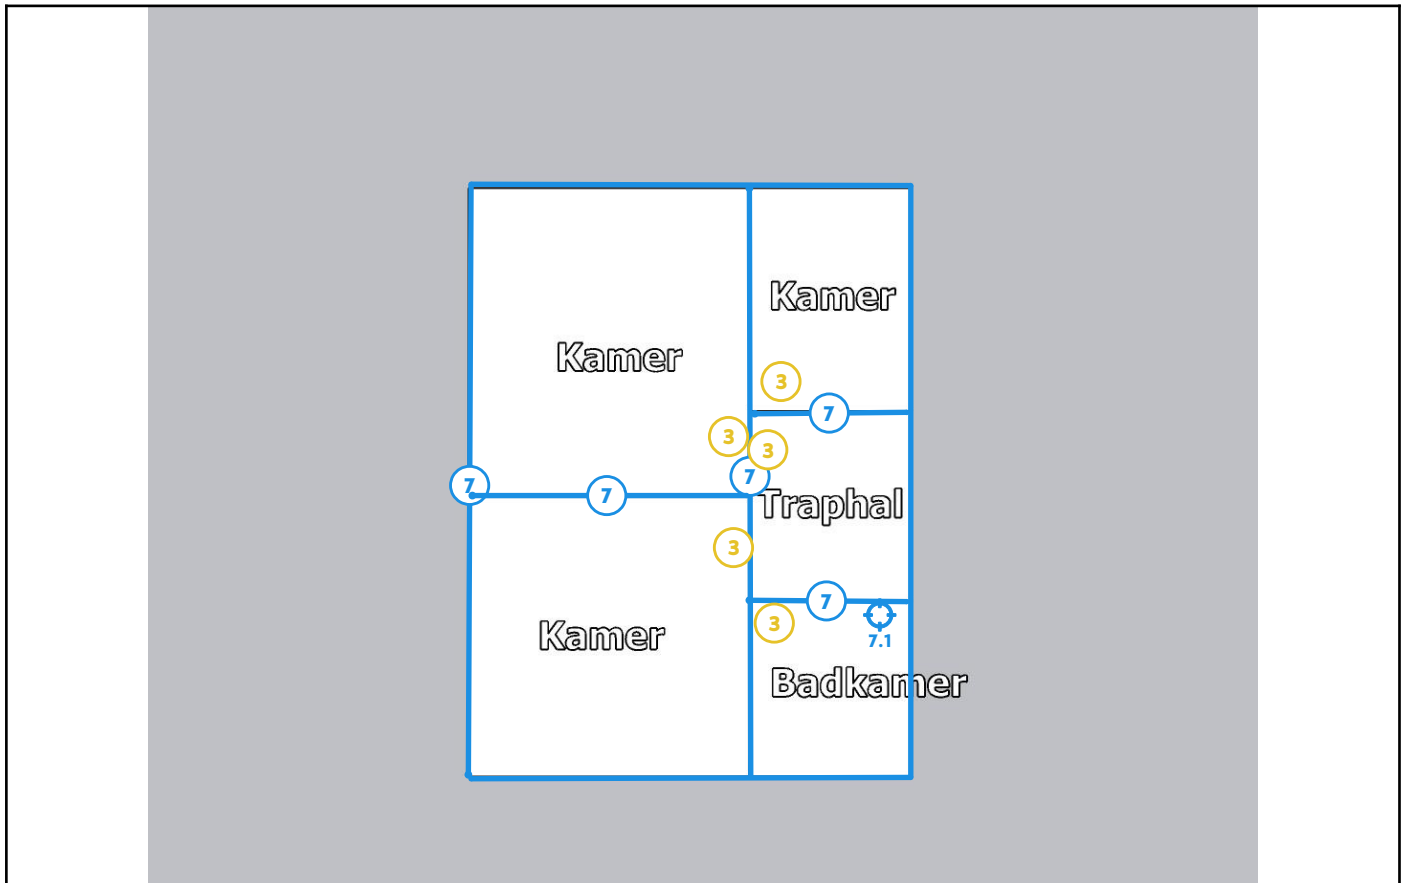
Plan 1.3: Verdieping

Beschrijving	Type	Actie
3. Elektrisch materiaal in bakeliet	Asbestmateriaal	Zorgvuldig beheren
7. Pleister muren	Geen asbest	-
7.1 Code: mm1	Mengmonster	-

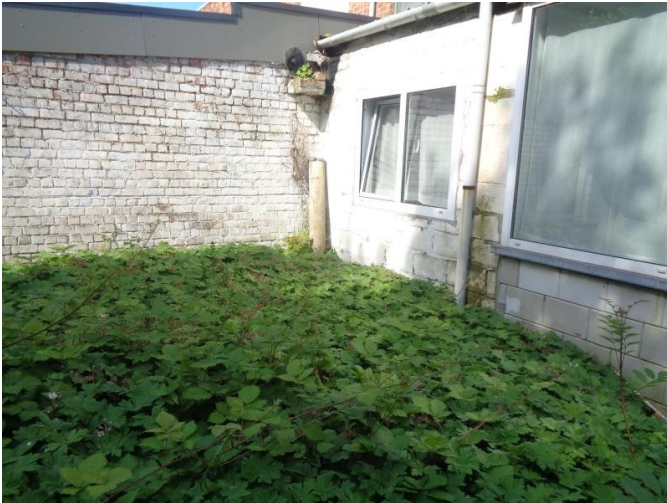
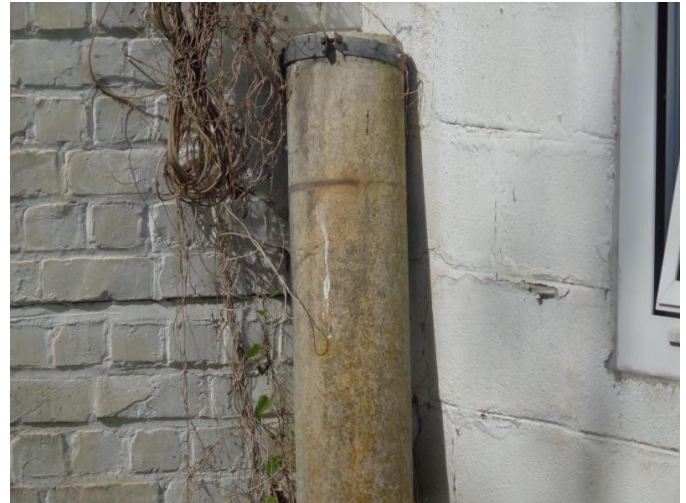
Het asbestmateriaal valt onder de mijlpaal van 2040.

Beschrijving	Afval asbestbuis
Type afvalstof	Betreft stock-voorraad of gedemonteerde asbestmaterialen
Aanwezige resten	Geen resten aanwezig
Omgeving	Buiten
Primaire drager	Gedemonteerd of buitengebruik gesteld materiaal
Asbestmaterialen	<ul style="list-style-type: none">Buis, koker, leiding, pijp, doorvoer
Bindmiddel van asbestmateriaal	Cement
Gebondenheid op basis van bindmiddel	Hecht
Hoeveelheid (gewicht - aantal)	<ul style="list-style-type: none">30,00 kg - 1 stuk
Totaal gewicht	30,00 kg
Eenvoudig bereikbaar	Ja
Identificatiemethode	Vaststelling zonder monstername
Opmerking	De hoeveelheid is een schatting.

- Verwijder het asbestafval.

- Eenvoudige handelingen: mag via doe-het-zelf of door werknemer(s) met opleidingsattest eenvoudige handelingen
Het materiaal kan zelf verwijderd worden of door een werknemer met opleidingsattest eenvoudige handelingen. Draag bij het uitvoeren van de werken steeds een volledige lichaamsbescherming (luchtdicht) en volgelaatsmasker met minimum een filter van het type P3.

Het geniet echter onze voorkeur dat deze verwijderd worden door een erkend asbestverwijderaar.

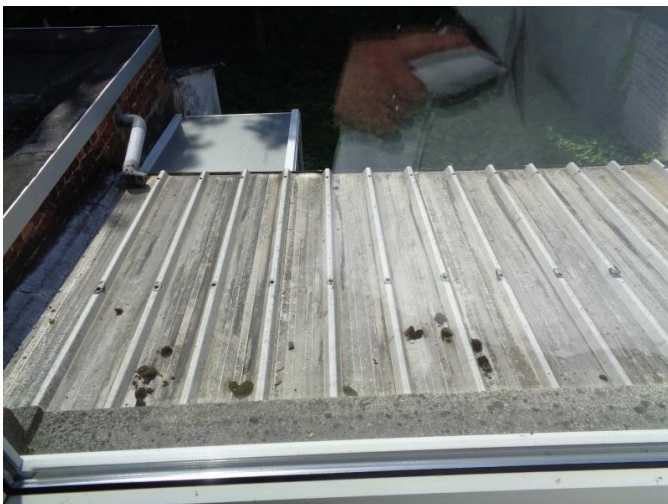
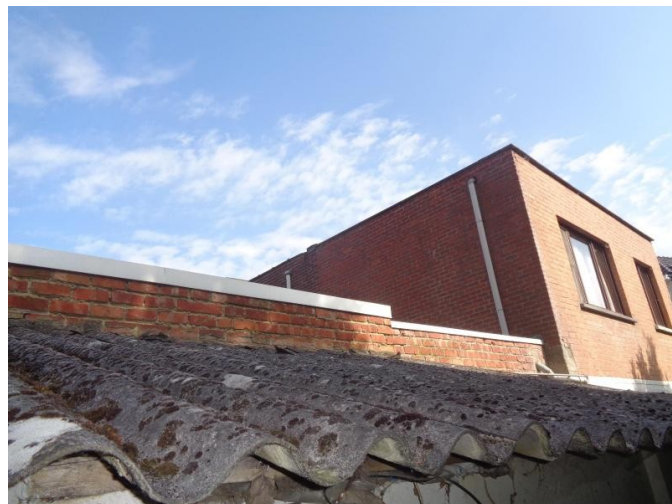
Het asbestmateriaal valt onder de mijlpaal van 2034.

Eindbeoordeling materiaalrisico	Verhoogd materiaalrisico en/of verhoogde kans op vezelvrijgave
---------------------------------	--

Gebondenheid	Categorie 1: hechtgebonden in oorsprong
Asbestsoort (vezeltype)	Crocidoliet aanwezig
Asbestconcentratie	Laag (< 50%)
Afschermingsgraad van het gehele materiaal	Geheel of deels vrij aan de buitenlucht
Toestand van het materiaal	Matig beschadigd, matig verweerd

Beschrijving	Golfplaten tuinhok
Omgeving	Grenst aan binnen- en buitenlucht
Primaire drager	Plat dak
Asbestmateriaal	Dak- en gevelbekleding - Golfplaat
Bindmiddel van asbestmateriaal	Cement
Gebondenheid op basis van bindmiddel	Hecht
Hoeveelheid (oppervlakte - aantal)	<ul style="list-style-type: none">7,00 m² - 1 stuk
Totale oppervlakte	7,00 m ²
Eenvoudig bereikbaar	Ja
Bevestigingswijze	<ul style="list-style-type: none">GeschroefdGenageld, geniet

Identificatiemethode	Vaststelling zonder monstername
Destructieve handeling voor identificatie	Nee
Opmerking	De hoeveelheid is een schatting. Er is geen afdruiptzone of dakgoot.

- Verwijder dit asbestmateriaal zo snel mogelijk. Volg de toestand goed op.

- Eenvoudige handelingen: mag via doe-het-zelf of door werknemer(s) met opleidingsattest eenvoudige handelingen
Het materiaal kan zelf verwijderd worden of door een werknemer met opleidingsattest eenvoudige handelingen. Draag bij het uitvoeren van de werken steeds een volledige lichaamsbescherming (luchtdicht) en volgelaatsmasker met minimum een filter van het type P3.

Het geniet echter onze voorkeur dat deze verwijderd worden door een erkend asbestverwijderaar.

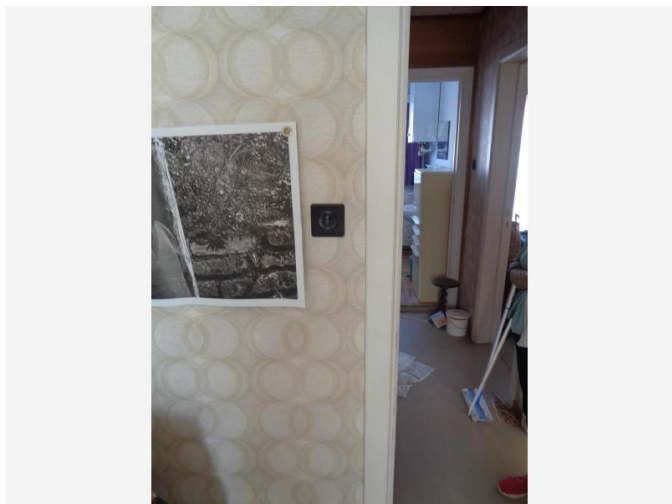
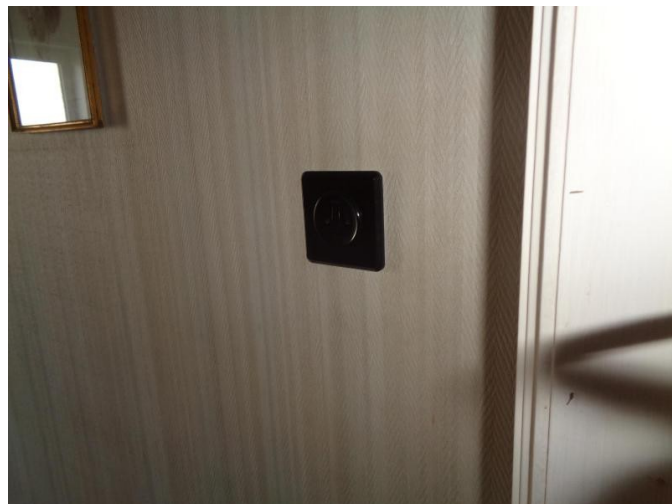
Het asbestmateriaal valt onder de mijlpaal van 2040.

Eindbeoordeling materiaalrisico	Laag materiaalrisico en/of verlaagde kans op vezelvrijgave
---------------------------------	--

Gebondenheid	Categorie 1: hechtgebonden in oorsprong
Asbestsoort (vezeltype)	Crocidoliet aanwezig
Asbestconcentratie	Laag (< 50%)
Afschermingsgraad van het gehele materiaal	Geheel of deels (ook) vrij aan de binnenlucht
Toestand van het materiaal	Onbeschadigd, niet verweerd

Beschrijving	Elektrisch materiaal in bakeliet
Omgeving	Binnen
Primaire drager	Communicatie en elektrische infrastructuur en uitrusting
Asbestmateriaal	Elektrisch materiaal in bakeliet
Bindmiddel van asbestmateriaal	Kunststof of -hars
Gebondenheid op basis van bindmiddel	Hecht
Hoeveelheid (gewicht - aantal)	• 5,00 kg - 1 stuk
Totaal gewicht	5,00 kg

Eenvoudig bereikbaar	Ja
Bevestigingswijze	<ul style="list-style-type: none">• Geschroefd
Identificatiemethode	Vaststelling zonder monstername
Destructieve handeling voor identificatie	Nee
Opmerking	De hoeveelheid is een schatting.

- Zorg voor een veilig beheer. Vermijd het beschadigen van het asbestmateriaal. Controleer de toestand jaarlijks op wijzigingen.

- Eenvoudige handelingen: mag via doe-het-zelf of door werknemer(s) met opleidingsattest eenvoudige handelingen
Het materiaal kan zelf verwijderd worden of door een werknemer met opleidingsattest eenvoudige handelingen. Draag bij het uitvoeren van de werken steeds een volledige lichaamsbescherming (luchtdicht) en volgelaatsmasker met minimum een filter van het type P3.

Het geniet echter onze voorkeur dat deze verwijderd worden door een erkend asbestverwijderaar.

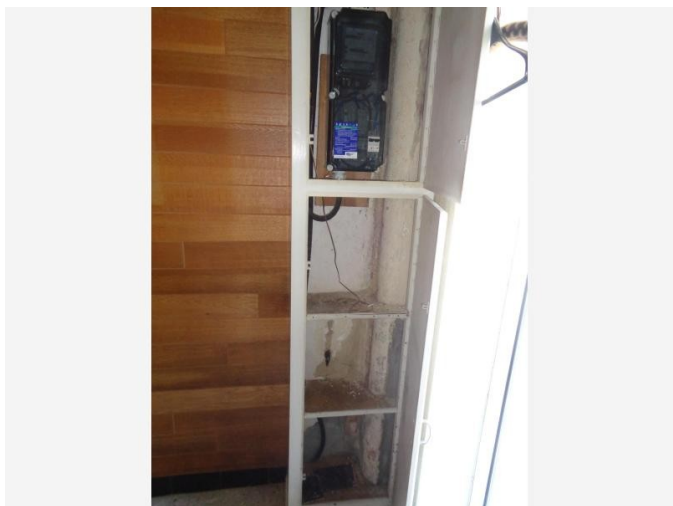
Vrije foto

In de inkomhal is vermoedelijk een asbestbuis ingesloten, dit maakt deel uit van destructief onderzoek (niet in deze opdracht opgenomen).

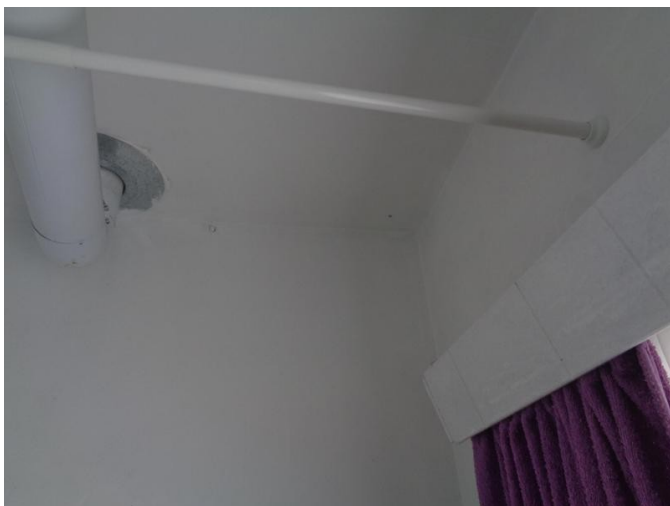
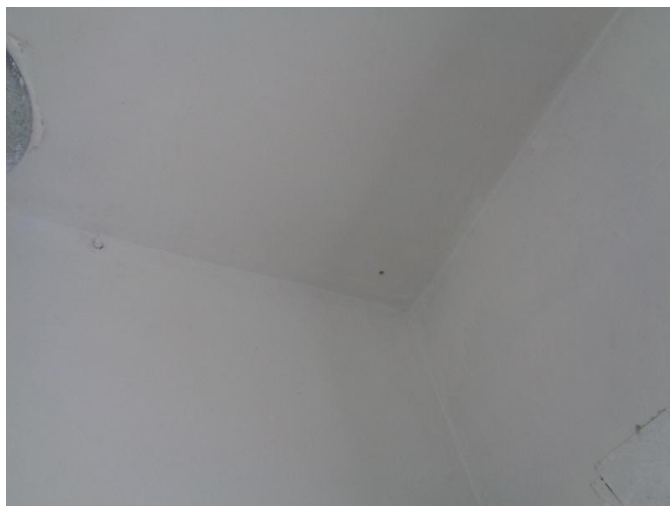
Fiche 6: Pleister plafonds

Geen asbest

#	Type	Referentie	Resultaat
6.1	Mengmonster	mm2	Geen asbest

Beschrijving	Pleister plafonds
Omgeving	Binnen
Primaire drager	Plafond

Bindmiddel van materiaal	Gips - kalk
Gebondenheid op basis van bindmiddel	Niet-hechtgebonden
Hoeveelheid (oppervlakte - dikte - aantal)	• 61,00 m ² - 1,00 cm - 1 stuk
Totaal volume	0,61 m ³
Identificatiemethode	Vaststelling met monstername
Destructieve handeling voor identificatie	Nee
Opmerking	De hoeveelheid is een schatting.

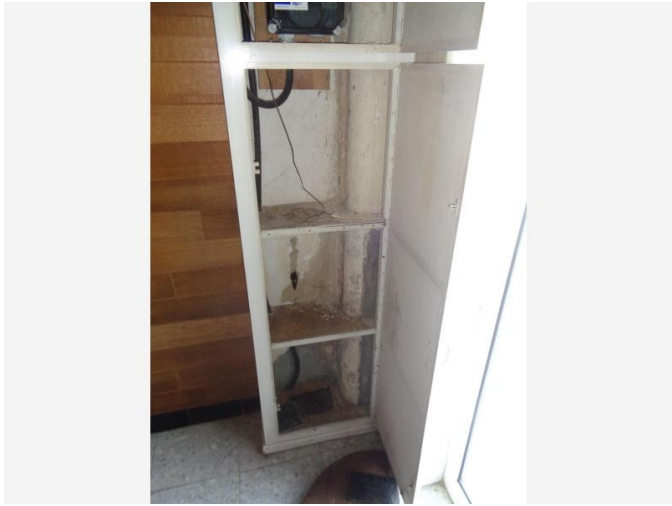
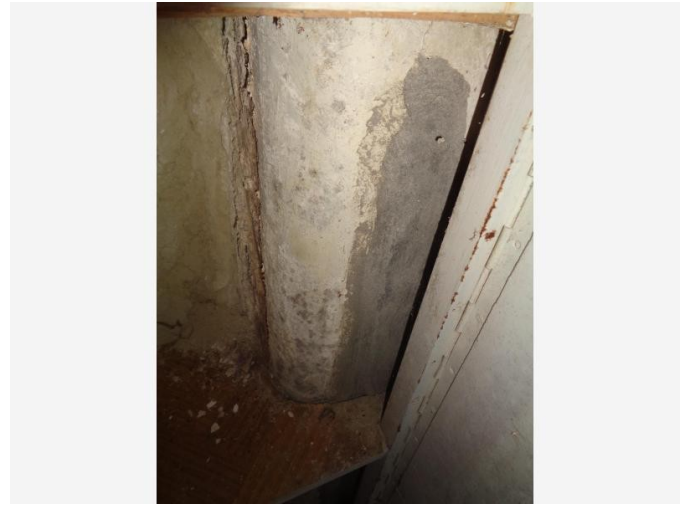
Geen asbest

#	Type	Referentie	Resultaat
7.1	Mengmonster	mm1	Geen asbest

Beschrijving	Pleister muren
Omgeving	Binnen
Primaire drager	Binnenwand

Bindmiddel van materiaal	Gips - kalk
Gebondenheid op basis van bindmiddel	Niet-hechtgebonden
Hoeveelheid (oppervlakte - dikte - aantal)	• 142,00 m ² - 1,00 cm - 1 stuk
Totaal volume	1,42 m ³
Identificatiemethode	Vaststelling met monstername
Destructieve handeling voor identificatie	Nee
Opmerking	De hoeveelheid is een schatting.
