Asbestinventarisatetest

Ferdinand Berckmansstraat 18, 2140 Antwerpen

Attestnummer : 20240721-000020.000

Niet-asbestveilig

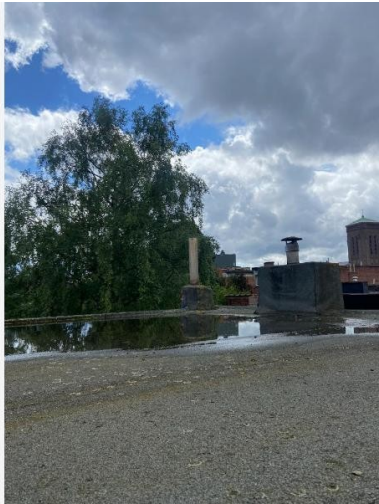
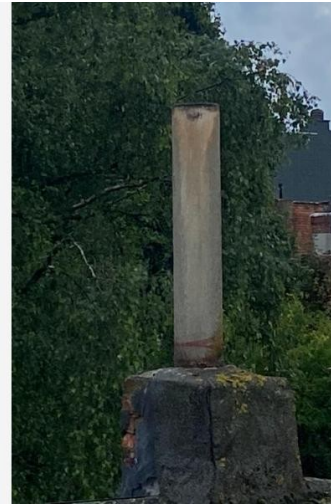
Het asbestmateriaal valt onder de mijlpaal van 2034.

Eindbeoordeling materiaalrisico	Hoog materiaalrisico en/of hoge kans op vezelvrijgave
---------------------------------	---

Gebondenheid	Categorie 1: hechtgebonden in oorsprong
Asbestsoort (vezeltype)	Crocidoliet aanwezig
Asbestconcentratie	Laag (< 50%)
Afschermingsgraad van het gehele materiaal	Geheel of deels vrij aan de buitenlucht
Toestand van het materiaal	Zwaar beschadigd, zwaar verweerd

Beschrijving	Rookgasafvoer
Omgeving	Buiten
Primaire drager	HVAC infrastructuur en uitrusting
Asbestmateriaal	Rookgaskanaal
Bindmiddel van asbestmateriaal	Cement
Gebondenheid op basis van bindmiddel	Hecht
Hoeveelheid (lengte - omtrek - dikte - aantal)	<ul style="list-style-type: none">• 3,50 m - 30,00 cm - 1,00 cm - 1 stuk
Totaal volume	0,011 m ³
Eenvoudig bereikbaar	Ja
Bevestigingswijze	<ul style="list-style-type: none">• Verlijmd, ingegoten, versmeerd
Identificatiemethode	Vaststelling zonder monsternamen
Destructieve handeling voor identificatie	Nee

- Verwijder dit asbestmateriaal zo snel mogelijk. Volg de toestand goed op.
- Voer bijkomende staalname(s) uit.

- Eenvoudige handelingen: enkel door erkend asbestverwijderaar
Kan door een erkend asbestverwijderaar verwijderd worden.

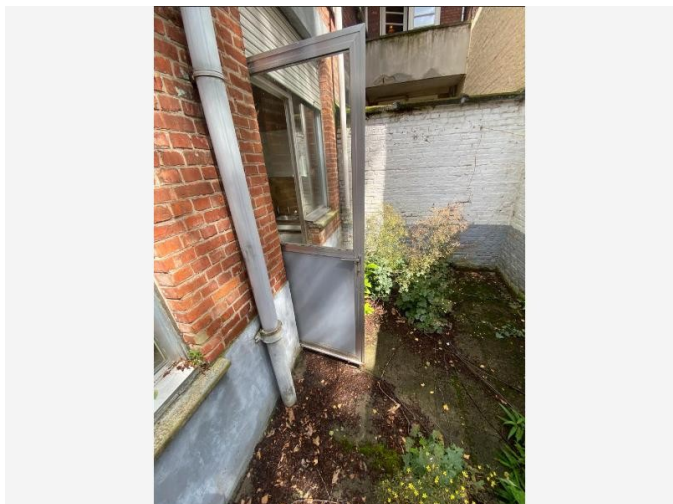
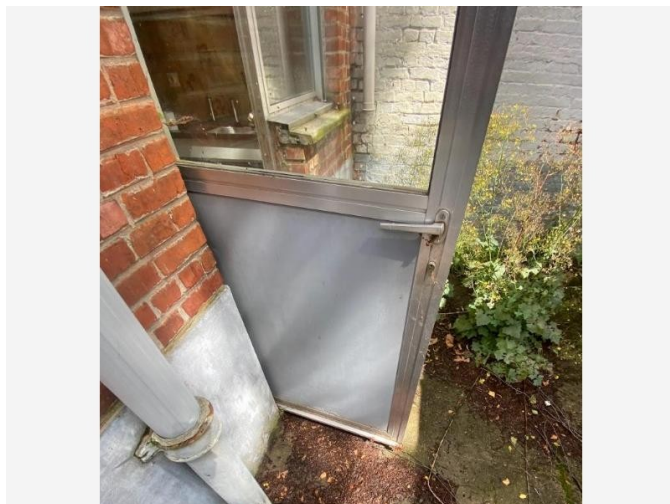
Het asbestmateriaal valt onder de mijlpaal van 2040.

Eindbeoordeling materiaalrisico	Verhoogd materiaalrisico en/of verhoogde kans op vezelvrijgave
---------------------------------	--

Gebondenheid	Categorie 1: hechtgebonden in oorsprong
Asbestsoort (vezeltype)	Crocidoliet aanwezig
Asbestconcentratie	Laag (< 50%)
Afschermingsgraad van het gehele materiaal	Geheel of deels vrij aan de buitenlucht
Toestand van het materiaal	Matig beschadigd, matig verweerd

Beschrijving	Glasal
Omgeving	Buiten
Primaire drager	Wandopening verticaal (raam, deur, ...)
Asbestmateriaal	Plaat, paneel, tablet - Geëmailleerd, type Glasal
Bindmiddel van asbestmateriaal	Cement
Gebondenheid op basis van bindmiddel	Hecht
Hoeveelheid (oppervlakte - dikte - aantal)	• 1,60 m ² - 1,00 cm - 1 stuk
Totaal volume	0,016 m ³
Eenvoudig bereikbaar	Ja
Bevestigingswijze	• Geklemd
Identificatiemethode	Vaststelling zonder monstername
Destructieve handeling voor identificatie	Nee

- Zorg voor een veilig beheer. Vermijd het beschadigen van het asbestmateriaal. Controleer de toestand jaarlijks op wijzigingen.
- Voer bijkomende staalname(s) uit.

- Eenvoudige handelingen: mag via doe-het-zelf of door werknemer(s) met opleidingsattest eenvoudige handelingen
Deur kan in zijn geheel verwijderd worden.

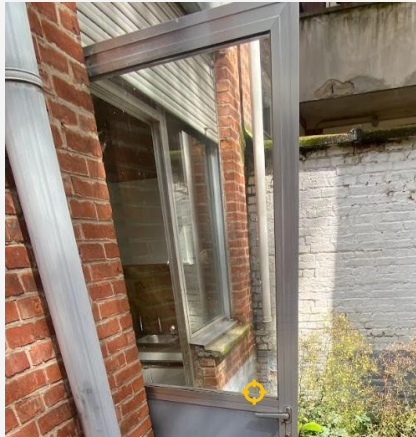
Het asbestmateriaal valt onder de mijlpaal van 2040.

Eindbeoordeling materiaalrisico	Verhoogd materiaalrisico en/of verhoogde kans op vezelvrijgave
---------------------------------	--

Gebondenheid	Categorie 1: hechtgebonden in oorsprong
Asbestsoort (vezeltype)	Alleen chrysotiel
Asbestconcentratie	Laag (< 50%)
Afschermingsgraad van het gehele materiaal	Geheel of deels (ook) vrij aan de binnenlucht
Toestand van het materiaal	Matig beschadigd, matig verweerd

#	Type	Referentie	Resultaat
3.1	Mengmonster	QR 000000386371	Chrysotiel

Beschrijving	Mastiek ramen
Omgeving	Binnen
Primaire drager	Wandopening verticaal (raam, deur, ...)
Asbestmateriaal	In-situ afwerkingslagen - Pasta, stopverf, voegsel, stopsel, vulsel, mastiek, katten, ...
Bindmiddel van asbestmateriaal	Kitten, mastiek, pasta
Gebondenheid op basis van bindmiddel	Hecht
Hoeveelheid (gewicht - aantal)	<ul style="list-style-type: none">• 3,50 kg - 1 stuk
Totaal gewicht	3,50 kg
Eenvoudig bereikbaar	Ja
Bevestigingswijze	<ul style="list-style-type: none">• Verlijmd, ingegoten, versmeerd
Identificatiemethode	Vaststelling met monstername
Destructieve handeling voor identificatie	Nee

- Verwijder dit asbestmateriaal zo snel mogelijk. Volg de toestand goed op.

- Eenvoudige handelingen: mag via doe-het-zelf of door werknemer(s) met opleidingsattest eenvoudige handelingen
Raam kan in zijn geheel verwijderd worden d.m.v. eenvoudige handelingen.

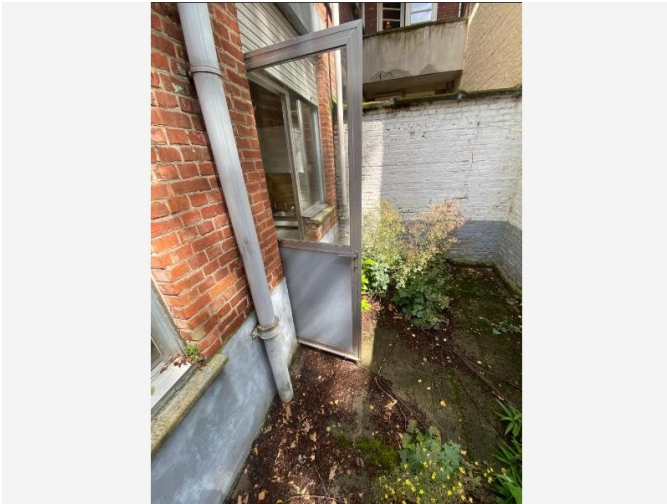
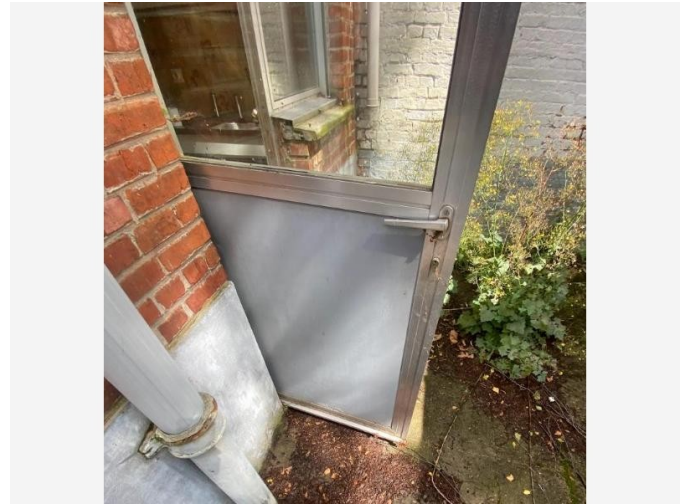
Het asbestmateriaal valt onder de mijlpaal van 2040.

Eindbeoordeling materiaalrisico	Verhoogd materiaalrisico en/of verhoogde kans op vezelvrijgave
---------------------------------	--

Gebondenheid	Categorie 1: hechtgebonden in oorsprong
Asbestsoort (vezeltype)	Crocidoliet aanwezig
Asbestconcentratie	Laag (< 50%)
Afschermingsgraad van het gehele materiaal	Geheel of deels (ook) vrij aan de binnenlucht
Toestand van het materiaal	Licht beschadigd, licht verweerd. Intact materiaal type Pical – asbestboard of categorie III 'gebondenheid'

Beschrijving	Glasal
Omgeving	Binnen
Primaire drager	Wandopening verticaal (raam, deur, ...)
Asbestmateriaal	Plaat, paneel, tablet - Geëmailleerd, type Glasal
Bindmiddel van asbestmateriaal	Cement
Gebondenheid op basis van bindmiddel	Hecht
Hoeveelheid (oppervlakte - dikte - aantal)	• 1,60 m ² - 1,00 cm - 1 stuk
Totaal volume	0,016 m ³
Eenvoudig bereikbaar	Ja
Bevestigingswijze	• Geklemd
Identificatiemethode	Vaststelling zonder monstername
Destructieve handeling voor identificatie	Nee

- Zorg voor een veilig beheer. Vermijd het beschadigen van het asbestmateriaal. Controleer de toestand jaarlijks op wijzigingen.

- Eenvoudige handelingen: mag via doe-het-zelf of door werknemer(s) met opleidingsattest eenvoudige handelingen
Deur kan in zijn geheel verwijderd worden.

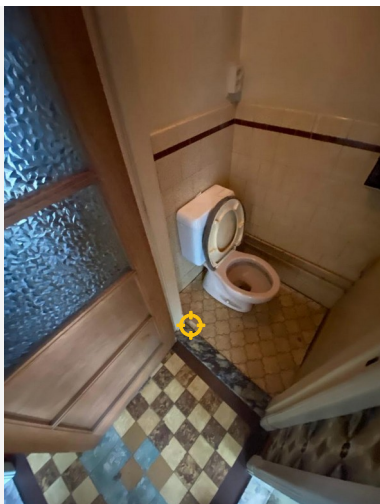
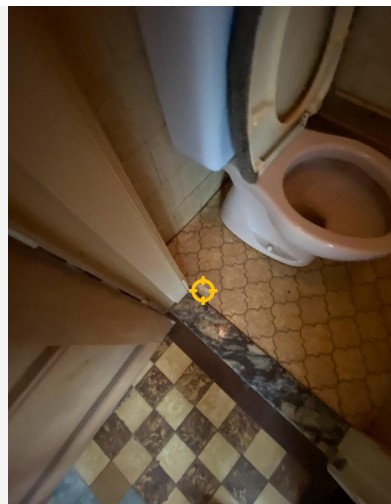
Het asbestmateriaal valt onder de mijlpaal van 2040.

Eindbeoordeling materiaalrisico	Laag materiaalrisico en/of verlaagde kans op vezelvrijgave
---------------------------------	--

Gebondenheid	Categorie 1: hechtgebonden in oorsprong
Asbestsoort (vezeltype)	Alleen chrysotiel
Asbestconcentratie	Laag (< 50%)
Afschermingsgraad van het gehele materiaal	Geheel of deels (ook) vrij aan de binnenlucht
Toestand van het materiaal	Licht beschadigd, licht verweerd. Intact materiaal type Pical – asbestboard of categorie III 'gebondenheid'

#	Type	Referentie	Resultaat
5.1	Puntmonster	QR 000000386418	Chrysotiel

Beschrijving	Vinyl WC
Omgeving	Binnen
Primaire drager	Vloer
Asbestmateriaal	Prefab - afwerking - Vloerzeil
Bindmiddel van asbestmateriaal	Kunststof of -hars
Gebondenheid op basis van bindmiddel	Hecht
Hoeveelheid (oppervlakte - aantal)	<ul style="list-style-type: none">• 2,30 m² - 1 stuk
Totale oppervlakte	2,30 m ²
Eenvoudig bereikbaar	Ja
Bevestigingswijze	<ul style="list-style-type: none">• Verlijmd, ingegoten, versmeerd
Identificatiemethode	Vaststelling met monstername
Destructieve handeling voor identificatie	Nee

- Zorg voor een veilig beheer. Vermijd het beschadigen van het asbestmateriaal. Controleer de toestand jaarlijks op wijzigingen.

- Hermetische zone (erkend asbestverwijderaar)
Verlijmde vinyl dient in hermetische zone verwijderd te worden.

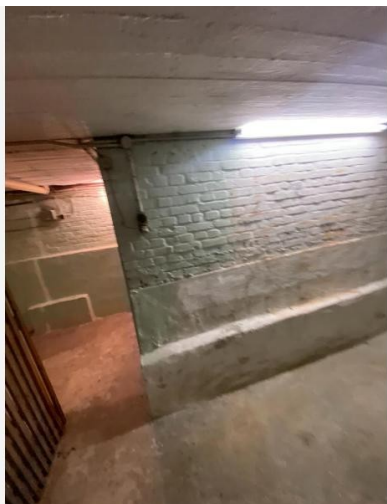
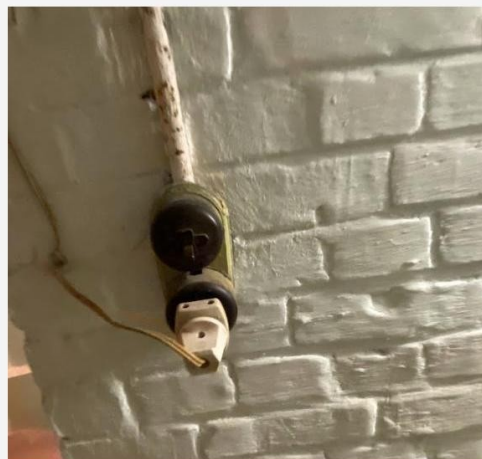
Het asbestmateriaal valt onder de mijlpaal van 2040.

Eindbeoordeling materiaalrisico	Laag materiaalrisico en/of verlaagde kans op vezelvrijgave
---------------------------------	--

Gebondenheid	Categorie 1: hechtgebonden in oorsprong
Asbestsoort (vezeltype)	Crocidoliet aanwezig
Asbestconcentratie	Laag (< 50%)
Afschermingsgraad van het gehele materiaal	Geheel of deels (ook) vrij aan de binnenlucht
Toestand van het materiaal	Onbeschadigd, niet verweerd

Beschrijving	Bakeliet schakelaars
Omgeving	Binnen
Primaire drager	Communicatie en elektrische infrastructuur en uitrusting
Asbestmateriaal	Plaat, paneel, tablet - Type Bakeliet
Bindmiddel van asbestmateriaal	Kunststof of -hars
Gebondenheid op basis van bindmiddel	Hecht
Hoeveelheid (oppervlakte - dikte - aantal)	• 1,00 m ² - 3,00 cm - 1 stuk
Totaal volume	0,03 m ³
Eenvoudig bereikbaar	Ja
Bevestigingswijze	• Geschroefd
Identificatiemethode	Vaststelling zonder monstername
Destructieve handeling voor identificatie	Nee

- Zorg voor een veilig beheer. Vermijd het beschadigen van het asbestmateriaal. Controleer de toestand jaarlijks op wijzigingen.
- Voer bijkomende staalname(s) uit.

- Eenvoudige handelingen: mag via doe-het-zelf of door werknemer(s) met opleidingsattest eenvoudige handelingen
Kan eenvoudig verwijderd worden door elektriciens.

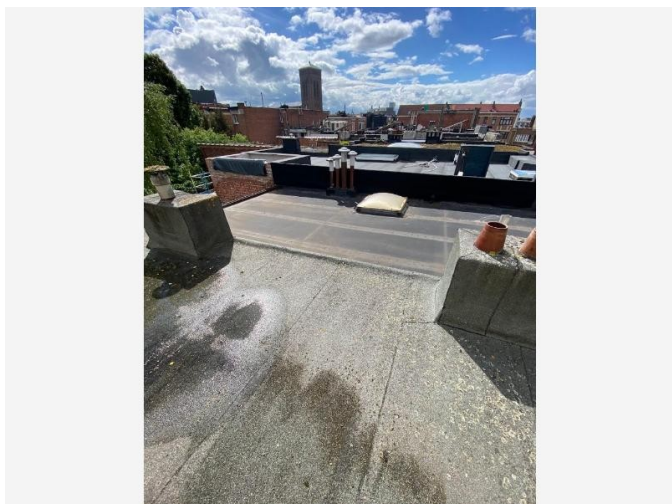
Onderliggende materialen konden niet geïnspecteerd worden zonder een destructief onderzoek uit te voeren.

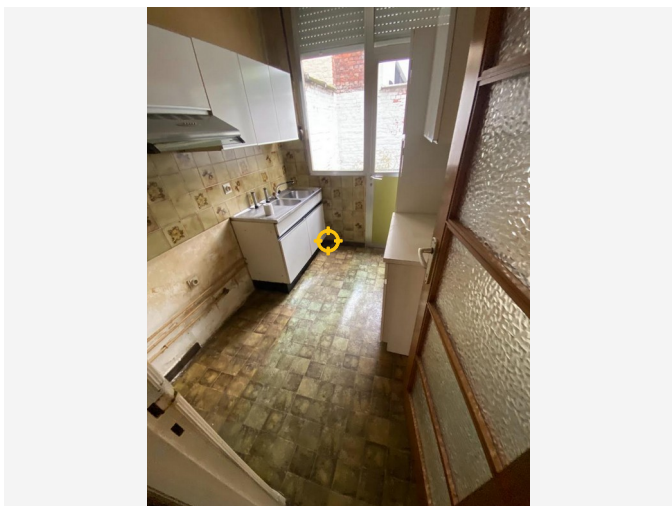
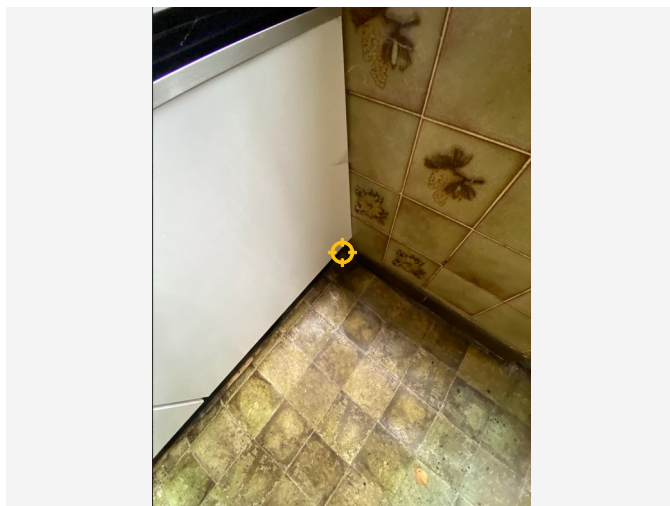
Fiche 10: Vinyl keuken gelijkvloers

Geen asbest

#	Type	Referentie	Resultaat
10.1	Puntmonster	QR 000000386340	Geen asbest

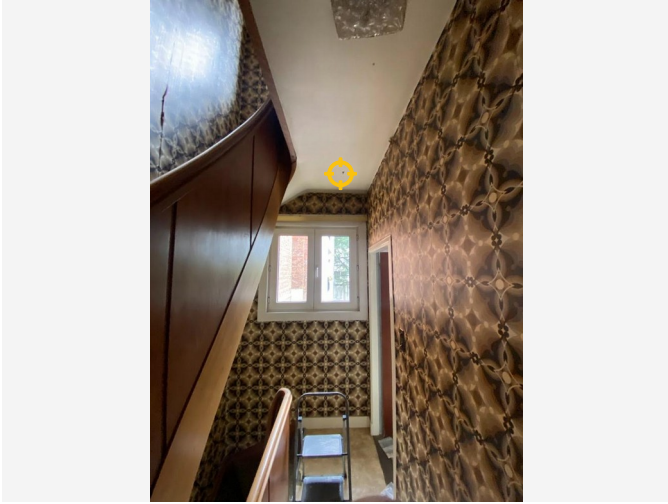
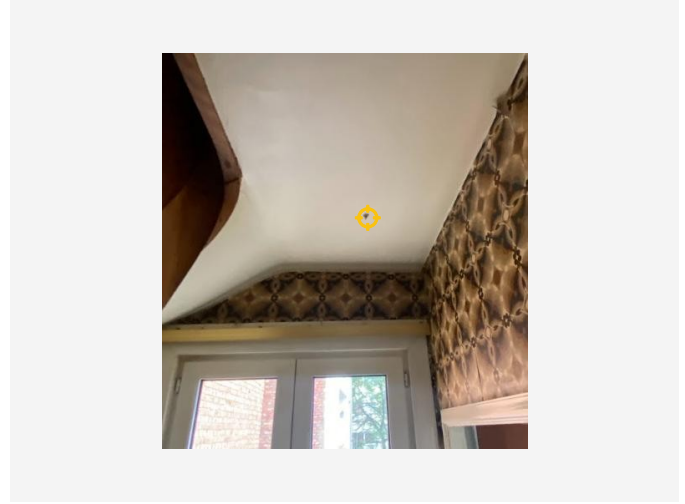
Fiche 11: Beploistering plafond

Geen asbest

#	Type	Referentie	Resultaat
11.1	Mengmonster	QR 000000386401	Geen asbest

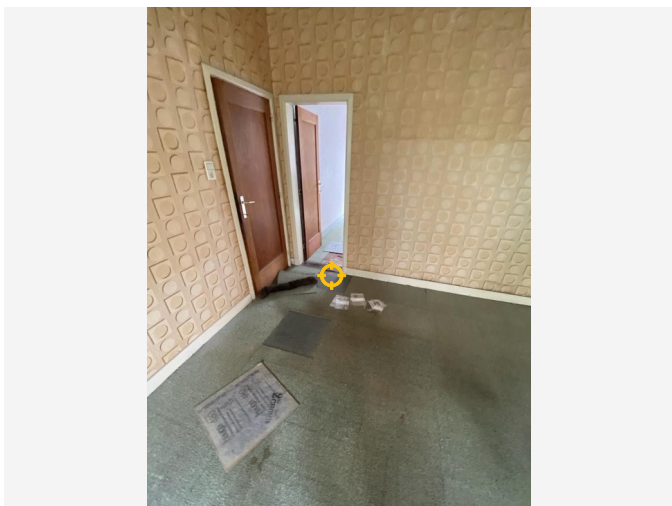
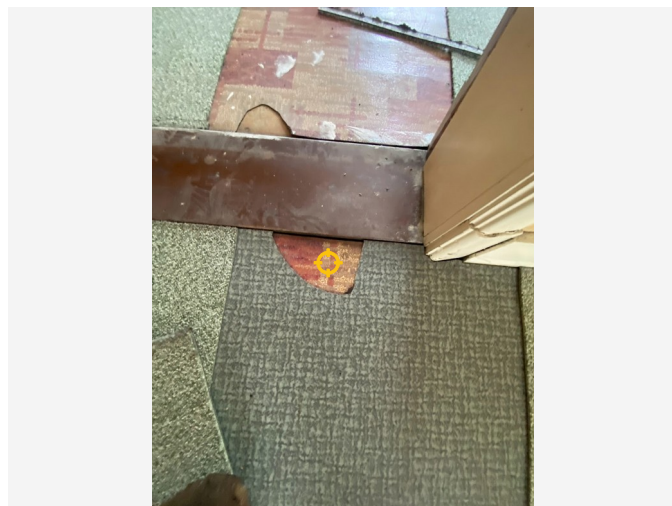
Fiche 12: Vinyl Slaapkamer 2

Geen asbest

#	Type	Referentie	Resultaat
12.1	Puntmonster	QR 000000386425	Geen asbest

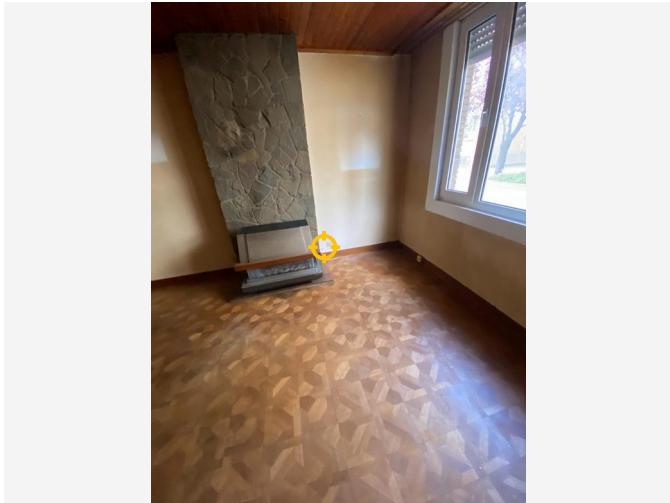
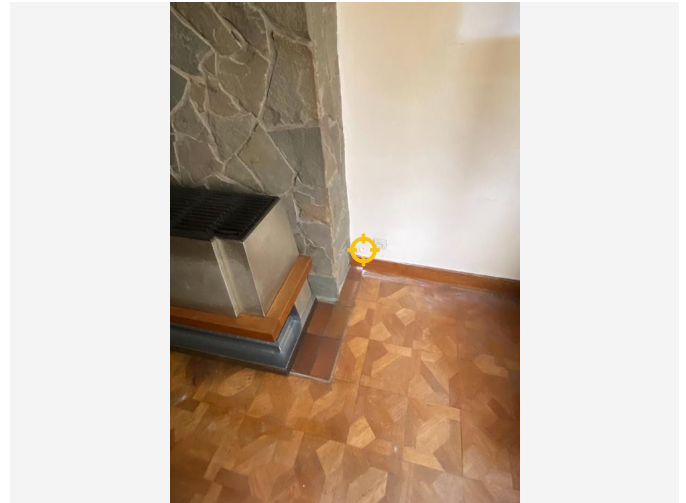
Fiche 13: Beploistering muren

Geen asbest

#	Type	Referentie	Resultaat
13.1	Mengmonster	QR 000000386388	Geen asbest

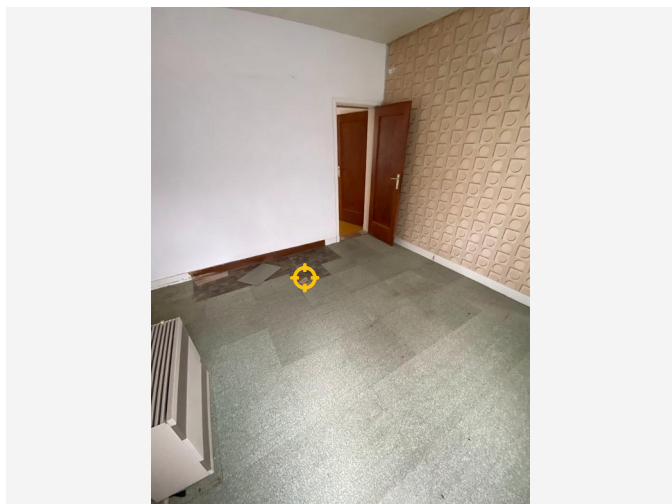
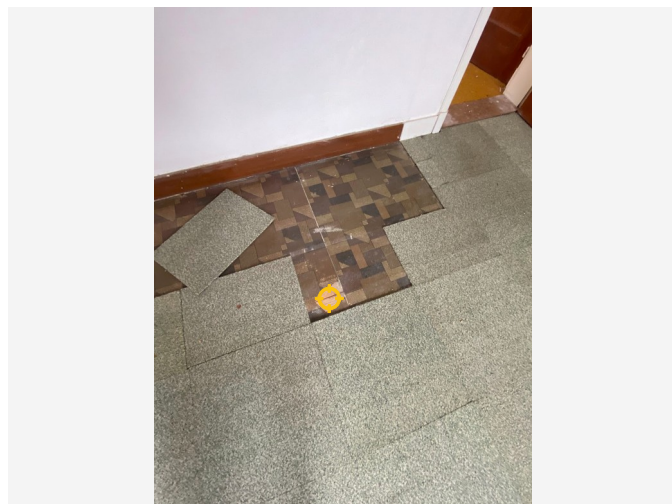
Geen asbest

#	Type	Referentie	Resultaat
14.1	Puntmonster	QR 000000386326	Geen asbest

Beschrijving	Vinyl Slaapkamer 3
Omgeving	Binnen
Primaire drager	Vloer
Bindmiddel van materiaal	Kunststof of -hars
Gebondenheid op basis van bindmiddel	Hecht
Hoeveelheid (oppervlakte - aantal)	• 17,88 m ² - 1 stuk
Totale oppervlakte	17,88 m ²
Identificatiemethode	Vaststelling met monsternamen
Destructieve handeling voor identificatie	Nee

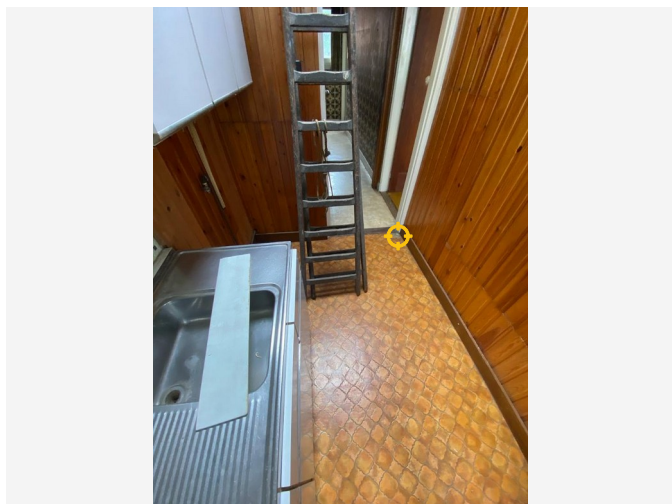
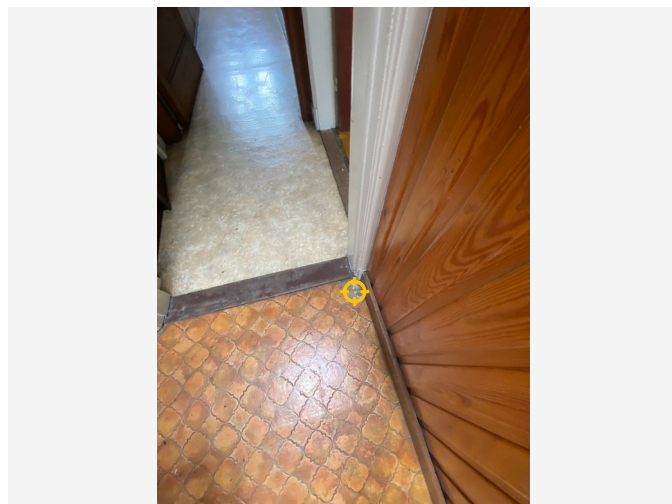
Geen asbest

#	Type	Referentie	Resultaat
15.1	Puntmonster	QR 000000386357	Geen asbest

Beschrijving	Vinyl keuken 2de verdieping
Omgeving	Binnen
Primaire drager	Vloer
Bindmiddel van materiaal	Kunststof of -hars
Gebondenheid op basis van bindmiddel	Hecht
Hoeveelheid (oppervlakte - aantal)	• 7,00 m ² - 1 stuk
Totale oppervlakte	7,00 m ²
Identificatiemethode	Vaststelling met monsternamen
Destructieve handeling voor identificatie	Nee

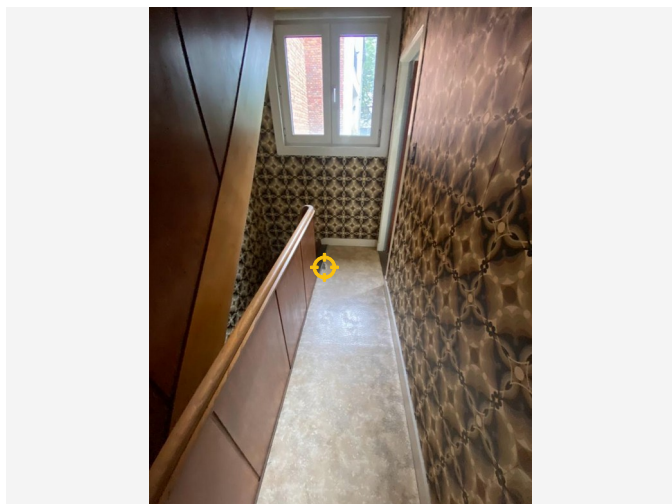
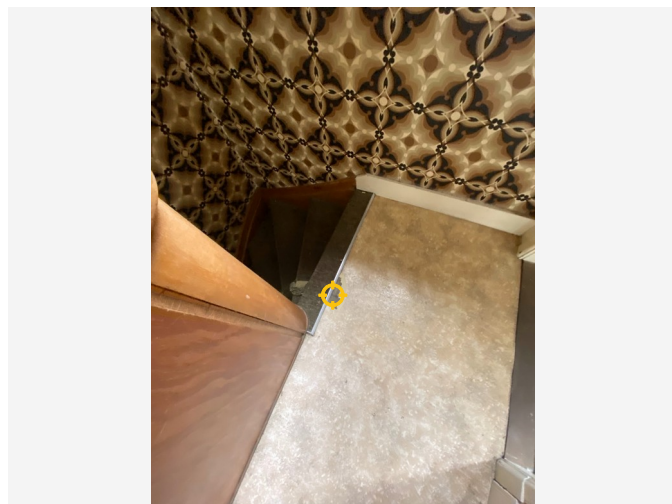
Fiche 16: Vinyl gang

Geen asbest

#	Type	Referentie	Resultaat
16.1	Puntmonster	QR 000000386364	Geen asbest

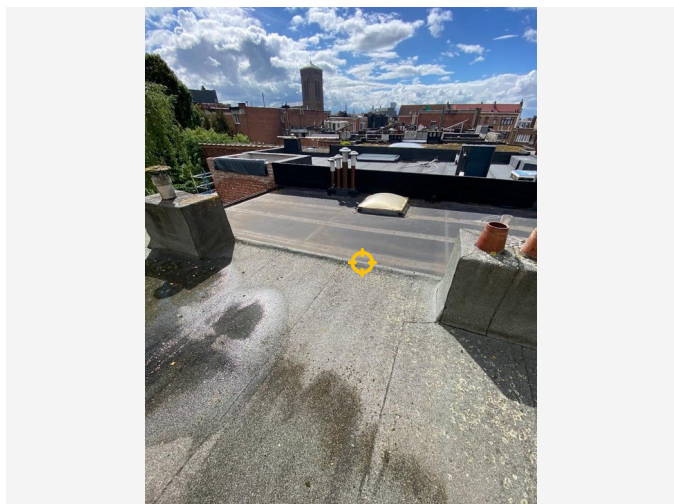
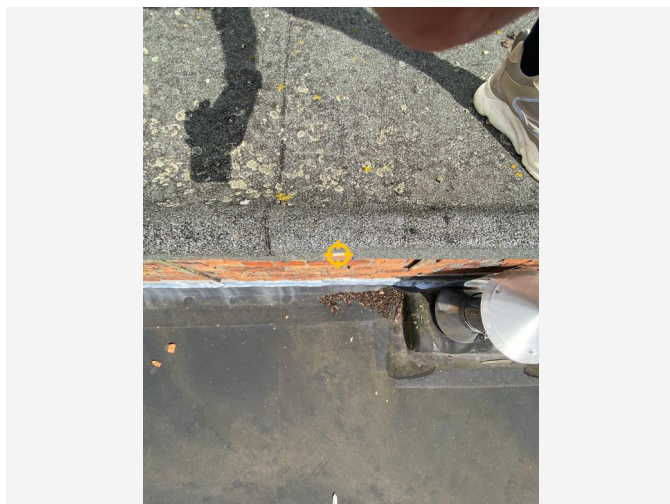
Geen asbest

#	Type	Referentie	Resultaat
17.1	Puntmonster	QR 000000386395	Geen asbest

Beschrijving	Roofing
Omgeving	Buiten
Primaire drager	Plat dak
Bindmiddel van materiaal	Bitumen (roofing, teer, asfalt)
Gebondenheid op basis van bindmiddel	Hecht
Hoeveelheid (oppervlakte - aantal)	• 75,60 m ² - 1 stuk
Totale oppervlakte	75,60 m ²
Identificatiemethode	Vaststelling met monsternamen
Destructieve handeling voor identificatie	Nee

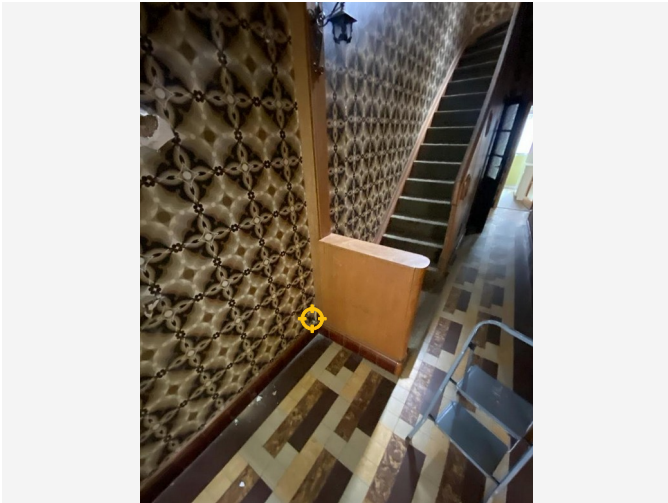
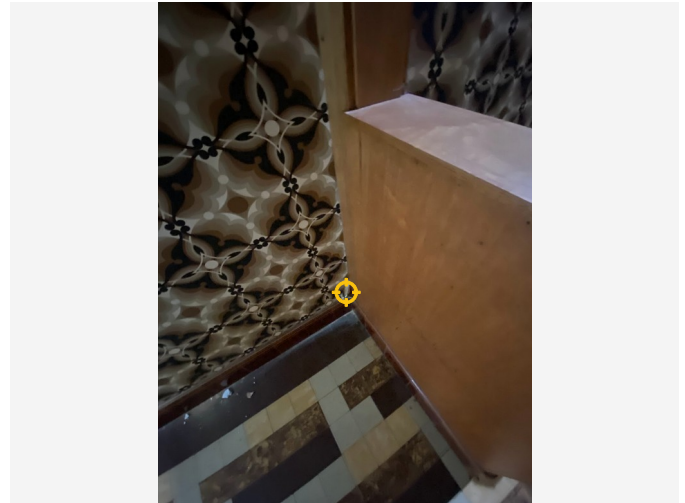
Fiche 18: Behang

Geen asbest

#	Type	Referentie	Resultaat
18.1	Puntmonster	QR 000000386432	Geen asbest

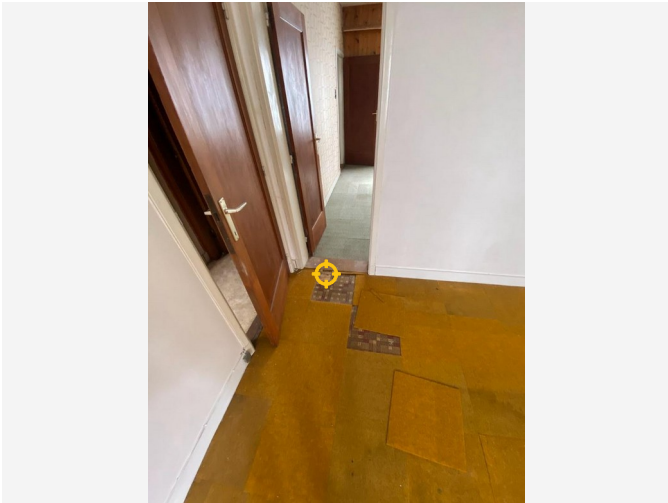
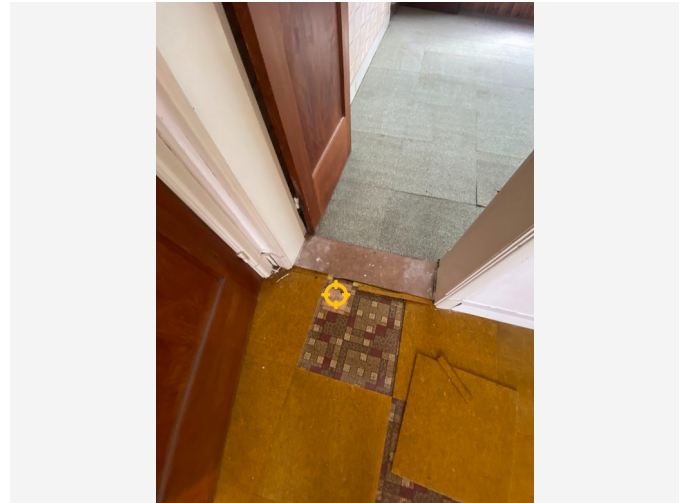
Geen asbest

#	Type	Referentie	Resultaat
19.1	Puntmonster	QR 000000386333	Geen asbest

Beschrijving	Vinyl Slaapkamer 4
Omgeving	Binnen
Primaire drager	Vloer
Bindmiddel van materiaal	Kunststof of -hars
Gebondenheid op basis van bindmiddel	Hecht
Hoeveelheid (oppervlakte - aantal)	• 24,16 m ² - 1 stuk
Totale oppervlakte	24,16 m ²
Identificatiemethode	Vaststelling met monsternamen
Destructieve handeling voor identificatie	Nee

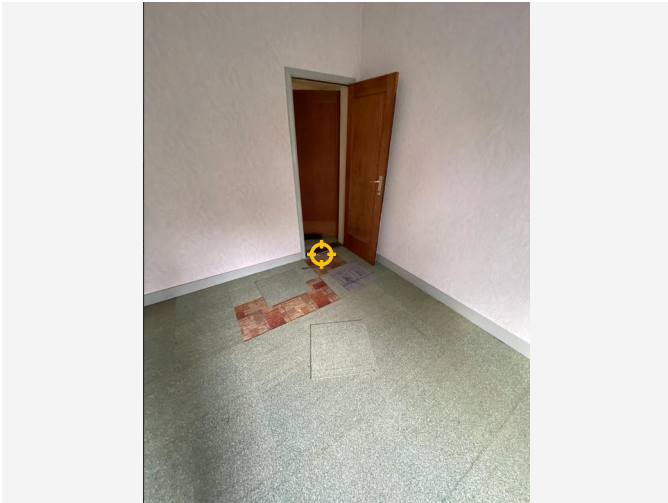
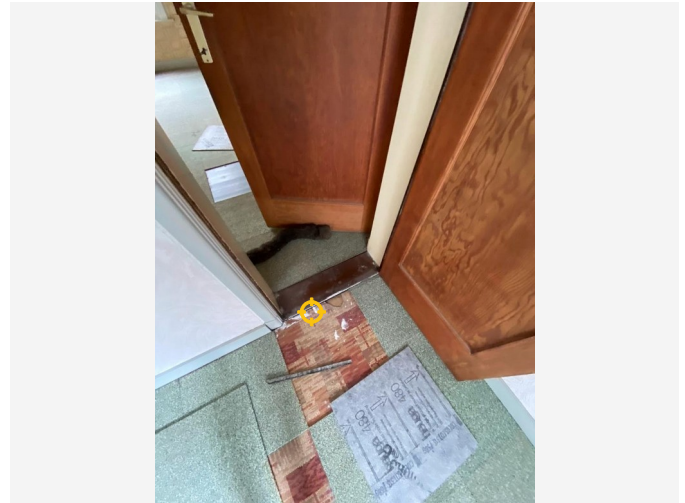
Fiche 20: Vinyl Slaapkamer 1

Geen asbest

#	Type	Referentie	Resultaat
20.1	Puntmonster	QR 000000386319	Geen asbest
