Asbestinventarisatetest

Begoniastraat 23, 2850 Boom

Attestnummer : 20240328-000465.000

Niet-asbestveilig

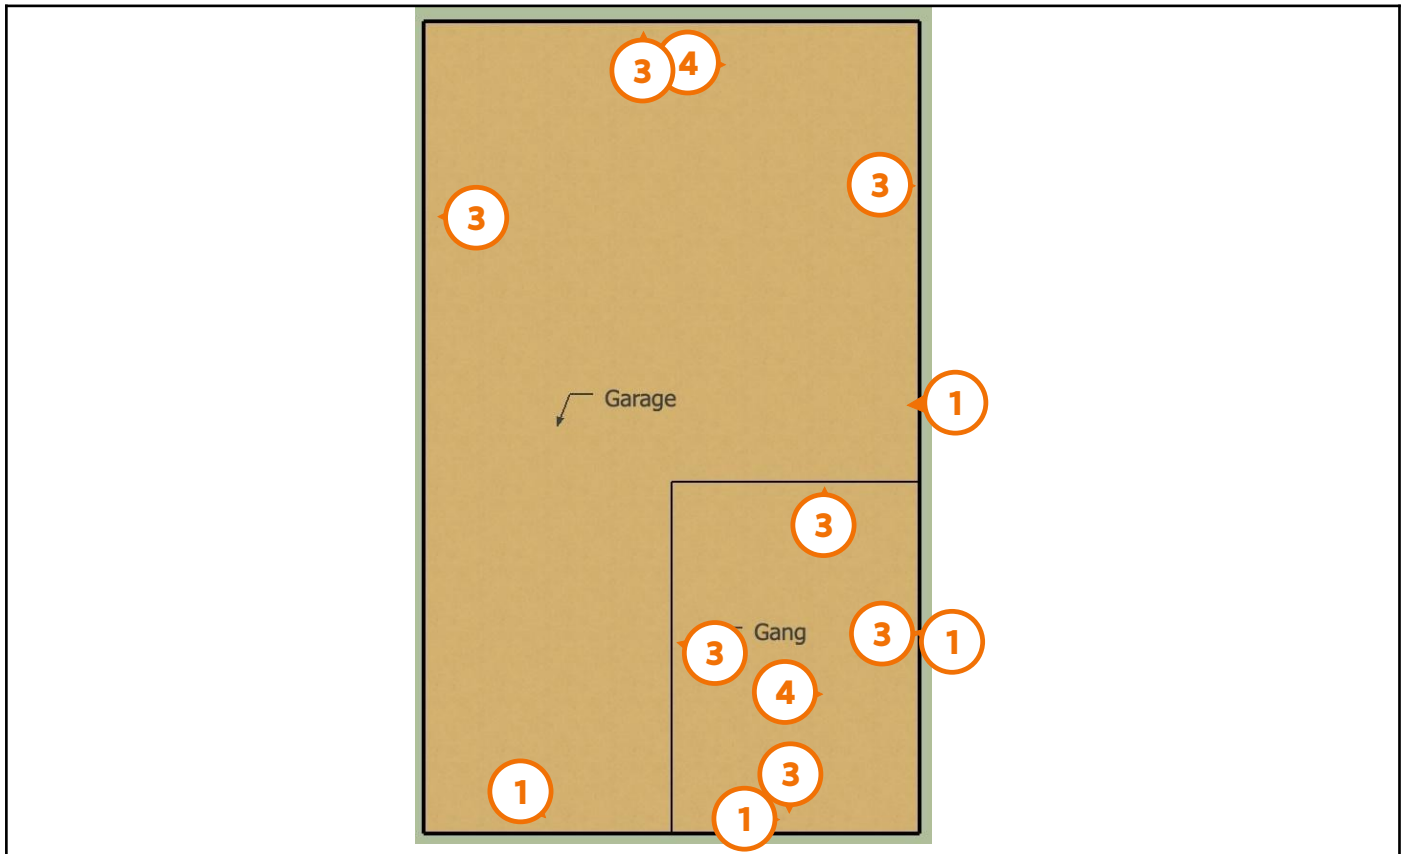
Plan 1.1: Gelijkvloers

Beschrijving	Type	Actie
1. Crepi	Asbestmateriaal	Verwijderen
3. Beploistering op de muren	Asbestmateriaal	Maatregelen nemen
4. Beploistering van het plafond	Asbestmateriaal	Maatregelen nemen

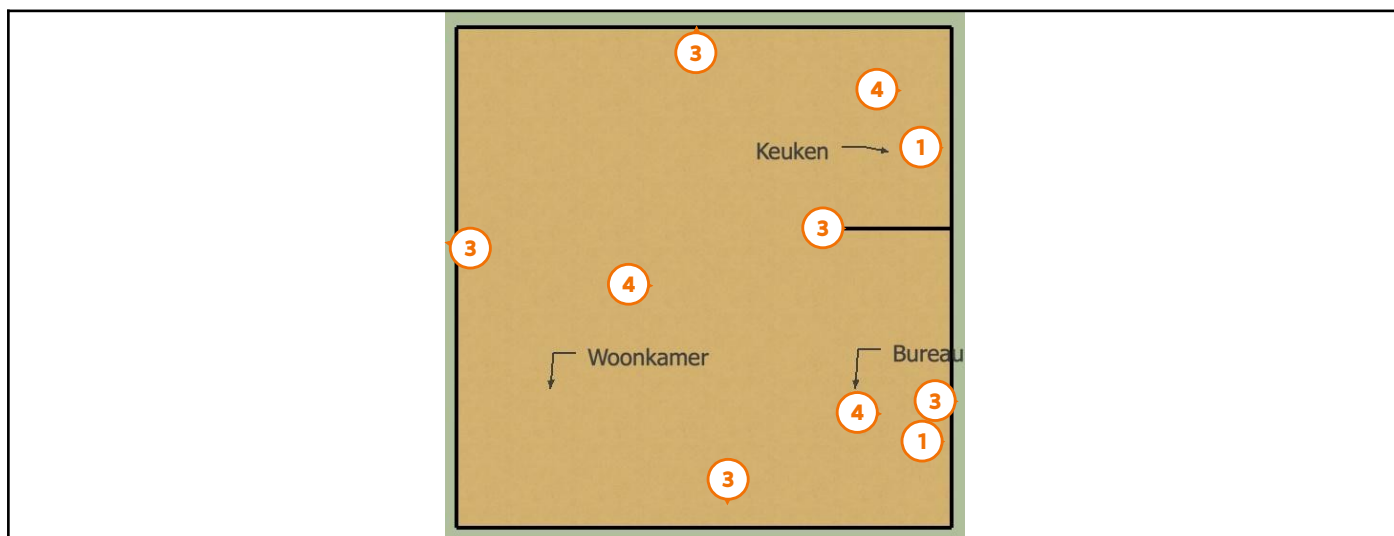
Plan 1.2: 1ste verdieping

Beschrijving	Type	Actie
1. Crepi	Asbestmateriaal	Verwijderen
3. Bepleistering op de muren	Asbestmateriaal	Maatregelen nemen
4. Bepleistering van het plafond	Asbestmateriaal	Maatregelen nemen

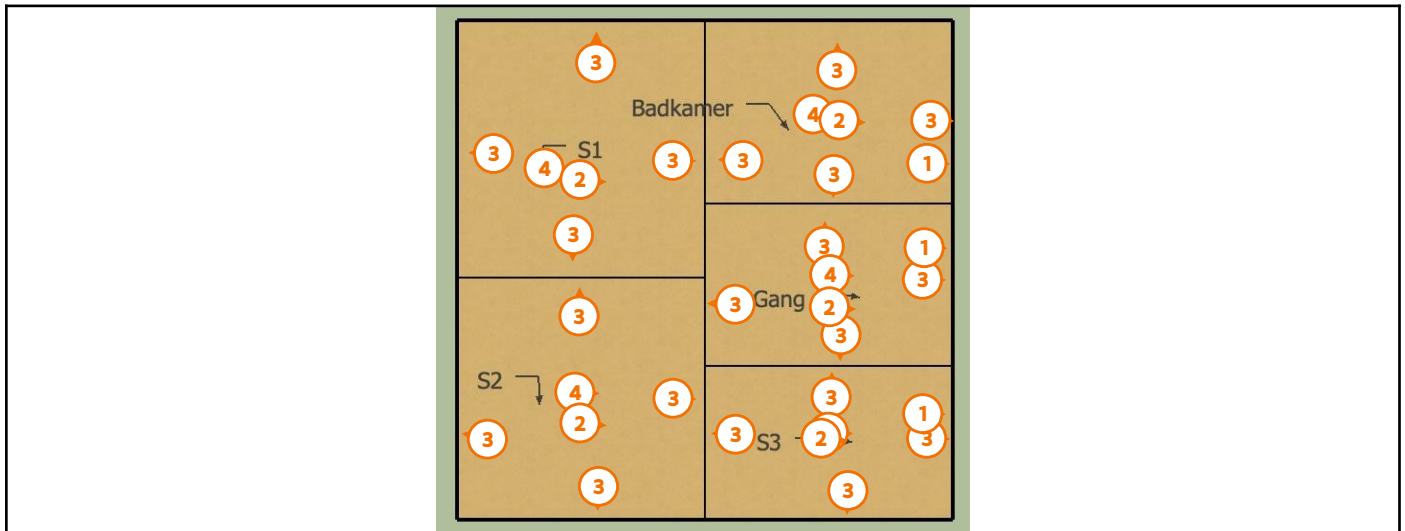
Plan 1.3: 2de verdieping

Beschrijving	Type	Actie
1. Crepi	Asbestmateriaal	Verwijderen
2. Roofing	Asbestmateriaal	Verwijderen
3. Bopleistering op de muren	Asbestmateriaal	Maatregelen nemen
4. Bopleistering van het plafond	Asbestmateriaal	Maatregelen nemen

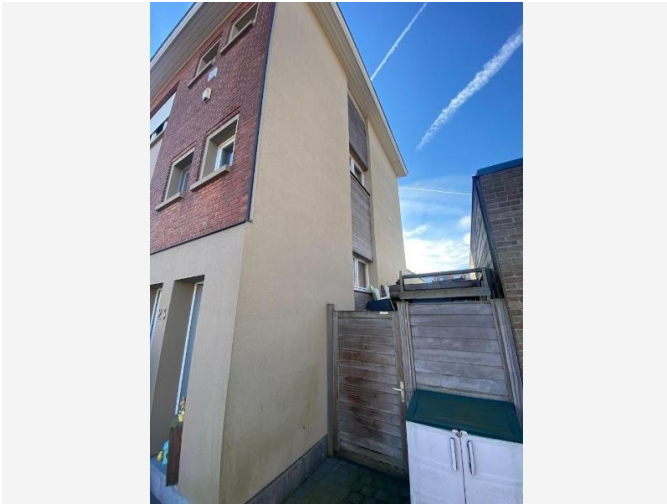
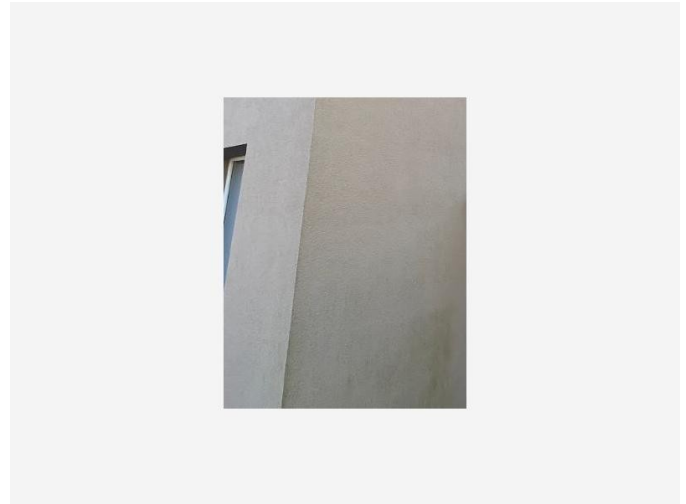
Het asbestmateriaal valt onder de mijlpaal van 2034.

Eindbeoordeling materiaalrisico	Verhoogd materiaalrisico en/of verhoogde kans op vezelvrijgave
---------------------------------	--

Gebondenheid	Categorie 2: niet-hechtgebonden met matrix
Asbestsoort (vezeltype)	Crocidoliet aanwezig
Asbestconcentratie	Laag (< 50%)
Afschermingsgraad van het gehele materiaal	Geheel of deels vrij aan de buitenlucht
Toestand van het materiaal	Licht beschadigd, licht verweerd. Intact materiaal type Pical – asbestboard of categorie III 'gebondenheid'

Beschrijving	Crepi
Omgeving	Buiten
Primaire drager	Wand buitenschil
Asbestmateriaal	In-situ afwerkingslagen - Crepi
Bindmiddel van asbestmateriaal	Gips - kalk
Gebondenheid op basis van bindmiddel	Niet-hechtgebonden

Hoeveelheid (oppervlakte - dikte - aantal)	<ul style="list-style-type: none"> • 98,00 m² - 1,50 cm - 1 stuk
Totaal volume	1,47 m ³
Eenvoudig bereikbaar	Ja
Bevestigingswijze	<ul style="list-style-type: none"> • Verlijmd, ingegoten, versmeerd
Identificatiemethode	<p>Vaststelling zonder monstername</p> <p>Motivatie: Op vraag van de eigenaar-opdrachtgever werd geen monstername uitgevoerd</p>
Destructieve handeling voor identificatie	Nee
Opmerking	Staalname werd geweigerd door de eigenaar. Hierdoor kon er geen uitsluitsel geboden worden of de roofing al dan niet asbesthoudend is.

- Zorg voor een veilig beheer. Vermijd het beschadigen van het asbestmateriaal. Controleer de toestand jaarlijks op wijzigingen.
- Voer buitenluchtmetingen uit om actuele blootstellingsrisico's in de buitenlucht te monitoren.
- Voer bijkomende staalname(s) uit.

- Hermetische zone (erkend asbestverwijderaar)
Door de hoge kans op vezelvrijgave dient men via hermetische zone de mogelijks asbesthoudende crepi te verwijderen.

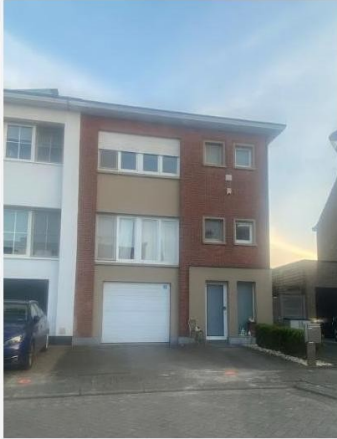
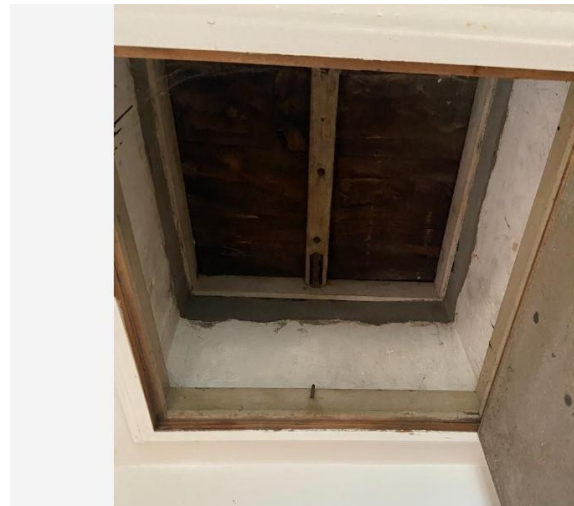
Het asbestmateriaal valt onder de mijlpaal van 2040.

Staalname werd geweigerd door de eigenaar. Hierdoor kon er geen uitsluitsel geboden worden of de roofing al dan niet asbesthoudend is.

Eindbeoordeling materiaalrisico	Verhoogd materiaalrisico en/of verhoogde kans op vezelvrijgave
---------------------------------	--

Gebondenheid	Categorie 1: hechtgebonden in oorsprong
Asbestsoort (vezeltype)	Crocidoliet aanwezig
Asbestconcentratie	Laag (< 50%)
Afschermingsgraad van het gehele materiaal	Geheel of deels vrij aan de buitenlucht
Toestand van het materiaal	Matig beschadigd, matig verweerd

Beschrijving	Roofing
Omgeving	Buiten
Primaire drager	Plat dak
Asbestmateriaal	Dak- en gevelbekleding - Roofing
Bindmiddel van asbestmateriaal	Bitumen (roofing, teer, asfalt)
Gebondenheid op basis van bindmiddel	Hecht
Hoeveelheid (oppervlakte - aantal)	• 78,00 m ² - 1 stuk
Totale oppervlakte	78,00 m ²

- Zorg voor een veilig beheer. Vermijd het beschadigen van het asbestmateriaal. Controleer de toestand jaarlijks op wijzigingen.
- Voer buitenluchtmetingen uit om actuele blootstellingsrisico's in de buitenlucht te monitoren.
- Voer bijkomende staalname(s) uit.

- Eenvoudige handelingen: enkel door erkend asbestverwijderaar
Een erkend asbestverwijderaar kan de roofing verwijderen.

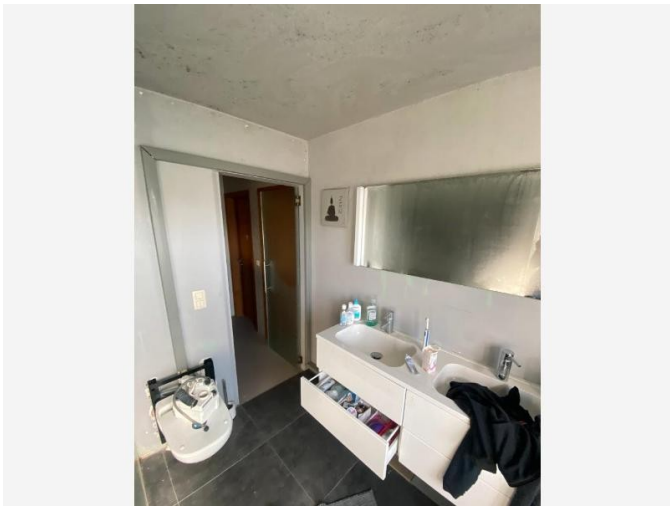
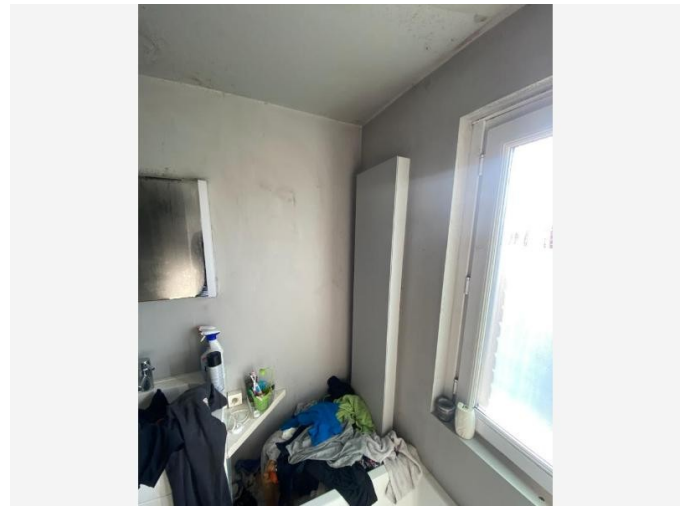
Het asbestmateriaal valt onder de mijlpaal van 2034.

Eindbeoordeling materiaalrisico	Verhoogd materiaalrisico en/of verhoogde kans op vezelvrijgave
---------------------------------	--

Gebondenheid	Categorie 2: niet-hechtgebonden met matrix
Asbestsoort (vezeltype)	Crocidoliet aanwezig
Asbestconcentratie	Laag (< 50%)
Afschermingsgraad van het gehele materiaal	Geheel of deels (ook) vrij aan binnenluchtstromen
Toestand van het materiaal	Licht beschadigd, licht verweerd. Intact materiaal type Pical – asbestboard of categorie III 'gebondenheid'

Beschrijving	Bepleistering op de muren
Omgeving	Binnen
Primaire drager	Binnenwand
Asbestmateriaal	In-situ afwerkingslagen - Pleisterwerk (wand, plafond, ...)
Bindmiddel van asbestmateriaal	Gips - kalk
Gebondenheid op basis van bindmiddel	Niet-hechtgebonden

Hoeveelheid (oppervlakte - dikte - aantal)	<ul style="list-style-type: none"> • 235,00 m² - 1,50 cm - 1 stuk
Totaal volume	3,525 m ³
Eenvoudig bereikbaar	Ja
Bevestigingswijze	<ul style="list-style-type: none"> • Verlijmd, ingegoten, versmeerd
Identificatiemethode	<p>Vaststelling zonder monstername</p> <p>Motivatie: Op vraag van de eigenaar-opdrachtgever werd geen monstername uitgevoerd</p>
Destructieve handeling voor identificatie	Nee
Opmerking	Staalname werd geweigerd door de eigenaar. Hierdoor kon er geen uitsluitel geboden worden of de roofing al dan niet asbesthoudend is.

- Zorg voor een veilig beheer. Vermijd het beschadigen van het asbestmateriaal. Controleer de toestand jaarlijks op wijzigingen.
- Voer binnenluchtmetingen uit om actuele blootstellingsrisico's in de binnenlucht te monitoren.
- Voer bijkomende staalname(s) uit.

- Hermetische zone (erkend asbestverwijderaar)
Door de hoge kans op vezelvrijgave dient men via hermetische zone het mogelijks asbesthoudende pleisterwerk te verwijderen.

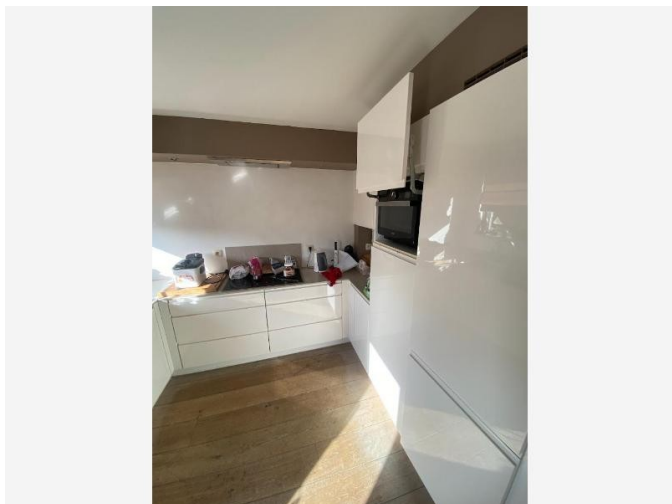
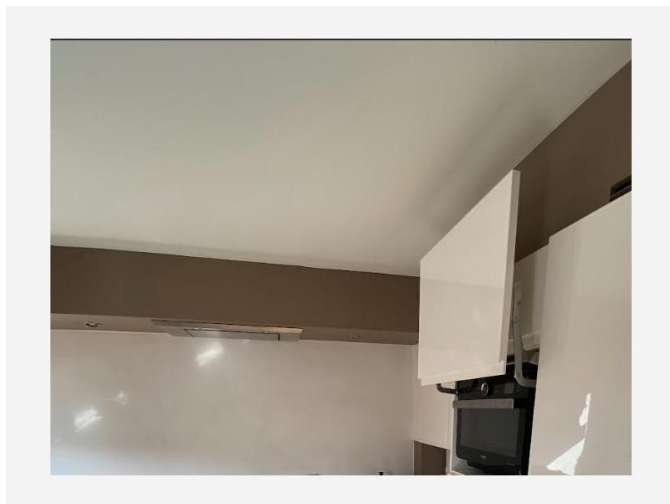
Het asbestmateriaal valt onder de mijlpaal van 2034.

Eindbeoordeling materiaalrisico	Verhoogd materiaalrisico en/of verhoogde kans op vezelvrijgave
---------------------------------	--

Gebondenheid	Categorie 2: niet-hechtgebonden met matrix
Asbestsoort (vezeltype)	Crocidoliet aanwezig
Asbestconcentratie	Laag (< 50%)
Afschermingsgraad van het gehele materiaal	Geheel of deels (ook) vrij aan binnenluchtstromen
Toestand van het materiaal	Licht beschadigd, licht verweerd. Intact materiaal type Pical – asbestboard of categorie III 'gebondenheid'

Beschrijving	Beploistering van het plafond
Omgeving	Binnen
Primaire drager	Plafond
Asbestmateriaal	In-situ afwerkingslagen - Pleisterwerk (wand, plafond, ...)
Bindmiddel van asbestmateriaal	Gips - kalk
Gebondenheid op basis van bindmiddel	Niet-hechtgebonden

Hoeveelheid (oppervlakte - dikte - aantal)	<ul style="list-style-type: none"> • 120,00 m² - 1,50 cm - 1 stuk
Totaal volume	1,80 m ³
Eenvoudig bereikbaar	Ja
Bevestigingswijze	<ul style="list-style-type: none"> • Verlijmd, ingegoten, versmeerd
Identificatiemethode	<p>Vaststelling zonder monstername</p> <p>Motivatie: Op vraag van de eigenaar-opdrachtgever werd geen monstername uitgevoerd</p>
Destructieve handeling voor identificatie	Nee
Opmerking	Staalname werd geweigerd door de eigenaar. Hierdoor kon er geen uitsluitsel geboden worden of de roofing al dan niet asbesthoudend is.

- Zorg voor een veilig beheer. Vermijd het beschadigen van het asbestmateriaal. Controleer de toestand jaarlijks op wijzigingen.
- Voer binnenluchtmetingen uit om actuele blootstellingsrisico's in de binnenlucht te monitoren.
- Voer bijkomende staalname(s) uit.

- Hermetische zone (erkend asbestverwijderaar)
Door de hoge kans op vezelvrijgave dient men via hermetische zone het mogelijks asbesthoudende pleisterwerk te verwijderen.
