Asbestinventarisatetest

Parijslaan 167, 2660 Antwerpen
Gemeenschappelijke delen

Attestnummer : 20241202-000045.000

Asbestveilig (maar niet asbestvrij)

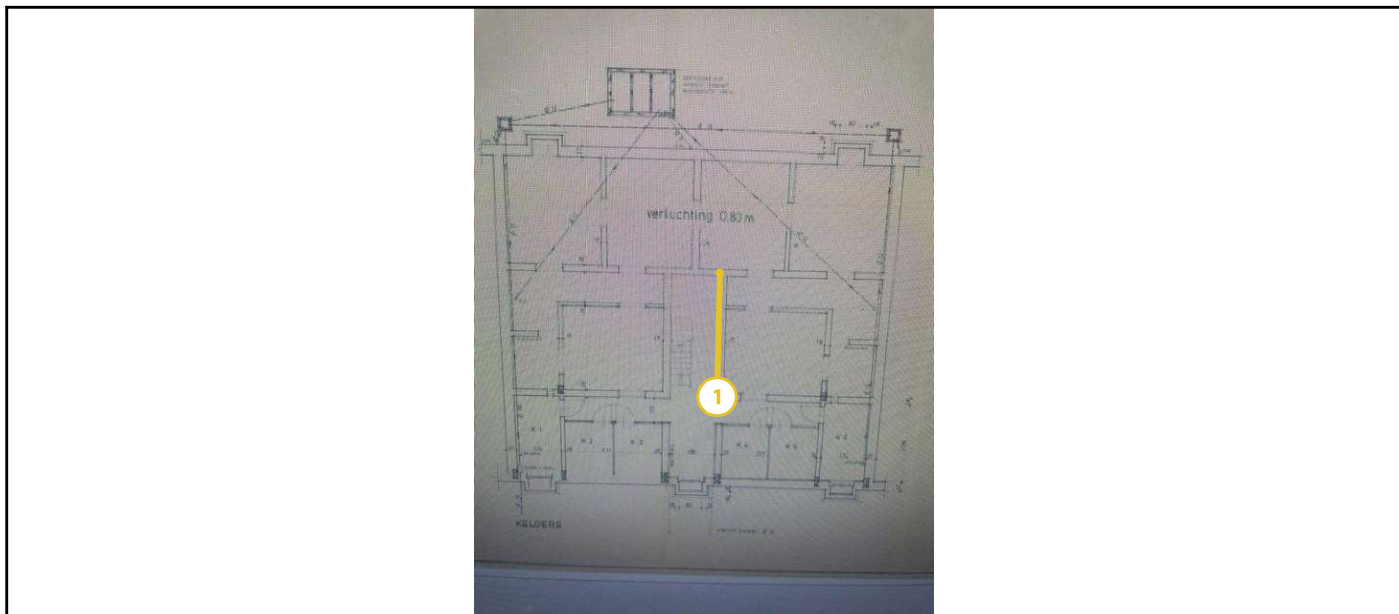
Plan 1.1: kelder

Beschrijving	Type	Actie
1. Bakeliet	Asbestmateriaal	Zorgvuldig beheren

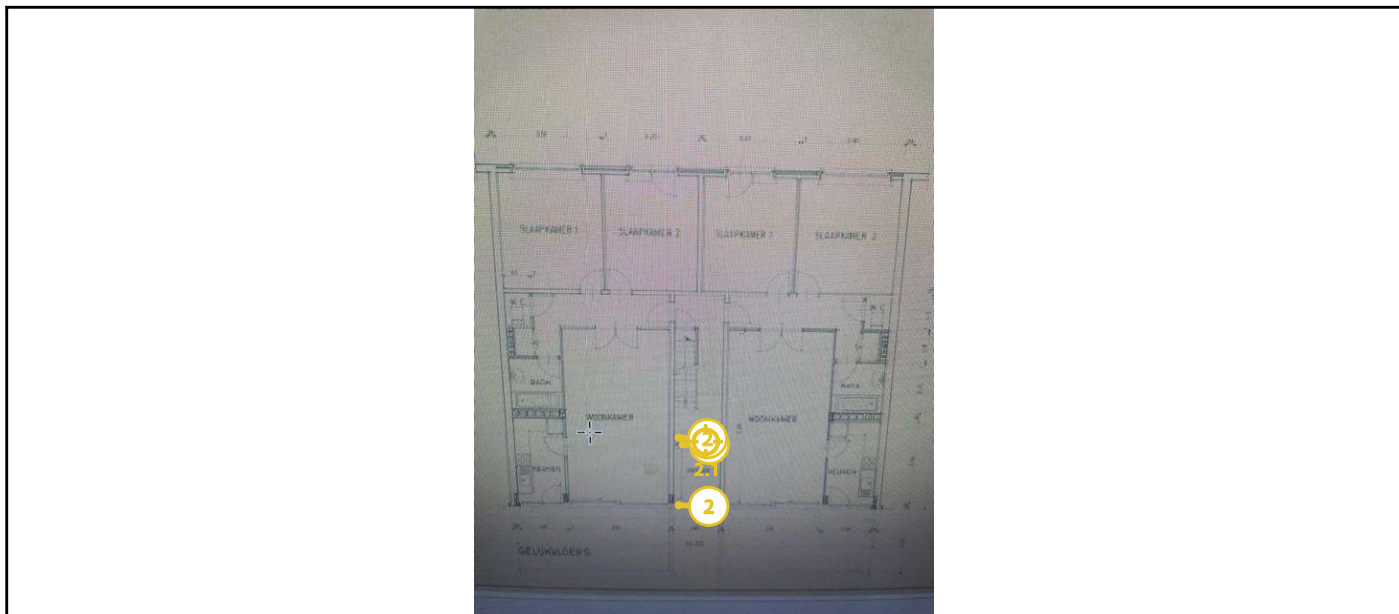
Plan 1.9: gelijkvloers

Beschrijving	Type	Actie
2. Kit ramen binnen	Asbestmateriaal	Zorgvuldig beheren
2.1 Code: M4	Puntmonster	-

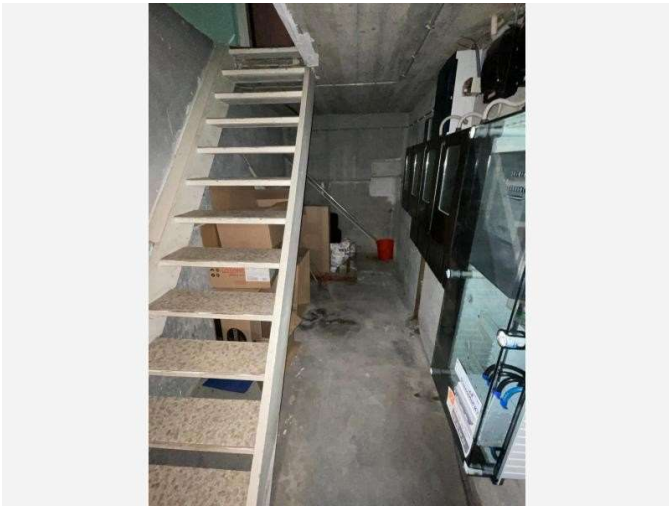
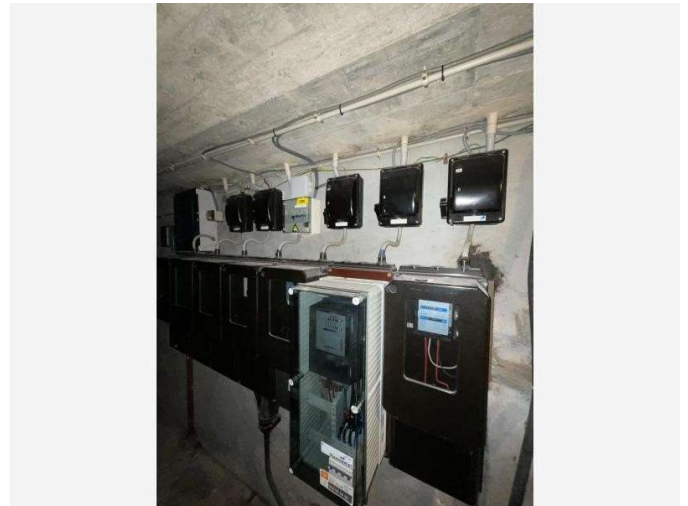
Het asbestmateriaal valt onder de mijlpaal van 2040.

Eindbeoordeling materiaalisico	Laag materiaalisico en/of verlaagde kans op vezelvrijgave
--------------------------------	---

Gebondenheid	Categorie 1: hechtgebonden in oorsprong
Asbestsoort (vezeltype)	Crocidoliet aanwezig
Asbestconcentratie	Laag (< 50%)
Afschermingsgraad van het gehele materiaal	Geheel of deels (ook) vrij aan de binnenlucht
Toestand van het materiaal	Onbeschadigd, niet verweerd

Beschrijving	Bakeliet
Omgeving	Binnen
Primaire drager	Communicatie en elektrische infrastructuur en uitrusting
Asbestmateriaal	Plaat, paneel, tablet - Type Bakeliet
Bindmiddel van asbestmateriaal	Kunststof of -hars
Gebondenheid op basis van bindmiddel	Hecht
Hoeveelheid (oppervlakte - dikte - aantal)	• 5,00 m ² - 1,00 cm - 1 stuk
Totaal volume	0,05 m ³
Eenvoudig bereikbaar	Ja
Bevestigingswijze	• Geklemd
Identificatiemethode	Vaststelling zonder monstername
Destructieve handeling voor identificatie	Nee

- Zorg voor een veilig beheer. Vermijd het beschadigen van het asbestmateriaal. Controleer de toestand jaarlijks op wijzigingen.

- Eenvoudige handelingen: mag via doe-het-zelf of door werknemer(s) met opleidingsattest eenvoudige handelingen
Gezien deze meters eigendom zijn van de nutsmaatschappijen dienen deze door hun vervangen te worden. Deze kunnen vervangen worden door een werknemer met een opleidingsattest eenvoudige handelingen.

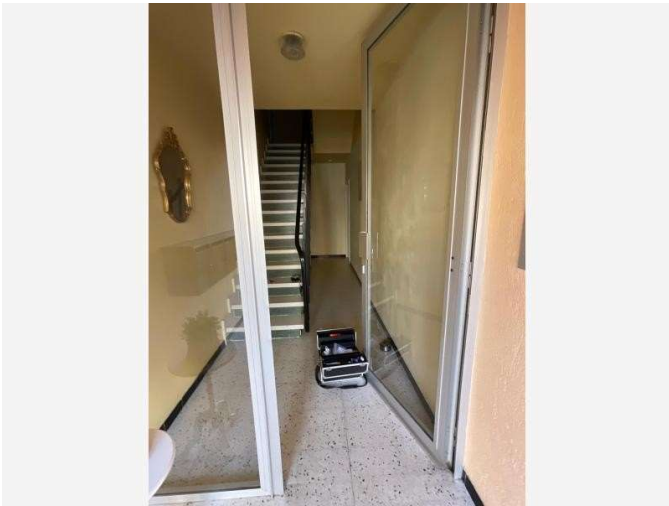
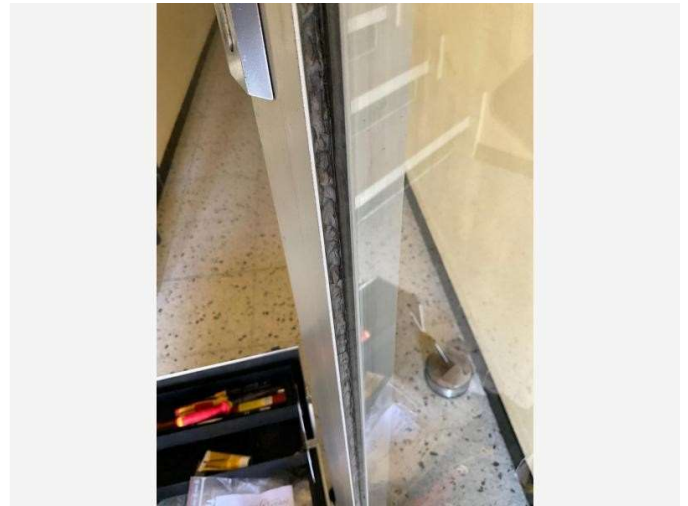
Het asbestmateriaal valt onder de mijlpaal van 2040.

Eindbeoordeling materiaalrisico	Laag materiaalrisico en/of verlaagde kans op vezelvrijgave
---------------------------------	--

Gebondenheid	Categorie 1: hechtgebonden in oorsprong
Asbestsoort (vezeltype)	Alleen chrysotiel
Asbestconcentratie	Laag (< 50%)
Afschermingsgraad van het gehele materiaal	Geheel of deels (ook) vrij aan de binnenlucht
Toestand van het materiaal	Licht beschadigd, licht verweerd. Intact calciumsilicaatmateriaal of categorie III 'gebondenheid'

#	Type	Referentie	Resultaat
2.1	Puntmonster	M4	Chrysotiel

Beschrijving	Kit ramen binnen
Omgeving	Binnen
Primaire drager	Wandopening verticaal (raam, deur, ...)
Asbestmateriaal	In-situ afwerkingslagen - Pasta, stopverf, voegsel, stopsel, vulsel, mastiek, kitten, ...
Bindmiddel van asbestmateriaal	Kitten, mastiek, pasta
Gebondenheid op basis van bindmiddel	Hecht
Hoeveelheid (gewicht - aantal)	<ul style="list-style-type: none">• 1,00 kg - 1 stuk
Totaal gewicht	1,00 kg
Eenvoudig bereikbaar	Ja
Bevestigingswijze	<ul style="list-style-type: none">• Verlijmd, ingegoten, versmeerd
Identificatiemethode	Vaststelling met monstername
Destructieve handeling voor identificatie	Nee

- Zorg voor een veilig beheer. Vermijd het beschadigen van het asbestmateriaal. Controleer de toestand jaarlijks op wijzigingen.

- Eenvoudige handelingen: mag via doe-het-zelf of door werknemer(s) met opleidingsattest eenvoudige handelingen
Wanneer de deuren worden vervangen, zal ineens ook de asbesthoudende kit verwijderd worden, door een werknemer met opleidingsattest eenvoudige handelingen.

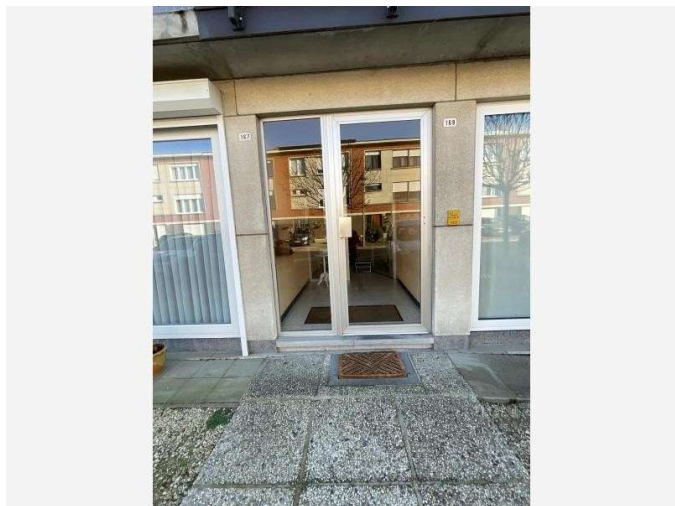
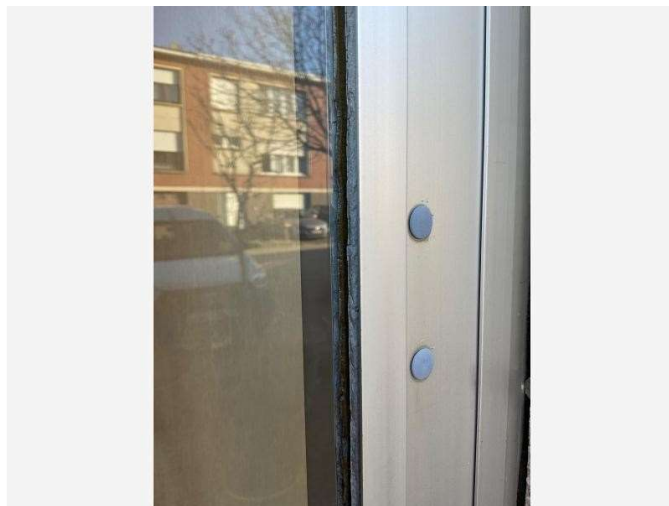
Fiche 3: Kit ramen buiten

Geen asbest

#	Type	Referentie	Resultaat
3.1	Puntmonster	M3	Geen asbest

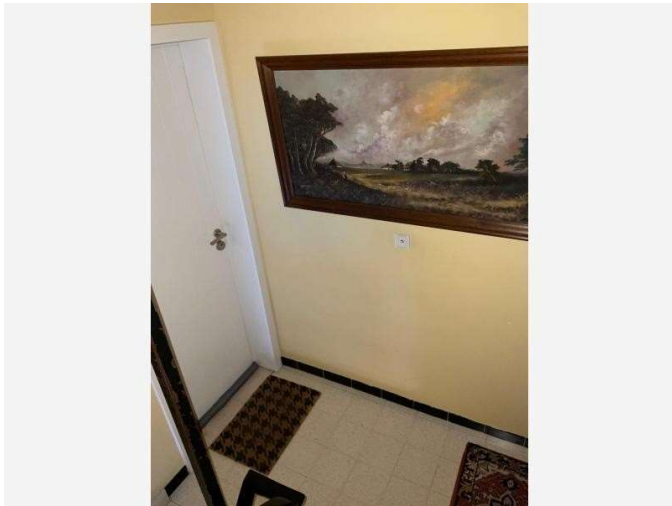
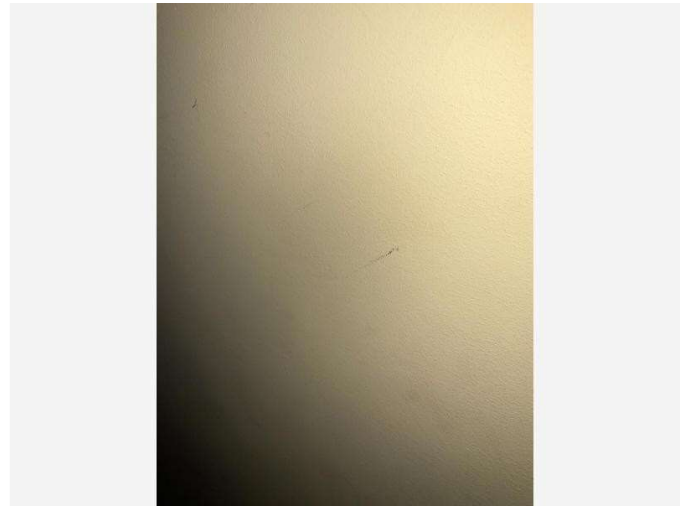
Geen asbest

#	Type	Referentie	Resultaat
4.1	Mengmonster	M1	Geen asbest

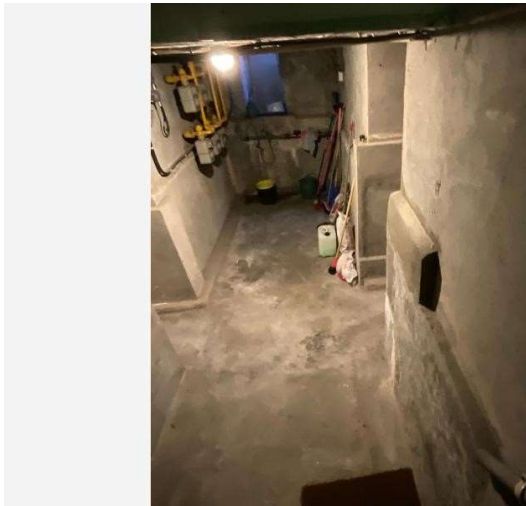
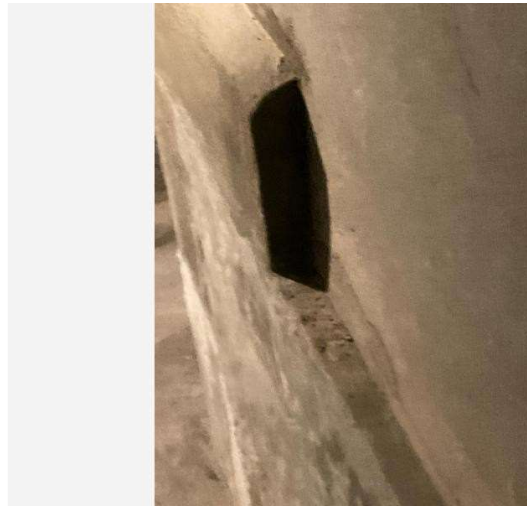
Geen asbest

#	Type	Referentie	Resultaat
5.1	Mengmonster	M2	Geen asbest
