Asbestinventarisatetest

Grote Dries 4/3, 2650 Edegem

Attestnummer : 20260401-000371.001

Uitgegeven op : 26.04.2026

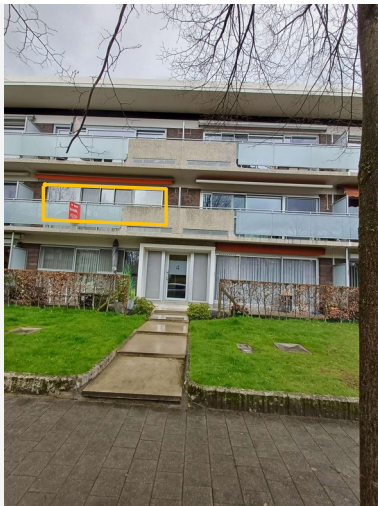
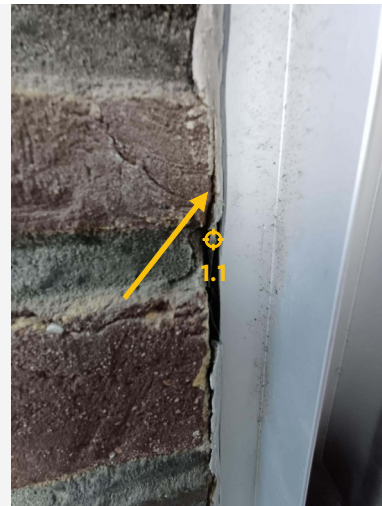
Verhoogd materiaalrisico en/of verhoogde kans op vezelvrijgave

Gebondenheid	Categorie 1: hechtgebonden in oorsprong
Asbestsoort (vezeltype)	Alleen chrysotiel aanwezig
Asbestconcentratie	Laag (< 50%)
Afschermingsgraad van het gehele materiaal	Geheel of deels vrij aan de buitenlucht, maar geen contact met binnenlucht
Toestand van het materiaal	Matig beschadigd, matig verweerd

#	Type	Referentie	Resultaat
1.1	Puntmonster	M04	Chrysotiel

Beschrijving	mastiek
Omgeving	Buiten
Primaire drager	Wandopening verticaal (raam, deur, ...)
Asbestmateriaal	In-situ afwerkingslagen - Pasta, stopverf, voegsel, stopsel, vulsel, mastiek, katten, ...
Bindmiddel van asbestmateriaal	Kitten, mastiek, pasta
Gebondenheid op basis van bindmiddel	Hecht
Hoeveelheid (gewicht - aantal)	<ul style="list-style-type: none">• 1,00 kg - 5 stuks
Totaal gewicht	5,00 kg
Eenvoudig bereikbaar	Ja
Bevestigingswijze	<ul style="list-style-type: none">• Verlijmd, ingegoten, versmeerd
Identificatiemethode	Een monstername door de asbestdeskundige met laboanalyse door een asbestlabo.
Destructieve handeling voor identificatie	Nee

Verwijderen

- Zorg voor een veilig beheer. Vermijd het beschadigen van het asbestmateriaal. Controleer de toestand jaarlijks op wijzigingen.
- Verwijder dit asbestmateriaal zo snel mogelijk. Volg de toestand goed op.
- Voer bijkomende staalname(s) uit.

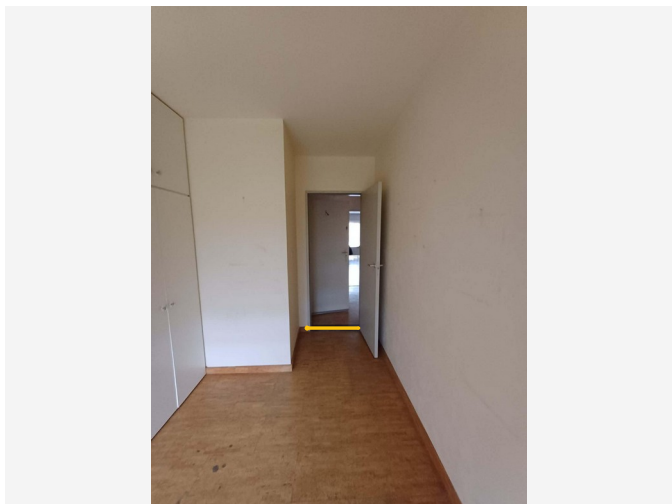
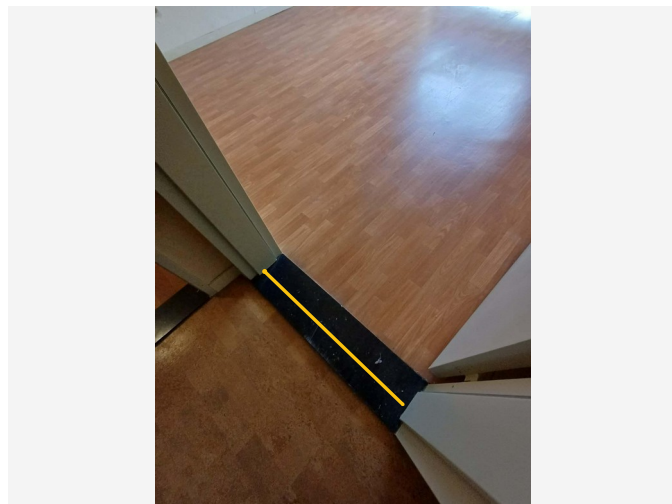
Eindbeoordeling materiaalrisico	Zeer laag materiaalrisico en/of zeer lage kans op vezelvrijgave
---------------------------------	---

Gebondenheid	Categorie 1: hechtgebonden in oorsprong
Asbestsoort (vezeltype)	Alleen chrysotiel aanwezig
Asbestconcentratie	Laag (< 50%)
Afschermingsgraad van het gehele materiaal	Geheel of deels vrij aan de binnenlucht, maar geen contact met binnenluchtstromen
Toestand van het materiaal	Onbeschadigd, niet verweerd

Beschrijving	Dorpels (type Massal)
Omgeving	Binnen
Primaire drager	Wandopening verticaal (raam, deur, ...)
Asbestmateriaal	Plaat, paneel, tablet - Type Massal
Bindmiddel van asbestmateriaal	Cement
Gebondenheid op basis van bindmiddel	Hecht
Hoeveelheid (oppervlakte - dikte - aantal)	<ul style="list-style-type: none">• 0,30 m² - 2,00 cm - 6 stuks
Totaal volume	0,036 m ³
Eenvoudig bereikbaar	Ja
Bevestigingswijze	<ul style="list-style-type: none">• Verlijmd, ingegoten, versmeerd
Identificatiemethode	<p>De asbestdeskundige beoordeelt het materiaal als asbestverdacht en dus asbesthoudend, en dit zonder monstername.</p> <p>Motivatie: De monstername brengt andere schade aan dan schade die inherent is aan de monstername.</p>
Destructieve handeling voor identificatie	Nee
Opmerking	De hoeveelheid is een zo nauwkeurig mogelijke opmeting, waar evenwel kleine afwijkingen op mogelijk zijn.

Zorgvuldig beheren

- Zorg voor een veilig beheer. Vermijd het beschadigen van het asbestmateriaal. Controleer de toestand jaarlijks op wijzigingen.
- Voer bijkomende staalname(s) uit.

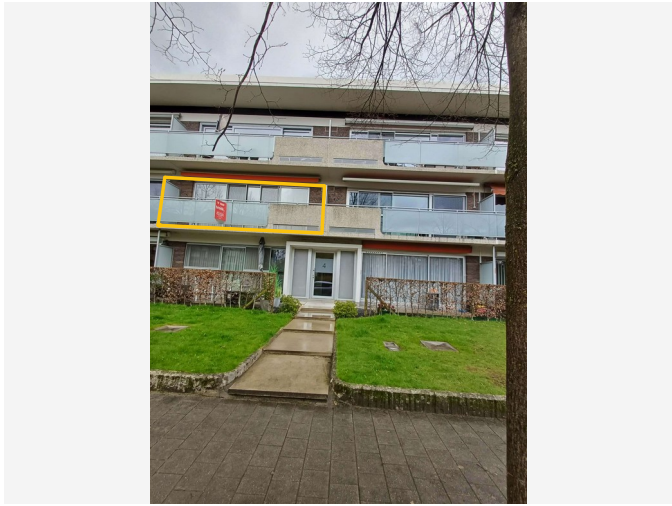
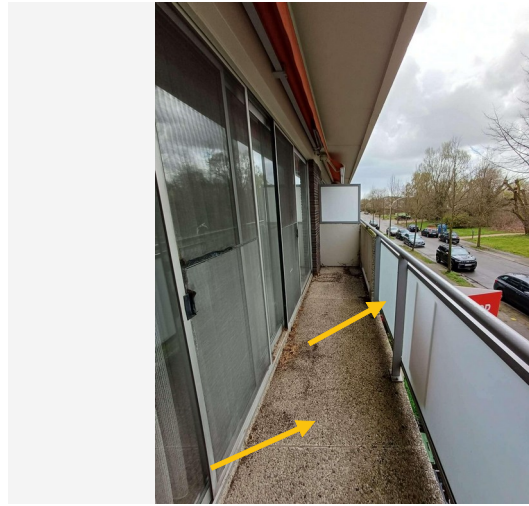
Op het terras werden geen asbestverdachte materialen waargenomen. Van de mastiek werd een aparte bronfiche opgemaakt (positief getest)

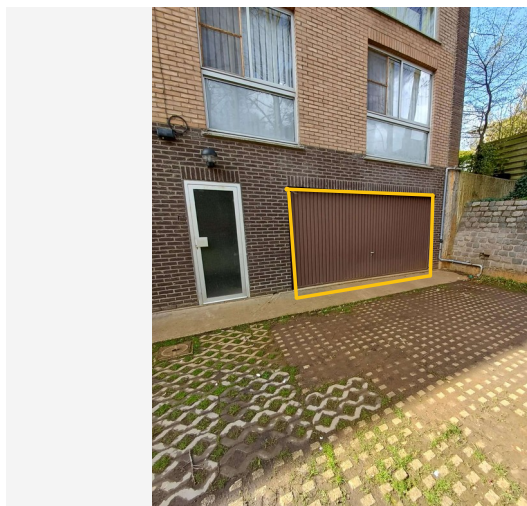
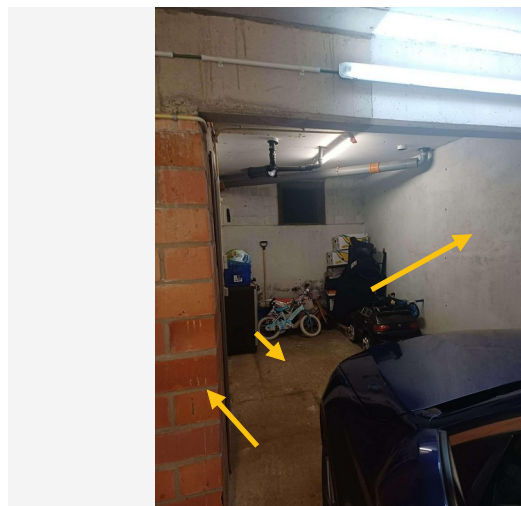
In de garage werden geen asbestverdachte materialen waargenomen. Garage is uiterst rechts onder het gebouw

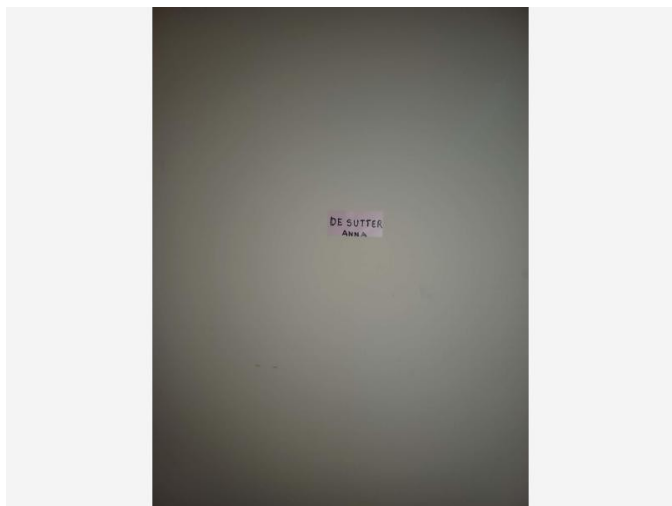
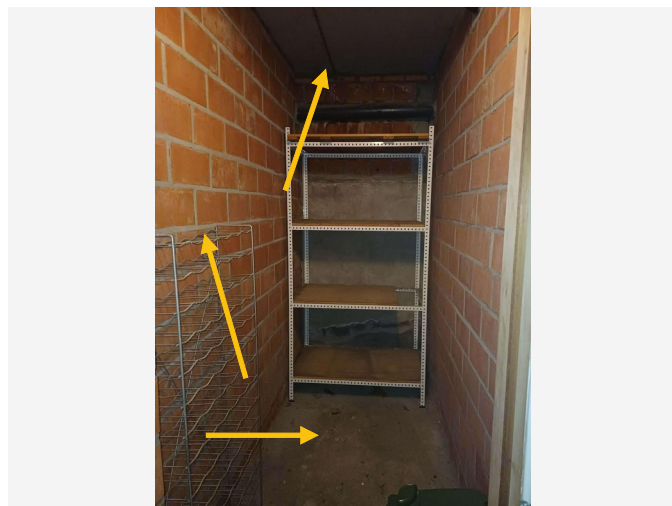
In de private kelderberging werden geen asbestverdachte materialen waargenomen.

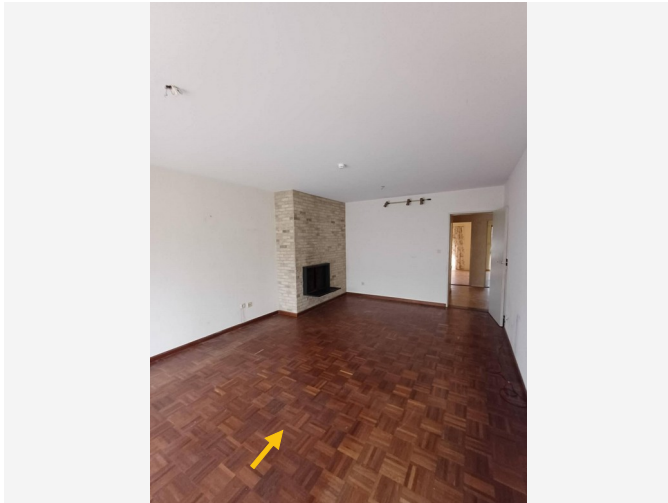
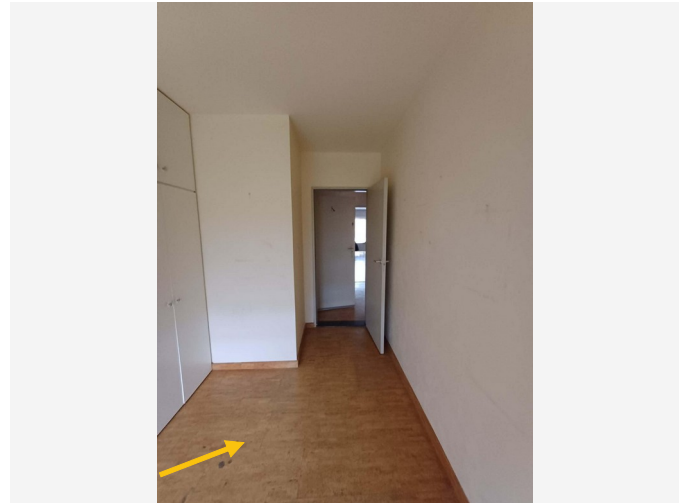
De vloeren in het appartement zijn volledig betegeld of bekleedt met parket waardoor zonder destructief onderzoek de ondervloer niet waarneembaar en niet inspecteerbaar is

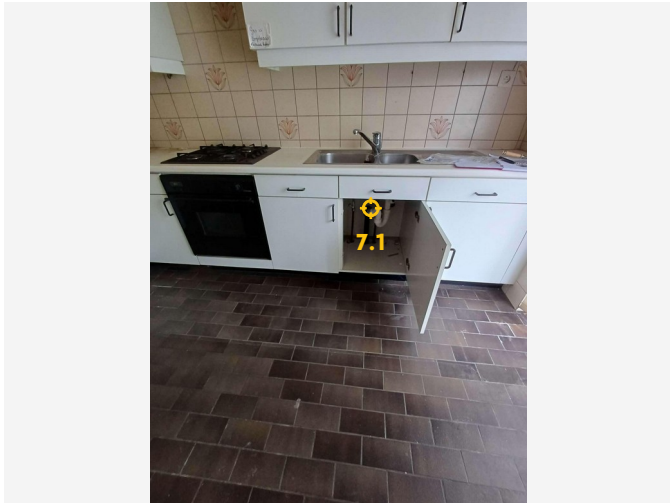
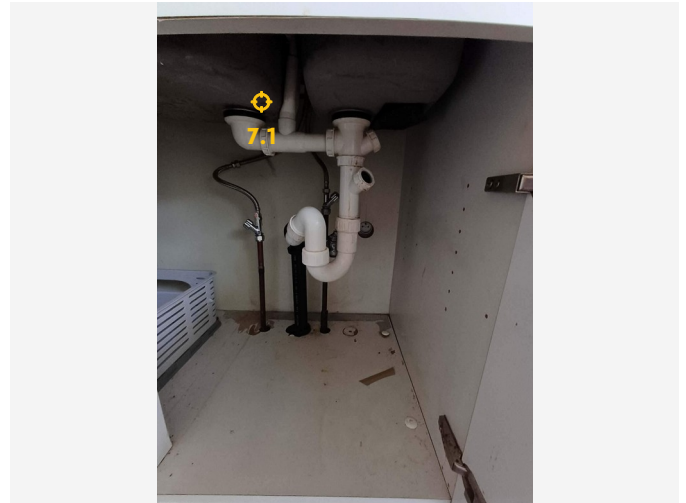
Fiche 7: trilplaat gootsteen keuken

Geen asbest

#	Type	Referentie	Resultaat
7.1	Puntmonster	M03	Geen asbest

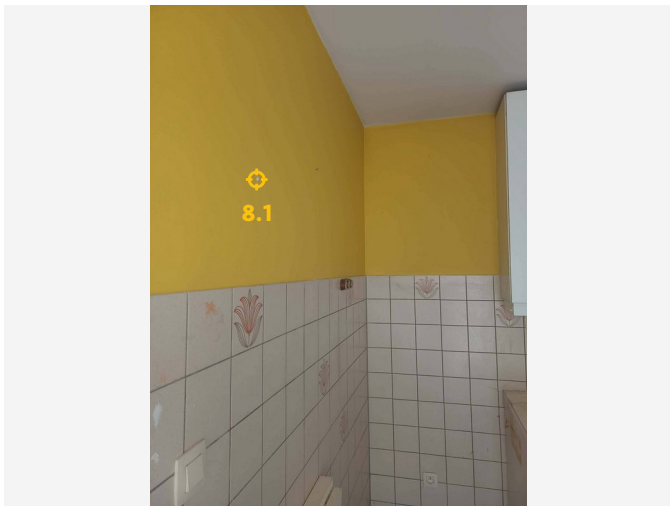
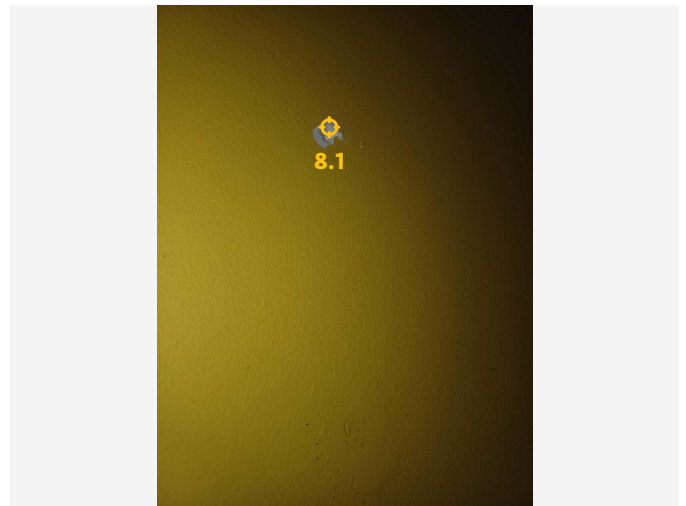
Fiche 8: pleisterwerk wand

Geen asbest

#	Type	Referentie	Resultaat
8.1	Mengmonster	M01	Geen asbest

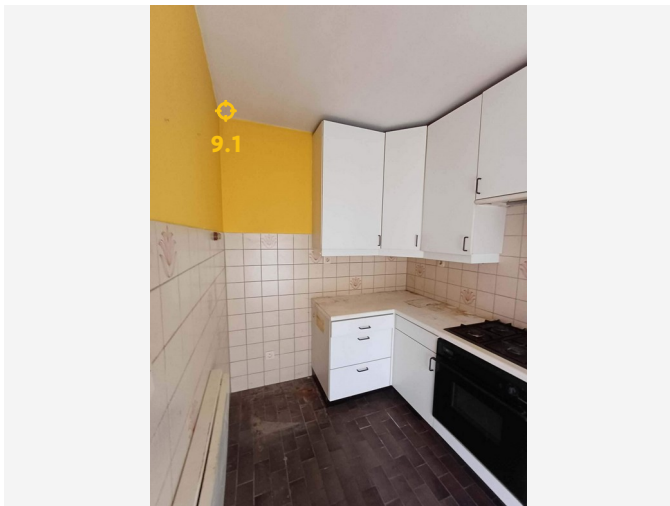
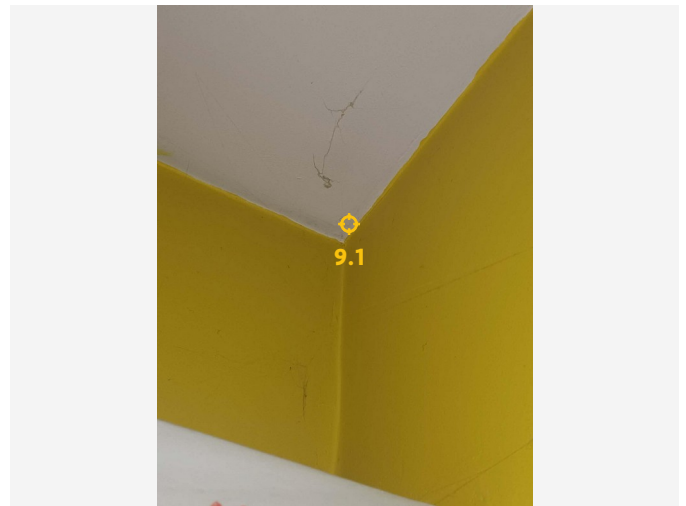
Fiche 9: pleisterwerk plafond

Geen asbest

#	Type	Referentie	Resultaat
9.1	Mengmonster	M02	Geen asbest

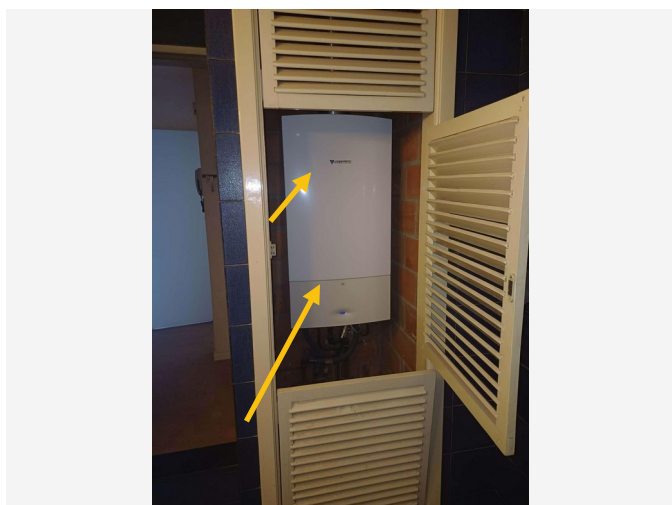
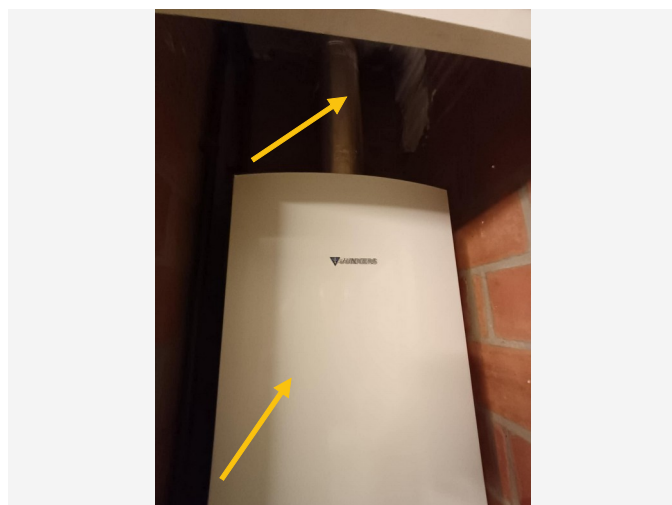
Beschrijving	Notitie	Terug te vinden op plannen
Fiche 10: CV-brander (niet verdacht)	De CV-brander bevat geen asbestverdachte materialen.	Plan 1.1: grondplan apt
