# Asbestinventarisatetest

Wapenhaghestraat 38, 2600 Antwerpen

Attestnummer : 20260408-000196.000

Uitgegeven op : 08.04.2026

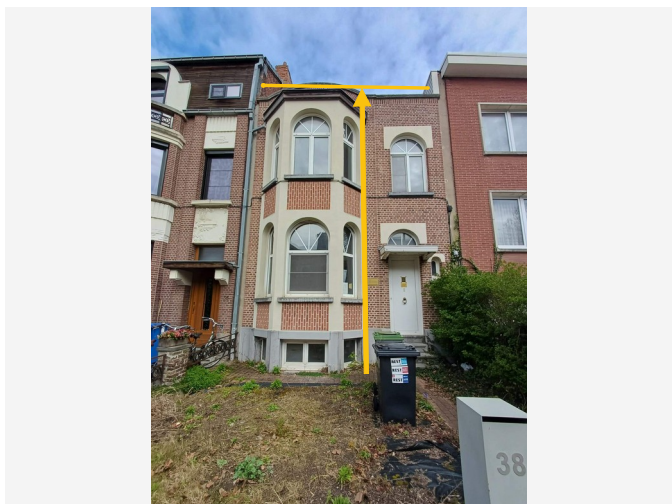
Situeringfoto

**Reden:** Het te onderzoeken materiaal situeert zich hoger dan 3,50 m te rekenen vanaf een veilige ondergrond

**Uitleg van de asbestdeskundige:** Het dak is langs de binnenzijde niet bereikbaar en bevindt zich langs de buitenzijde hoger dan 3,5m van een veilige ondergrond. Het dak is niet waarneembaar en niet inspecteerbaar

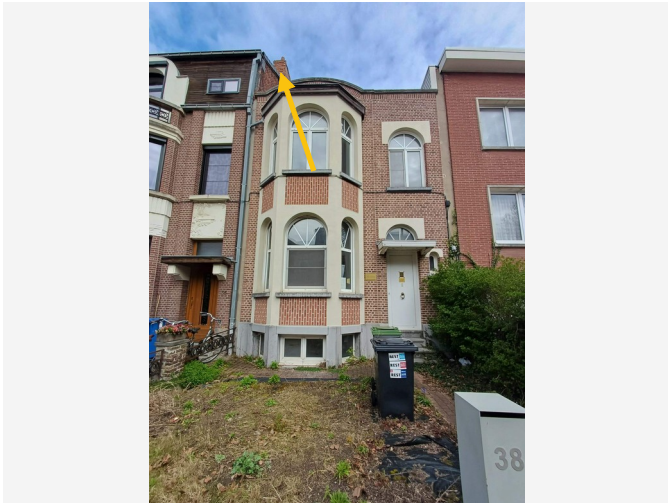
*Situeringfoto*

**Reden:** Het te onderzoeken materiaal situeert zich hoger dan 3,50 m te rekenen vanaf een veilige ondergrond

**Uitleg van de asbestdeskundige:** De gemetste schoorsteen op het dak en de bijhorende schacht kan niet onderzocht worden aan de binnenzijde vanwege hoogtebeperking hoger dan 3m50 vanaf een veilige ondergrond. Aan de buitenzijde werden geen asbestverdachte materialen vastgesteld, maar aan de binnenzijde kunnen geen vaststellingen gedaan worden binnen dit niet-destructief onderzoek.

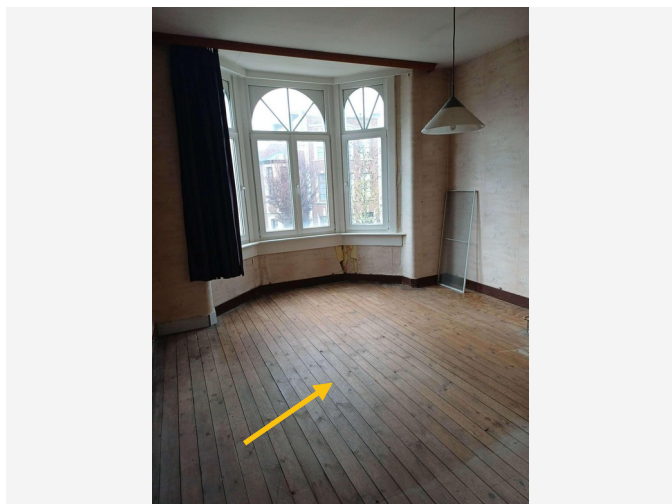
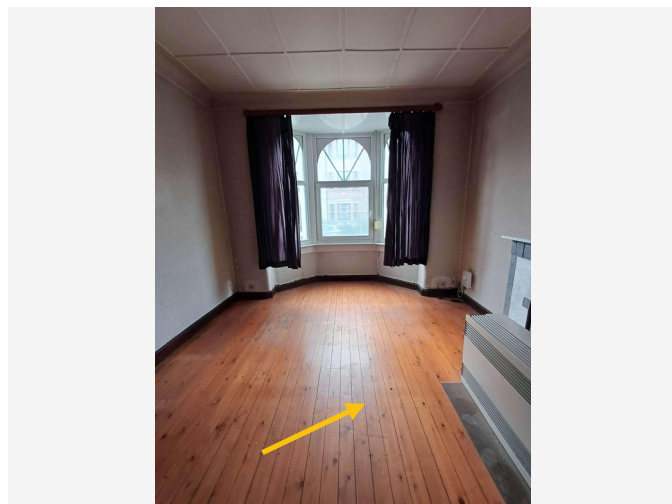
De vloeren in het huis zijn of betegeld of van hout zodanig dat zonder destructief onderzoek de ondervloer niet waarneembaar en niet inspecteerbaar is. Er werden geen asbestverdachte materialen waargenomen

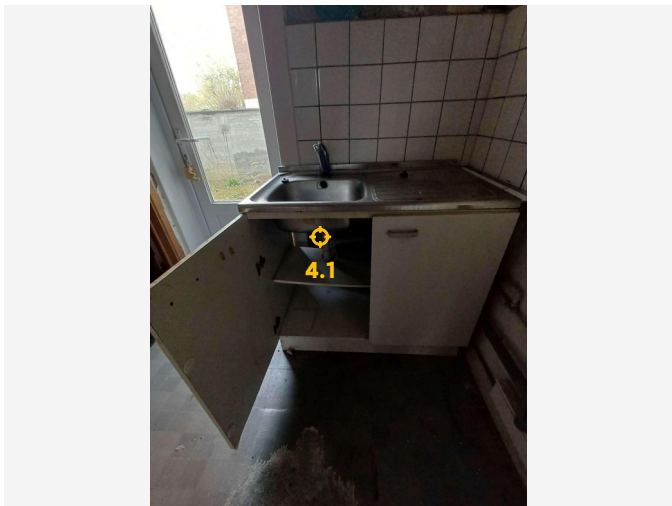
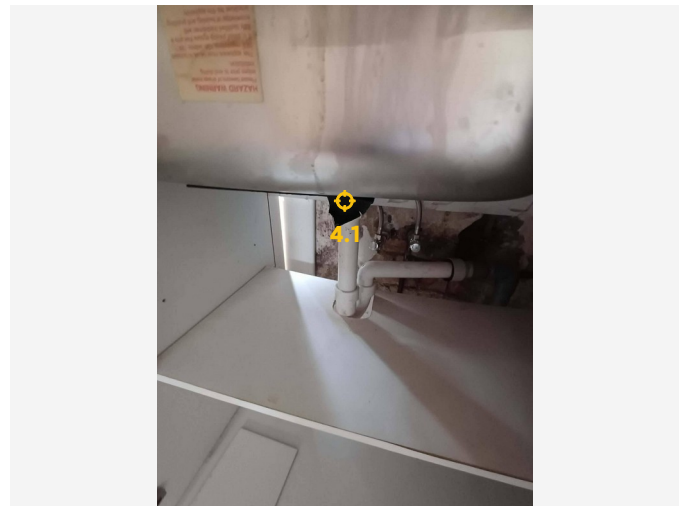
## Fiche 4: trilplaat gootsteen keuken

Geen asbest

#	Type	Referentie	Resultaat
4.1	Puntmonster	M04	Geen asbest

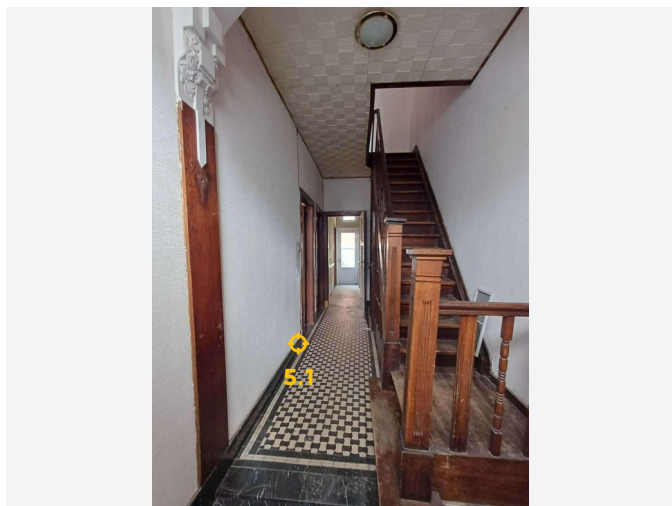
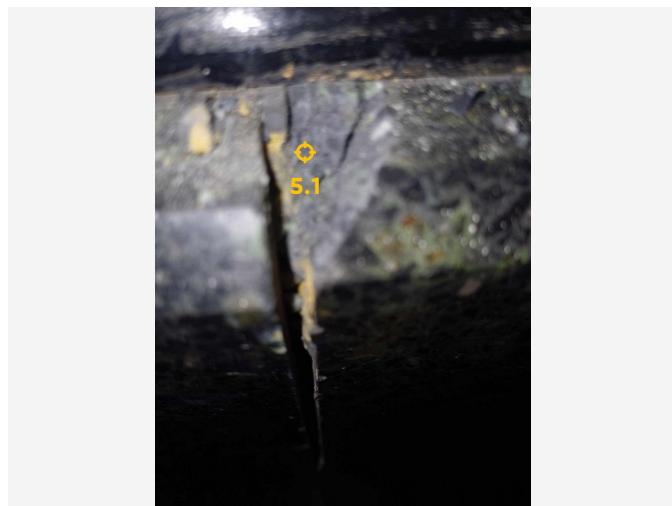
## Fiche 5: plinten gang (type massal)

Geen asbest

#	Type	Referentie	Resultaat
5.1	Puntmonster	M6	Geen asbest

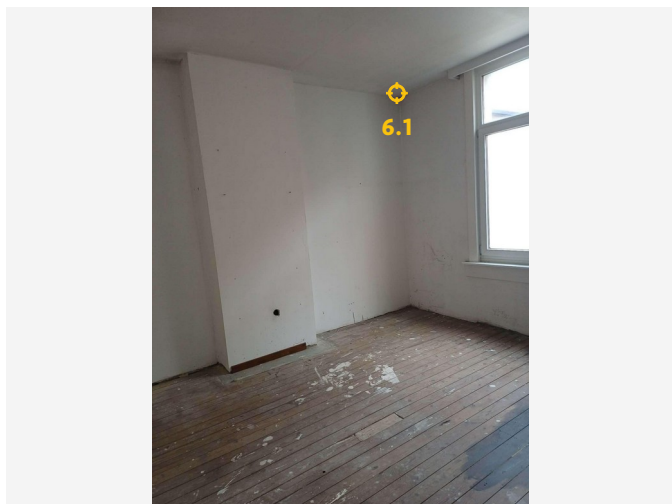
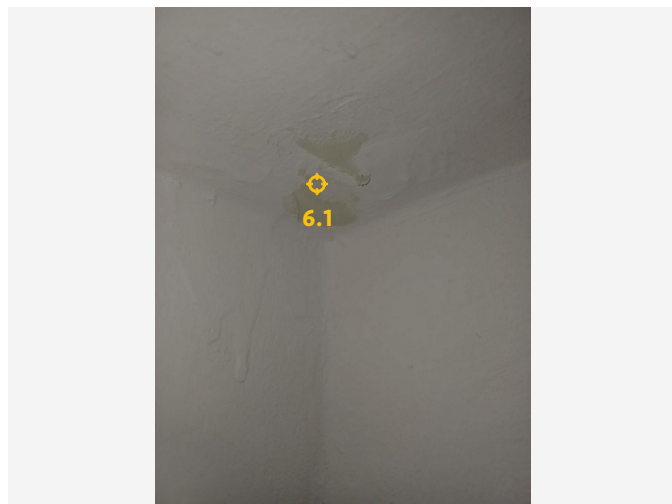
## Fiche 6: pleisterwerk plafond

Geen asbest

#	Type	Referentie	Resultaat
6.1	Mengmonster	M02	Geen asbest

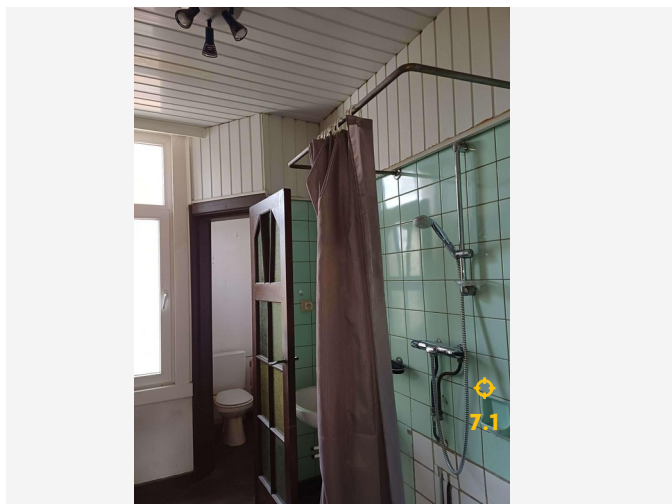
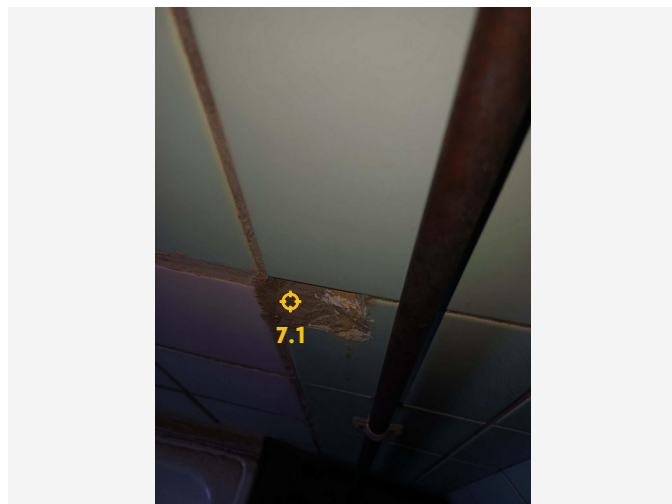
Geen asbest

#	Type	Referentie	Resultaat
7.1	Mengmonster	M08	Geen asbest

<b>Beschrijving</b>	Lijm faiencetegels badkamer
<b>Omgeving</b>	Binnen
<b>Primaire drager</b>	Vloer
<b>Bindmiddel van materiaal</b>	Lijm
<b>Gebondenheid op basis van bindmiddel</b>	Hecht
<b>Hoeveelheid (oppervlakte - dikte - aantal)</b>	• 12,00 m <sup>2</sup> - 10,00 mm - 1 stuk
<b>Totaal volume</b>	0,12 m <sup>3</sup>
<b>Identificatiemethode</b>	Een monstername door de asbestdeskundige met laboanalyse door een asbestlabo.
<b>Destructieve handeling voor identificatie</b>	Nee
<b>Opmerking</b>	De hoeveelheid is een zo nauwkeurig mogelijke opmeting, waar evenwel kleine afwijkingen op mogelijk zijn.

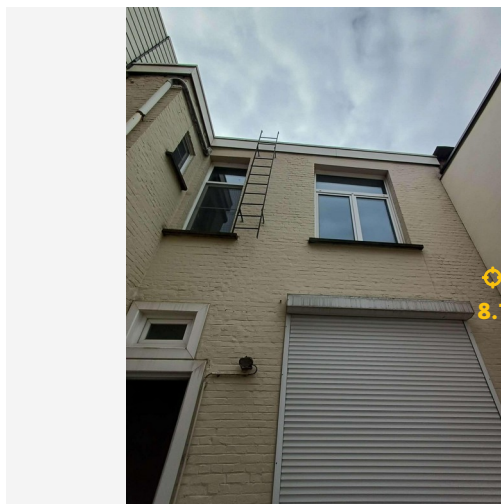
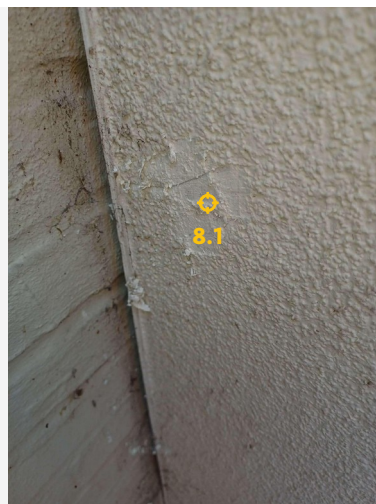
## Fiche 8: Crepi buitenschil tuin linkermuur

Geen asbest

#	Type	Referentie	Resultaat
8.1	Mengmonster	M03	Geen asbest

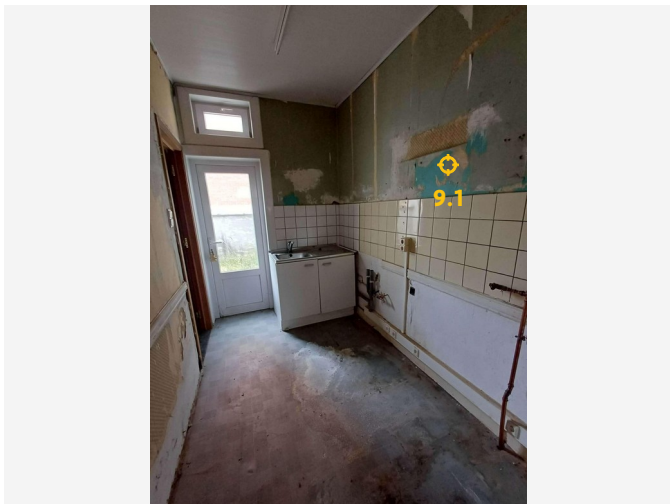
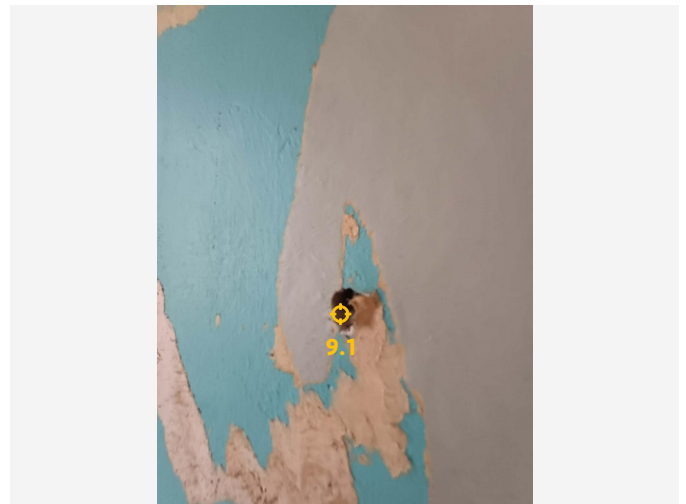
# Fiche 9: pleisterwerk wand

Geen asbest

#	Type	Referentie	Resultaat
9.1	Mengmonster	M01	Geen asbest

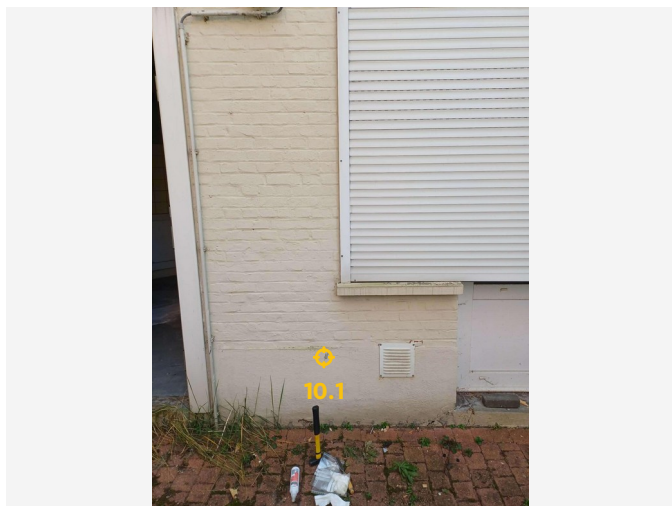
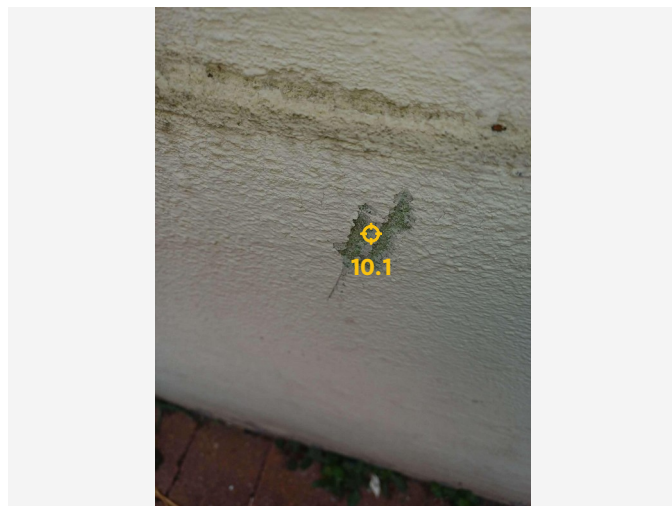
Geen asbest

#	Type	Referentie	Resultaat
10.1	Mengmonster	M07	Geen asbest

<b>Beschrijving</b>	Crepi buitenschil tuinmuur en achtergevel
<b>Omgeving</b>	Buiten
<b>Primaire drager</b>	Wand buitenschil
<b>Bindmiddel van materiaal</b>	Cement
<b>Gebondenheid op basis van bindmiddel</b>	Hecht
<b>Hoeveelheid (gewicht - aantal)</b>	<ul style="list-style-type: none"><li>• 20,00 kg - 1 stuk</li></ul>
<b>Totaal gewicht</b>	20,00 kg
<b>Identificatiemethode</b>	Een monstername door de asbestdeskundige met laboanalyse door een asbestlabo.
<b>Destructieve handeling voor identificatie</b>	Nee

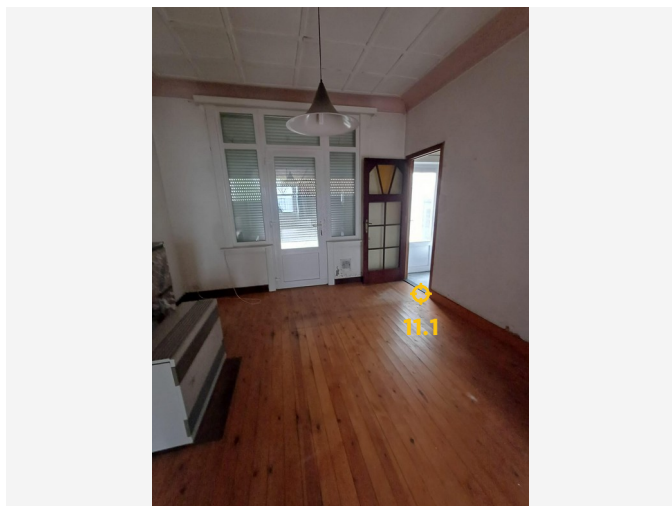
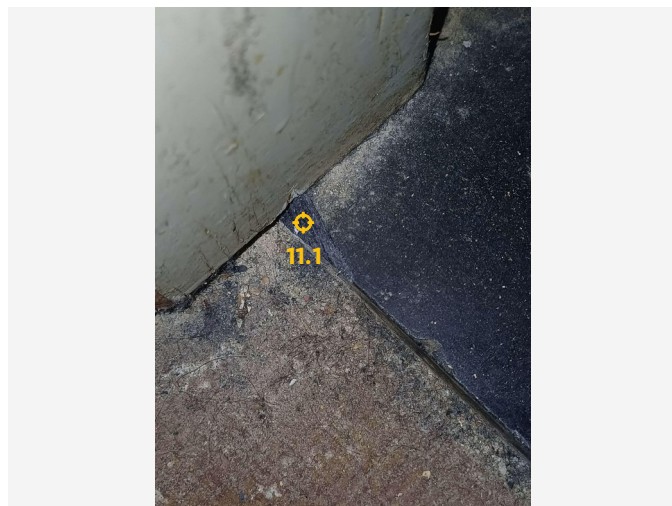
# Fiche 11: Dorpels (type Massal)

Geen asbest

#	Type	Referentie	Resultaat
11.1	Puntmonster	M05	Geen asbest

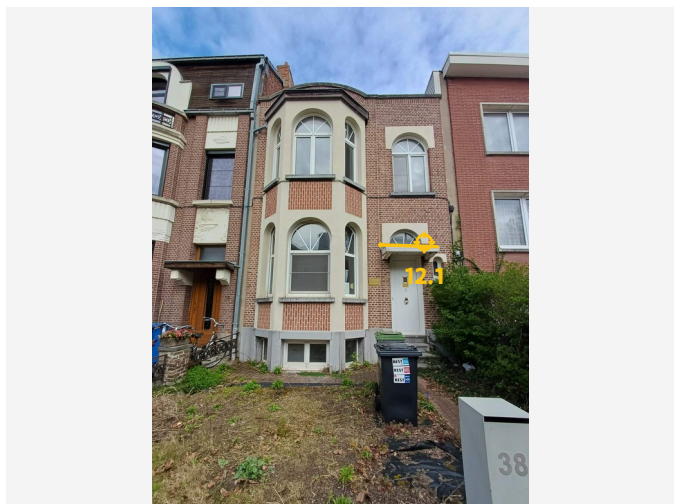
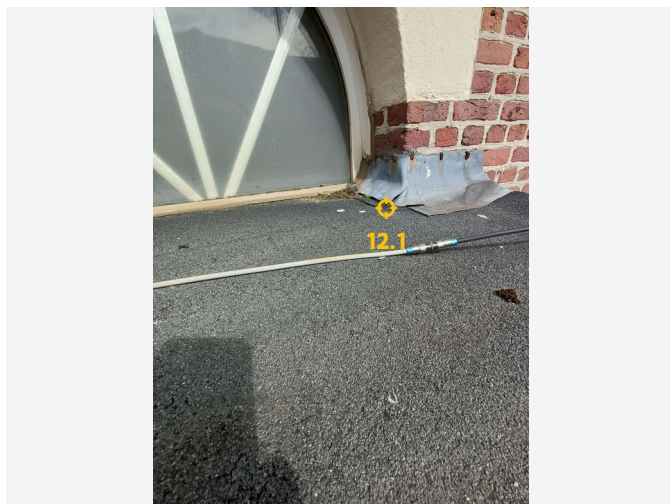
Geen asbest

#	Type	Referentie	Resultaat
12.1	Puntmonster	M09	Geen asbest

<b>Beschrijving</b>	roofing plat dakje voordeur
<b>Omgeving</b>	Buiten
<b>Primaire drager</b>	Plat dak
<b>Bindmiddel van materiaal</b>	Bitumen (roofing, teer, asfalt)
<b>Gebondenheid op basis van bindmiddel</b>	Hecht
<b>Hoeveelheid (oppervlakte - aantal)</b>	• 1,50 m <sup>2</sup> - 1 stuk
<b>Totale oppervlakte</b>	1,50 m <sup>2</sup>
<b>Identificatiemethode</b>	Een monstername door de asbestdeskundige met laboanalyse door een asbestlabo.
<b>Destructieve handeling voor identificatie</b>	Nee

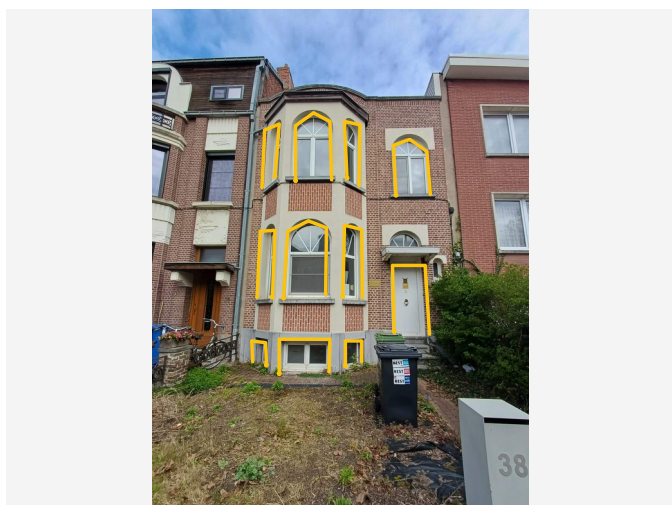
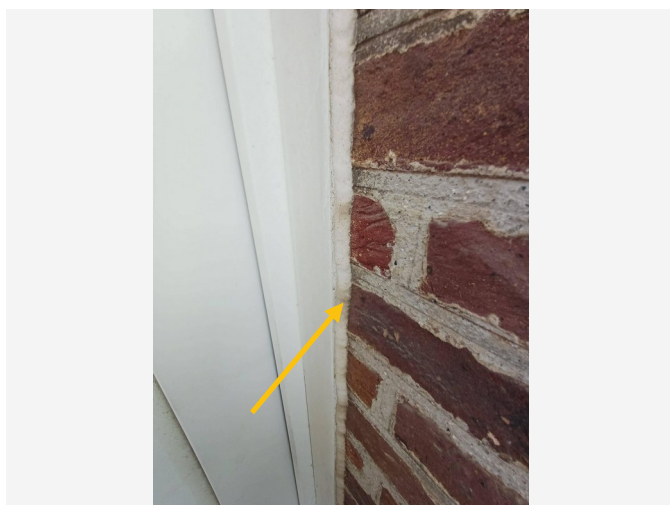
### Fiche 13: mastiek

Beschrijving	Notitie	Terug te vinden op plannen
Fiche 13: mastiek	De mastiek is rubber siliconen (wit) en derhalve niet asbestverdacht	Plan 1.13: grondplan gvl Plan 1.14: grondplan 1ste verd

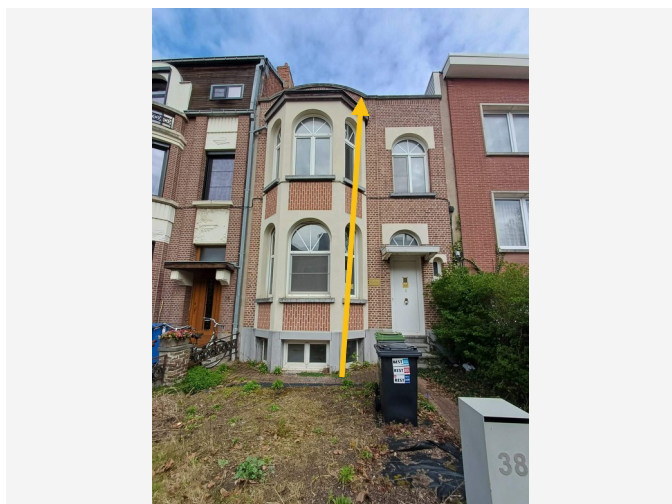
### Fiche 14: Onderdak (niet waarneembaar)

Beschrijving	Notitie	Terug te vinden op plannen
Fiche 14: Onderdak (niet waarneembaar)	Het onderdak is van binnenuit niet bereikbaar. Langs de buitenzijde bevindt het dak zich hoger dan 3,5m van een veilige ondergrond. Het onderdak is dus niet waarneembaar  -	-
