Asbestinventarisatetest

Plaatsstraat 87, 1570 Galmaarden

Attestnummer : 20230113-000251.000

Uitgegeven op : 13.01.2023

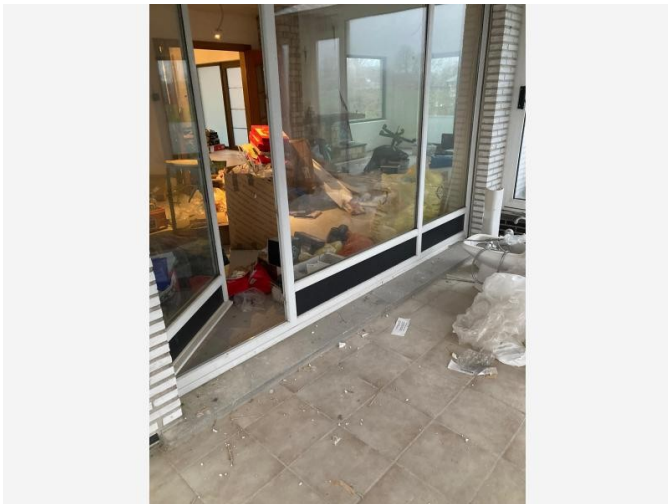
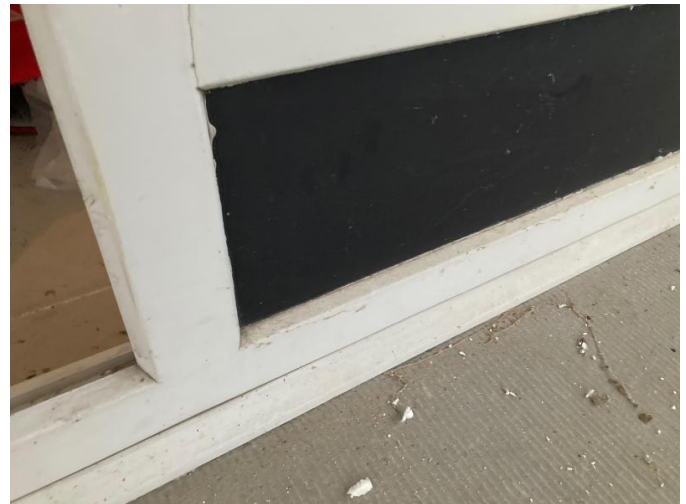
Het asbestmateriaal valt onder de mijlpaal van 2040.

Eindbeoordeling materiaalrisico	Zeer laag materiaalrisico en/of zeer lage kans op vezelvrijgave
---------------------------------	---

Beschrijving	Plaat oude ramen
Omgeving	Binnen
Primaire drager	Wandopening verticaal (raam, deur, ...)
Asbestmateriaal	Plaat, paneel, tablet - Type Massal
Bindmiddel van asbestmateriaal	Cement
Gebondenheid op basis van bindmiddel	Hecht
Hoeveelheid (oppervlakte - dikte - aantal)	• 1,00 m ² - 1,00 cm - 1 stuk
Totaal volume	0,01 m ³
Eenvoudig bereikbaar	Ja
Bevestigingswijze	• Onbekend
Identificatiemethode	Vaststelling zonder monsternamen

Zorgvuldig beheren

- Zorg voor een veilig beheer. Vermijd het beschadigen van het asbestmateriaal. Controleer de toestand jaarlijks op wijzigingen.

- Eenvoudige handelingen: mag via doe-het-zelf of door werknemer(s) met opleidingsattest eenvoudige handelingen

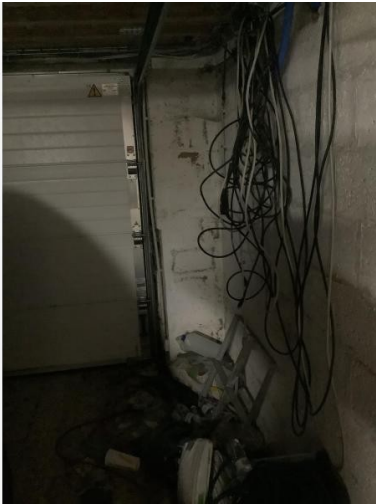
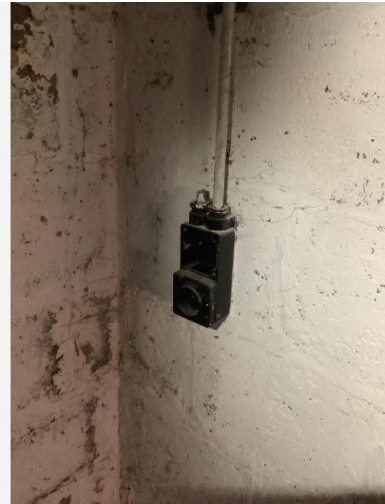
Het asbestmateriaal valt onder de mijlpaal van 2040.

Eindbeoordeling materiaalisico	Laag materiaalisico en/of verlaagde kans op vezelvrijgave
--------------------------------	---

Beschrijving	Bakeliet elektrisch apparatuur
Omgeving	Binnen
Primaire drager	Communicatie en elektrische infrastructuur en uitrusting
Asbestmateriaal	Plaat, paneel, tablet - Type Bakeliet
Bindmiddel van asbestmateriaal	Kunststof of -hars
Gebondenheid op basis van bindmiddel	Hecht
Hoeveelheid (oppervlakte - dikte - aantal)	• 0,20 m ² - 4,00 cm - 1 stuk
Totaal volume	0,008 m ³
Eenvoudig bereikbaar	Ja
Bevestigingswijze	• Geschroefd
Identificatiemethode	Vaststelling zonder monsternamen

Zorgvuldig beheren

- Zorg voor een veilig beheer. Vermijd het beschadigen van het asbestmateriaal. Controleer de toestand jaarlijks op wijzigingen.

- Eenvoudige handelingen: mag via doe-het-zelf of door werknemer(s) met opleidingsattest eenvoudige handelingen

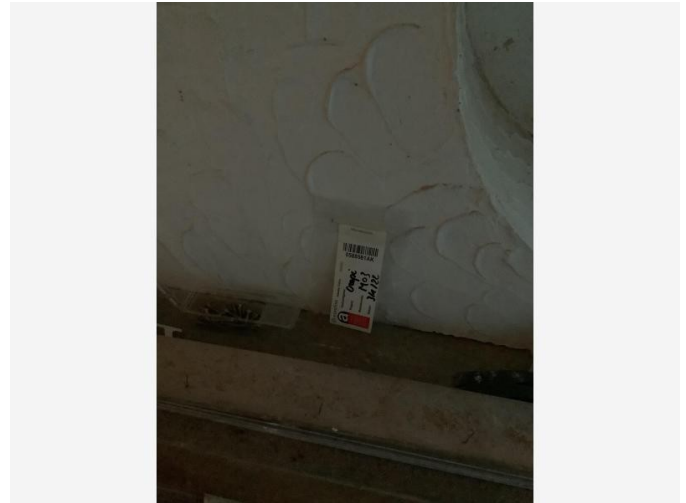
Geen asbest

#	Type	Referentie	Resultaat
7.1	Mengmonster	M03	Geen asbest

Beschrijving	Crepi muur
Omgeving	Binnen
Primaire drager	Binnenwand
Bindmiddel van materiaal	Gips - kalk

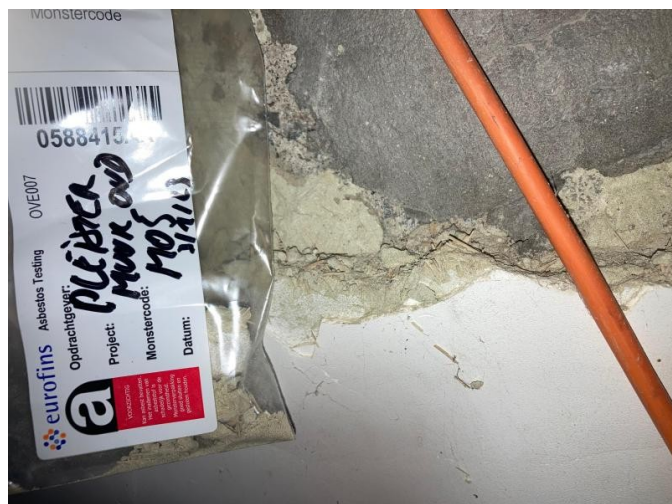
Fiche 8: Pleisterwerk muren oud

Geen asbest

#	Type	Referentie	Resultaat
8.1	Mengmonster	M05	Geen asbest

Beschrijving	Pleisterwerk muren oud
Omgeving	Binnen
Primaire drager	Binnenwand

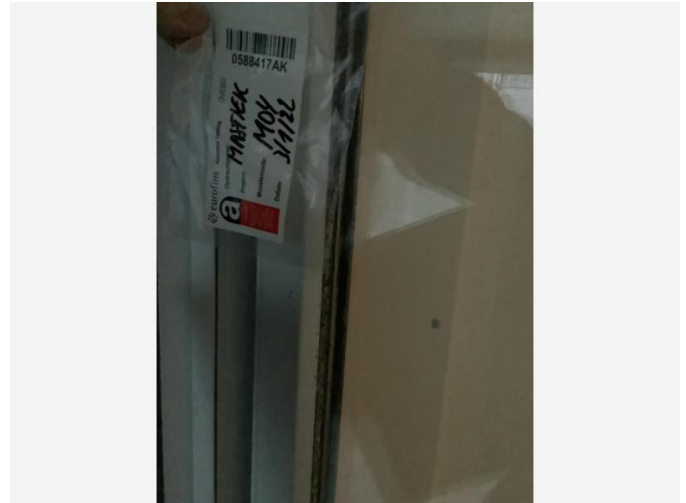
Geen asbest

#	Type	Referentie	Resultaat
9.1	Puntmonster	M04	Geen asbest

Beschrijving	Mastiek
Omgeving	Binnen
Primaire drager	Wandopening verticaal (raam, deur, ...)
Bindmiddel van materiaal	Kitten, mastiek, pasta
