# Asbestinventarisatetest

Steenstraat 47, 1570 Galmaarden

Attestnummer : 20240911-000407.000

**Niet-asbestveilig**

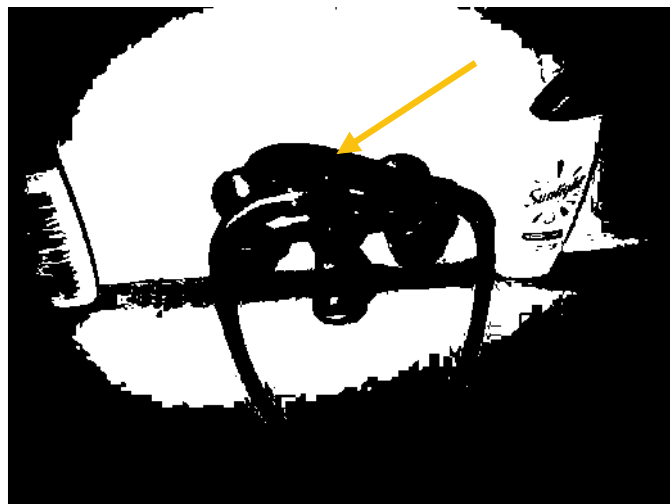
**Zorgvuldig beheren**

Eindbeoordeling materiaalrisico	Laag materiaalrisico en/of verlaagde kans op vezelvrijgave
---------------------------------	--

Gebondenheid	Categorie 1: hechtgebonden in oorsprong
Asbestsoort (vezeltype)	Crocidoliet aanwezig
Asbestconcentratie	Laag (< 50%)
Afschermingsgraad van het gehele materiaal	Geheel of deels (ook) vrij aan de binnenlucht
Toestand van het materiaal	Onbeschadigd, niet verweerd

Beschrijving	Bakeliet douchekop
Omgeving	Binnen
Primaire drager	Sanitaire infrastructuur en uitrusting (toe- en afvoer)
Asbestmateriaal	Plaat, paneel, tablet - Type Bakeliet
Bindmiddel van asbestmateriaal	Kunststof of -hars
Gebondenheid op basis van bindmiddel	Hecht
Hoeveelheid (oppervlakte - dikte - aantal)	• 0,01 m <sup>2</sup> - 2,00 cm - 1 stuk
Totaal volume	< 0,001 m <sup>3</sup>
Eenvoudig bereikbaar	Ja
Bevestigingswijze	• Geschroefd
Identificatiemethode	Vaststelling zonder monsternamen
Destructieve handeling voor identificatie	Nee

- Zorg voor een veilig beheer. Vermijd het beschadigen van het asbestmateriaal. Controleer de toestand jaarlijks op wijzigingen.

- Eenvoudige handelingen: mag via doe-het-zelf of door werknemer(s) met opleidingsattest eenvoudige handelingen  
Deze hechtgebonden toepassing mag je via deze methode verwijderen. Bijkomende info (oa voorzorgsmaatregelen) kan je terugvinden achteraan dit attest onder de rubriek toelichting.

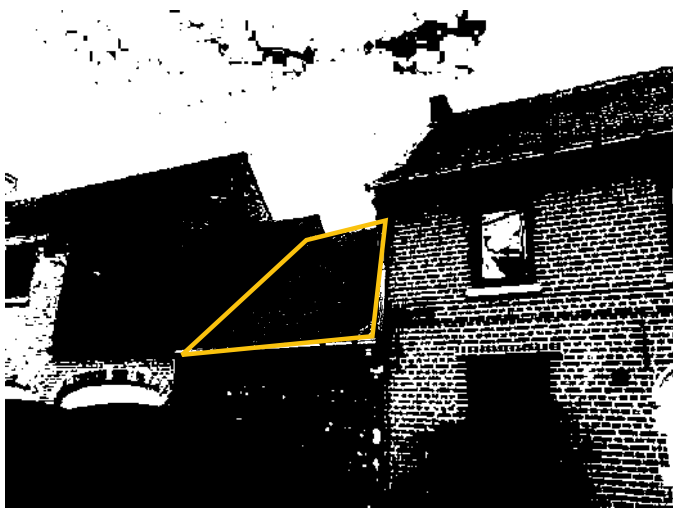
**Reden:** Geen toegangsluik voorzien voor de ruimte.

**Uitleg van de asbestdeskundige:** Er is geen (zichtbaar) toegangsluik aanwezig. Hierdoor kon de zolderruimte en het onderdak van de garage niet worden gecontroleerd op moment van de inspectie.
