Asbestinventarisatetest

Couthoflaan 44, 8972 Poperinge

Attestnummer : 20230311-000204.000

Uitgegeven op : 11.03.2023

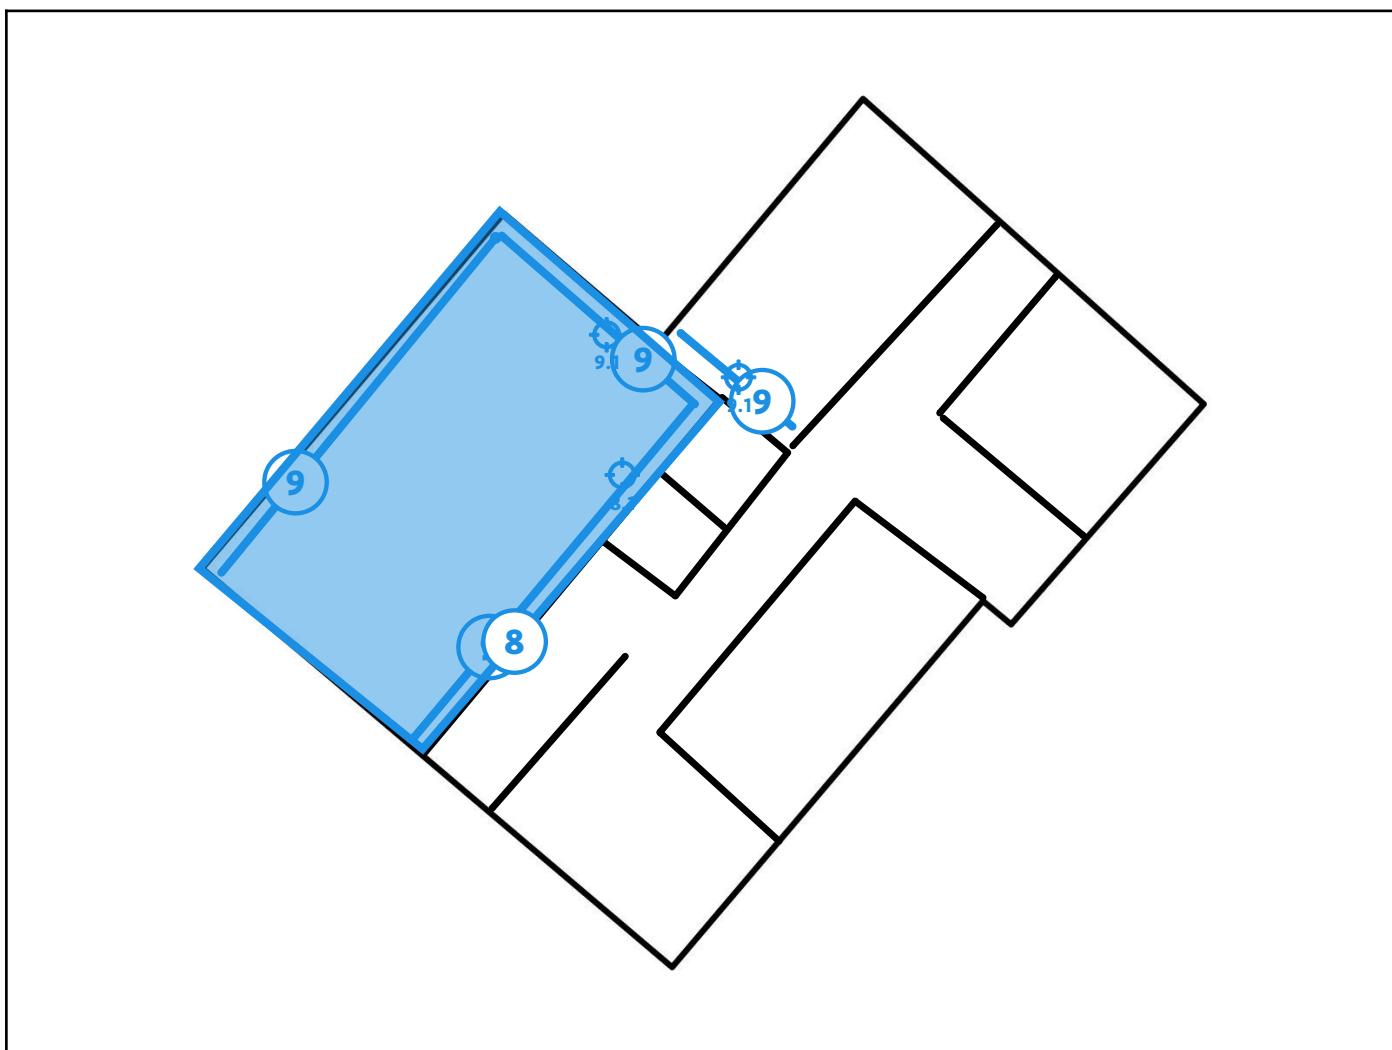
Plan 1.1: NIV 00

Beschrijving	Type	Actie
8. Pleister plafond	Geen asbest	-
8.1 Code: MM02	Mengmonster	-
9. Pleister wand	Geen asbest	-
9.1 Code: MM01	Mengmonster	-

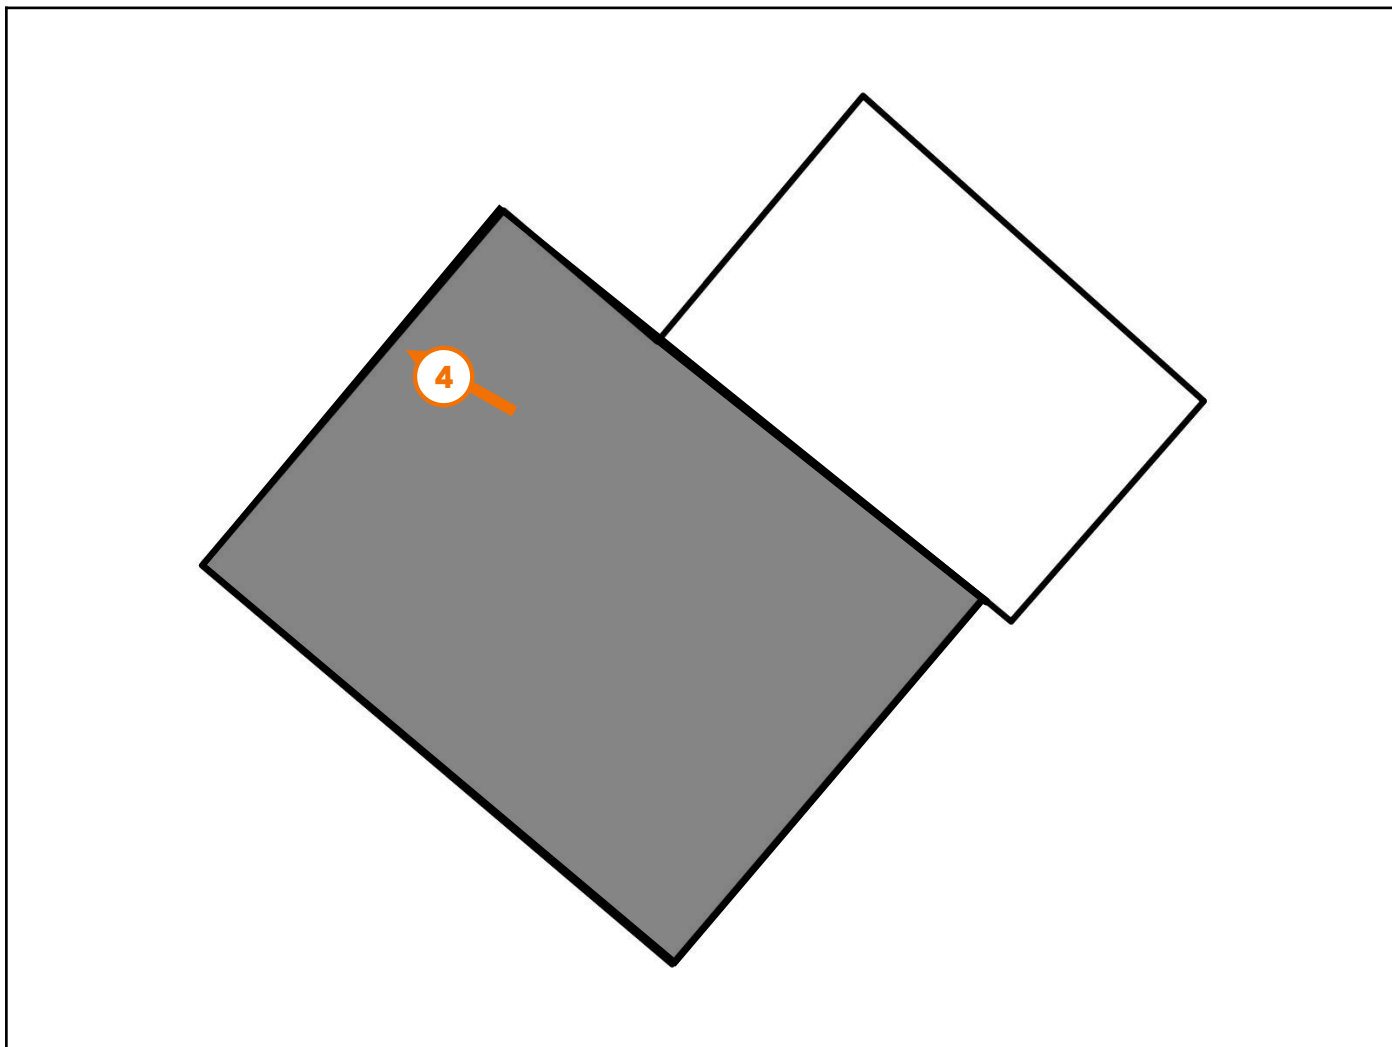
Plan 1.2: NIV 01

Beschrijving	Type	Actie
4. Rookgaskanaal binnen zolder	Asbestmateriaal	Verwijderen

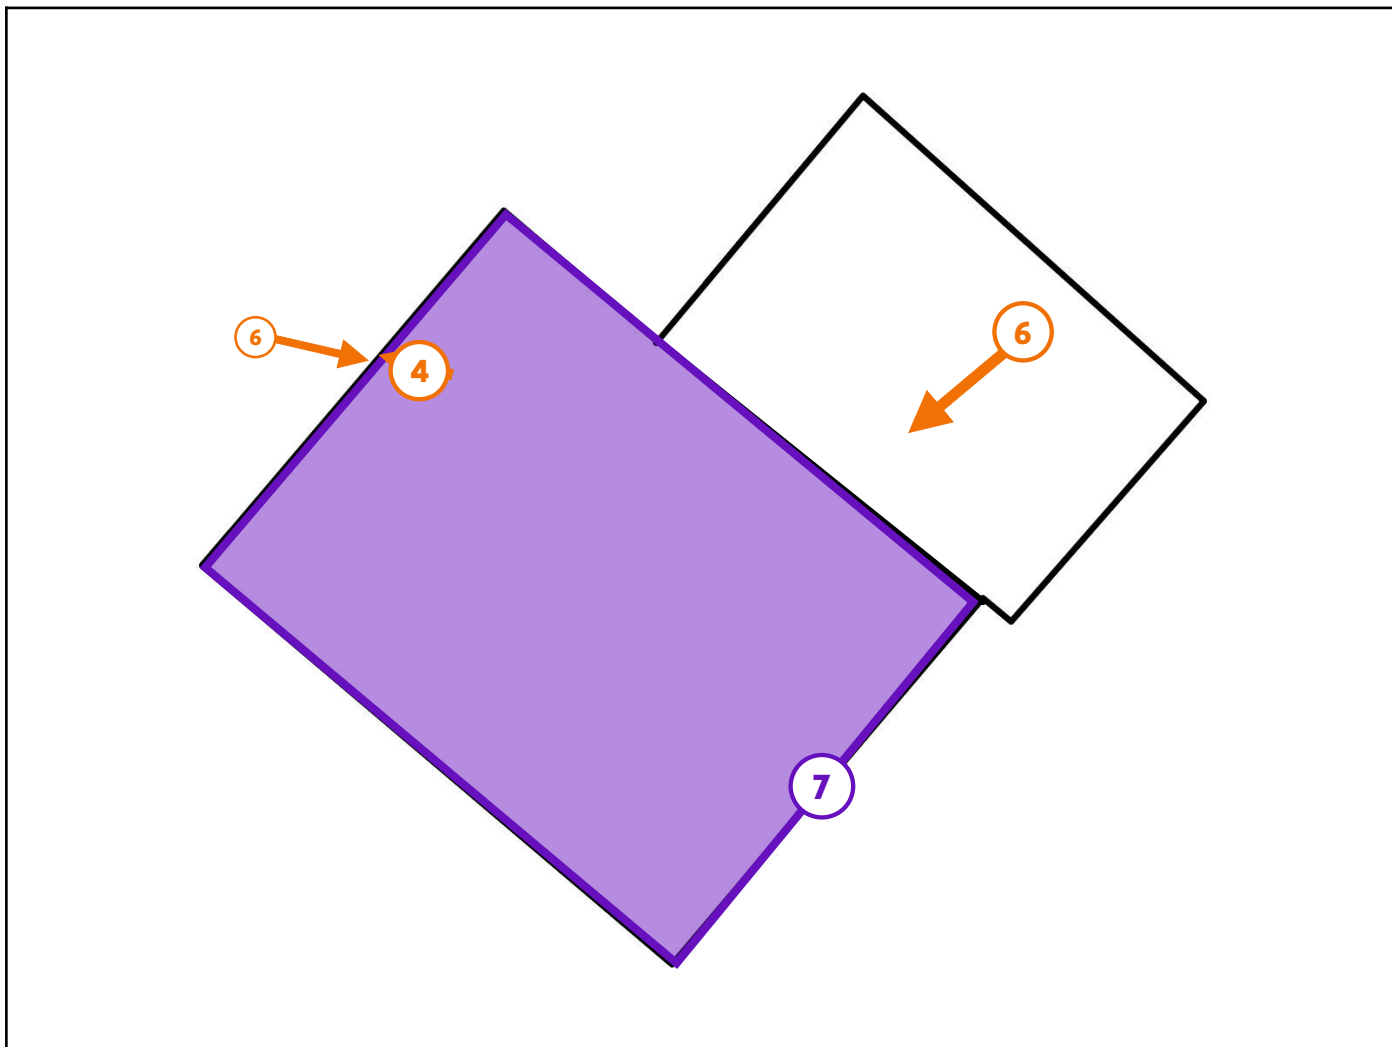
Plan 1.3: Dak

Beschrijving	Type	Actie
4. Rookgaskanaal binnen zolder	Asbestmateriaal	Verwijderen
6. Rookgaskanaal klein dak en hoofddak	Asbestmateriaal	Verwijderen
7. Onderdak	Advies	-

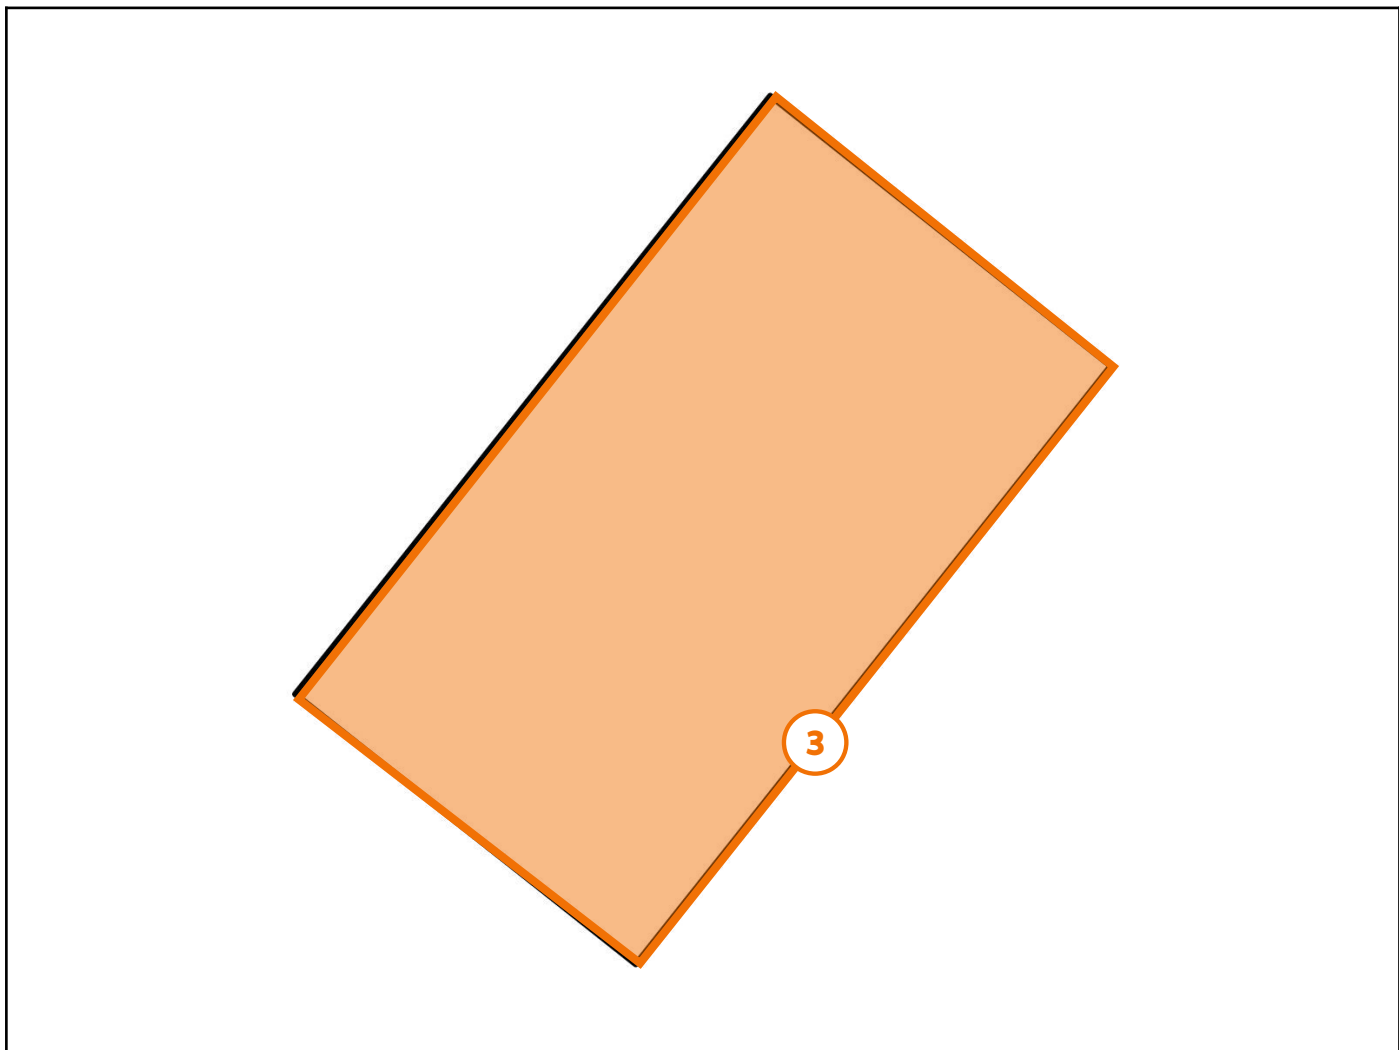
Plan 2.1: Gelijkvloers

Beschrijving	Type	Actie
3. Golfplaten daken	Asbestmateriaal	Verwijderen

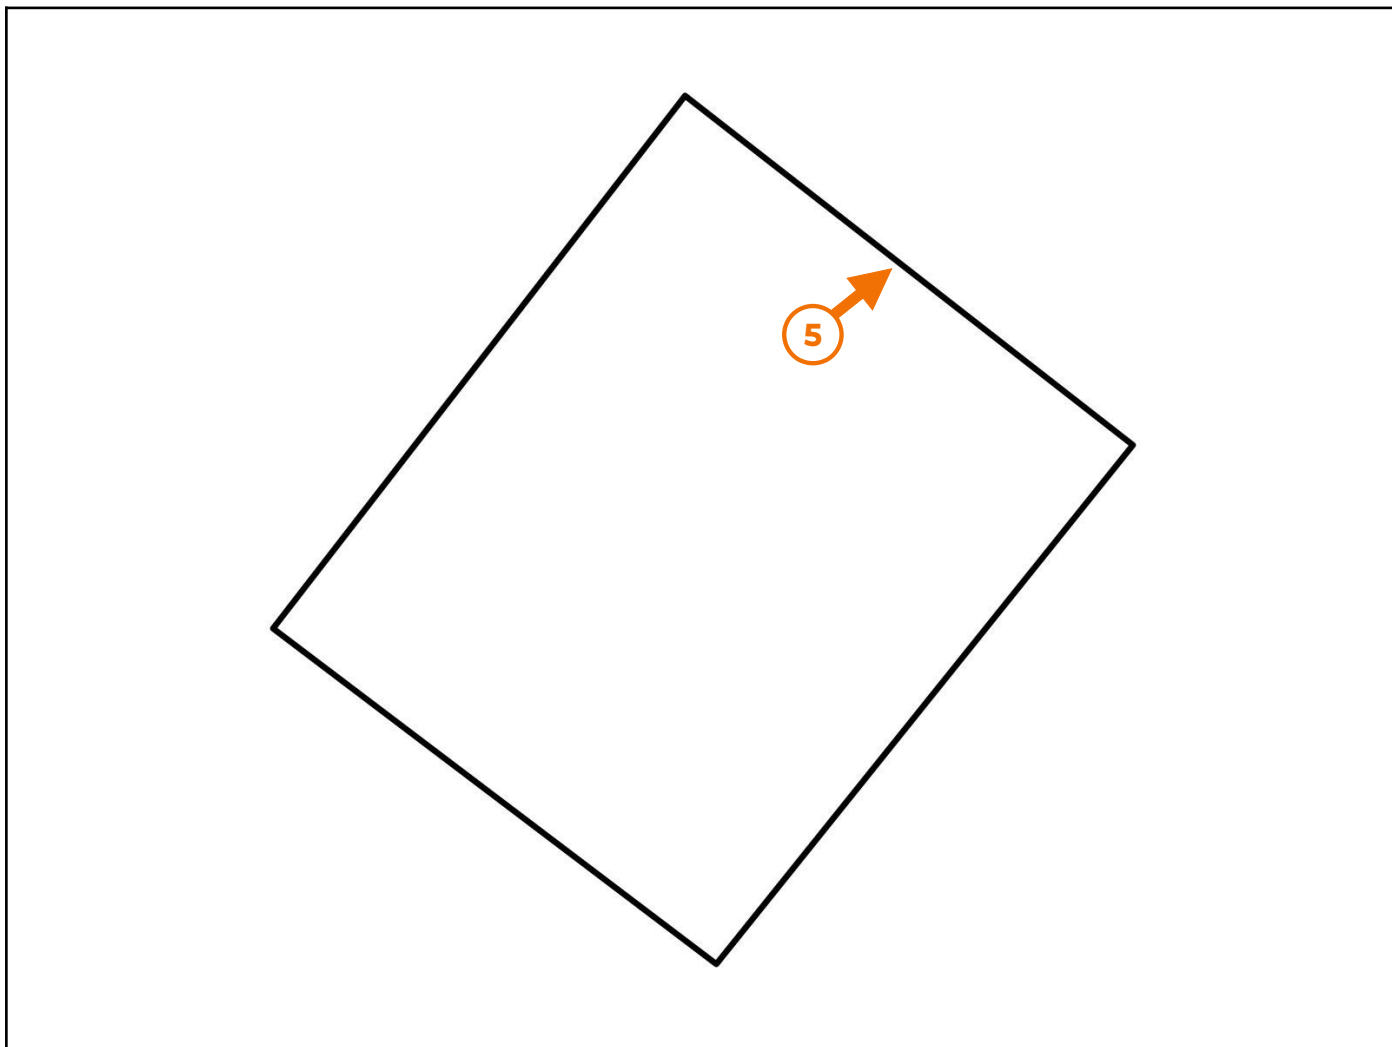
Plan 3.1: Gelijkvloers

Beschrijving	Type	Actie
5. Bakelieten elektrische behuizing	Asbestmateriaal	Verwijderen

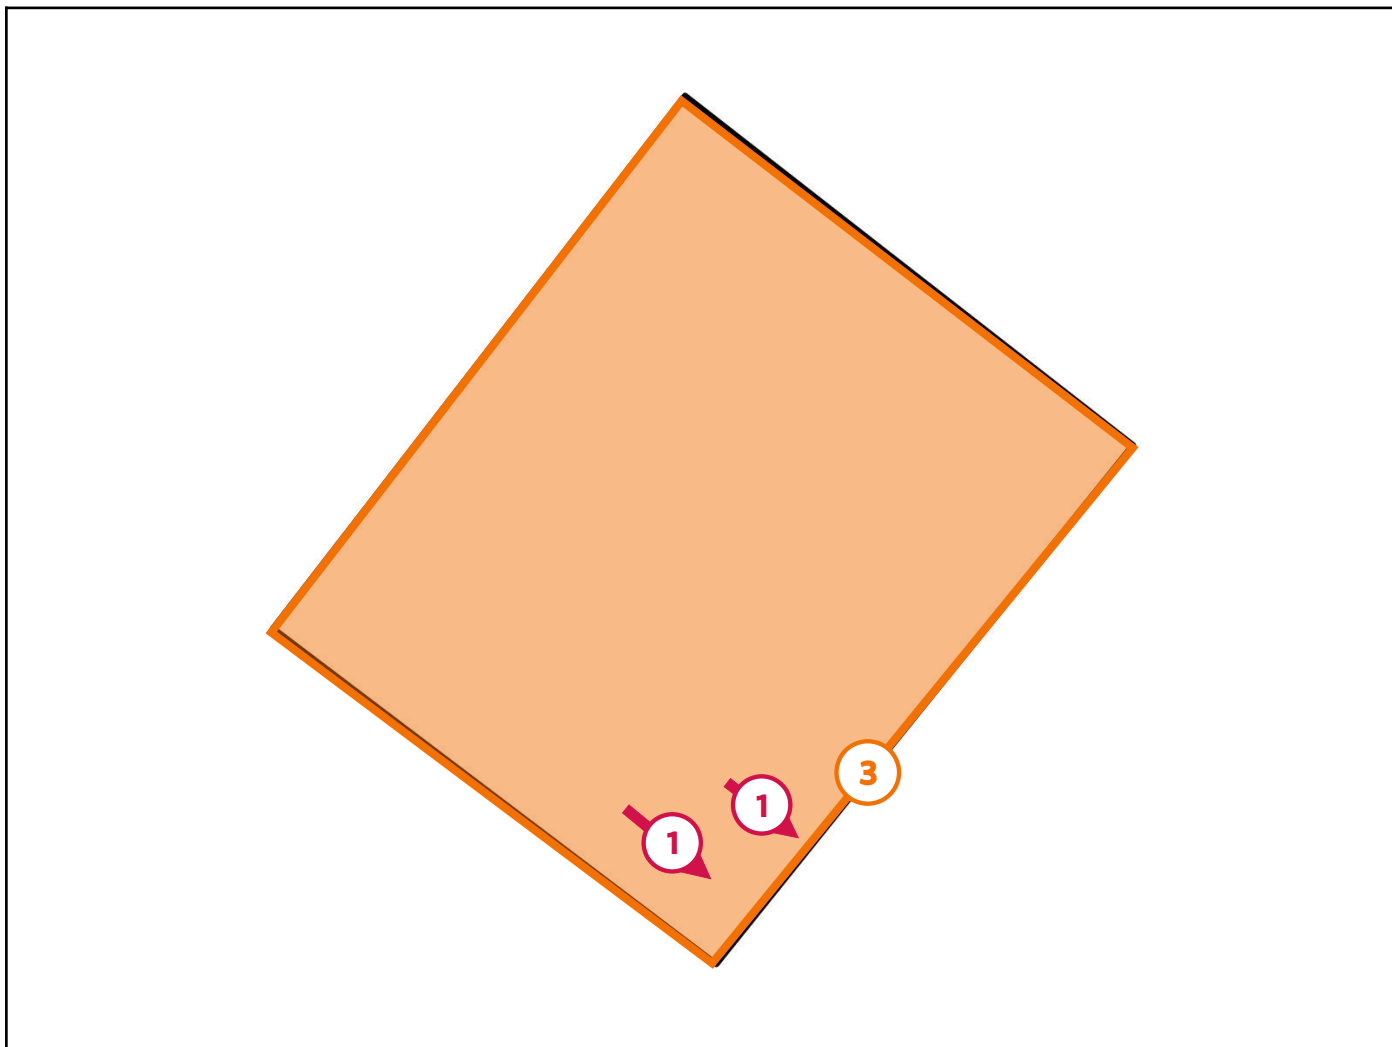
Plan 3.2: Dak

Beschrijving	Type	Actie
1. Golfplaten op dak loods	Asbestmateriaal	Dringend verwijderen
3. Golfplaten daken	Asbestmateriaal	Verwijderen

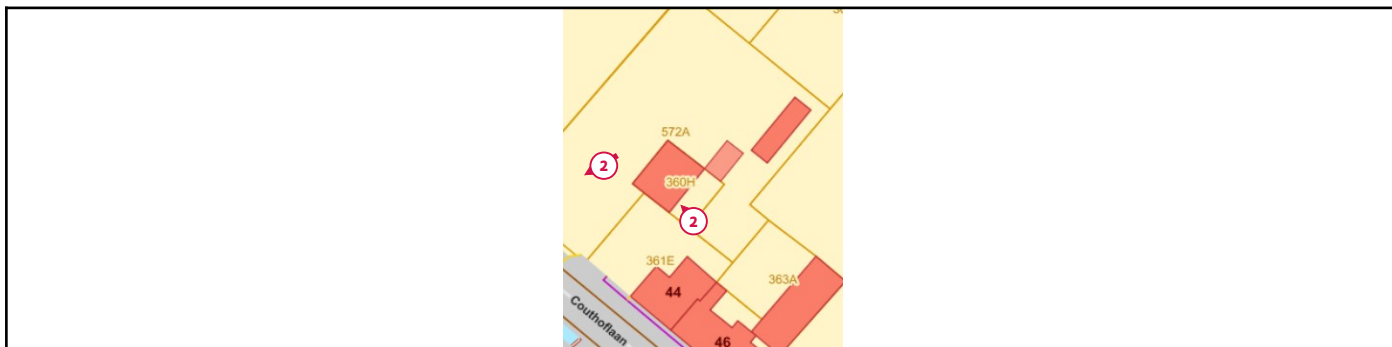
Plan 5.1: Vaststellingen buiten de constructies

Beschrijving	Type	Actie
2. Platen asbestcement naast loods	Asbestmateriaal	Dringend verwijderen

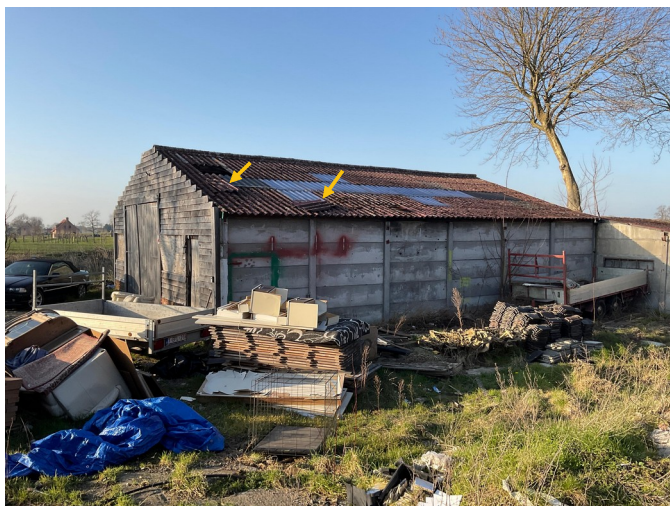
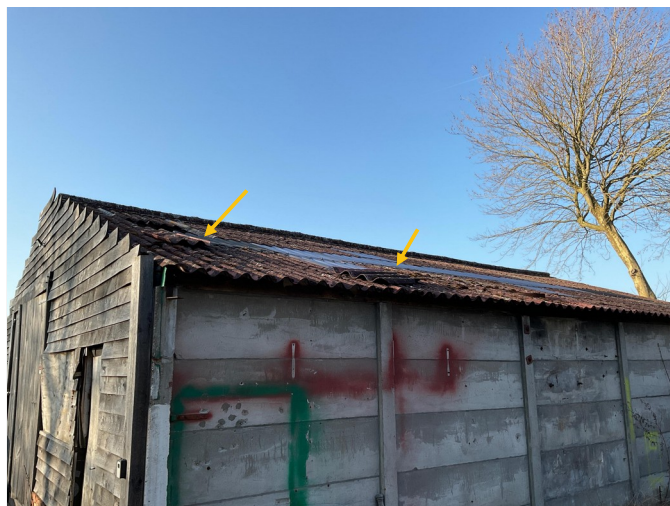
Dringend verwijderen

Beschrijving	Golfplaten op dak loods
Type afvalstof	Betreft stock-voorraad of gedemonteerde asbestmaterialen
Aanwezige resten	Resten golplaat op het golplaten dak.
Omgeving	Buiten
Primaire drager	Schuin dak
Asbestmaterialen	<ul style="list-style-type: none"> • Dak- en gevelbekleding - Golfplaat
Bindmiddel van asbestmateriaal	Cement
Gebondenheid op basis van bindmiddel	Hecht
Hoeveelheid (gewicht - aantal)	<ul style="list-style-type: none"> • 15,00 kg - 1 stuk
Totaal gewicht	15,00 kg
Eenvoudig bereikbaar	Ja
Identificatiemethode	Vaststelling zonder monsternamen

- Verwijder het asbestafval.

- Eenvoudige handelingen: mag via doe-het-zelf of door werknemer(s) met opleidingsattest eenvoudige handelingen
Voor toepassingen in asbestcement voorziet de wet geen verplichting om deze asbestverdachte toepassing te laten verwijderen door een firma met een opleidingsattest 'eenvoudige handelingen'. U mag in principe, ongeacht eventuele bestaande beschadigingen of vrije asbestvezels, deze asbestverdachte toepassing zelf verwijderen en afvoeren naar een kringlooppark.

- 1) Nat maken (water) of fixeren (fixeermiddel) van het materiaal;
- 2) Gebruikmaken van PE-folie en zakken om loskomende deeltjes en afval op te vangen en te verpakken;
- 3) Het materiaal niet gooien, niet breken en niet slijpen/schuren;
- 4) Het materiaal in 1 geheel losmaken en verwijderen;

- 5) Het materiaal opslaan in gesloten verpakking;
- 6) Bij de werkzaamheden mogen geen minderjarigen of derden aanwezig zijn;
- 7) Alle aanwezigen dragen PBM (persoonlijke beschermingsmiddelen: een stofmasker type FFP3- mondmasker of gelijkwaardig masker, een wegwerpovertal en wegwerphandschoenen en afspoelbaar schoeisel);
- 8) Natte doeken gebruiken om eventuele resten en stof weg te nemen.

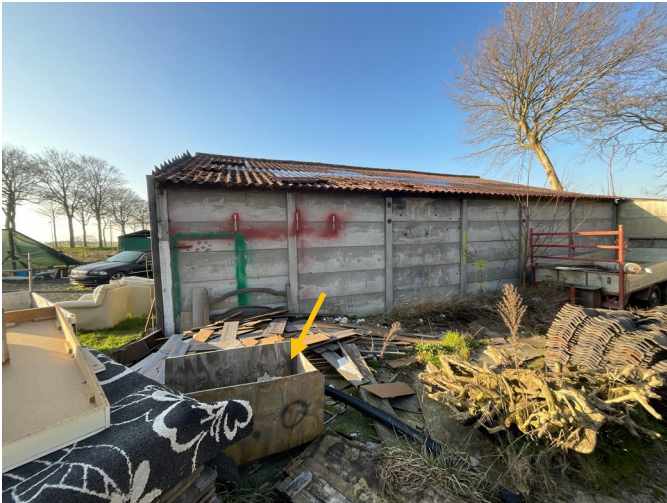
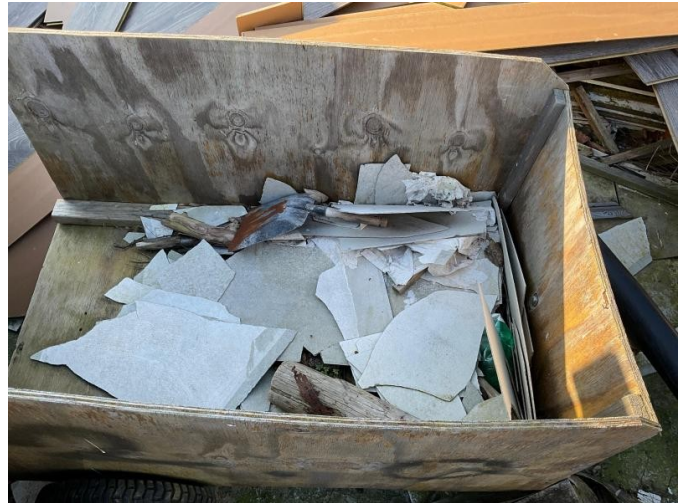
Dringend verwijderen

Beschrijving	Platen asbestcement naast loods
Type afvalstof	Betreft stock-voorraad of gedemonteerde asbestmaterialen
Aanwezige resten	Verschillende resten in een houten bak.
Omgeving	Buiten
Primaire drager	Onderdelen - stock
Asbestmaterialen	<ul style="list-style-type: none"> • Dak- en gevelbekleding - Plaat
Bindmiddel van asbestmateriaal	Cement
Gebondenheid op basis van bindmiddel	Hecht
Hoeveelheid (gewicht - aantal)	<ul style="list-style-type: none"> • 30,00 kg - 1 stuk
Totaal gewicht	30,00 kg
Eenvoudig bereikbaar	Ja
Identificatiemethode	Vaststelling zonder monsternamen

- Verwijder het asbestafval.

- Eenvoudige handelingen: mag via doe-het-zelf of door werknemer(s) met opleidingsattest eenvoudige handelingen
Voor toepassingen in asbestcement voorziet de wet geen verplichting om deze asbestverdachte toepassing te laten verwijderen door een firma met een opleidingsattest 'eenvoudige handelingen'. U mag in principe, ongeacht eventuele bestaande beschadigingen of vrije asbestvezels, deze asbestverdachte toepassing zelf verwijderen en afvoeren naar een kringloopark.

- 1) Nat maken (water) of fixeren (fixeermiddel) van het materiaal;
- 2) Gebruikmaken van PE-folie en zakken om loskomende deeltjes en afval op te vangen en te verpakken;
- 3) Het materiaal niet gooien, niet breken en niet slijpen/schuren;
- 4) Het materiaal in 1 geheel losmaken en verwijderen;

- 5) Het materiaal opslaan in gesloten verpakking;
- 6) Bij de werkzaamheden mogen geen minderjarigen of derden aanwezig zijn;
- 7) Alle aanwezigen dragen PBM (persoonlijke beschermingsmiddelen: een stofmasker type FFP3- mondmasker of gelijkwaardig masker, een wegwerpovertal en wegwerphandschoenen en afspoelbaar schoeisel);
- 8) Natte doeken gebruiken om eventuele resten en stof weg te nemen.

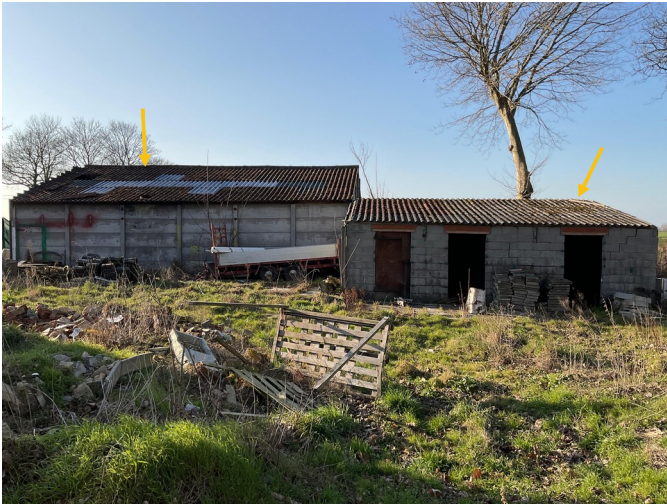
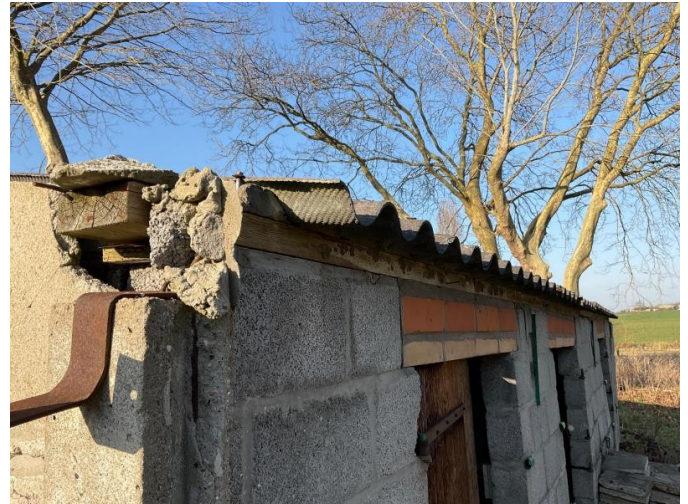
Het asbestmateriaal valt onder de mijlpaal van 2034.

Verwijderen

Eindbeoordeling materiaalrisico	Verhoogd materiaalrisico en/of verhoogde kans op vezelvrijgave
---------------------------------	--

<p>Gebondenheid</p>	<p>Categorie 1: hechtgebonden in oorsprong</p>
<p>Asbestsoort (vezeltype)</p>	<p>Crocidoliet aanwezig</p>
<p>Asbestconcentratie</p>	<p>Laag (< 50%)</p>
<p>Afschermingsgraad van het gehele materiaal</p>	<p>Geheel of deels vrij aan de buitenlucht</p>
<p>Toestand van het materiaal</p>	<p>Matig beschadigd, matig verweerd</p>

Beschrijving	Golfplaten daken
Omgeving	Buiten
Primaire drager	Schuin dak
Asbestmateriaal	Dak- en gevelbekleding - Golfplaat
Bindmiddel van asbestmateriaal	Cement
Gebondenheid op basis van bindmiddel	Hecht
Hoeveelheid (oppervlakte - aantal)	<ul style="list-style-type: none">• 240,00 m² - 1 stuk
Totale oppervlakte	240,00 m ²
Eenvoudig bereikbaar	Ja
Bevestigingswijze	<ul style="list-style-type: none">• Geschroefd
Identificatiemethode	Vaststelling zonder monsternamen
Destructieve handeling voor identificatie	Nee

- Zorg voor een veilig beheer en verwijder dit asbestmateriaal wanneer het bij werken eenvoudig bereikbaar wordt. Controleer de toestand jaarlijks op wijzigingen.
- Hemelwater dat afspoelt van asbestcement daken of gevels kan asbestdeeltjes bevatten. Gebruik het enkel voor gesloten circuits (bv. spoelen toiletten). Reinig na het vervangen van het dak of de gevel de dakgoten en regenwaterput of -ton om asbesthoudend sediment of slib te verwijderen

- Eenvoudige handelingen: mag via doe-het-zelf of door werknemer(s) met opleidingsattest eenvoudige handelingen
Voor toepassingen in asbestcement voorziet de wet geen verplichting om deze asbestverdachte toepassing te laten verwijderen door een firma met een opleidingsattest 'eenvoudige handelingen'. U mag in principe, ongeacht eventuele bestaande beschadigingen of vrije asbestvezels, deze asbestverdachte toepassing zelf verwijderen en afvoeren naar een kringlooppark.

- 1) Nat maken (water) of fixeren (fixeermiddel) van het materiaal;
- 2) Gebruikmaken van PE-folie en zakken om loskomende deeltjes en afval op te vangen en te verpakken;
- 3) Het materiaal niet gooien, niet breken en niet slijpen/schuren;
- 4) Het materiaal in 1 geheel losmaken en verwijderen;
- 5) Het materiaal opslaan in gesloten verpakking;
- 6) Bij de werkzaamheden mogen geen minderjarigen of derden aanwezig zijn;
- 7) Alle aanwezigen dragen PBM (persoonlijke beschermingsmiddelen: een stofmasker type FFP3- mondmasker of gelijkwaardig masker, een wegwerpoverall en wegwerphandschoenen en afspoelbaar schoeisel);
- 8) Natte doeken gebruiken om eventuele resten en stof weg te nemen.

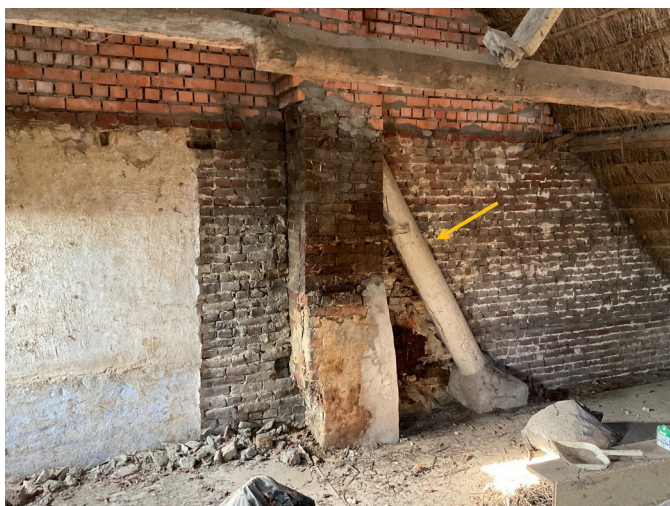
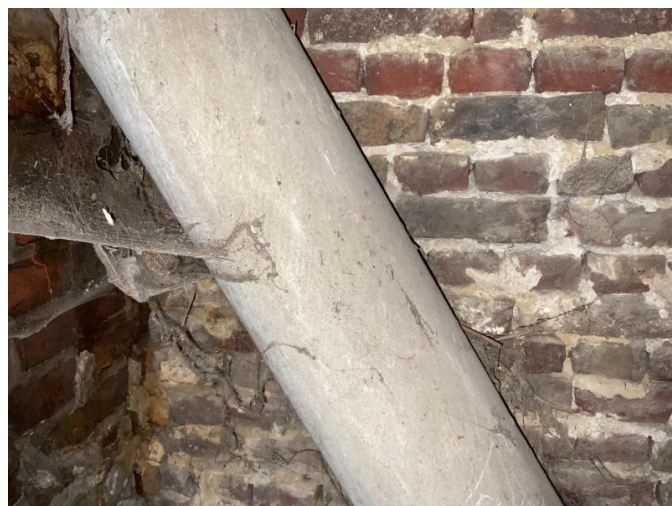
Het asbestmateriaal valt onder de mijlpaal van 2040.

Verwijderen

Eindbeoordeling materiaalrisico	Verhoogd materiaalrisico en/of verhoogde kans op vezelvrijgave
Opmerking	Art. 33/7 Materialendecreet bepaalt dat indien het goed dateert van bouwjaar 2000 of ouder, de nieuwe eigenaar de verplichting heeft alle asbesthoudende materialen te verwijderen bij onderhouds-, ontmantelings- of herstellingswerken, als deze materialen door die werken eenvoudig bereikbaar zijn geworden.

Gebondenheid	Categorie 1: hechtgebonden in oorsprong
Asbestsoort (vezeltype)	Crocidoliet aanwezig
Asbestconcentratie	Laag (< 50%)
Afschermingsgraad van het gehele materiaal	Geheel of deels (ook) vrij aan de binnenlucht
Toestand van het materiaal	Licht beschadigd, licht verweerd. Intact materiaal type Pical – asbestboard of categorie III 'gebondenheid'

Beschrijving	Rookgaskanaal binnen zolder
Omgeving	Binnen
Primaire drager	HVAC infrastructuur en uitrusting
Asbestmateriaal	Rookgaskanaal
Bindmiddel van asbestmateriaal	Cement
Gebondenheid op basis van bindmiddel	Hecht
Hoeveelheid (lengte - omtrek - dikte - aantal)	<ul style="list-style-type: none">• 2,00 m - 100,00 cm - 1,00 cm - 1 stuk
Totaal volume	0,02 m ³
Eenvoudig bereikbaar	Ja
Bevestigingswijze	<ul style="list-style-type: none">• Verlijmd, ingegoten, versmeerd
Identificatiemethode	Vaststelling zonder monsternamen
Destructieve handeling voor identificatie	Nee

- Zorg voor een veilig beheer en verwijder dit asbestmateriaal wanneer het bij werken eenvoudig bereikbaar wordt. Controleer de toestand jaarlijks op wijzigingen.

- Eenvoudige handelingen: mag via doe-het-zelf of door werknemer(s) met opleidingsattest eenvoudige handelingen
Voor toepassingen in asbestcement voorziet de wet geen verplichting om deze asbestverdachte toepassing te laten verwijderen door een firma met een opleidingsattest 'eenvoudige handelingen'. U mag in principe, ongeacht eventuele bestaande beschadigingen of vrije asbestvezels, deze asbestverdachte toepassing zelf verwijderen en afvoeren naar een kringlooppark.

- 1) Nat maken (water) of fixeren (fixeermiddel) van het materiaal;
- 2) Gebruikmaken van PE-folie en zakken om loskomende deeltjes en afval op te vangen en te verpakken;

- 3) Het materiaal niet gooien, niet breken en niet slijpen/schuren;
- 4) Het materiaal in 1 geheel losmaken en verwijderen;
- 5) Het materiaal opslaan in gesloten verpakking;
- 6) Bij de werkzaamheden mogen geen minderjarigen of derden aanwezig zijn;
- 7) Alle aanwezigen dragen PBM (persoonlijke beschermingsmiddelen: een stofmasker type FFP3- mondmasker of gelijkwaardig masker, een wegwerpoverall en wegwerphandschoenen en afspoelbaar schoeisel);
- 8) Natte doeken gebruiken om eventuele resten en stof weg te nemen.

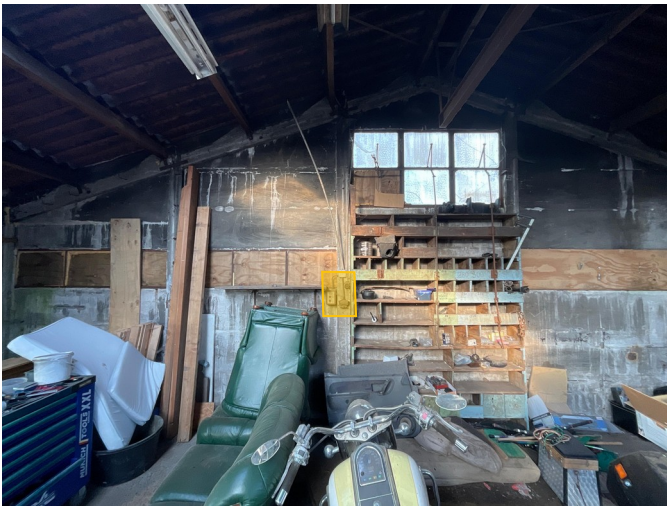
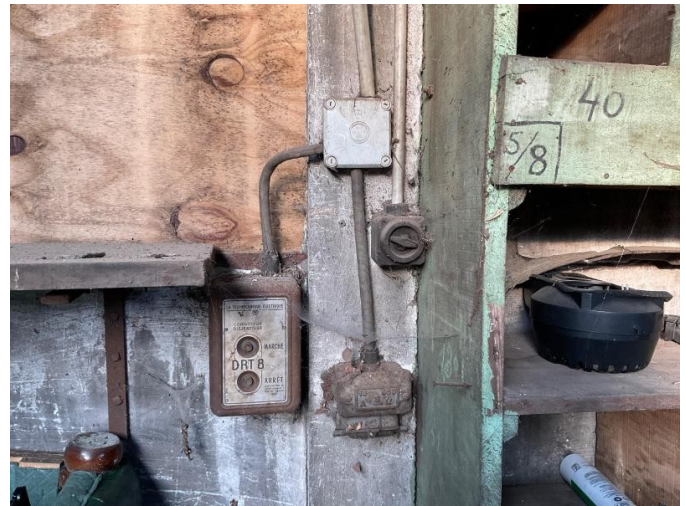
Het asbestmateriaal valt onder de mijlpaal van 2040.

Verwijderen

Eindbeoordeling materiaalrisico	Verhoogd materiaalrisico en/of verhoogde kans op vezelvrijgave
Opmerking	Art. 33/7 Materialendecreet bepaalt dat indien het goed dateert van bouwjaar 2000 of ouder, de nieuwe eigenaar de verplichting heeft alle asbesthoudende materialen te verwijderen bij onderhouds-, ontmantelings- of herstellingswerken, als deze materialen door die werken eenvoudig bereikbaar zijn geworden.

Gebondenheid	Categorie 1: hechtgebonden in oorsprong
Asbestsoort (vezeltype)	Crocidoliet aanwezig
Asbestconcentratie	Laag (< 50%)
Afschermingsgraad van het gehele materiaal	Geheel of deels (ook) vrij aan de binnenlucht
Toestand van het materiaal	Licht beschadigd, licht verveerd. Intact materiaal type Pical – asbestboard of categorie III 'gebondenheid'

Beschrijving	Bakelieten elektrische behuizing
Omgeving	Binnen
Primaire drager	Wand vrijstaand (scheidingsmuur, ...)
Asbestmateriaal	Plaat, paneel, tablet - Type Bakeliet
Bindmiddel van asbestmateriaal	Kunststof of -hars
Gebondenheid op basis van bindmiddel	Hecht
Hoeveelheid (oppervlakte - dikte - aantal)	• 0,03 m ² - 0,30 cm - 1 stuk
Totaal volume	< 0,001 m ³
Eenvoudig bereikbaar	Ja
Bevestigingswijze	• Geschroefd
Identificatiemethode	Vaststelling zonder monsternamen
Destructieve handeling voor identificatie	Nee

- Zorg voor een veilig beheer en verwijder dit asbestmateriaal wanneer het bij werken eenvoudig bereikbaar wordt. Controleer de toestand jaarlijks op wijzigingen.

- Eenvoudige handelingen: mag via doe-het-zelf of door werknemer(s) met opleidingsattest eenvoudige handelingen
Voor schakelaars en elektrische behuizing van het type bakeliet voorziet de wet geen verplichting om deze asbestverdachte toepassing te laten verwijderen door een firma met een opleidingsattest 'eenvoudige handelingen'. U mag in principe, ongeacht eventuele bestaande beschadigingen of vrije asbestvezels, deze asbestverdachte toepassing zelf verwijderen en afvoeren naar een kringlooppark.

- 1) Nat maken (water) of fixeren (fixeermiddel) van het materiaal;
- 2) Gebruikmaken van PE-folie en zakken om loskomende deeltjes en afval op te vangen en te verpakken;

- 3) Het materiaal niet gooien, niet breken en niet slijpen/schuren;
- 4) Het materiaal in 1 geheel losmaken en verwijderen;
- 5) Het materiaal opslaan in gesloten verpakking;
- 6) Bij de werkzaamheden mogen geen minderjarigen of derden aanwezig zijn;
- 7) Alle aanwezigen dragen PBM (persoonlijke beschermingsmiddelen: een stofmasker type FFP3- mondmasker of gelijkwaardig masker, een wegwerpoverall en wegwerphandschoenen en afspoelbaar schoeisel);
- 8) Natte doeken gebruiken om eventuele resten en stof weg te nemen.

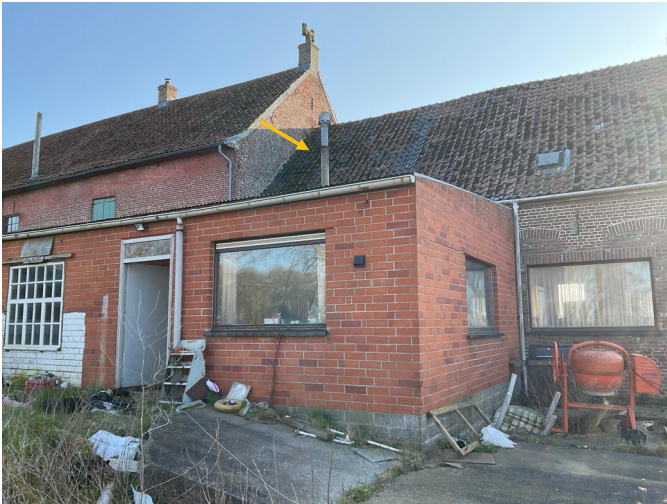
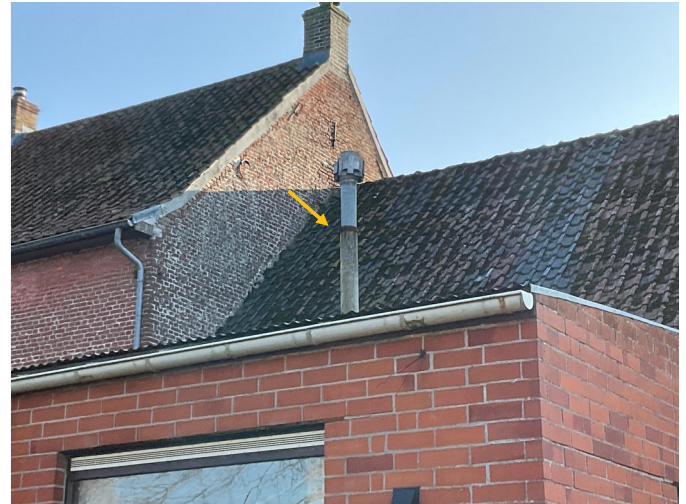
Het asbestmateriaal valt onder de mijlpaal van 2034.

Verwijderen

Eindbeoordeling materiaalrisico	Verhoogd materiaalrisico en/of verhoogde kans op vezelvrijgave
Opmerking	Art. 33/7 Materialendecreet bepaalt dat indien het goed dateert van bouwjaar 2000 of ouder, de nieuwe eigenaar de verplichting heeft alle asbesthoudende materialen te verwijderen bij onderhouds-, ontmantelings- of herstellingswerken, als deze materialen door die werken eenvoudig bereikbaar zijn geworden.

Gebondenheid	Categorie 1: hechtgebonden in oorsprong
Asbestsoort (vezeltype)	Crocidoliet aanwezig
Asbestconcentratie	Laag (< 50%)
Afschermingsgraad van het gehele materiaal	Geheel of deels vrij aan de buitenlucht
Toestand van het materiaal	Matig beschadigd, matig verweerd

Beschrijving	Rookgaskanaal klein dak en hoofddak
--------------	-------------------------------------

Omgeving	Buiten
Primaire drager	HVAC infrastructuur en uitrusting
Asbestmateriaal	Rookgaskanaal
Bindmiddel van asbestmateriaal	Cement
Gebondenheid op basis van bindmiddel	Hecht
Hoeveelheid (lengte - omtrek - dikte - aantal)	<ul style="list-style-type: none"> • 1,00 m - 60,00 cm - 1,00 cm - 1 stuk
Totaal volume	0,006 m ³
Eenvoudig bereikbaar	Ja
Bevestigingswijze	<ul style="list-style-type: none"> • Verlijmd, ingegoten, versmeerd
Identificatiemethode	Vaststelling zonder monstername
Destructieve handeling voor identificatie	Nee

- Zorg voor een veilig beheer en verwijder dit asbestmateriaal wanneer het bij werken eenvoudig bereikbaar wordt. Controleer de toestand jaarlijks op wijzigingen.

- Eenvoudige handelingen: mag via doe-het-zelf of door werknemer(s) met opleidingsattest eenvoudige handelingen
Voor toepassingen in asbestcement voorziet de wet geen verplichting om deze asbestverdachte toepassing te laten verwijderen door een firma met een opleidingsattest 'eenvoudige handelingen'. U mag in principe, ongeacht eventuele bestaande beschadigingen of vrije asbestvezels, deze asbestverdachte toepassing zelf verwijderen en afvoeren naar een kringlooppark.

- 1) Nat maken (water) of fixeren (fixeermiddel) van het materiaal;
- 2) Gebruikmaken van PE-folie en zakken om loskomende deeltjes en afval op te vangen en te verpakken;

- 3) Het materiaal niet gooien, niet breken en niet slijpen/schuren;
- 4) Het materiaal in 1 geheel losmaken en verwijderen;
- 5) Het materiaal opslaan in gesloten verpakking;
- 6) Bij de werkzaamheden mogen geen minderjarigen of derden aanwezig zijn;
- 7) Alle aanwezigen dragen PBM (persoonlijke beschermingsmiddelen: een stofmasker type FFP3- mondmasker of gelijkwaardig masker, een wegwercoverall en wegwerphandschoenen en afspoelbaar schoeisel);
- 8) Natte doeken gebruiken om eventuele resten en stof weg te nemen.

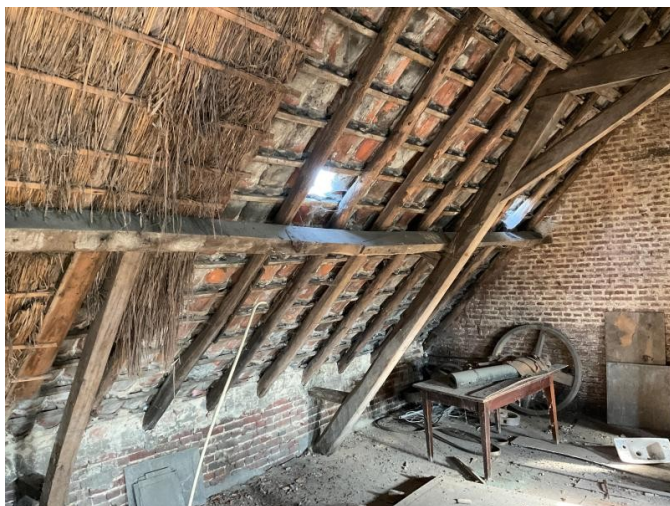
Vrije foto

Geen onderdak aanwezig.

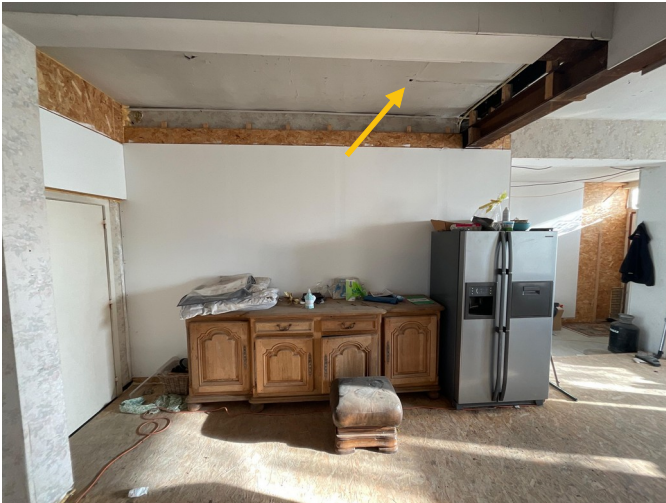
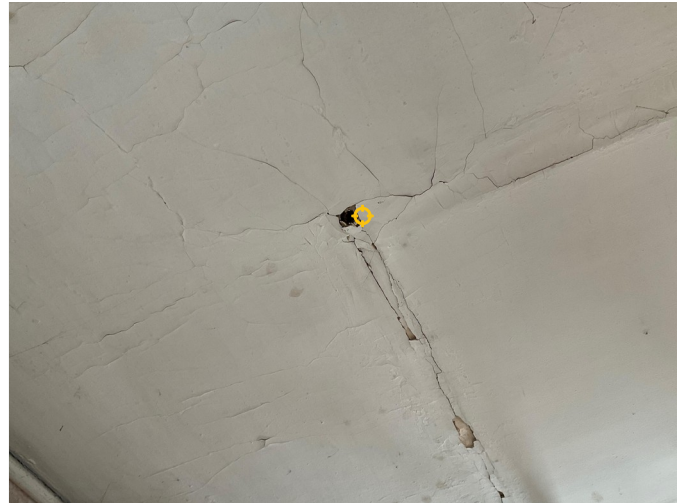
Fiche 8: Pleister plafond

Geen asbest

#	Type	Referentie	Resultaat
8.1	Mengmonster	MM02	Geen asbest

Beschrijving	Pleister plafond
Omgeving	Binnen
Primaire drager	Plafond
Bindmiddel van materiaal	Gips - kalk

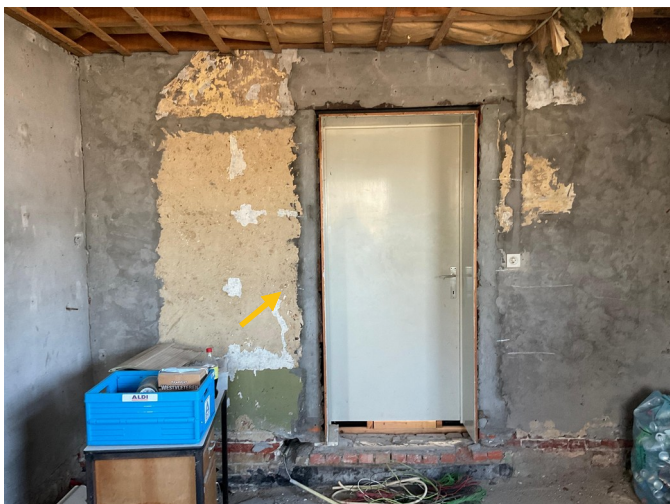
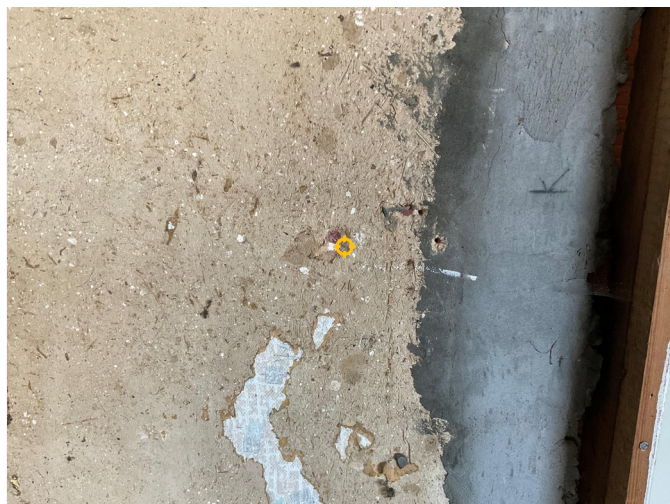
Fiche 9: Pleister wand

Geen asbest

#	Type	Referentie	Resultaat
9.1	Mengmonster	MM01	Geen asbest

Beschrijving	Pleister wand
Omgeving	Binnen
Primaire drager	Wand vrijstaand (scheidingsmuur, ...)
Bindmiddel van materiaal	Gips - kalk
