Asbestinventarisatetest

Zevecotestraat 20, 8630 Veurne

Attestnummer : 20260416-000244.000

Uitgegeven op : 16.04.2026

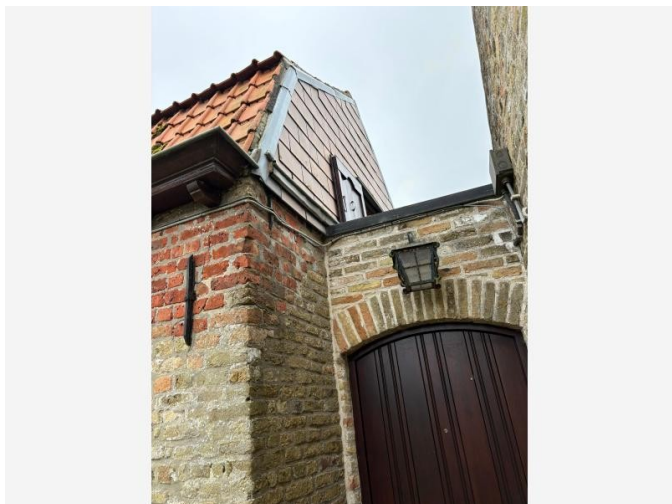
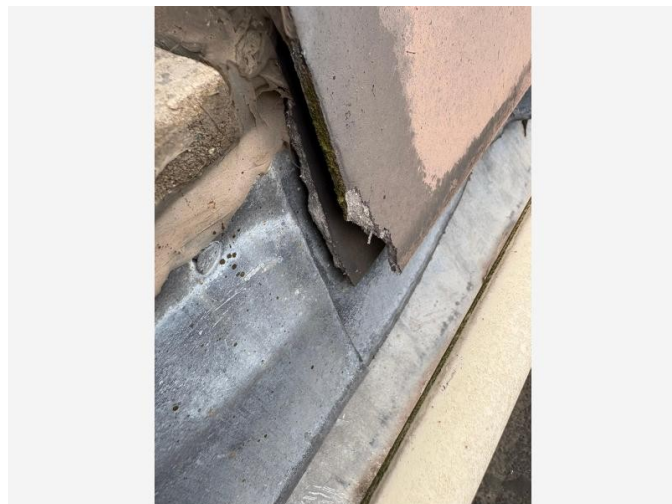
Het asbestmateriaal valt onder de mijlpaal van 2034.

Verwijderen

Eindbeoordeling materiaalrisico	Laag materiaalrisico en/of verlaagde kans op vezelvrijgave
---------------------------------	--

Gebondenheid	Categorie 1: hechtgebonden in oorsprong
Asbestsoort (vezeltype)	Alleen chrysotiel aanwezig
Asbestconcentratie	Laag (< 50%)
Afschermingsgraad van het gehele materiaal	Geheel of deels vrij aan de binnenlucht, maar geen contact met binnenluchtstromen
Toestand van het materiaal	Licht beschadigd, licht verweerd. Intacte calciumsilicaatplaat of materiaal met categorie 3-gebondenheid

#	Type	Referentie	Resultaat
1.1	Puntmonster	2602132P10	Chrysotiel

Beschrijving	leien
Omgeving	Buiten
Primaire drager	Wand buitenschil
Asbestmateriaal	Dak- en gevelbekleding - Lei, shingle
Bindmiddel van asbestmateriaal	Cement
Gebondenheid op basis van bindmiddel	Hecht
Hoeveelheid (oppervlakte - aantal)	<ul style="list-style-type: none">• 5,00 m² - 1 stuk
Totale oppervlakte	5,00 m ²
Eenvoudig bereikbaar	Ja
Bevestigingswijze	<ul style="list-style-type: none">• Geklemd• Genageld, geniet
Identificatiemethode	Een monstername door de asbestdeskundige met laboanalyse door een asbestlabo.
Destructieve handeling voor identificatie	Nee
Opmerking	De hoeveelheid is een zo nauwkeurig mogelijke opmeting. Hieraan kunnen evenwel geen rechten worden ontleend.

- Zorg voor een veilig beheer. Vermijd het beschadigen van het asbestmateriaal. Controleer de toestand jaarlijks op wijzigingen.

- Eenvoudige handelingen: mag via doe-het-zelf of door werknemer(s) met opleidingsattest eenvoudige handelingen
 - Eenvoudige handelingen: mag door werknemers met opleidingsattest eenvoudige handelingen.
 - De leien zijn eenvoudig bereikbaar en mogen zelf verwijderd worden Verwijderingsinstructie:
 - o Bevochtig en fixeer de buizen grondig voordat je ze verwijdert alsook tijdens het verwijderen
 - o Gebruik alleen handwerktuigen. Het gebruik van krachtige (sneldraaiende) mechanische werktuigen zoals slijpschijf, ... is verboden.
 - o Indien nodig gebruik een hoogtewerker/ stelling om veilig te kunnen werken op hoogte
 - o De leien dienen op hun geheel verwijderd te worden, zonder ze te breken om vezelverspreiding te voorkomen.

- Benodigde persoonlijke beschermingsmiddelen (PBM's):
 - o FFP3-mondmasker
 - o Handschoenen
 - o Wegwerpoverall (type 6)
 - o Veiligheidsschoenen/ laarzen
 - o overtrekschoenen
- Afvoer: verpak de leien dubbel en voer deze (gelabeld met asbest) af naar het een erkend bedrijf asbestafvalverwerker. Dit kan eventueel in een container met daarin een asbestzak om de afvoer veilig te stellen.
- Voor meer info:
 - o <https://ovam.vlaanderen.be/wie-mag-wat-verwijderen>
 - o <https://ovam.vlaanderen.be/voorzorgsmaatregelen-bij-asbestverwijdering>
 - o <https://ovam.vlaanderen.be/asbestafval-afvoeren>

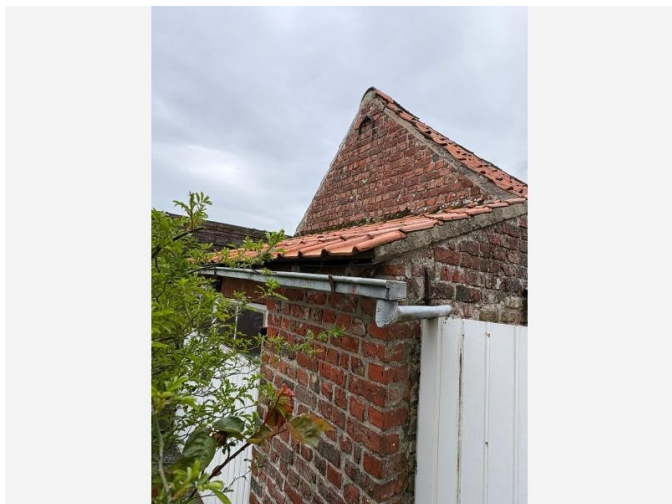
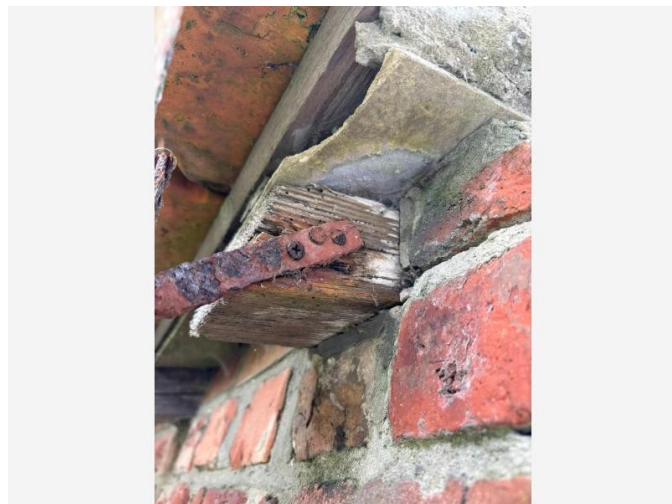
Het asbestmateriaal valt onder de mijlpaal van 2040.

Zorgvuldig beheren

Eindbeoordeling materiaalrisico	Laag materiaalrisico en/of verlaagde kans op vezelvrijgave
---------------------------------	--

Gebondenheid	Categorie 1: hechtgebonden in oorsprong
Asbestsoort (vezeltype)	Crocidoliet aanwezig
Asbestconcentratie	Laag (< 50%)
Afschermingsgraad van het gehele materiaal	Geheel of deels vrij aan de binnenlucht, maar geen contact met binnenluchtstromen
Toestand van het materiaal	Onbeschadigd, niet verweerd

#	Type	Referentie	Resultaat
2.1	Puntmonster	2602132P9	Chrysotiel, Crocidoliet

Beschrijving	onderdak
Omgeving	Grenst aan binnen- en buitenlucht
Primaire drager	Schuin dak
Asbestmateriaal	Plaat, paneel, tablet - Type Menuiserite
Bindmiddel van asbestmateriaal	Cement
Gebondenheid op basis van bindmiddel	Hecht
Hoeveelheid (oppervlakte - dikte - aantal)	<ul style="list-style-type: none">• 6,33 m² - 0,40 cm - 1 stuk
Totaal volume	0,025 m ³
Eenvoudig bereikbaar	Nee <ul style="list-style-type: none">• Het asbestmateriaal is bedekt (uitgezonderd laag verf, coating, behang, kunststof, textiel) en het wegnemen van het bedekkende materiaal kan niet zonder het bedekkende materiaal te beschadigen.
Bevestigingswijze	<ul style="list-style-type: none">• Geschroefd• Genageld, geniet
Identificatiemethode	Een monstername door de asbestdeskundige met laboanalyse door een asbestlabo.
Destructieve handeling voor identificatie	Nee
Opmerking	De hoeveelheid is een zo nauwkeurig mogelijke opmeting. Hieraan kunnen evenwel geen rechten worden ontleend.

- Zorg voor een veilig beheer. Vermijd het beschadigen van het asbestmateriaal. Controleer de toestand jaarlijks op wijzigingen.
- Zorg voor een veilig beheer en verwijder dit asbestmateriaal wanneer het bij werken eenvoudig bereikbaar wordt. Controleer de toestand jaarlijks op wijzigingen.

- Eenvoudige handelingen: mag via doe-het-zelf of door werknemer(s) met opleidingsattest eenvoudige handelingen
- Eenvoudige handelingen: mag door werknemers met opleidingsattest eenvoudige handelingen.

De platen zijn niet eenvoudig bereikbaar. Verwijder deze toepassing wanneer deze eenvoudig bereikbaar wordt. Echter gezien de risico's en de benodigde voorzorgsmaatregelen, wordt sterk aangeraden om de werkzaamheden te laten uitvoeren door professional die de opleiding eenvoudige handelingen heeft gevolgd. Dit vanwege de hoogte en bereikbaarheid.

- o Bevochtig en fixeer de buizen grondig voordat je ze verwijdert alsook tijdens het verwijderen
- o Gebruik alleen handwerktuigen, zoals een b. Het gebruik van krachtige (sneldraaiende) mechanische werktuigen zoals slijpschijf, ... is verboden.

- o Indien nodig gebruik een hoogwerker/ stelling om veilig te kunnen werken op hoogte
- o De platen dienen op hun geheel verwijderd te worden, zonder ze te breken om vezelverspreiding te voorkomen.

- o overtrekschoenen
- Afvoer: verpak de platen dubbel en voer deze (gelabeld met asbest) af naar het een erkend bedrijf asbestafvalverwerker. Dit kan eventueel in een container met daarin een asbestzak om de afvoer veilig te stellen.

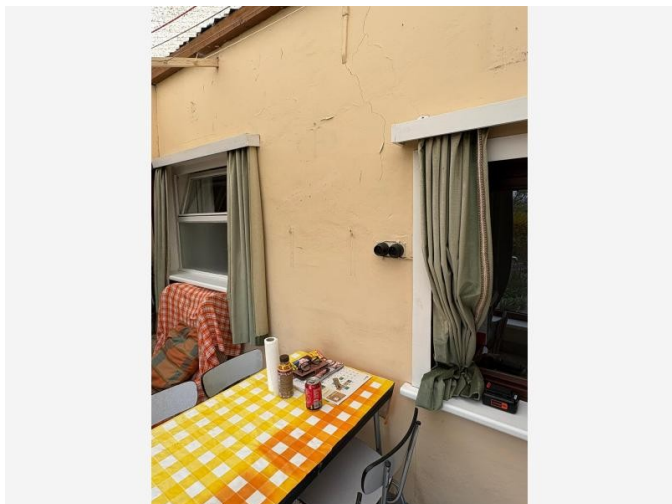
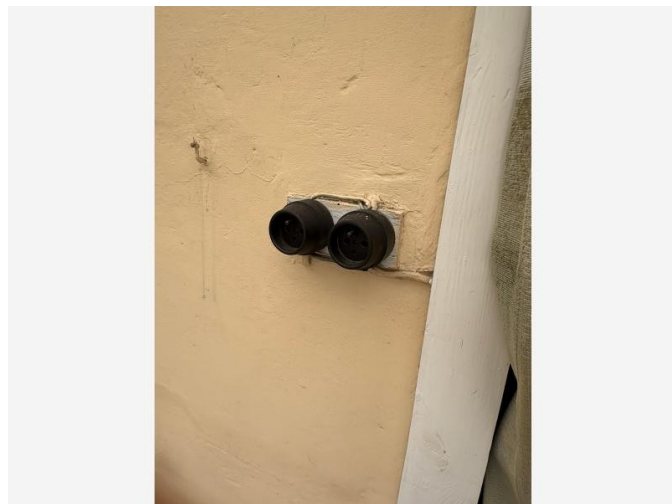
Het asbestmateriaal valt onder de mijlpaal van 2040.

Zorgvuldig beheren

Eindbeoordeling materiaalrisico	Laag materiaalrisico en/of verlaagde kans op vezelvrijgave
---------------------------------	--

Gebondenheid	Categorie 1: hechtgebonden in oorsprong
Asbestsoort (vezeltype)	Crocidoliet aanwezig
Asbestconcentratie	Laag (< 50%)
Afschermingsgraad van het gehele materiaal	Geheel of deels vrij aan de binnenlucht, maar geen contact met binnenluchtstromen
Toestand van het materiaal	Onbeschadigd, niet verweerd

Beschrijving	bakelieten elektrische uitrusting
Omgeving	Binnen
Primaire drager	Communicatie en elektrische infrastructuur en uitrusting
Asbestmateriaal	Plaat, paneel, tablet - Type Bakeliet
Bindmiddel van asbestmateriaal	Kunststof of -hars
Gebondenheid op basis van bindmiddel	Hecht
Hoeveelheid (oppervlakte - dikte - aantal)	<ul style="list-style-type: none">• 0,05 m² - 0,40 cm - 1 stuk
Totaal volume	< 0,001 m ³
Eenvoudig bereikbaar	Ja
Bevestigingswijze	<ul style="list-style-type: none">• Geklemd• Geschroefd
Identificatiemethode	<p>De asbestdeskundige beoordeelt het materiaal als asbestverdacht en dus asbesthoudend, en dit zonder monstername.</p> <p>Motivatie: De monstername brengt andere schade aan dan schade die inherent is aan de monstername.</p>
Destructieve handeling voor identificatie	Nee
Opmerking	De hoeveelheid is een zo nauwkeurig mogelijke opmeting. Hieraan kunnen evenwel geen rechten worden ontleend.

- Zorg voor een veilig beheer. Vermijd het beschadigen van het asbestmateriaal. Controleer de toestand jaarlijks op wijzigingen.
- Voer bijkomende staalname(s) uit.

- Eenvoudige handelingen: mag via doe-het-zelf of door werknemer(s) met opleidingsattest eenvoudige handelingen
- Eenvoudige handelingen: mag via doe-het-zelf of door werknemers met opleidingsattest eenvoudige handelingen.

De bakelieten toepassingen zijn eenvoudig bereikbaar en kan zelf verwijderd worden met uitzondering de elektrische tellerkasten deze zijn eigendom van de netbeheerder, gelieve hiervoor contact op te nemen met de netbeheerder.

o De bakelieten toepassingen op zijn geheel verwijderen; zonder ze te breken, om vezelverspreiding te voorkomen

- o Zorg dat er geen elektrische spanningen meer zijn op de toepassingen
- o Demonteer asbestmaterialen door ze één voor één met de hand los te maken of los te schroeven.

- o Gebruik alleen handwerktuigen, zoals een schroevendraaier. Het gebruik van krachtige (sneldraaiende) mechanische werktuigen zoals boormachine, ... is verboden.

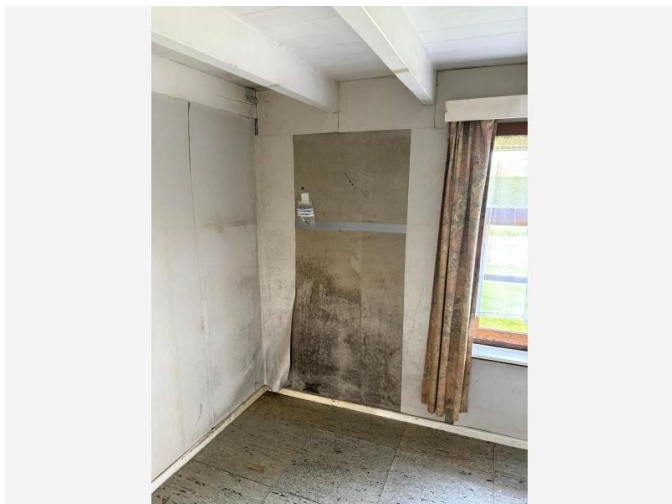
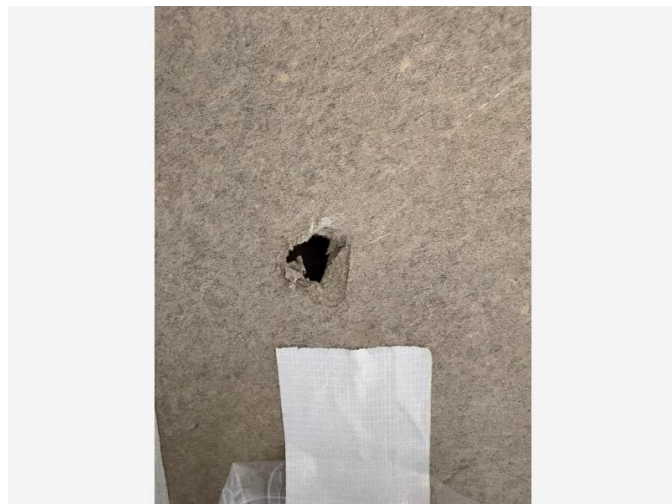
Het asbestmateriaal valt onder de mijlpaal van 2040.

Zorgvuldig beheren

Eindbeoordeling materiaalrisico	Laag materiaalrisico en/of verlaagde kans op vezelvrijgave
---------------------------------	--

Gebondenheid	Categorie 1: hechtgebonden in oorsprong
Asbestsoort (vezeltype)	Crocidoliet aanwezig
Asbestconcentratie	Laag (< 50%)
Afschermingsgraad van het gehele materiaal	Niet-stootvaste afscherming
Toestand van het materiaal	Licht beschadigd, licht verweerd. Intacte calciumsilicaatplaat of materiaal met categorie 3-gebondenheid

#	Type	Referentie	Resultaat
4.1	Puntmonster	2602132P8	Chrysotiel, Crocidoliet

Beschrijving	menuiserite platen binnenmuren
Omgeving	Binnen
Primaire drager	Binnenwand
Asbestmateriaal	Plaat, paneel, tablet - Type Menuiserite
Bindmiddel van asbestmateriaal	Cement
Gebondenheid op basis van bindmiddel	Hecht
Hoeveelheid (oppervlakte - dikte - aantal)	<ul style="list-style-type: none">• 27,00 m² - 0,40 cm - 1 stuk
Totaal volume	0,108 m ³
Eenvoudig bereikbaar	Ja
Bevestigingswijze	<ul style="list-style-type: none">• Genageld, geniet
Identificatiemethode	Een monstername door de asbestdeskundige met laboanalyse door een asbestlabo.
Destructieve handeling voor identificatie	Nee
Opmerking	De hoeveelheid is een zo nauwkeurig mogelijke opmeting. Hieraan kunnen evenwel geen rechten worden ontleend.

- Zorg voor een veilig beheer. Vermijd het beschadigen van het asbestmateriaal. Controleer de toestand jaarlijks op wijzigingen.

- Eenvoudige handelingen: mag via doe-het-zelf of door werknemer(s) met opleidingsattest eenvoudige handelingen
- Eenvoudige handelingen: mag door werknemers met opleidingsattest eenvoudige handelingen.

De platen zijn eenvoudig bereikbaar en mogen zelf verwijderd worden Verwijderingsinstructie:

- o Bevochtig en fixeer de platen grondig voordat je ze verwijdert alsook tijdens het verwijderen
- o Gebruik alleen handwerktuigen, zoals een een b. Het gebruik van krachtige (sneldraaiende) mechanische werktuigen zoals slijpschijf, ... is verboden.
- o De platen dienen op hun geheel verwijderd te worden, zonder ze te breken om vezelverspreiding te voorkomen.

- Benodigde persoonlijke beschermingsmiddelen (PBM's):
 - o FFP3-mondmasker
 - o Handschoenen
 - o Wegwerpoverall (type 6)
 - o Veiligheidsschoenen/ laarzen
 - o overtrekschoenen
- Afvoer: verpak de platen dubbel en voer deze (gelabeld met asbest) af naar het een erkend bedrijf asbestafvalverwerker. Dit kan eventueel in een container met daarin een asbestzak om de afvoer veilig te stellen.
- Voor meer info:
 - o <https://ovam.vlaanderen.be/wie-mag-wat-verwijderen>
 - o <https://ovam.vlaanderen.be/voorzorgsmaatregelen-bij-asbestverwijdering>
 - o <https://ovam.vlaanderen.be/asbestafval-afvoeren>

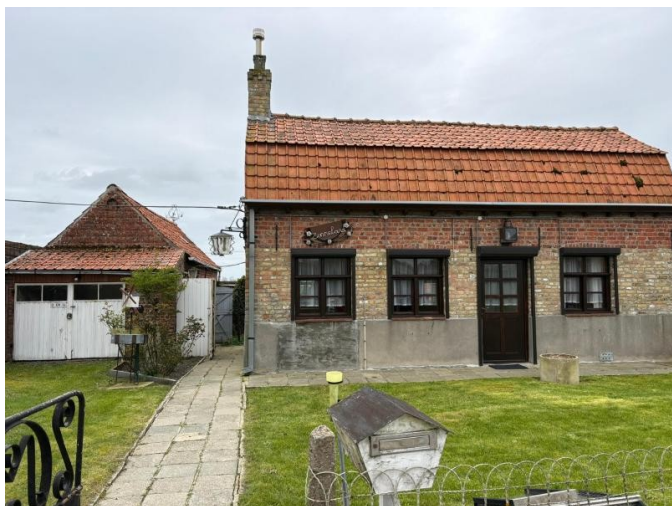
Situeringfoto

Tijdelijke beperking

Reden: Het te onderzoeken materiaal situeert zich hoger dan 3,50 m te rekenen vanaf een veilige ondergrond

Uitleg van de asbestdeskundige: Dit is niet vast te stellen omdat de schouw hoger is dan 3,5m en niet veilig te bereiken is via het schuin dak. Dit is een tijdelijke onderzoeksbeperking omdat ze niet structureel is. Ze is gelinkt aan een tijdelijke situatie en kan dus door of in opdracht van de eigenaar verholpen worden

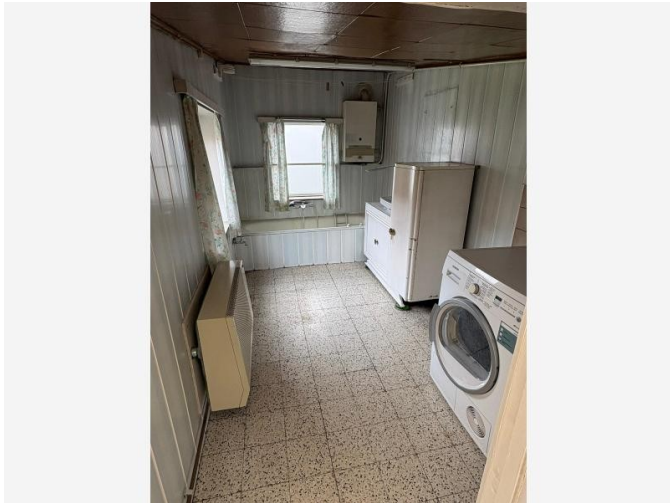
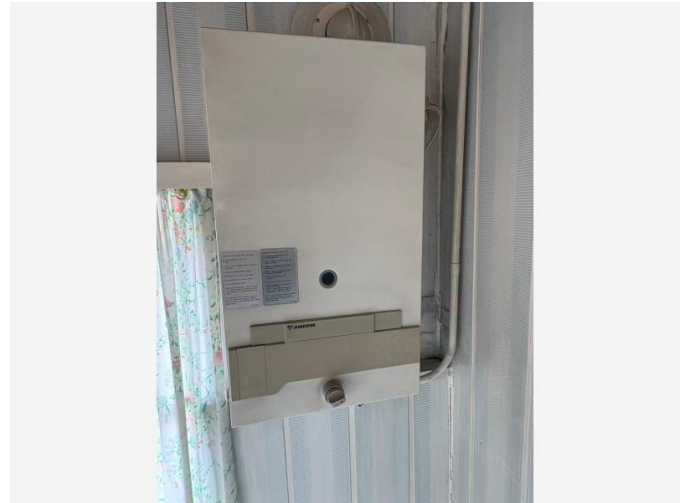
De doorstomer op gas in de badkamer voor warm water is een vermoeden dat die asbesthoudende onderdelen kan bevatten. bij ontmanteling dient een bijkomende staaname uitgevoerd te worden.

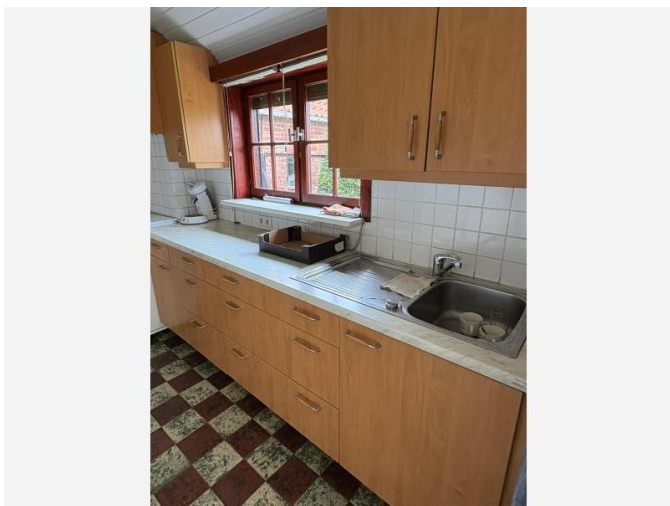
Situeringfoto

De lijm waarmee de wandtegels in de keuken, bevestigd is, kan asbesthoudend zijn, gezien het hier geen destructief onderzoek is, dient een bijkomende staalname te gebeuren bij werken aan deze wandtegels

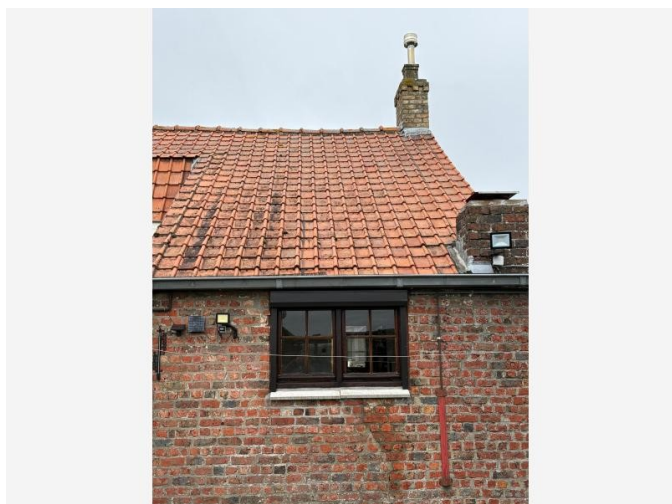
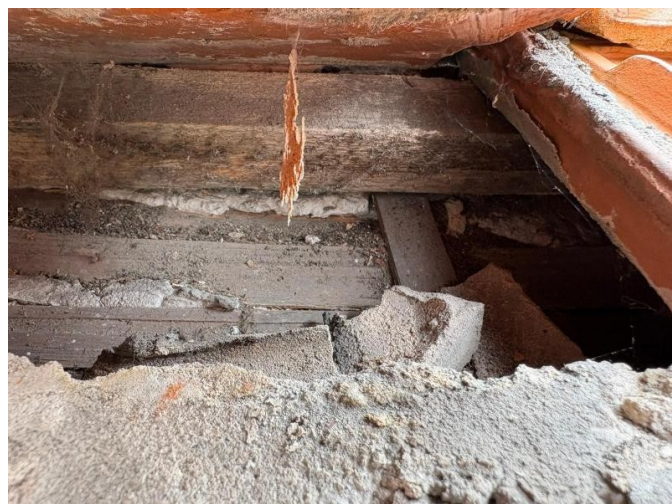
Beschrijving	Notitie	Terug te vinden op plannen
Fiche 20: materialen onder de dakbedekking hoofdgebouw	Bij het opheffen van de dakpannen boven de keuken is geen onderdak waargenomen, en in de zolder was het niet mogelijk om zonder destructief onderzoek na te gaan of er een onderdak aanwezig is. het is aangewezen om bij een destructief onderzoek en als er een onderdak is een staalname uit te voeren.	Plan 1.4: dakenplan woning
