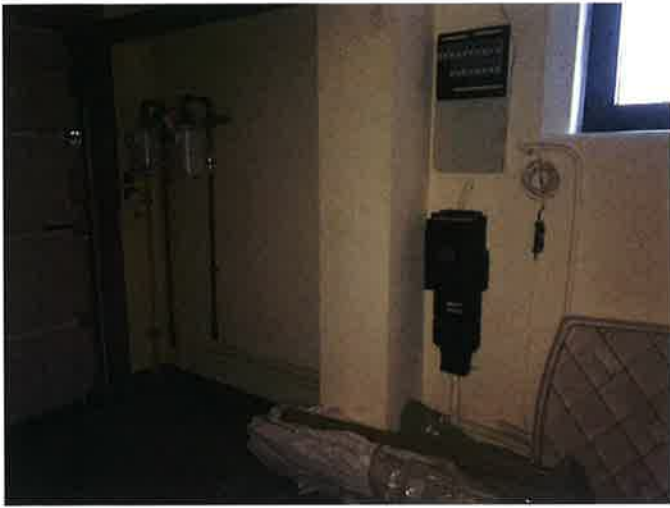
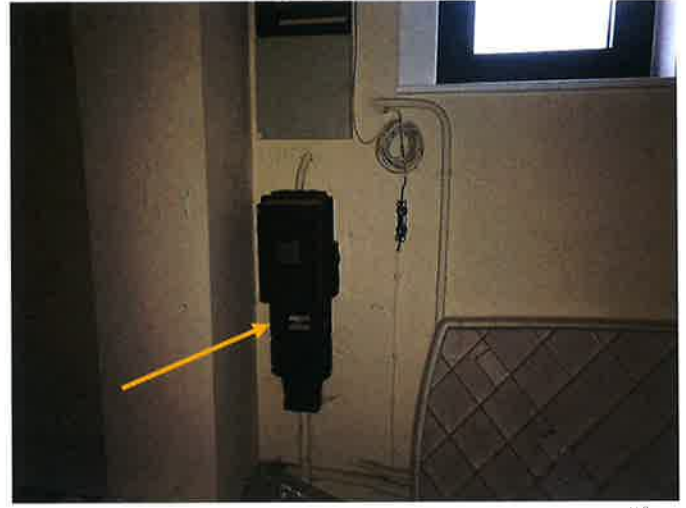
Conclusie

Het asbestmateriaal valt onder de mijlpaal van 2040.

Eindbeoordeling materiaalrisico	Zeer laag materiaalrisico en/of zeer lage kans op vezelvrijgave
---------------------------------	---

Gebondenheid	Categorie 1: hechtgebonden in oorsprong
Asbestsoort (vezeltype)	Alleen chrysotiel
Asbestconcentratie	Laag (< 50%)
Afschermingsgraad van het gehele materiaal	Geheel of deels (ook) vrij aan de binnenlucht
Toestand van het materiaal	Onbeschadigd, niet verweerd

Beschrijving	Bakeliet meter- en zekering kast garage
Omgeving	Binnen
Primaire drager	Communicatie en elektrische infrastructuur en uitrusting
Asbestmateriaal	Plaat, paneel, tablet - Type Bakeliet
Bindmiddel van asbestmateriaal	Kunststof of -hars
Gebondenheid op basis van bindmiddel	Hecht
Hoeveelheid (oppervlakte - dikte - aantal)	• 1,00 m ² - 30,00 cm - 1 stuk
Totaal volume	0,30 m ³
Eenvoudig bereikbaar	Ja

Bevestigingswijze	• Geschroefd
Identificatiemethode	Vaststelling zonder monstername
Destructieve handeling voor identificatie	Nee
Opmerking	De meterkast hoort toe aan de nutsmaatschappij en dient door hen vervangen/verwijderd te worden.

- Zorg voor een veilig beheer. Vermijd het beschadigen van het asbestmateriaal. Controleer de toestand jaarlijks op wijzigingen.

- Eenvoudige handelingen: mag via doe-het-zelf of door werknemer(s) met opleidingsattest eenvoudige handelingen
Deze hechtgebonden toepassing mag je via deze methode verwijderen. Bijkomende info (oa voorzorgsmaatregelen) kan je terugvinden achteraan dit attest onder de rubriek toelichting.

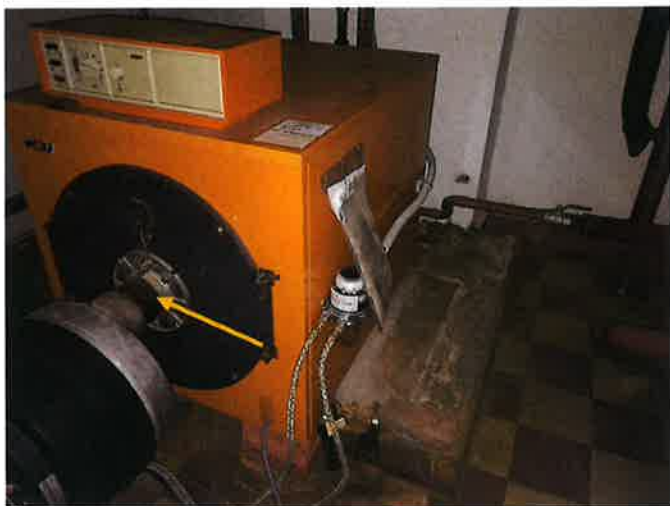
Mogelijks bevat de CV ketel verdachte isolatie en pakkingen. Inspectie zonder demontage is niet mogelijk.

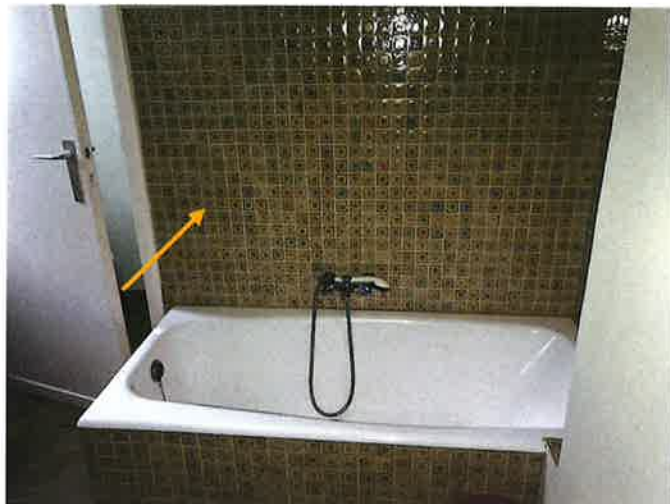
Fiche 6: tegellijm wandtegels en plinten keuken en badkamers

De lijmlaag achter de wandtegels is mogelijks verdacht. Staalname zonder destructie is niet mogelijk. Bij verwijdering of renovatie van de wandtegels eerst een analyse laten uitvoeren van de tegellijm op mogelijke aanwezigheid van asbestvezels.

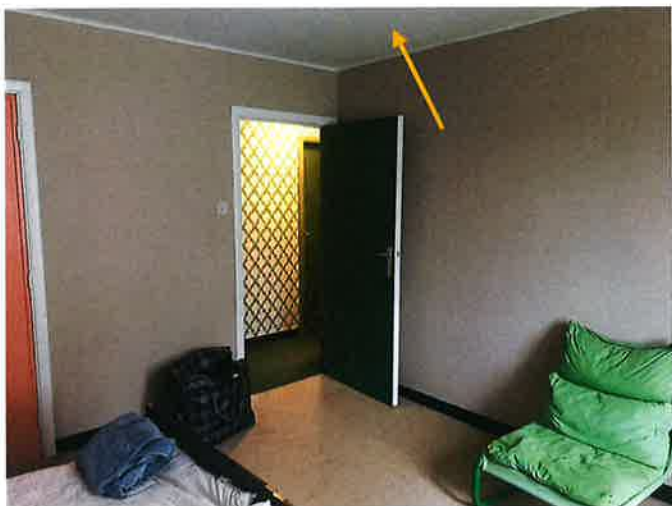
Het verlaagd plafond bestaat uit niet verdachte gipskarton plaat. Zonder destructie is het niet mogelijk de bovenliggende laag te inspecteren.

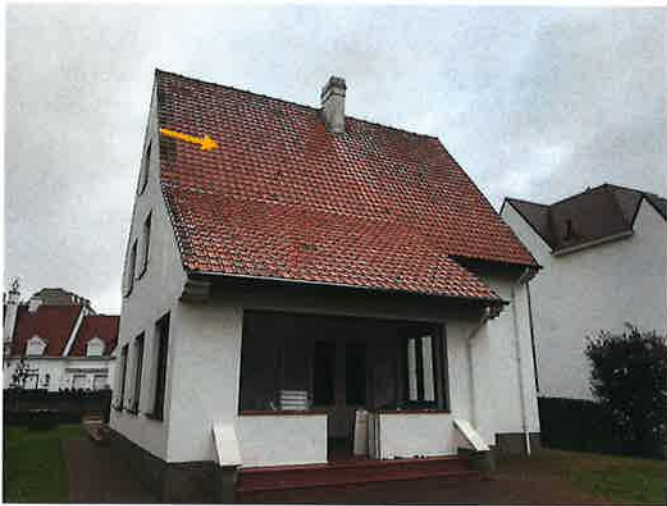
Bij het inspecteren van het dak stellen we vast dat de pannen uit een niet-asbestverdachte materiaal zijn gemaakt.

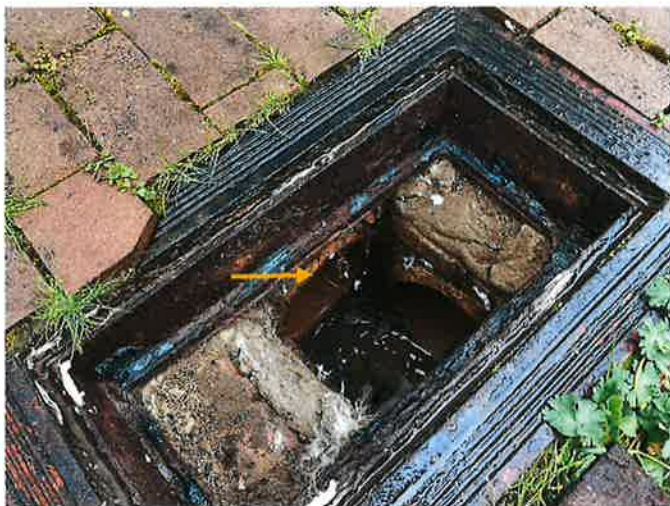
Bij het inspecteren van de putdeksels zijn de afvoerbuizen die waar te nemen zijn niet asbestverdacht.

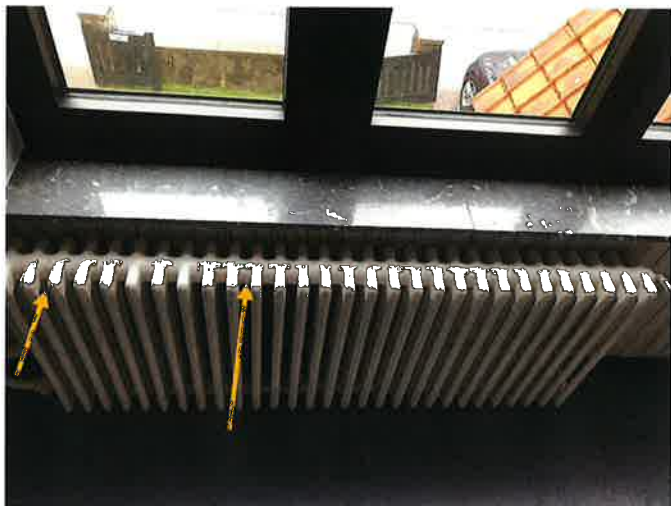
Fiche 10: dichtingen radiatoren bestaande uit gekoppelde platen

Achter de stoppen en tussen de verbindingstukken zitten mogelijks verdachte dichtingsringen.

Identificatiemethode	Redelijk vermoeden
Primaire drager	Ruimteverwarming
(Asbest)materiaal	Pakking, dichting
Bindmiddel	Karton - papier - viltachtig
Gebondenheid bindmiddel	Niet-hechtgebonden

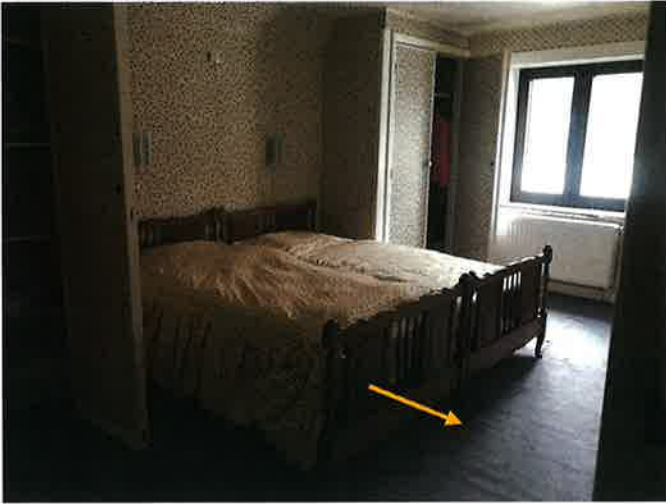
De tapijt vloer is niet verdacht. De onderliggende laag is niet inspecteerbaar zonder destructie. Mogelijks is de onderliggende laag verdacht.

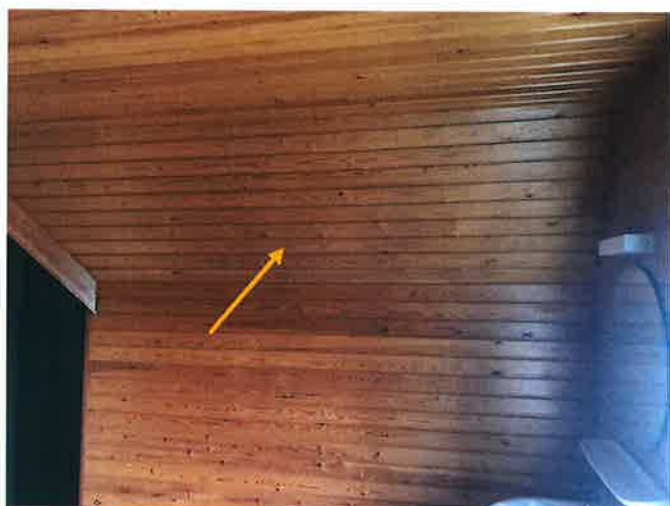
Fiche 12: Verlaagde plafonds bestaande uit hout/pvc slaapkamers

Het verlaagde plafond bestaat uit een niet verdacht materiaal. Zonder destructie is het niet mogelijk de bovenliggende laag te inspecteren.

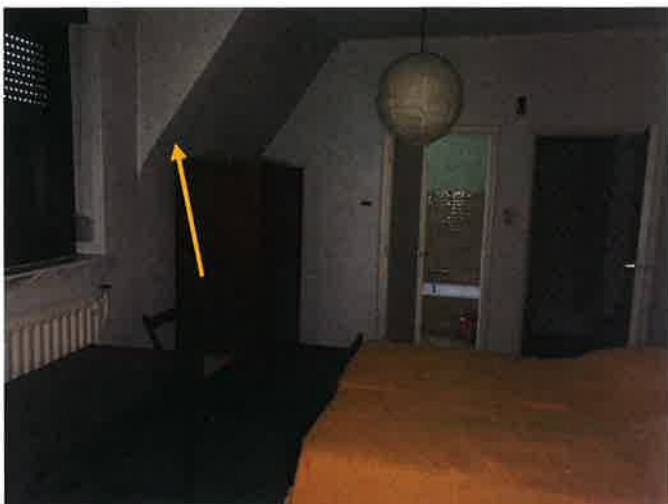
Er zijn voorzetwanden geplaatst bestaande uit gipskarton. Zonder destructie is inspectie van de achterliggende wanden niet mogelijk.

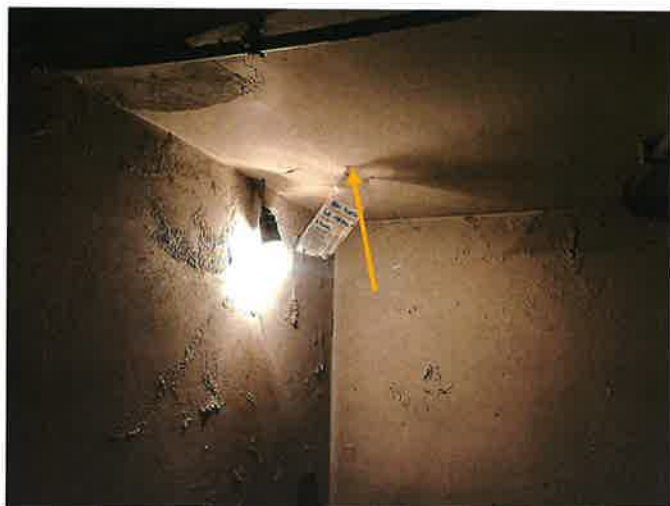
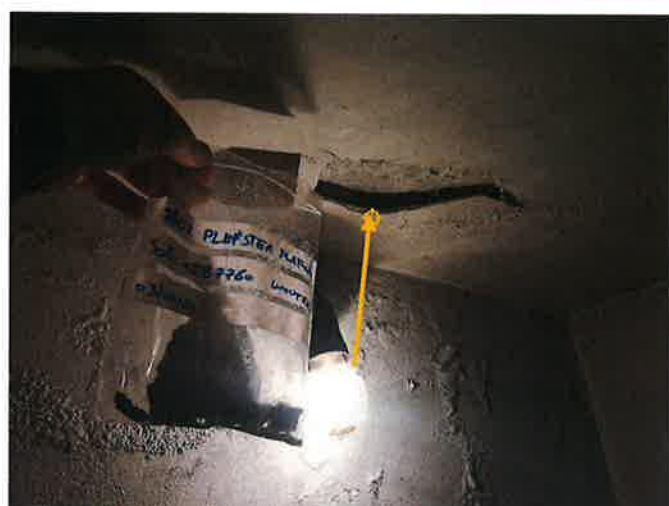
Geen asbest

#	Type	Referentie	Resultaat
15.1	Mengmonster	M02	Geen asbest

Beschrijving	pleister plafond (wooneenheid) kelder
Omgeving	Binnen
Primaire drager	Plafond

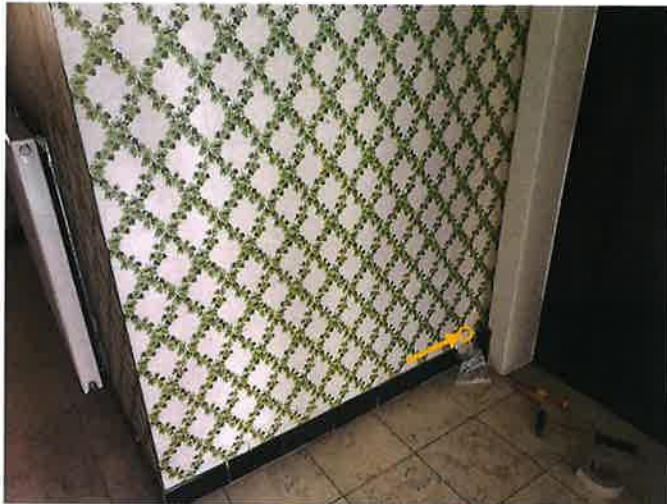
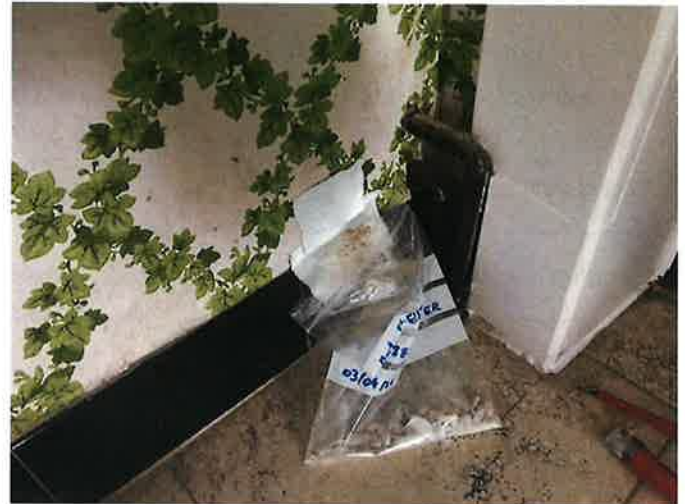
Fiche 16: pleister wand (wooneenheid) gelijkvloers + 1 ste verdieping

Geen asbest

#	Type	Referentie	Resultaat
16.1	Mengmonster	M01	Geen asbest

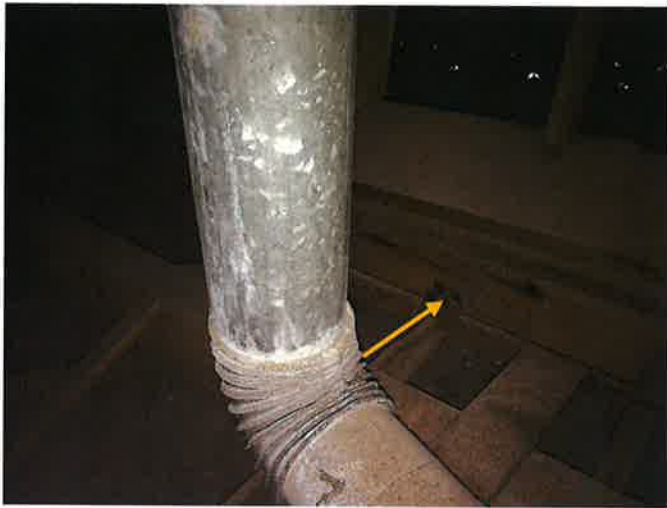
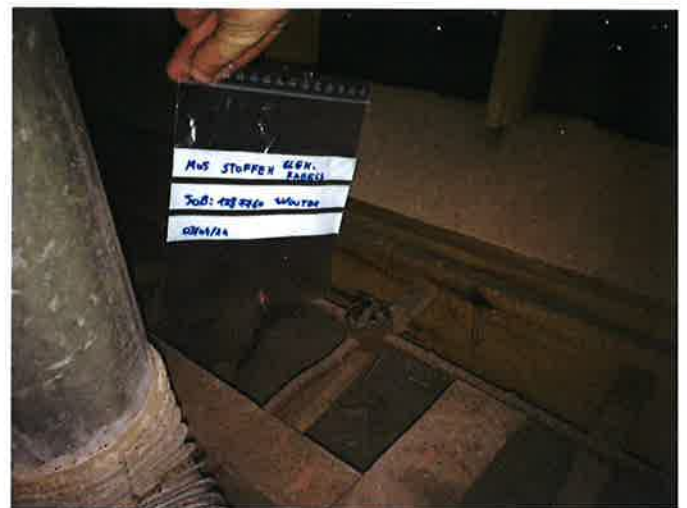
Geen asbest

#	Type	Referentie	Resultaat
17.1	Puntmonster	M05	Geen asbest

Beschrijving	Stoffen elektriciteits kabels
Omgeving	Binnen
Primaire drager	Communicatie en elektrische infrastructuur en uitrusting
