Asbestinventarisatetest

Britselei 15, 2000 Antwerpen

Attestnummer : 20240710-000195.000

Uitgegeven op : 10.07.2024

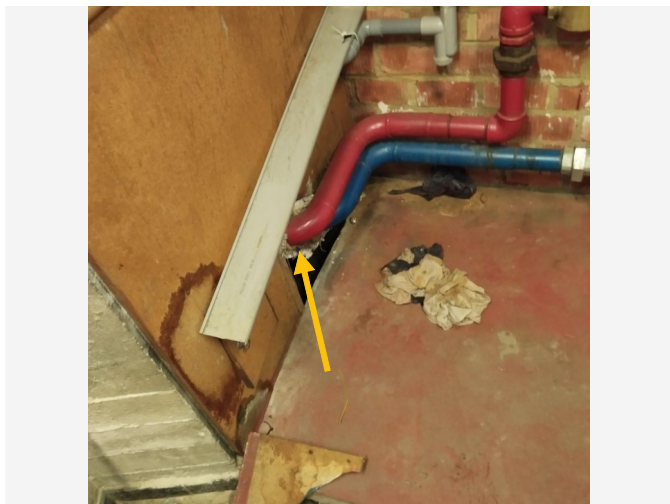
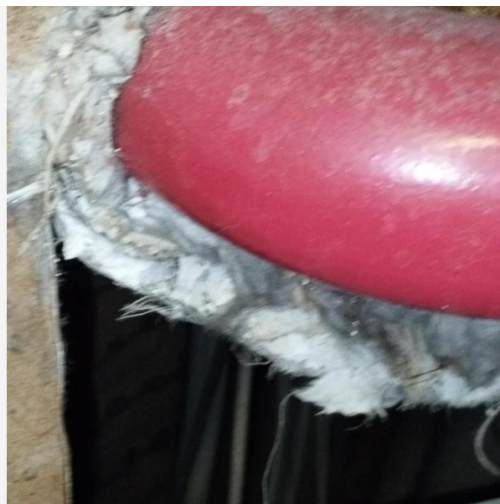
Eindbeoordeling materiaalrisico	Hoog materiaalrisico en/of hoge kans op vezelvrijgave
---------------------------------	---

Gebondenheid	Categorie 2: niet-hechtgebonden met matrix
Asbestsoort (vezeltype)	Amfibool aanwezig, uitgezonderd crocidoliet
Asbestconcentratie	Hoog ($\geq 50\%$)
Afschermingsgraad van het gehele materiaal	Geheel of deels (ook) vrij aan de binnenlucht
Toestand van het materiaal	Matig beschadigd, matig verweerd

#	Type	Referentie	Resultaat
1.1	Puntmonster	Buisisolatie stooklokaal dak	Chrysotiel, Amosiet

Beschrijving	Buisisolatie stooklokaal dak
Omgeving	Binnen
Primaire drager	HVAC infrastructuur en uitrusting
Asbestmateriaal	In-situ afwerkingslagen - Thermische isolatie
Bindmiddel van asbestmateriaal	Gips - kalk
Gebondenheid op basis van bindmiddel	Niet-hechtgebonden
Hoeveelheid (lengte - omtrek - dikte - aantal)	<ul style="list-style-type: none">• 1,00 m - 40,00 cm - 2,00 cm - 1 stuk
Totaal volume	0,008 m ³
Eenvoudig bereikbaar	Ja
Bevestigingswijze	<ul style="list-style-type: none">• Verlijmd, ingegoten, versmeerd
Identificatiemethode	Vaststelling met monsternamen
Destructieve handeling voor identificatie	Nee
Opmerking	Slechts een kort stuk, 1 staal genomen.

Dringend verwijderen

- Scherm in afwachting van verwijdering het asbestmateriaal af van luchtstromingen en verstoring: bijvoorbeeld door het te verpakken, te fixeren, af te dekken, signalisatie - afbakening aan te brengen, ...
- Verwijder dit asbestmateriaal zo snel mogelijk. Volg de toestand goed op.

- Hermetische zone (erkend asbestverwijderaar)
Gipsisolatie wordt losgesneden van dragermateriaal (leiding), asbesthoudend gips zal gemakkelijk verbrossen. Om geen asbestvezels te verspreiden naar de omgeving, dient dit in hermetische zone verwijderd te worden.

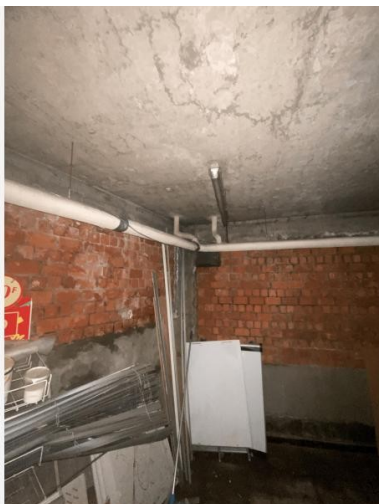
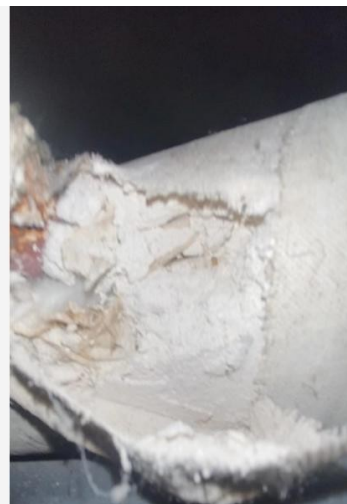
Eindbeoordeling materiaalrisico	Hoog materiaalrisico en/of hoge kans op vezelvrijgave
Opmerking	Op verschillende plekken onderbroken / beschadigd.

Gebondenheid	Categorie 2: niet-hechtgebonden met matrix
Asbestsoort (vezeltype)	Amfibool aanwezig, uitgezonderd crocidoliet
Asbestconcentratie	Hoog ($\geq 50\%$)
Afschermingsgraad van het gehele materiaal	Geheel of deels (ook) vrij aan de binnenlucht
Toestand van het materiaal	Matig beschadigd, matig verweerd

#	Type	Referentie	Resultaat
2.1	Mengmonster	Buisisolatie recht kelder	Chrysotiel, Amosiet

Beschrijving	Buisisolatie recht kelder
Omgeving	Binnen
Primaire drager	HVAC infrastructuur en uitrusting
Asbestmateriaal	In-situ afwerkingslagen - Thermische isolatie
Bindmiddel van asbestmateriaal	Gips - kalk
Gebondenheid op basis van bindmiddel	Niet-hechtgebonden
Hoeveelheid (lengte - omtrek - dikte - aantal)	<ul style="list-style-type: none">• 19,00 m - 30,00 cm - 2,00 cm - 1 stuk
Totaal volume	0,114 m ³
Eenvoudig bereikbaar	Ja
Bevestigingswijze	<ul style="list-style-type: none">• Verlijmd, ingegoten, versmeerd
Identificatiemethode	Vaststelling met monsternamen
Destructieve handeling voor identificatie	Nee

Dringend verwijderen

- Scherm in afwachting van verwijdering het asbestmateriaal af van luchtstromingen en verstoring: bijvoorbeeld door het te verpakken, te fixeren, af te dekken, signalisatie - afbakening aan te brengen, ...
- Verwijder dit asbestmateriaal zo snel mogelijk. Volg de toestand goed op.
- Voer binnenluchtmetingen uit om actuele blootstellingsrisico's in de binnenlucht te monitoren.

- Hermetische zone (erkend asbestverwijderaars)
Gipsisolatie wordt losgesneden van het dragermateriaal (leiding). Asbesthoudend gips zal gemakkelijk verbrossen en is losgebonden. De toepassing kan niet verwijderd worden zonder te breken, te beschadigen of te scheuren. De asbestvezels kunnen hierdoor makkelijk in de lucht terecht komen. Daarom moet de asbesttoepassing verplicht via een hermetische zone verwijderd worden. Roep de hulp in van een erkende asbestverwijderaars. U vindt alle informatie over de verwijdering op www.ovam.be.

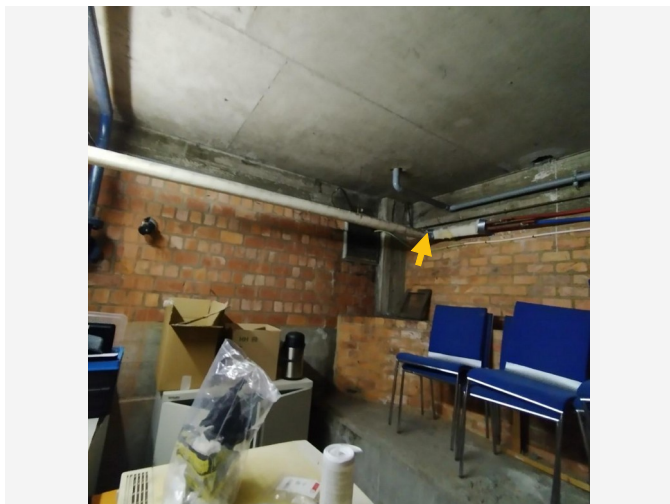
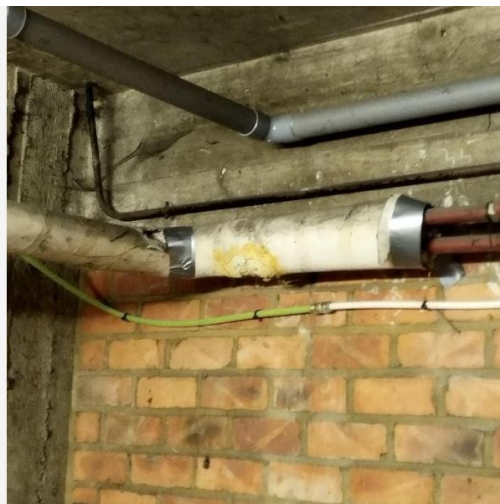
Eindbeoordeling materiaalrisico	Verhoogd materiaalrisico en/of verhoogde kans op vezelvrijgave
---------------------------------	--

Gebondenheid	Categorie 2: niet-hechtgebonden met matrix
Asbestsoort (vezeltype)	Amfibool aanwezig, uitgezonderd crocidoliet
Asbestconcentratie	Hoog ($\geq 50\%$)
Afschermingsgraad van het gehele materiaal	Geheel of deels (ook) vrij aan de binnenlucht
Toestand van het materiaal	Onbeschadigd, niet verweerd

#	Type	Referentie	Resultaat
3.1	Mengmonster	Buisisolatie bochten kelder	Amosiet

Beschrijving	Buisisolatie bochten kelder
Omgeving	Binnen
Primaire drager	HVAC infrastructuur en uitrusting
Asbestmateriaal	In-situ afwerkingslagen - Thermische isolatie
Bindmiddel van asbestmateriaal	Gips - kalk
Gebondenheid op basis van bindmiddel	Niet-hechtgebonden
Hoeveelheid (lengte - omtrek - dikte - aantal)	<ul style="list-style-type: none">• 10,00 m - 30,00 cm - 2,00 cm - 1 stuk
Totaal volume	0,06 m ³
Eenvoudig bereikbaar	Ja
Bevestigingswijze	<ul style="list-style-type: none">• Verlijmd, ingegoten, versmeerd
Identificatiemethode	Vaststelling met monsternamen
Destructieve handeling voor identificatie	Nee

Verwijderen

- Zorg voor een veilig beheer. Vermijd het beschadigen van het asbestmateriaal. Controleer de toestand jaarlijks op wijzigingen.

- Hermetische zone (erkend asbestverwijderaar)
Gipsisolatie wordt losgesneden van dragermateriaal (leiding), asbesthoudend gips zal gemakkelijk verbrossen en is losgebonden. Om geen asbestvezels te verspreiden naar de omgeving, dient dit in hermetische zone verwijderd te worden.

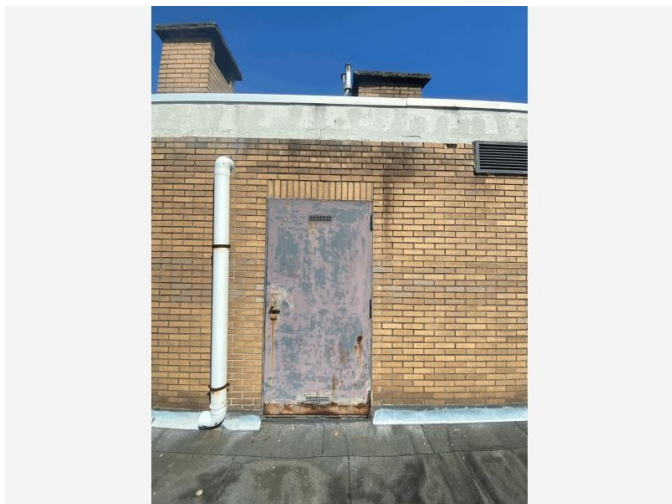
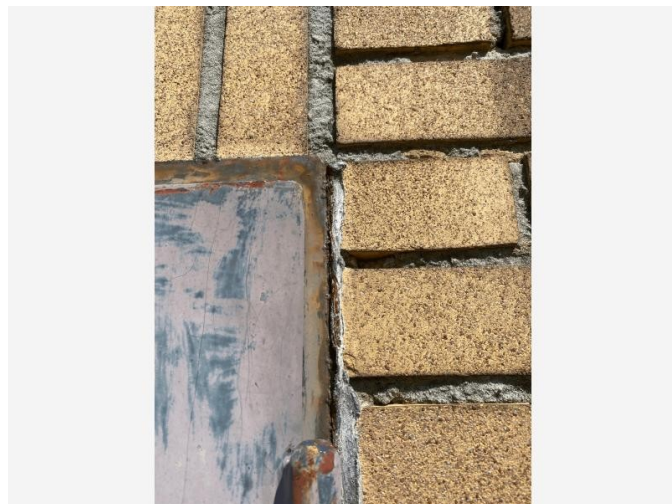
Eindbeoordeling materiaalrisico	Verhoogd materiaalrisico en/of verhoogde kans op vezelvrijgave
---------------------------------	--

Gebondenheid	Categorie 1: hechtgebonden in oorsprong
Asbestsoort (vezeltype)	Alleen chrysotiel
Asbestconcentratie	Laag (< 50%)
Afschermingsgraad van het gehele materiaal	Geheel of deels vrij aan de buitenlucht
Toestand van het materiaal	Matig beschadigd, matig verweerd

#	Type	Referentie	Resultaat
4.1	Puntmonster	Kit dak	Chrysotiel

Beschrijving	Kit deur dak
Omgeving	Buiten
Primaire drager	Wandopening verticaal (raam, deur, ...)
Asbestmateriaal	In-situ afwerkingslagen - Pasta, stopverf, voegsel, stopsel, vulsel, mastiek, kitten, ...
Bindmiddel van asbestmateriaal	Kitten, mastiek, pasta
Gebondenheid op basis van bindmiddel	Hecht
Hoeveelheid (gewicht - aantal)	<ul style="list-style-type: none">• 1,00 kg - 1 stuk
Totaal gewicht	1,00 kg
Eenvoudig bereikbaar	Ja
Bevestigingswijze	<ul style="list-style-type: none">• Verlijmd, ingegoten, versmeerd
Identificatiemethode	Vaststelling met monstername
Destructieve handeling voor identificatie	Nee

Verwijderen

- Verwijder dit asbestmateriaal zo snel mogelijk. Volg de toestand goed op.

- Eenvoudige handelingen: mag via doe-het-zelf of door werknemer(s) met opleidingsattest eenvoudige handelingen
(Bij vervangen van de deur) kan de kit mee verwijderd worden door de plaatsers van nieuw raamwerk. Alle werknemer(s) moeten wel beschikken over een opleidingsattest eenvoudige handelingen 8u. Verwijdering dmv puntafzuiging met een hepa stofzuiger.

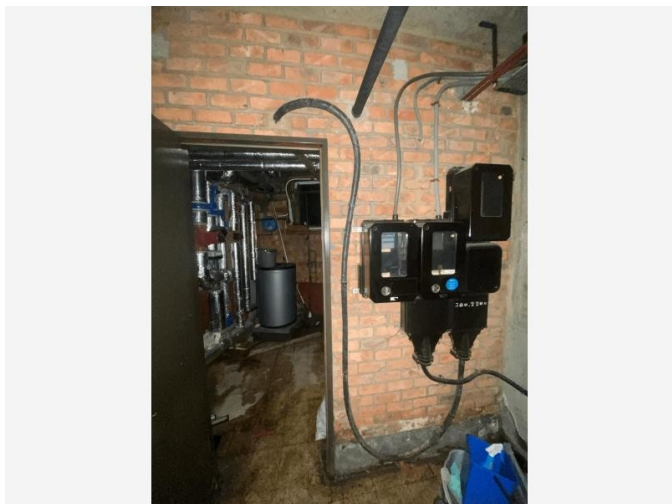
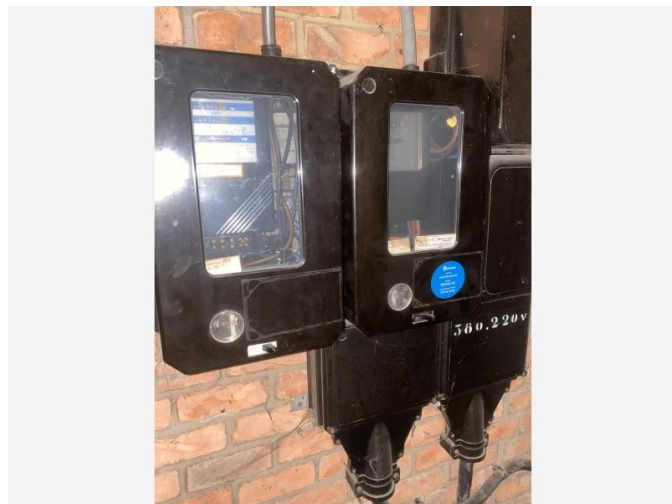
Eindbeoordeling materiaalrisico	Laag materiaalrisico en/of verlaagde kans op vezelvrijgave
---------------------------------	--

Gebondenheid	Categorie 1: hechtgebonden in oorsprong
Asbestsoort (vezeltype)	Crocidoliet aanwezig
Asbestconcentratie	Laag (< 50%)
Afschermingsgraad van het gehele materiaal	Geheel of deels (ook) vrij aan de binnenlucht
Toestand van het materiaal	Onbeschadigd, niet verweerd

Beschrijving	Bakeliet kelder
Omgeving	Binnen
Primaire drager	Binnenwand
Asbestmateriaal	Plaat, paneel, tablet - Type Bakeliet
Bindmiddel van asbestmateriaal	Kunststof of -hars
Gebondenheid op basis van bindmiddel	Hecht
Hoeveelheid (oppervlakte - dikte - aantal)	• 2,00 m ² - 1,00 cm - 1 stuk
Totaal volume	0,02 m ³
Eenvoudig bereikbaar	Ja
Bevestigingswijze	• Geschroefd
Identificatiemethode	Vaststelling zonder monstername
Destructieve handeling voor identificatie	Nee

Zorgvuldig beheren

- Verwijder dit asbestmateriaal zo snel mogelijk. Volg de toestand goed op.

- Eenvoudige handelingen: mag via doe-het-zelf of door werknemer(s) met opleidingsattest eenvoudige handelingen
Schakelaars, stopcontacten en andere gelijkaardige toepassingen kunnen eenvoudig losgeschroefd worden --> EH doe-het-zelf. Afgesloten of verzegelde kast --> EH opgeleid techniker personeel 8u basisopleiding asbest.

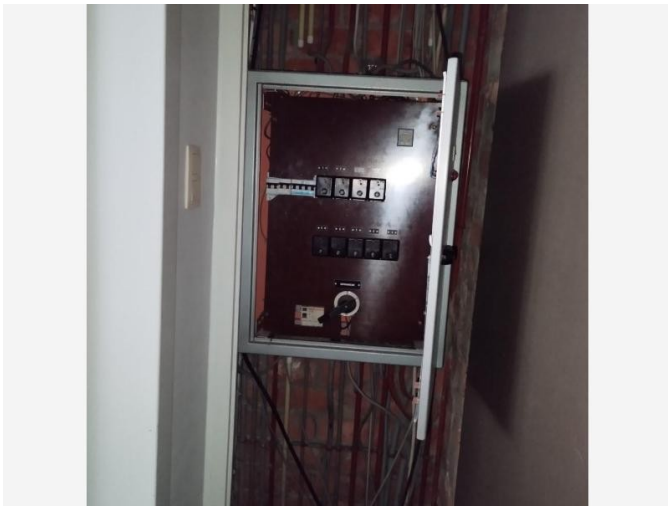
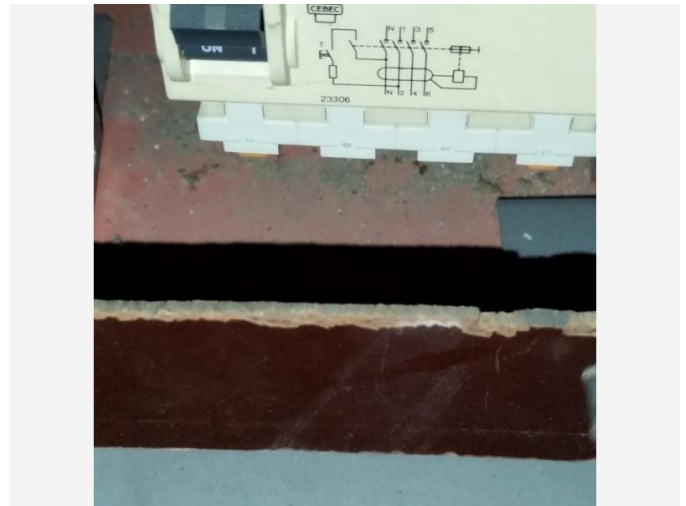
Eindbeoordeling materiaalrisico	Zeer laag materiaalrisico en/of zeer lage kans op vezelvrijgave
---------------------------------	---

Gebondenheid	Categorie 1: hechtgebonden in oorsprong
Asbestsoort (vezeltype)	Crocidoliet aanwezig
Asbestconcentratie	Laag (< 50%)
Afschermingsgraad van het gehele materiaal	Stootvaste afscherming of omkasting
Toestand van het materiaal	Onbeschadigd, niet verweerd

Beschrijving	Massal borden
Omgeving	Binnen
Primaire drager	Communicatie en elektrische infrastructuur en uitrusting
Asbestmateriaal	Plaat, paneel, tablet - Type Massal
Bindmiddel van asbestmateriaal	Cement
Gebondenheid op basis van bindmiddel	Hecht
Hoeveelheid (oppervlakte - dikte - aantal)	• 4,00 m ² - 1,00 cm - 1 stuk
Totaal volume	0,04 m ³
Eenvoudig bereikbaar	Ja
Bevestigingswijze	• Geschroefd
Identificatiemethode	Vaststelling zonder monstername
Destructieve handeling voor identificatie	Nee

Zorgvuldig beheren

- Verwijder dit asbestmateriaal zo snel mogelijk. Volg de toestand goed op.

- Eenvoudige handelingen: mag via doe-het-zelf of door werknemer(s) met opleidingsattest eenvoudige handelingen
Eenvoudige handeling doe-het zelf

dragen van de nodige beschermingsmiddelen (mondmasker ffp3, handschoenen, tyvec)

Indien mogelijk de ondervloer afdekken , voorzichtig verwijderen, extra fixeren, niet breken , niet gooien, onmiddellijk verpakken of voorzichtig in container met asbestbag plaatsen.

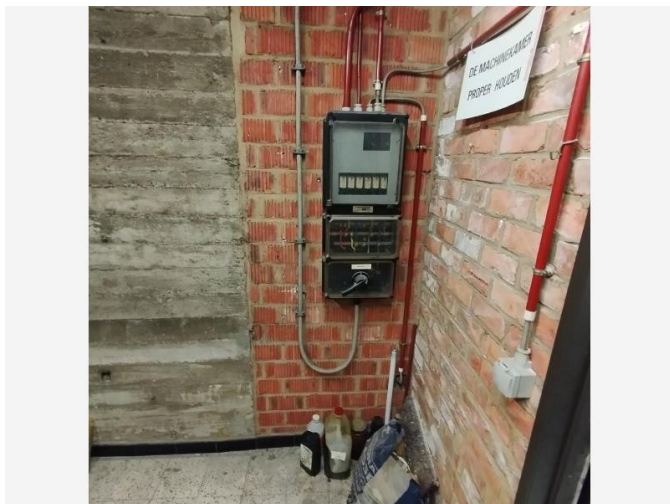
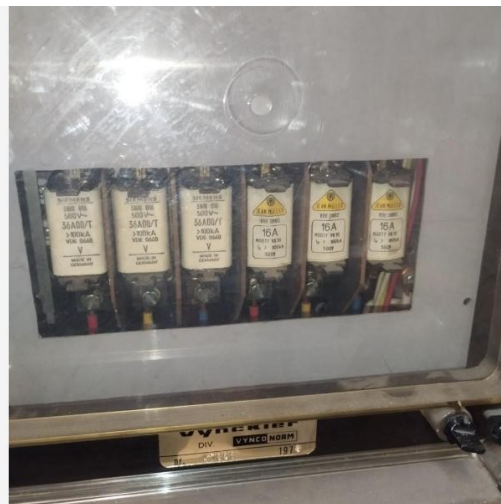
Eindbeoordeling materiaalrisico	Zeer laag materiaalrisico en/of zeer lage kans op vezelvrijgave
---------------------------------	---

Gebondenheid	Categorie 1: hechtgebonden in oorsprong
Asbestsoort (vezeltype)	Alleen chrysotiel
Asbestconcentratie	Laag (< 50%)
Afschermingsgraad van het gehele materiaal	Stootvaste afscherming of omkasting
Toestand van het materiaal	Onbeschadigd, niet verweerd

Beschrijving	Zekering liftkamer
Omgeving	Binnen
Primaire drager	Communicatie en elektrische infrastructuur en uitrusting
Asbestmateriaal	Meszekering
Bindmiddel van asbestmateriaal	Kunststof of -hars
Gebondenheid op basis van bindmiddel	Hecht
Hoeveelheid (gewicht - aantal)	<ul style="list-style-type: none">• 0,01 kg - 1 stuk
Totaal gewicht	0,01 kg
Eenvoudig bereikbaar	Ja
Bevestigingswijze	<ul style="list-style-type: none">• Geklemd
Identificatiemethode	Vaststelling zonder monstername
Destructieve handeling voor identificatie	Nee

Zorgvuldig beheren

- Zorg voor een veilig beheer. Vermijd het beschadigen van het asbestmateriaal. Controleer de toestand jaarlijks op wijzigingen.

- Eenvoudige handelingen: mag via doe-het-zelf of door werknemer(s) met opleidingsattest eenvoudige handelingen
Eenvoudige handelingen: mag via doe-het-zelf of door werknemer(s) met opleidingsattest eenvoudige handelingen.

Zekeringen zijn makkelijk in één geheel te verwijderen.

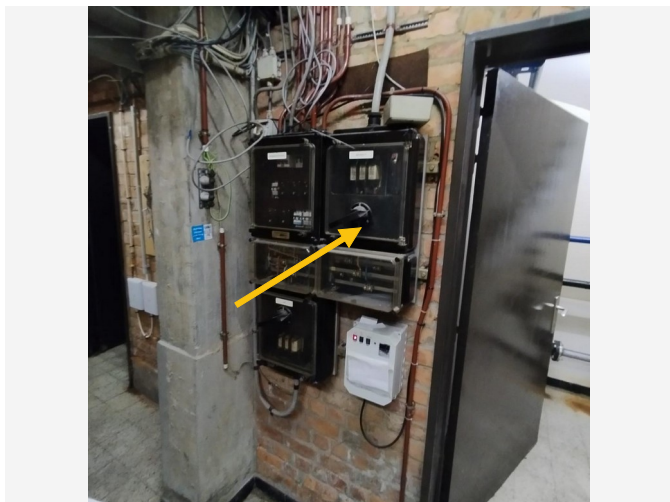
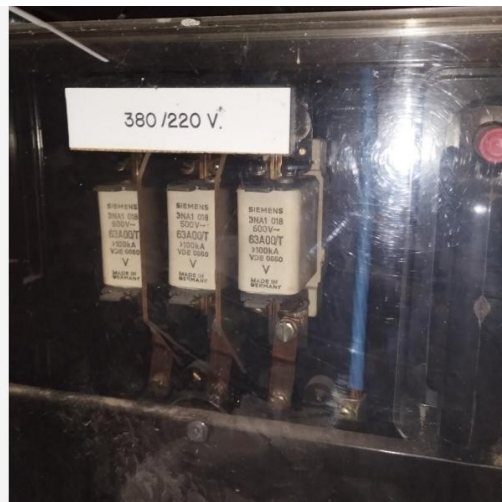
Beschrijving	Zekeringen kelder
Omgeving	Binnen
Primaire drager	Communicatie en elektrische infrastructuur en uitrusting
Asbestmateriaal	Meszekering
Bindmiddel van asbestmateriaal	Kunststof of -hars
Gebondenheid op basis van bindmiddel	Hecht
Hoeveelheid (gewicht - aantal)	<ul style="list-style-type: none">• 0,01 kg - 1 stuk
Totaal gewicht	0,01 kg
Eenvoudig bereikbaar	Ja
Bevestigingswijze	<ul style="list-style-type: none">• Geklemd
Identificatiemethode	Vaststelling zonder monstername
Destructieve handeling voor identificatie	Nee

Zorgvuldig beheren

- Zorg voor een veilig beheer. Vermijd het beschadigen van het asbestmateriaal. Controleer de toestand jaarlijks op wijzigingen.

Zekeringen zijn makkelijk in één geheel te verwijderen.

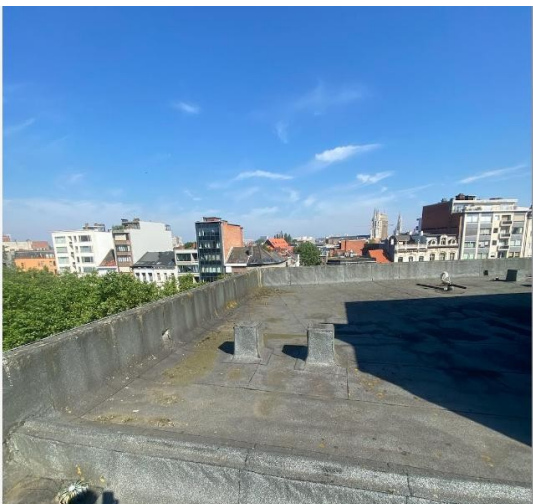
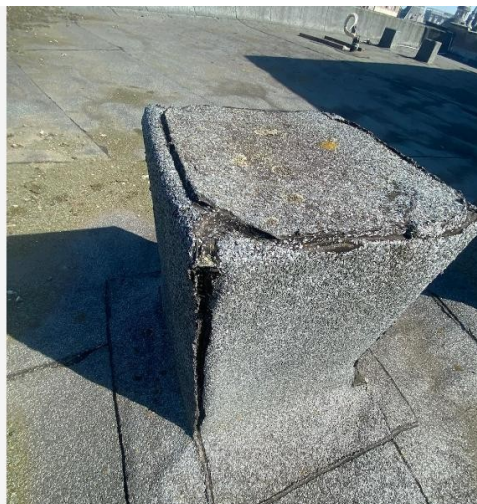
Beschrijving	Roofing dak
Omgeving	Buiten
Primaire drager	Plat dak
Asbestmateriaal	Dak- en gevelbekleding - Roofing
Bindmiddel van asbestmateriaal	Bitumen (roofing, teer, asfalt)
Gebondenheid op basis van bindmiddel	Hecht
Hoeveelheid (oppervlakte - aantal)	<ul style="list-style-type: none">• 466,00 m² - 1 stuk
Totale oppervlakte	466,00 m ²
Eenvoudig bereikbaar	Ja
Bevestigingswijze	<ul style="list-style-type: none">• Verlijmd, ingegoten, versmeerd
Identificatiemethode	Vaststelling met monstername
Destructieve handeling voor identificatie	Nee

- Hermetische zone (erkend asbestverwijderaar)
Een toepassing die niet kan verwijderd worden zonder te breken, te beschadigen of scheuren moet verplicht via hermetische zone verwijderd worden, in dit geval is de roofing in slechte toestand. Neem extra stalen om te beperken waar de asbesthoudende roofing zich bevindt. Roep de hulp in van een erkende asbestverwijderaar.

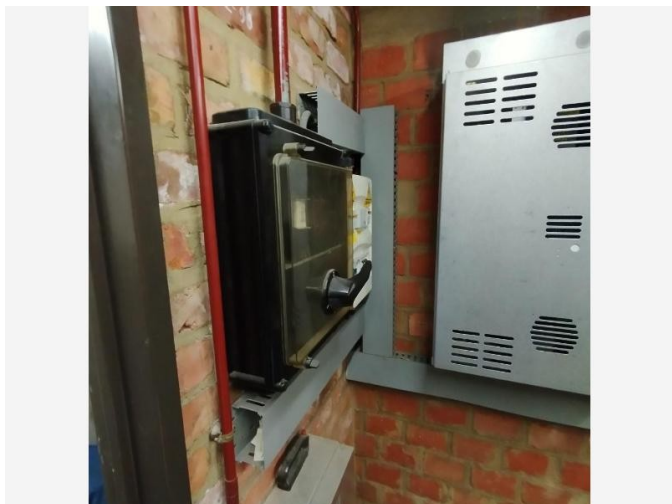
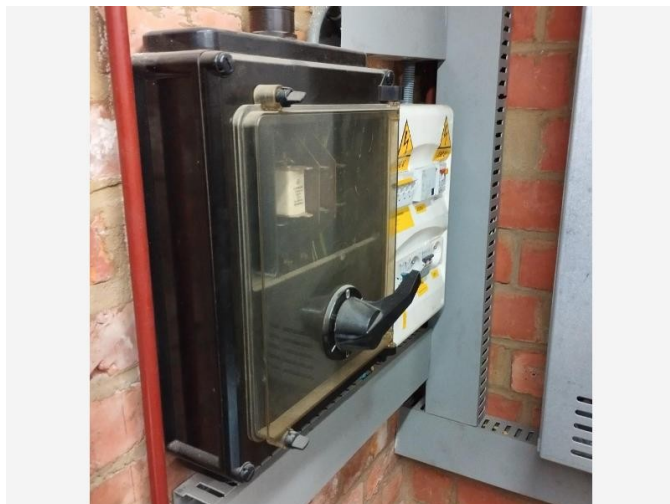
Beschrijving	Bakeliet liftkamer
Omgeving	Binnen
Primaire drager	Binnenwand
Asbestmateriaal	Plaat, paneel, tablet - Type Bakeliet
Bindmiddel van asbestmateriaal	Kunststof of -hars
Gebondenheid op basis van bindmiddel	Hecht
Hoeveelheid (oppervlakte - dikte - aantal)	• 0,01 m ² - 1,00 cm - 1 stuk
Totaal volume	< 0,001 m ³
Eenvoudig bereikbaar	Ja
Bevestigingswijze	• Geschroefd
Identificatiemethode	Vaststelling zonder monstername
Destructieve handeling voor identificatie	Nee

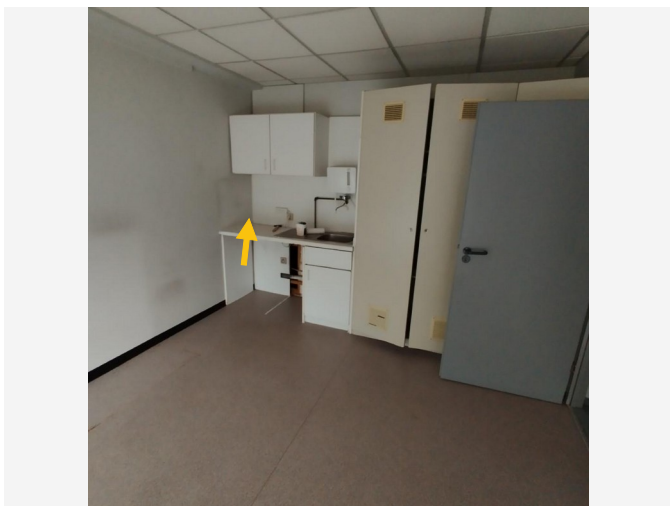
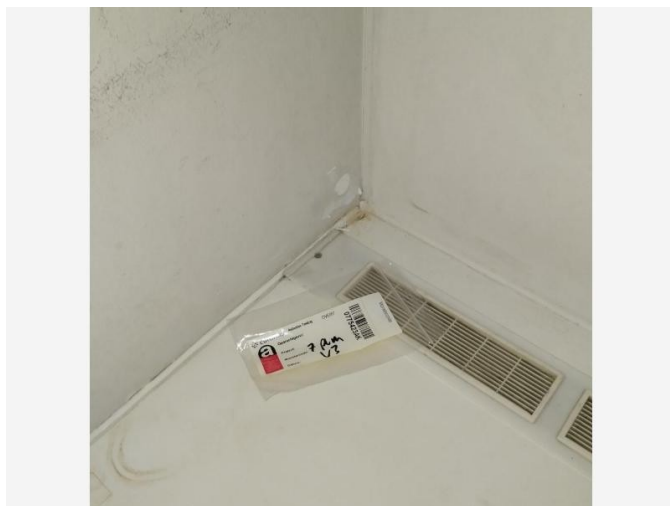
Fiche 21: Pleisterwerk muren V3

Geen asbest

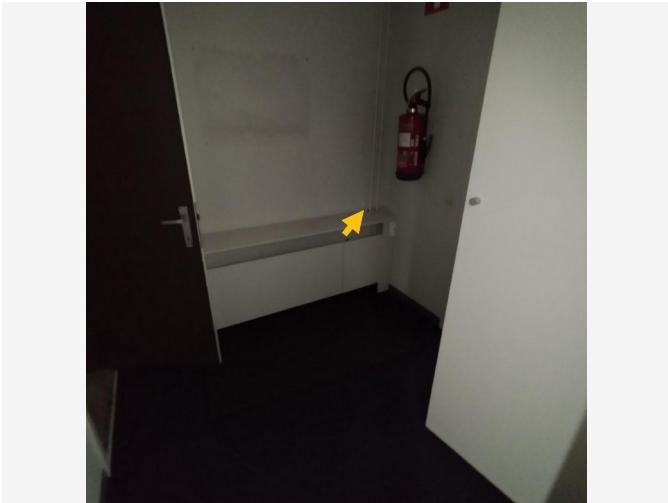
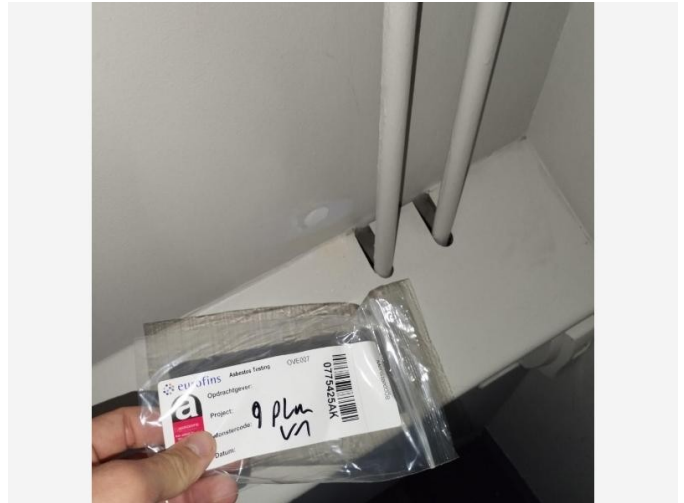
Fiche 22: Pleisterwerk muren V1

Geen asbest

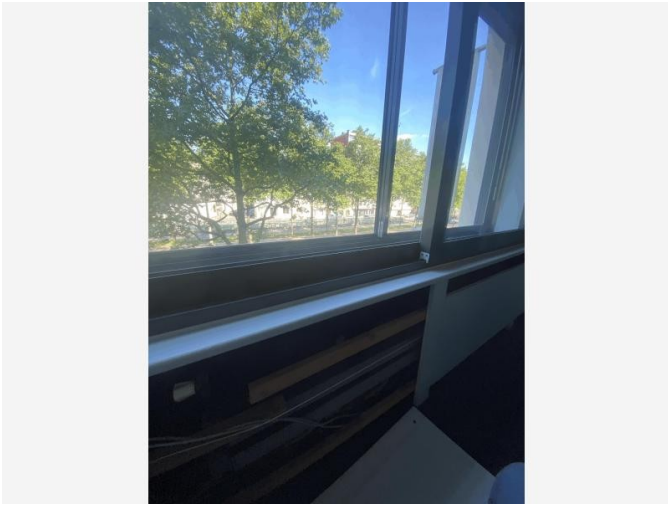
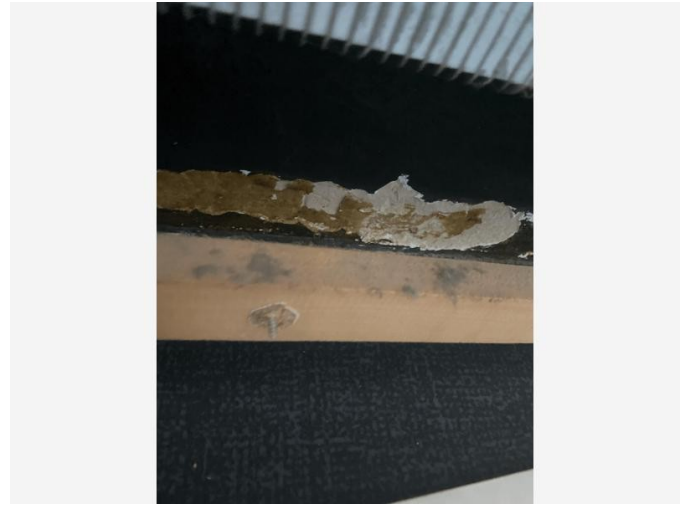
Fiche 23: Pleisterwerk muren V2

Geen asbest

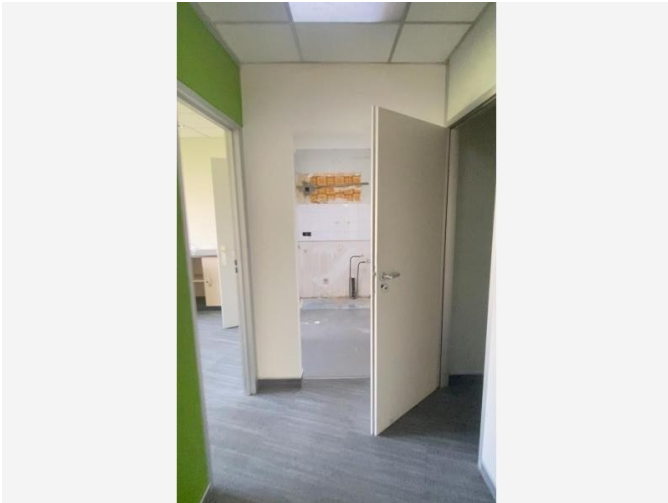
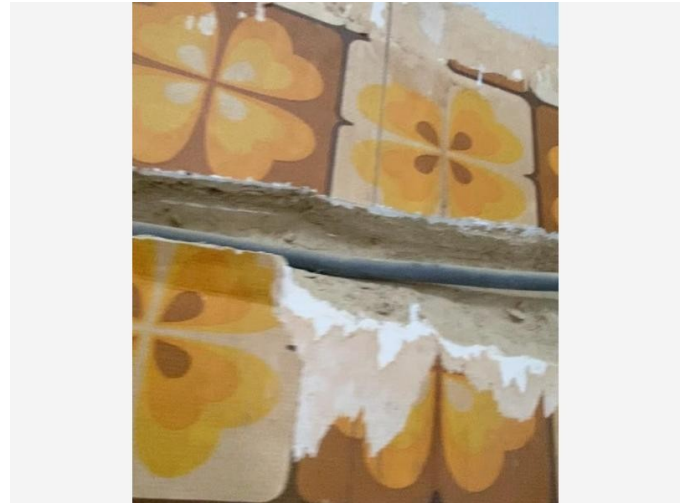
Fiche 24: Pleisterwerk muren V5

Geen asbest

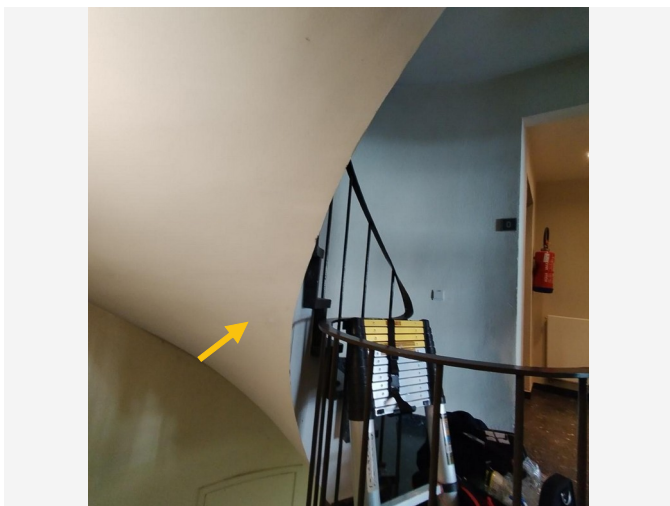
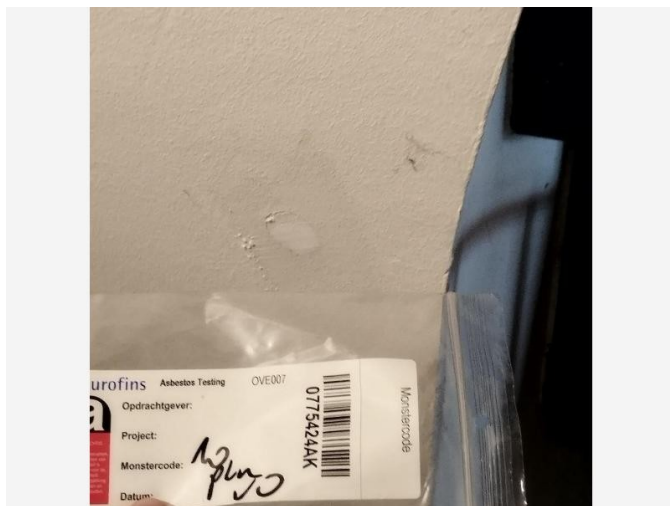
Fiche 25: Pleisterwerk traphal

Geen asbest

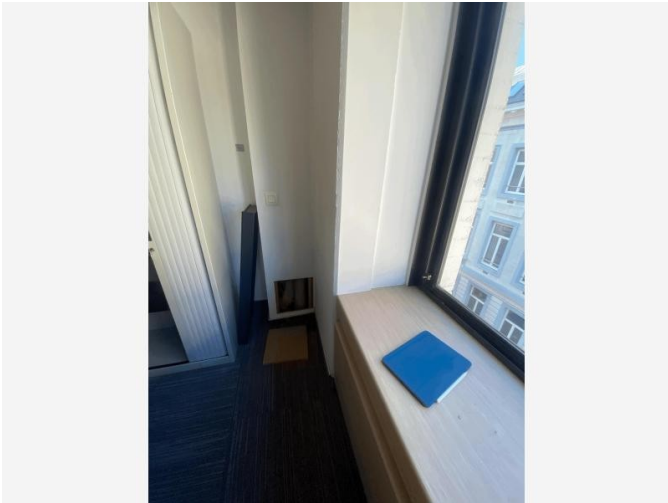
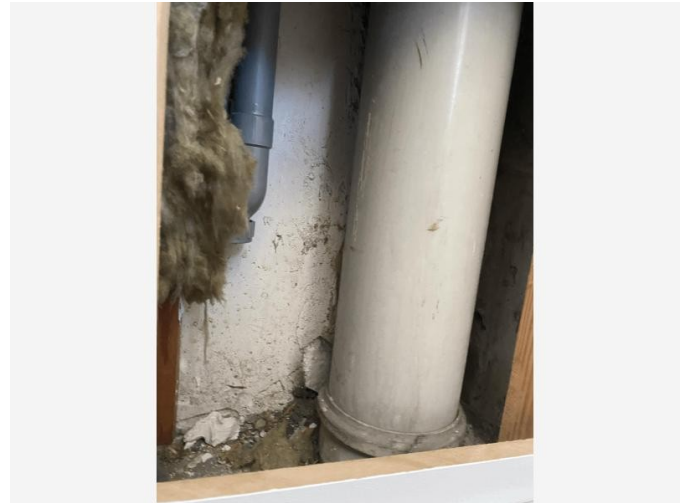
Fiche 26: Pleisterwerk muren V4

Geen asbest

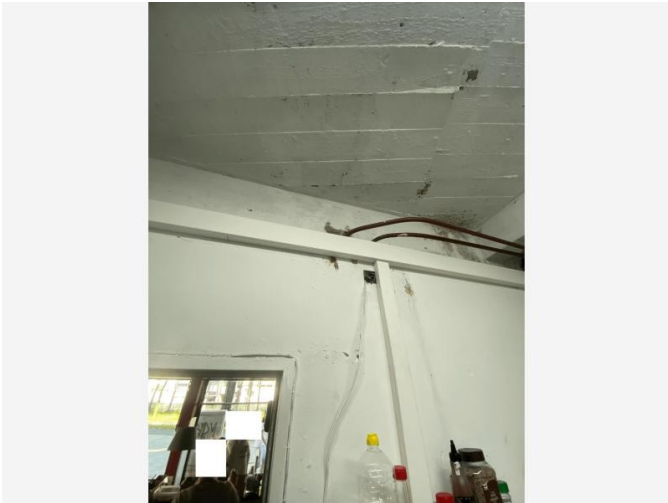
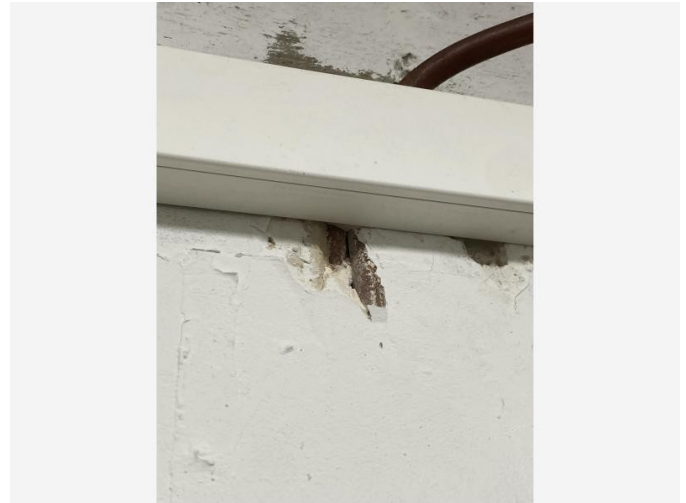
Fiche 27: Pleisterwerk muren GLV

Geen asbest
