# Asbestinventarisatetest

Plantin en Moretuslei 78, 2018 Antwerpen

Attestnummer : 20241011-000199.001

Uitgegeven op : 11.10.2024

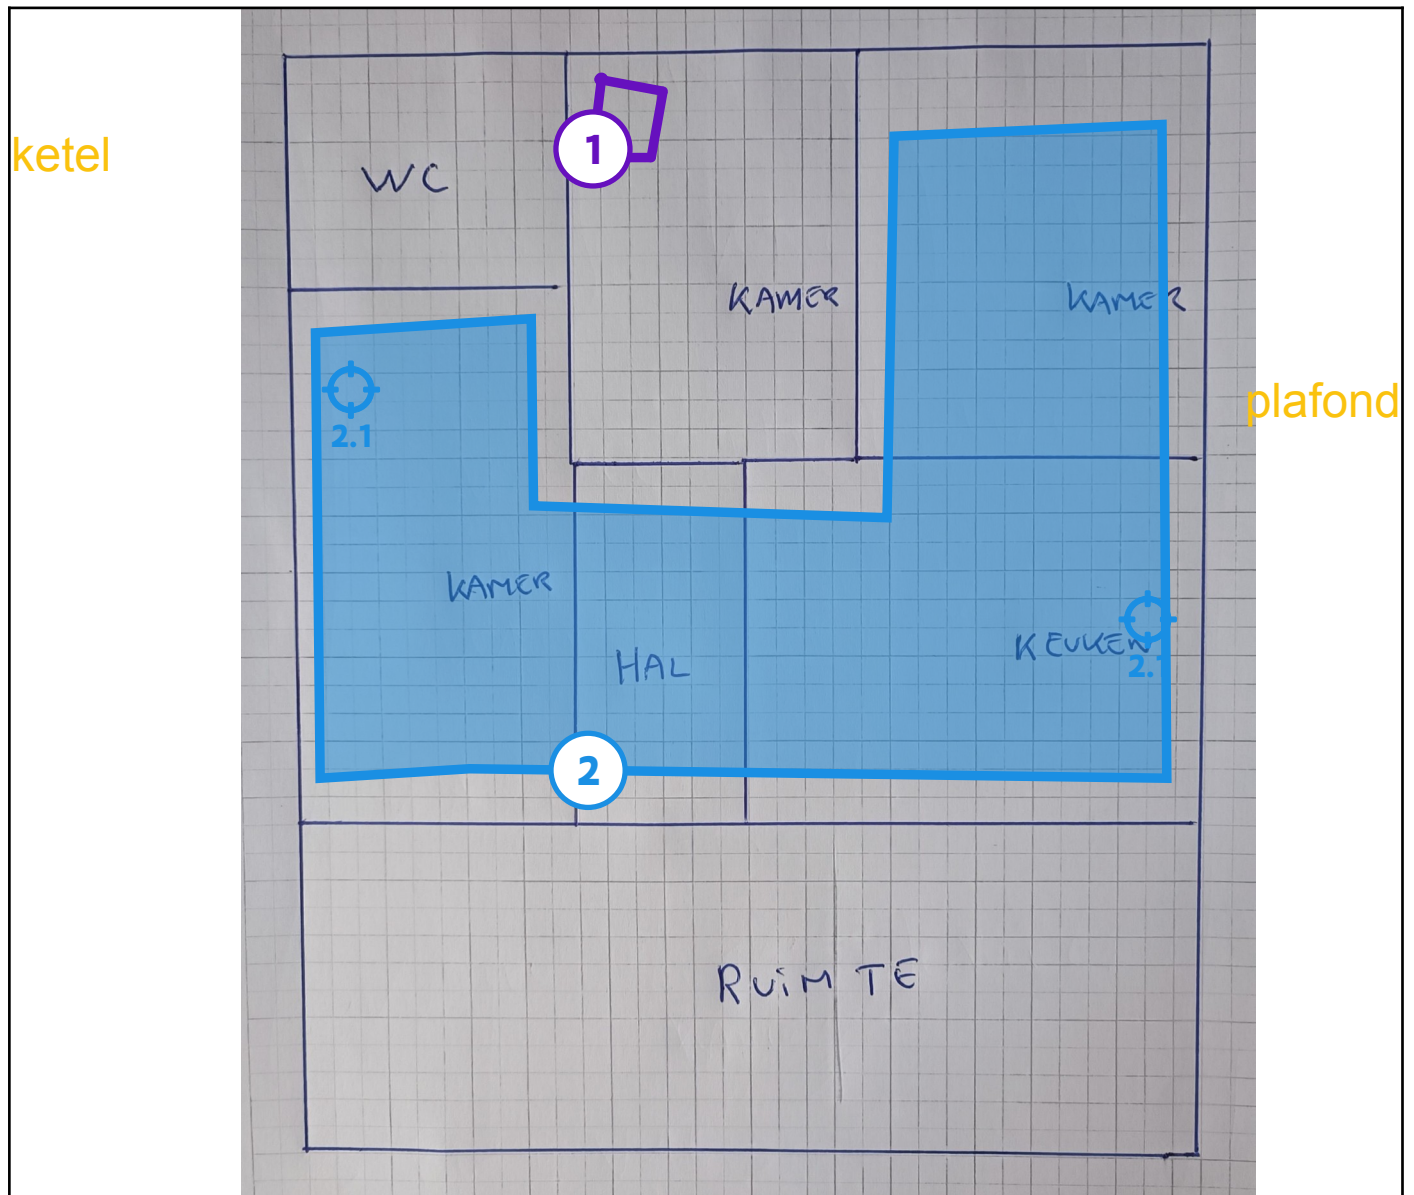
# Plan 1.1: plan appartement

Beschrijving	Type	Actie
1. Ketel	Advies	-
2. plafond pleister	Geen asbest	-
2.1 Code: plafond 2	Mengmonster	-

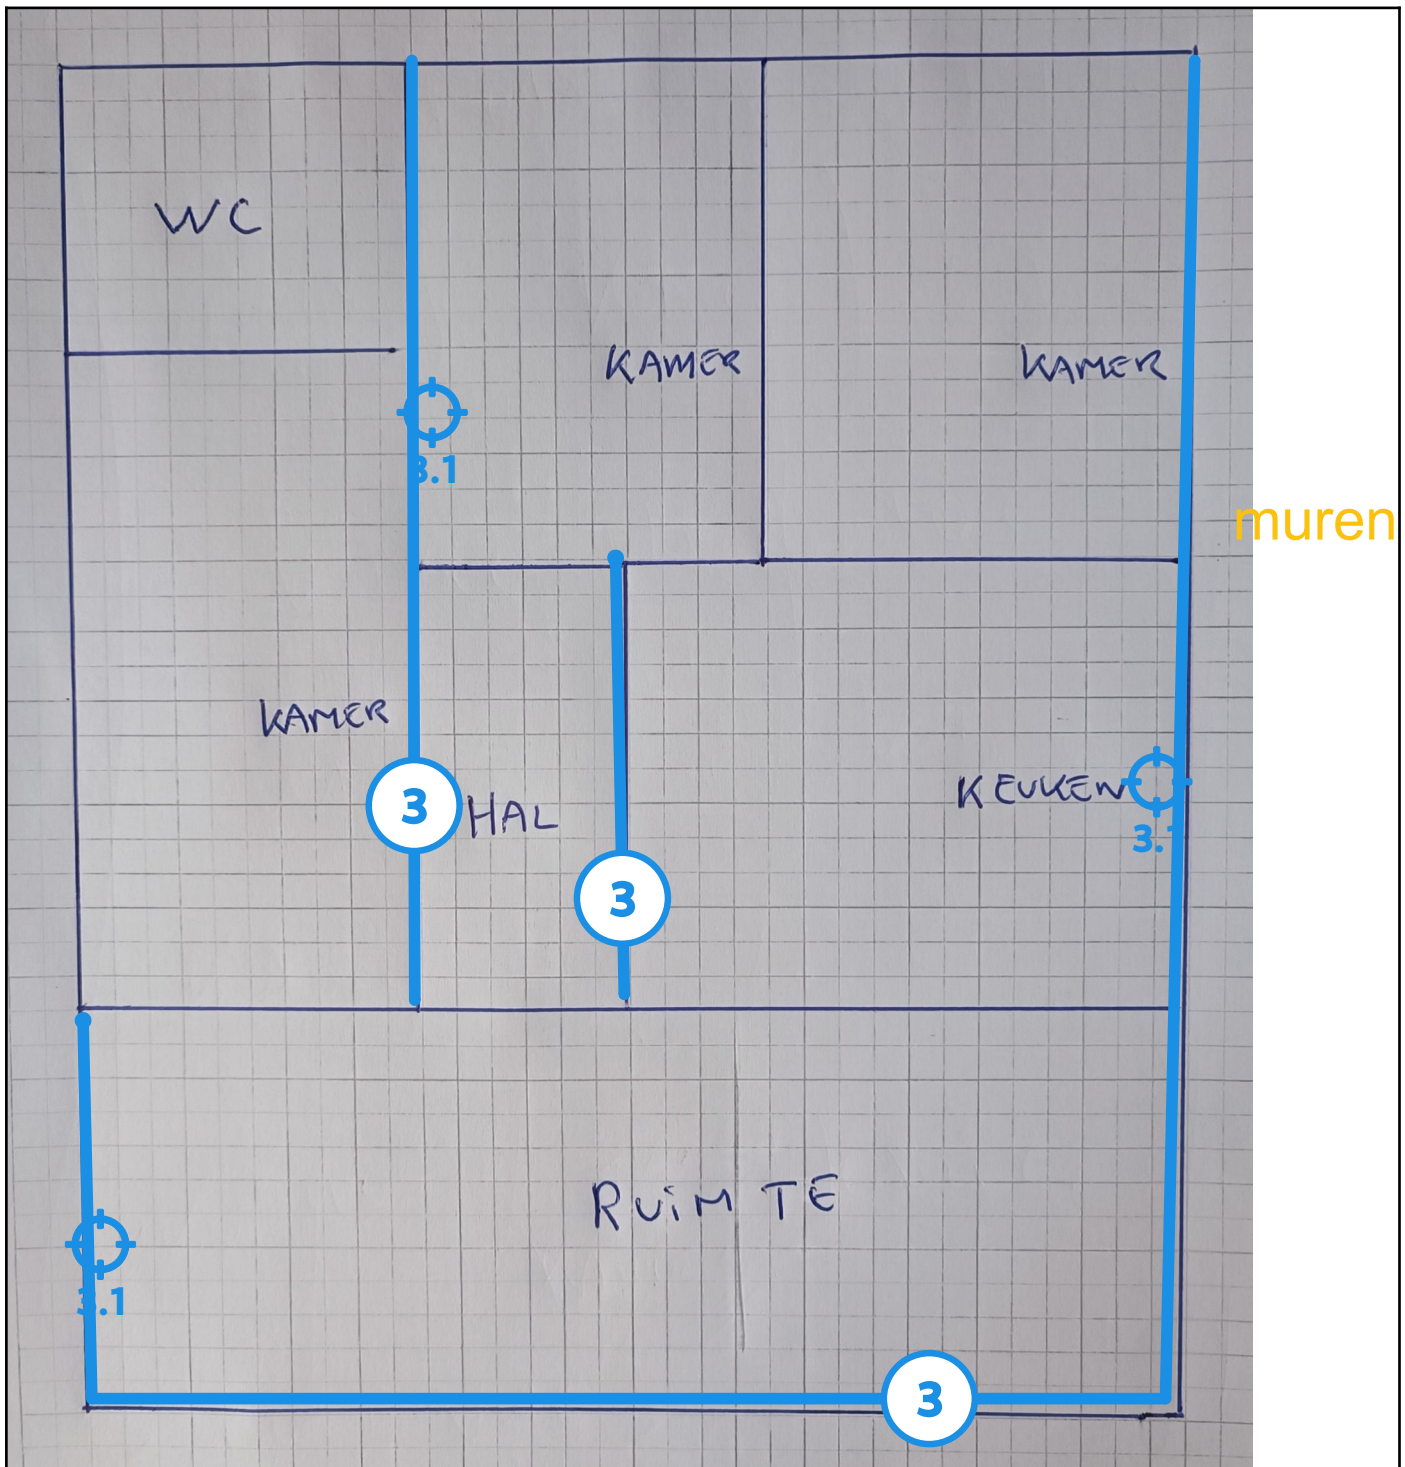
## Plan 1.2: plan appartement

Beschrijving	Type	Actie
3. muur pleister	Geen asbest	-
3.1 Code: muur	Mengmonster	-

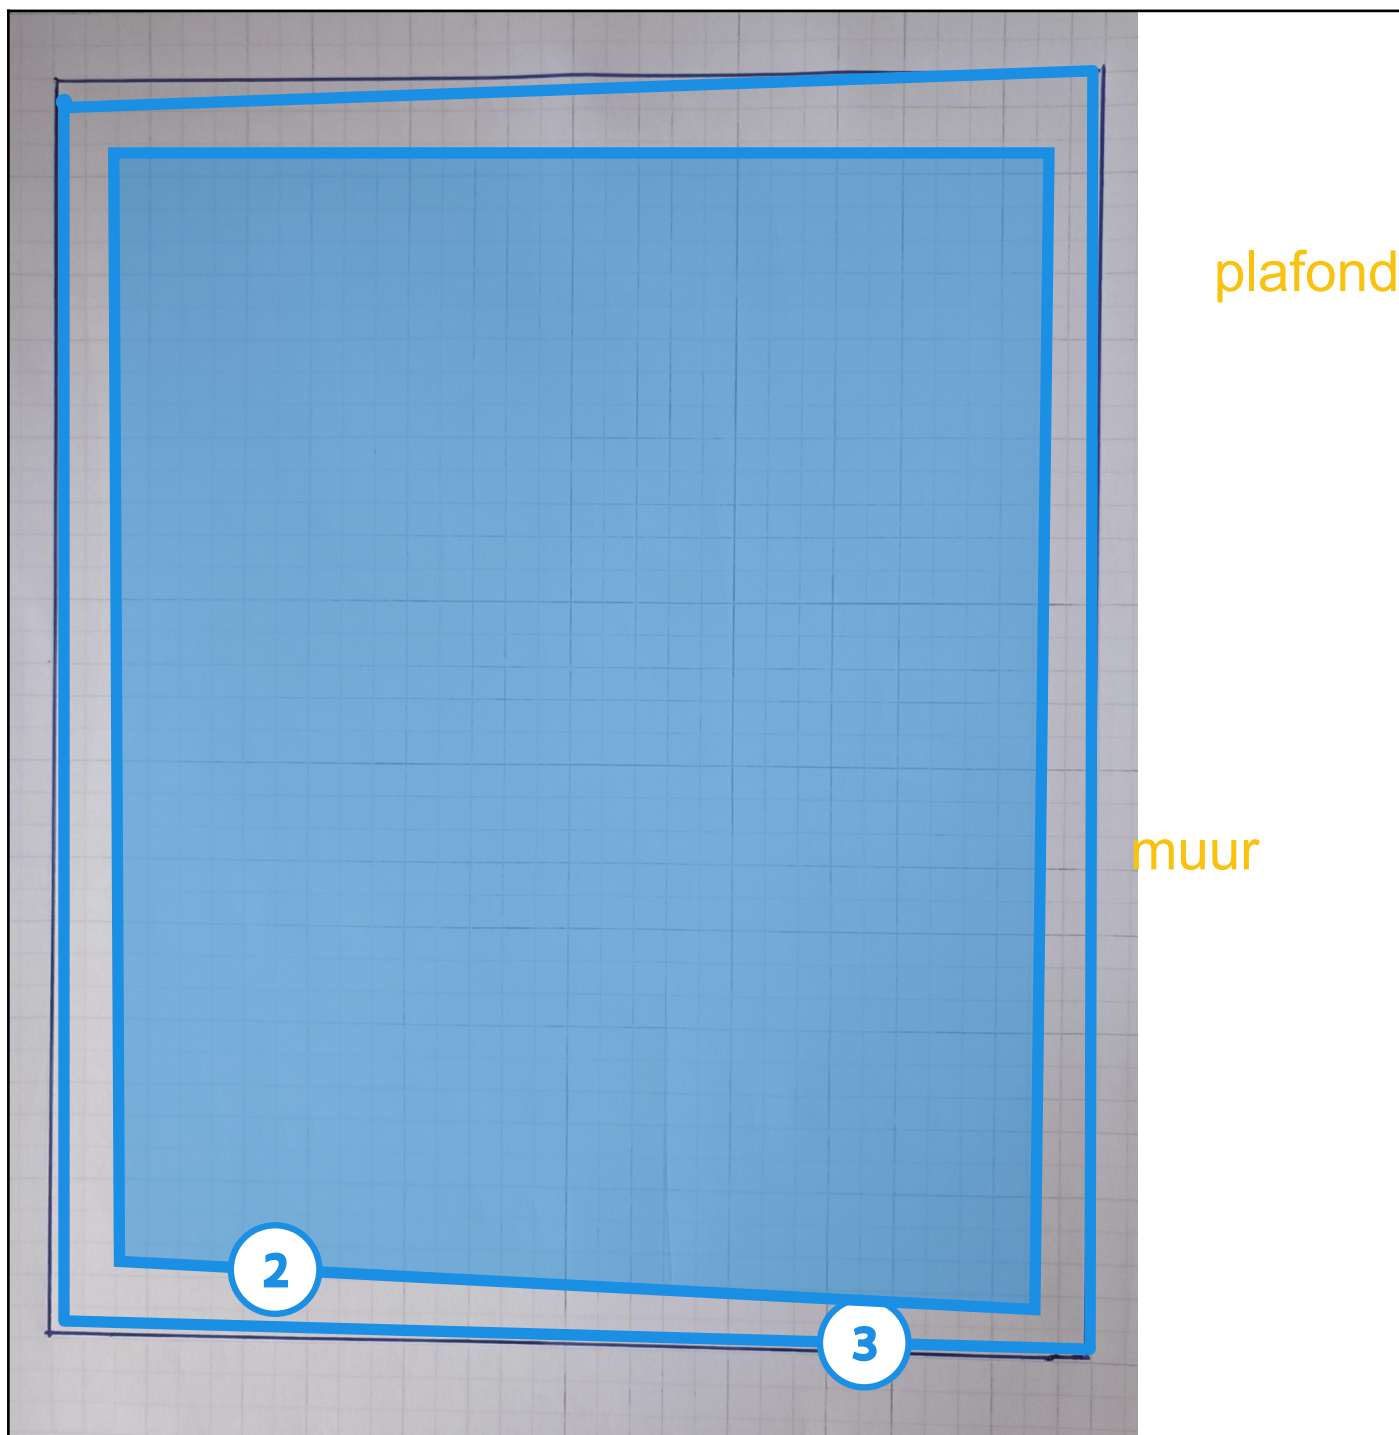
## Plan 1.3: plan meiden kamer v 5

Beschrijving	Type	Actie
2. plafond pleister	Geen asbest	-
3. muur pleister	Geen asbest	-

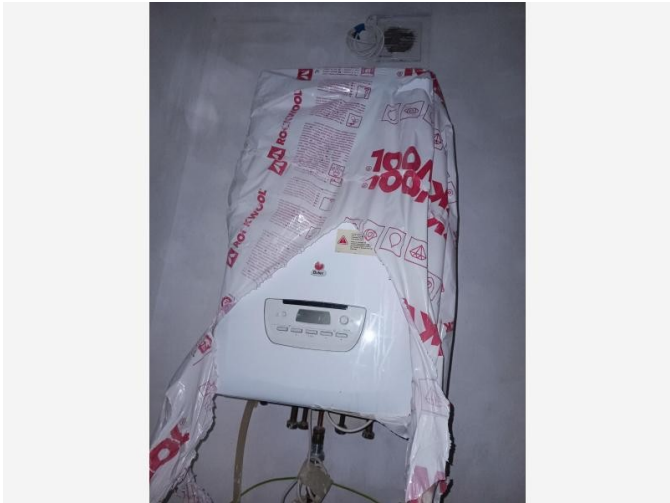
Vrije foto

De ketel werd gecontroleerd( bwj 2023 ) en is niet asbest verdacht.(vanaf 2001 werden geen asbest toepassingen meer gebruikt in ketels/boilers)

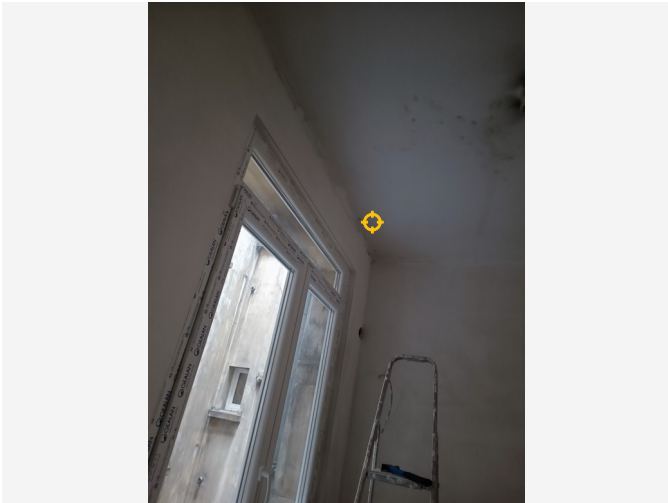
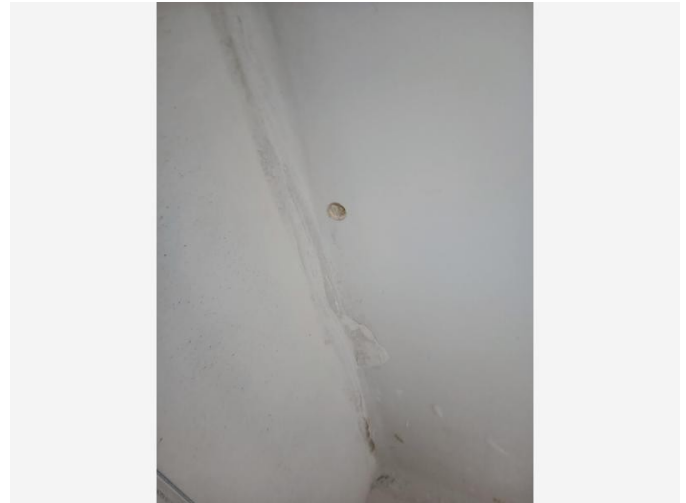
## Fiche 2: plafond pleister

Geen asbest

#	Type	Referentie	Resultaat
2.1	Mengmonster	plafond 2	Geen asbest

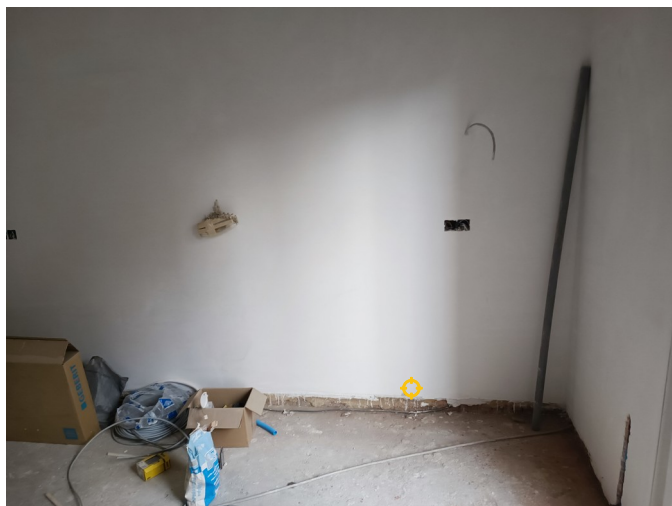
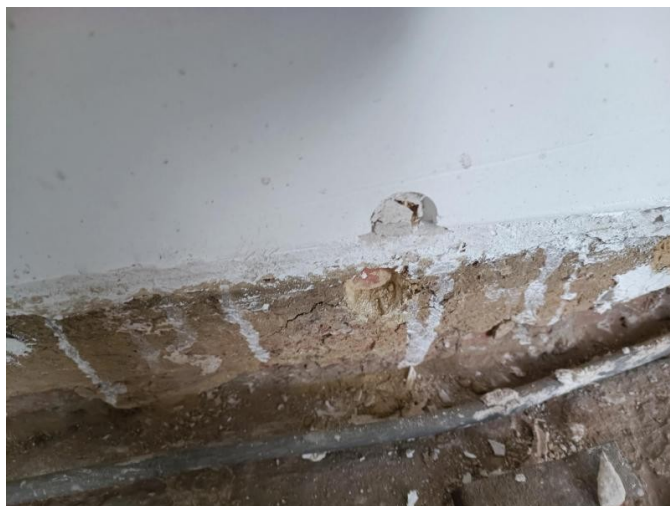
## Fiche 3: muur pleister

Geen asbest

#	Type	Referentie	Resultaat
3.1	Mengmonster	muur	Geen asbest
