# Asbestinventarisatattest

Albert Bevernagelei 59, 2100 Antwerpen

Attestnummer : **20260819-000255.000**

**Asbestveilig** (maar mogelijk niet asbestvrij)

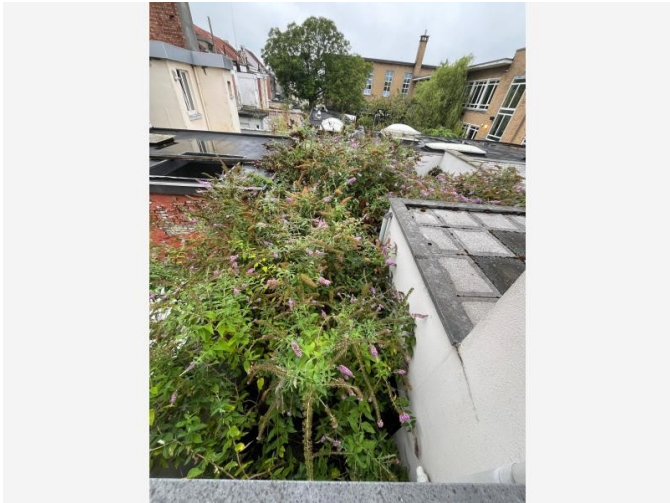
**Reden:** Overwoekerende vegetatie

**Uitleg van de asbestdeskundige:** Betreft een beperking op middellange termijn. De opdrachtgever is niet in staat om op een korte termijn de overwoekerde vegetatie te verwijderen.

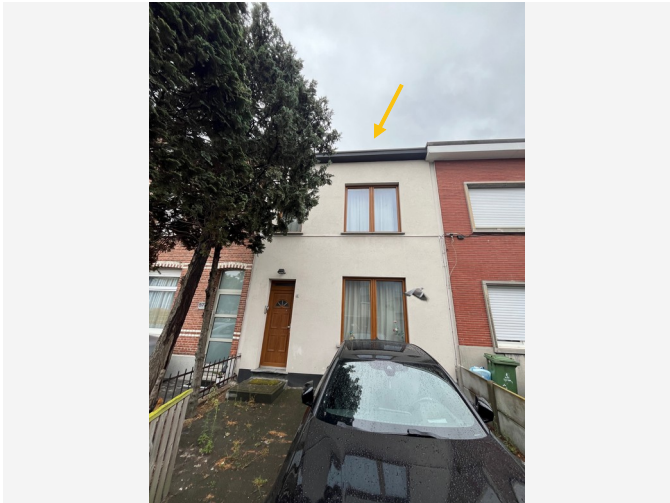
**Reden:** Het te onderzoeken materiaal situeert zich hoger dan 3,50 m te rekenen vanaf een veilige ondergrond

**Uitleg van de asbestdeskundige:** Aangezien de dakbedekking zich bevindt op een hoogte hoger dan 3,5 m (vanaf een veilige ondergrond) kon deze niet worden gecontroleerd tijdens de inspectie. Dit betreft een beperking van middellange termijn. Wanneer de dakbedekking toegankelijk wordt gemaakt dit deze nader te worden geïnspecteerd op asbesthoudend.

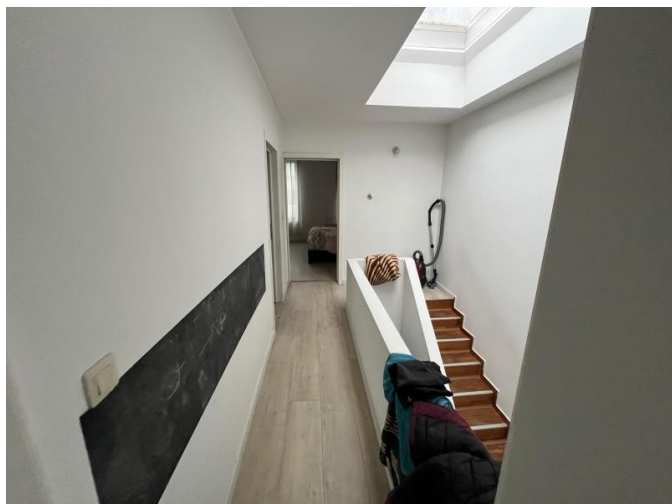
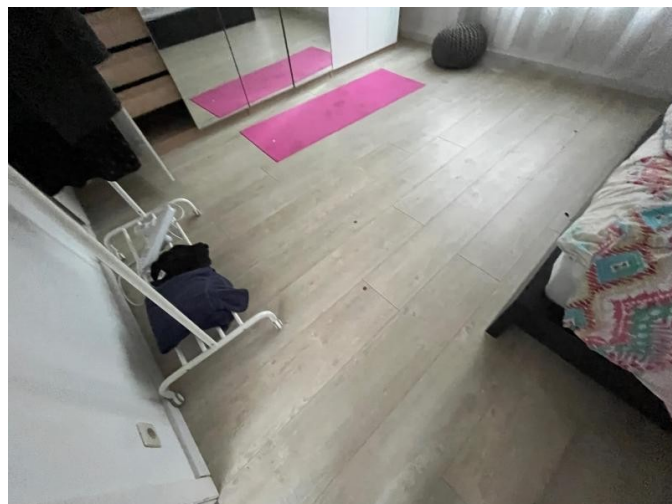
De aanwezige vloerbedekking is niet asbestverdacht. De onderliggende laag was echter niet inspecteerbaar zonder destructie tijdens de inspectie. Mogelijk is de onderliggende laag asbestverdacht.

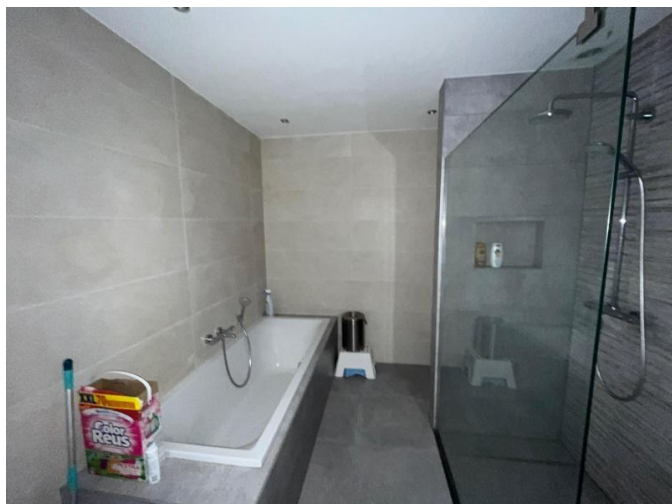
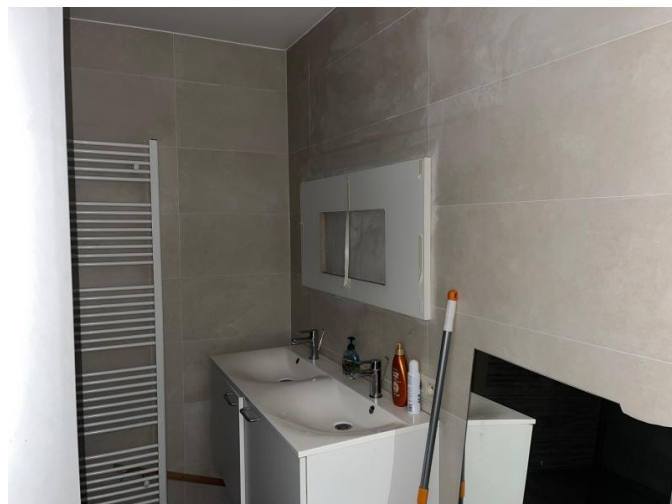
Op moment van de inspectie kon niet worden nagegaan of de tegellijm achter de muurtegels/plinten asbestverdacht is. Bij renovatie of verwijdering van de tegels dient het materiaal te worden geanalyseerd voor de werken van start gaan.

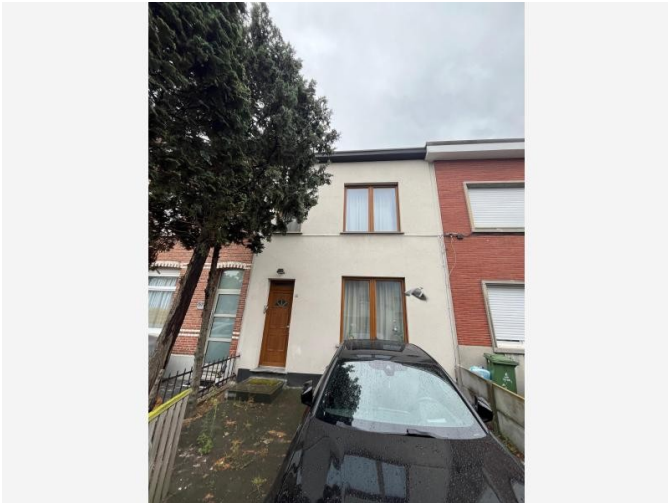
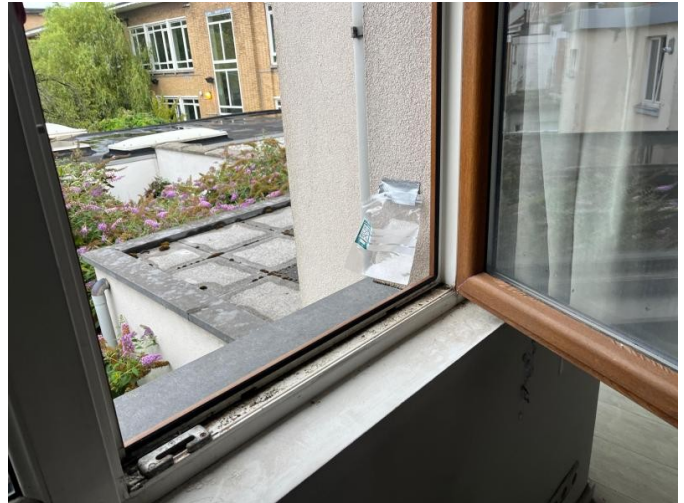
## Fiche 5: Crepi (buiten)

Geen asbest

| # | Type | Referentie | Resultaat |
|---|---|---|---|
| 5.1 | Mengmonster | M02 | Geen asbest |

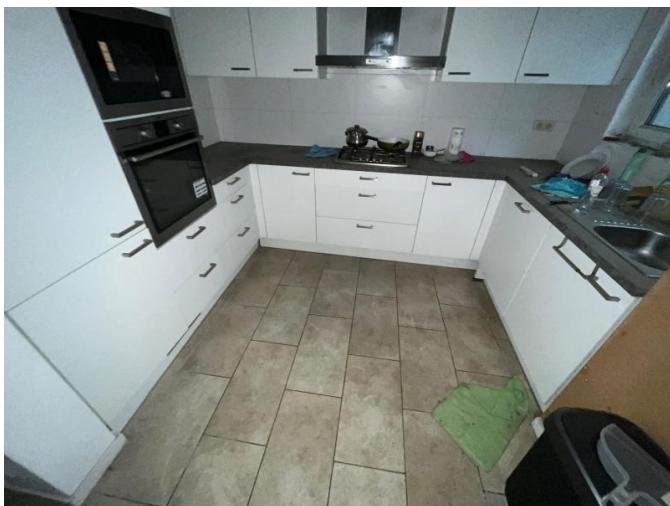
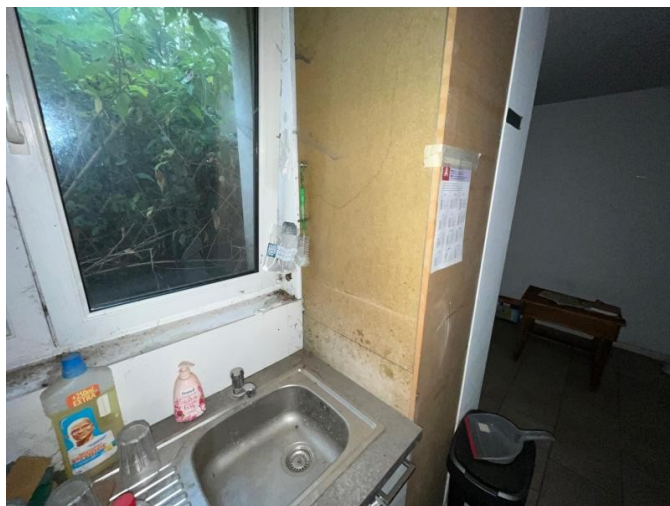
## Fiche 6: Pleisterwerk wanden

Geen asbest

| # | Type | Referentie | Resultaat |
|---|---|---|---|
| 6.1 | Mengmonster | M01 | Geen asbest |

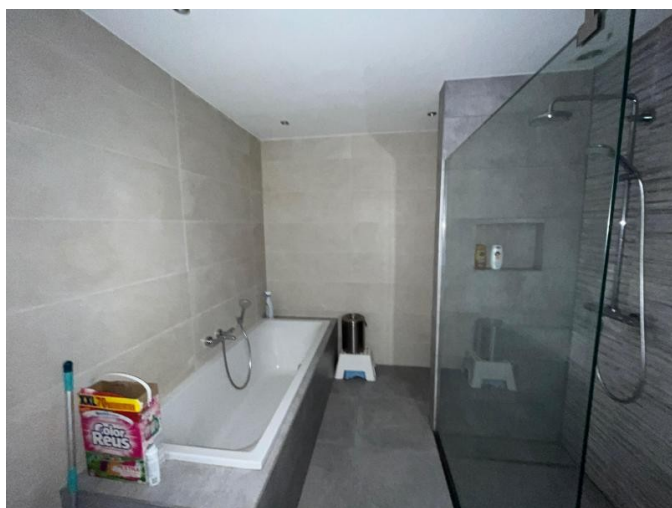
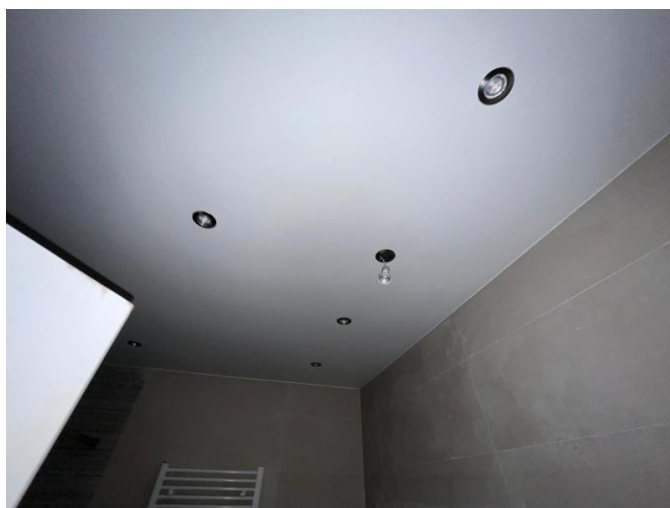
### Fiche 7: Plafondafwerking in gipskarton/hout/pvc

| Beschrijving | Notitie | Terug te vinden op plannen |
|---|---|---|
| Fiche 7: Plafondafwerking in gipskarton/hout/pvc | Het plafond bestaat uit niet-asbestverdachte gipskartonplaten/hout-/pvc platen . Zonder destructie is het niet mogelijk om na te gaan of er asbestverdachte materialen aanwezig zijn achter de gipskartonplaten/hout-/pvc platen. | Plan 1.2: Verdieping +1<br>Plan 1.4: Gelijkvloers |

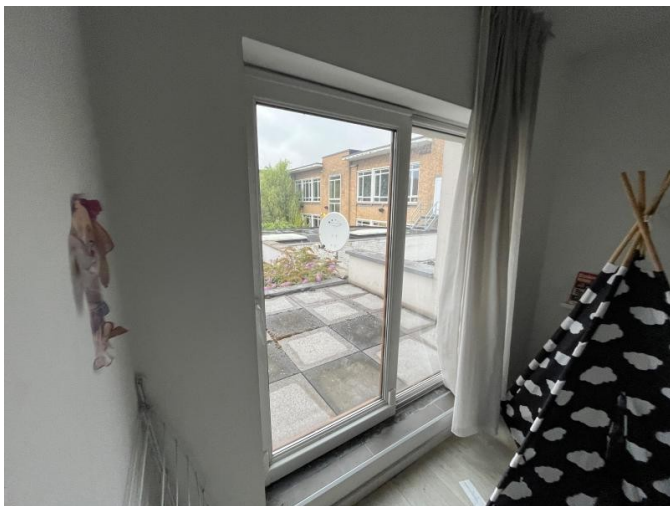
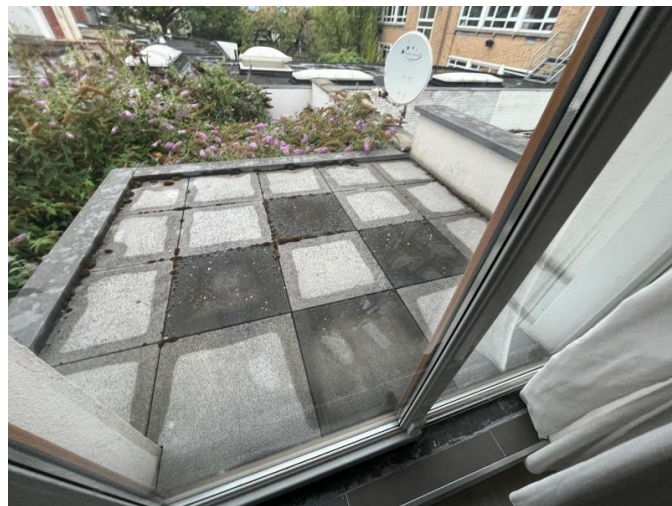
## Fiche 8: Dakbedekking - niet verdacht

| Beschrijving | Notitie | Terug te vinden op plannen |
|---|---|---|
| Fiche 8: Dakbedekking - niet verdacht | Mogelijks nog bitumen onderlaag onder terrastegels aanwezig. | Plan 1.5: Dakbedekking |

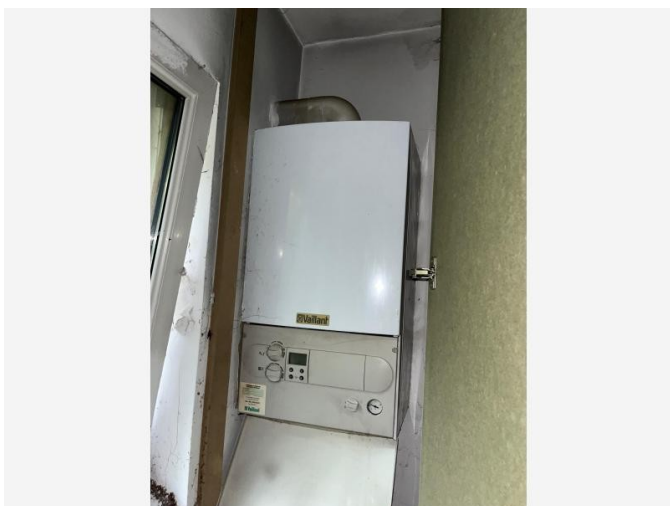
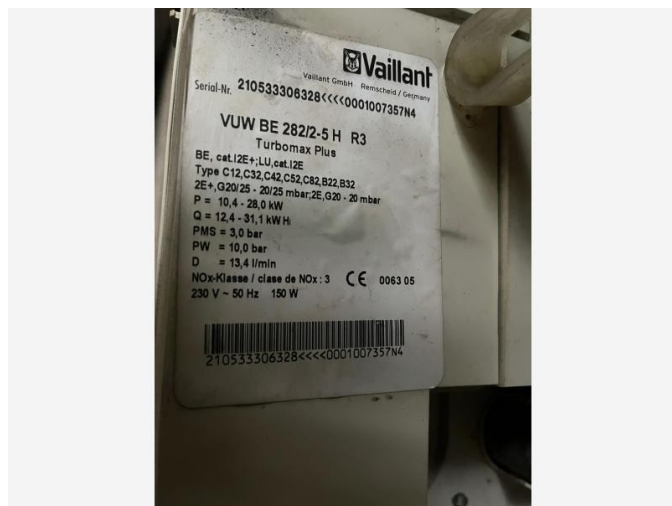
## Fiche 9: Materialen aan de stookketel(dichtingen, isol mat,...) niet verdacht

| Beschrijving | Notitie | Terug te vinden op plannen |
|---|---|---|
| Fiche 9: Materialen aan de stookketel(dichtingen, isol mat,...) niet verdacht | De materialen aan de stookketel (dichtingen, isolerend materiaal,...) zijn niet asbest verdacht. | Plan 1.3: Gelijkvloers |

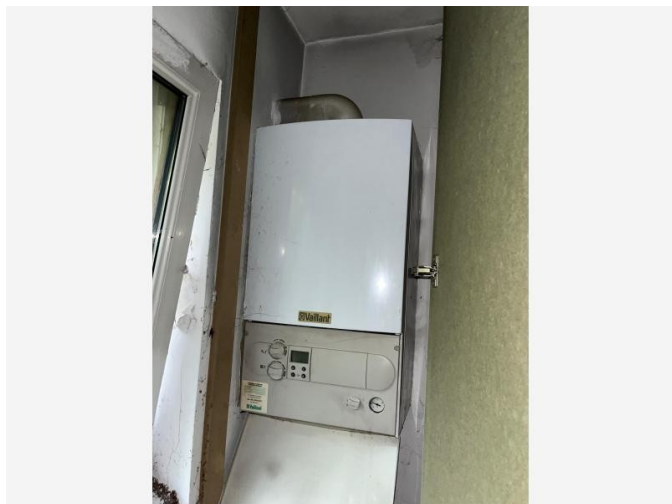
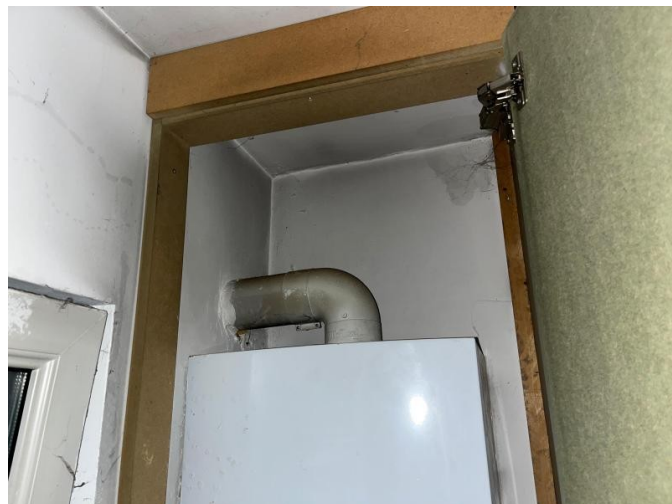
## Fiche 10: Rookgaskanalen - niet verdacht

| Beschrijving | Notitie | Terug te vinden op plannen |
|---|---|---|
| Fiche 10: Rookgaskanalen - niet verdacht | De materialen van rookgaskanalen zijn niet asbest verdacht. | Plan 1.3: Gelijkvloers |

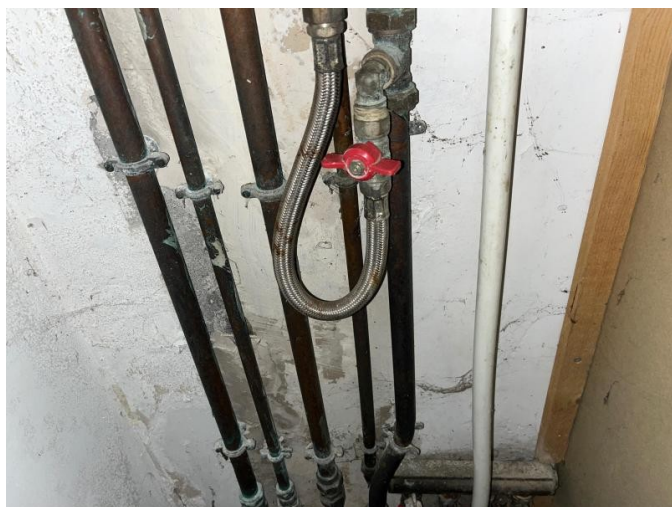
### Fiche 13: Leidingisolatie - niet aanwezig

| Beschrijving | Notitie | Terug te vinden op plannen |
|---|---|---|
| Fiche 13: Leidingisolatie - niet aanwezig | Geen leidingisolatie aanwezig. | - |
