Asbestinventarisatetest

Zavelweg 16, 2830 Willebroek

Attestnummer : 20230626-000147.000

Uitgegeven op : 26.06.2023

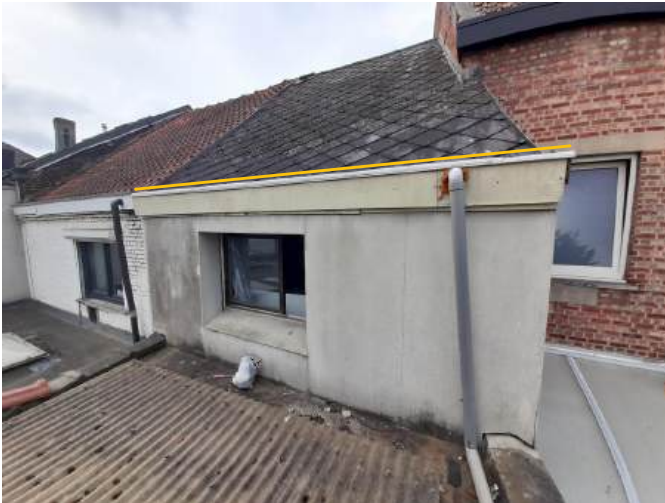
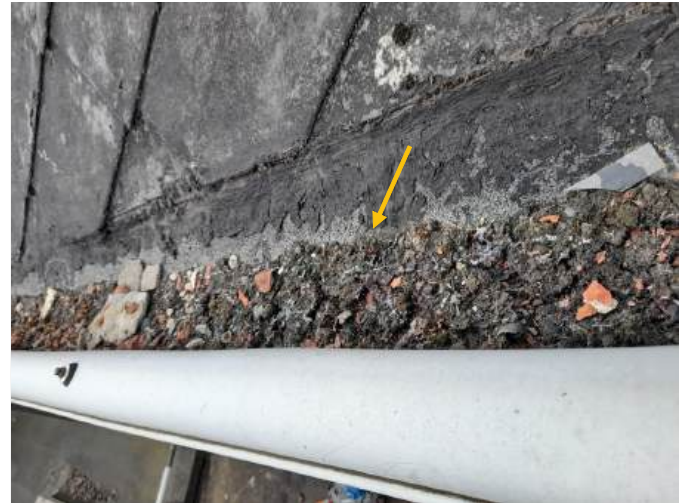
Dringend verwijderen

Beschrijving	Slib in dakgoten
Type afvalstof	Betreft resten (contaminatie) van verwerking of beschadiging
Type resten (contaminatie)	<ul style="list-style-type: none">• Stof, deeltjes < 4 mm, flinters, gruis (los, opliggend)• Stof, deeltjes < 4 mm, flinters, gruis (vermengd in materiaal)
Besmette materialen	<ul style="list-style-type: none">• Sediment (dakgoot, afvoerbuï, regenwaterput, ...)
Bron van de resten	Het hoofddak bestaat uit AC leien.
Omgeving	Buiten
Primaire drager	Infrastructuur hemelwater (opvang en afvoer)
Gebondenheid resten	Niet hecht
Hoeveelheid (gewicht - aantal)	<ul style="list-style-type: none">• 0,50 kg - 1 stuk
Totaal gewicht	0,50 kg
Eenvoudig bereikbaar	Ja
Identificatiemethode	Vaststelling zonder monstername
Opmerking	In de dakgoten bevindt zich korstmos en gruis.

- Verwijder het asbestafval.
- Zorg voor een veilig beheer en verwijder deze asbesttoepassing bij eerstvolgende geplande renovatiewerken van het dak. Controleer de toestand jaarlijks op wijzigingen.

- Eenvoudige handelingen: mag via doe-het-zelf of door werknemer(s) met opleidingsattest eenvoudige handelingen
Volg de verwijderingsinstructies van de bron van het asbesthoudend afval op (zie bronfiche) en reinig voorzichtig de gecontamineerde zone door het slib manueel te verwijderen. Gebruik geen snel draaiend gereedschap of hoge drukreinigers. Volg de richtlijnen voor het verwijderen en afvoeren van asbesthoudend slib/afval strikt en correct op.

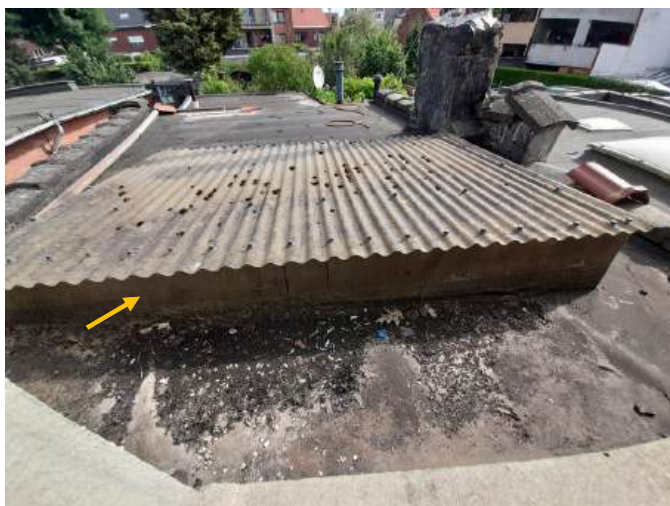
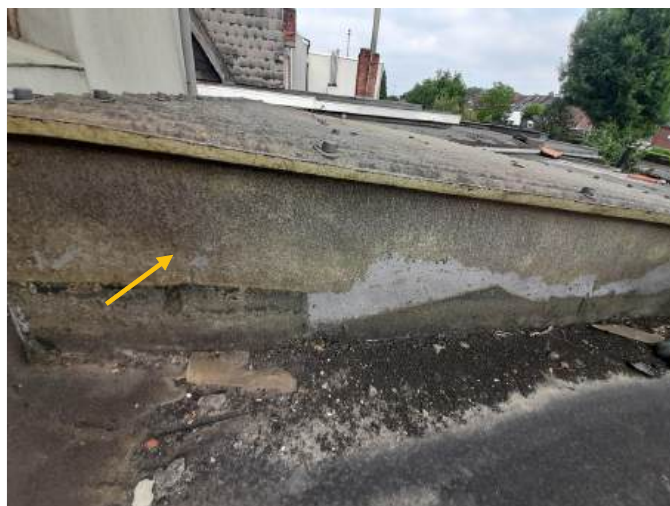
Het asbestmateriaal valt onder de mijlpaal van 2040.

Eindbeoordeling materiaalrisico	Verhoogd materiaalrisico en/of verhoogde kans op vezelvrijgave
---------------------------------	--

Gebondenheid	Categorie 1: hechtgebonden in oorsprong
Asbestsoort (vezeltype)	Crocidoliet aanwezig
Asbestconcentratie	Laag (< 50%)
Afschermingsgraad van het gehele materiaal	Geheel of deels vrij aan de buitenlucht
Toestand van het materiaal	Matig beschadigd, matig verweerd

Beschrijving	Afboording koepel op plat dak
Omgeving	Buiten
Primaire drager	Plat dak
Asbestmateriaal	Plaat, paneel, tablet - Generiek
Bindmiddel van asbestmateriaal	Cement
Gebondenheid op basis van bindmiddel	Hecht
Hoeveelheid (oppervlakte - dikte - aantal)	• 2,50 m ² - 0,20 cm - 1 stuk
Totaal volume	0,005 m ³
Eenvoudig bereikbaar	Ja
Bevestigingswijze	• Geschroefd
Identificatiemethode	Vaststelling zonder monsternamen

Destructieve handeling voor identificatie	Nee
Opmerking	Op het plat dak bevindt zich een koepel met PVC golfplaat (boven de woonkamer). De 4 zijanten aan de buitenzijde zijn uitgevoerd in vezelcement panelen.

- Zorg voor een veilig beheer en verwijder deze asbesttoepassing bij eerstvolgende geplande renovatiewerken van het dak. Controleer de toestand jaarlijks op wijzigingen.

- Eenvoudige handelingen: mag via doe-het-zelf of door werknemer(s) met opleidingsattest eenvoudige handelingen
De toepassing kan in haar geheel worden verwijderd zonder verhoogd risico op vezelvrijgave op voorwaarde dat de richtlijnen en regelgeving met betrekking tot de verwijdering, opslag, vervoer en correcte afvoer opgevolgd worden (Meer info: <https://ovam.vlaanderen.be/wie-mag-wat-verwijderen>)

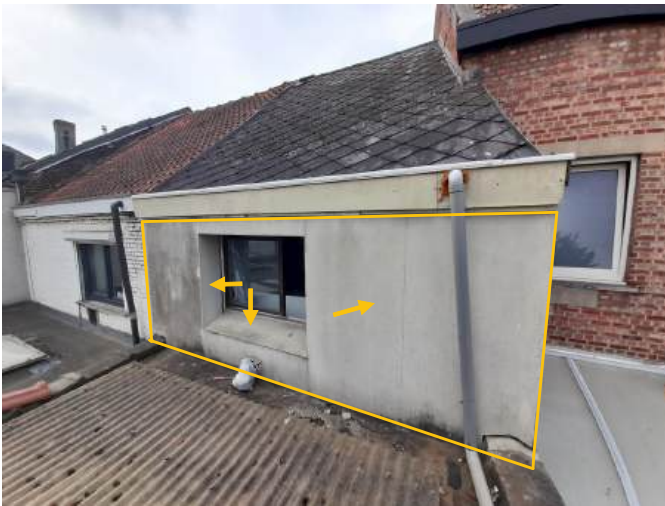
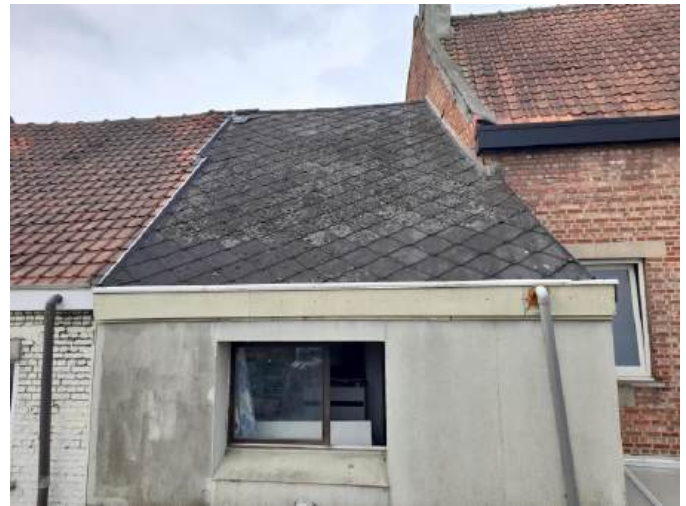
Het asbestmateriaal valt onder de mijlpaal van 2034.

Eindbeoordeling materiaalrisico	Verhoogd materiaalrisico en/of verhoogde kans op vezelvrijgave
---------------------------------	--

Gebondenheid	Categorie 1: hechtgebonden in oorsprong
Asbestsoort (vezeltype)	Crocidoliet aanwezig
Asbestconcentratie	Laag (< 50%)
Afschermingsgraad van het gehele materiaal	Geheel of deels vrij aan de buitenlucht
Toestand van het materiaal	Matig beschadigd, matig verweerd

Beschrijving	Wandplaten achtergevel
Omgeving	Buiten
Primaire drager	Wand buitenschil
Asbestmateriaal	Dak- en gevelbekleding - Plaat
Bindmiddel van asbestmateriaal	Cement
Gebondenheid op basis van bindmiddel	Hecht
Hoeveelheid (oppervlakte - dikte - aantal)	• 8,00 m ² - 0,50 cm - 1 stuk

Totaal volume	0,04 m ³
Eenvoudig bereikbaar	Ja
Bevestigingswijze	<ul style="list-style-type: none">• Geschroefd
Identificatiemethode	Vaststelling zonder monsternamen
Destructieve handeling voor identificatie	Nee
Opmerking	De achtergevel, schuine vensterbank en zijkanten raam op V1 zijn bekleedt met vezelcementplaten, grijs geschilderd.

- Hemelwater dat afspoelt van asbestcement daken of gevels kan asbestdeeltjes bevatten. Gebruik het enkel voor gesloten circuits (bv. spoelen toiletten). Reinig na het vervangen van het dak of de gevel de dakgoten en regenwaterput of -ton om asbesthoudend sediment of slib te verwijderen
- Zorg voor een veilig beheer en verwijder deze asbesttoepassing bij eerstvolgende geplande renovatiewerken van de buitengevel achteraan. Controleer de toestand jaarlijks op wijzigingen.

- Eenvoudige handelingen: mag via doe-het-zelf of door werknemer(s) met opleidingsattest eenvoudige handelingen
De toepassing kan in haar geheel worden verwijderd zonder verhoogd risico op vezelvrijgave op voorwaarde dat de richtlijnen en regelgeving met betrekking tot de verwijdering, opslag, vervoer en correcte afvoer opgevolgd worden. (Indien de bindingsterkte van de toepassing bewaard blijft tijdens verwijdering)
- Eenvoudige handelingen: enkel door erkend asbestverwijderaar
Indien bij verwijdering blijkt dat de toepassing haar bindingsterkte is verloren: De toepassing kan moeilijk in haar geheel worden verwijderd zonder verhoogd risico op vezelvrijgave omdat de verwijdering enkel kan gebeuren mits gebruik van gereedschap met een verhoogd risico op beschadiging van de toepassing. Stel

een erkende asbestverwijderaar aan.

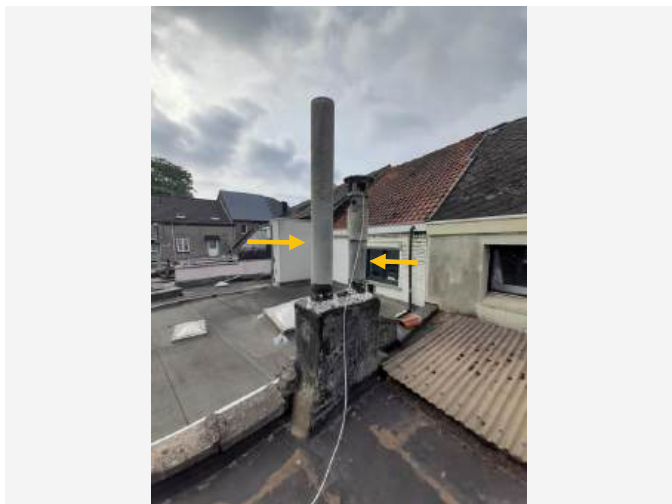
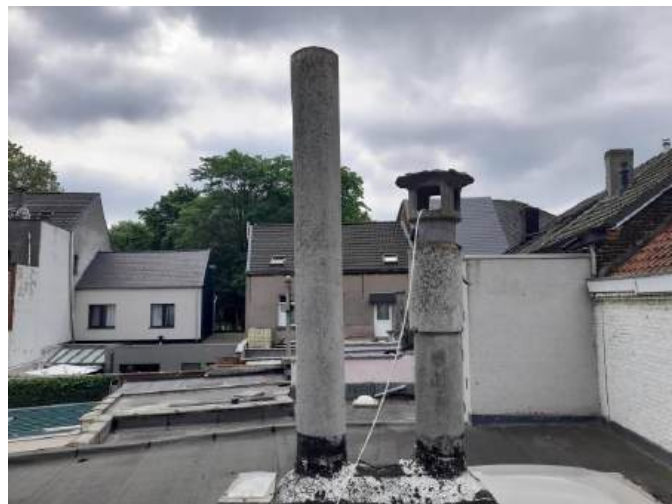
Het asbestmateriaal valt onder de mijlpaal van 2034.

Eindbeoordeling materiaalrisico	Verhoogd materiaalrisico en/of verhoogde kans op vezelvrijgave
Opmerking	De schouw is niet meer in gebruik.

Gebondenheid	Categorie 1: hechtgebonden in oorsprong
Asbestsoort (vezeltype)	Crocidoliet aanwezig
Asbestconcentratie	Laag (< 50%)
Afschermingsgraad van het gehele materiaal	Geheel of deels vrij aan de buitenlucht
Toestand van het materiaal	Matig beschadigd, matig verweerd

Beschrijving	Rookgaskanalen op plat dak (2 stuks)
Omgeving	Buiten
Primaire drager	Plat dak
Asbestmateriaal	Rookgaskanaal
Bindmiddel van asbestmateriaal	Cement
Gebondenheid op basis van bindmiddel	Hecht
Hoeveelheid (lengte - omtrek - dikte - aantal)	<ul style="list-style-type: none">2,00 m - 40,00 cm - 0,50 cm - 1 stuk1,50 m - 40,00 cm - 0,50 cm - 1 stuk

Totaal volume	0,007 m ³
Eenvoudig bereikbaar	Ja
Bevestigingswijze	<ul style="list-style-type: none">• Verlijmd, ingegoten, versmeerd
Identificatiemethode	Vaststelling zonder monsternamen
Destructieve handeling voor identificatie	Nee
Opmerking	Op het platte dak bevinden zich 2 rookgaskanalen in asbestcement.

- Zorg voor een veilig beheer en verwijder deze asbesttoepassing bij eerstvolgende geplande renovatiewerken van het dak. Controleer de toestand jaarlijks op wijzigingen.

- Eenvoudige handelingen: mag via doe-het-zelf of door werknemer(s) met opleidingsattest eenvoudige handelingen
De toepassing kan in haar geheel worden verwijderd zonder verhoogd risico op vezelvrijgave op voorwaarde dat de richtlijnen en regelgeving met betrekking tot de verwijdering, opslag, vervoer en correcte afvoer opgevolgd worden. (Indien de bindingsterkte van de toepassing bewaard blijft tijdens verwijdering)
- Eenvoudige handelingen: enkel door erkend asbestverwijderaar
Indien bij verwijdering blijkt dat de toepassing haar bindingsterkte is verloren: De toepassing kan moeilijk in haar geheel worden verwijderd zonder verhoogd risico op vezelvrijgave omdat de verwijdering enkel kan gebeuren mits gebruik van gereedschap met een verhoogd risico op beschadiging van de toepassing. Stel een erkende asbestverwijderaar aan.

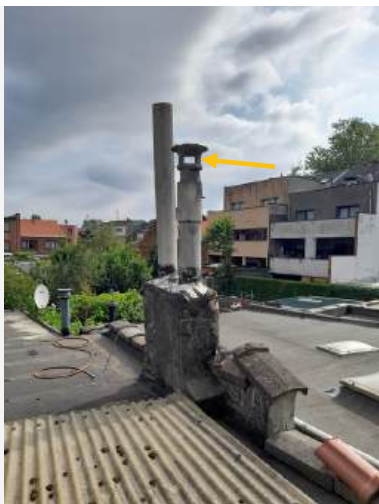
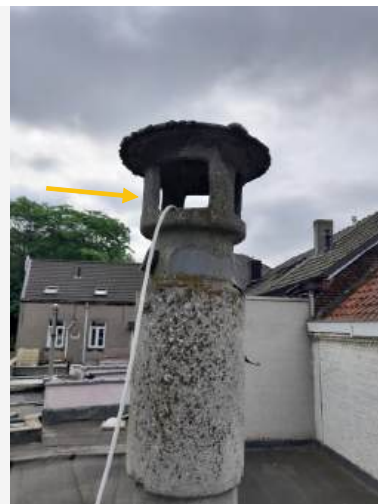
Het asbestmateriaal valt onder de mijlpaal van 2034.

Eindbeoordeling materiaalrisico	Verhoogd materiaalrisico en/of verhoogde kans op vezelvrijgave
Opmerking	De schouw is niet meer in gebruik.

Gebondenheid	Categorie 1: hechtgebonden in oorsprong
Asbestsoort (vezeltype)	Crocidoliet aanwezig
Asbestconcentratie	Laag (< 50%)
Afschermingsgraad van het gehele materiaal	Geheel of deels vrij aan de buitenlucht
Toestand van het materiaal	Matig beschadigd, matig verweerd

Beschrijving	Schouwhoed rookgasafvoer
Omgeving	Buiten
Primaire drager	Plat dak
Asbestmateriaal	Schouwhoed, ventilatiekap (anti-windval)
Bindmiddel van asbestmateriaal	Cement
Gebondenheid op basis van bindmiddel	Hecht
Hoeveelheid (gewicht - aantal)	<ul style="list-style-type: none">• 5,00 kg - 1 stuk
Totaal gewicht	5,00 kg
Eenvoudig bereikbaar	Ja
Bevestigingswijze	<ul style="list-style-type: none">• Verlijmd, ingegoten, versmeerd

Identificatiemethode	Vaststelling zonder monstername
Destructieve handeling voor identificatie	Nee
Opmerking	Op één van de rookgaskanalen bevindt zich een schouwhoed in vezelcement.

- Zorg voor een veilig beheer en verwijder deze asbesttoepassing bij eerstvolgende geplande renovatiewerken van het dak. Controleer de toestand jaarlijks op wijzigingen.

- Eenvoudige handelingen: mag via doe-het-zelf of door werknemer(s) met opleidingsattest eenvoudige handelingen
De toepassing kan in haar geheel worden verwijderd zonder verhoogd risico op vezelvrijgave op voorwaarde dat de richtlijnen en regelgeving met betrekking tot de verwijdering, opslag, vervoer en correcte afvoer opgevolgd worden (Meer info: <https://ovam.vlaanderen.be/wie-mag-wat-verwijderen>)

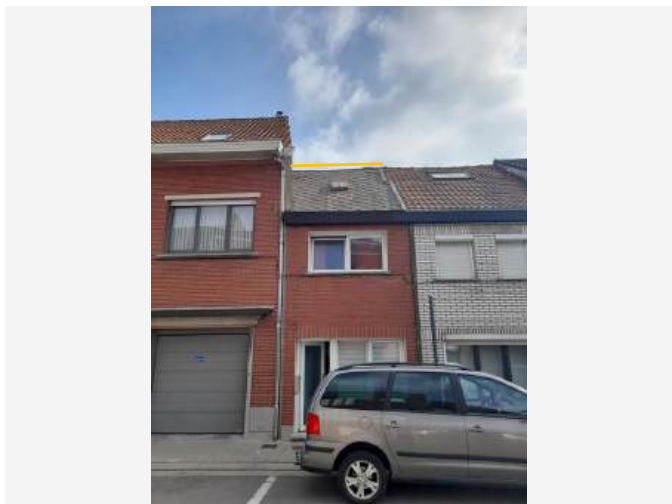
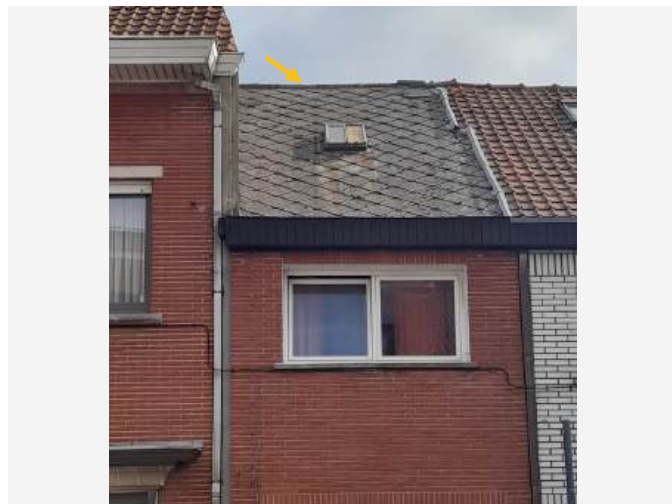
Het asbestmateriaal valt onder de mijlpaal van 2034.

Eindbeoordeling materiaalrisico	Verhoogd materiaalrisico en/of verhoogde kans op vezelvrijgave
---------------------------------	--

Gebondenheid	Categorie 1: hechtgebonden in oorsprong
Asbestsoort (vezeltype)	Crocidoliet aanwezig
Asbestconcentratie	Laag (< 50%)
Afschermingsgraad van het gehele materiaal	Geheel of deels vrij aan de buitenlucht
Toestand van het materiaal	Matig beschadigd, matig verweerd

Beschrijving	Dak nokken
Omgeving	Buiten
Primaire drager	Schuin dak
Asbestmateriaal	Dak- en gevelbekleding - Nok, windveer, boeiboord
Bindmiddel van asbestmateriaal	Cement
Gebondenheid op basis van bindmiddel	Hecht
Hoeveelheid (oppervlakte - aantal)	• 1,50 m ² - 1 stuk
Totale oppervlakte	1,50 m ²
Eenvoudig bereikbaar	Ja

Bevestigingswijze	<ul style="list-style-type: none">• Geklemd• Verlijmd, ingegoten, versmeerd
Identificatiemethode	Vaststelling zonder monstername
Destructieve handeling voor identificatie	Nee
Opmerking	Op het hoofddak bevinden zich daknokken in vezelcement.

- Hemelwater dat afspoelt van asbestcement daken of gevels kan asbestdeeltjes bevatten. Gebruik het enkel voor gesloten circuits (bv. spoelen toiletten). Reinig na het vervangen van het dak of de gevel de dakgoten en regenwaterput of -ton om asbesthoudend sediment of slib te verwijderen
- Zorg voor een veilig beheer en verwijder deze asbesttoepassing bij eerstvolgende geplande renovatiewerken van het dak. Controleer de toestand jaarlijks op wijzigingen.

- Eenvoudige handelingen: mag via doe-het-zelf of door werknemer(s) met opleidingsattest eenvoudige handelingen
De toepassing kan in haar geheel worden verwijderd zonder verhoogd risico op vezelvrijgave op voorwaarde dat de richtlijnen en regelgeving met betrekking tot de verwijdering, opslag, vervoer en correcte afvoer opgevolgd worden (Meer info: <https://ovam.vlaanderen.be/wie-mag-wat-verwijderen>)

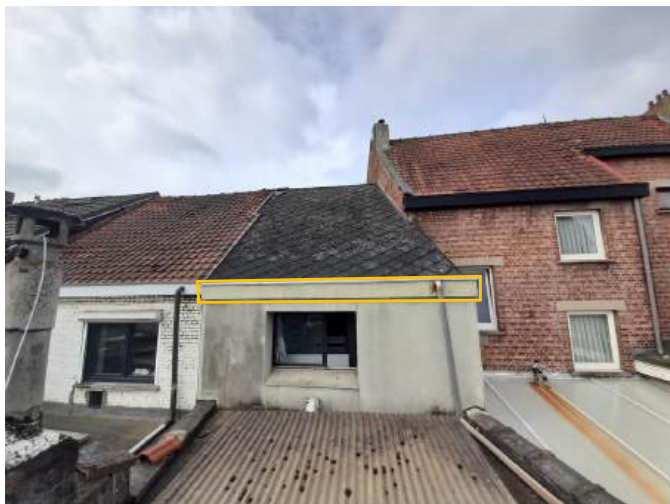
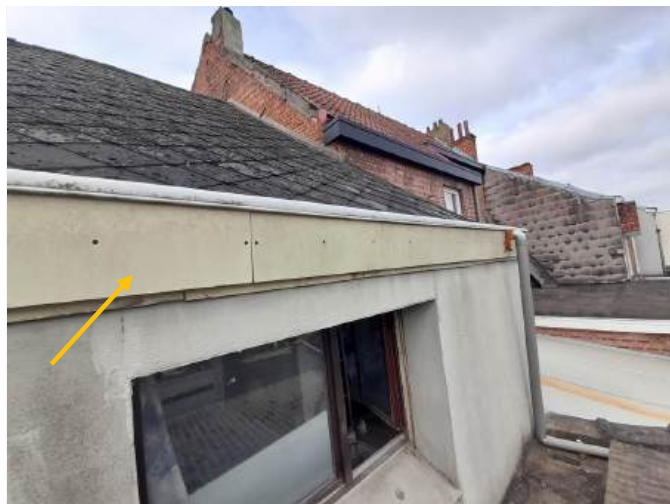
Het asbestmateriaal valt onder de mijlpaal van 2034.

Eindbeoordeling materiaalrisico	Verhoogd materiaalrisico en/of verhoogde kans op vezelvrijgave
---------------------------------	--

Gebondenheid	Categorie 1: hechtgebonden in oorsprong
Asbestsoort (vezeltype)	Crocidoliet aanwezig
Asbestconcentratie	Laag (< 50%)
Afschermingsgraad van het gehele materiaal	Geheel of deels vrij aan de buitenlucht
Toestand van het materiaal	Matig beschadigd, matig verweerd

Beschrijving	Boeiboorden achtergevel
Omgeving	Buiten
Primaire drager	Infrastructuur hemelwater (opvang en afvoer)
Asbestmateriaal	Dak- en gevelbekleding - Nok, windveer, boeiboord
Bindmiddel van asbestmateriaal	Cement
Gebondenheid op basis van bindmiddel	Hecht
Hoeveelheid (oppervlakte - aantal)	• 4,00 m ² - 1 stuk

Totale oppervlakte	4,00 m ²
Eenvoudig bereikbaar	Ja
Bevestigingswijze	<ul style="list-style-type: none">• Geschroefd
Identificatiemethode	Vaststelling zonder monstername
Destructieve handeling voor identificatie	Nee
Opmerking	De boeiboorden aan de achtergevel (bekleding dakgoot) zijn uitgevoerd in dubbele vezelcementplaten, grijs geschilderd.

- Hemelwater dat afspoelt van asbestcement daken of gevels kan asbestdeeltjes bevatten. Gebruik het enkel voor gesloten circuits (bv. spoelen toiletten). Reinig na het vervangen van het dak of de gevel de dakgoten en regenwaterput of -ton om asbesthoudend sediment of slib te verwijderen
- Zorg voor een veilig beheer en verwijder deze asbesttoepassing bij eerstvolgende geplande renovatiewerken aan de achtergevel. Controleer de toestand jaarlijks op wijzigingen.

- Eenvoudige handelingen: mag via doe-het-zelf of door werknemer(s) met opleidingsattest eenvoudige handelingen
De toepassing kan in haar geheel worden verwijderd zonder verhoogd risico op vezelvrijgave op voorwaarde dat de richtlijnen en regelgeving met betrekking tot de verwijdering, opslag, vervoer en correcte afvoer opgevolgd worden. (Indien de bindingsterkte van de toepassing bewaard blijft tijdens verwijdering)
- Eenvoudige handelingen: enkel door erkend asbestverwijderaar
Indien bij verwijdering blijkt dat de toepassing haar bindingsterkte is verloren: De toepassing kan moeilijk in haar geheel worden verwijderd zonder verhoogd risico op vezelvrijgave omdat de verwijdering enkel kan gebeuren mits gebruik van gereedschap met een verhoogd risico op beschadiging van de toepassing. Stel

een erkende asbestverwijderaar aan.

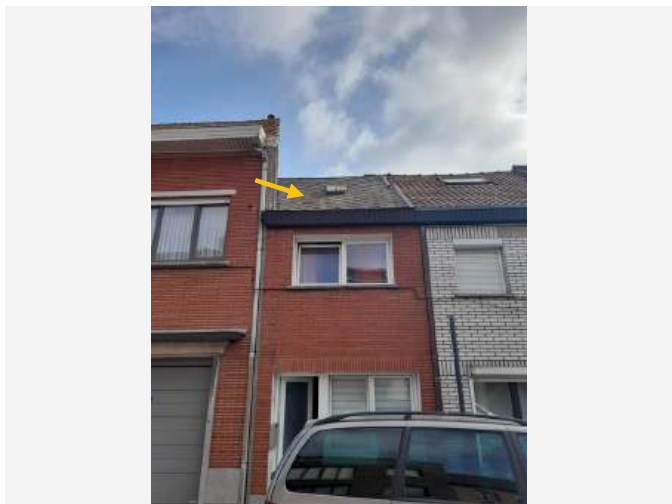
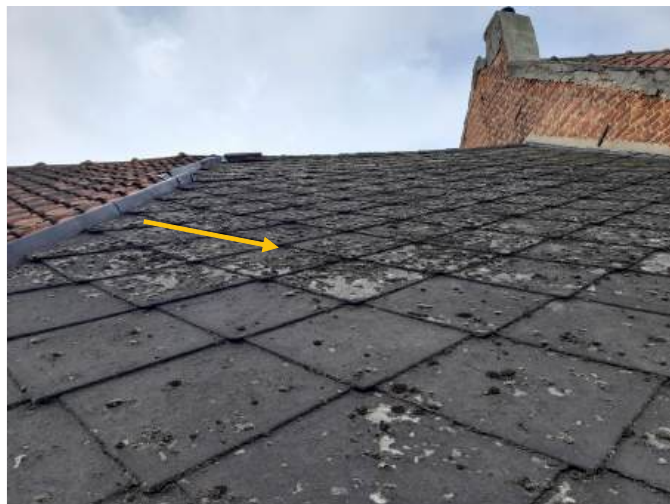
Het asbestmateriaal valt onder de mijlpaal van 2034.

Eindbeoordeling materiaalrisico	Verhoogd materiaalrisico en/of verhoogde kans op vezelvrijgave
Opmerking	De schalie/leien zijn verweerd en bevatten korstmos.

Gebondenheid	Categorie 1: hechtgebonden in oorsprong
Asbestsoort (vezeltype)	Crocidoliet aanwezig
Asbestconcentratie	Laag (< 50%)
Afschermingsgraad van het gehele materiaal	Geheel of deels vrij aan de buitenlucht
Toestand van het materiaal	Matig beschadigd, matig verweerd

Beschrijving	Dak in schalie/leien
Omgeving	Buiten
Primaire drager	Schuin dak
Asbestmateriaal	Dak- en gevelbekleding - Lei, shingle
Bindmiddel van asbestmateriaal	Cement
Gebondenheid op basis van bindmiddel	Hecht
Hoeveelheid (oppervlakte - aantal)	• 36,00 m ² - 1 stuk
Totale oppervlakte	36,00 m ²

Eenvoudig bereikbaar	Ja
Bevestigingswijze	<ul style="list-style-type: none">• Geklemd
Identificatiemethode	Vaststelling zonder monstername
Destructieve handeling voor identificatie	Nee
Opmerking	Op het hoofddak bevinden zich AC leien.

- Hemelwater dat afspoelt van asbestcement daken of gevels kan asbestdeeltjes bevatten. Gebruik het enkel voor gesloten circuits (bv. spoelen toiletten). Reinig na het vervangen van het dak of de gevel de dakgoten en regenwaterput of -ton om asbesthoudend sediment of slib te verwijderen
- Zorg voor een veilig beheer en verwijder deze asbesttoepassing bij eerstvolgende geplande renovatiewerken van het dak. Controleer de toestand jaarlijks op wijzigingen.

- Eenvoudige handelingen: mag via doe-het-zelf of door werknemer(s) met opleidingsattest eenvoudige handelingen
De toepassing kan in haar geheel worden verwijderd zonder verhoogd risico op vezelvrijgave op voorwaarde dat de richtlijnen en regelgeving met betrekking tot de verwijdering, opslag, vervoer en correcte afvoer opgevolgd worden (Meer info: <https://ovam.vlaanderen.be/wie-mag-wat-verwijderen>)

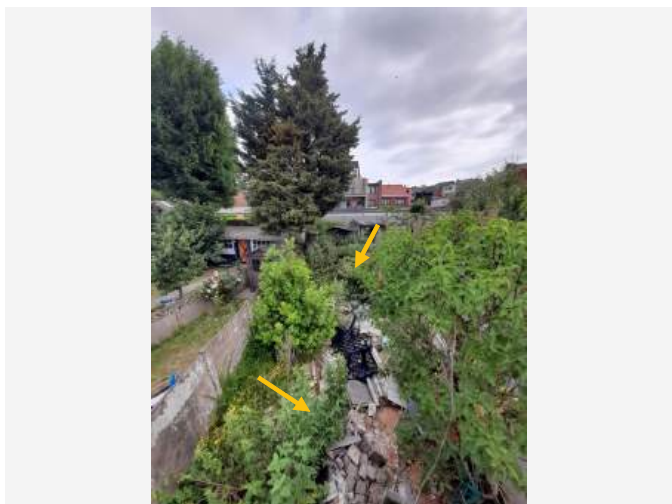
Permanente beperking

Reden: Er is geen volledige risicobeoordeling mogelijk

Uitleg van de asbestdeskundige: De tuin is overwoekerd met braamstruiken en bevat veelvuldig (bouw)afval. Het afval werd niet uitgesorteerd. De eigenaar is niet in staat om dit binnen redelijke termijn op te lossen. Er is geen veilige/vrije doorgang en bijgevolg geen volledige risicobeoordeling mogelijk.

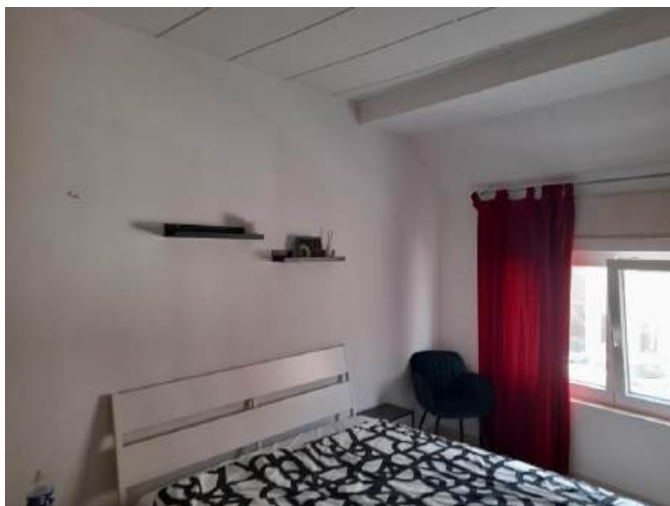
Permanente beperking

Reden: Er is geen volledige risicobeoordeling mogelijk

Uitleg van de asbestdeskundige: Op V1 zijn de plafonds voorzien van plafondplaten. Er is geen toegang tot de zolder. Het onderdak is niet waarneembaar.

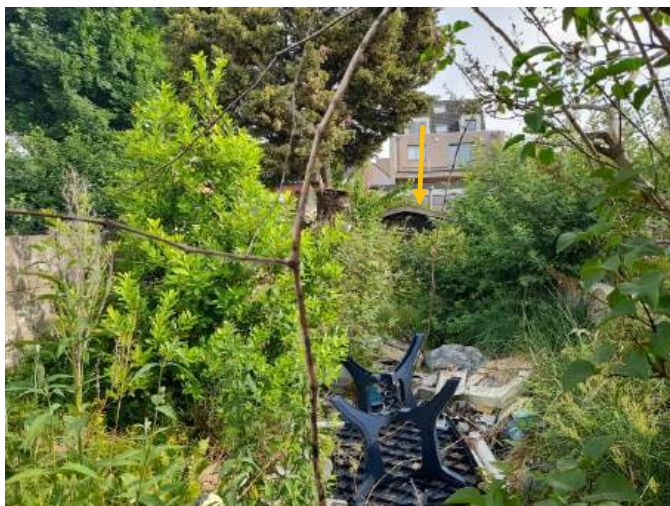
Permanente beperking

Reden: Overwoekerende vegetatie

Uitleg van de asbestdeskundige: De toegang tot het tuinhuis is niet mogelijk door overwoekerende vegetatie (braamstruiken) en bouwafval. De eigenaar is niet in staat om dit binnen redelijke termijn op te lossen.

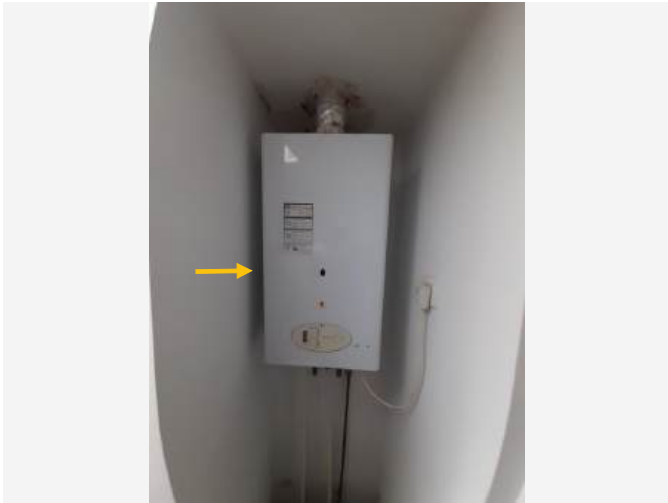
In de keuken bevindt zich een atmosferische gaswandketel Renova Bulex Thematek in een nis. De serienummer is onleesbaar. Geraadpleegde bronnen (IAD, technische fiches, vakliteratuur, ..) tijdens het na-onderzoek leverden geen bijkomende informatie op voor de aanwezige opwekker voor ruimte/waterverwarming, waardoor het asbesthoudend karakter niet definitief bepaald kon worden. Deze toepassing werd opgenomen als adviesfiche.

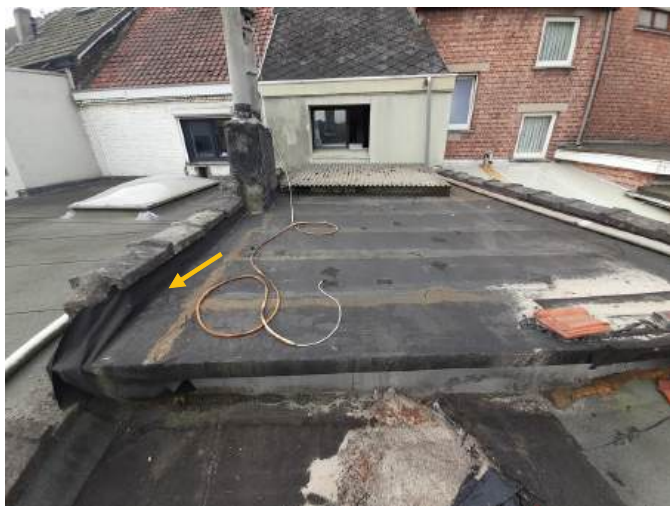
Op het plat dak van een deel van de keuken en wasplaats bevindt zich een dakbedekking in EPDM.

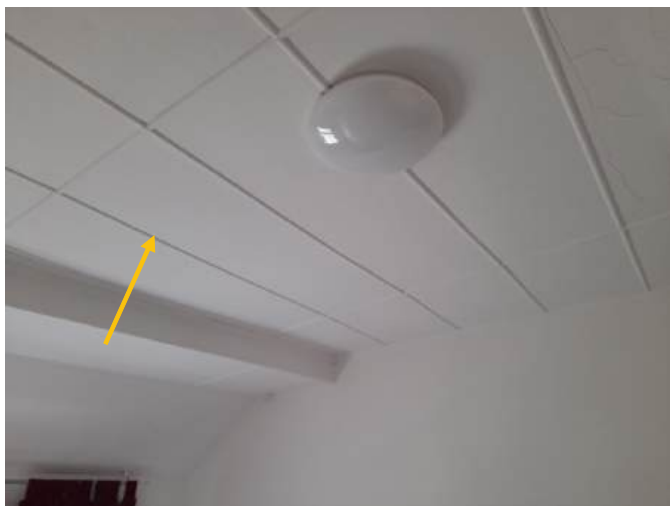
De plafonds van de woning zijn uitgevoerd in kartonboard en/of gipskartonplaten. Er is geen zichtbaar pleisterwerk.

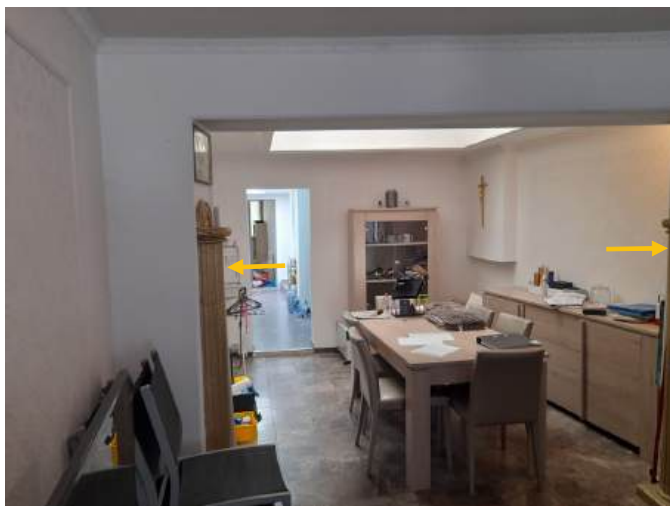
In de woonkamer bevinden zich 2 sierzuilen in plaasterwerk (geschilderd in gouden kleur).

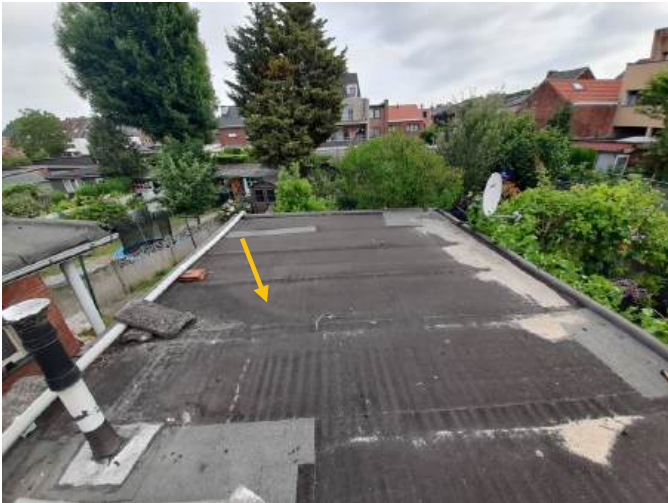
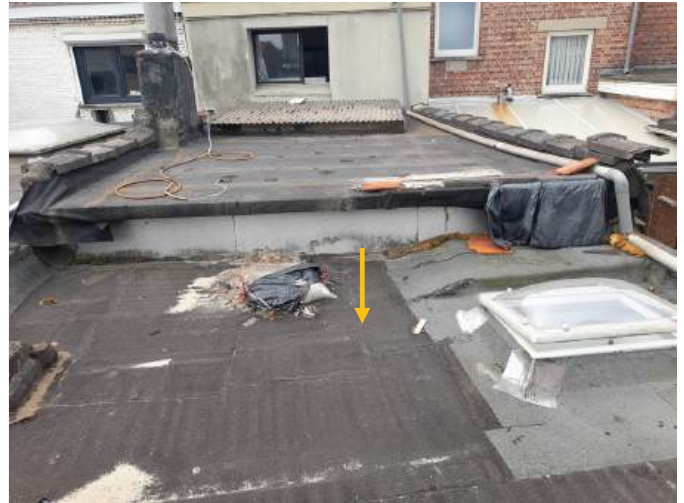
Fiche 17: Roofing plat dak

Geen asbest

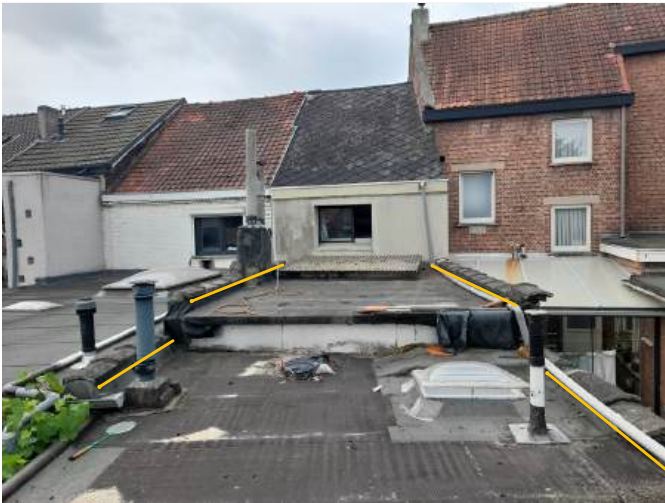
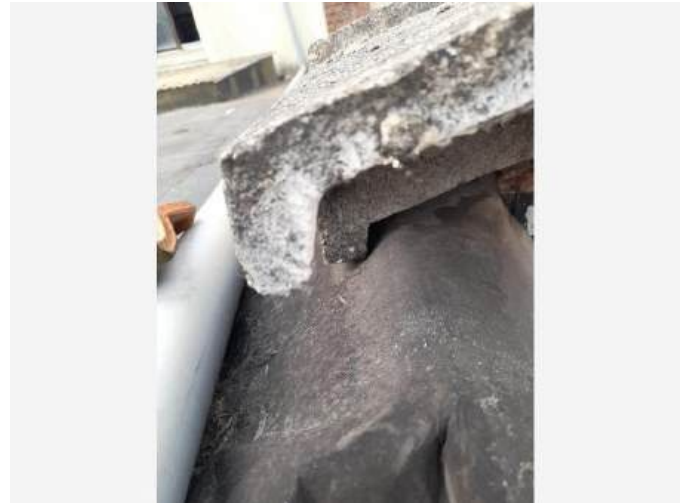
Fiche 18: Dekstenen plat dak

Geen asbest
