Asbestinventarisatetest

Stampmolen 11, 2830 Willebroek

Attestnummer : 20250211-000167.000

Uitgegeven op : 11.02.2025

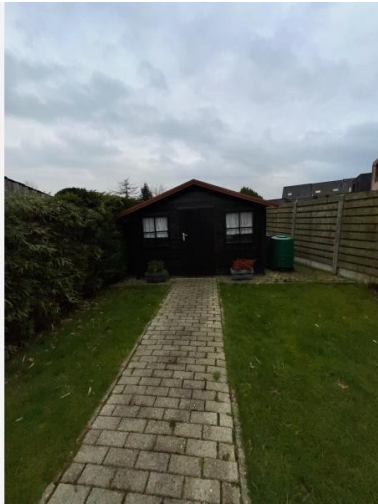
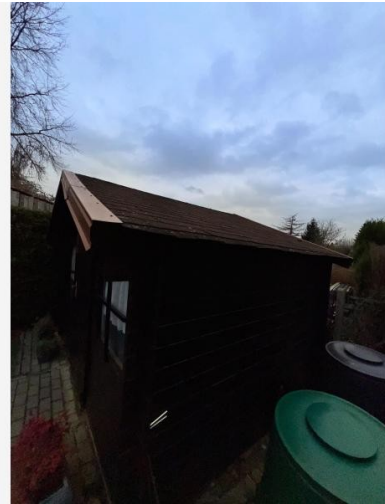
Het asbestmateriaal valt onder de mijlpaal van 2040.

Eindbeoordeling materiaalrisico	Laag materiaalrisico en/of verlaagde kans op vezelvrijgave
Opmerking

Gebondenheid	Categorie 1: hechtgebonden in oorsprong
Asbestsoort (vezeltype)	Alleen chrysotiel
Asbestconcentratie	Laag (< 50%)
Afschermingsgraad van het gehele materiaal	Geheel of deels vrij aan de buitenlucht
Toestand van het materiaal	Licht beschadigd, licht verweerd. Intact calciumsilicaatmateriaal of categorie III 'gebondenheid'

Beschrijving	Shingles
Omgeving	Buiten
Primaire drager	Plat dak
Asbestmateriaal	Dak- en gevelbekleding - Lei, shingle
Bindmiddel van asbestmateriaal	Bitumen (roofing, teer, asfalt)
Gebondenheid op basis van bindmiddel	Hecht
Hoeveelheid (oppervlakte - aantal)	• 16,00 m ² - 1 stuk
Totale oppervlakte	16,00 m ²
Eenvoudig bereikbaar	Ja
Bevestigingswijze	• Verlijmd, ingegoten, versmeerd
Identificatiemethode	Vaststelling zonder monsternamen
Destructieve handeling voor identificatie	Nee

- Zorg voor een veilig beheer. Vermijd het beschadigen van het asbestmateriaal. Controleer de toestand jaarlijks op wijzigingen.
- Voer bijkomende staalname(s) uit.

- Eenvoudige handelingen: enkel door erkend asbestverwijderaar
Deze verwijdermethode valt onder de vorm van eenvoudige handelingen 'enkel door een erkend asbestverwijderaar' conform de VLAREM en de Codex Welzijn op het werk aangezien de kans op schadevorming tijdens de verwijderingswerken zeer groot is. Alle maatregelen opgenomen in de wetgeving moeten strikt nageleefd worden. Het is aangeraden om eerst stalen te laten nemen alvorens over te gaan tot de verwijdering van deze toepassing.

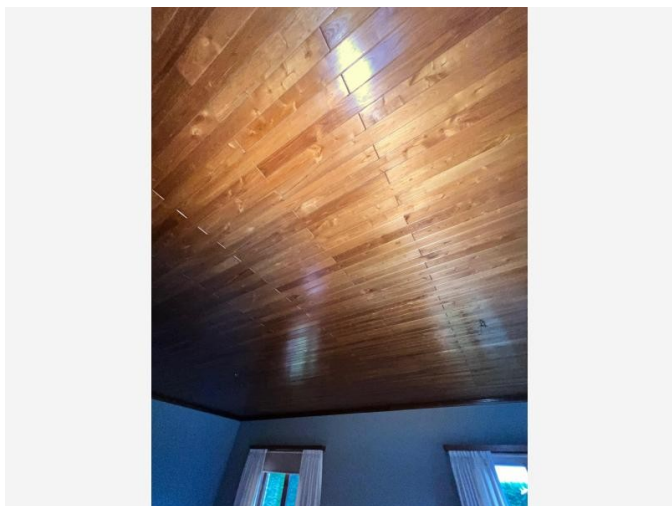
De plafonds werden afgewerkt met niet-asbestverdachte materialen. omwille van het niet-destructieve karakter van dit onderzoek, kan geen uitspraak worden gedaan over eventuele onderliggende lagen. om die reden wordt deze adviesfiche opgesteld met het advies om bij eventuele renovatie/verbouwingswerken de onderliggende lagen ook te laten onderzoeken.

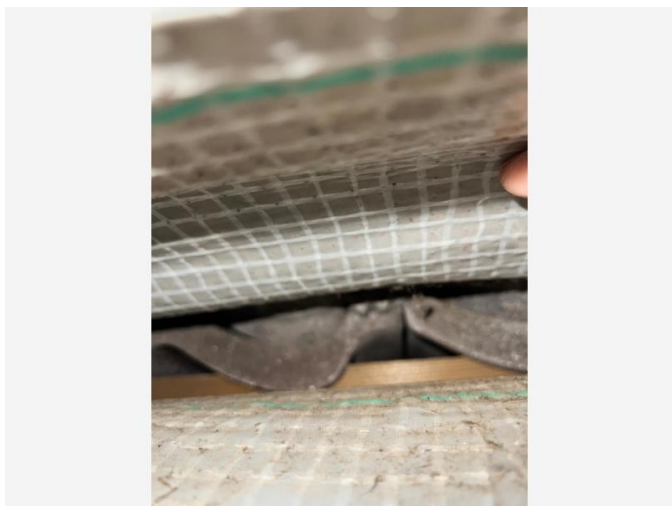
Het hellend dak werd langs binnen afgewerkt met niet-asbestverdachte materialen. om die reden wordt deze adviesfiche opgesteld met de opmerking dat bij ingrijpende renovatiewerken destructief onderzoek is aangewezen om na te gaan of asbesthoudende materialen aanwezig zijn in het dak.

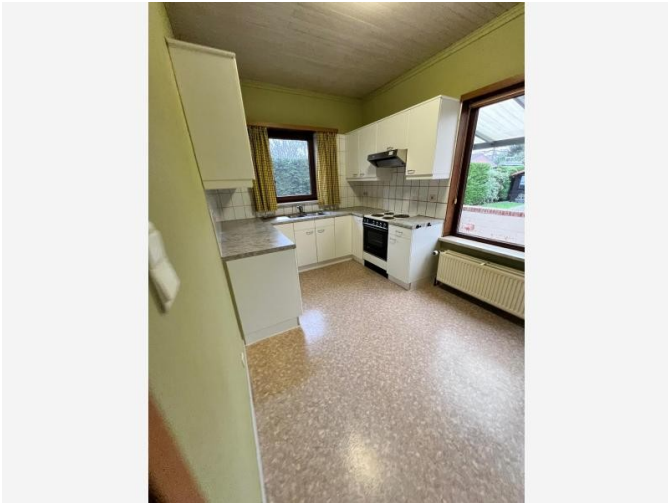
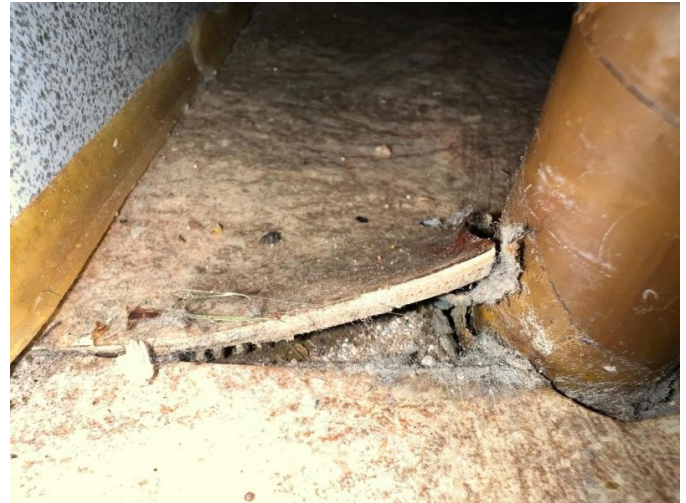
Geen asbest

#	Type	Referentie	Resultaat
4.1	Puntmonster	07022513	Geen asbest

Beschrijving	Vloerzeil slaapkamers en keuken
Omgeving	Binnen
Primaire drager	Vloer
Bindmiddel van materiaal	Kunststof of -hars
Gebondenheid op basis van bindmiddel	Hecht
Hoeveelheid (oppervlakte - aantal)	• 45,40 m ² - 1 stuk
Totale oppervlakte	45,40 m ²
Identificatiemethode	Vaststelling met monsternamen
Destructieve handeling voor identificatie	Nee

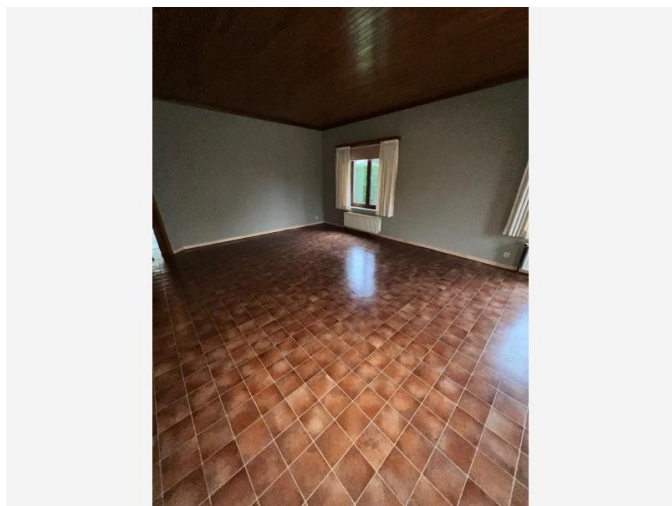
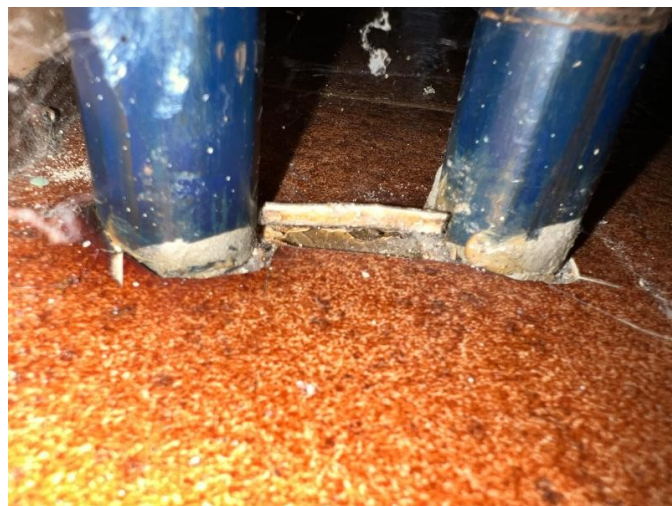
Geen asbest

#	Type	Referentie	Resultaat
5.1	Puntmonster	07022512	Geen asbest

Beschrijving	Vloerzeil woonkamer, hal, wc en berging
Omgeving	Binnen
Primaire drager	Vloer
Bindmiddel van materiaal	Kunststof of -hars
Gebondenheid op basis van bindmiddel	Hecht
Hoeveelheid (oppervlakte - aantal)	• 57,26 m ² - 1 stuk
Totale oppervlakte	57,26 m ²
Identificatiemethode	Vaststelling met monsternamen
Destructieve handeling voor identificatie	Nee

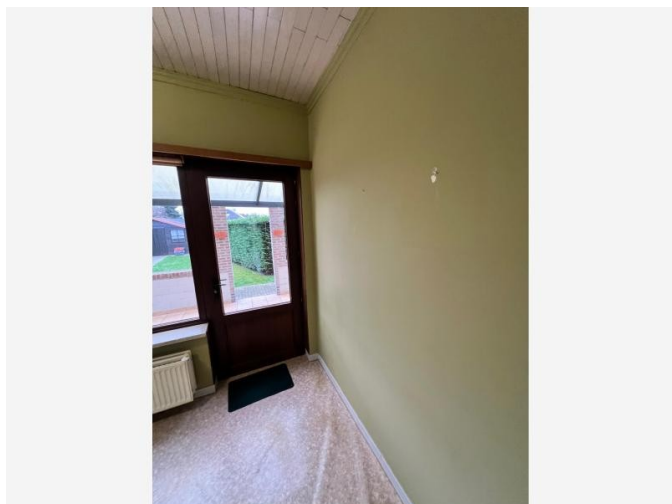
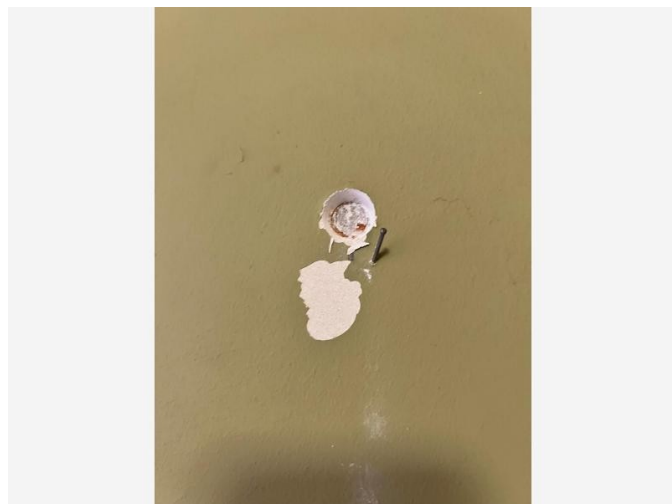
Geen asbest

#	Type	Referentie	Resultaat
6.1	Mengmonster	07022511	Geen asbest

Beschrijving	Pleisterwerk muren
Omgeving	Binnen
Primaire drager	Binnenwand
Bindmiddel van materiaal	Gips - kalk
Gebondenheid op basis van bindmiddel	Niet-hechtgebonden
Hoeveelheid (oppervlakte - dikte - aantal)	• 1,00 m ² - 1,00 cm - 1 stuk
Totaal volume	0,01 m ³
Identificatiemethode	Vaststelling met monstername
Destructieve handeling voor identificatie	Nee
Opmerking	Hoeveelheid asbest in het pleisterwerk werd niet bepaald aangezien er geen asbest werd teruggevonden in het mengstaal.
