Asbestinventarisatetest

August Van Landeghemstraat 110B, 2830 Willebroek

Attestnummer : 20240420-000083.000

Uitgegeven op : 20.04.2024

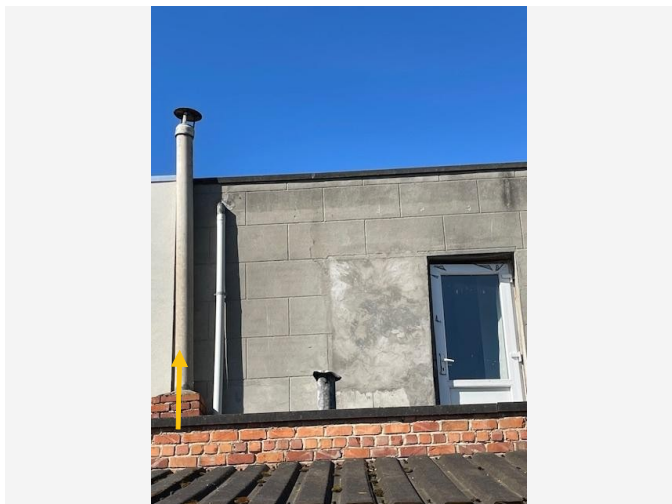
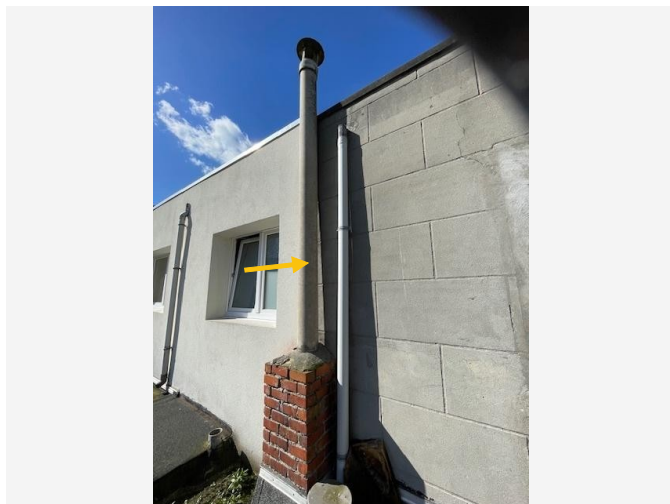
Het asbestmateriaal valt onder de mijlpaal van 2040.

Eindbeoordeling materiaalrisico	Laag materiaalrisico en/of verlaagde kans op vezelvrijgave
---------------------------------	--

Gebondenheid	Categorie 1: hechtgebonden in oorsprong
Asbestsoort (vezeltype)	Crocidoliet aanwezig
Asbestconcentratie	Laag (< 50%)
Afschermingsgraad van het gehele materiaal	Geheel of deels vrij aan de buitenlucht
Toestand van het materiaal	Licht beschadigd, licht verweerd. Intact materiaal type Pical – asbestboard of categorie III 'gebondenheid'

Beschrijving	Rookgas afvoerbuis
Omgeving	Grenst aan binnen- en buitenlucht
Primaire drager	HVAC infrastructuur en uitrusting
Asbestmateriaal	Buis, koker, leiding, pijp, doorvoer
Bindmiddel van asbestmateriaal	Cement
Gebondenheid op basis van bindmiddel	Hecht
Hoeveelheid (lengte - omtrek - dikte - aantal)	<ul style="list-style-type: none">• 4,00 m - 16,00 cm - 1,00 cm - 1 stuk
Totaal volume	0,006 m ³
Eenvoudig bereikbaar	Nee <ul style="list-style-type: none">• Verwijdering tast de bouwkundige integriteit aan.
Bevestigingswijze	<ul style="list-style-type: none">• Geklemd

- Zorg voor een veilig beheer. Vermijd het beschadigen van het asbestmateriaal. Controleer de toestand jaarlijks op wijzigingen.

- Eenvoudige handelingen: enkel door erkend asbestverwijderaar
Wij raden aan om een erkend asbestverwijderaar aan te spreken en dit te verwijderen. Zij beschikken over de nodige kennis en vaardigheid en nemen de noodzakelijke voorzorgsmaatregelen.

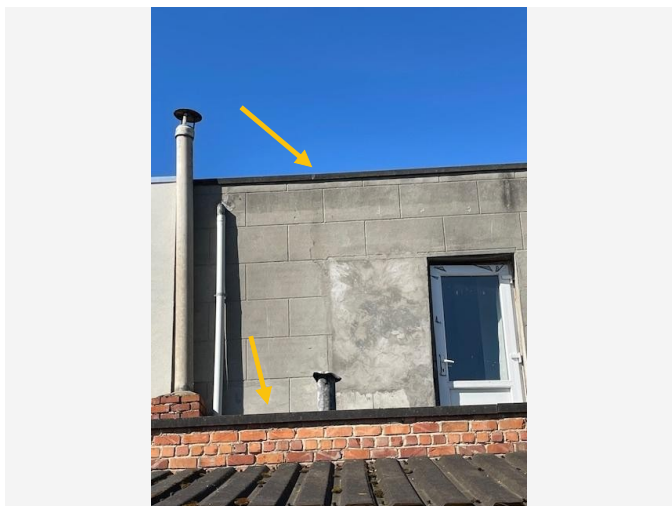
De roofing van het dak van de woning en de roofing van het plat dak van de keuken is terzelfdertijd aangebracht.

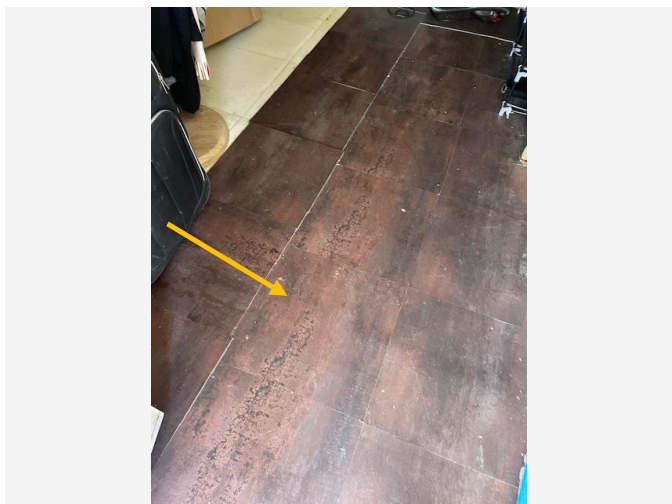
Opgeplakte vinyltegels (houtlook) deels over tegels. Niet bemonsterd om geen schade aan te brengen.

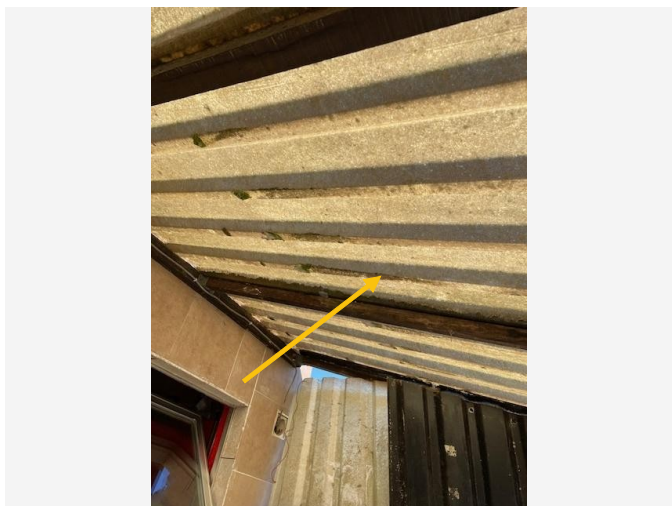
Kunststof (pvc) golfplaten afdakje.

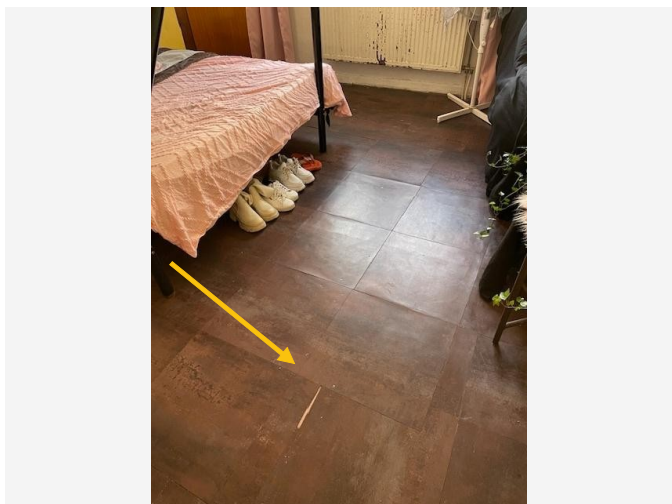
Houtlook vinyltegels over bestaande vloer. Niet bemonsterd, niet mogelijk (plakt goed vast) om te kijken wat eronder zit.

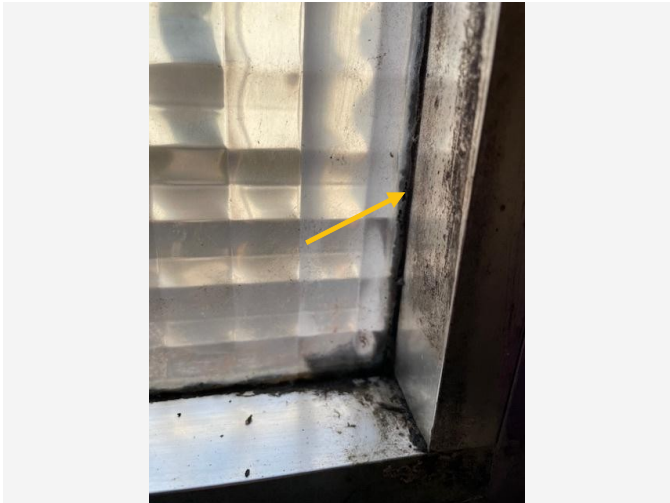
Bij deze aluminium ramen enkele beglazing is nog wat mastiek te vinden, maar te dun om te bemonsteren zonder nog meer schade aan te brengen.

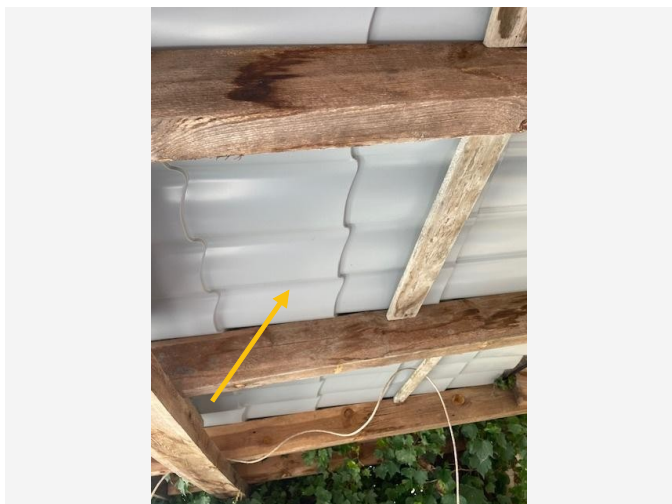
Metalen dakpanplaten op houtconstructie.

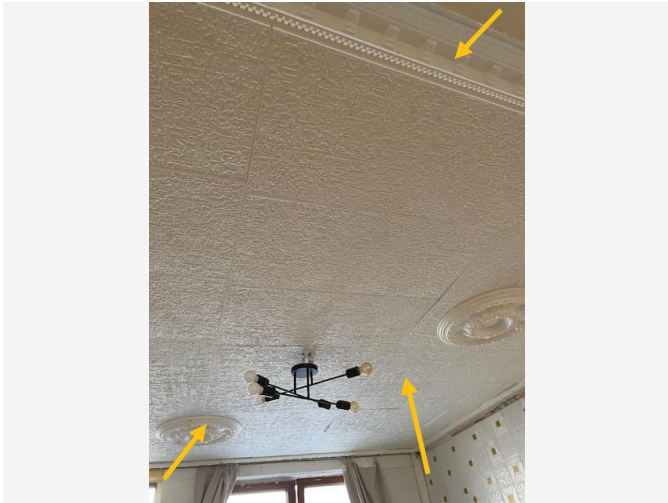
Het plafond in de leefruimte, badkamer en toilet bestaat uit kunststof-platen en plastic mollures. Het plafond in de keuken bestaat uit gyprocplaten. Op de verdieping bestaan ook de plafonds uit kunststof-platen. Niet bemonsterd om geen extra schade aan te brengen en niet mogelijk om een deel open te maken.

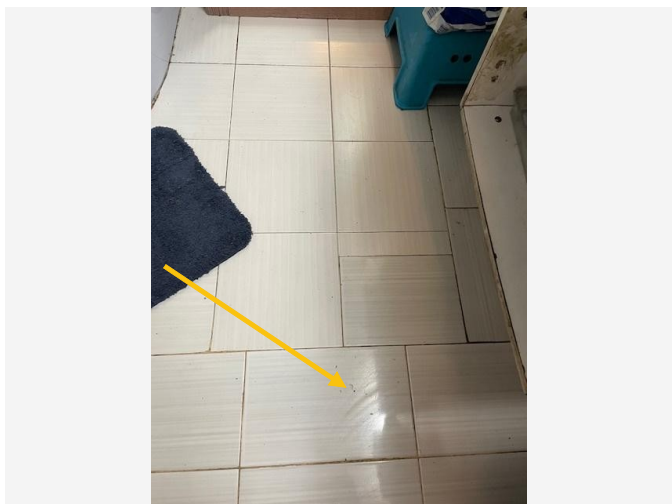
De vloeren zijn betegeld, mogelijks betegeld op bestaande tegels. Niet te bemonsteren, niet waarneembaar wat eronder ligt zonder te beschadigen.

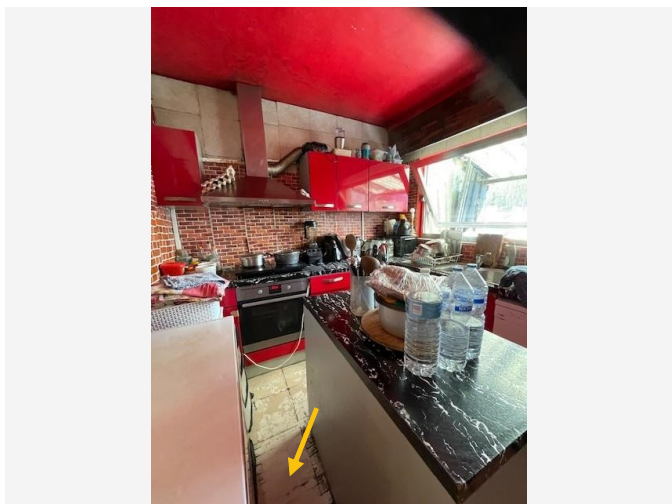
De vloeren in de leefruimte en keuken zijn betegeld. Mogelijks liggen deze gelijmd met asbestlijm, is niet vast te stellen zonder enige beschadigingen aan te brengen.

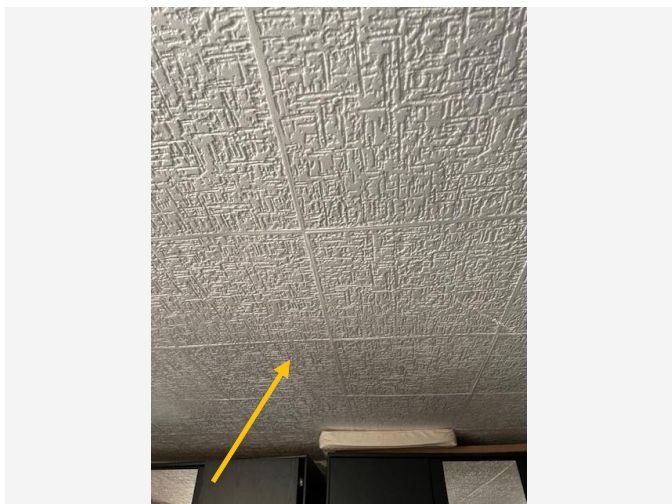
Het plafond bestaat uit kunststof platen (Plastic mouldures)

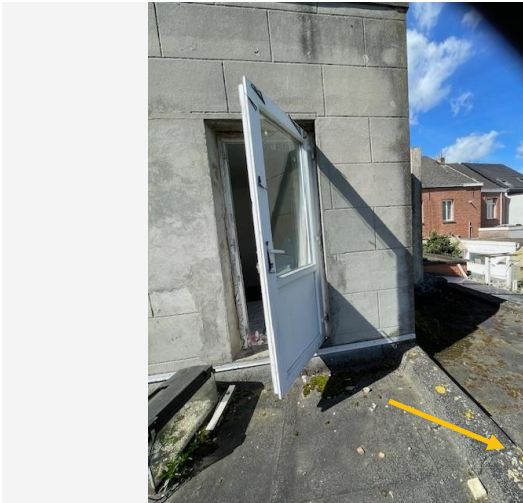
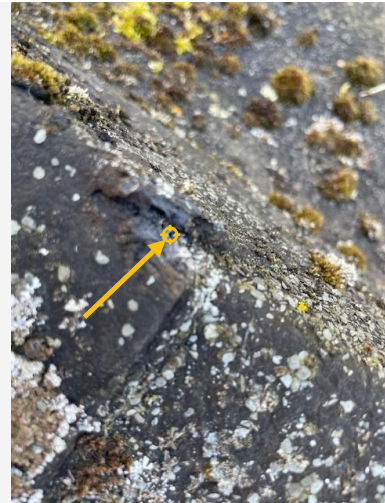
Fiche 13: Roofing plat dak

Geen asbest

#	Type	Referentie	Resultaat
13.1	Puntmonster	PM2 - roofing plat dak	Geen asbest

Beschrijving	Roofing plat dak
Omgeving	Buiten
Primaire drager	Plat dak
Bindmiddel van materiaal	Bitumen (roofing, teer, asfalt)

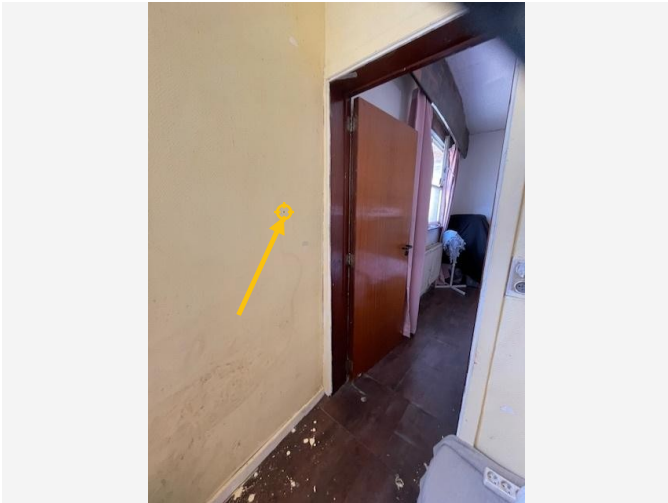
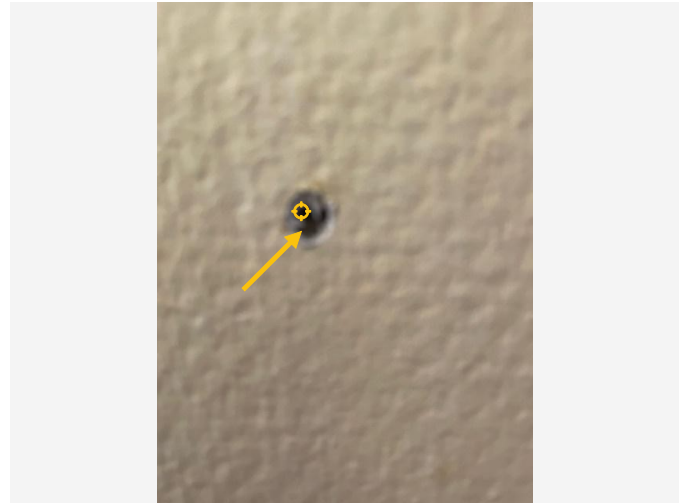
Geen asbest

#	Type	Referentie	Resultaat
14.1	Mengmonster	MM1 - pleister muur	Geen asbest

Beschrijving	Pleister muur
Omgeving	Binnen
Primaire drager	Binnenwand
Bindmiddel van materiaal	Gips - kalk
