# Asbestinventarisatetest

Deinsesteenweg 179, 9770 Kruisem

Attestnummer : 20260715-000084.000

**Niet-asbestveilig**

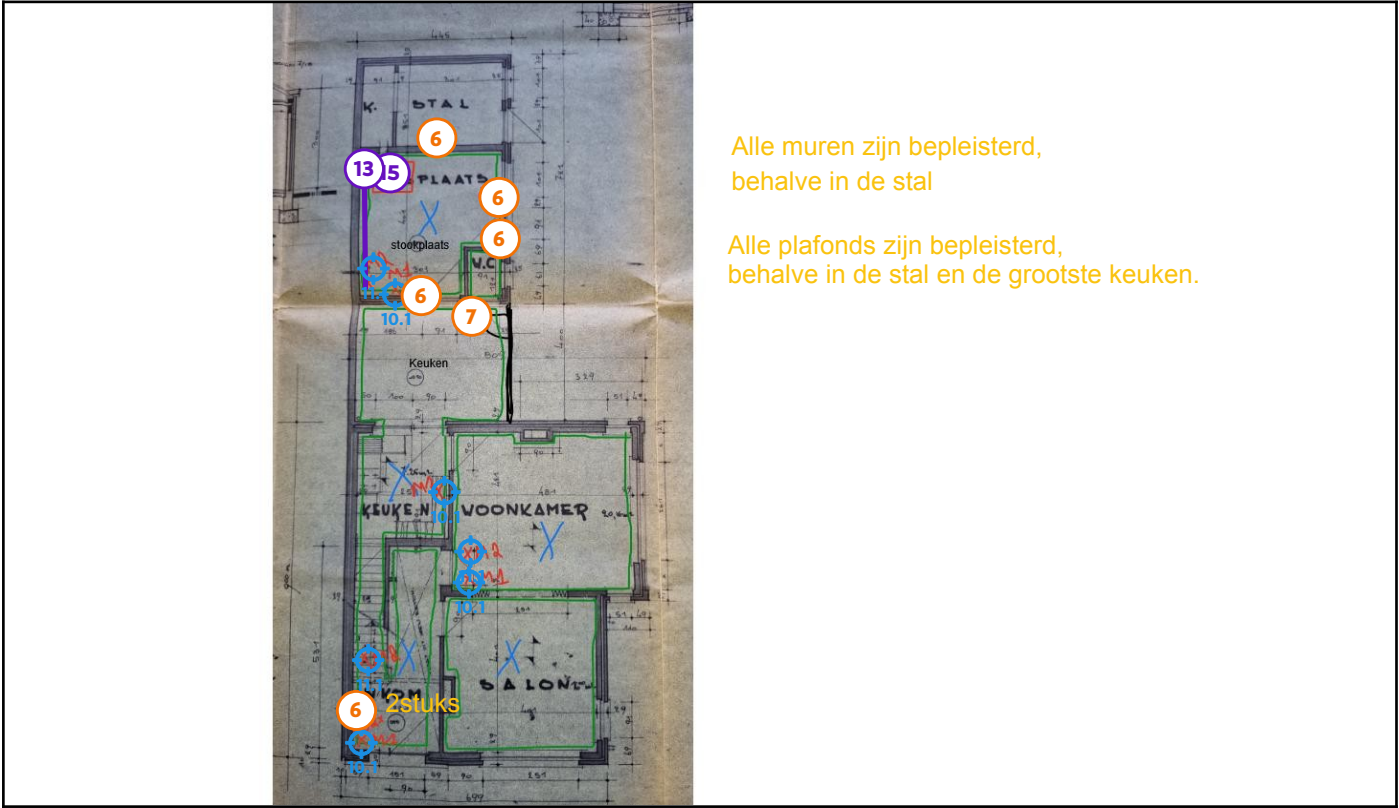
# Plan 1.2: Gelijkvloers 0

| Beschrijving | Type | Actie |
|---|---|---|
| 6. Bakeliet elektrische uitrusting | Asbestmateriaal | Verwijderen |
| 7. Bakeliet draaiknoppen aan radiatoren | Asbestmateriaal | Verwijderen |

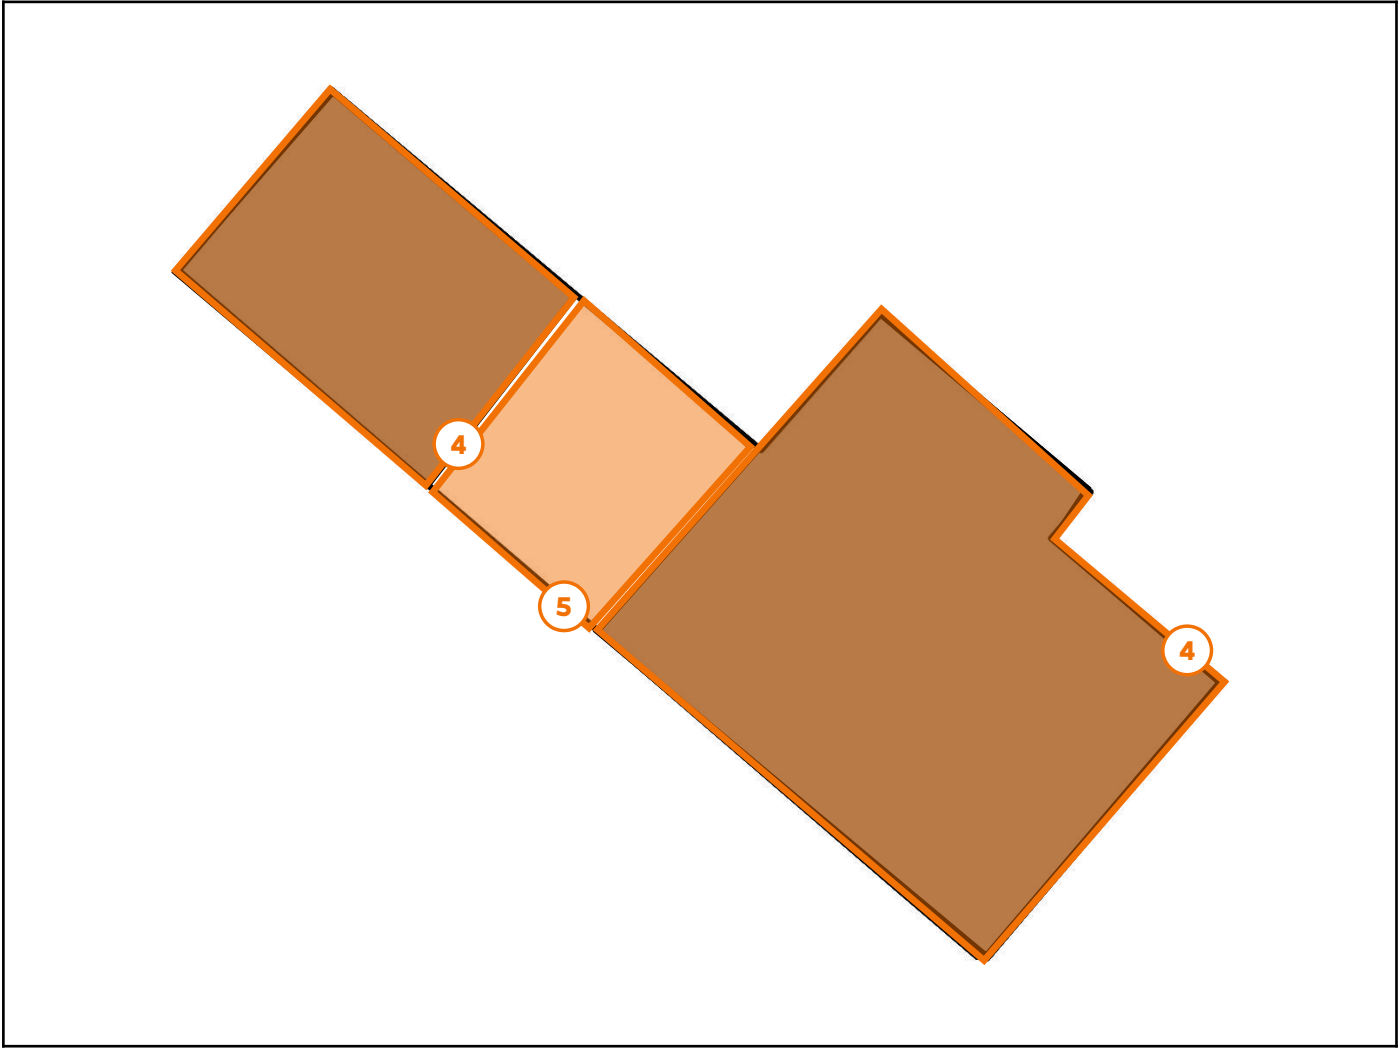
# Plan 1.5: Woning plan

| Beschrijving | Type | Actie |
|---|---|---|
| 4. Leien dakbedekking | Asbestmateriaal | Verwijderen |
| 5. Roofing plat dak woning | Asbestmateriaal | Verwijderen |

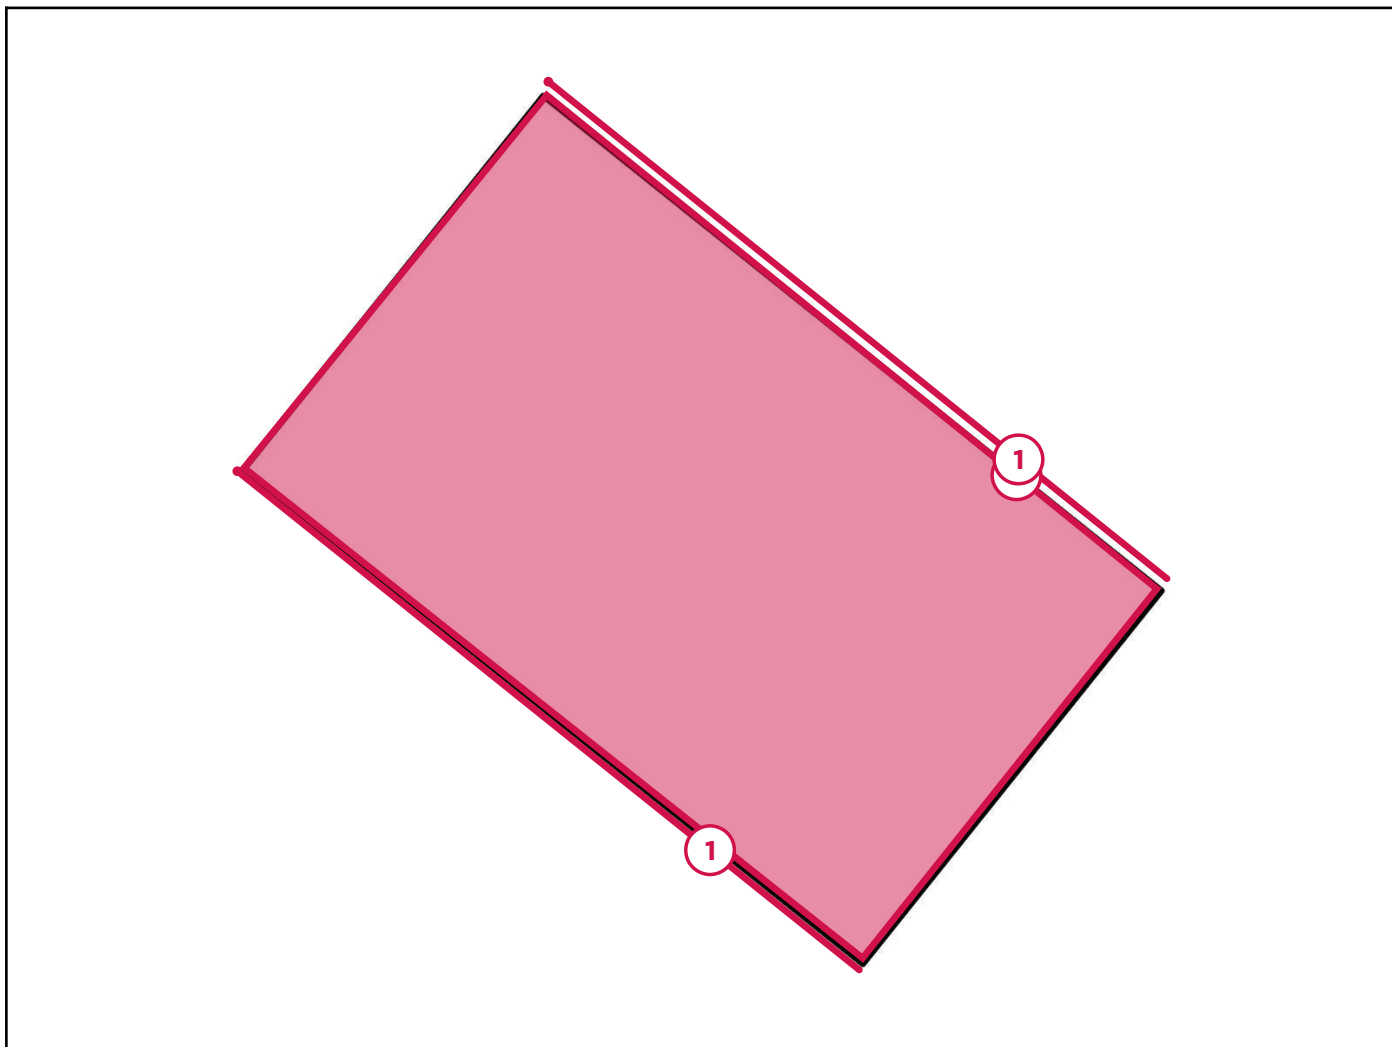
## Plan 2.1: Garage plan

| Beschrijving | Type | Actie |
|---|---|---|
| 1. Slib in goot golfplaten dak garage | Asbestmateriaal | Dringend verwijderen |
| 3. Golfplaten dak garage | Asbestmateriaal | Dringend verwijderen |

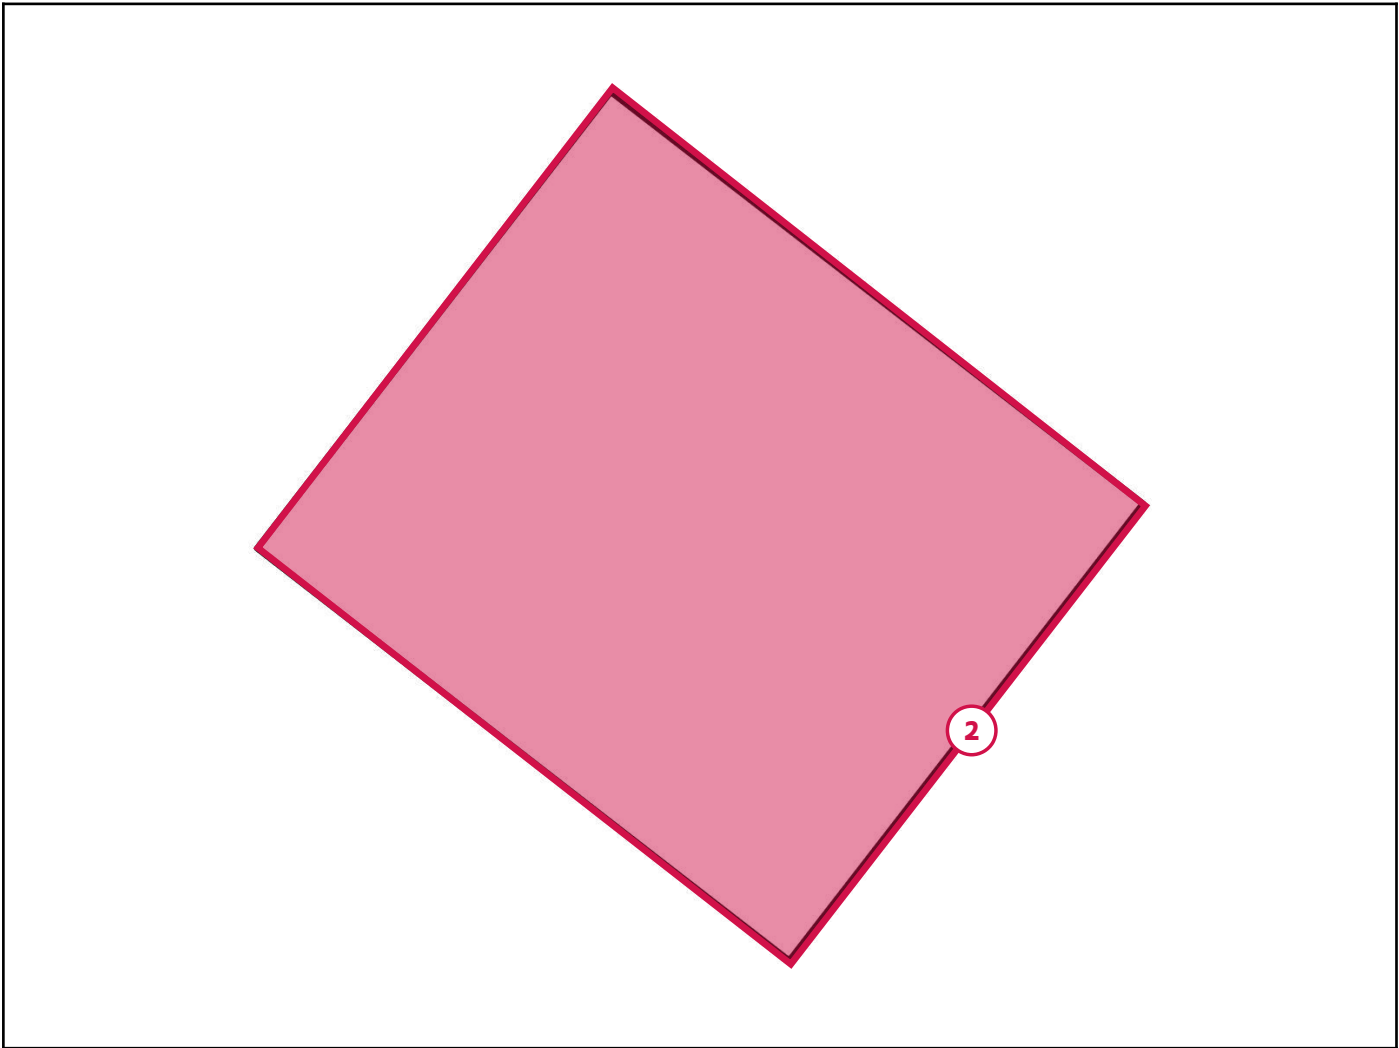
### Plan 3.1: Tuinberging plan

| Beschrijving | Type | Actie |
|---|---|---|
| 2. Golfplaten dak tuinberging | Asbestmateriaal | Dringend verwijderen |

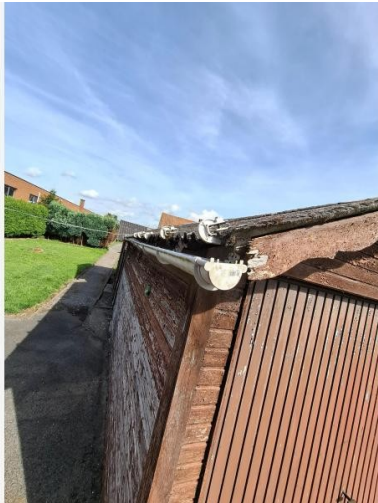
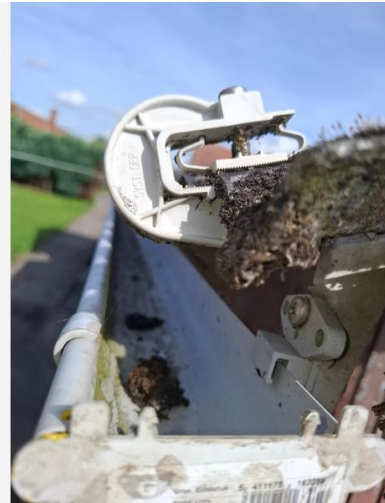
| Beschrijving | Slib in goot golfplaten dak garage |
| Type resten (contaminatie) | <ul style="list-style-type: none"><li>Stof, deeltjes &lt; 4 mm, flinters, gruis (vermengd in materiaal)</li><li>Stukken, fragmenten (vermengd in materiaal)</li></ul> |
| Gebondenheid resten | Niet hecht |

**Dringend verwijderen**

- Verwijder het asbestafval.
- Voer bijkomende staalname(s) uit.

- Eenvoudige handelingen: mag via doe-het-zelf of door werknemer(s) met opleidingsattest eenvoudige handelingen draag een masker en handschoenen tijdens het samenvegen en uitscheppen van het slib -sediment uit de goten. doe de afval in een daartoe bestemde afvalzak voor asbest . bezorg het afval op een recyclagepark die asbest mag aannemen. Indien verzamelpunt hemelwater een ton of regenwaterput (citerne) is best deze ook uitkuisen of laten uitkuisen om slib-sediment te verwijderen

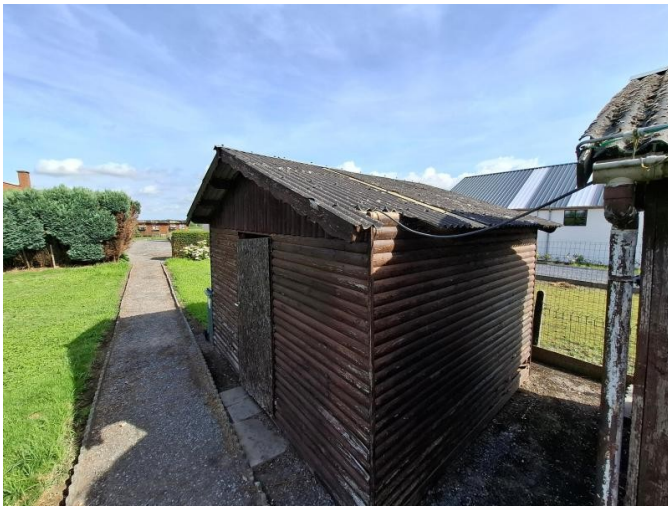
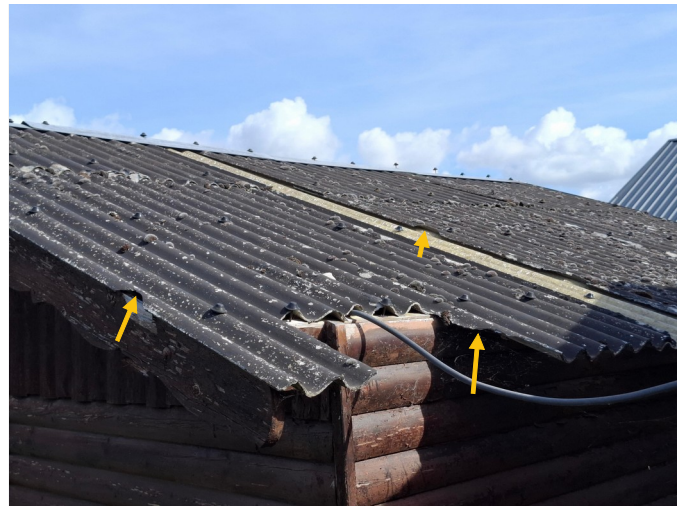
| Eindbeoordeling materiaalisico | Hoog materiaalisico en/of hoge kans op vezelvrijgave |
| Opmerking | Breuken zichtbaar. |

| Asbestsoort (vezeltype) | Crocidoliet aanwezig |
| Toestand van het materiaal | Zwaar beschadigd, zwaar verweerd |

| Beschrijving | Golfplaten dak tuinberging |

**Dringend verwijderen**

- Verwijder dit asbestmateriaal zo snel mogelijk. Volg de toestand goed op.
- Hemelwater dat afspoelt van asbestcement daken of gevels kan asbestdeeltjes bevatten. Gebruik het enkel voor gesloten circuits (bv. spoelen toiletten). Reinig na het vervangen van het dak of de gevel de dakgoten en regenwaterput of -ton om asbesthoudend sediment of slib te verwijderen
- Voer bijkomende staalname(s) uit.

- Eenvoudige handelingen: mag via doe-het-zelf of door werknemer(s) met opleidingsattest eenvoudige handelingen  
De golfplaten dienen onder constante verneveling zorgvuldig te worden losgemaakt zonder te schuren of breken en afgevoerd te worden in afvalzakken bestemd voor asbest. De uitvoerders moeten vooraf voldoende beschermingsmaatregelen nemen (tyvek pak met afgeplakte wegwerphandschoenen over de mouwen en een mondmasker type FFP3 of hoger). Sneldraaiend of elektrisch gereedschap mag niet worden

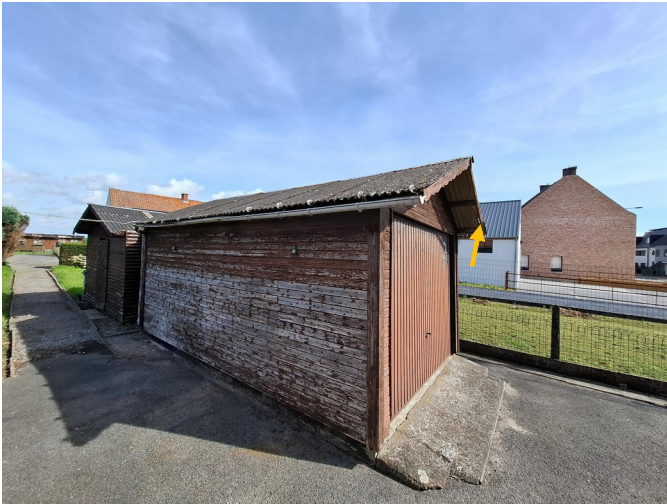
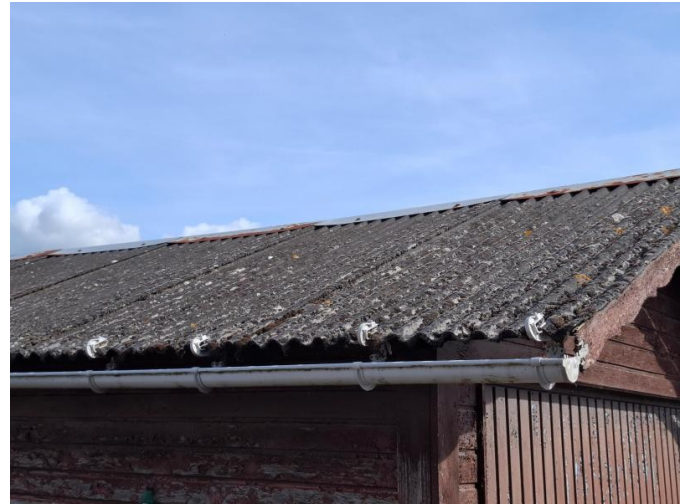
| Eindbeoordeling materiaalisico | Hoog materiaalisico en/of hoge kans op vezelvrijgave |
| Opmerking | Breuken zichtbaar. |

| Asbestsoort (vezeltype) | Crocidoliet aanwezig |
| Toestand van het materiaal | Zwaar beschadigd, zwaar verweerd |

| Beschrijving | Golfplaten dak garage |

**Dringend verwijderen**

- Verwijder dit asbestmateriaal zo snel mogelijk. Volg de toestand goed op.
- Hemelwater dat afspoelt van asbestcement daken of gevels kan asbestdeeltjes bevatten. Gebruik het enkel voor gesloten circuits (bv. spoelen toiletten). Reinig na het vervangen van het dak of de gevel de dakgoten en regenwaterput of -ton om asbesthoudend sediment of slib te verwijderen
- Voer bijkomende staalname(s) uit.

- Eenvoudige handelingen: mag via doe-het-zelf of door werknemer(s) met opleidingsattest eenvoudige handelingen  
De golfplaten dienen onder constante verneveling zorgvuldig te worden losgemaakt zonder te schuren of breken en afgevoerd te worden in afvalzakken bestemd voor asbest. De uitvoerders moeten vooraf voldoende beschermingsmaatregelen nemen (tyvek pak met afgeplakte wegwerphandschoenen over de mouwen en een mondmasker type FFP3 of hoger). Sneldraaiend of elektrisch gereedschap mag niet worden

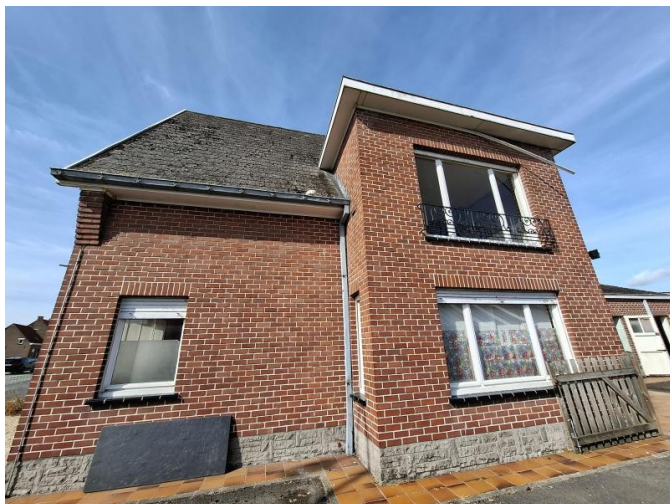
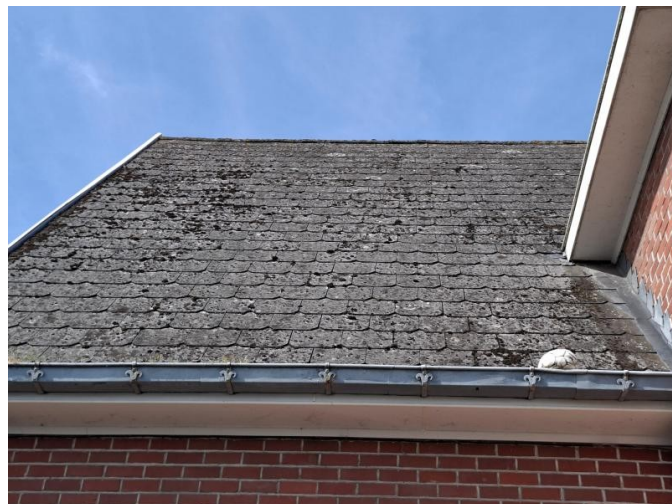
| Eindbeoordeling materiaalrisico | Verhoogd materiaalrisico en/of verhoogde kans op vezelvrijgave |

| Asbestsoort (vezeltype) | Crocidoliet aanwezig |
| Toestand van het materiaal | Matig beschadigd, matig verweerd |

| Beschrijving | Leien dakbedekking |

Verwijderen

- Verwijder dit asbestmateriaal zo snel mogelijk. Volg de toestand goed op.
- Hemelwater dat afspoelt van asbestcement daken of gevels kan asbestdeeltjes bevatten. Gebruik het enkel voor gesloten circuits (bv. spoelen toiletten). Reinig na het vervangen van het dak of de gevel de dakgoten en regenwaterput of -ton om asbesthoudend sediment of slib te verwijderen
- Voer bijkomende staalname(s) uit.

- Eenvoudige handelingen: mag via doe-het-zelf of door werknemer(s) met opleidingsattest eenvoudige handelingen  
De leien dienen zorgvuldig te worden losgemaakt zonder te schuren of breken en afgevoerd te worden in afvalzakken bestemd voor asbest. De uitvoerders moeten vooraf voldoende beschermingsmaatregelen nemen (tyvek pak met afgeplakte wegwerphandschoenen over de mouwen en een mondmasker type FFP3 of hoger). Sneldraaiend of elektrisch gereedschap mag niet worden

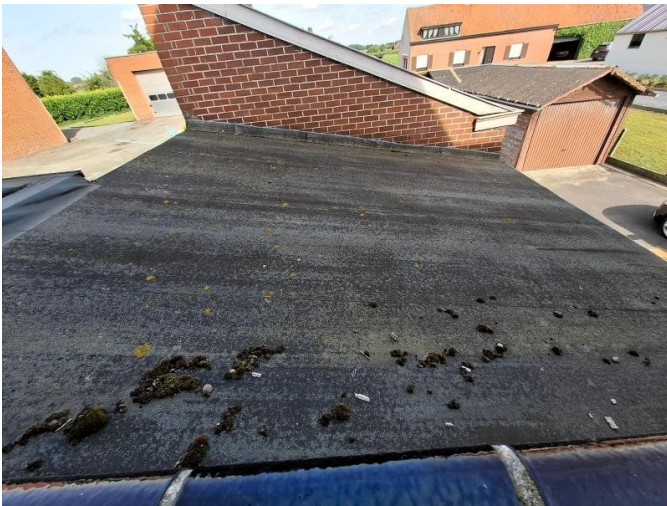
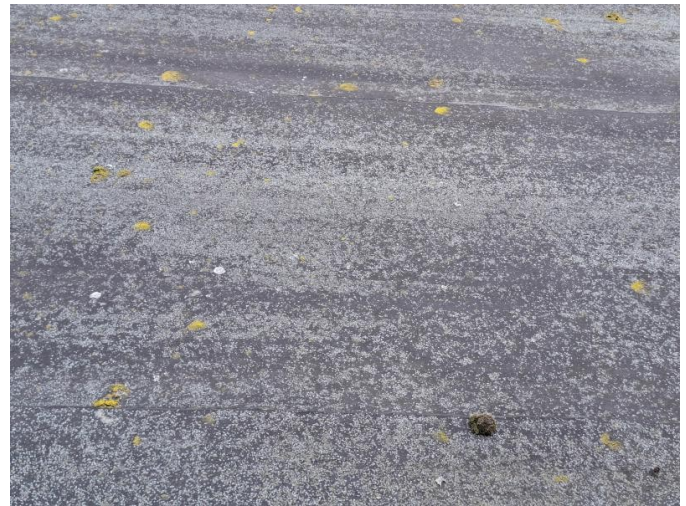
| Eindbeoordeling materiaalrisico | Verhoogd materiaalrisico en/of verhoogde kans op vezelvrijgave |

| Asbestsoort (vezeltype) | Alleen chrysotiel aanwezig |

Verwijderen

- Verwijder dit asbestmateriaal zo snel mogelijk. Volg de toestand goed op.
- Voer bijkomende staalname(s) uit.

- Eenvoudige handelingen: enkel door erkend asbestverwijderaar  
Oude roofing kan asbest bevatten, maar staalnames kan lekkage veroorzaken. Laat bij werken eerst een extra staal nemen of laat het geheel verwijderen als asbest verdacht. Dit dient te gebeuren door vakmensen die erkend asbestverwijderaars zijn met opleiding eenvoudige handelingen.

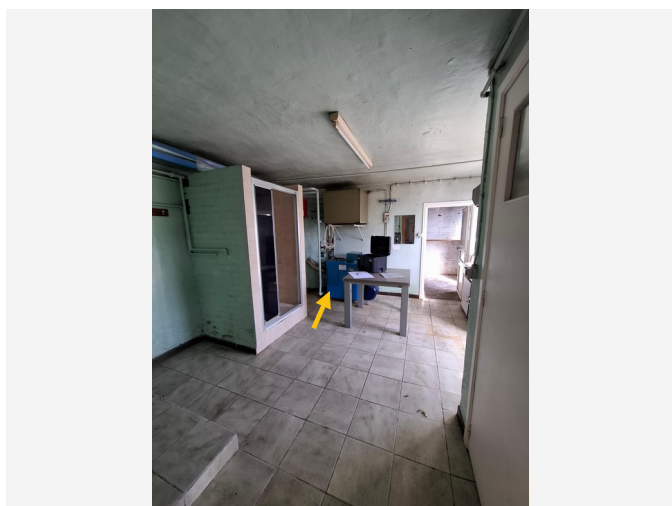
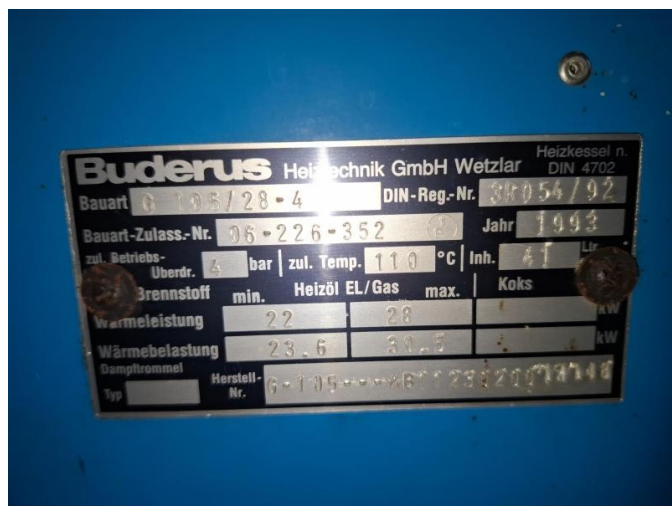
### Fiche 15: CV ketel type Buderus BJ 1993

| Beschrijving | Notitie | Terug te vinden op plannen |
|---|---|---|
| Fiche 15: CV ketel type Buderus BJ 1993 | Gezien demontage niet behoort tot het niet-destructieve karakter van dit onderzoek, is staalname niet mogelijk. Uitsluiting is pas mogelijk na staalname. | Plan 1.2: Gelijkvloers 0 |
