Asbestinventarisatetest

Pauwelslei 210, 2930 Brasschaat

Attestnummer : 20240713-000033.000

Niet-asbestveilig

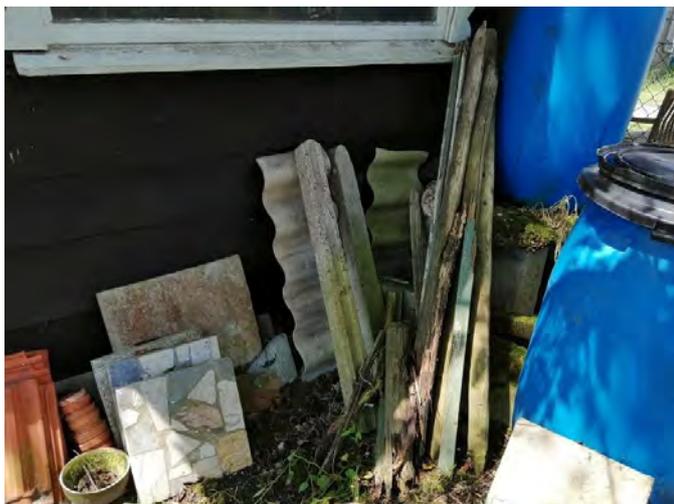
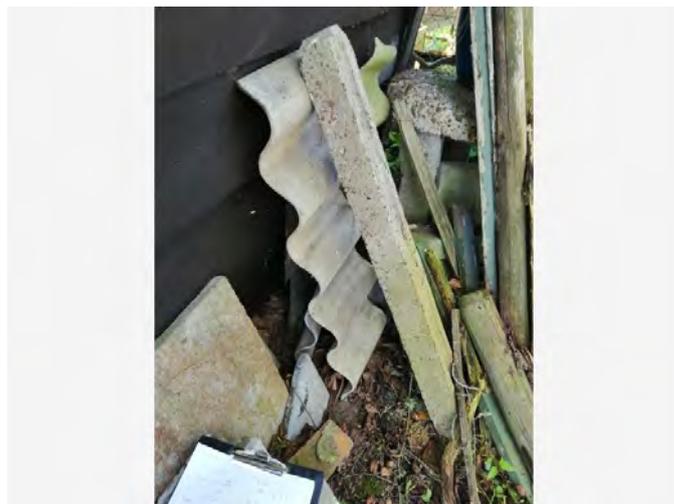
Dringend verwijderen

Beschrijving	resten golfplaat
Type afvalstof	Betreft stock-voorraad of gedemonteerde asbestmaterialen
Aanwezige resten	diverse (delen van) golfplaten)
Omgeving	Buiten
Primaire drager	Gedemonteerd of buitengebruik gesteld materiaal
Asbestmaterialen	<ul style="list-style-type: none">Dak- en gevelbekleding - Golfplaat
Bindmiddel van asbestmateriaal	Cement
Gebondenheid op basis van bindmiddel	Hecht
Hoeveelheid (gewicht - aantal)	<ul style="list-style-type: none">30,00 kg - 1 stuk
Totaal gewicht	30,00 kg
Eenvoudig bereikbaar	Ja
Identificatiemethode	Vaststelling zonder monstername

- Verwijder het asbestafval.

- Eenvoudige handelingen: mag via doe-het-zelf of door werknemer(s) met opleidingsattest eenvoudige handelingen losliggend materiaal, afvoeren als asbestafval

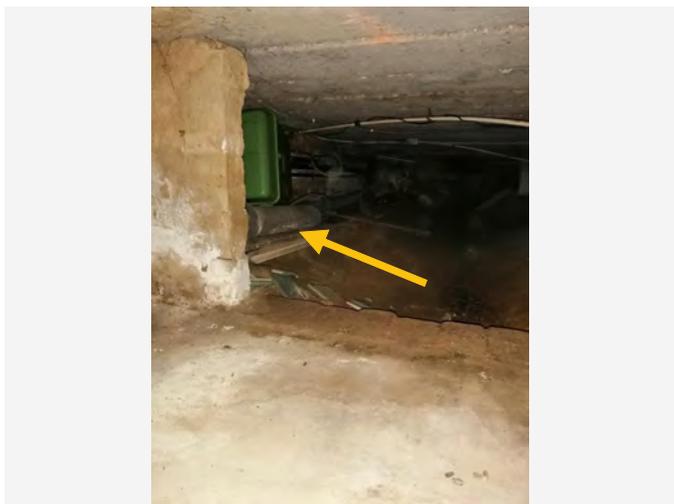
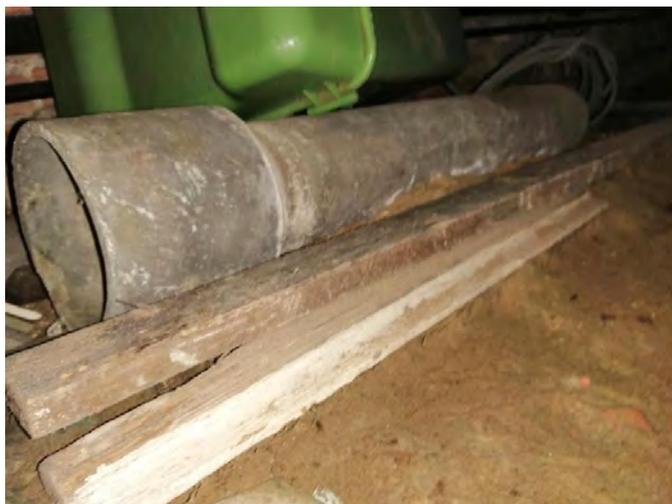
Dringend verwijderen

Beschrijving	buisdeel verluchting
Type afvalstof	Betreft stock-voorraad of gedemonteerde asbestmaterialen
Aanwezige resten	buisdeel
Omgeving	Binnen
Primaire drager	Gedemonteerd of buitengebruik gesteld materiaal
Asbestmaterialen	<ul style="list-style-type: none">• Buis, koker, leiding, pijp, doorvoer
Bindmiddel van asbestmateriaal	Cement
Gebondenheid op basis van bindmiddel	Hecht
Hoeveelheid (gewicht - aantal)	<ul style="list-style-type: none">• 15,00 kg - 1 stuk
Totaal gewicht	15,00 kg
Eenvoudig bereikbaar	Ja
Identificatiemethode	Vaststelling zonder monsternamen
Opmerking	onbeschadigde buis in opslag

- Verwijder het asbestafval.

- Eenvoudige handelingen: mag via doe-het-zelf of door werknemer(s) met opleidingsattest eenvoudige handelingen
buis ligt los

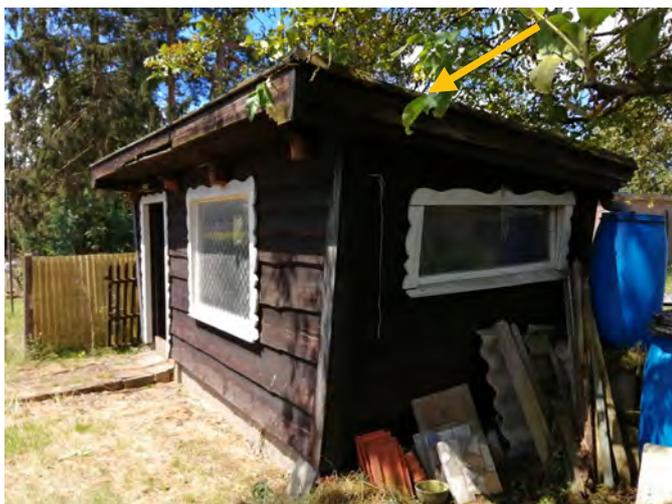
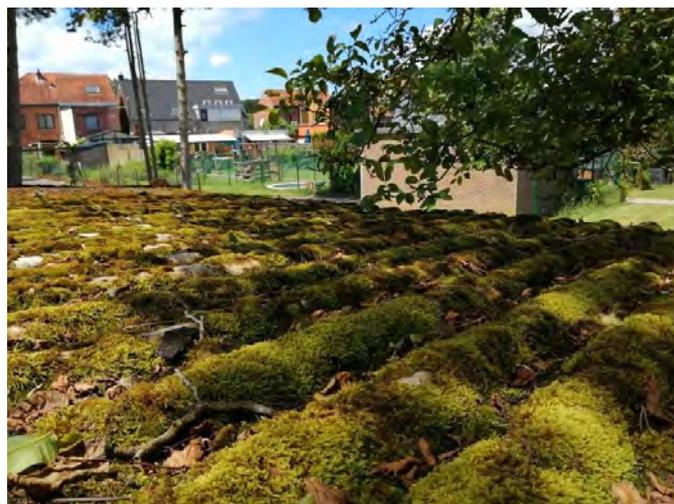
Verwijderen

Eindbeoordeling materiaalrisico	Verhoogd materiaalrisico en/of verhoogde kans op vezelvrijgave
---------------------------------	--

Gebondenheid	Categorie 1: hechtgebonden in oorsprong
Asbestsoort (vezeltype)	Crocidoliet aanwezig
Asbestconcentratie	Laag (< 50%)
Afschermingsgraad van het gehele materiaal	Geheel of deels vrij aan de buitenlucht
Toestand van het materiaal	Matig beschadigd, matig verweerd

Beschrijving	golfplaten berging 3
Omgeving	Buiten
Primaire drager	Schuin dak
Asbestmateriaal	Dak- en gevelbekleding - Golfplaat
Bindmiddel van asbestmateriaal	Cement
Gebondenheid op basis van bindmiddel	Hecht
Hoeveelheid (oppervlakte - aantal)	<ul style="list-style-type: none">• 10,00 m² - 1 stuk
Totale oppervlakte	10,00 m ²
Eenvoudig bereikbaar	Ja
Bevestigingswijze	<ul style="list-style-type: none">• Geschroefd
Identificatiemethode	Vaststelling zonder monsternamen
Destructieve handeling voor identificatie	Nee

- Zorg voor een veilig beheer. Vermijd het beschadigen van het asbestmateriaal. Controleer de toestand jaarlijks op wijzigingen.

- Eenvoudige handelingen: mag via doe-het-zelf of door werknemer(s) met opleidingsattest eenvoudige handelingen
Platen in geheel afnemen en afvoeren als asbestafval

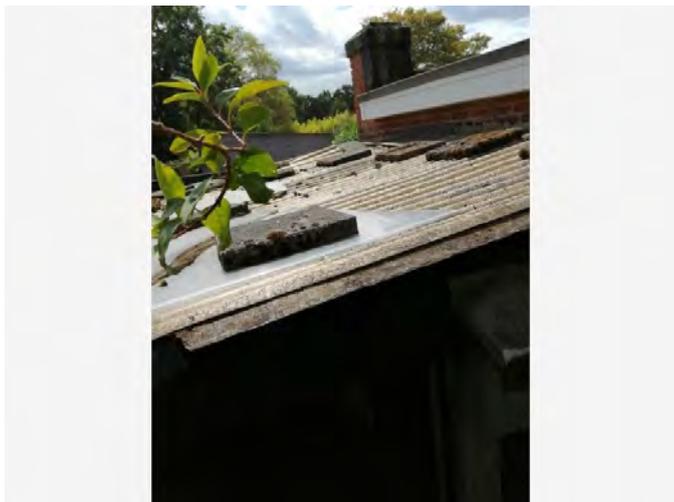
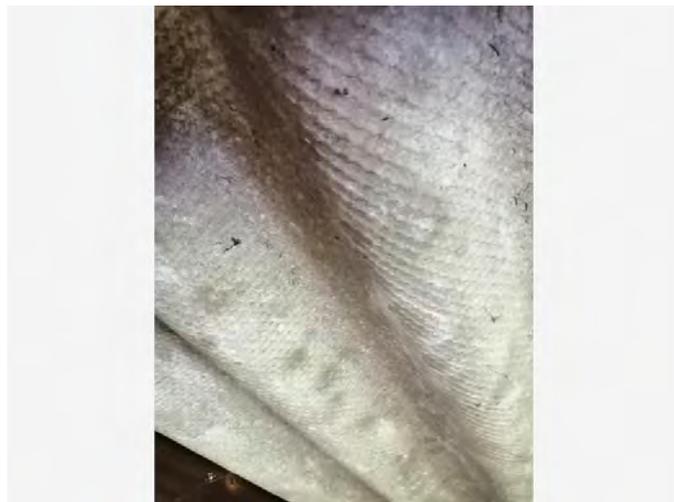
Verwijderen

Eindbeoordeling materiaalrisico	Laag materiaalrisico en/of verlaagde kans op vezelvrijgave
---------------------------------	--

Gebondenheid	Categorie 1: hechtgebonden in oorsprong
Asbestsoort (vezeltype)	Crocidoliet aanwezig
Asbestconcentratie	Laag (< 50%)
Afschermingsgraad van het gehele materiaal	Geheel of deels (ook) vrij aan de binnenlucht
Toestand van het materiaal	Onbeschadigd, niet verweerd

Beschrijving	golfplaten berging 2
Omgeving	Grenst aan binnen- en buitenlucht
Primaire drager	Schuin dak
Asbestmateriaal	Dak- en gevelbekleding - Golfplaat
Bindmiddel van asbestmateriaal	Cement
Gebondenheid op basis van bindmiddel	Hecht
Hoeveelheid (oppervlakte - aantal)	<ul style="list-style-type: none">• 10,00 m² - 1 stuk
Totale oppervlakte	10,00 m ²
Eenvoudig bereikbaar	Ja
Bevestigingswijze	<ul style="list-style-type: none">• Geschroefd
Identificatiemethode	Vaststelling zonder monsternamen
Destructieve handeling voor identificatie	Nee

- Zorg voor een veilig beheer. Vermijd het beschadigen van het asbestmateriaal. Controleer de toestand jaarlijks op wijzigingen.
- Hemelwater dat afspoelt van asbestcement daken of gevels kan asbestdeeltjes bevatten. Gebruik het enkel voor gesloten circuits (bv. spoelen toiletten). Reinig na het vervangen van het dak of de gevel de dakgoten en regenwaterput of -ton om asbesthoudend sediment of slib te verwijderen

- Eenvoudige handelingen: mag via doe-het-zelf of door werknemer(s) met opleidingsattest eenvoudige handelingen platen in geheel verwijderen en afvoeren als asbestafval

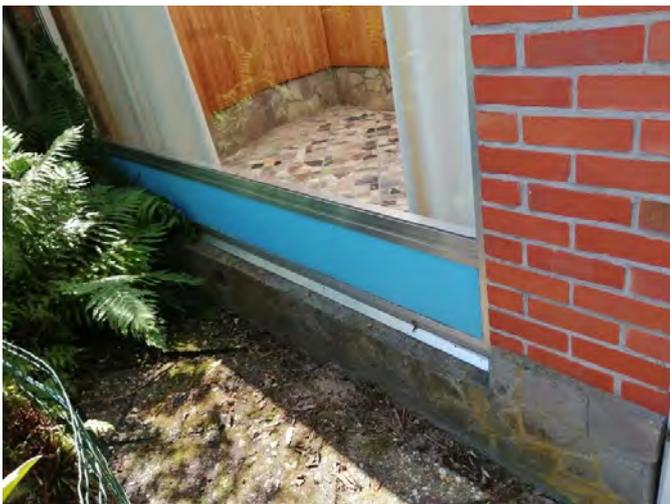
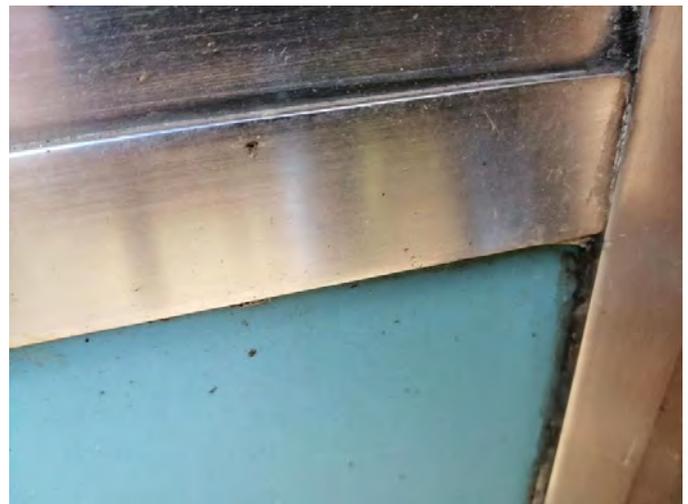
Zorgvuldig beheren

Eindbeoordeling materiaalrisico	Laag materiaalrisico en/of verlaagde kans op vezelvrijgave
---------------------------------	--

Gebondenheid	Categorie 1: hechtgebonden in oorsprong
Asbestsoort (vezeltype)	Crocidoliet aanwezig
Asbestconcentratie	Laag (< 50%)
Afschermingsgraad van het gehele materiaal	Geheel of deels (ook) vrij aan de binnenlucht
Toestand van het materiaal	Onbeschadigd, niet verweerd

Beschrijving	glasal plaat achtergevel
Omgeving	Grenst aan binnen- en buitenlucht
Primaire drager	Wand buitenschil
Asbestmateriaal	Plaat, paneel, tablet - Geëmailleerd, type Glasal
Bindmiddel van asbestmateriaal	Cement
Gebondenheid op basis van bindmiddel	Hecht
Hoeveelheid (oppervlakte - dikte - aantal)	<ul style="list-style-type: none">• 1,00 m² - 1,00 cm - 1 stuk
Totaal volume	0,01 m ³
Eenvoudig bereikbaar	Ja
Bevestigingswijze	<ul style="list-style-type: none">• Geklemd
Identificatiemethode	Vaststelling zonder monstername
Destructieve handeling voor identificatie	Nee

- Zorg voor een veilig beheer. Vermijd het beschadigen van het asbestmateriaal. Controleer de toestand jaarlijks op wijzigingen.

- Eenvoudige handelingen: mag via doe-het-zelf of door werknemer(s) met opleidingsattest eenvoudige handelingen
plaat in geheel uit kader verwijderen en afvoeren als asbestafval

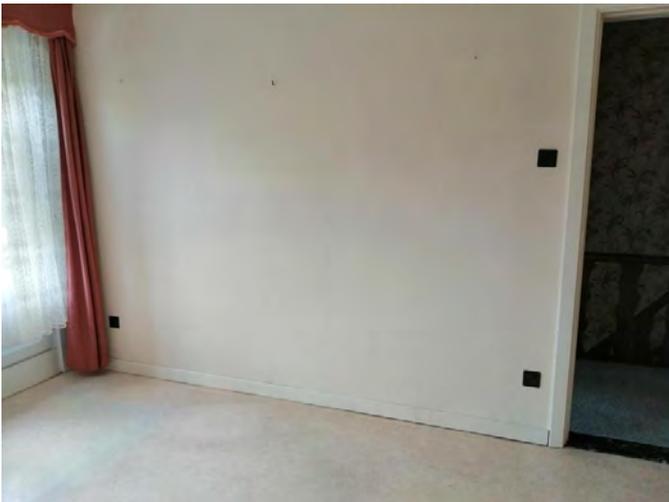
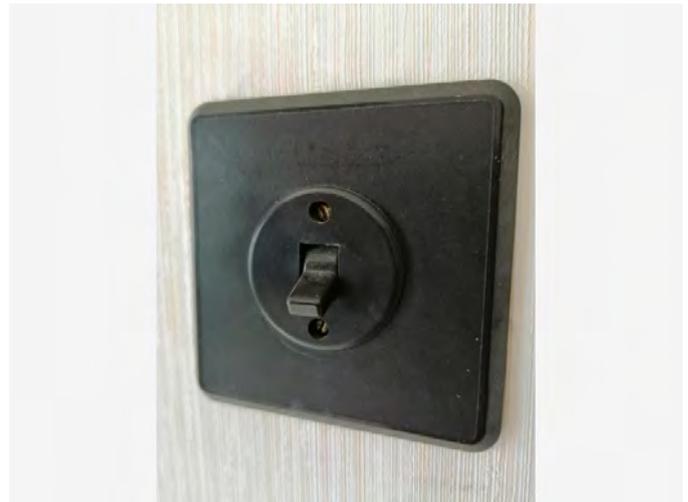
Zorgvuldig beheren

Eindbeoordeling materiaalrisico	Laag materiaalrisico en/of verlaagde kans op vezelvrijgave
---------------------------------	--

Gebondenheid	Categorie 1: hechtgebonden in oorsprong
Asbestsoort (vezeltype)	Crocidoliet aanwezig
Asbestconcentratie	Laag (< 50%)
Afschermingsgraad van het gehele materiaal	Geheel of deels (ook) vrij aan de binnenlucht
Toestand van het materiaal	Onbeschadigd, niet verweerd

Beschrijving	elektrisch installatiemateriaal
Omgeving	Binnen
Primaire drager	Communicatie en elektrische infrastructuur en uitrusting
Asbestmateriaal	Plaat, paneel, tablet - Type Bakeliet
Bindmiddel van asbestmateriaal	Kunststof of -hars
Gebondenheid op basis van bindmiddel	Hecht
Hoeveelheid (oppervlakte - dikte - aantal)	<ul style="list-style-type: none">• 0,50 m² - 0,30 cm - 1 stuk
Totaal volume	0,002 m ³
Eenvoudig bereikbaar	Ja
Bevestigingswijze	<ul style="list-style-type: none">• Geschroefd
Identificatiemethode	Vaststelling zonder monsternamen
Destructieve handeling voor identificatie	Nee

- Zorg voor een veilig beheer. Vermijd het beschadigen van het asbestmateriaal. Controleer de toestand jaarlijks op wijzigingen.

- Eenvoudige handelingen: mag via doe-het-zelf of door werknemer(s) met opleidingsattest eenvoudige handelingen elektrische componenten afkoppelen en afvoeren als asbestmateriaal. Werk spanningsloos!

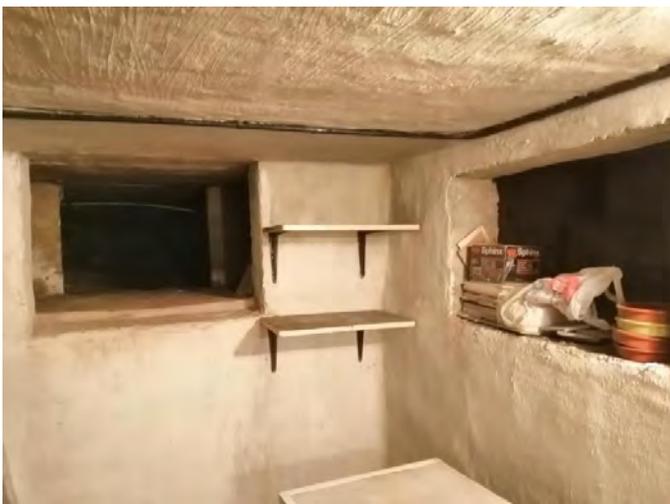
Permanente beperking

Reden: Het onderzoek kan niet uitgevoerd worden binnen de bepalingen van de Welzijnswet

Uitleg van de asbestdeskundige: geringe hoogte

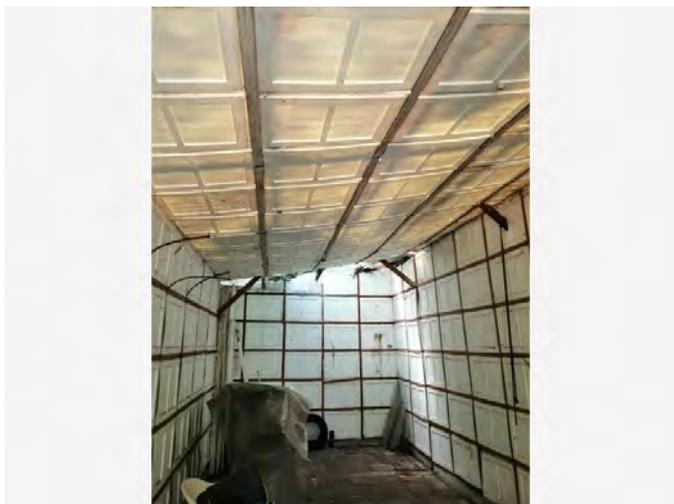
gebouw in hout, pvc dak, epsisolatie, vloer in betondallen

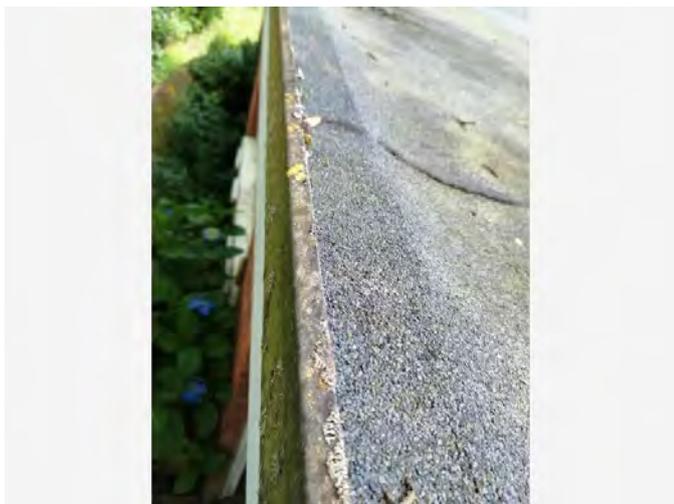
toplaag met ingebrande kunststof dakboorden

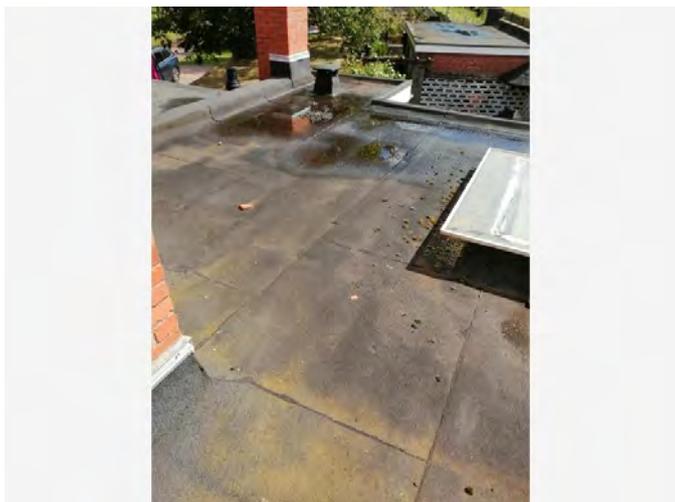
toplaag met ingelaste kunststof dakboord & alu eindlatten

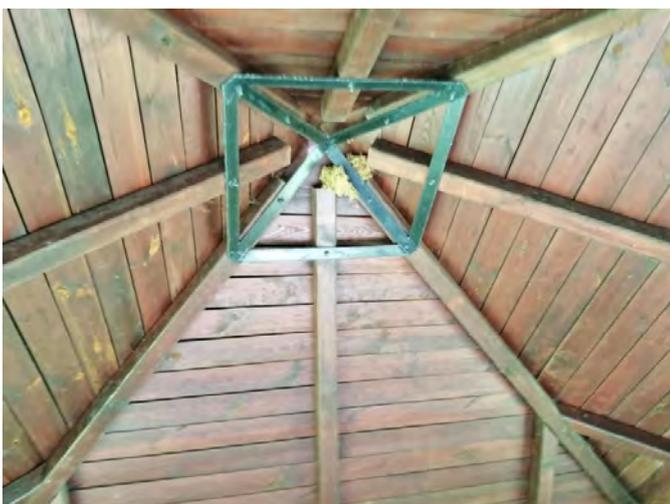
onderdak prieel in hout
