Asbestinventarisatetest

Spiegelstraat 6/302, 2800 Mechelen

Attestnummer : 20240611-000370.000

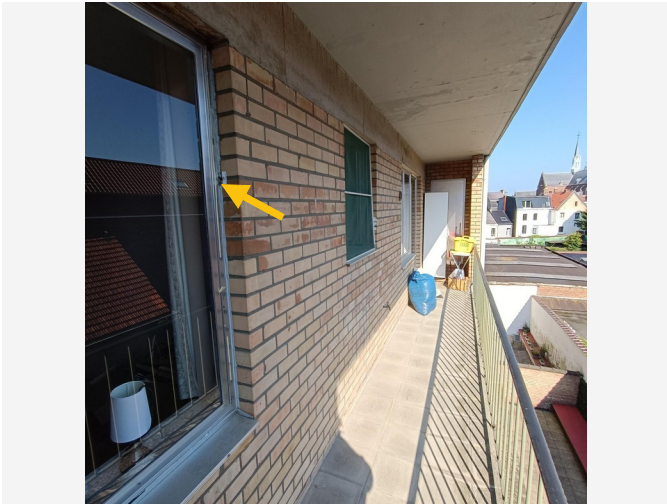
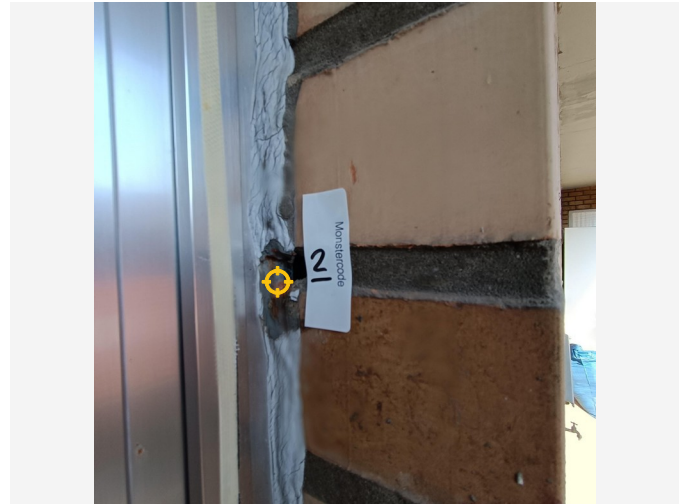
Eindbeoordeling materiaalrisico	Laag materiaalrisico en/of verlaagde kans op vezelvrijgave
Opmerking	De kit is in relatief goede staat.

#	Type	Referentie	Resultaat
1.1	Puntmonster	2	Chrysotiel

Beschrijving	Mastiek ramen en deuren
Omgeving	Buiten
Primaire drager	Wandopening verticaal (raam, deur, ...)
Asbestmateriaal	In-situ afwerkingslagen - Pasta, stopverf, voegsel, stopsel, vulsel, mastiek, katten, ...
Bindmiddel van asbestmateriaal	Kitten, mastiek, pasta
Gebondenheid op basis van bindmiddel	Hecht

- Zorg voor een veilig beheer. Vermijd het beschadigen van het asbestmateriaal. Controleer de toestand jaarlijks op wijzigingen.

- Eenvoudige handelingen: enkel door erkend asbestverwijderaar EH erkend saneerder . De saneerder motiveert de verwijderingsmethode in het werkplan. Verwijdering met puntafzuiging dmv een stofzuiger met absoluut filter of methode inslijpen baksteen . Oud raamwerk word gerecycleerd , er mogen geen restanten aan het raamwerk achter blijven.

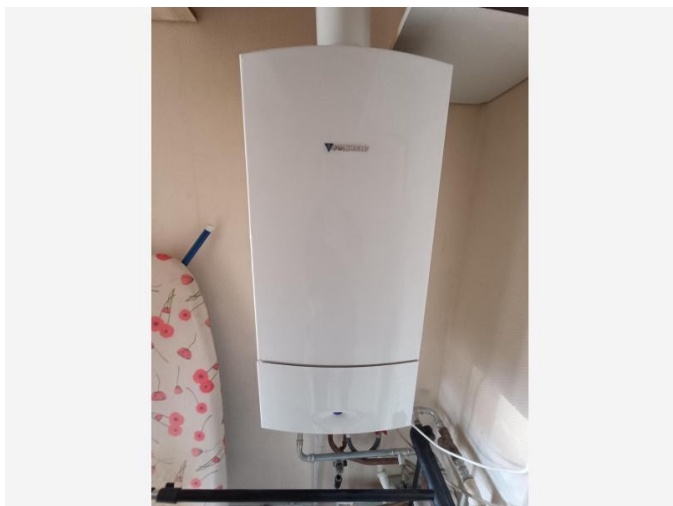
De CV-ketel is van het jaar 2010. De ketel is hierdoor niet asbest-verdacht. Zie bewijsdocumenten in bijlage.

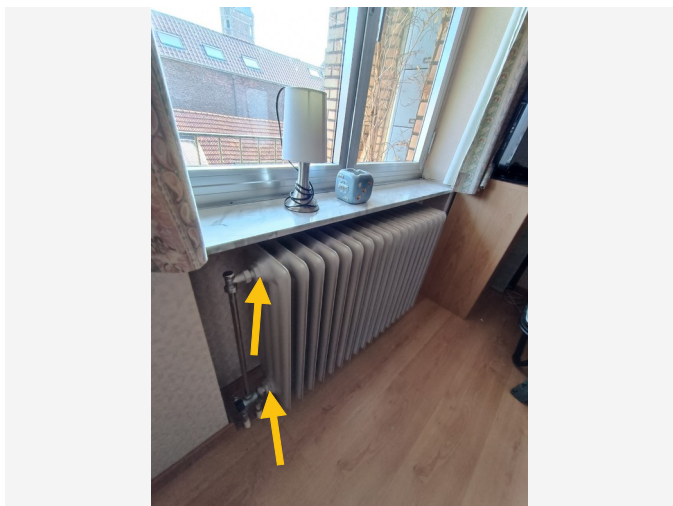
Deze radiatoren bevatten mogelijk asbesthoudende dichtingen/pakkingen tussen de radiatoroppervlakten. Bij verwijdering/renovatie of onderhoud dient dit gecontroleerd te worden door een erkend technicus (basis 8u asbest).

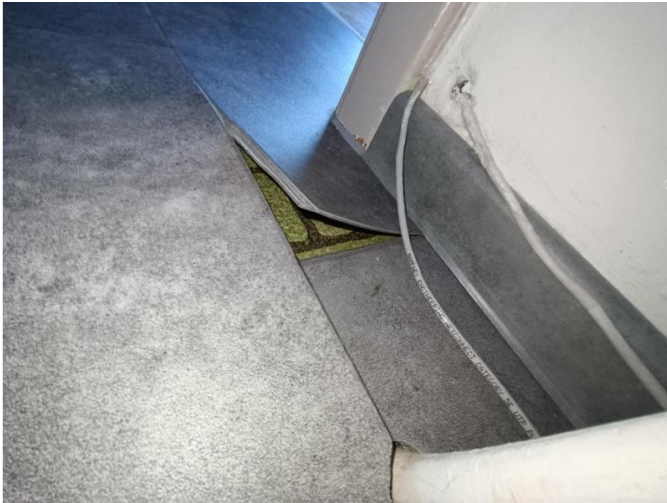
Fiche 4: Niet verdachte vinyl vloertegels (keuken)

Volgens expertise kunnen we deze vinyl tegels als niet asbest verdacht beschouwen (soepel en flexibel van structuur.)

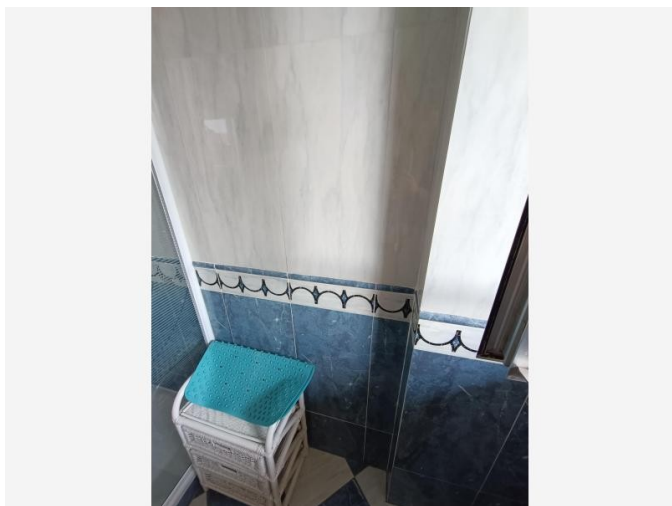
In het inspectieprotocol is een monstername van tegellijm verplicht om dit te identificeren als niet-asbesthoudend. Er waren geen facturen ter beschikking die bevestigen dat de tegels na 2001 waren geplaatst. Er waren geen bestaande beschadigingen aan de wandtegels om de lijm voldoende te kunnen inspecteren. Om dit af te toetsen is het aangewezen om bij eventuele renovatiewerken aan de tegels verder onderzoek/staalname te laten uitvoeren ter controle.

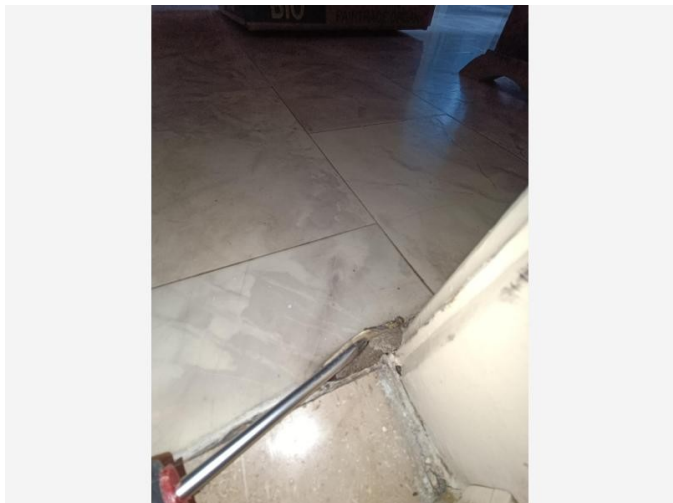
Fiche 6: Niet verdachte vinyl vloerzeilen (Inkomhal, vestiaire, wc, woonkamer)

Volgens expertise kunnen we deze vinyl vloerzeilen als niet asbest verdacht beschouwen (soepel en flexibel van structuur.)

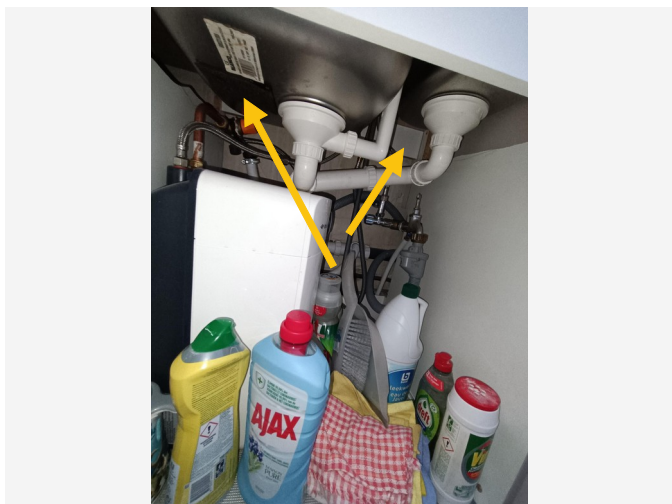
De ontbreuningsplaatjes onder de spoelbak in de keuken werd gecontroleerd, deze zijn van het jaar 2015 en zijn niet verdacht. Deze ontbreuningsplaatjes zijn soepel.

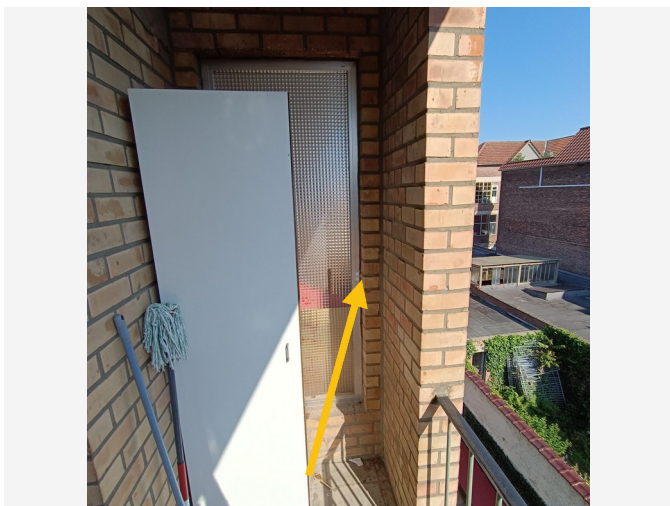
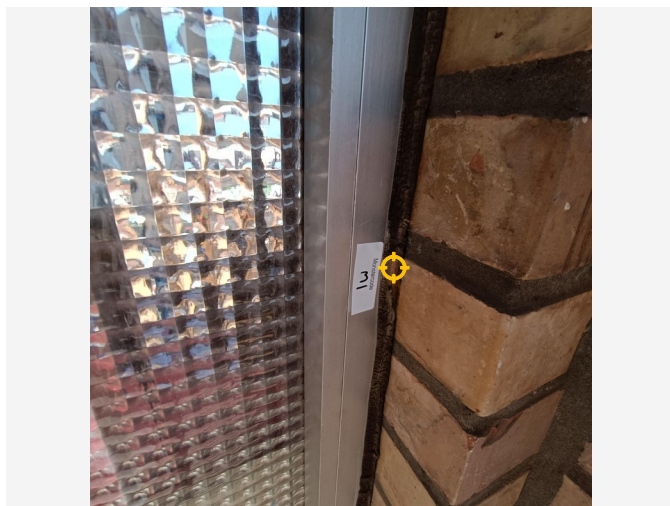
Geen asbest

Beschrijving	Mastiek scheidingsramen met buren (terras)
Omgeving	Buiten
Primaire drager	Wandopening verticaal (raam, deur, ...)
Bindmiddel van materiaal	Kitten, mastiek, pasta

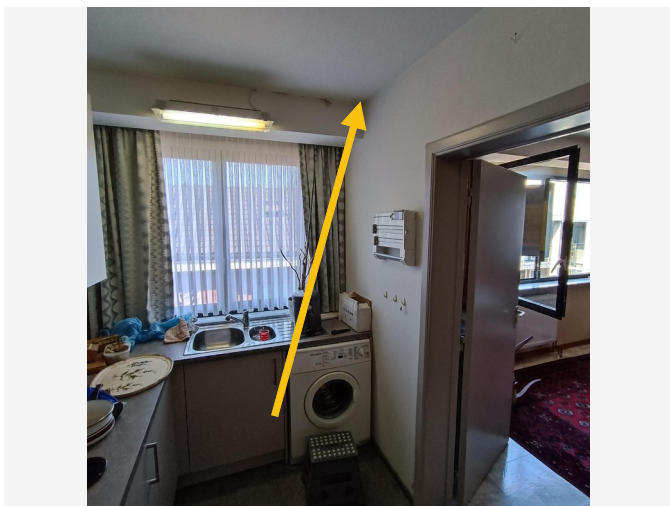
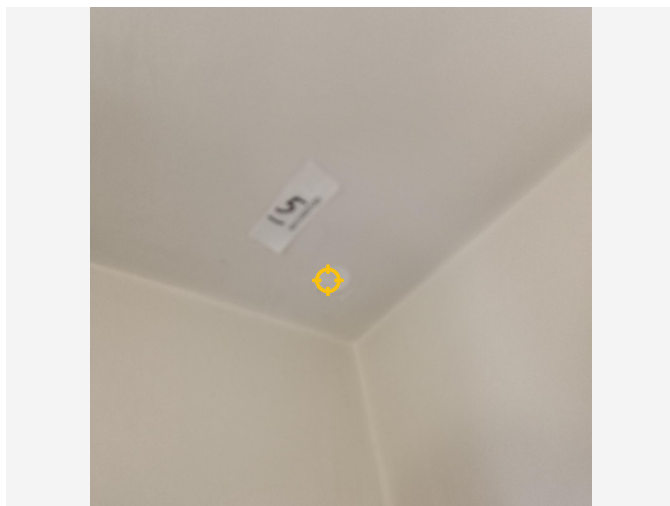
Geen asbest

Beschrijving	Pleisterwerk plafonds
Omgeving	Binnen
Primaire drager	Plafond
Bindmiddel van materiaal	Gips - kalk

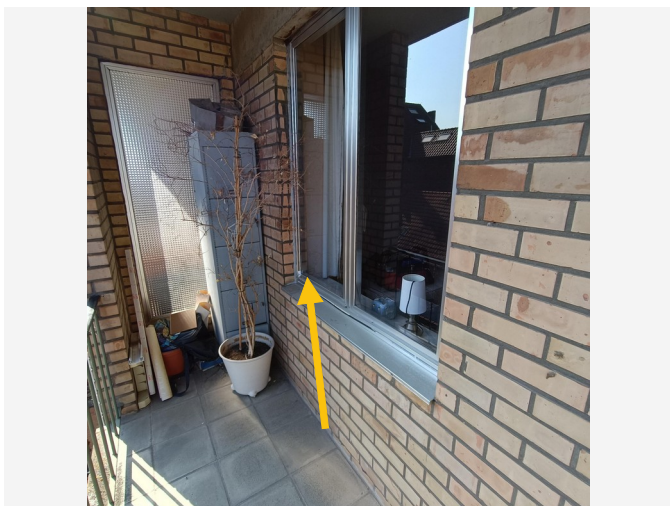
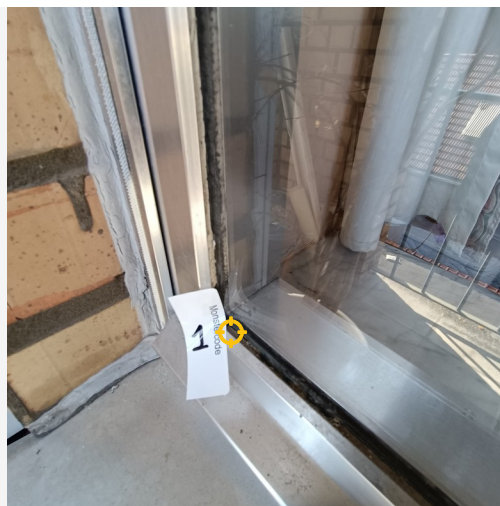
Geen asbest

Beschrijving	Stopverf aluminium ramen en deuren
Omgeving	Buiten
Primaire drager	Wandopening verticaal (raam, deur, ...)
Bindmiddel van materiaal	Kitten, mastiek, pasta
