# Asbestinventarisatetest

Esdoornplein 32, 2800 Mechelen

Attestnummer : 20240625-000513.000

Uitgegeven op : 25.06.2024

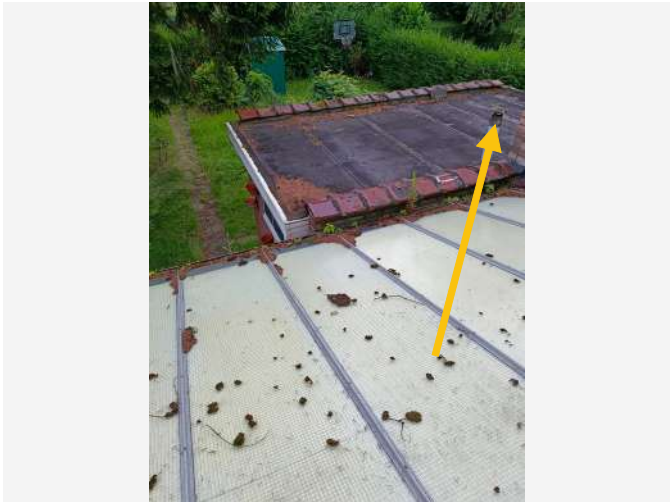
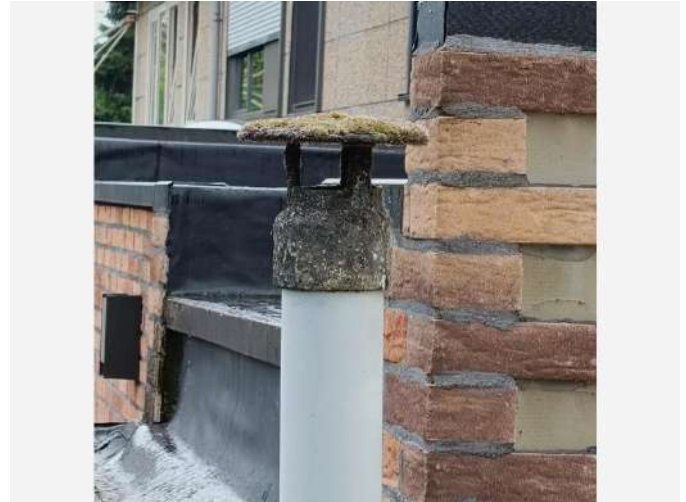
# Fiche 1: Vezelcement schouwhoed (op roofing plat dak)

Eindbeoordeling materiaalrisico	Verhoogd materiaalrisico en/of verhoogde kans op vezelvrijgave
---------------------------------	--

Gebondenheid	Categorie 1: hechtgebonden in oorsprong
Asbestsoort (vezeltype)	Crocidoliet aanwezig
Asbestconcentratie	Laag (< 50%)
Afschermingsgraad van het gehele materiaal	Geheel of deels (ook) vrij aan binnenluchtstromen
Toestand van het materiaal	Licht beschadigd, licht verweerd. Intact materiaal type Pical – asbestboard of categorie III 'gebondenheid'

Verwijderen

- Zorg voor een veilig beheer. Vermijd het beschadigen van het asbestmateriaal. Controleer de toestand jaarlijks op wijzigingen.

De schouwhoed kan voorzichtig losgebeiteld worden, extra bevochtigen om stof te voorkomen + dragen van de nodige beschermingsmiddelen (mondmasker ffp3, handschoenen, tyvec) Bij de gemeente/containerpark afsluitzakken halen om dubbel in te pakken en af te voeren naar het containerpark als hechtgebonden asbestafval.

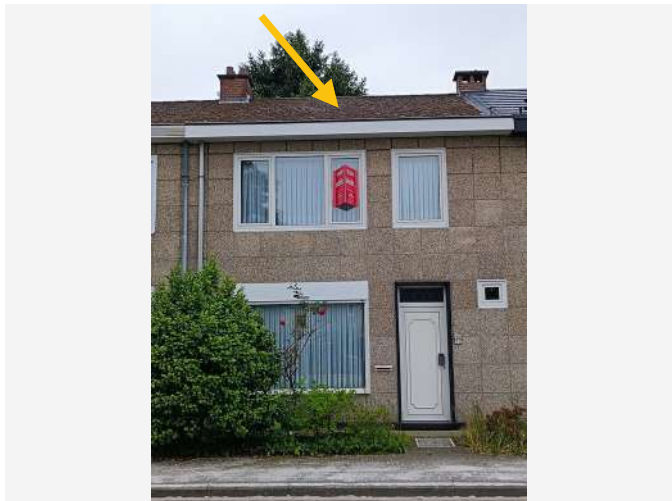
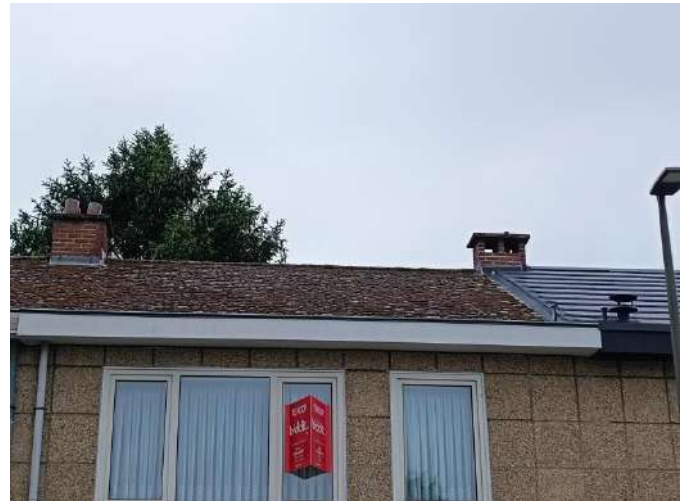
## Fiche 2: Leien dak >3,5m hoogte, geen dakraam voor verdere expertise

Eindbeoordeling materiaalrisico	Verhoogd materiaalrisico en/of verhoogde kans op vezelvrijgave
Opmerking	De leien zijn poreus en met mos begroeid.

<b>Gebondenheid</b>	Categorie 1: hechtgebonden in oorsprong
<b>Asbestsoort (vezeltype)</b>	Crocidoliet aanwezig
<b>Asbestconcentratie</b>	Laag (< 50%)
<b>Afschermingsgraad van het gehele materiaal</b>	Geheel of deels vrij aan de buitenlucht
<b>Toestand van het materiaal</b>	Matig beschadigd, matig verweerd

Verwijderen

- Verwijder dit asbestmateriaal zo snel mogelijk. Volg de toestand goed op.
- Hemelwater dat afspoelt van asbestcement daken of gevels kan asbestdeeltjes bevatten. Gebruik het enkel voor gesloten circuits (bv. spoelen toiletten). Reinig na het vervangen van het dak of de gevel de dakgoten en regenwaterput of -ton om asbesthoudend sediment of slib te verwijderen
- Voer bijkomende staalname(s) uit.

- Eenvoudige handelingen: mag via doe-het-zelf of door werknemer(s) met opleidingsattest eenvoudige handelingen  
EH via doe-het-zelf Dragen van de nodige beschermingsmiddelen (mondmasker ffp3, handschoenen, tyvec). Indien mogelijk de ondervloer afdekken, leien voorzichtig verwijderen, extra fixeren, niet breken, niet gooien, onmiddellijk verpakken of voorzichtig in container met asbest bag plaatsen.

Indien leien in slechte staat zijn en kans bestaat op breken : Eenvoudige handeling opgeleid personeel , alle werknemer(s) moeten wel beschikken over een opleidingsattest eenvoudige handelingen 8u

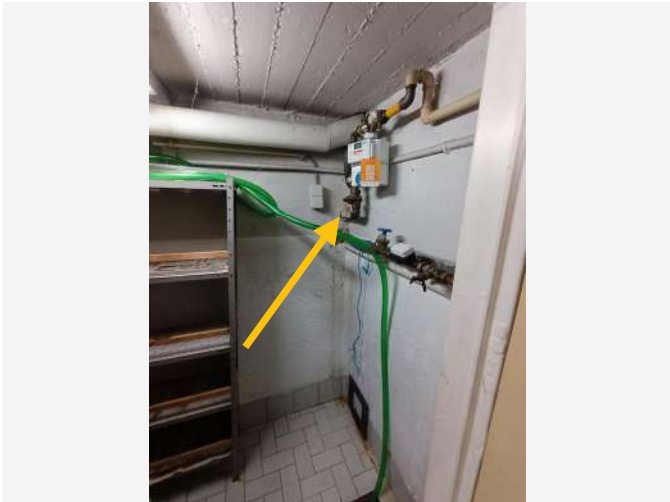
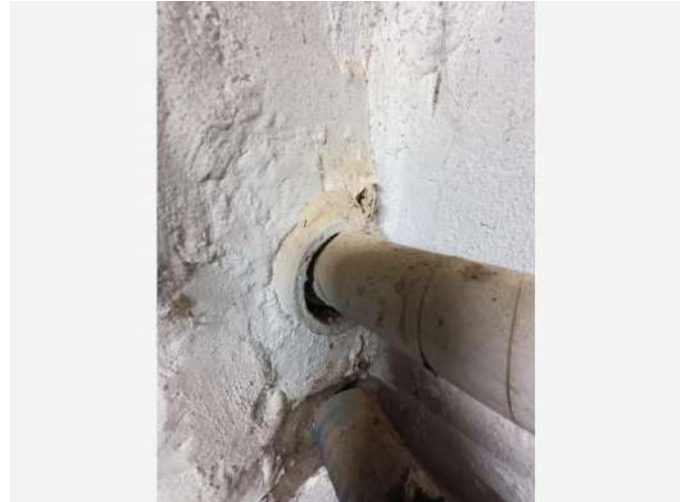
# Fiche 3: Vezelcement doorvoer rondom gasleiding (kelder 1)

Eindbeoordeling materiaalrisico	Verhoogd materiaalrisico en/of verhoogde kans op vezelvrijgave
---------------------------------	--

Gebondenheid	Categorie 1: hechtgebonden in oorsprong
Asbestsoort (vezeltype)	Crocidoliet aanwezig
Asbestconcentratie	Laag (< 50%)
Afschermingsgraad van het gehele materiaal	Geheel of deels (ook) vrij aan de binnenlucht
Toestand van het materiaal	Licht beschadigd, licht verweerd. Intact materiaal type Pical – asbestboard of categorie III 'gebondenheid'

Maatregelen nemen

- Zorg voor een veilig beheer. Vermijd het beschadigen van het asbestmateriaal. Controleer de toestand jaarlijks op wijzigingen.

Om de buis te verwijderen kan je geen hermetische zone zetten gezien de muur afgebroken wordt.

Verwijdering bij afbraak van gebouw door een erkend asbestverwijderaar met alternatieve techniek goedgekeurd door de FOD WASO

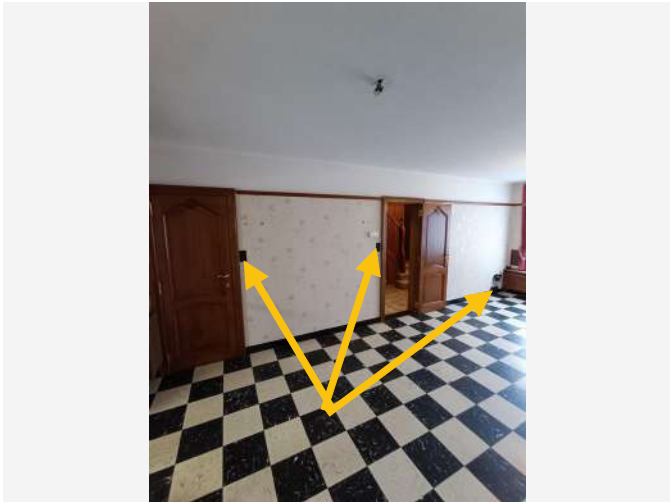
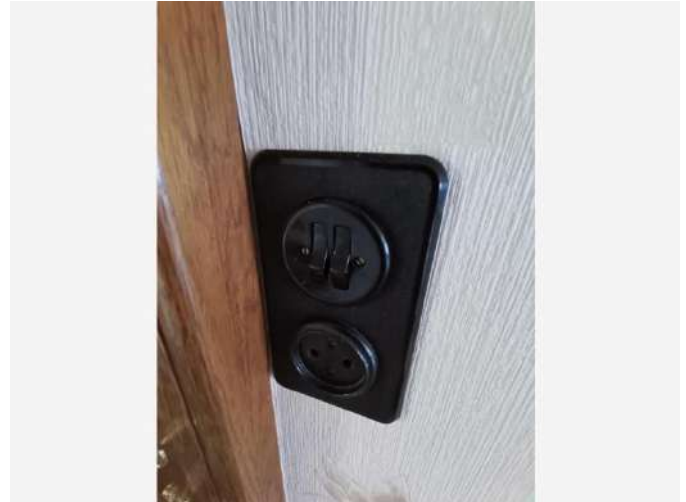
# Fiche 4: Bakelieten schakelaars/stopcontacten/armaturen

Eindbeoordeling materiaalrisico	Laag materiaalrisico en/of verlaagde kans op vezelvrijgave
---------------------------------	--

Gebondenheid	Categorie 1: hechtgebonden in oorsprong
Asbestsoort (vezeltype)	Crocidoliet aanwezig
Asbestconcentratie	Laag (< 50%)
Afschermingsgraad van het gehele materiaal	Geheel of deels (ook) vrij aan de binnenlucht
Toestand van het materiaal	Onbeschadigd, niet verweerd

Zorgvuldig beheren

- Verwijder dit asbestmateriaal zo snel mogelijk. Volg de toestand goed op.

- Eenvoudige handelingen: mag via doe-het-zelf of door werknemer(s) met opleidingsattest eenvoudige handelingen  
Schakelaars, stopcontacten, armaturen en andere gelijkaardige toepassingen kunnen eenvoudig losgeschroefd worden --> EH doe-het-zelf.

Afgesloten of verzegelde kast --> EH opgeleid techniek personeel 8u basisopleiding asbest.

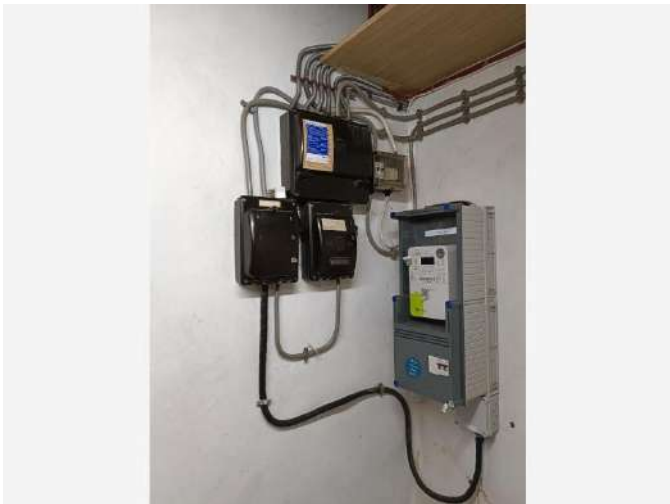
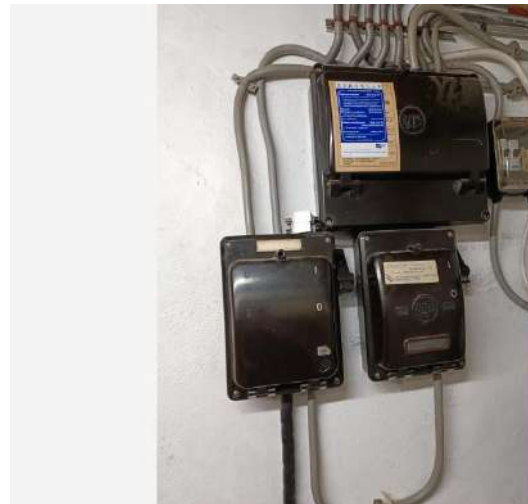
Beschrijving	Bakelieten zekeringskasten (kelder 2)
Omgeving	Binnen
Primaire drager	Binnenwand
Asbestmateriaal	Plaat, paneel, tablet - Type Bakeliet
Bindmiddel van asbestmateriaal	Kunststof of -hars
Gebondenheid op basis van bindmiddel	Hecht
Hoeveelheid (oppervlakte - dikte - aantal)	• 0,20 m <sup>2</sup> - 10,00 cm - 3 stuks
Totaal volume	0,06 m <sup>3</sup>
Eenvoudig bereikbaar	Ja
Bevestigingswijze	• Geschroefd
Identificatiemethode	Vaststelling zonder monstername
Destructieve handeling voor identificatie	Nee
Opmerking	<p>De doorgegeven aantallen zijn een schatting, het is mogelijk dat er meerdere bakeliet toepassingen aanwezig zijn.</p> <p>Het is moeilijk te bepalen of de bakeliettoepassingen in de woning ook effectief asbesthoudend zijn (het kan ook gaan om de asbestvrije variant).</p> <p>-Er werd geen monster genomen oww beschadiging aan een elektrisch gerelateerde toepassing, extra controle bij verwijdering van het verdacht materiaal. Vermoedelijk zullen de toepassingen verwijderd worden bij aanpassing van het elektriciteitsnetwerk.</p>

Zorgvuldig beheren

- Verwijder dit asbestmateriaal zo snel mogelijk. Volg de toestand goed op.

- Eenvoudige handelingen: mag via doe-het-zelf of door werknemer(s) met opleidingsattest eenvoudige handelingen  
Schakelaars, stopcontacten, armaturen en andere gelijkaardige toepassingen kunnen eenvoudig losgeschroefd worden --> EH doe-het-zelf.

Afgesloten of verzegelde kast --> EH opgeleid technieker personeel 8u basisopleiding asbest.

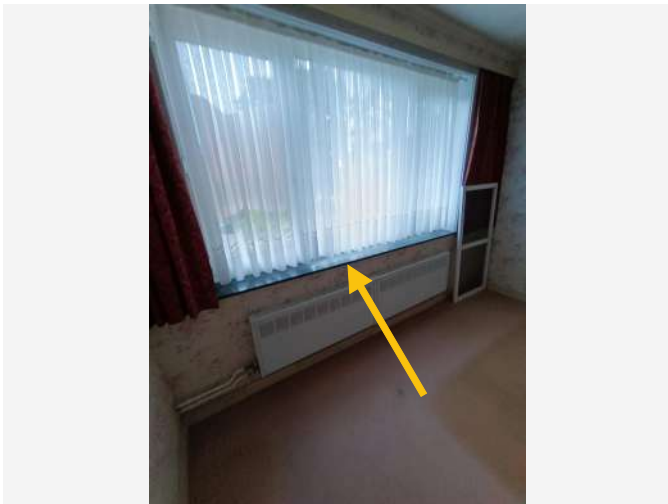
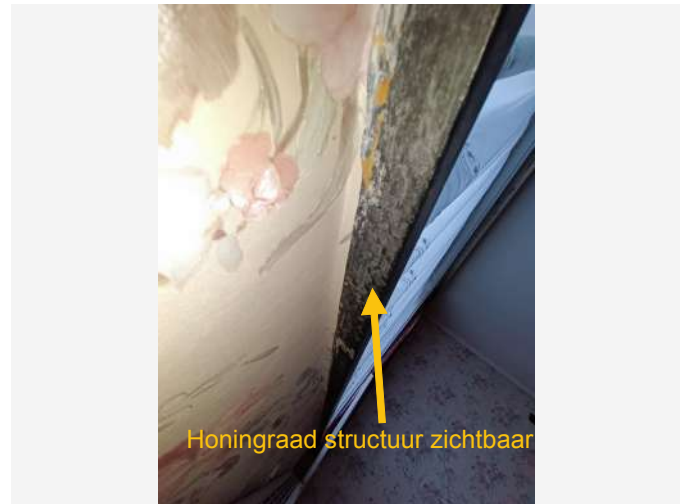
Beschrijving	Massal vensterbanken
Omgeving	Binnen
Primaire drager	Wandopening verticaal (raam, deur, ...)
Asbestmateriaal	Plaat, paneel, tablet - Type Massal
Bindmiddel van asbestmateriaal	Cement
Gebondenheid op basis van bindmiddel	Hecht
Hoeveelheid (oppervlakte - dikte - aantal)	<ul style="list-style-type: none"><li>• 0,60 m<sup>2</sup> - 2,00 cm - 5 stuks</li></ul>
Totaal volume	0,06 m <sup>3</sup>
Eenvoudig bereikbaar	Ja
Bevestigingswijze	<ul style="list-style-type: none"><li>• Verlijmd, ingegoten, versmeerd</li></ul>
Identificatiemethode	Vaststelling zonder monsternamen
Destructieve handeling voor identificatie	Nee
Opmerking	De vermelde oppervlaktes, diktes, gewichten en volumes betreffen een beredeneerde schatting. Er worden geen rechten verleend aan deze oppervlaktes/diktes/volumes.

- Eenvoudige handelingen: mag via doe-het-zelf of door werknemer(s) met opleidingsattest eenvoudige handelingen  
EH via doe-het zelf : De dorpels of tabletten kunnen voorzichtig losgebeiteld worden , extra bevochtigen om stof te voorkomen + dragen van de nodige beschermingsmiddelen (mondmasker ffp3, handschoenen,tyvec ) verpakken in plastic folie en afvoeren naar het containerpark als hechtgebonden asbestafval.
