# Asbestinventarisatetest

Raes Van Gaverstraat 40, 9890 Gavere

Attestnummer : 20240430-000154.000

Uitgegeven op : 30.04.2024

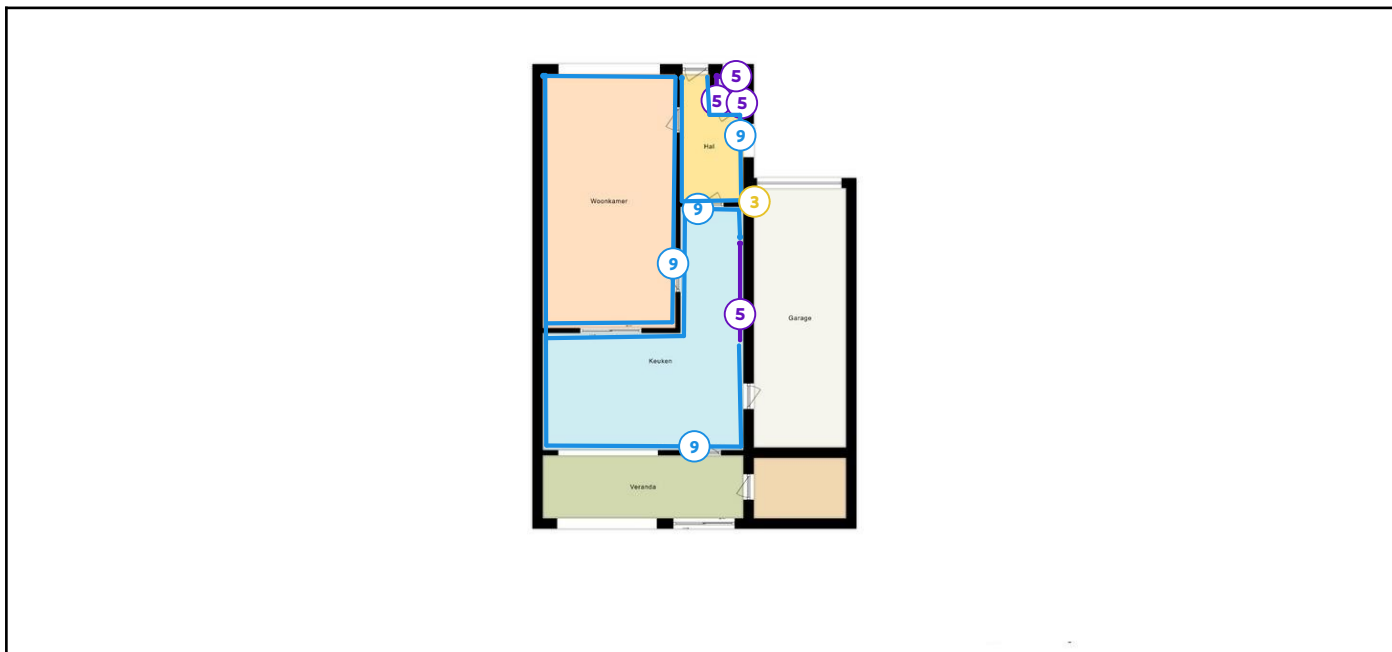
## Plan 1.1: GLV muren

Beschrijving	Type	Actie
3. Bakeliet	Asbestmateriaal	Zorgvuldig beheren
5. Faience tegelwerk	Advies	-
9. Pleisterwerk muren	Geen asbest	-

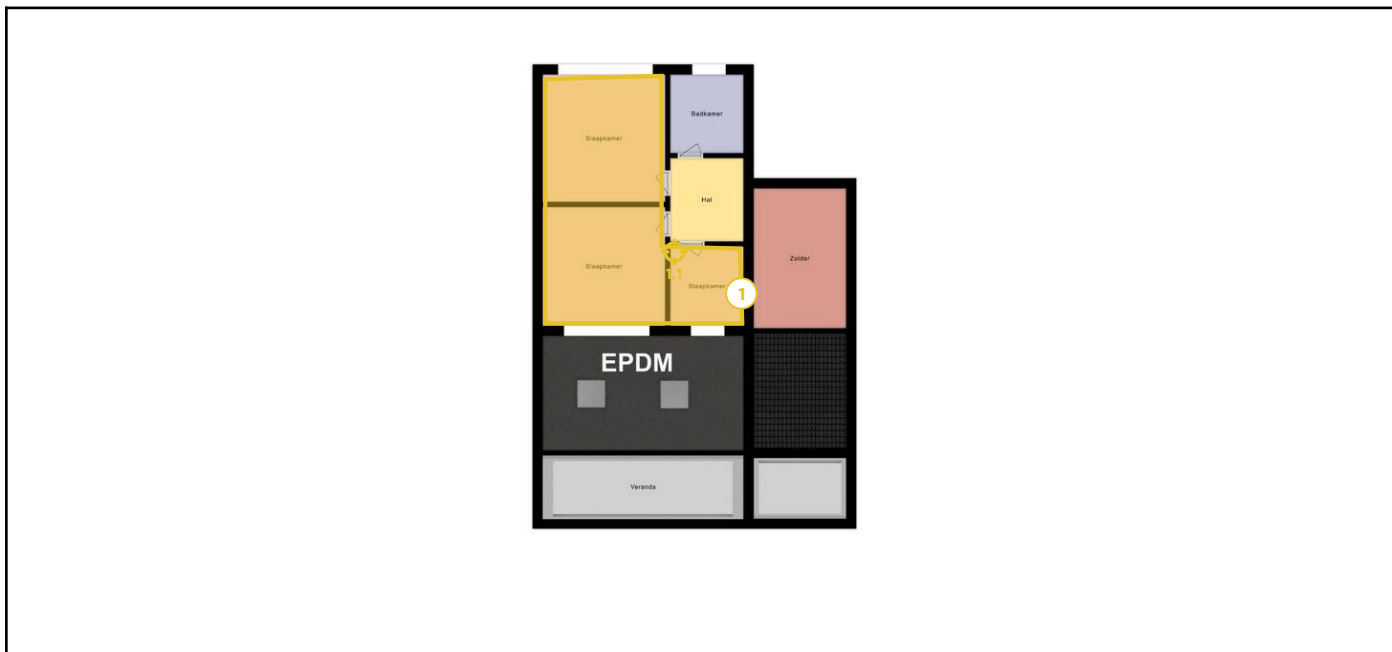
## Plan 1.4: +1 vloer

Beschrijving	Type	Actie
1. Vinyl slaapkamers	Asbestmateriaal	Zorgvuldig beheren
1.1 Code: PM02	Puntmonster	-

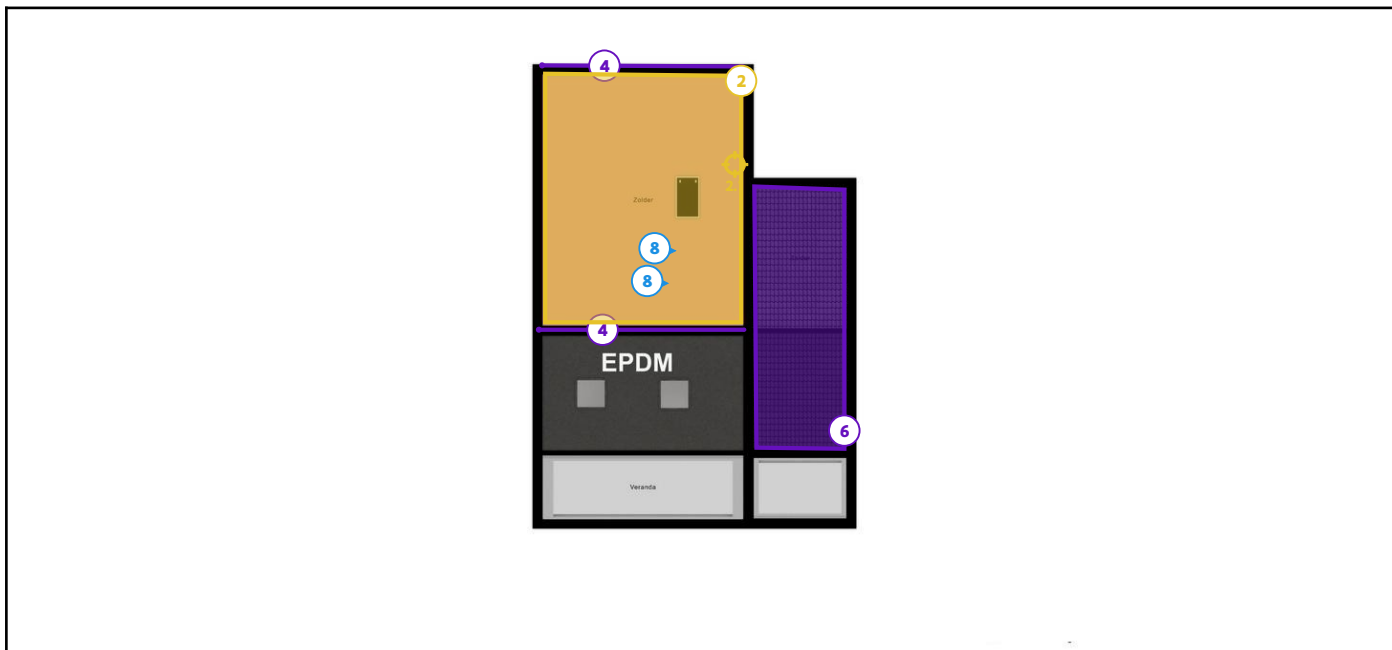
## Plan 1.5: +2

Beschrijving	Type	Actie
2. Vinyl zolder	Asbestmateriaal	Zorgvuldig beheren
2.1 Code: PM01	Puntmonster	-
4. Onderdak woning	Beperking	-
6. Onderdak garage	Advies	-
8. Schouwschuif	Geen asbest	-

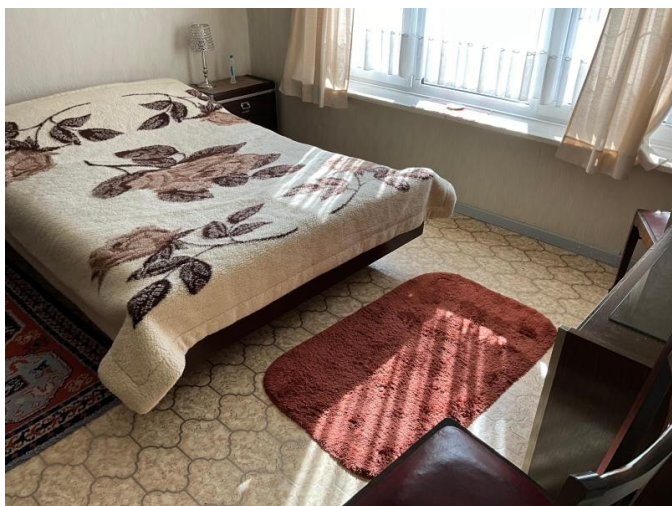
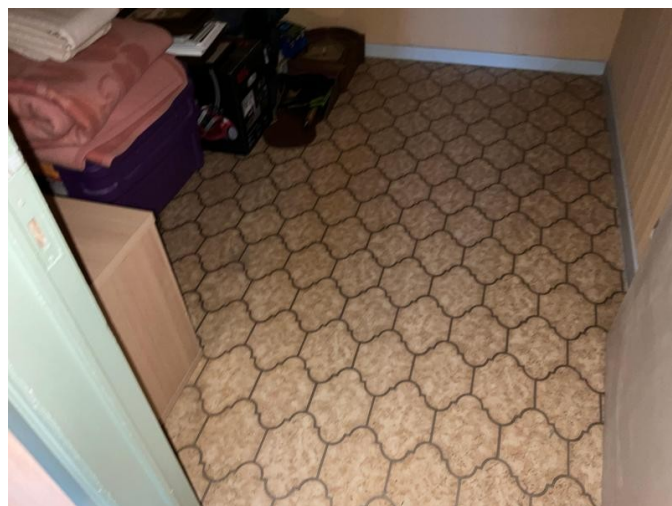
Het asbestmateriaal valt onder de mijlpaal van 2040.

Zorgvuldig beheren

Eindbeoordeling materiaalrisico	Zeer laag materiaalrisico en/of zeer lage kans op vezelvrijgave
---------------------------------	---

Gebondenheid	Categorie 1: hechtgebonden in oorsprong
Asbestsoort (vezeltype)	Alleen chrysotiel
Asbestconcentratie	Laag (< 50%)
Afschermingsgraad van het gehele materiaal	Geheel of deels (ook) vrij aan de binnenlucht
Toestand van het materiaal	Onbeschadigd, niet verweerd

#	Type	Referentie	Resultaat
1.1	Puntmonster	PM02	Chrysotiel

Beschrijving	Vinyl slaapkamers
Omgeving	Binnen
Primaire drager	Vloer
Asbestmateriaal	Prefab - afwerking - Vloerzeil
Bindmiddel van asbestmateriaal	Kunststof of -hars
Gebondenheid op basis van bindmiddel	Hecht
Hoeveelheid (oppervlakte - aantal)	• 50,00 m <sup>2</sup> - 1 stuk
Totale oppervlakte	50,00 m <sup>2</sup>

- Verwijder dit asbestmateriaal zo snel mogelijk. Volg de toestand goed op.

- Eenvoudige handelingen: enkel door erkend asbestverwijderaar  
Omdat Vinyl niet-hechtgebonden asbest bevat en een verhoogd risico vormt voor de gezondheid, mag u dit niet zelf verwijderen. U moet hiervoor beroep doen op een erkende asbestverwijderaar.

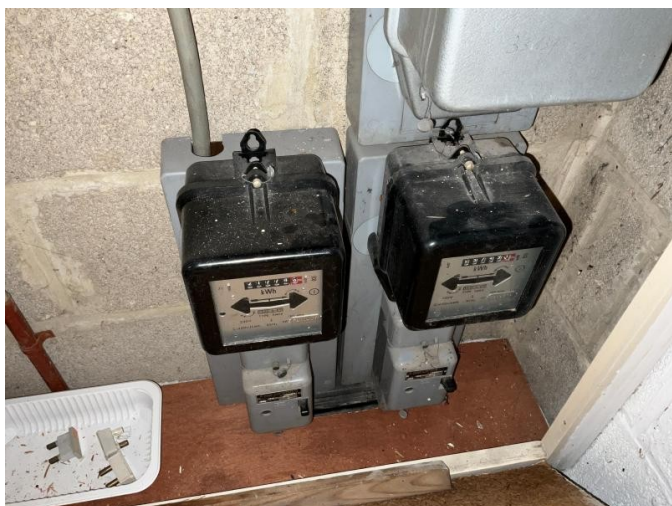
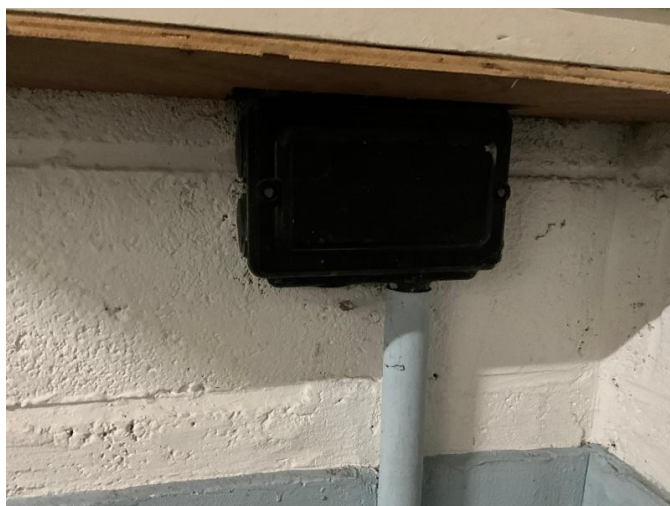
Het asbestmateriaal valt onder de mijlpaal van 2040.

Zorgvuldig beheren

Eindbeoordeling materiaalrisico	Zeer laag materiaalrisico en/of zeer lage kans op vezelvrijgave
---------------------------------	---

Gebondenheid	Categorie 1: hechtgebonden in oorsprong
Asbestsoort (vezeltype)	Alleen chrysotiel
Asbestconcentratie	Laag (< 50%)
Afschermingsgraad van het gehele materiaal	Geheel of deels (ook) vrij aan de binnenlucht
Toestand van het materiaal	Onbeschadigd, niet verweerd

Beschrijving	Bakeliet
Omgeving	Binnen
Primaire drager	Binnenwand
Asbestmateriaal	Plaat, paneel, tablet - Type Bakeliet
Bindmiddel van asbestmateriaal	Kunststof of -hars
Gebondenheid op basis van bindmiddel	Hecht
Hoeveelheid (oppervlakte - dikte - aantal)	• 0,50 m <sup>2</sup> - 15,00 cm - 1 stuk
Totaal volume	0,075 m <sup>3</sup>
Eenvoudig bereikbaar	Ja
Bevestigingswijze	• Geschroefd
Identificatiemethode	Vaststelling zonder monsternamen

- Verwijder dit asbestmateriaal zo snel mogelijk. Volg de toestand goed op.

- Eenvoudige handelingen: mag via doe-het-zelf of door werknemer(s) met opleidingsattest eenvoudige handelingen  
Elektrisch materiaal uit bakeliet zijn hechtgebonden toepassingen. Deze dienen voorzichtig te worden verwijderd zonder te breken.

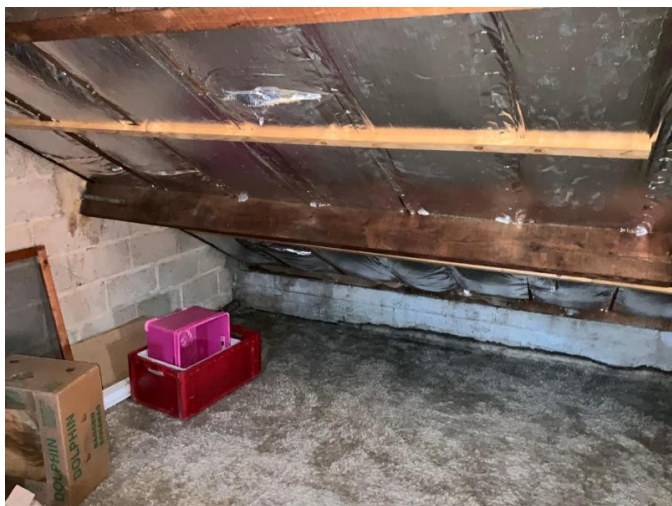
Situeringsfoto

**Reden:** Het te onderzoeken materiaal situeert zich hoger dan 3,50 m te rekenen vanaf een veilige ondergrond

**Uitleg van de asbestdeskundige:** Het te onderzoeken materiaal situeert zich hoger dan 3,50m te rekenen vanaf een veilige ondergrond. Via de zolder kan de aanwezigheid van een onderdak niet bepaald worden.

(Asbest)materiaal	Dak- en gevelbekleding - Plaat
Karakterisatie	Asbest (verdacht)
Primaire drager	Schuin dak

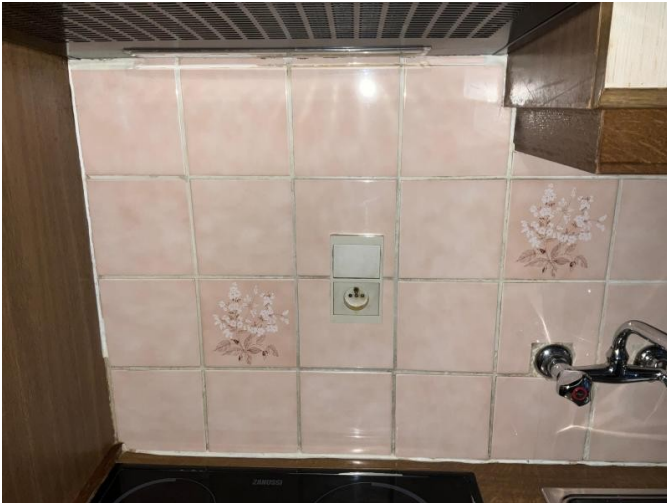
De gebruikte tegelijm van faiencetegels kan asbest bevatten, het betreft een niet-destructief onderzoek, hierdoor kon deze niet visueel vastgesteld of bemonsterd worden.

Identificatiemethode	Redelijk vermoeden
Primaire drager	Binnenwand
(Asbest)materiaal	In-situ afwerkingslagen - Lijm laag
Bindmiddel	Lijm
Gebondenheid bindmiddel	Hecht

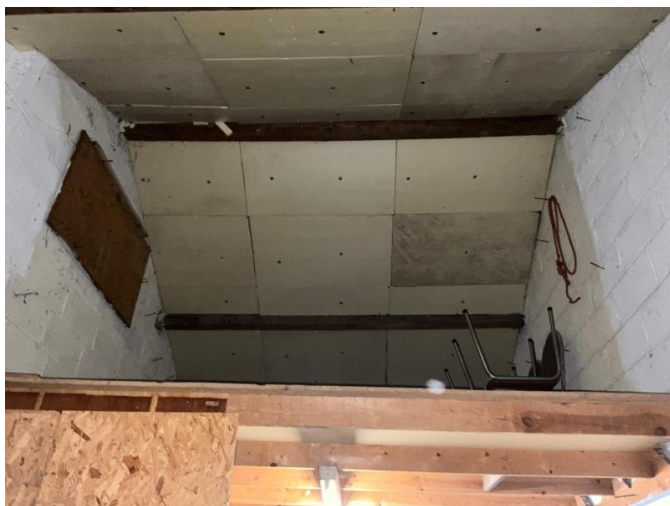
Onderdak garage werd in 2020 volledig vernieuwd, zie factuur.

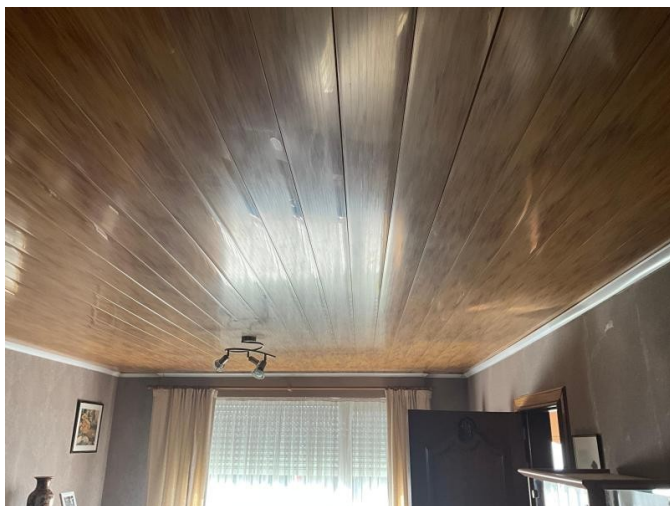
Alle plafonds zijn valse met kunststoffen planchetten of platen

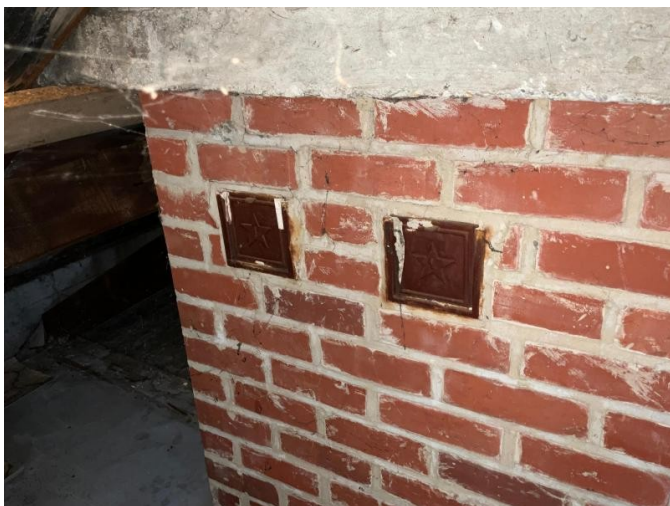
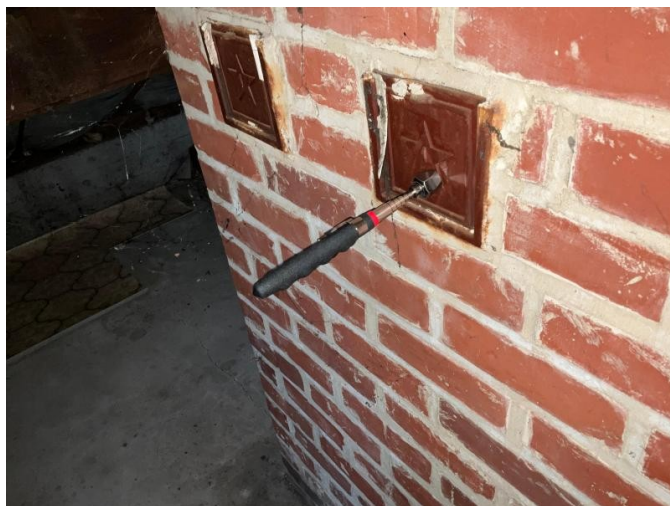
## Fiche 8: Schouwschuif

Geen asbest

Beschrijving	Schouwschuif
Omgeving	Binnen
Primaire drager	Ruimteverwarming
Identificatiemethode	Vaststelling zonder monsternamen
Destructieve handeling voor identificatie	Nee
Opmerking	De schouwschuiven zijn van staal

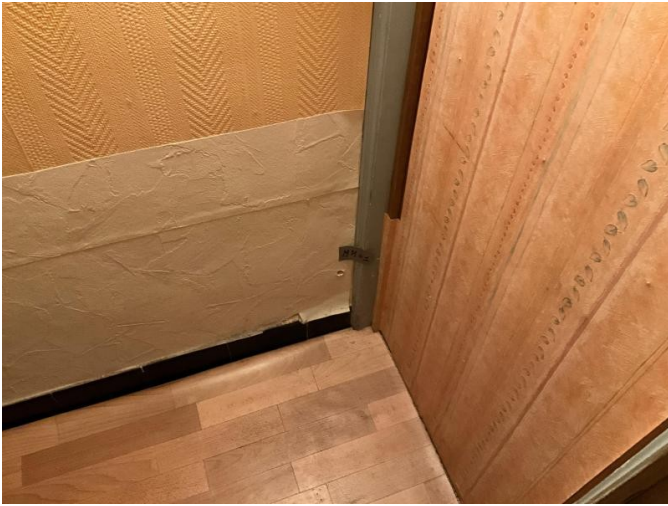
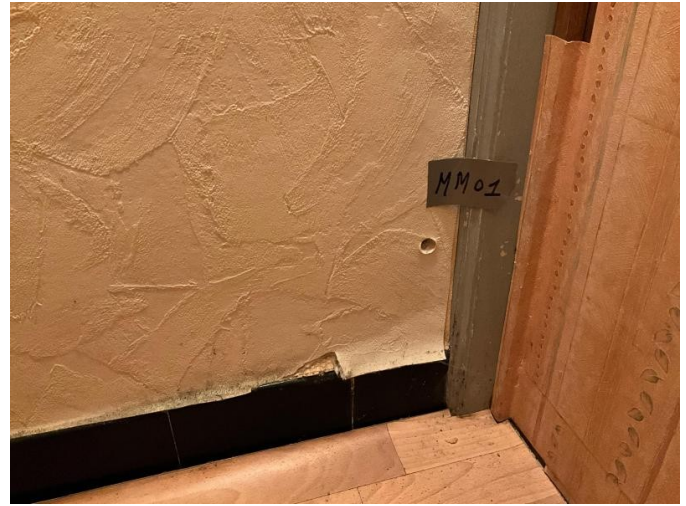
## Fiche 9: Pleisterwerk muren

Geen asbest

#	Type	Referentie	Resultaat
9.1	Mengmonster	MM01	Geen asbest
