Asbestinventarisatetest

Leliepark 23, 9870 Zulte

Attestnummer : 20240724-000045.000

Uitgegeven op : 24.07.2024

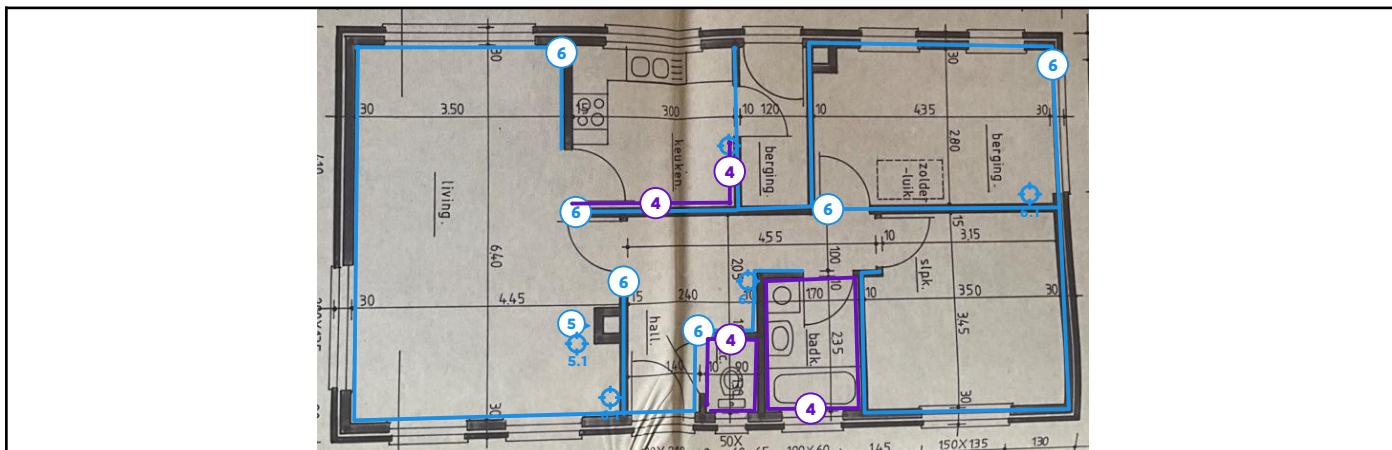
Plan 1.1: GLV muren

Beschrijving	Type	Actie
4. Faience tegelwerk	Advies	-
5. Textielkoord kachel	Geen asbest	-
5.1 Code: PM01	Puntmonster	-
6. Pleisterwerk muren	Geen asbest	-
6.1 Code: MM01	Mengmonster	-

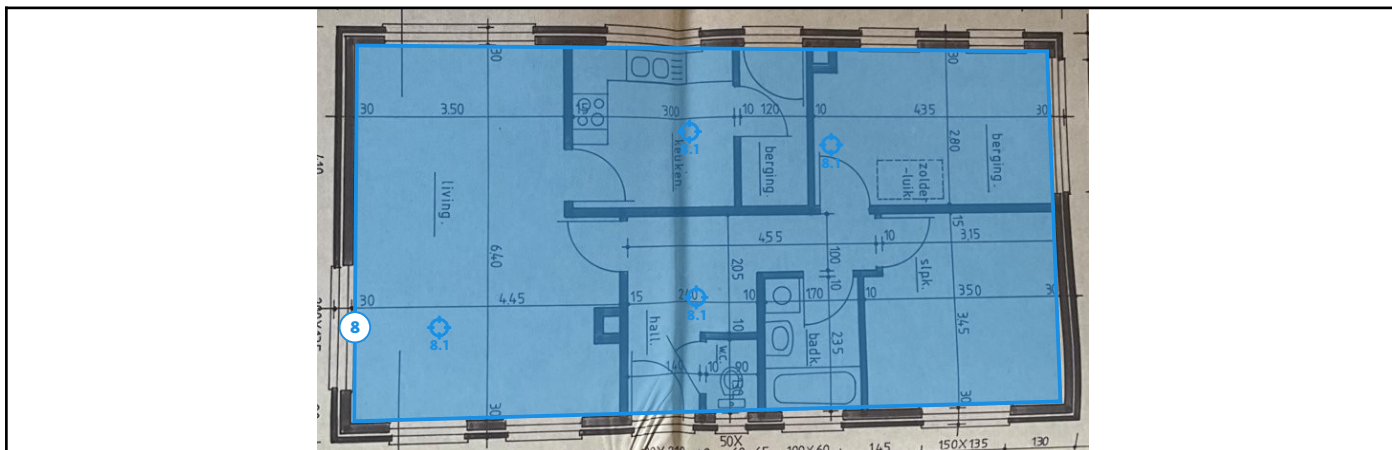
Plan 1.2: GLV plafonds

Beschrijving	Type	Actie
8. Pleisterwerk plafond	Geen asbest	-
8.1 Code: MM02	Mengmonster	-

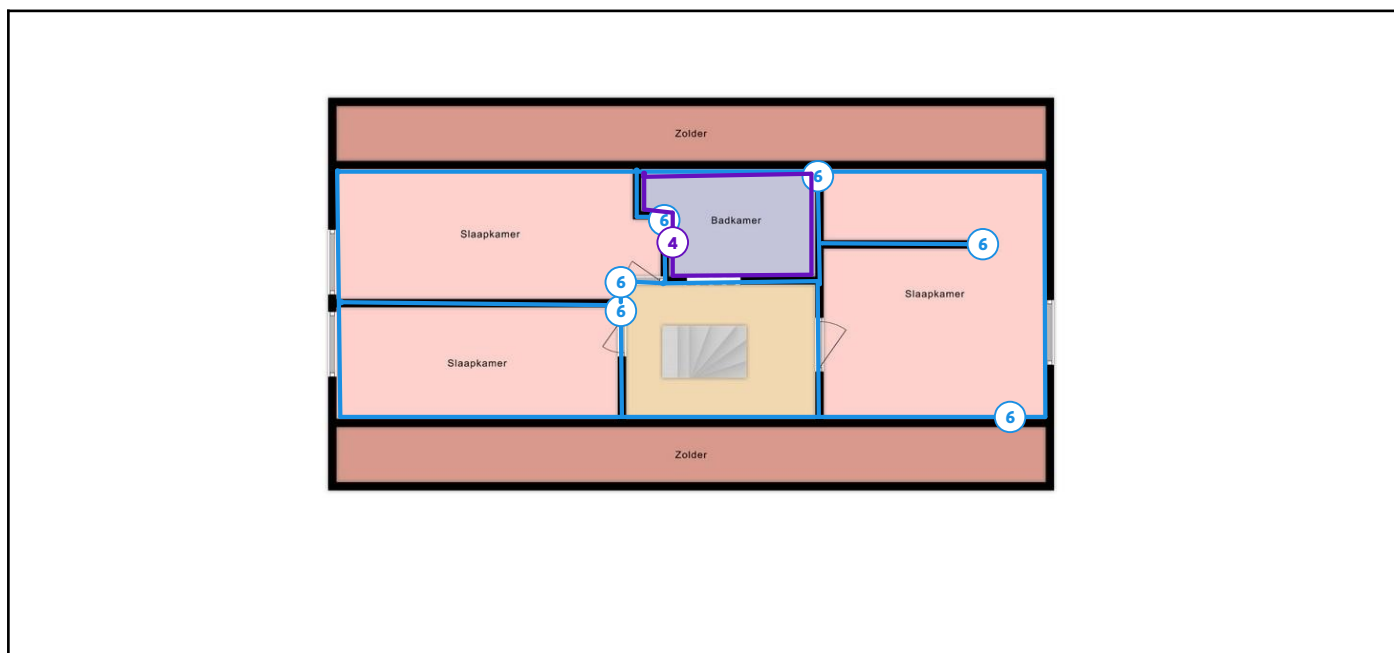
Plan 1.3: +1 muren

Beschrijving	Type	Actie
4. Faience tegelwerk	Advies	-
6. Pleisterwerk muren	Geen asbest	-

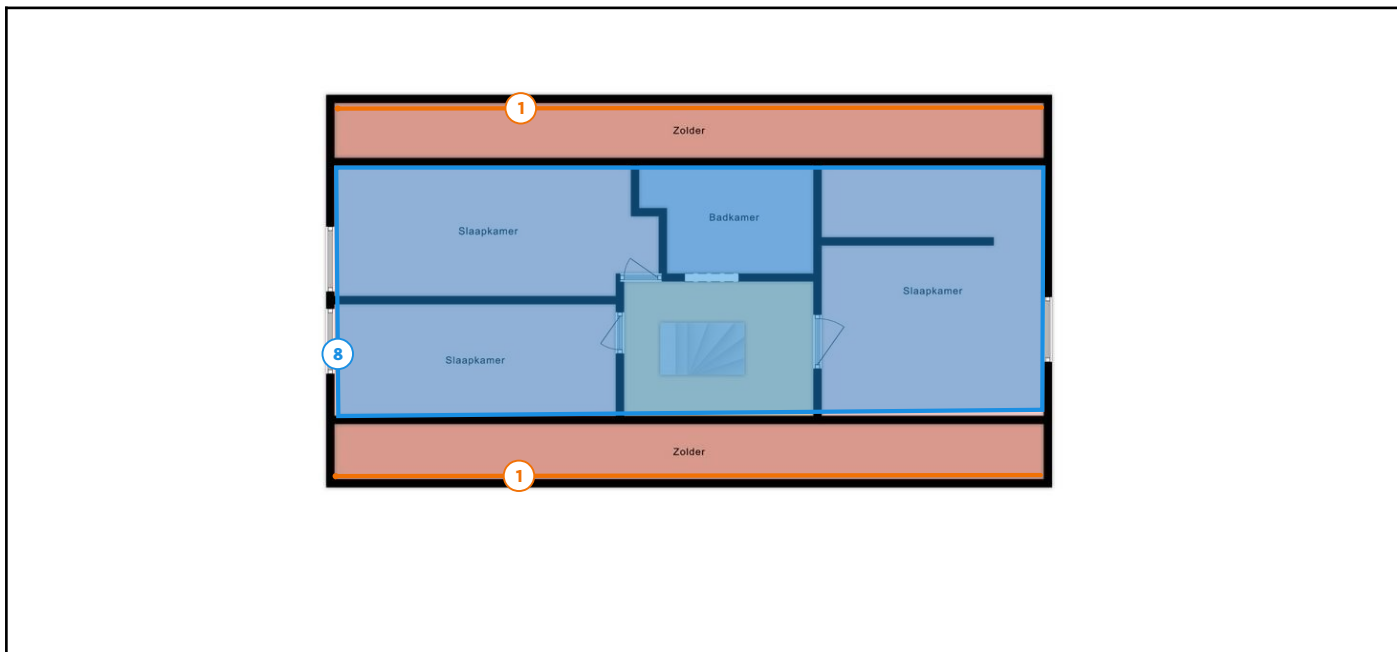
Plan 1.4: +1 plafonds

Beschrijving	Type	Actie
1. Onderdak woning	Asbestmateriaal	Verwijderen
8. Pleisterwerk plafond	Geen asbest	-

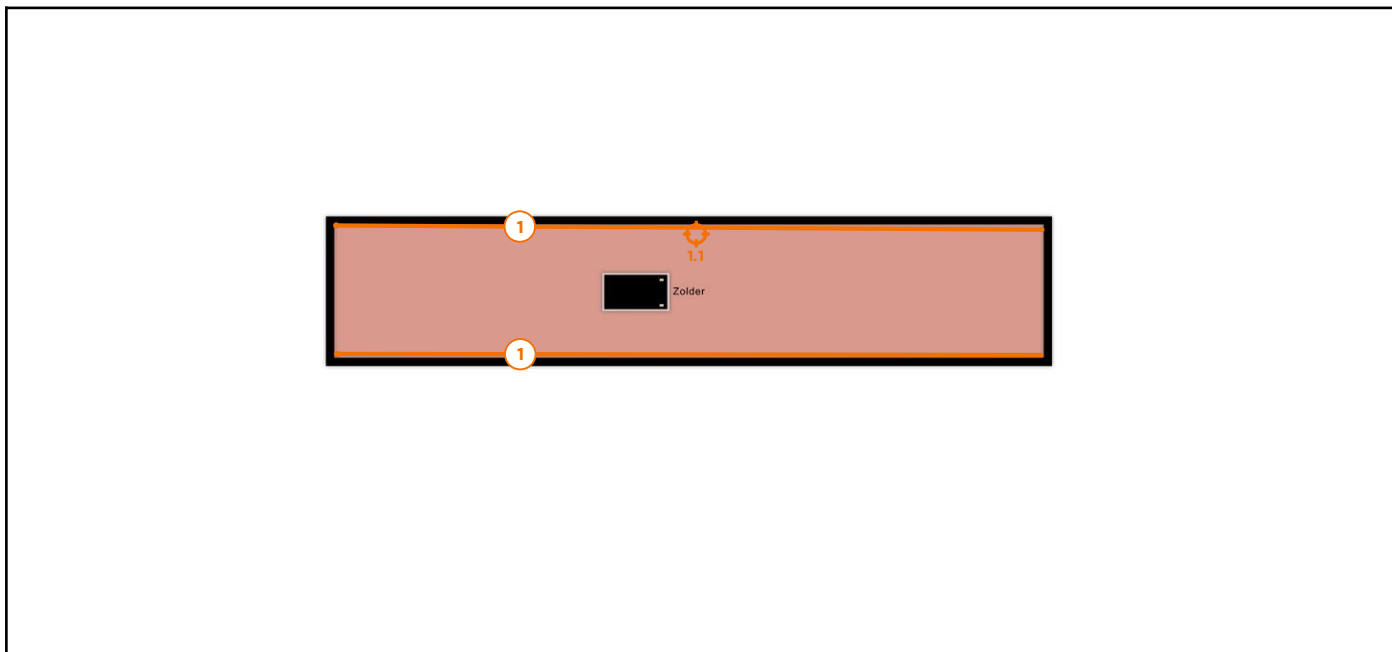
Plan 1.5: Zolder

Beschrijving	Type	Actie
1. Onderdak woning	Asbestmateriaal	Verwijderen
1.1 Code: PM02	Puntmonster	-

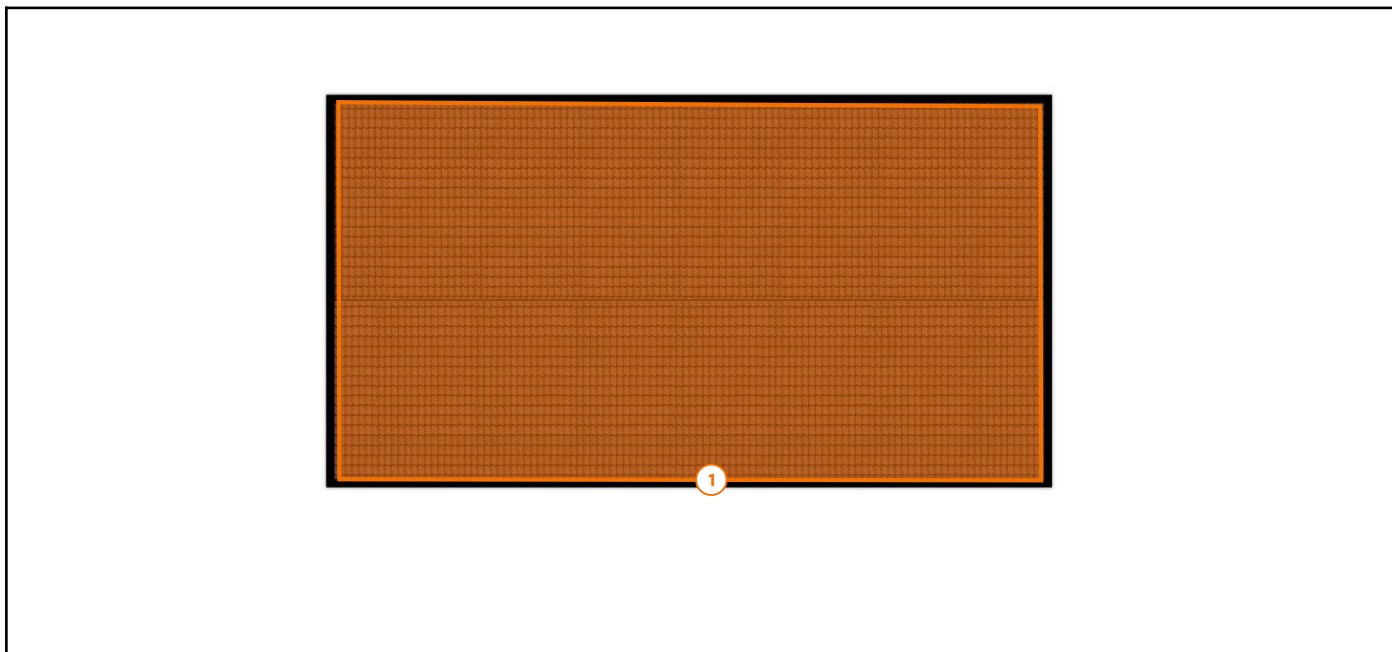
Plan 1.6: Dak woning

Beschrijving	Type	Actie
1. Onderdak woning	Asbestmateriaal	Verwijderen

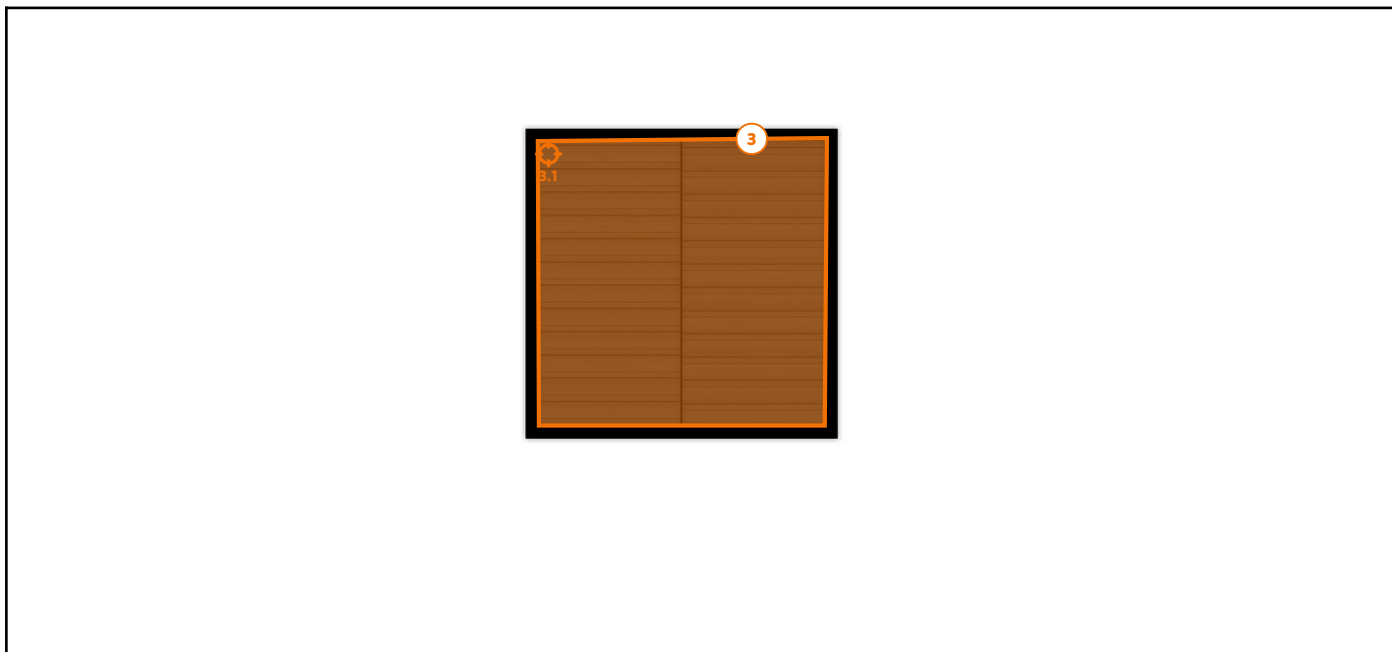
Plan 2.2: Tuinhuis dak

Beschrijving	Type	Actie
3. Golfplaat tuinhuis	Asbestmateriaal	Verwijderen
3.1 Code: PM03	Puntmonster	-

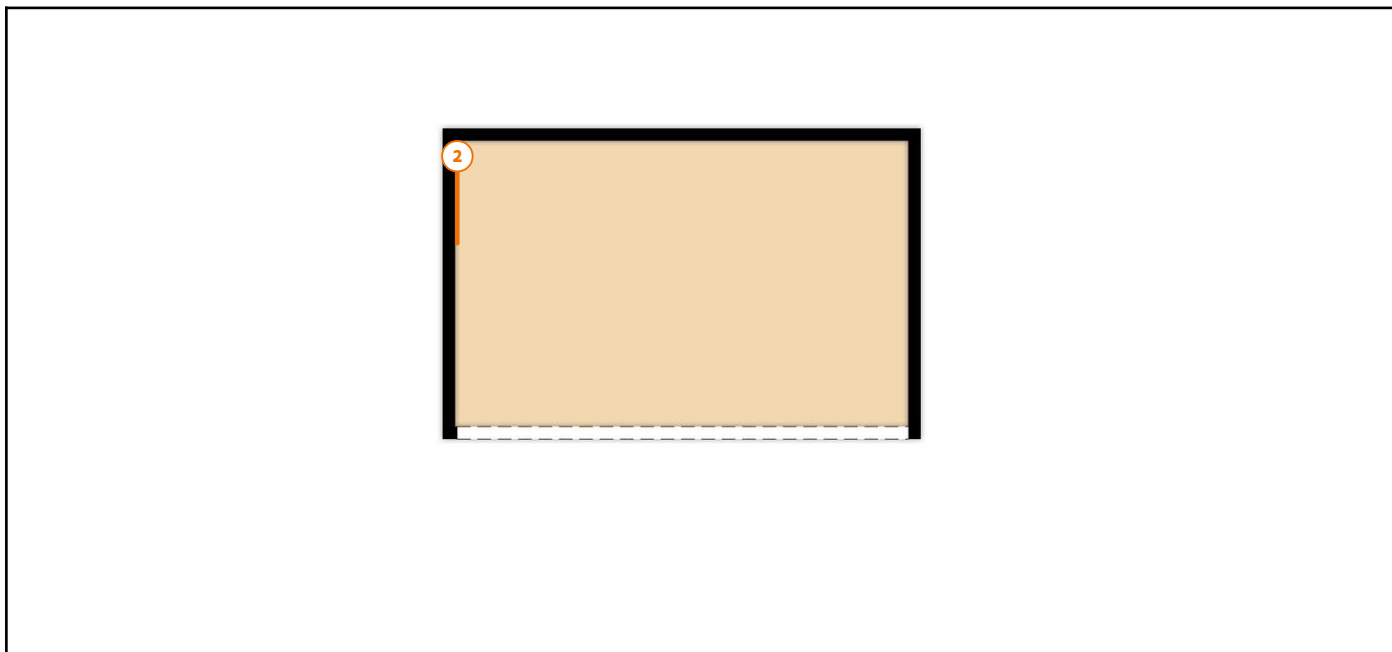
Plan 3.1: Afdak grondplan

Beschrijving	Type	Actie
2. Menuiserie wand afdak	Asbestmateriaal	Verwijderen

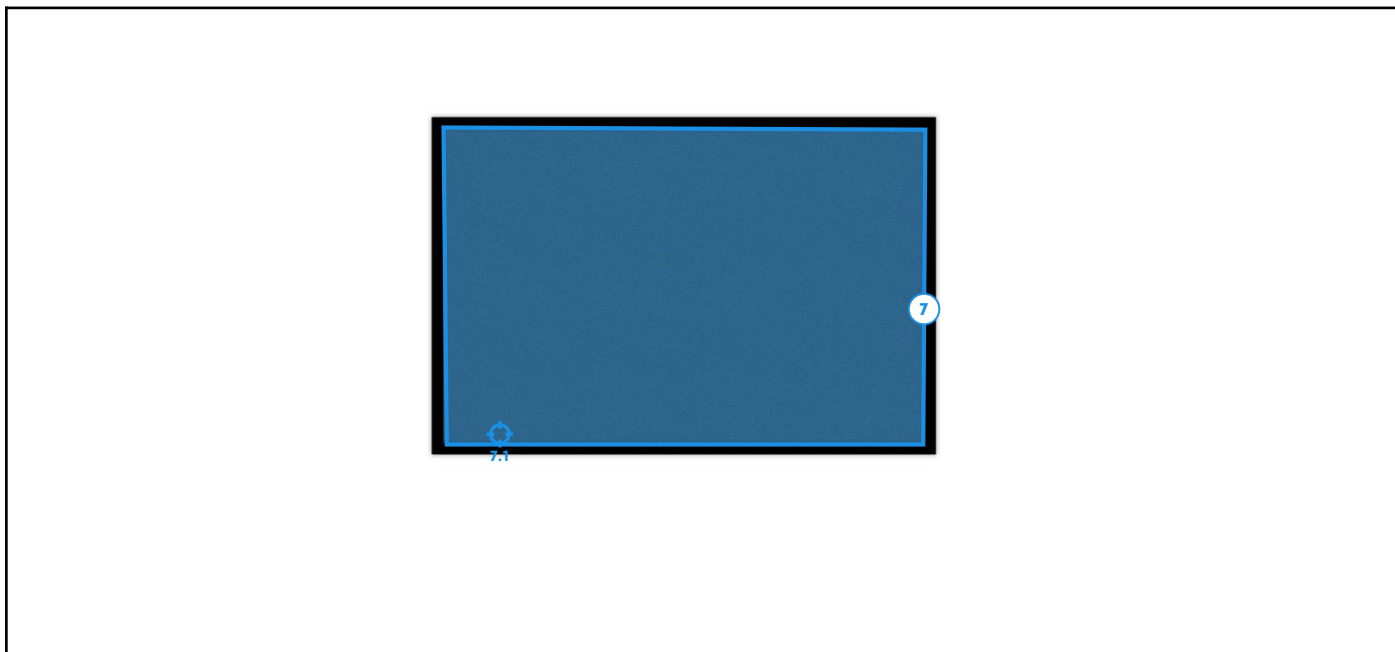
Plan 4.2: Garage dak

Beschrijving	Type	Actie
7. Roofing dak garage	Geen asbest	-
7.1 Code: PM04	Puntmonster	-

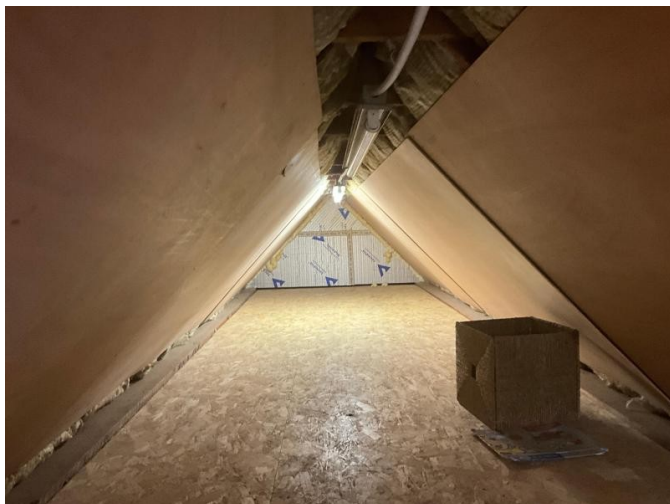
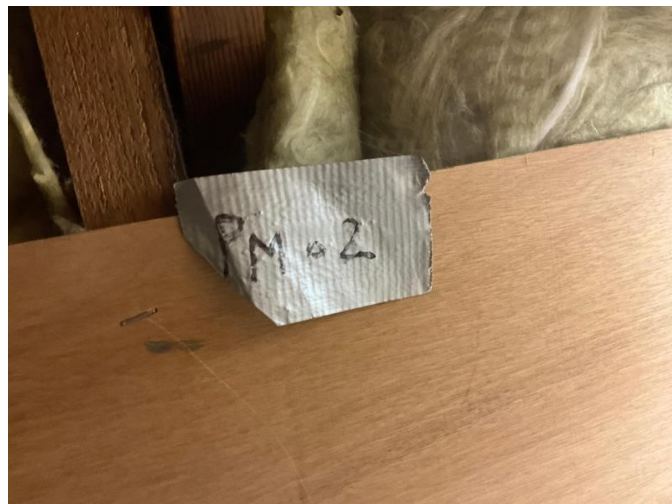
Het asbestmateriaal valt onder de mijlpaal van 2034.

Eindbeoordeling materiaalrisico	Laag materiaalrisico en/of verlaagde kans op vezelvrijgave
---------------------------------	--

Gebondenheid	Categorie 1: hechtgebonden in oorsprong
Asbestsoort (vezeltype)	Alleen chrysotiel
Asbestconcentratie	Laag (< 50%)
Afschermingsgraad van het gehele materiaal	Geheel of deels vrij aan de buitenlucht
Toestand van het materiaal	Licht beschadigd, licht verweerd. Intact materiaal type Pical – asbestboard of categorie III 'gebondenheid'

#	Type	Referentie	Resultaat
1.1	Puntmonster	PM02	Chrysotiel

Beschrijving	Onderdak woning
Omgeving	Grenst aan binnen- en buitenlucht
Primaire drager	Schuin dak
Asbestmateriaal	Dak- en gevelbekleding - Plaat
Bindmiddel van asbestmateriaal	Cement
Gebondenheid op basis van bindmiddel	Hecht
Hoeveelheid (oppervlakte - dikte - aantal)	<ul style="list-style-type: none">• 140,00 m² - 1,00 cm - 1 stuk
Totaal volume	1,40 m ³
Eenvoudig bereikbaar	Ja
Bevestigingswijze	<ul style="list-style-type: none">• Geklemd• Geschroefd
Identificatiemethode	Vaststelling met monstername
Destructieve handeling voor identificatie	Nee
Opmerking	Het betreft een (ruwe) schatting van de hoeveelheid, de opgegeven hoeveelheid kan niet gebruikt worden voor meetstaat.

- Verwijder dit asbestmateriaal zo snel mogelijk. Volg de toestand goed op.

- Eenvoudige handelingen: mag via doe-het-zelf of door werknemer(s) met opleidingsattest eenvoudige handelingen
Menuiserieplaten zijn een hechtgebonden toepassing, deze dienen voorzichtig te worden verwijderd zonder te breken/slijpen om vezelvrijgave te vermijden.

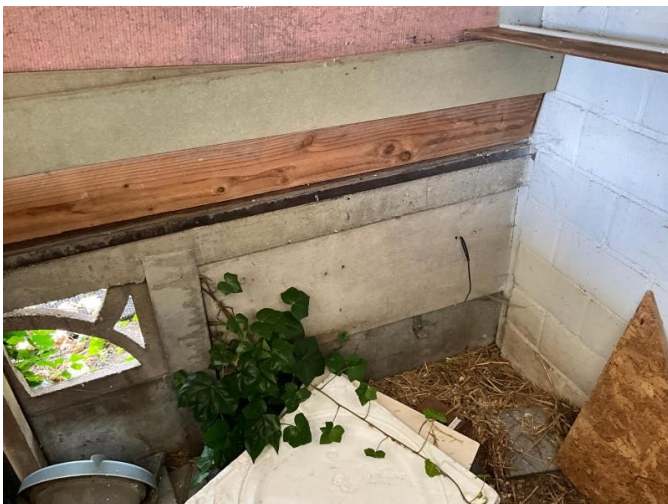
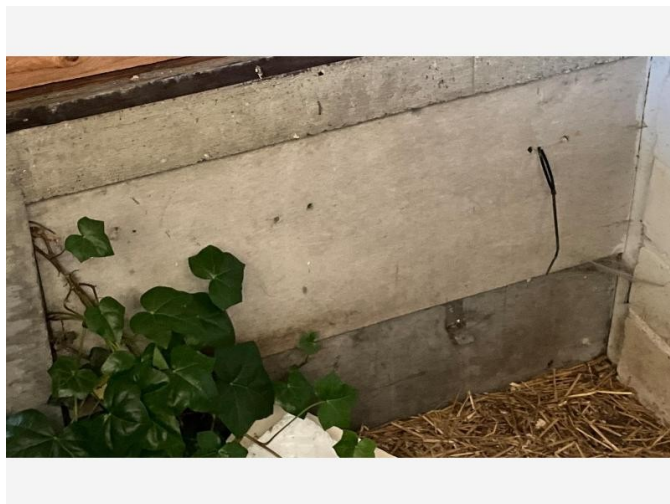
Het asbestmateriaal valt onder de mijlpaal van 2034.

Eindbeoordeling materiaalrisico	Laag materiaalrisico en/of verlaagde kans op vezelvrijgave
---------------------------------	--

Gebondenheid	Categorie 1: hechtgebonden in oorsprong
Asbestsoort (vezeltype)	Alleen chrysotiel
Asbestconcentratie	Laag (< 50%)
Afschermingsgraad van het gehele materiaal	Geheel of deels (ook) vrij aan de binnenlucht
Toestand van het materiaal	Licht beschadigd, licht verweerd. Intact materiaal type Pical – asbestboard of categorie III 'gebondenheid'

Beschrijving	Menuiserite wand afdak
Omgeving	Grenst aan binnen- en buitenlucht
Primaire drager	Binnenwand
Asbestmateriaal	Dak- en gevelbekleding - Plaat
Bindmiddel van asbestmateriaal	Cement
Gebondenheid op basis van bindmiddel	Hecht
Hoeveelheid (oppervlakte - dikte - aantal)	• 1,00 m ² - 1,00 cm - 1 stuk
Totaal volume	0,01 m ³
Eenvoudig bereikbaar	Ja
Bevestigingswijze	• Geklemd
Identificatiemethode	Vaststelling zonder monstername
Destructieve handeling voor identificatie	Nee
Opmerking	Het betreft een (ruwe) schatting van de hoeveelheid, de opgegeven hoeveelheid kan niet gebruikt worden voor meetstaat.

- Verwijder dit asbestmateriaal zo snel mogelijk. Volg de toestand goed op.

- Eenvoudige handelingen: mag via doe-het-zelf of door werknemer(s) met opleidingsattest eenvoudige handelingen
Menuiserieplaten zijn een hechtgebonden toepassing, deze dienen voorzichtig te worden verwijderd zonder te breken/slijpen om vezelvrijgave te vermijden.

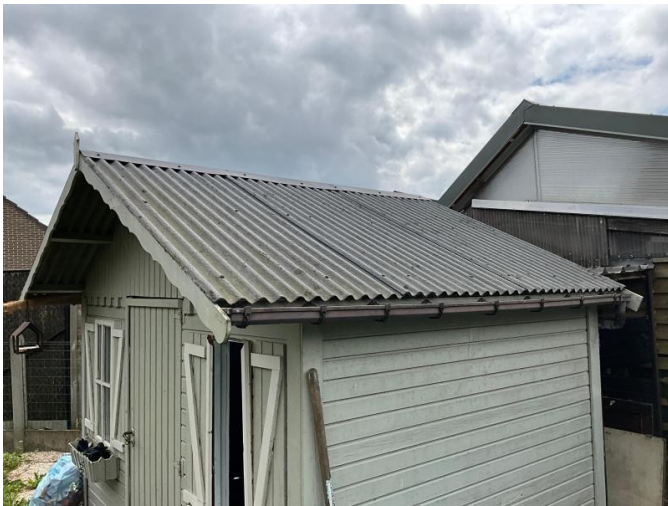
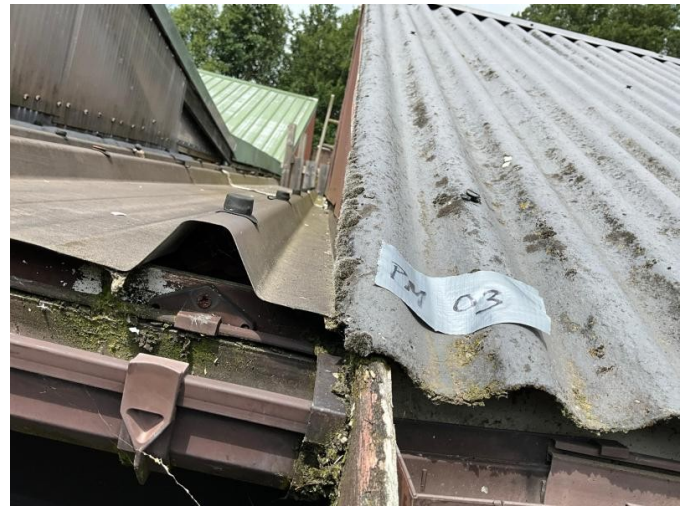
Het asbestmateriaal valt onder de mijlpaal van 2034.

Eindbeoordeling materiaalrisico	Laag materiaalrisico en/of verlaagde kans op vezelvrijgave
---------------------------------	--

Gebondenheid	Categorie 1: hechtgebonden in oorsprong
Asbestsoort (vezeltype)	Alleen chrysotiel
Asbestconcentratie	Laag (< 50%)
Afschermingsgraad van het gehele materiaal	Geheel of deels (ook) vrij aan de binnenlucht
Toestand van het materiaal	Licht beschadigd, licht verweerd. Intact materiaal type Pical – asbestboard of categorie III 'gebondenheid'

#	Type	Referentie	Resultaat
3.1	Puntmonster	PM03	Chrysotiel

Beschrijving	Golfplaat tuinhuis
Omgeving	Grenst aan binnen- en buitenlucht
Primaire drager	Schuin dak
Asbestmateriaal	Dak- en gevelbekleding - Golfplaat
Bindmiddel van asbestmateriaal	Cement
Gebondenheid op basis van bindmiddel	Hecht
Hoeveelheid (oppervlakte - aantal)	<ul style="list-style-type: none">• 13,00 m² - 1 stuk
Totale oppervlakte	13,00 m ²
Eenvoudig bereikbaar	Ja
Bevestigingswijze	<ul style="list-style-type: none">• Geschroefd
Identificatiemethode	Vaststelling met monsternamen
Destructieve handeling voor identificatie	Nee
Opmerking	Het betreft een (ruwe) schatting van de hoeveelheid, de opgegeven hoeveelheid kan niet gebruikt worden voor meetstaat.

- Verwijder dit asbestmateriaal zo snel mogelijk. Volg de toestand goed op.

- Eenvoudige handelingen: mag via doe-het-zelf of door werknemer(s) met opleidingsattest eenvoudige handelingen
Menuiserieplaten zijn een hechtgebonden toepassing, deze dienen voorzichtig te worden verwijderd zonder te breken/slijpen om vezelvrijgave te vermijden.

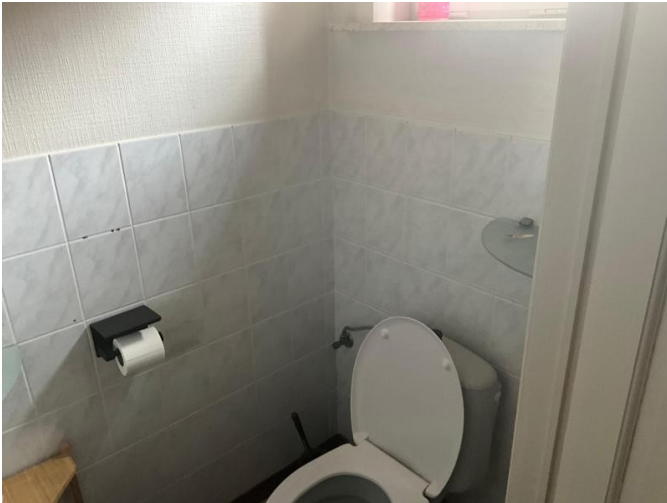
Vrije foto

De gebruikte tegellijm van faiencetegels kan asbest bevatten, het betreft een niet-destructief onderzoek, hierdoor kon deze niet visueel vastgesteld of bemonsterd worden.

Identificatiemethode	Redelijk vermoeden
Primaire drager	Binnenwand
(Asbest)materiaal	In-situ afwerkingslagen - Lijm laag
Bindmiddel	Lijm
Gebondenheid bindmiddel	Hecht

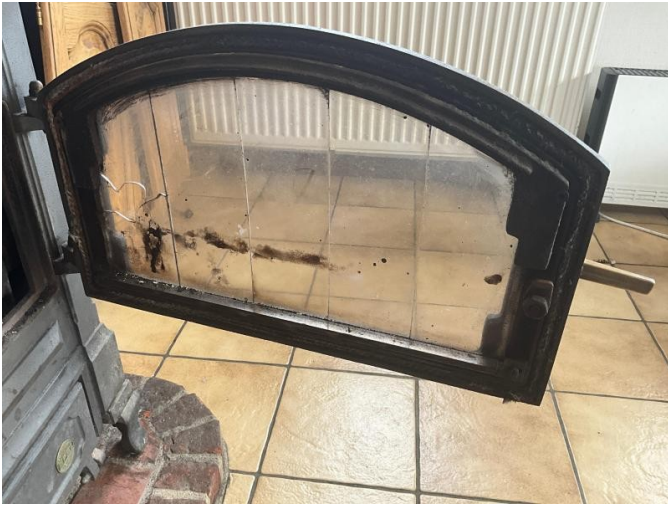
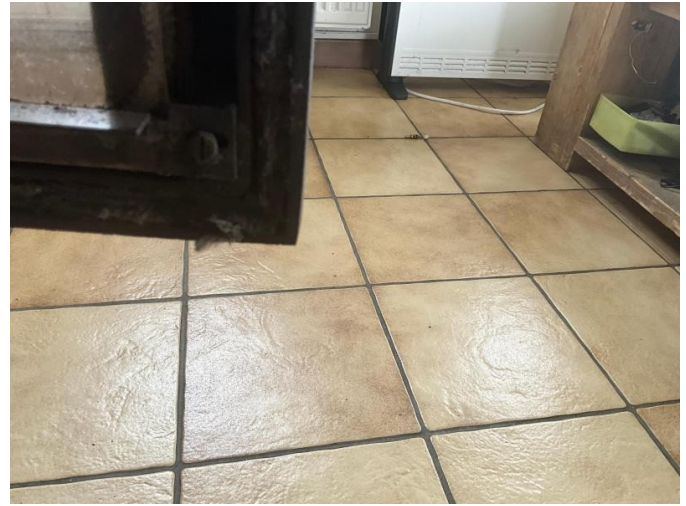
Fiche 5: Textielkoord kachel

Geen asbest

#	Type	Referentie	Resultaat
5.1	Puntmonster	PM01	Geen asbest

Beschrijving	Textielkoord kachel
Omgeving	Binnen
Primaire drager	HVAC infrastructuur en uitrusting
Bindmiddel van materiaal	Weinig of geen bindmiddel (textiel, bevloeking, ...)
Gebondenheid op basis van bindmiddel	Niet-hechtgebonden
Hoeveelheid (lengte - omtrek - aantal)	• 1,50 m - 1,99 cm - 1 stuk
Totale oppervlakte	0,03 m ²
Identificatiemethode	Vaststelling met monstername
Destructieve handeling voor identificatie	Nee
Opmerking	Het betreft een (ruwe) schatting van de hoeveelheid, de opgegeven hoeveelheid kan niet gebruikt worden voor meetstaat.

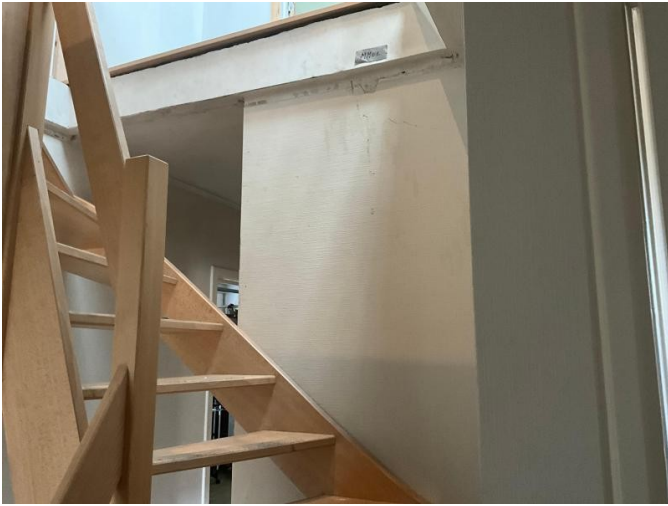
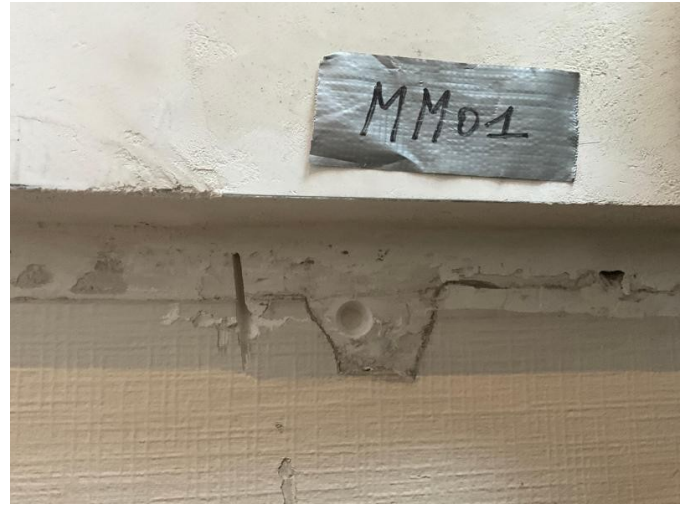
Fiche 6: Pleisterwerk muren

Geen asbest

#	Type	Referentie	Resultaat
6.1	Mengmonster	MM01	Geen asbest

Beschrijving	Pleisterwerk muren
Omgeving	Binnen
Primaire drager	Binnenwand
Bindmiddel van materiaal	Gips - kalk
Gebondenheid op basis van bindmiddel	Niet-hechtgebonden
Hoeveelheid (oppervlakte - dikte - aantal)	• 150,00 m ² - 1,00 cm - 1 stuk
Totaal volume	1,50 m ³
Identificatiemethode	Vaststelling met monstername
Destructieve handeling voor identificatie	Nee
Opmerking	Het betreft een (ruwe) schatting van de hoeveelheid, de opgegeven hoeveelheid kan niet gebruikt worden voor meetstaat.

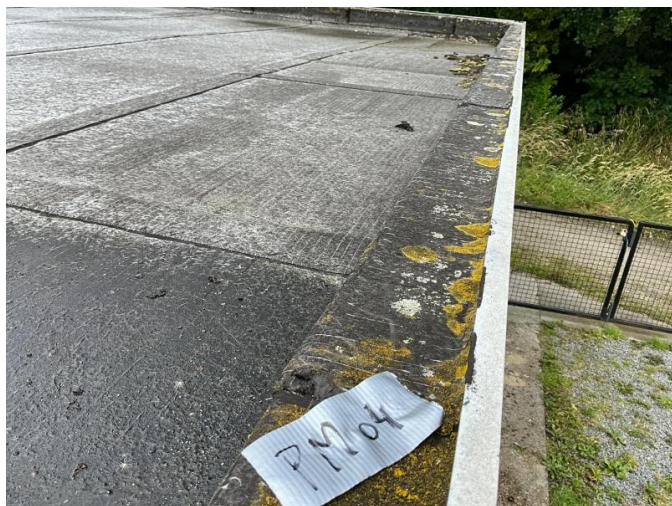
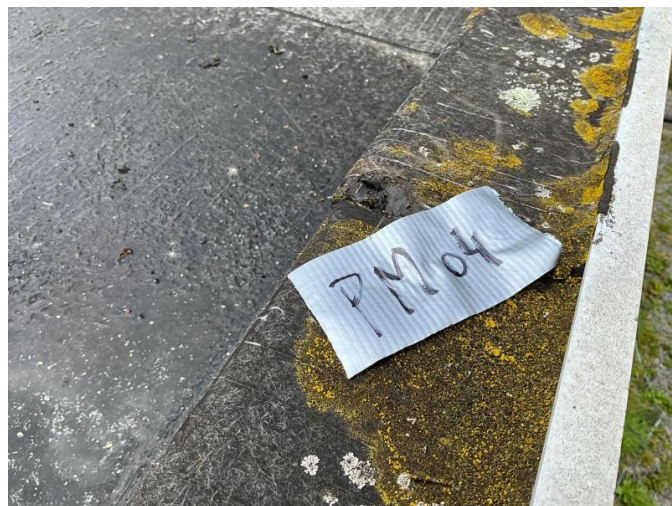
Fiche 7: Roofing dak garage

Geen asbest

#	Type	Referentie	Resultaat
7.1	Puntmonster	PM04	Geen asbest

Beschrijving	Roofing dak garage
Omgeving	Buiten
Primaire drager	Plat dak
Bindmiddel van materiaal	Bitumen (roofing, teer, asfalt)
Gebondenheid op basis van bindmiddel	Hecht
Hoeveelheid (oppervlakte - aantal)	<ul style="list-style-type: none">• 28,00 m² - 1 stuk
Totale oppervlakte	28,00 m ²
Identificatiemethode	Vaststelling met monstername
Destructieve handeling voor identificatie	Nee
Opmerking	Het betreft een (ruwe) schatting van de hoeveelheid, de opgegeven hoeveelheid kan niet gebruikt worden voor meetstaat.

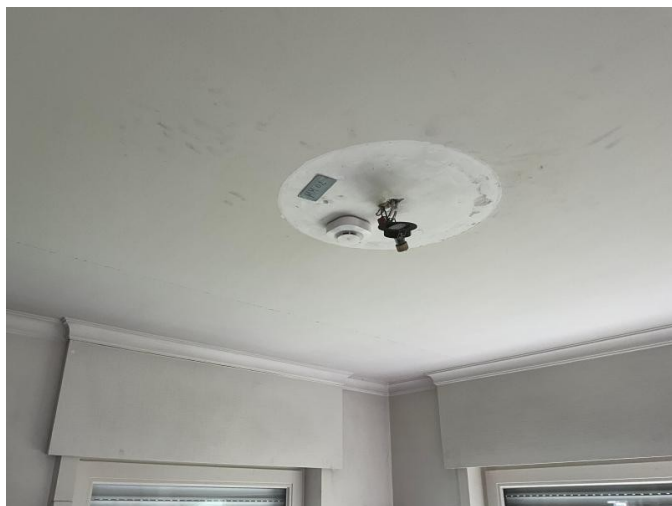
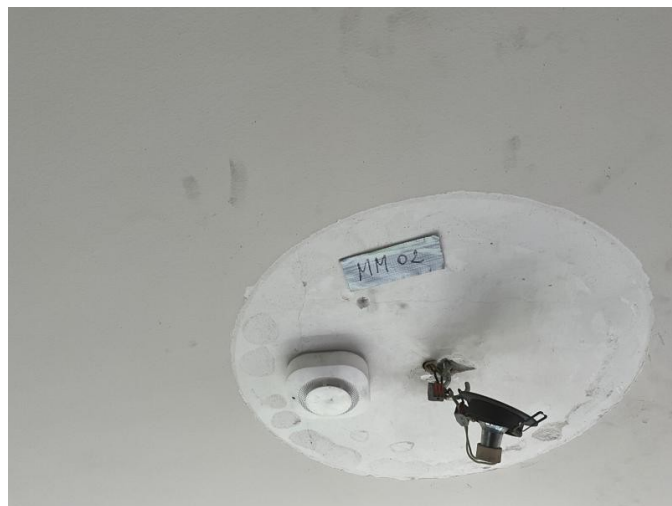
Fiche 8: Pleisterwerk plafond

Geen asbest

#	Type	Referentie	Resultaat
8.1	Mengmonster	MM02	Geen asbest

Beschrijving	Pleisterwerk plafond
Omgeving	Binnen
Primaire drager	Plafond
Bindmiddel van materiaal	Gips - kalk
Gebondenheid op basis van bindmiddel	Niet-hechtgebonden
Hoeveelheid (oppervlakte - dikte - aantal)	• 91,00 m ² - 0,98 cm - 1 stuk
Totaal volume	0,892 m ³
Identificatiemethode	Vaststelling met monstername
Destructieve handeling voor identificatie	Nee
Opmerking	Het betreft een (ruwe) schatting van de hoeveelheid, de opgegeven hoeveelheid kan niet gebruikt worden voor meetstaat.
