Asbestinventarisatetest

Leuzesesteenweg 10, 9600 Ronse

Attestnummer : 20231018-000010.000

Uitgegeven op : 18.10.2023

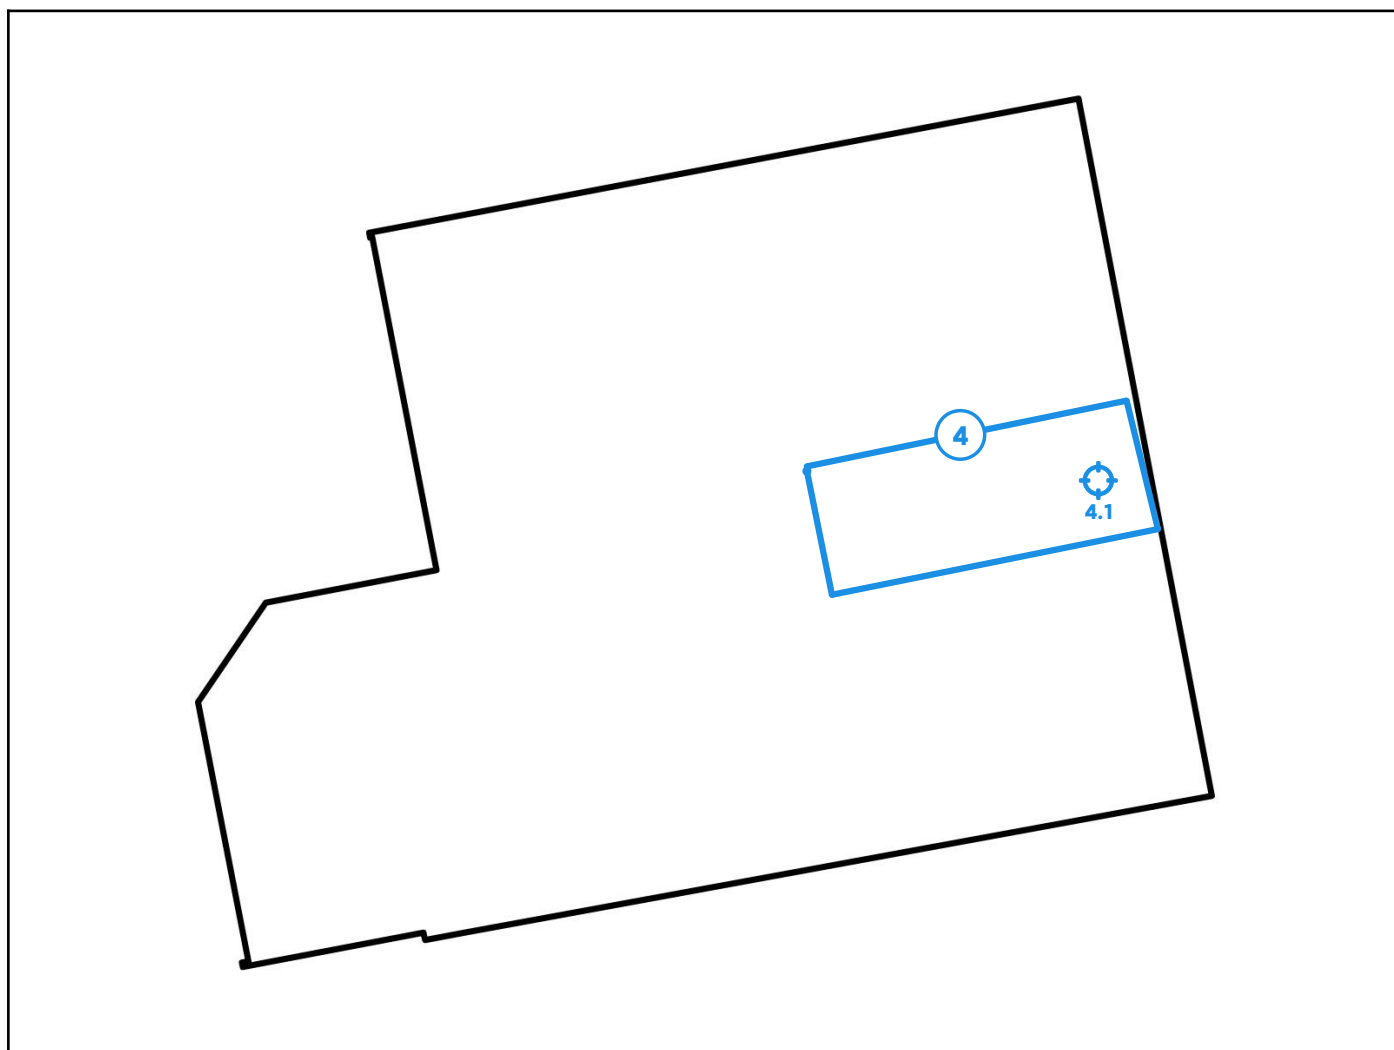
Plan 1.1: Pleisterwerk muren

Beschrijving	Type	Actie
4. Pleisterwerk - Muren keuken	Geen asbest	-
4.1 Code: 1	Puntmonster	-

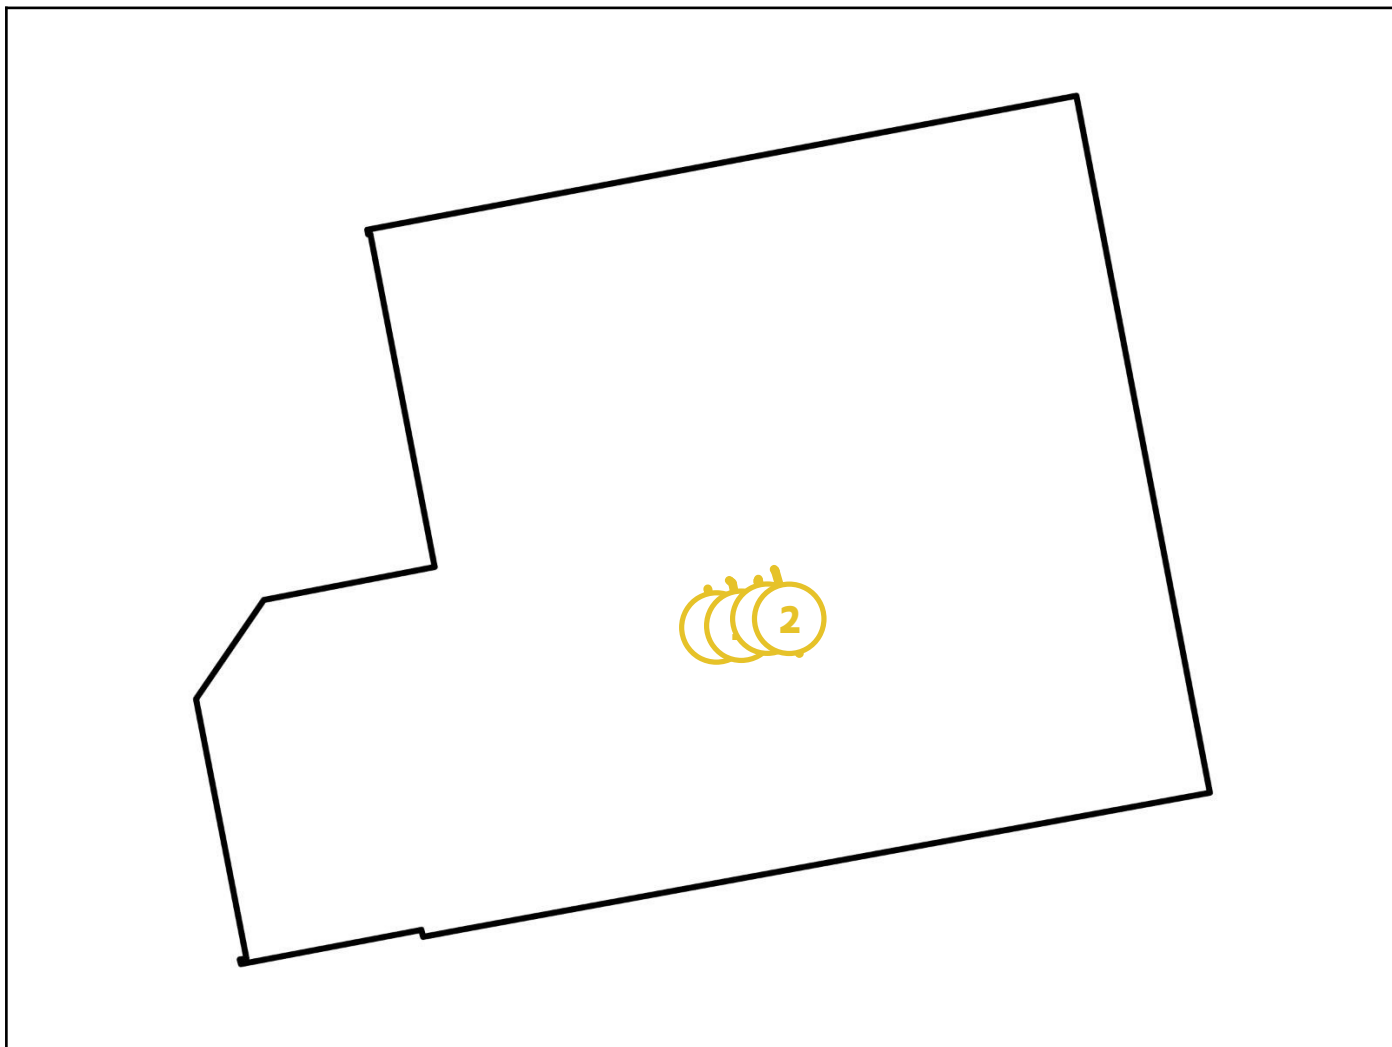
Plan 1.2: Plaatmateriaal - kelder

Beschrijving	Type	Actie
2. Plaatmateriaal - kelder	Asbestmateriaal	Zorgvuldig beheren

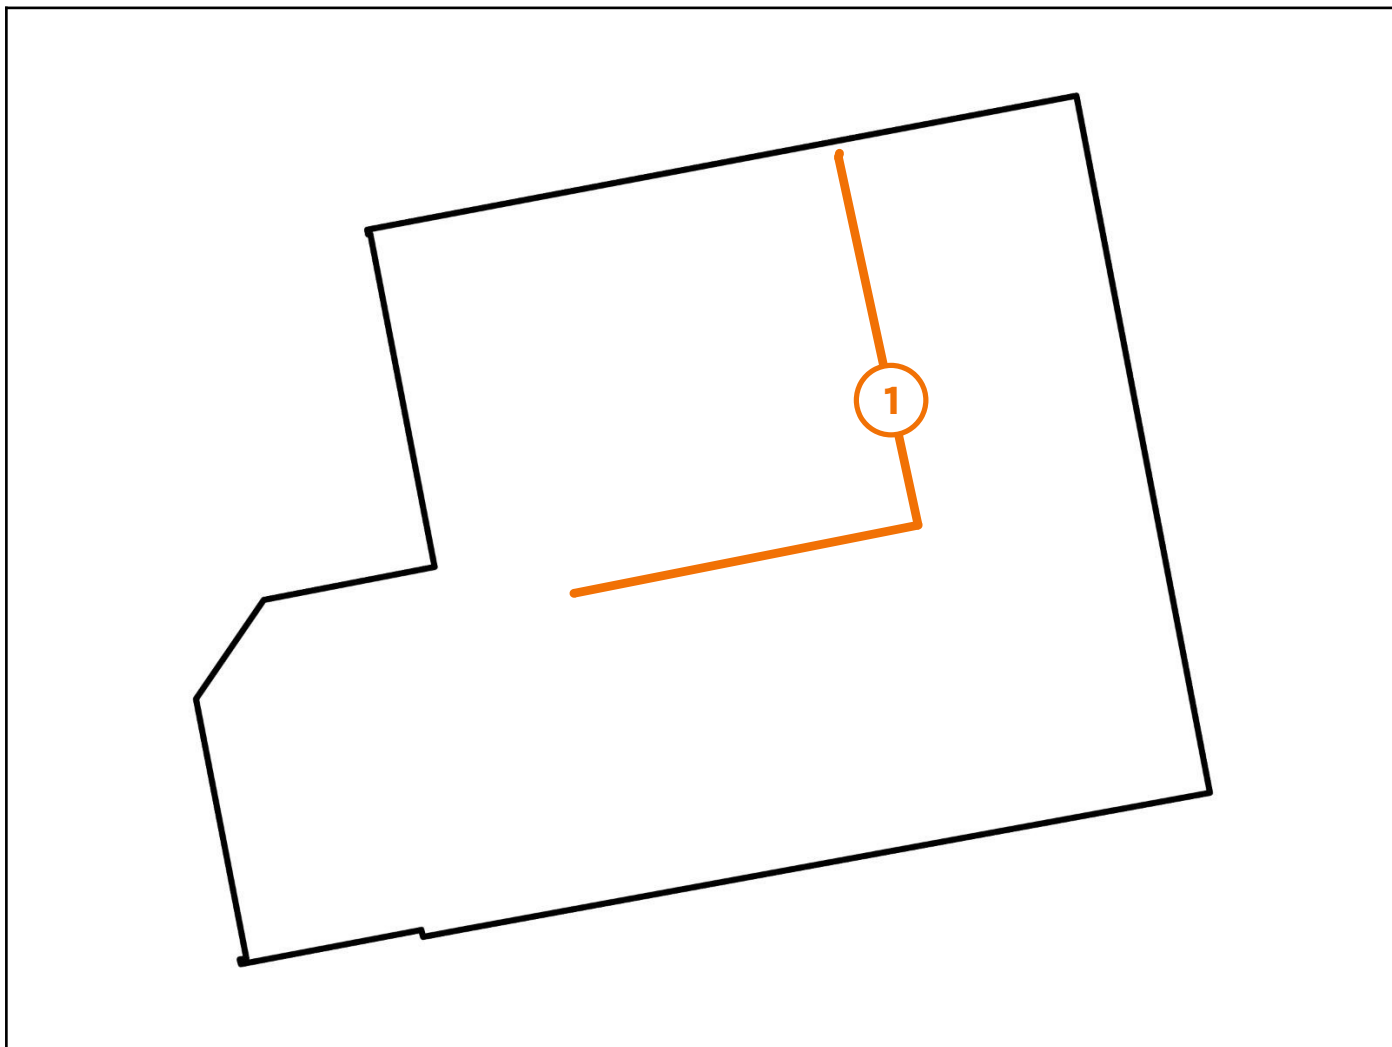
Plan 1.3: Plaatmateriaal muren

Beschrijving	Type	Actie
1. Plaatmateriaal muren	Asbestmateriaal	Verwijderen

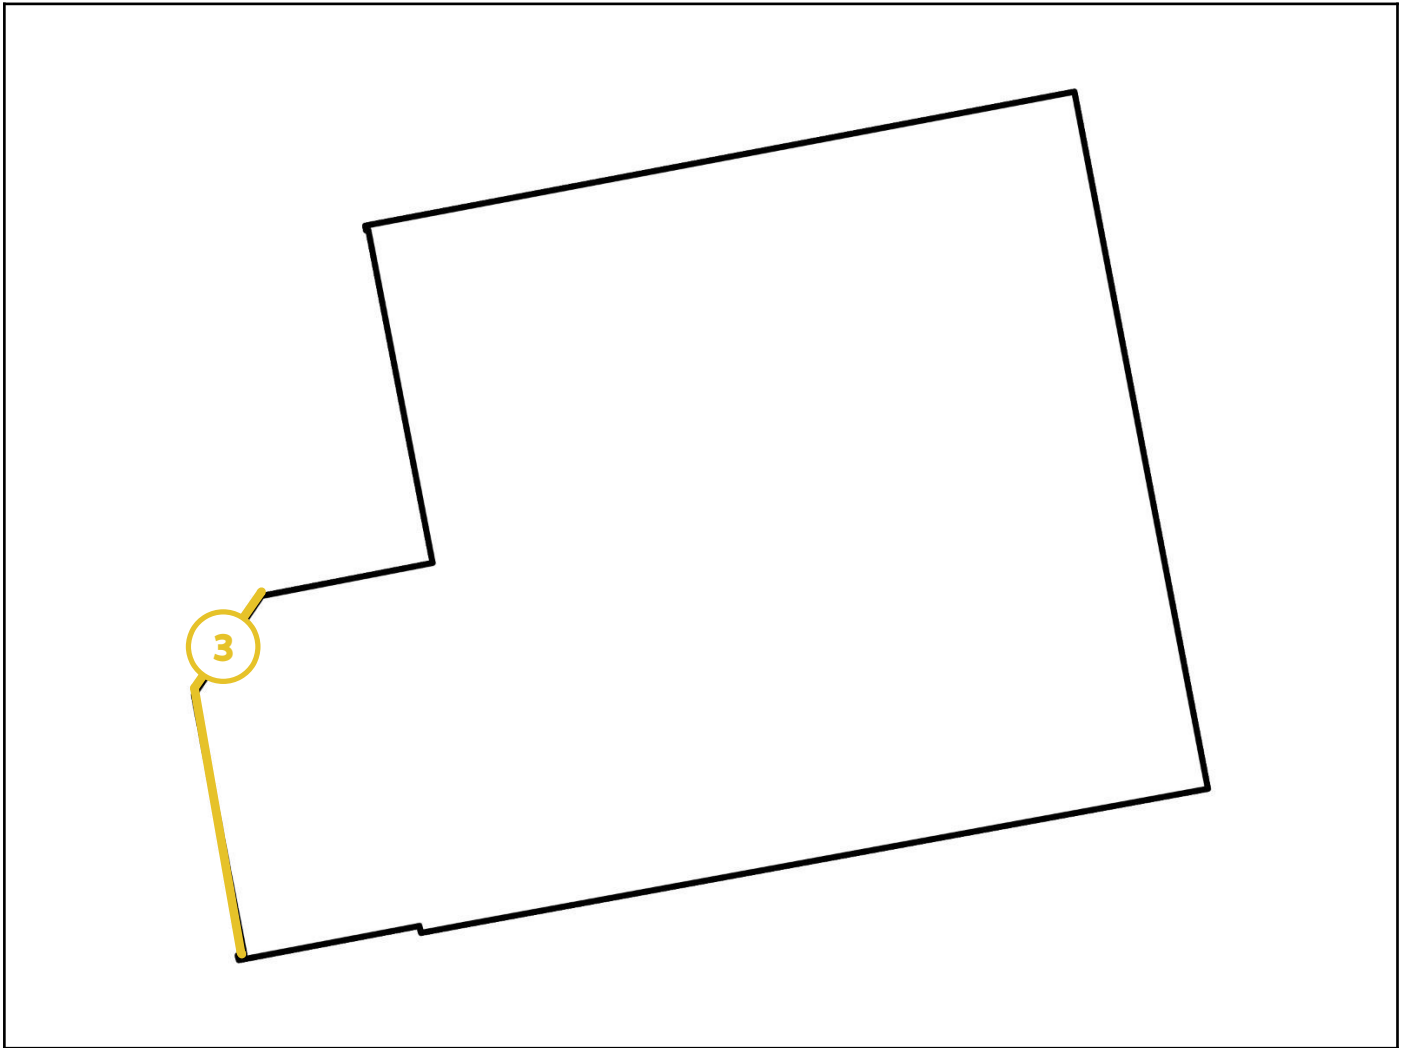
Plan 1.4: Plaatmateriaal plafond

Beschrijving	Type	Actie
3. Plaatmateriaal Plafond	Asbestmateriaal	Zorgvuldig beheren

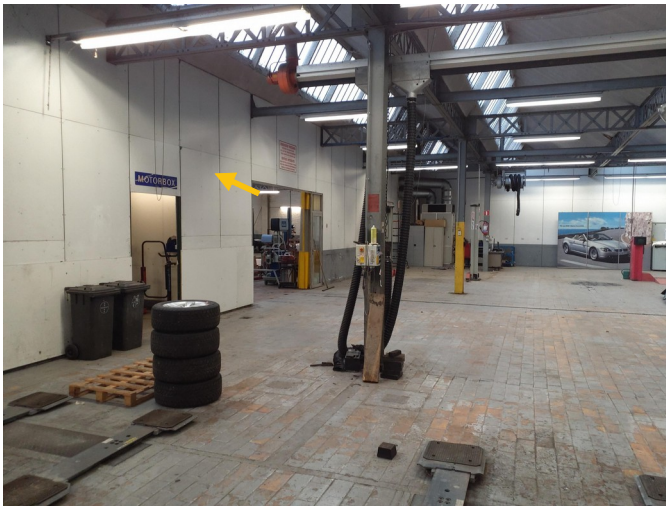
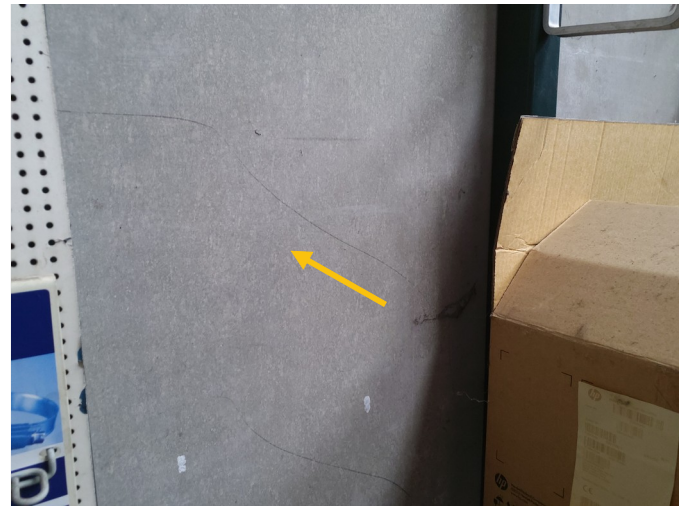
Het asbestmateriaal valt onder de mijlpaal van 2040.

Eindbeoordeling materiaalrisico	Verhoogd materiaalrisico en/of verhoogde kans op vezelvrijgave
---------------------------------	--

Gebondenheid	Categorie 1: hechtgebonden in oorsprong
Asbestsoort (vezeltype)	Crocidoliet aanwezig
Asbestconcentratie	Laag (< 50%)
Afschermingsgraad van het gehele materiaal	Geheel of deels (ook) vrij aan de binnenlucht
Toestand van het materiaal	Licht beschadigd, licht verweerd. Intact materiaal type Pical – asbestboard of categorie III 'gebondenheid'

Beschrijving	Plaatmateriaal muren
Omgeving	Binnen
Primaire drager	Binnenwand
Asbestmateriaal	Plaat, paneel, tablet - Type Menuiserite
Bindmiddel van asbestmateriaal	Cement
Gebondenheid op basis van bindmiddel	Hecht
Hoeveelheid (oppervlakte - dikte - aantal)	• 120,00 m ² - 1,00 cm - 1 stuk
Totaal volume	1,20 m ³
Eenvoudig bereikbaar	Ja
Bevestigingswijze	• Geschroefd
Identificatiemethode	Vaststelling zonder monsternamen

Verwijderen

- Zorg voor een veilig beheer. Vermijd het beschadigen van het asbestmateriaal. Controleer de toestand jaarlijks op wijzigingen.

- Eenvoudige handelingen: mag via doe-het-zelf of door werknemer(s) met opleidingsattest eenvoudige handelingen
Platen zonder beschadiging verwijderen.

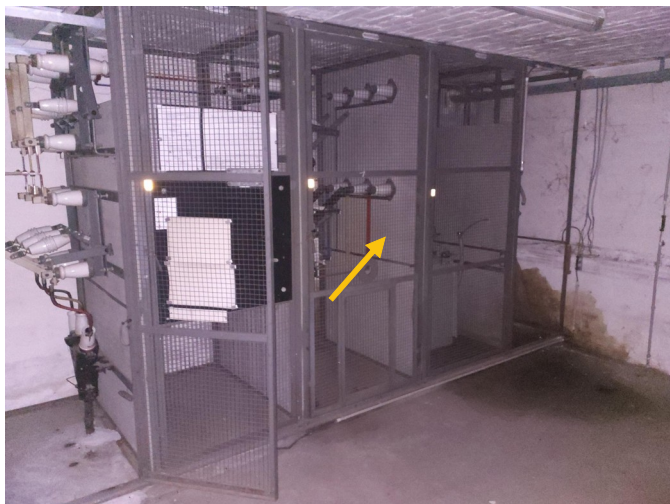
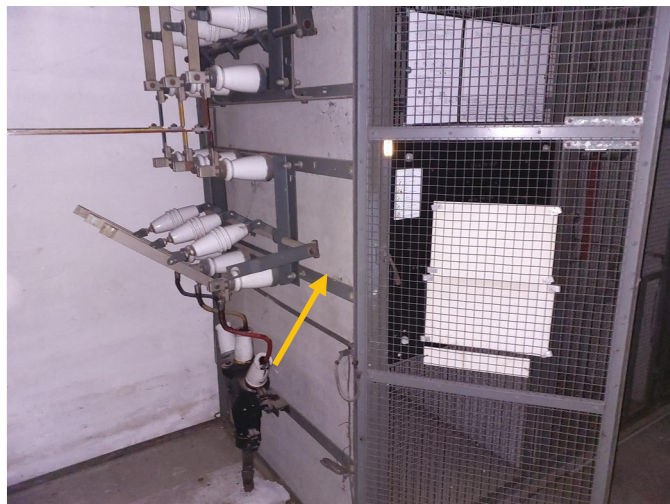
Het asbestmateriaal valt onder de mijlpaal van 2040.

Eindbeoordeling materiaalrisico	Laag materiaalrisico en/of verlaagde kans op vezelvrijgave
---------------------------------	--

Gebondenheid	Categorie 1: hechtgebonden in oorsprong
Asbestsoort (vezeltype)	Crocidoliet aanwezig
Asbestconcentratie	Laag (< 50%)
Afschermingsgraad van het gehele materiaal	Geheel of deels (ook) vrij aan de binnenlucht
Toestand van het materiaal	Onbeschadigd, niet verweerd

Beschrijving	Plaatmateriaal - kelder
Omgeving	Binnen
Primaire drager	Binnenwand
Asbestmateriaal	Plaat, paneel, tablet - Type Menuiserie
Bindmiddel van asbestmateriaal	Cement
Gebondenheid op basis van bindmiddel	Hecht
Hoeveelheid (oppervlakte - dikte - aantal)	• 3,00 m ² - 1,00 cm - 4 stuks
Totaal volume	0,12 m ³
Eenvoudig bereikbaar	Ja
Bevestigingswijze	• Geklemd
Identificatiemethode	Vaststelling zonder monsternamen

Zorgvuldig beheren

- Zorg voor een veilig beheer. Vermijd het beschadigen van het asbestmateriaal. Controleer de toestand jaarlijks op wijzigingen.

- Eenvoudige handelingen: mag via doe-het-zelf of door werknemer(s) met opleidingsattest eenvoudige handelingen
Platen zonder beschadiging verwijderen.

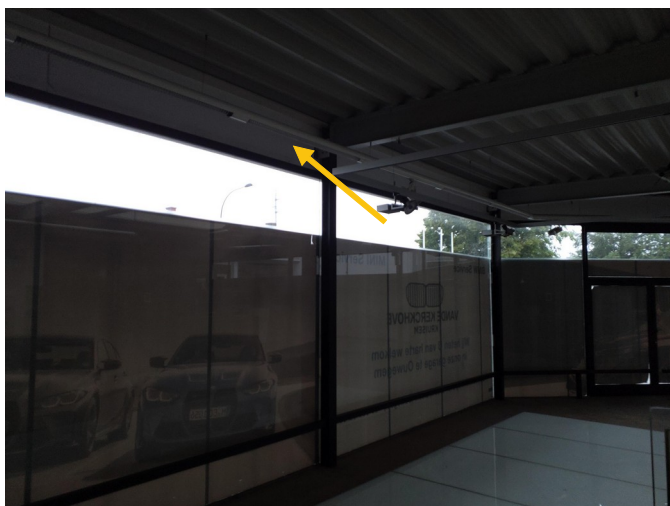
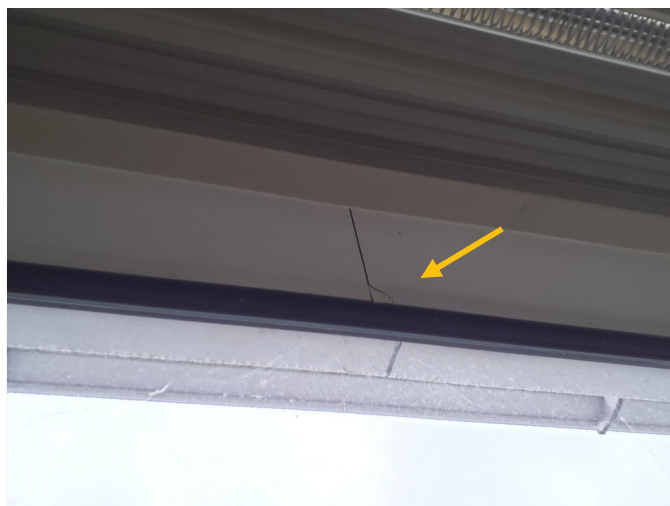
Het asbestmateriaal valt onder de mijlpaal van 2040.

Eindbeoordeling materiaalrisico	Laag materiaalrisico en/of verlaagde kans op vezelvrijgave
---------------------------------	--

Gebondenheid	Categorie 1: hechtgebonden in oorsprong
Asbestsoort (vezeltype)	Crocidoliet aanwezig
Asbestconcentratie	Laag (< 50%)
Afschermingsgraad van het gehele materiaal	Geheel of deels vrij aan de buitenlucht
Toestand van het materiaal	Licht beschadigd, licht verweerd. Intact materiaal type Pical – asbestboard of categorie III 'gebondenheid'

Beschrijving	Plaatmateriaal Plafond
Omgeving	Binnen
Primaire drager	Binnenwand
Asbestmateriaal	Plaat, paneel, tablet - Type Menuiserite
Bindmiddel van asbestmateriaal	Cement
Gebondenheid op basis van bindmiddel	Hecht
Hoeveelheid (oppervlakte - dikte - aantal)	• 20,00 m ² - 1,00 cm - 1 stuk
Totaal volume	0,20 m ³
Eenvoudig bereikbaar	Ja
Bevestigingswijze	• Geschroefd
Identificatiemethode	Vaststelling zonder monsternamen

Zorgvuldig beheren

- Zorg voor een veilig beheer. Vermijd het beschadigen van het asbestmateriaal. Controleer de toestand jaarlijks op wijzigingen.

- Eenvoudige handelingen: mag via doe-het-zelf of door werknemer(s) met opleidingsattest eenvoudige handelingen
Platen zonder beschadiging verwijderen.

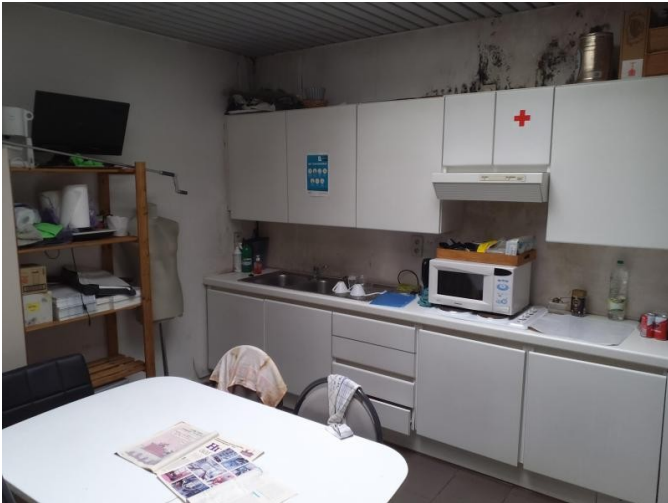
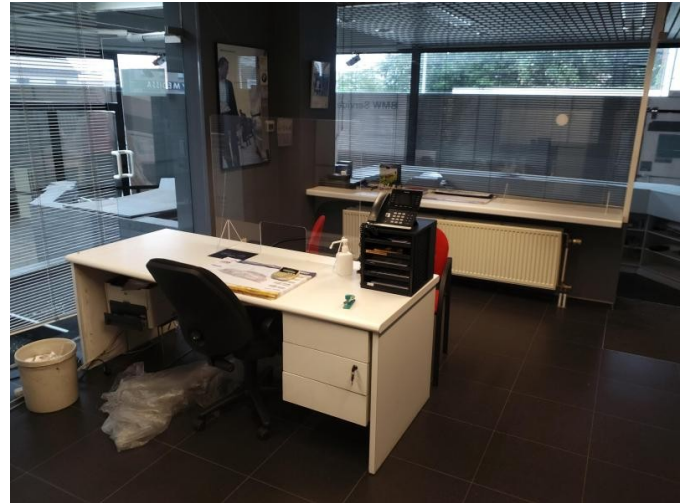
Fiche 4: Pleisterwerk - Muren keuken

Geen asbest

#	Type	Referentie	Resultaat
4.1	Puntmonster	1	Geen asbest

Beschrijving	Pleisterwerk - Muren keuken
Omgeving	Binnen
Primaire drager	Binnenwand
Bindmiddel van materiaal	Gips - kalk

Gebondenheid op basis van bindmiddel	Niet-hechtgebonden
Hoeveelheid (oppervlakte - dikte - aantal)	• 105,00 m ² - 1,00 cm - 1 stuk
Totaal volume	1,05 m ³
Identificatiemethode	Vaststelling met monstername
Destructieve handeling voor identificatie	Nee
Opmerking	Geen pleisterwerk op de plafonds aanwezig.
