Asbestinventarisatetest

Kerzelare 92, 9700 Oudenaarde

Attestnummer : 20250117-000277.000

Uitgegeven op : 17.01.2025

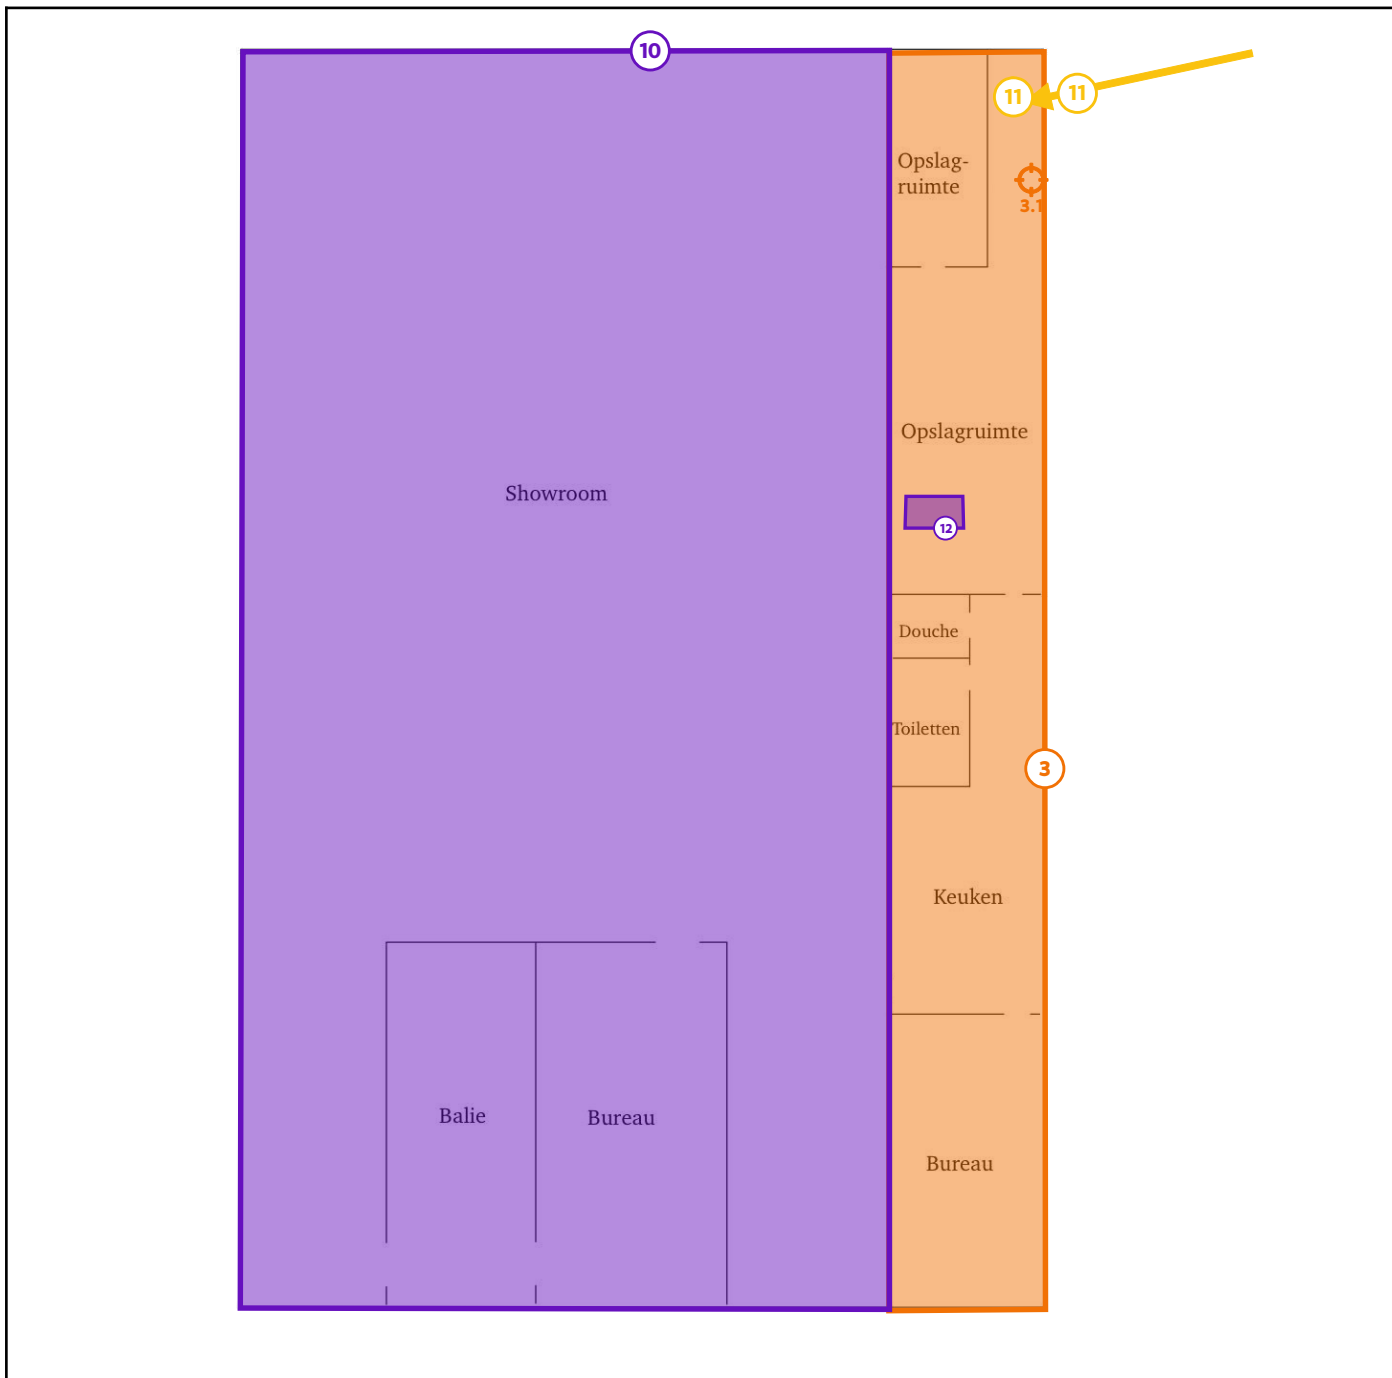
Plan 1.1: Showroom

| Beschrijving | Type | Actie |
|---|---|---|
| 3. MM01 golfplaten dak magazijn achter showroom | Asbestmateriaal | Verwijderen |

| 10. Roofing plat dak | Beperking | - |

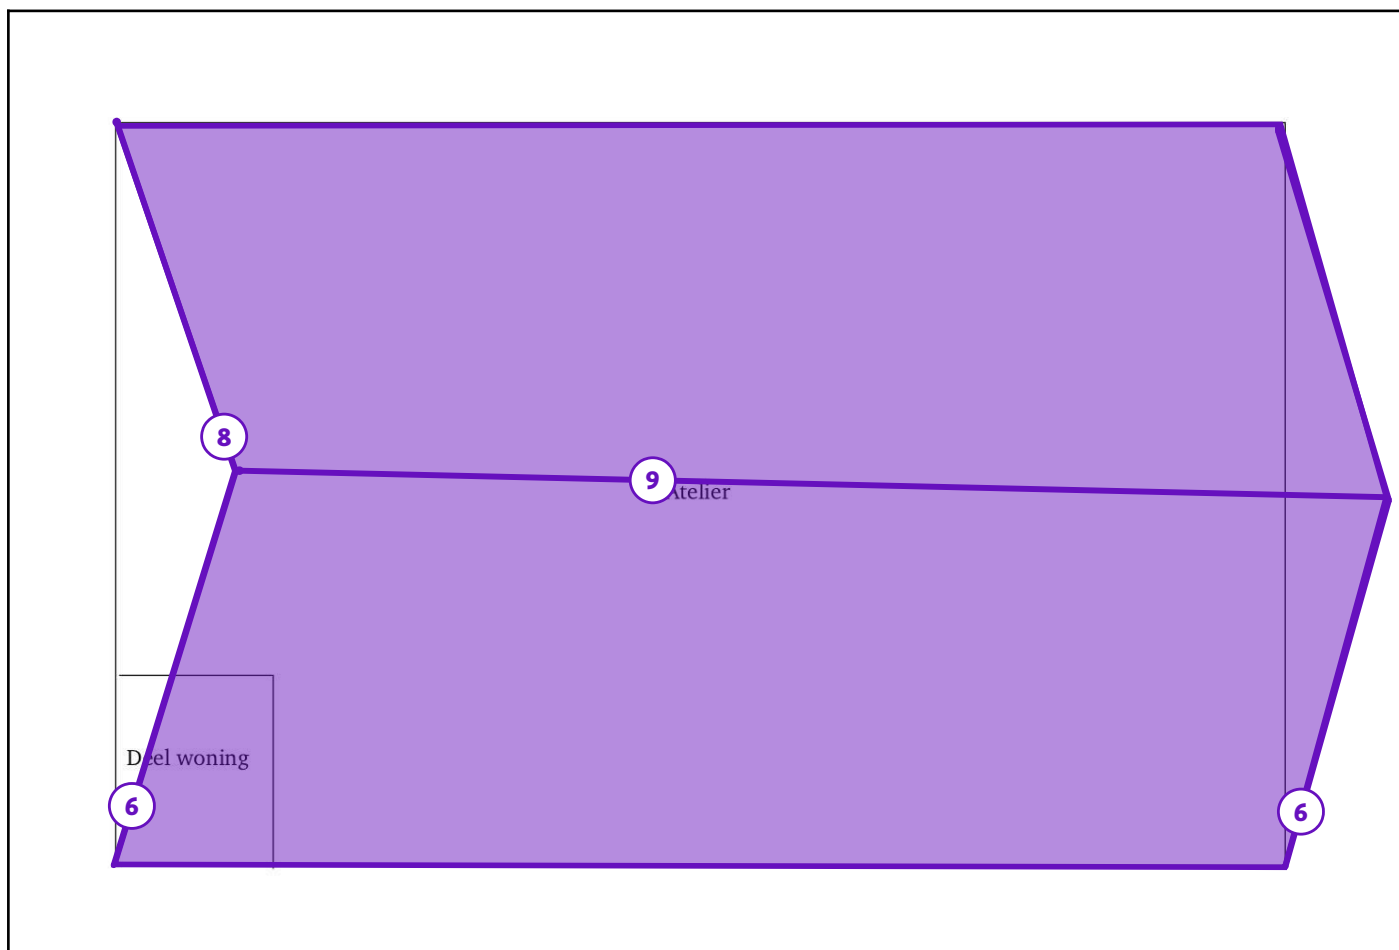
Plan 1.3: Atelier

| Beschrijving | Type | Actie |
|---|---|---|
| 6. Windveer loods | Beperking | - |
| 8. Golfplaten atelier | Beperking | - |
| 9. Nok loods | Beperking | - |

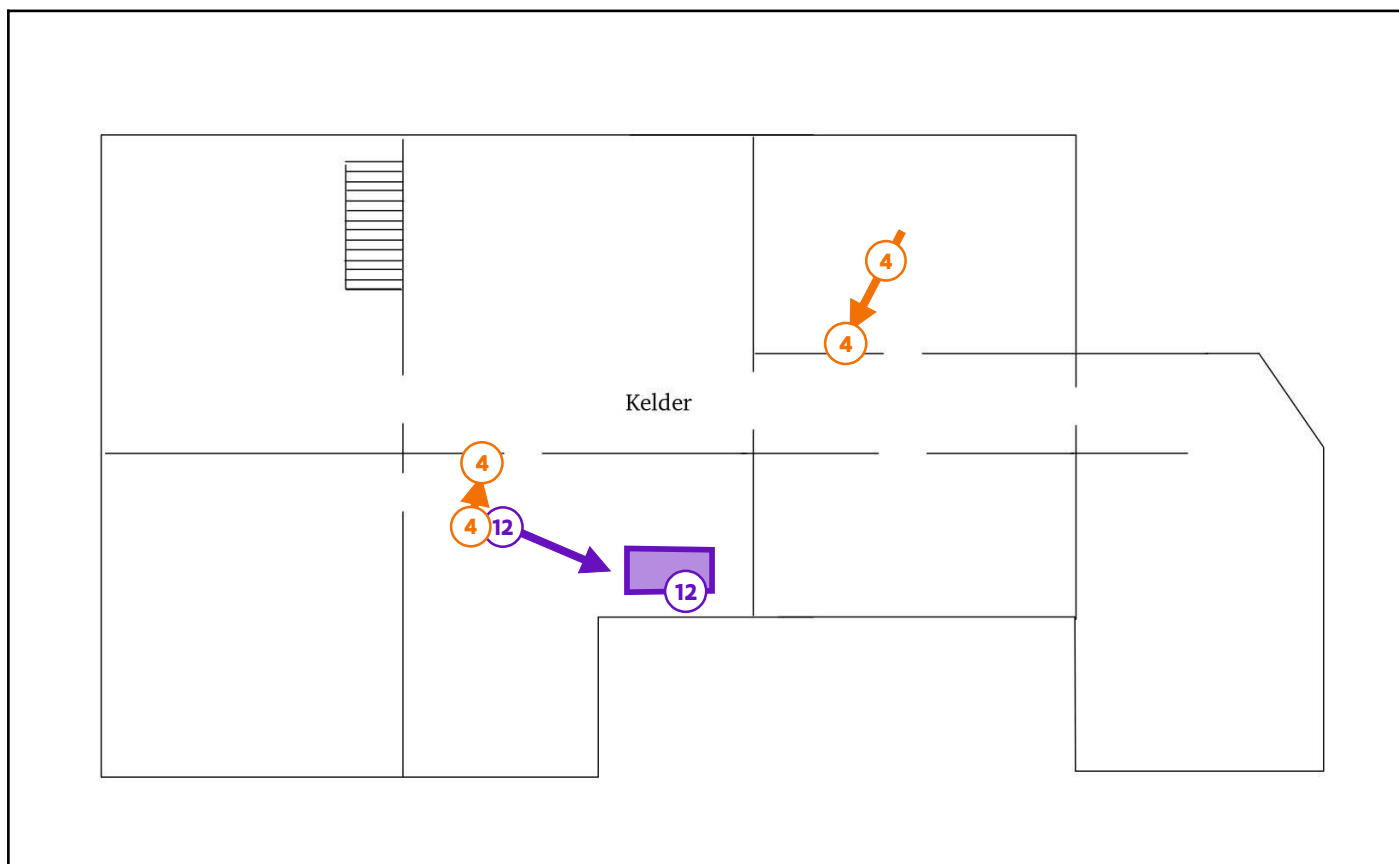
Plan 1.4: Kelder woning

| Beschrijving | Type | Actie |
|---|---|---|
| 4. Bakeliet | Asbestmateriaal | Verwijderen |

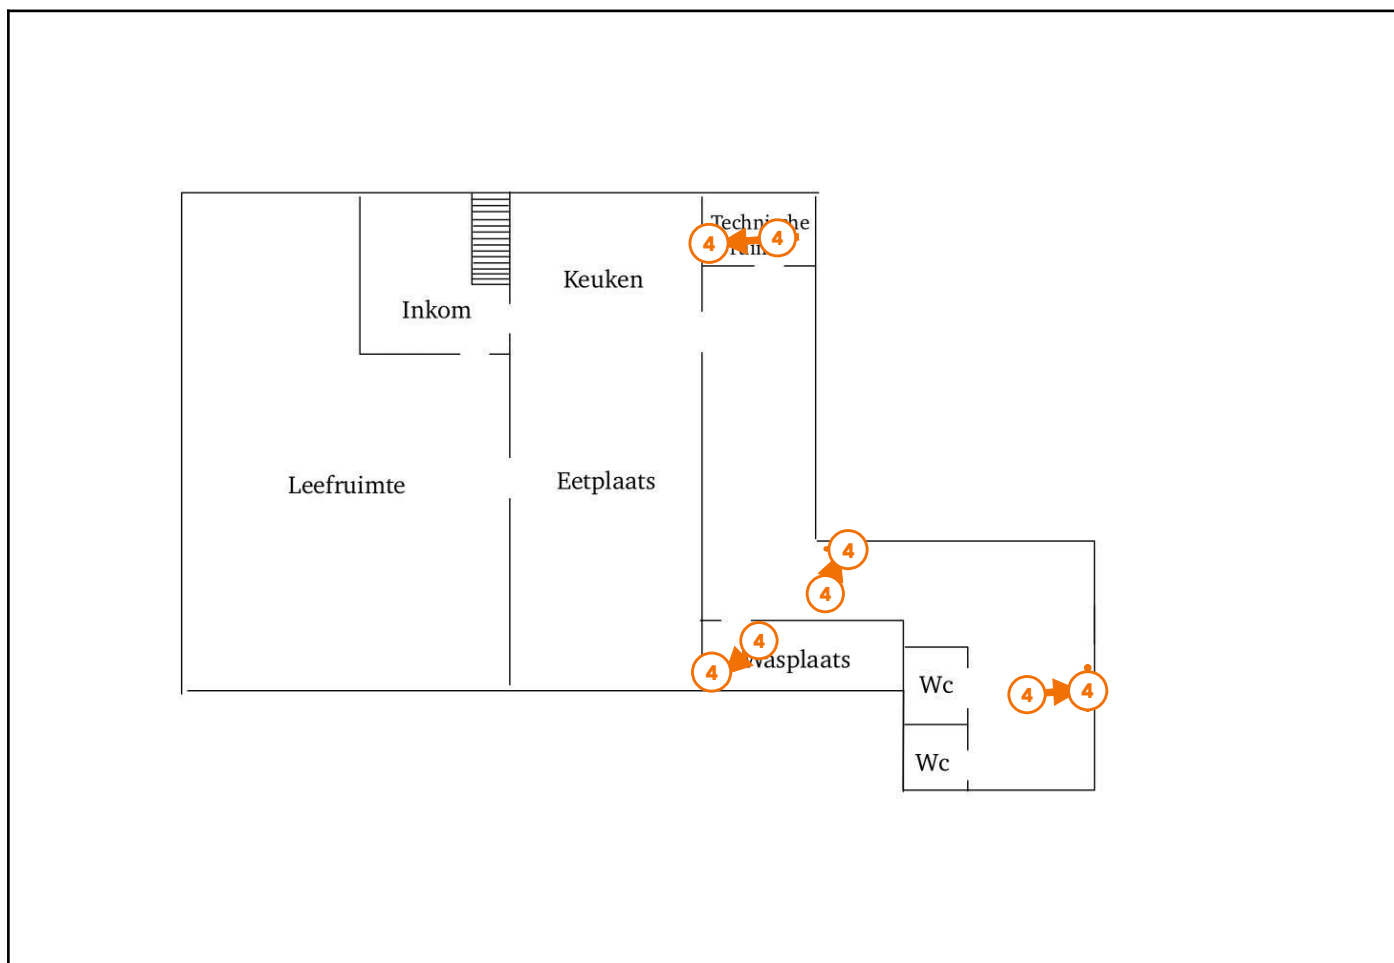
Plan 1.5: Gelijkvloers woning

| Beschrijving | Type | Actie |
|---|---|---|
| 4. Bakeliet | Asbestmateriaal | Verwijderen |

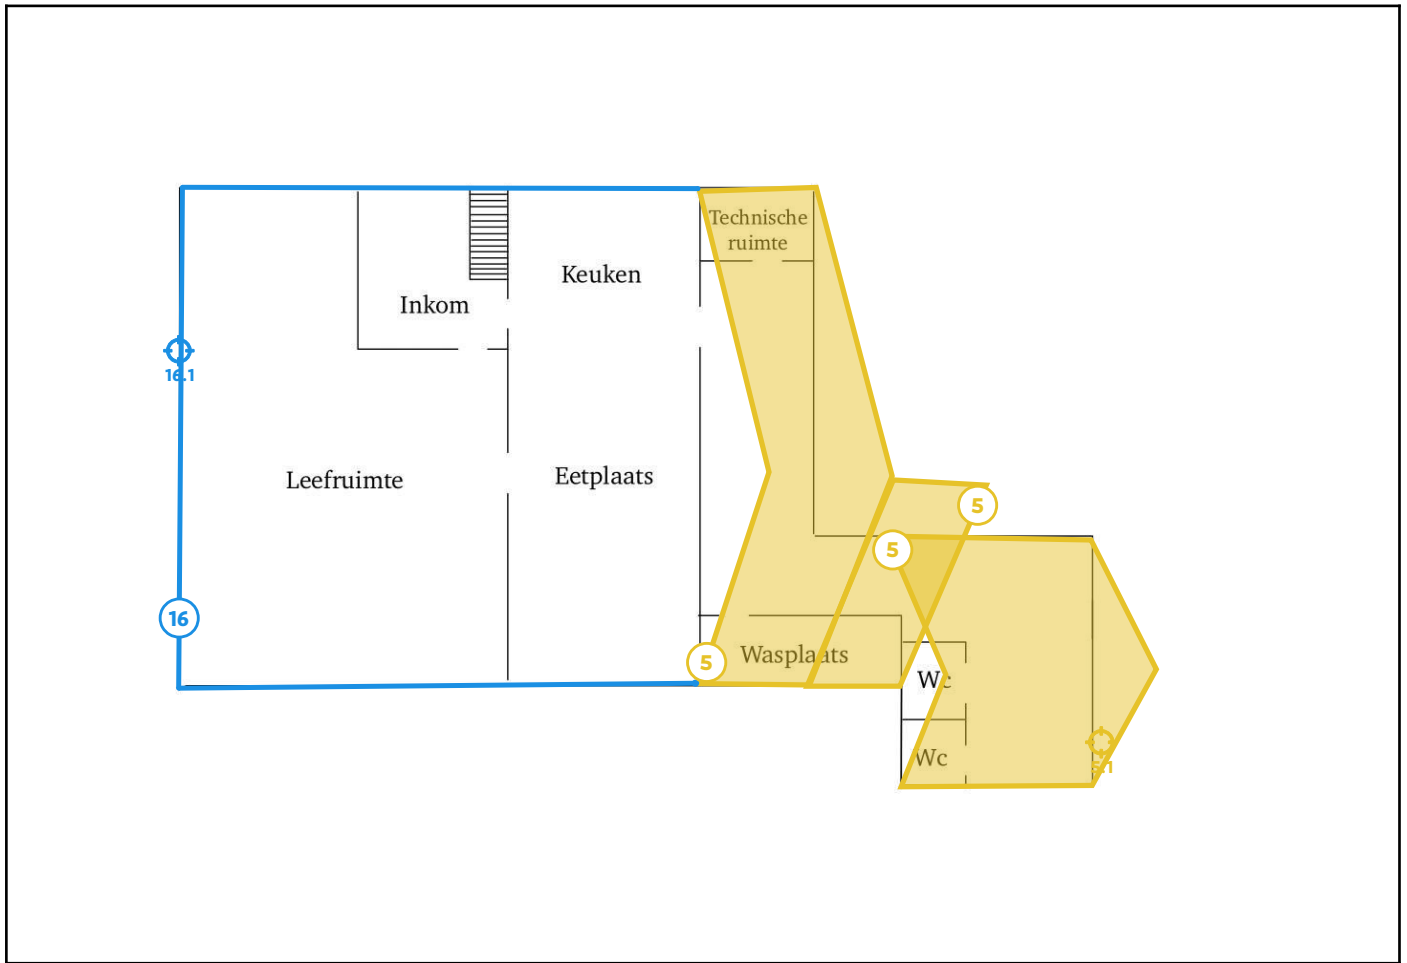
Plan 1.7: Gelijkvloers woning

| Beschrijving | Type | Actie |
|---|---|---|
| 5. MM08 menuiserie | Asbestmateriaal | Zorgvuldig beheren |

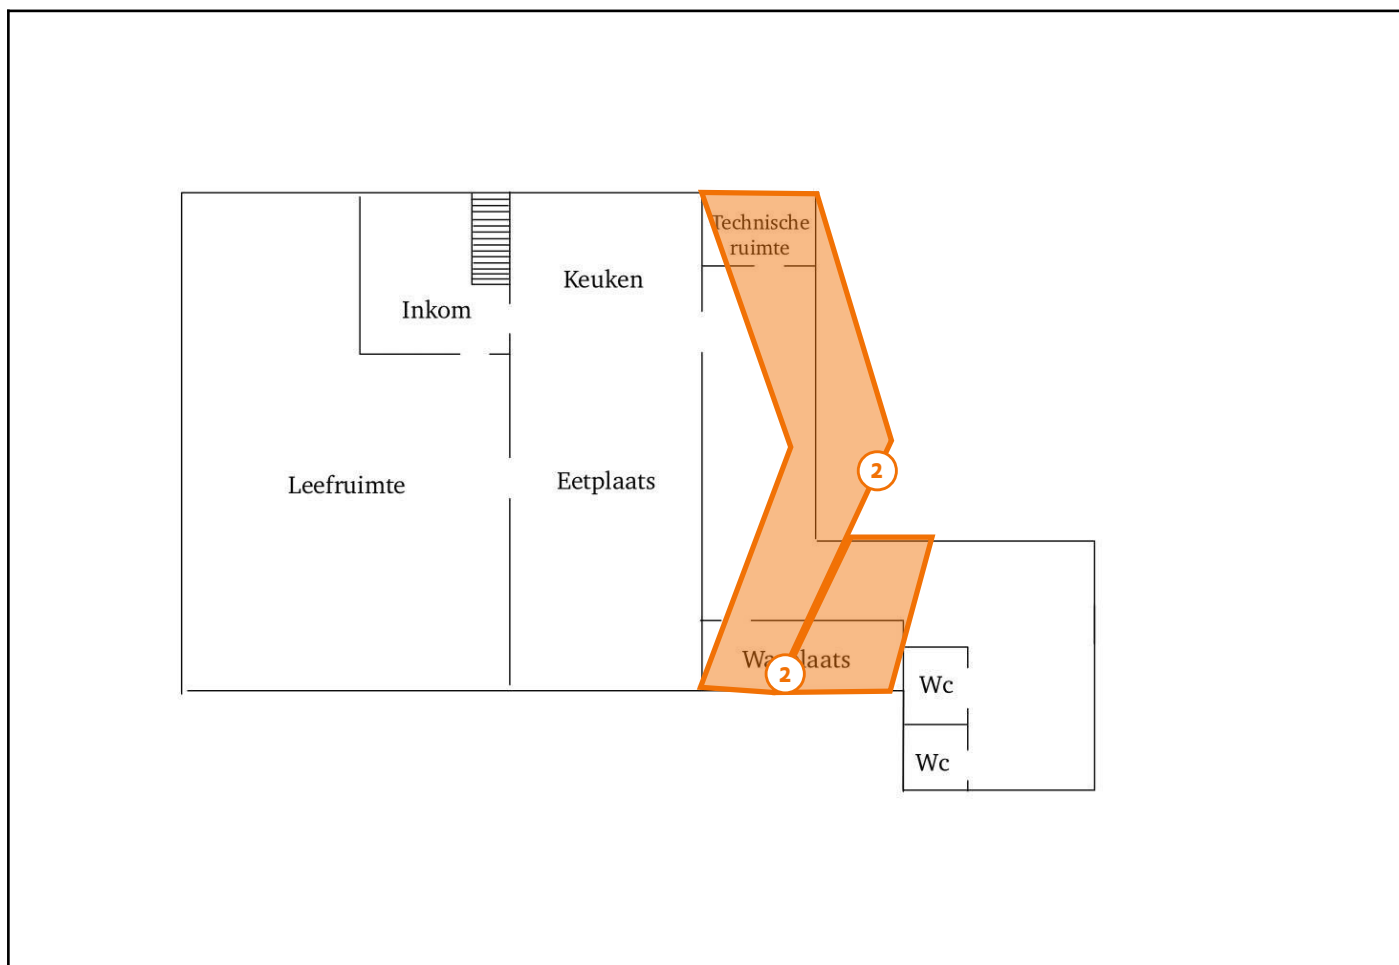
Plan 1.8: Gelijkvloers woning

| Beschrijving | Type | Actie |
|---|---|---|
| 2. MM05 leien | Asbestmateriaal | Verwijderen |

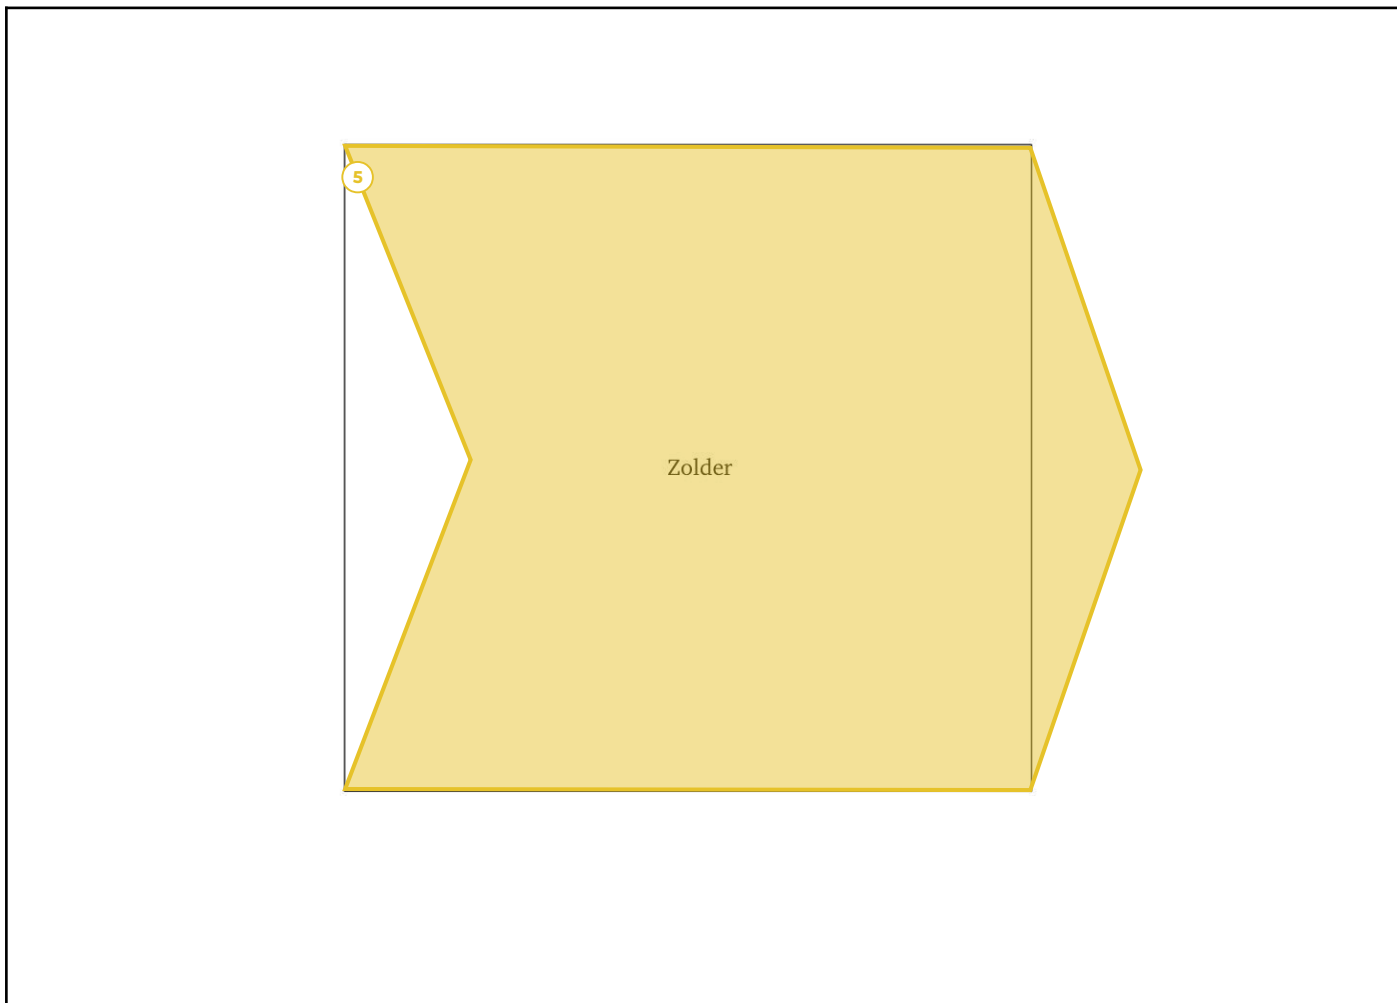
Plan 1.12: Zolder woning

| Beschrijving | Type | Actie |
|---|---|---|
| 5. MM08 menuiserie | Asbestmateriaal | Zorgvuldig beheren |

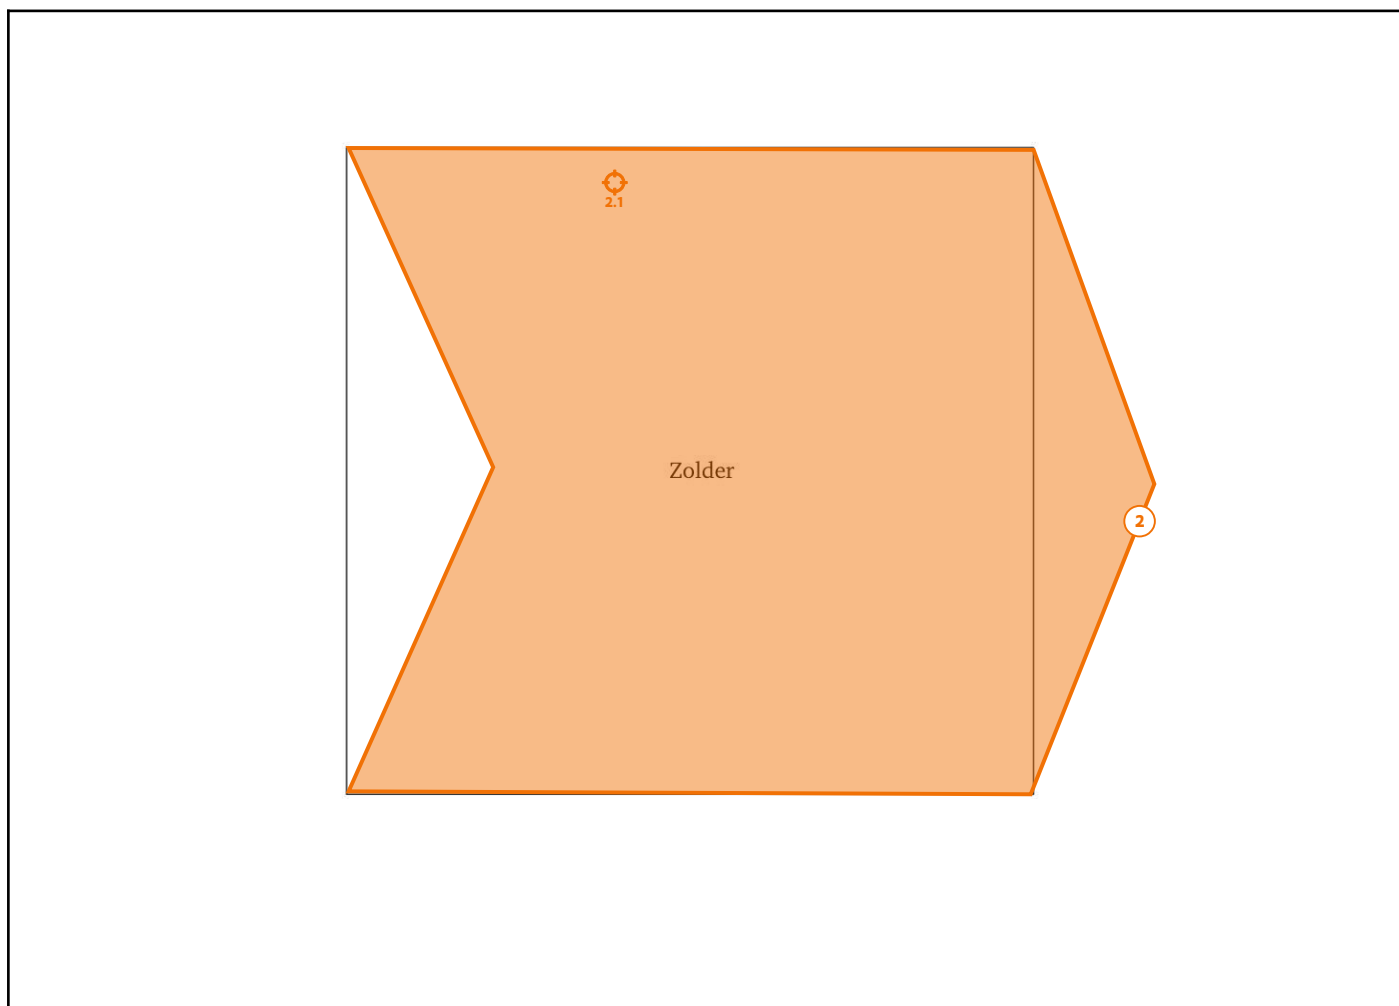
Plan 1.13: Zolder woning

| Beschrijving | Type | Actie |
|---|---|---|
| 2. MM05 leien | Asbestmateriaal | Verwijderen |

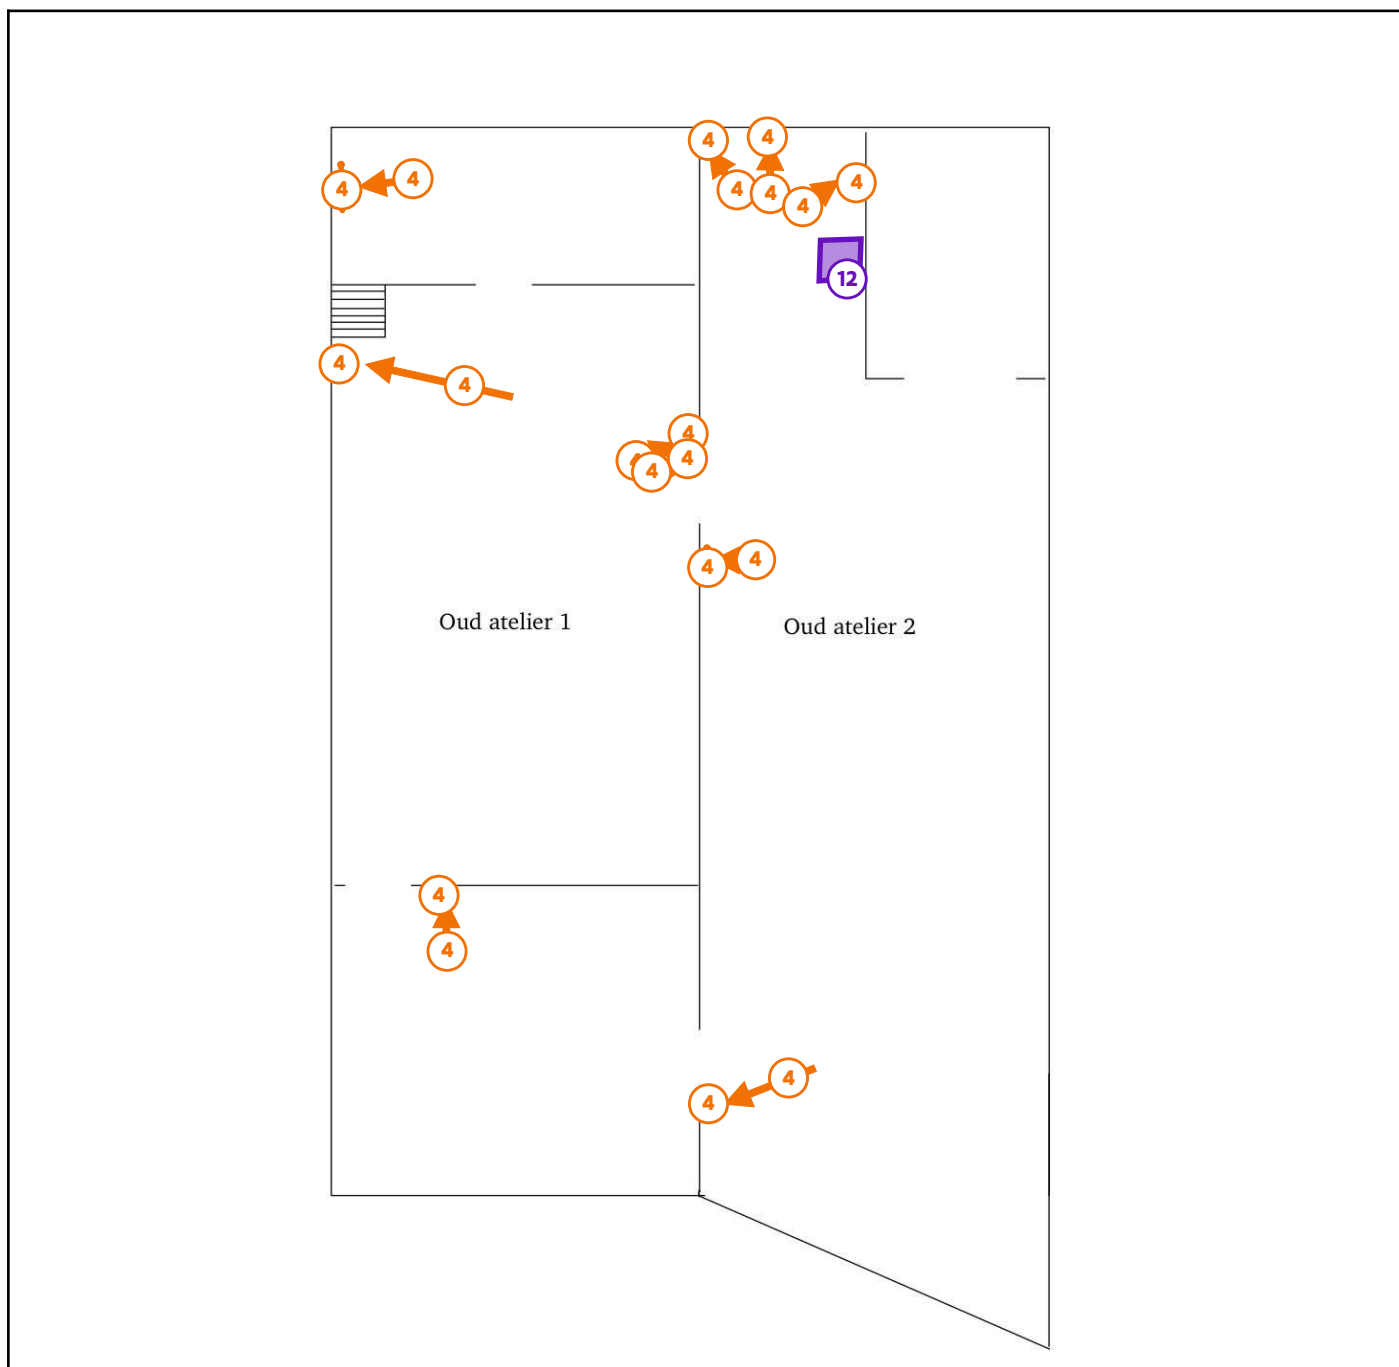
Plan 1.14: Oud atelier 1 & 2

| Beschrijving | Type | Actie |
|---|---|---|
| 4. Bakeliet | Asbestmateriaal | Verwijderen |

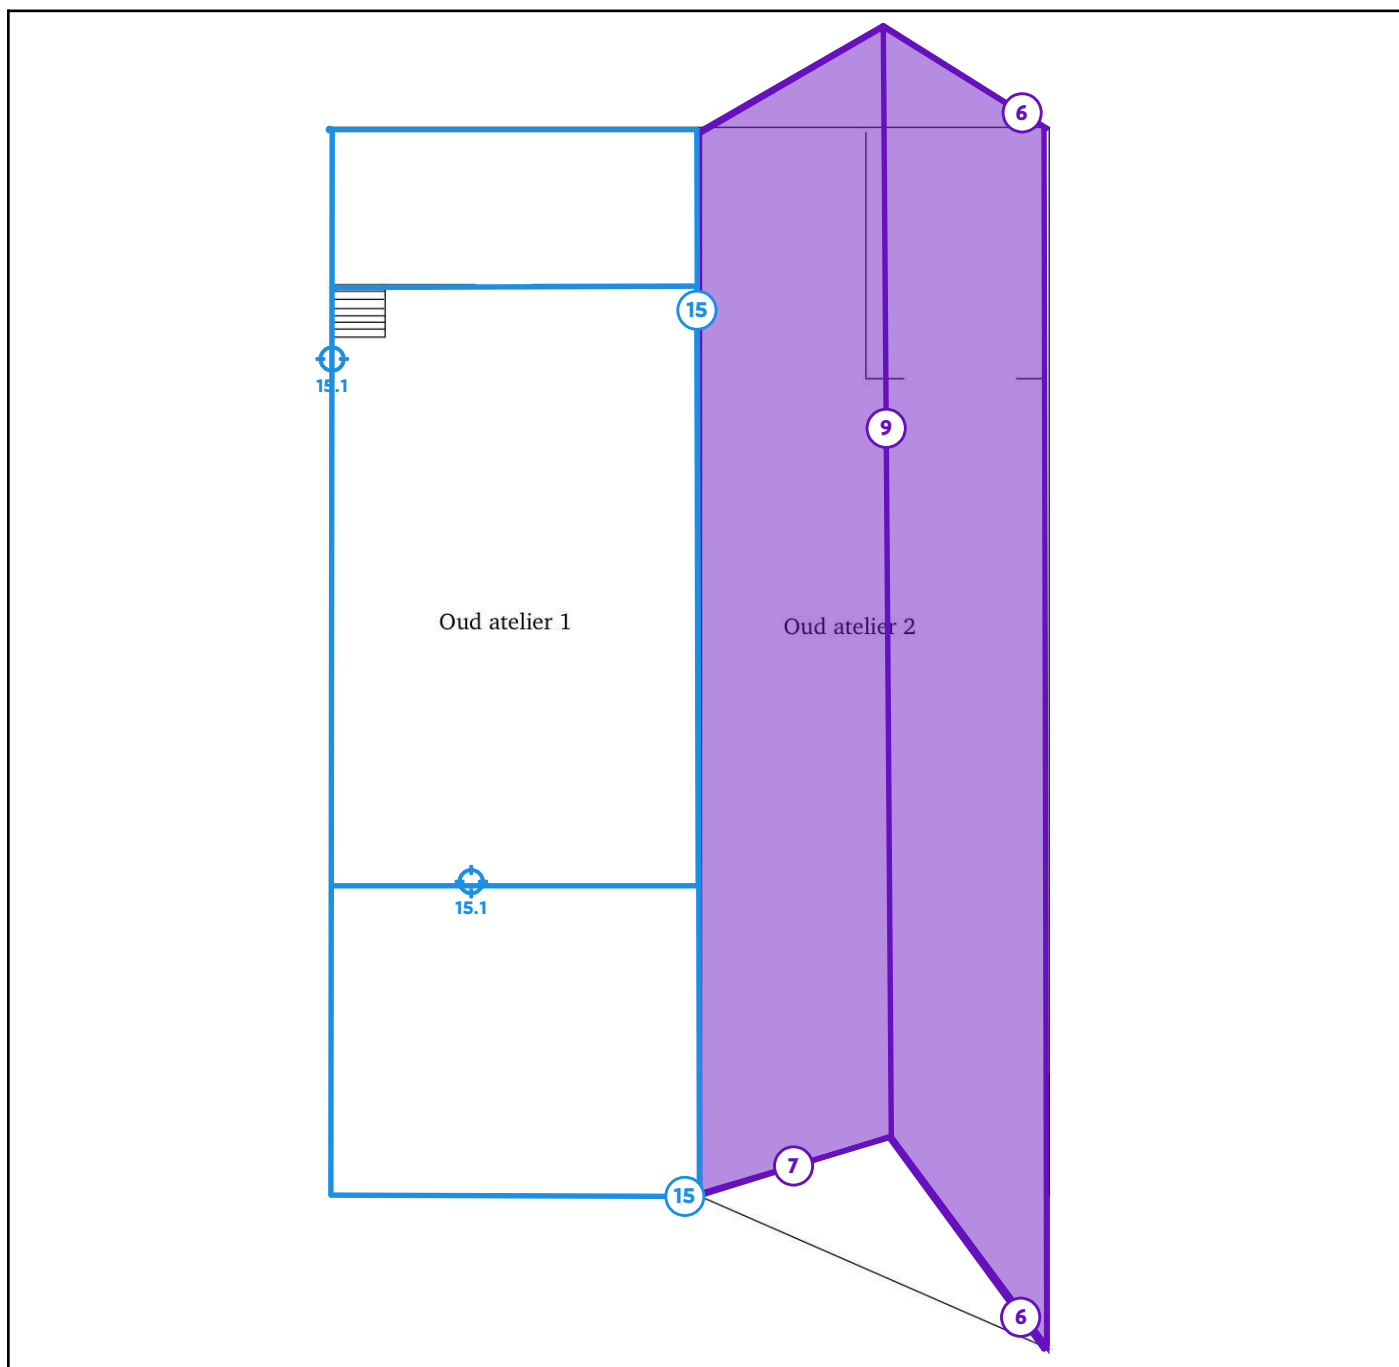
Plan 1.15: Oud atelier 1 & 2

| Beschrijving | Type | Actie |
|---|---|---|
| 6. Windveer loods | Beperking | - |
| 7. Golfplaten oud atelier | Beperking | - |
| 9. Nok loods | Beperking | - |

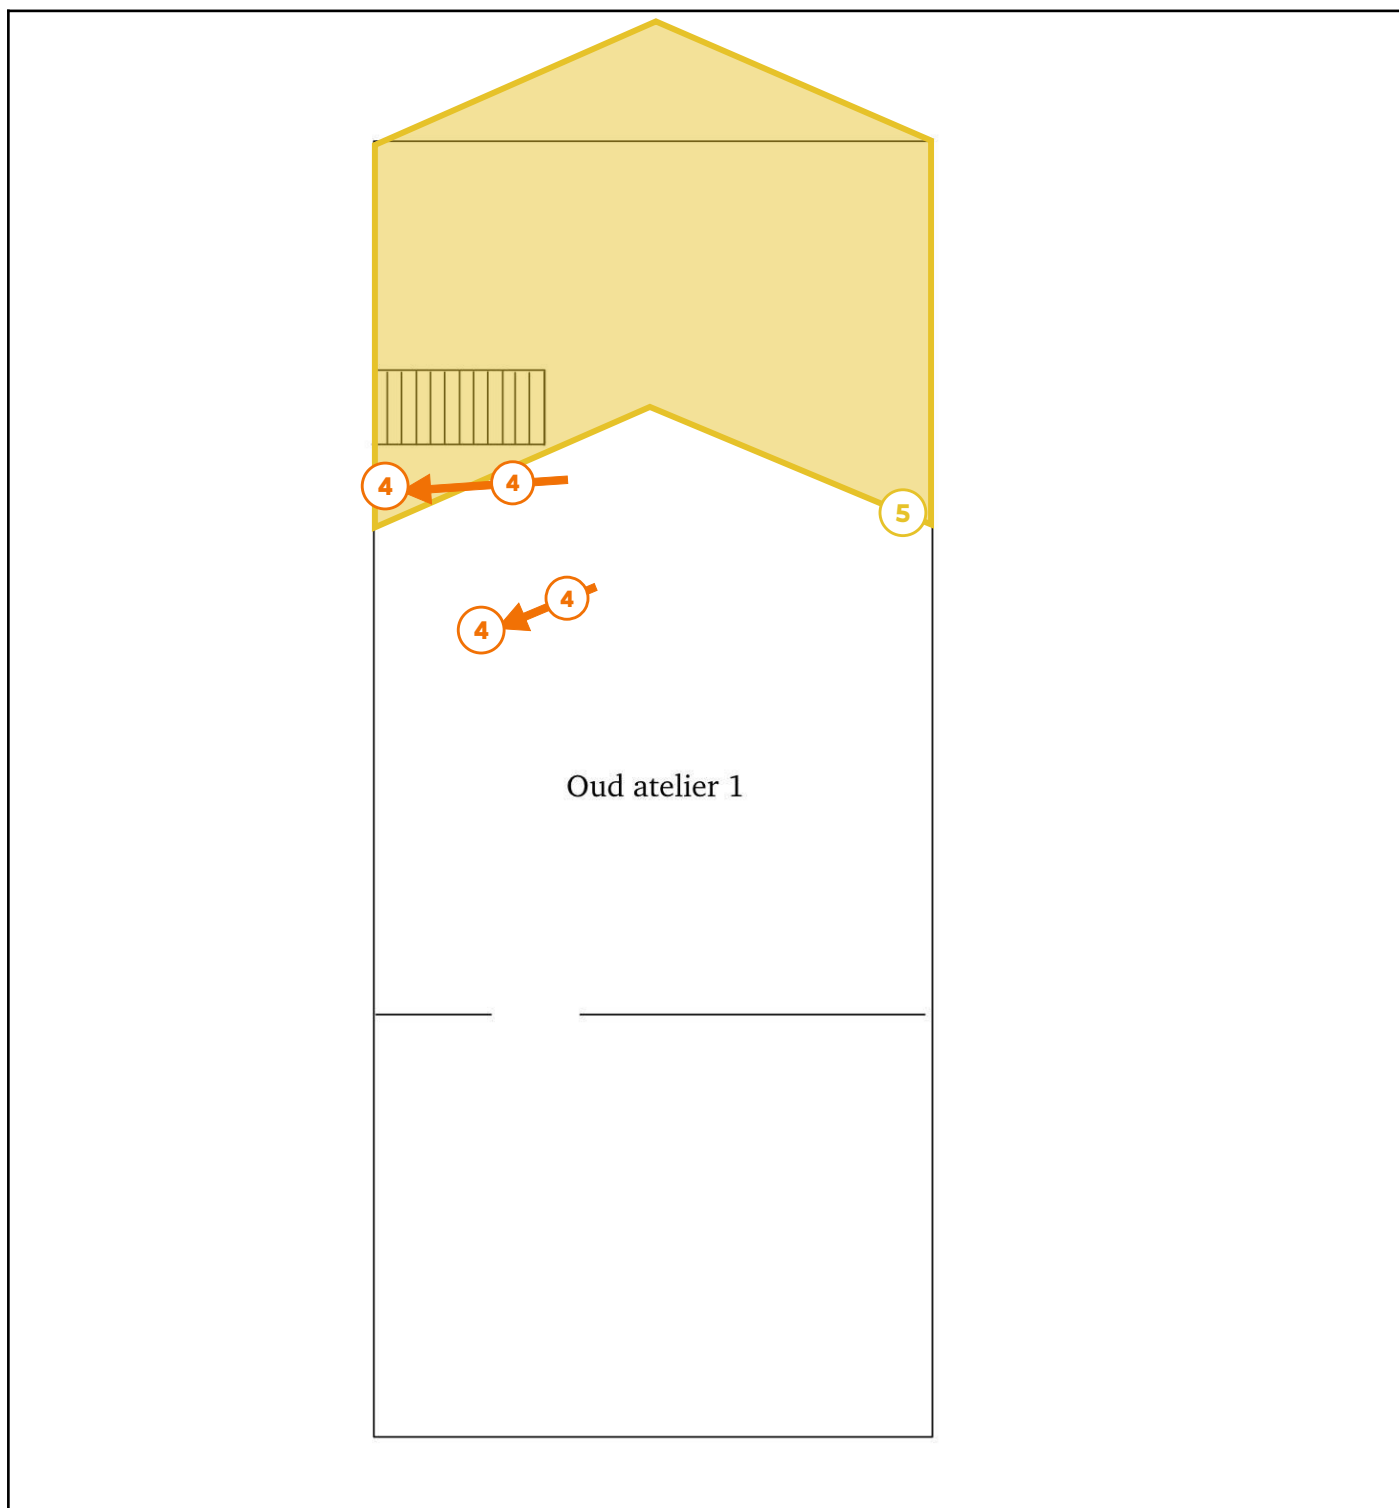
Plan 1.16: Zolder oud atelier 1

| Beschrijving | Type | Actie |
|---|---|---|
| 4. Bakeliet | Asbestmateriaal | Verwijderen |

5. MM08 menuiserie

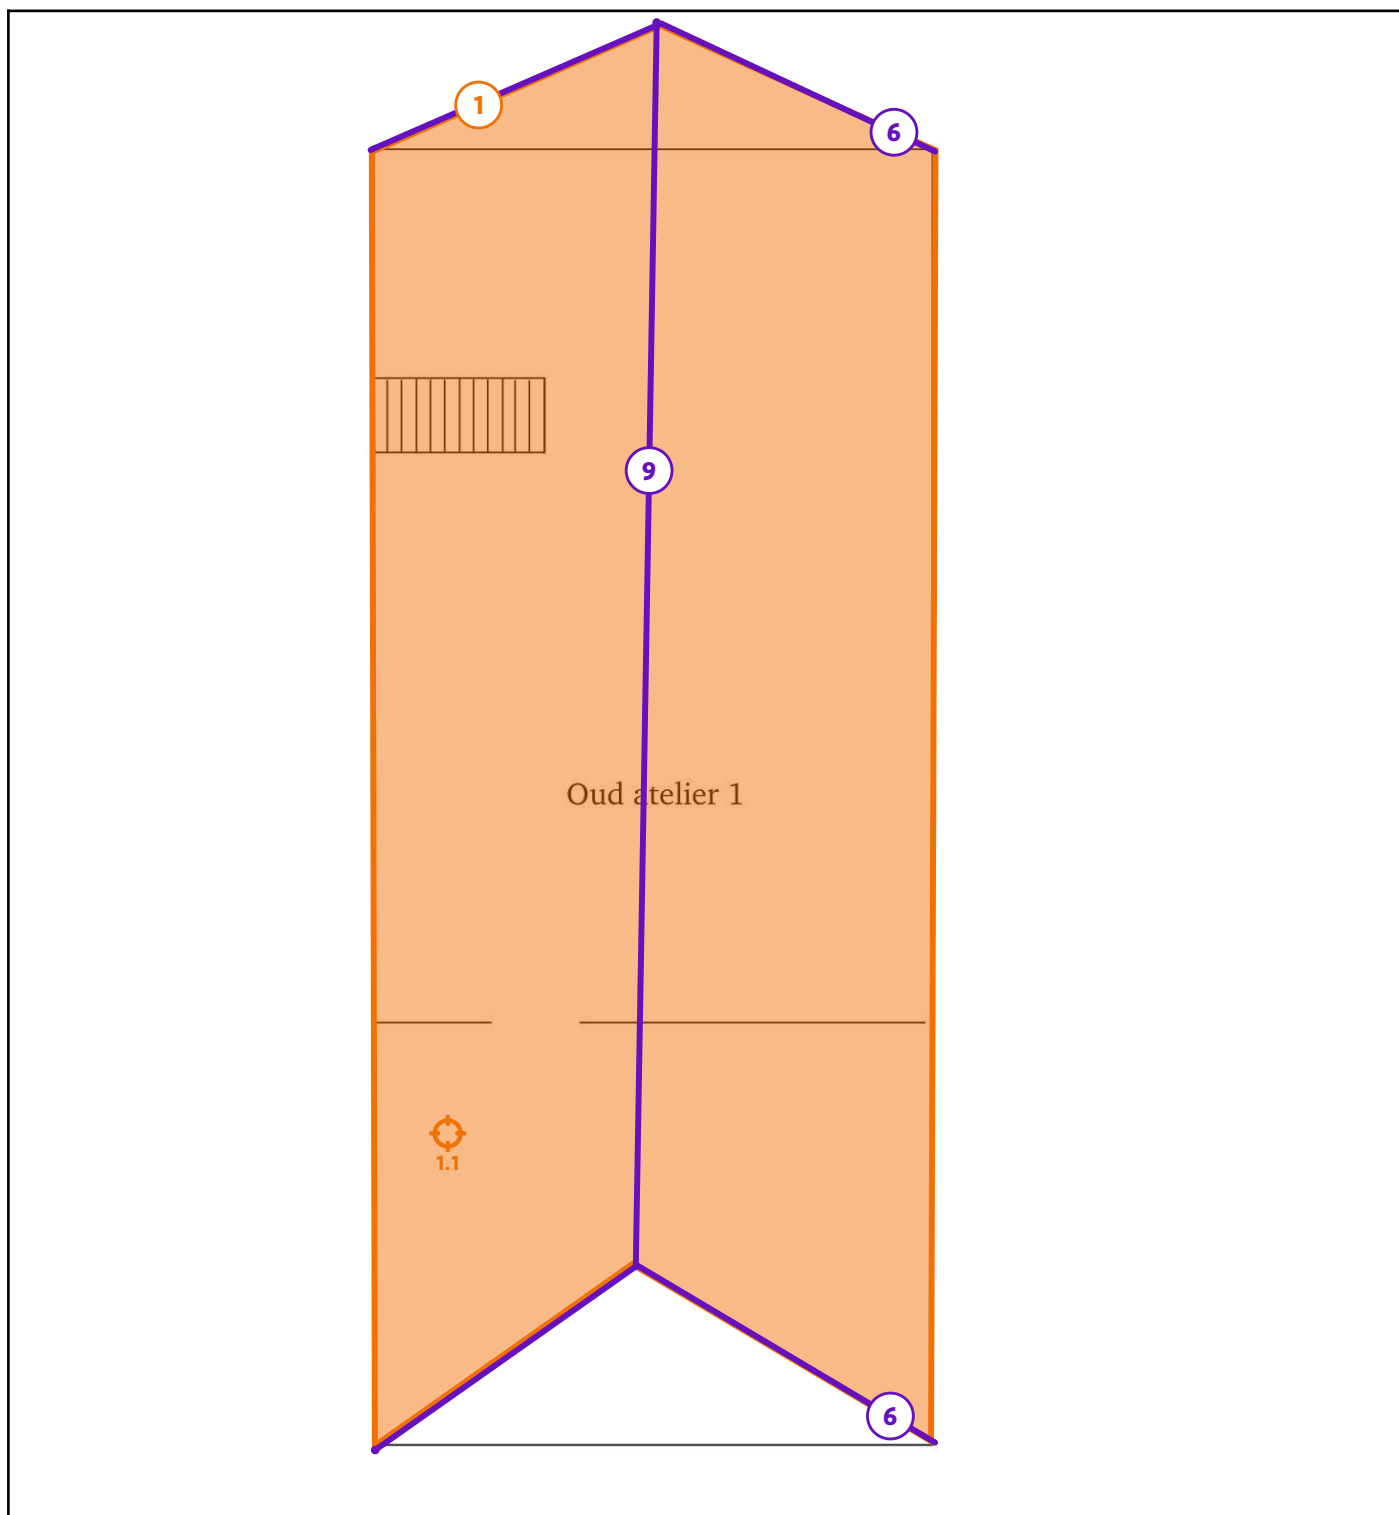
Plan 1.17: Zolder oud atelier 1

| Beschrijving | Type | Actie |
|---|---|---|
| 1. MM06 golfplaat oud atelier | Asbestmateriaal | Verwijderen |

| 6. Windveer loods | Beperking | - |
| 9. Nok loods | Beperking | - |

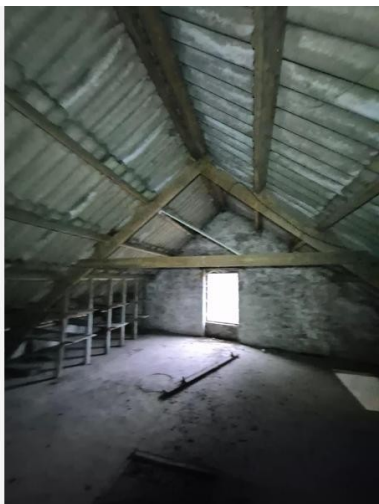
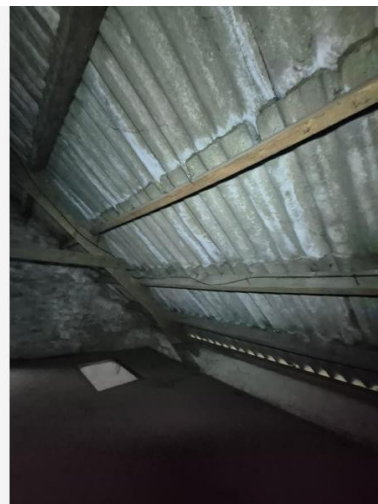
Het asbestmateriaal valt onder de mijlpaal van 2034.

| Eindbeoordeling materiaalrisico | Verhoogd materiaalrisico en/of verhoogde kans op vezelvrijgave |

| Gebondenheid | Categorie 1: hechtgebonden in oorsprong |
| Asbestsoort (vezeltype) | Alleen chrysotiel |
| Asbestconcentratie | Laag (< 50%) |
| Afschermingsgraad van het gehele materiaal | Geheel of deels (ook) vrij aan de binnenlucht |
| Toestand van het materiaal | Matig beschadigd, matig verweerd |

| # | Type | Referentie | Resultaat |
|---|---|---|---|
| 1.1 | Puntmonster | MM06 golfplaat oud atelier | Chrysotiel |

| Beschrijving | MM06 golfplaat oud atelier |
| Asbestmateriaal | Dak- en gevelbekleding - Golfplaat |
| Hoeveelheid (oppervlakte - aantal) | <ul style="list-style-type: none">• 200,00 m² - 1 stuk |

Verwijderen

- Zorg voor een veilig beheer. Vermijd het beschadigen van het asbestmateriaal. Controleer de toestand jaarlijks op wijzigingen.
- Zorg voor een veilig beheer en verwijder dit asbestmateriaal wanneer het bij werken eenvoudig bereikbaar wordt. Controleer de toestand jaarlijks op wijzigingen.
- Hemelwater dat afspoelt van asbestcement daken of gevels kan asbestdeeltjes bevatten. Gebruik het enkel voor gesloten circuits (bv. spoelen toiletten). Reinig na het vervangen van het dak of de gevel de dakgoten en regenwaterput of -ton om asbesthoudend sediment of slib te verwijderen

- Eenvoudige handelingen: enkel door erkend asbestverwijderaar
Deze asbesttoepassing mag u niet zelf verwijderen. Doordat er een verhoogde kans op breken is tijdens het verwijderen, dienen bijkomende maatregelen genomen te worden. Het mag wel verwijderd worden door een aannemer, wiens werknemers de basisopleiding met jaarlijkse bijscholing hebben gevolgd om de sloop- en verwijderingswerkzaamheden van asbest of asbesthoudende materialen uit te mogen voeren.

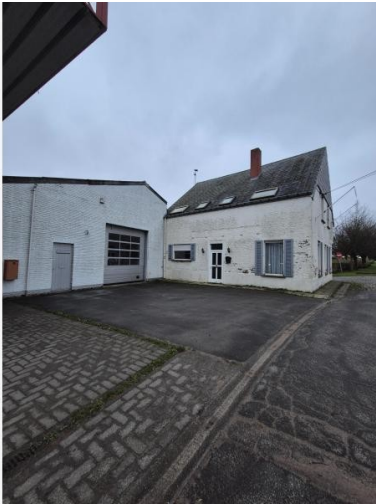
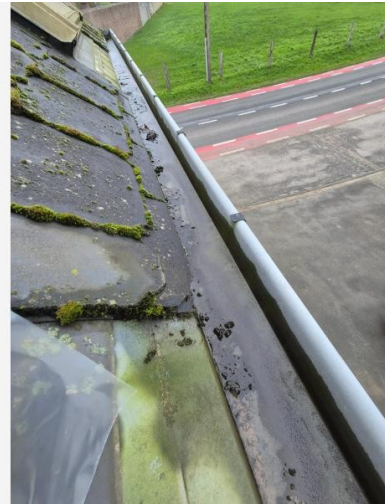
Het asbestmateriaal valt onder de mijlpaal van 2034.

| Eindbeoordeling materiaalrisico | Verhoogd materiaalrisico en/of verhoogde kans op vezelvrijgave |

| Gebondenheid | Categorie 1: hechtgebonden in oorsprong |
| Asbestsoort (vezeltype) | Alleen chrysotiel |
| Asbestconcentratie | Laag (< 50%) |
| Afschermingsgraad van het gehele materiaal | Geheel of deels vrij aan de buitenlucht |
| Toestand van het materiaal | Zwaar beschadigd, zwaar verweerd |

| # | Type | Referentie | Resultaat |
|---|---|---|---|
| 2.1 | Puntmonster | MM05 leien | Chrysotiel |

| Beschrijving | MM05 leien |
| Asbestmateriaal | Dak- en gevelbekleding - Lei, shingle |
| Hoeveelheid (oppervlakte - aantal) | <ul style="list-style-type: none">• 190,00 m² - 1 stuk |

Verwijderen

- Zorg voor een veilig beheer. Vermijd het beschadigen van het asbestmateriaal. Controleer de toestand jaarlijks op wijzigingen.
- Zorg voor een veilig beheer en verwijder dit asbestmateriaal wanneer het bij werken eenvoudig bereikbaar wordt. Controleer de toestand jaarlijks op wijzigingen.
- Hemelwater dat afspoelt van asbestcement daken of gevels kan asbestdeeltjes bevatten. Gebruik het enkel voor gesloten circuits (bv. spoelen toiletten). Reinig na het vervangen van het dak of de gevel de dakgoten en regenwaterput of -ton om asbesthoudend sediment of slib te verwijderen

- Eenvoudige handelingen: mag via doe-het-zelf of door werknemer(s) met opleidingsattest eenvoudige handelingen
De asbestleien mogen via doe-het-zelf of door werknemer(s) met opleidingsattest eenvoudige handelingen verwijderd worden. Maak de leien goed nat voordat je ze gaat verwijderen om eventuele schade te voorkomen. Doe dit niet met een hogedrukreiniger, maar met een tuinslang met sproeikop. Maak de ruimte onder het dak vrij en bedek de onderliggende vloer met afdekfolie. Draag veiligheidshandschoenen, een veiligheidsbril, een stofmasker type P3 (FFP3) en een overall type 5/6. Gebruik een ladder om er goed bij te

kunnen en zorg ervoor dat je niet tegen de wind in werkt. Met de wind in de rug adem je zo min mogelijk schadelijke vezels in. Breek de leien niet, maar til ze voorzichtig van het dak. Ga er niet op staan en vermijd zagen en boren. De leien afvoeren doe je in speciaal daarvoor bestemde asbestzakken.

- Eenvoudige handelingen: enkel door erkend asbestverwijderaar
Indien de asbestleien hun bindsterkte verloren hebben, is het aangeraden om de leien te laten verwijderen door een erkend asbestverwijderaar.

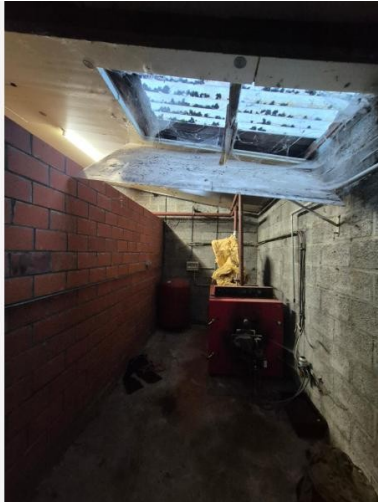
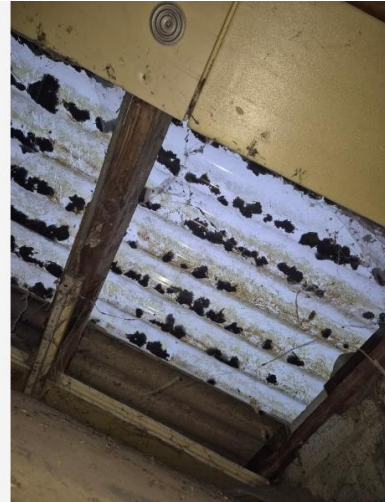
Het asbestmateriaal valt onder de mijlpaal van 2034.

| Eindbeoordeling materiaalrisico | Verhoogd materiaalrisico en/of verhoogde kans op vezelvrijgave |

| Gebondenheid | Categorie 1: hechtgebonden in oorsprong |
| Asbestsoort (vezeltype) | Alleen chrysotiel |
| Asbestconcentratie | Laag (< 50%) |
| Afschermingsgraad van het gehele materiaal | Geheel of deels (ook) vrij aan de binnenlucht |
| Toestand van het materiaal | Matig beschadigd, matig verweerd |

| # | Type | Referentie | Resultaat |
|---|---|---|---|
| 3.1 | Puntmonster | MM01 golfplaat magazijn achter showroom | Chrysotiel |

| Beschrijving | MM01 golfplaten dak magazijn achter showroom |
| Asbestmateriaal | Dak- en gevelbekleding - Golfplaat |
| Hoeveelheid (oppervlakte - aantal) | <ul style="list-style-type: none">• 160,00 m² - 1 stuk |

Verwijderen

- Zorg voor een veilig beheer en verwijder dit asbestmateriaal wanneer het bij werken eenvoudig bereikbaar wordt. Controleer de toestand jaarlijks op wijzigingen.
- Hemelwater dat afspoelt van asbestcement daken of gevels kan asbestdeeltjes bevatten. Gebruik het enkel voor gesloten circuits (bv. spoelen toiletten). Reinig na het vervangen van het dak of de gevel de dakgoten en regenwaterput of -ton om asbesthoudend sediment of slib te verwijderen

- Eenvoudige handelingen: enkel door erkend asbestverwijderaar
Deze asbesttoepassing mag u niet zelf verwijderen. Doordat er een verhoogde kans op breken is tijdens het verwijderen, dienen bijkomende maatregelen genomen te worden. Het mag wel verwijderd worden door een aannemer, wiens werknemers de basisopleiding met jaarlijkse bijscholing hebben gevolgd om de sloop- en verwijderingswerkzaamheden van asbest of asbesthoudende materialen uit te mogen voeren.
