Asbestinventarisatetest

Kerzelare 92, 9700 Oudenaarde

Attestnummer : 20250117-000277.000

Uitgegeven op : 17.01.2025

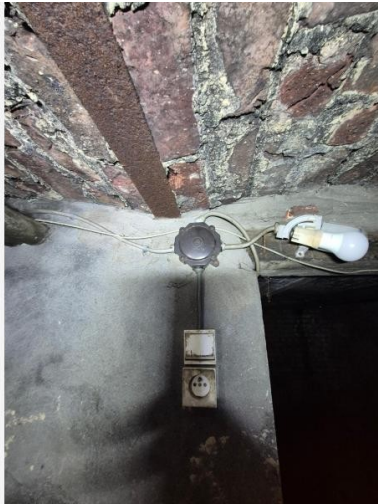
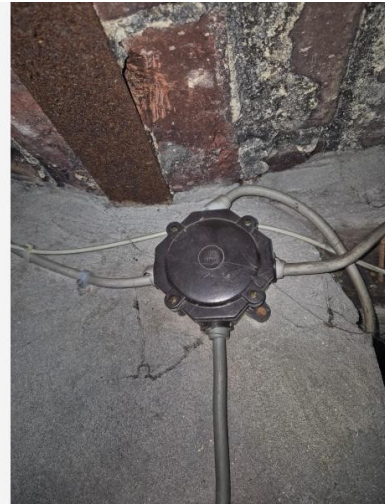
Het asbestmateriaal valt onder de mijlpaal van 2040.

Verwijderen

- Zorg voor een veilig beheer. Vermijd het beschadigen van het asbestmateriaal. Controleer de toestand jaarlijks op wijzigingen.
- Scherm in afwachting van verwijdering het asbestmateriaal af van luchtstromingen en verstoring: bijvoorbeeld door het te verpakken, te fixeren, af te dekken, signalisatie - afbakening aan te brengen, ...

- Eenvoudige handelingen: mag via doe-het-zelf of door werknemer(s) met opleidingsattest eenvoudige handelingen
In het kader van een niet-destructief onderzoek kon geen staalname worden genomen van het materiaal. Indien de aanwezigheid van asbest is aangetoond dient het bakeliet zorgvuldig te worden losgeschroefd en afgevoerd te worden in zakken bestemd voor asbesthoudend afval. De uitvoerder dient minimaal wegwerphandschoenen en een mondkaptype FFP3 of hoger te dragen.
