# Asbestinventarisatetest

Rode Broeckstraat 68, 9600 Ronse

Attestnummer : 20260330-000133.000

Uitgegeven op : 30.03.2026

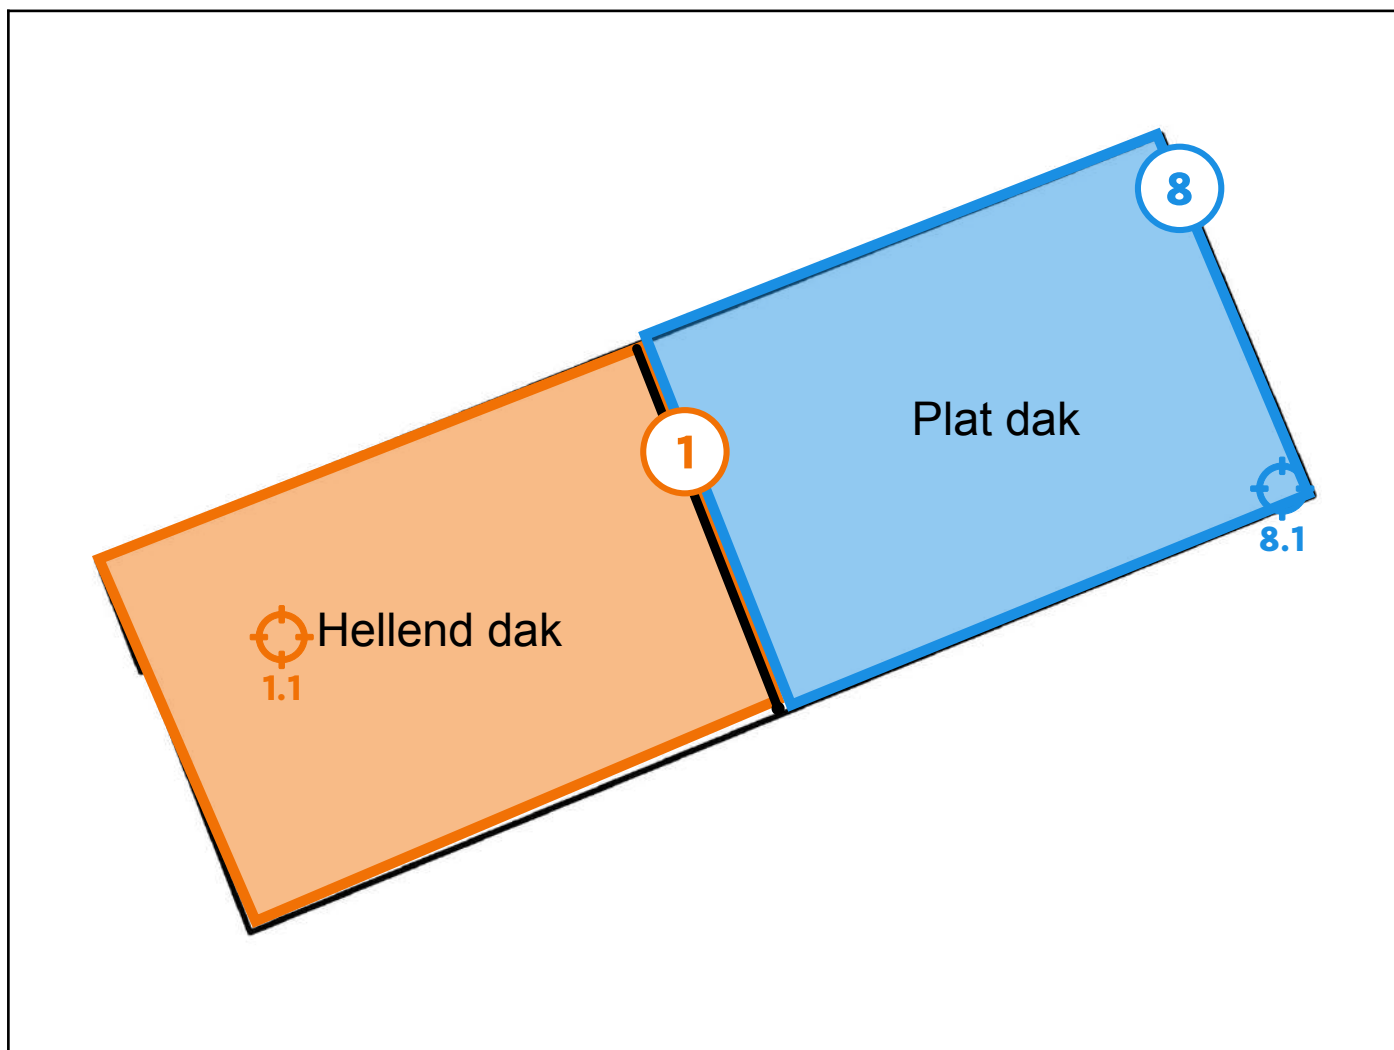
## Plan 1.7: Dak

Beschrijving	Type	Actie
1. Leien dak	Asbestmateriaal	<a href="#">Verwijderen</a>
1.1 Code: 2600389-2	Puntmonster	-
8. Roofing plat dak	Geen asbest	-
8.1 Code: 2600389-5	Puntmonster	-

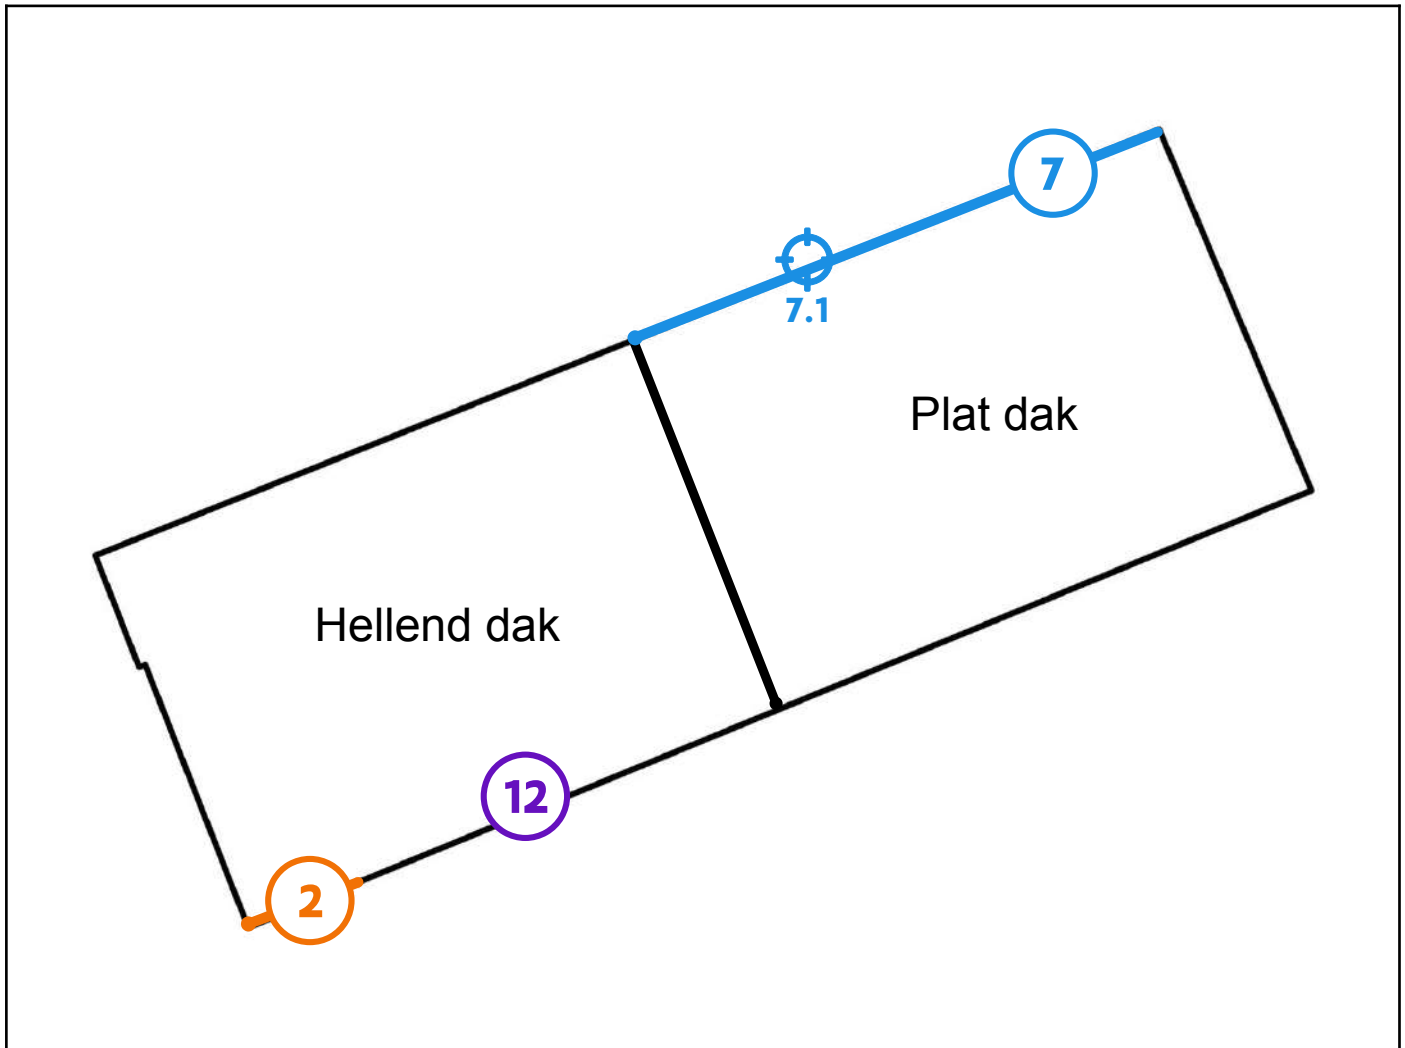
## Plan 1.8: Dak

Beschrijving	Type	Actie
2. Leien zijgevel	Asbestmateriaal	<a href="#">Verwijderen</a>
7. Leien zijgevel plat dak	Geen asbest	-
7.1 Code: 2600389-4	Puntmonster	-
12. Rookgaskanaal	Overige ruimte of materiaal	-

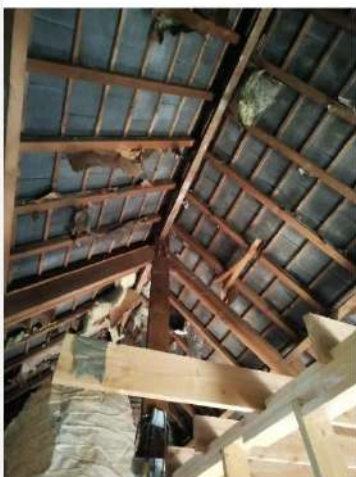
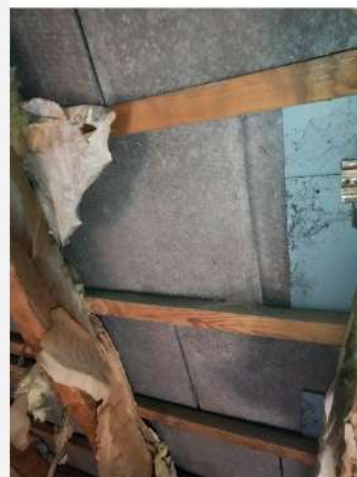
Het asbestmateriaal valt onder de mijlpaal van 2034.

Eindbeoordeling materiaalrisico	Verhoogd materiaalrisico en/of verhoogde kans op vezelvrijgave
---------------------------------	--

Gebondenheid	Categorie 1: hechtgebonden in oorsprong
Asbestsoort (vezeltype)	Alleen chrysotiel aanwezig
Asbestconcentratie	Laag (< 50%)
Afschermingsgraad van het gehele materiaal	Geheel of deels vrij aan de binnenlucht, maar geen contact met binnenluchtstromen
Toestand van het materiaal	Matig beschadigd, matig verweerd

#	Type	Referentie	Resultaat
1.1	Puntmonster	2600389-2	Chrysotiel

<b>Beschrijving</b>	Leien dak
<b>Omgeving</b>	Buiten
<b>Primaire drager</b>	Schuin dak
<b>Asbestmateriaal</b>	Dak- en gevelbekleding - Lei, shingle
<b>Bindmiddel van asbestmateriaal</b>	Cement
<b>Gebondenheid op basis van bindmiddel</b>	Hecht
<b>Hoeveelheid (oppervlakte - aantal)</b>	<ul style="list-style-type: none"><li>• 50,00 m<sup>2</sup> - 1 stuk</li></ul>
<b>Totale oppervlakte</b>	50,00 m <sup>2</sup>
<b>Eenvoudig bereikbaar</b>	Ja
<b>Bevestigingswijze</b>	<ul style="list-style-type: none"><li>• Geklemd</li><li>• Genageld, geniet</li></ul>
<b>Identificatiemethode</b>	Een monstername door de asbestdeskundige met laboanalyse door een asbestlabo.
<b>Destructieve handeling voor identificatie</b>	Nee

- Verwijder dit asbestmateriaal zo snel mogelijk. Volg de toestand goed op.
- Hemelwater dat afspoelt van asbestcement daken of gevels kan asbestdeeltjes bevatten. Gebruik het enkel voor gesloten circuits (bv. spoelen toiletten). Reinig na het vervangen van het dak of de gevel de dakgoten en regenwaterput of -ton om asbesthoudend sediment of slib te verwijderen

- Eenvoudige handelingen: enkel door erkend asbestverwijderaar  
Zorg er voor dat:
  - u zich vooraf goed informeert op [www.asbestinfo.be](http://www.asbestinfo.be) > Asbest verwijderen;
  - u zich beschermt met een FFP3-mondmasker, wegwercoverall en -handschoenen en afspoelbaar schoeisel;
  - er geen minderjarigen of derden aanwezig zijn;
  - u beschikt over PE-folie en zakken om loskomende deeltjes en afval op te vangen en te verpakken;

- u beschikt over een vernevelaar (water) of fixeermiddel om het asbestmateriaal eerst te fixeren;
  - u weet hoe u het asbestmateriaal veilig kan demonteren zonder stof of breuken;
  - u beschikt over natte doeken om eventuele resten en stof weg te nemen.
- Zie ook <https://ovam.vlaanderen.be/voorzorgsmaatregelen-bij-asbestverwijdering>

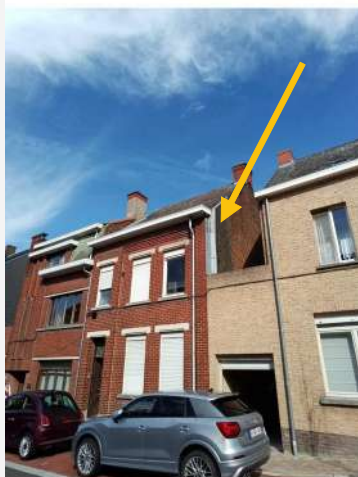
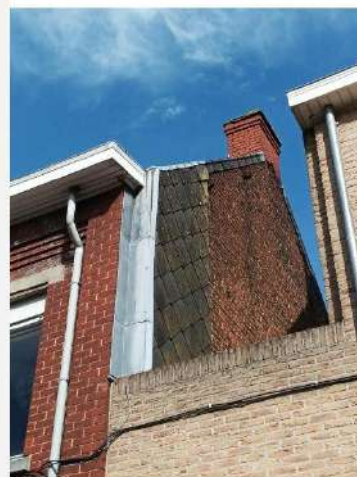
Het asbestmateriaal valt onder de mijlpaal van 2034.

Eindbeoordeling materiaalrisico	Verhoogd materiaalrisico en/of verhoogde kans op vezelvrijgave
---------------------------------	--

Gebondenheid	Categorie 1: hechtgebonden in oorsprong
Asbestsoort (vezeltype)	Crocidoliet aanwezig
Asbestconcentratie	Laag (< 50%)
Afschermingsgraad van het gehele materiaal	Geheel of deels vrij aan de buitenlucht, maar geen contact met binnenlucht
Toestand van het materiaal	Matig beschadigd, matig verweerd

<b>Beschrijving</b>	Leien zijgevel
<b>Omgeving</b>	Buiten
<b>Primaire drager</b>	Wand buitenschil
<b>Asbestmateriaal</b>	Dak- en gevelbekleding - Lei, shingle
<b>Bindmiddel van asbestmateriaal</b>	Cement
<b>Gebondenheid op basis van bindmiddel</b>	Hecht
<b>Hoeveelheid (oppervlakte - aantal)</b>	<ul style="list-style-type: none"><li>• 15,00 m<sup>2</sup> - 1 stuk</li></ul>
<b>Totale oppervlakte</b>	15,00 m <sup>2</sup>
<b>Eenvoudig bereikbaar</b>	Ja
<b>Bevestigingswijze</b>	<ul style="list-style-type: none"><li>• Geklemd</li><li>• Genageld, geniet</li></ul>
<b>Identificatiemethode</b>	<p>De asbestdeskundige beoordeelt het materiaal als asbestverdacht en dus asbesthoudend, en dit zonder monstername.</p> <p>Motivatie: Er is een onderzoeksbeperking die monstername verhindert; De ruimte of het materiaal bevindt zich hoger dan 3,5 meter vanaf een vaste ondergrond.</p>
<b>Destructieve handeling voor identificatie</b>	Nee

- Verwijder dit asbestmateriaal zo snel mogelijk. Volg de toestand goed op.
- Hemelwater dat afspoelt van asbestcement daken of gevels kan asbestdeeltjes bevatten. Gebruik het enkel voor gesloten circuits (bv. spoelen toiletten). Reinig na het vervangen van het dak of de gevel de dakgoten en regenwaterput of -ton om asbesthoudend sediment of slib te verwijderen
- Voer bijkomende staalname(s) uit.

- Eenvoudige handelingen: enkel door erkend asbestverwijderaar  
Zorg er voor dat:
  - u zich vooraf goed informeert op [www.asbestinfo.be](http://www.asbestinfo.be) > Asbest verwijderen;
  - u zich beschermt met een FFP3-mondmasker, wegwerpoverall en -handschoenen en afspoelbaar schoeisel;
  - er geen minderjarigen of derden aanwezig zijn;

- u beschikt over PE-folie en zakken om loskomende deeltjes en afval op te vangen en te verpakken;
- u beschikt over een vernevelaar (water) of fixeermiddel om het asbestmateriaal eerst te fixeren;
- u weet hoe u het asbestmateriaal veilig kan demonteren zonder stof of breuken;
- u beschikt over natte doeken om eventuele resten en stof weg te nemen.

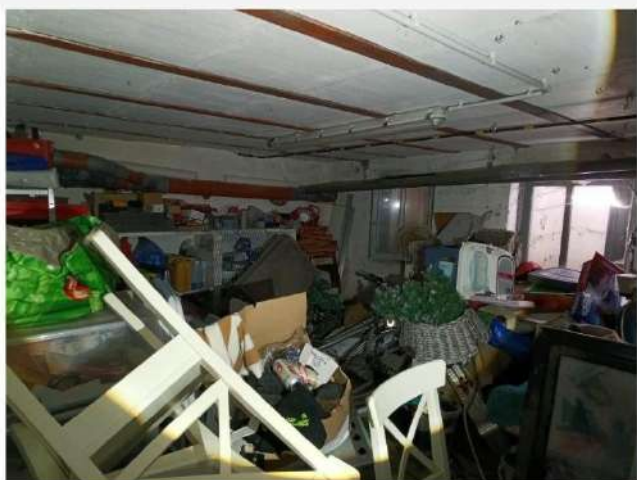
**Reden:** Materiaal in opslag

**Uitleg van de asbestdeskundige:** Vanwege de grote hoeveelheid materialen en goederen in deze ruimte(s) is het niet mogelijk om een correct onderzoek uit te voeren naar asbesthoudende of asbestverdachte materialen. De opdrachtgever is door omstandigheden niet in staat om de ruimte binnen een redelijke termijn te ontruimen.

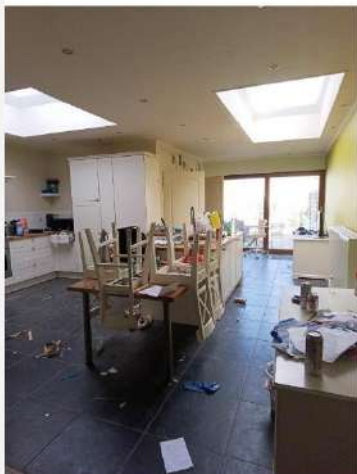
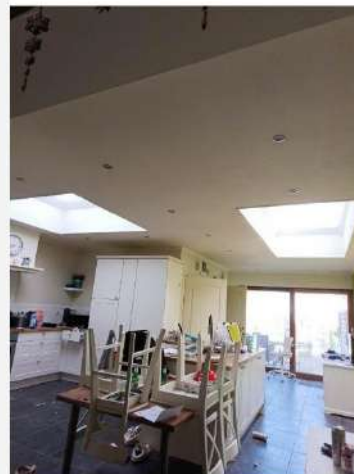
De plafonds zijn gemaakt van niet-asbestverdachte materialen (bijvoorbeeld laminaat, gyproc, ...), deze toepassingen zijn niet asbestverdacht. We hebben echter niet kunnen vaststellen of er mogelijk asbestverdachte of asbesthoudende materialen achter deze toepassingen aanwezig zijn. Bij renovatie of sloop is het aangeraden om een destructief onderzoek te laten uitvoeren van deze toepassingen.

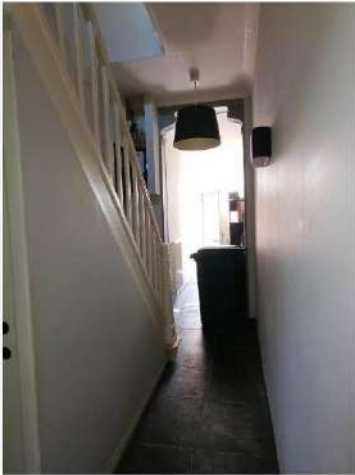
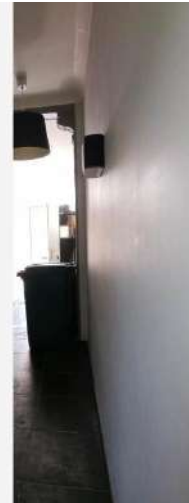
Er werden voorzetwanden (valse muren) aangebracht. Als deskundige kan ik geen uitspraak doen over eventuele asbestverdachte toepassingen die aanwezig zijn of verborgen zitten achter de voorzetwanden. Bij renovaties, sloop of verbouwingen is het aan te raden een destructieve asbestinventaris op te stellen voor deze ruimtes.

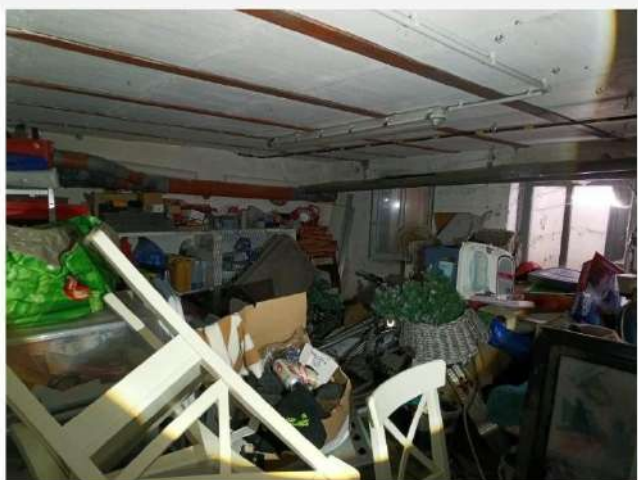
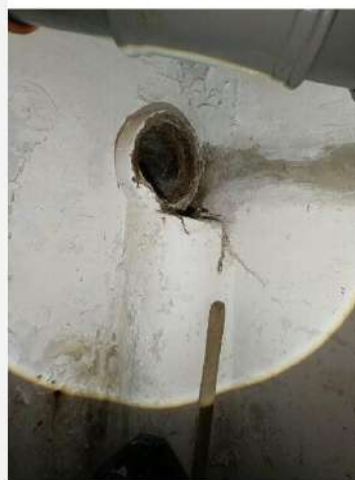
## Fiche 6: Cementbuis kelder

Geen asbest

#	Type	Referentie	Resultaat
6.1	Puntmonster	2600389-3	Geen asbest

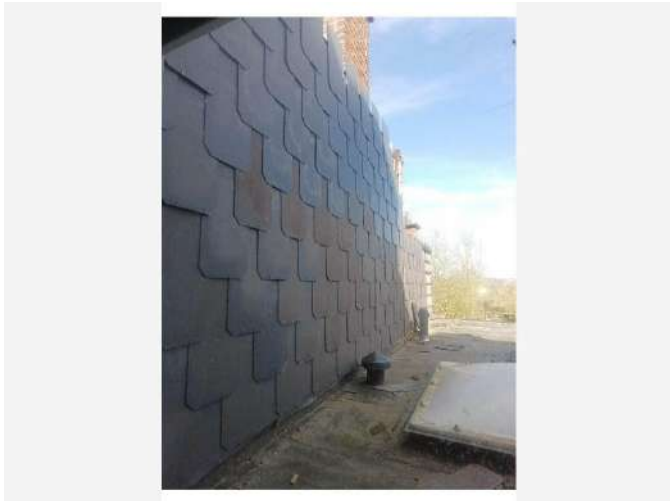
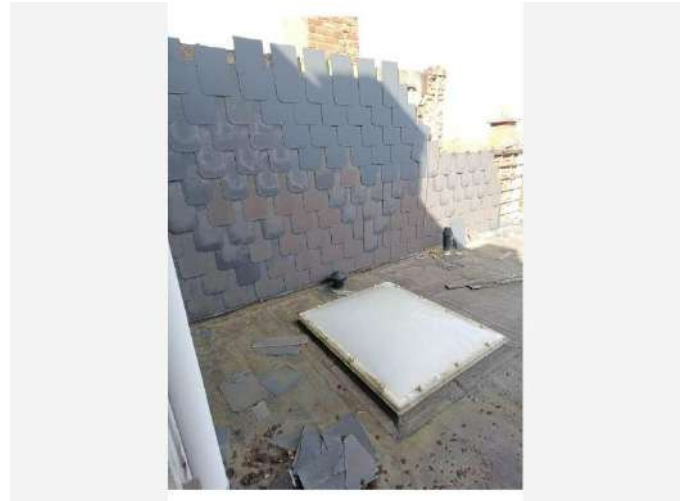
## Fiche 7: Leien zijgevel plat dak

Geen asbest

#	Type	Referentie	Resultaat
7.1	Puntmonster	2600389-4	Geen asbest

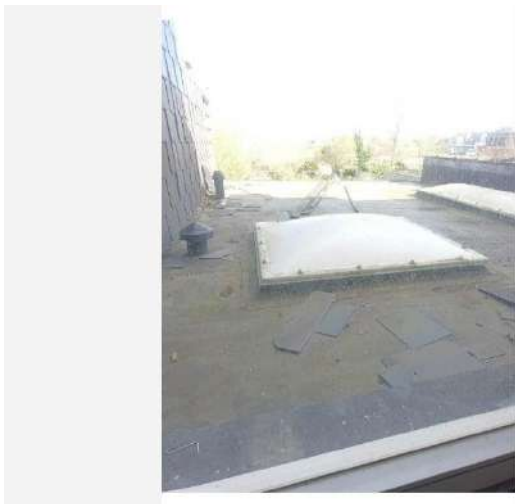
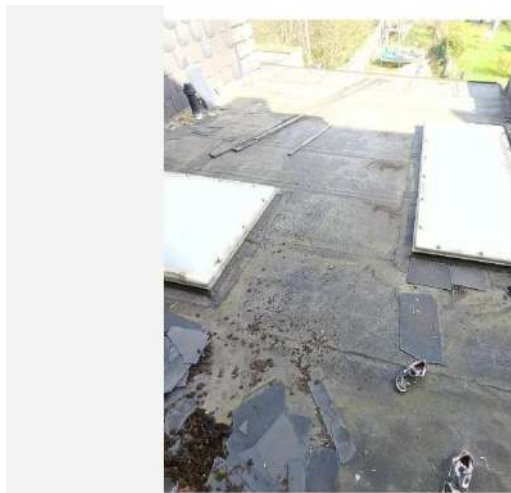
## Fiche 8: Roofing plat dak

Geen asbest

#	Type	Referentie	Resultaat
8.1	Puntmonster	2600389-5	Geen asbest

<b>Beschrijving</b>	Roofing plat dak
<b>Omgeving</b>	Buiten
<b>Primaire drager</b>	Plat dak
<b>Bindmiddel van materiaal</b>	Bitumen (roofing, teer, asfalt)
<b>Gebondenheid op basis van bindmiddel</b>	Hecht
<b>Hoeveelheid (oppervlakte - aantal)</b>	• 50,00 m <sup>2</sup> - 1 stuk
<b>Totale oppervlakte</b>	50,00 m <sup>2</sup>
<b>Identificatiemethode</b>	Een monstername door de asbestdeskundige met laboanalyse door een asbestlabo.
<b>Destructieve handeling voor identificatie</b>	Nee
<b>Opmerking</b>	Om gevolgschade en lekkages te voorkomen en niet destructief te werk te gaan, is alleen de toplaag bemonsterd. We kunnen geen uitspraak doen over de onderliggende lagen. Bij renovatie of sloop dient er een destructief onderzoek uitgevoerd te worden van de roofing.

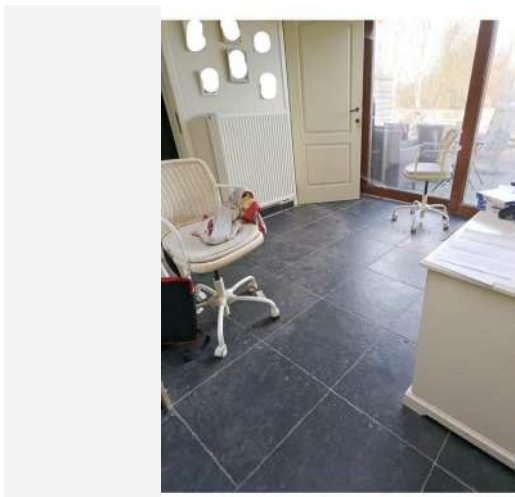
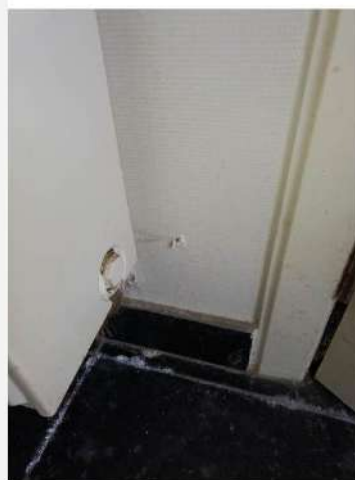
## Fiche 9: Pleisterwerk muren

Geen asbest

#	Type	Referentie	Resultaat
9.1	Mengmonster	2600389-1	Geen asbest

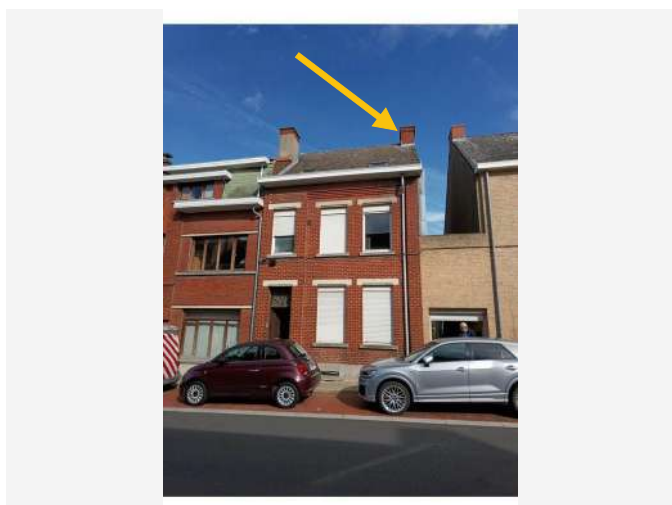
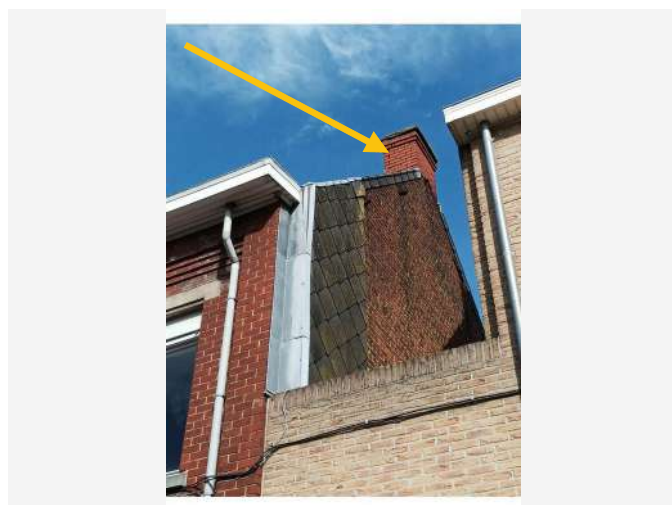
## Fiche 12: Rookgaskanaal

De asbestdeskundige controleert tijdens het onderzoek altijd bepaalde ruimtes en materialen die vaak asbest bevatten. Volgende onderdelen kon de asbestdeskundige echter niet onderzoeken. Het is dus mogelijk dat hier asbesthoudende materialen aanwezig zijn.
