Asbestinventarisatetest

Dammekensstraat 92, 9600 Ronse

Attestnummer : 20230118-000011.000

Uitgegeven op : 18.01.2023

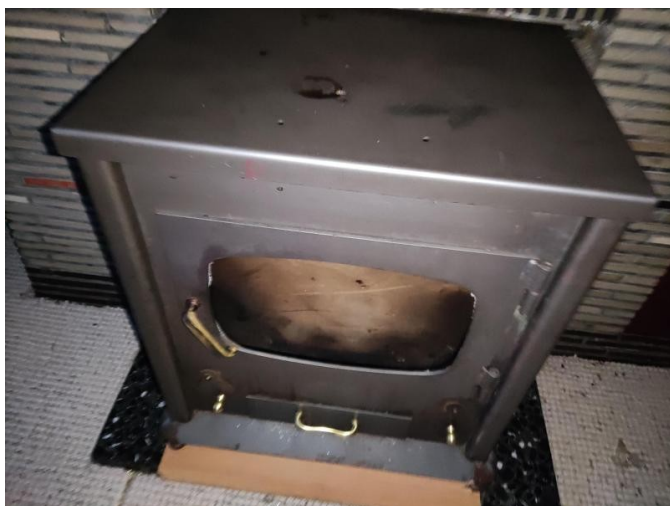
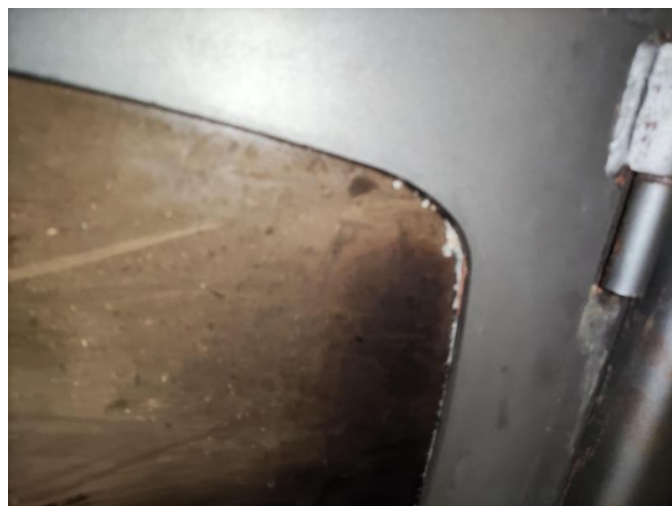
Eindbeoordeling materiaalrisico	Hoog materiaalrisico en/of hoge kans op vezelvrijgave
---------------------------------	---

Gebondenheid	Categorie 3: niet-hechtgebonden met weinig of geen matrix
Asbestsoort (vezeltype)	Alleen chrysotiel
Asbestconcentratie	Hoog ($\geq 50\%$)
Afschermingsgraad van het gehele materiaal	Geheel of deels (ook) vrij aan binnenluchtstromen
Toestand van het materiaal	Matig beschadigd, matig verweerd

Beschrijving	Koord in kachel
Omgeving	Binnen
Primaire drager	HVAC infrastructuur en uitrusting
Asbestmateriaal	Textiel (doek, deken, kous, mantel, kledij, ...)
Bindmiddel van asbestmateriaal	Weinig of geen bindmiddel (textiel, bevolking, ...)
Gebondenheid op basis van bindmiddel	Niet-hechtgebonden
Hoeveelheid (oppervlakte - dikte - aantal)	• 1,40 m ² - 1,00 cm - 1 stuk
Totaal volume	0,014 m ³
Eenvoudig bereikbaar	Ja
Bevestigingswijze	• Geklemd
Identificatiemethode	Vaststelling zonder monsternamen

- Verwijder dit asbestmateriaal zo snel mogelijk. Volg de toestand goed op.

- Hermetische zone (erkend asbestverwijderaar)
Neem de juiste veiligheidsmaatregelen, gezien dit losgebonden asbest is.

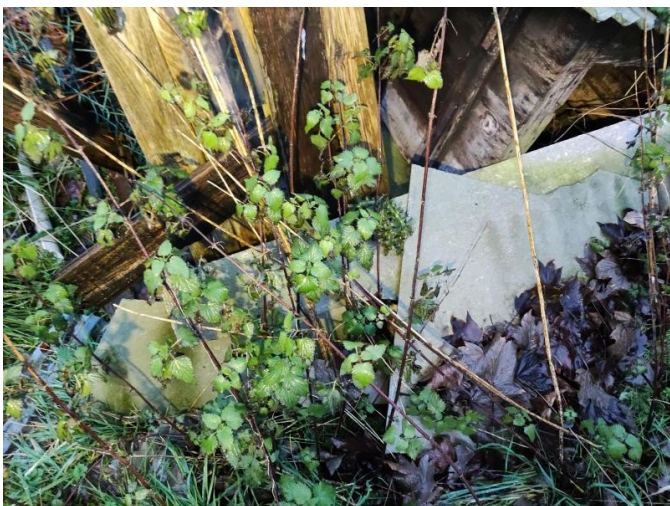
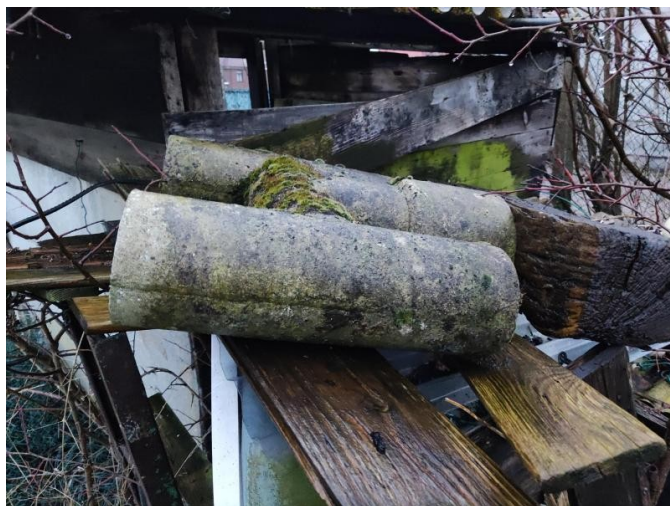
Fiche 2: Rookkap en menuiserie

Beschrijving	Rookkap en menuiserie
Type afvalstof	Betreft stock-voorraad of gedemonteerde asbestmaterialen
Aanwezige resten	Rookkap en onderdakplaten
Omgeving	Buiten
Primaire drager	Vloer
Asbestmaterialen	<ul style="list-style-type: none">• Rookkap en platen
Bindmiddel van asbestmateriaal	Cement
Gebondenheid op basis van bindmiddel	Hecht
Hoeveelheid (gewicht - aantal)	<ul style="list-style-type: none">• 10,00 kg - 1 stuk
Totaal gewicht	10,00 kg
Eenvoudig bereikbaar	Ja
Identificatiemethode	Vaststelling zonder monsternamen

- Verwijder het asbestafval.

- Eenvoudige handelingen: mag via doe-het-zelf of door werknemer(s) met opleidingsattest eenvoudige handelingen
Let op: materiaal mag niet breken.

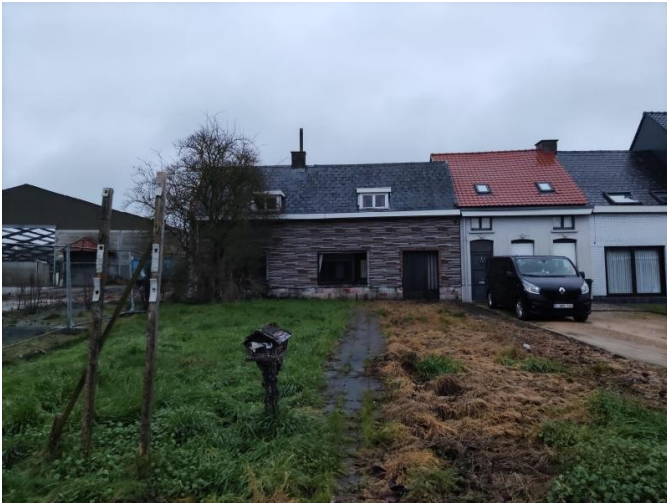
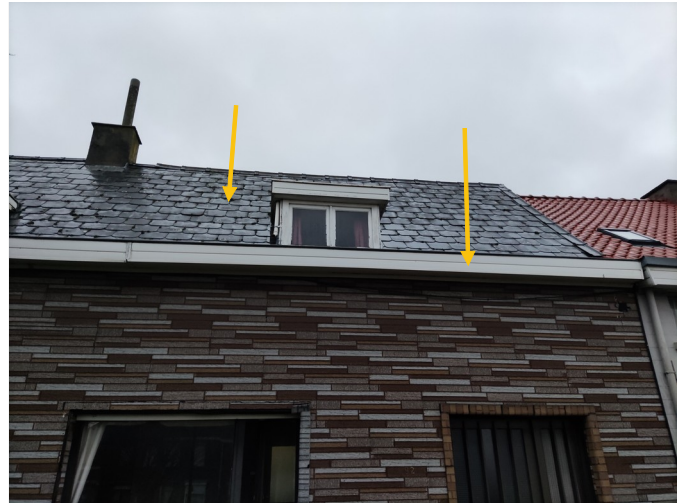
Beschrijving	Slib
Type afvalstof	Betreft resten (contaminatie) van verwerking of beschadiging
Type resten (contaminatie)	<ul style="list-style-type: none">• Stof, deeltjes < 4 mm, flinters, gruis (los, opliggend)• Stof, deeltjes < 4 mm, flinters, gruis (vermengd in materiaal)
Besmette materialen	<ul style="list-style-type: none">• Organisch materiaal (mos, mest, vegetatie, ...)• Sediment (dakgoot, afvoerbuï, regenwaterput, ...)
Bron van de resten	Leien en golfplaten dak
Omgeving	Buiten
Primaire drager	Schuin dak
Gebondenheid resten	Niet hecht
Hoeveelheid (gewicht - aantal)	<ul style="list-style-type: none">• 30,00 kg - 1 stuk
Totaal gewicht	30,00 kg
Eenvoudig bereikbaar	Ja
Identificatiemethode	Vaststelling zonder monstername

- Verwijder het asbestafval.

- Eenvoudige handelingen: enkel door erkend asbestverwijderaar
Het afval moet naar de juiste verwerkingsinstallatie gebracht worden.

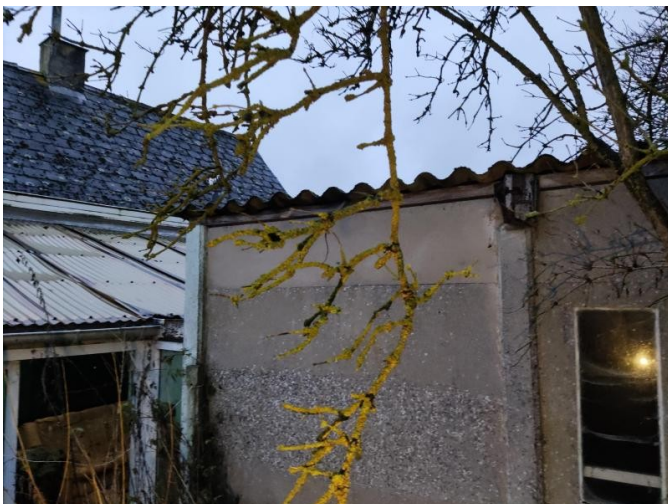
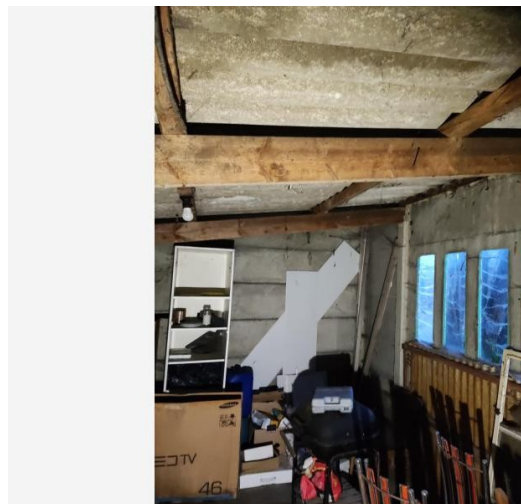
Eindbeoordeling materiaalrisico	Laag materiaalrisico en/of verlaagde kans op vezelvrijgave
---------------------------------	--

Gebondenheid	Categorie 1: hechtgebonden in oorsprong
Asbestsoort (vezeltype)	Crocidoliet aanwezig
Asbestconcentratie	Laag (< 50%)
Afschermingsgraad van het gehele materiaal	Geheel of deels vrij aan de buitenlucht
Toestand van het materiaal	Licht beschadigd, licht verweerd. Intact materiaal type Pical – asbestboard of categorie III 'gebondenheid'

Beschrijving	Golfplaten
Omgeving	Buiten
Primaire drager	Schuin dak
Asbestmateriaal	Dak- en gevelbekleding - Golfplaat
Bindmiddel van asbestmateriaal	Cement
Gebondenheid op basis van bindmiddel	Hecht
Hoeveelheid (oppervlakte - aantal)	• 1,00 m ² - 1 stuk
Totale oppervlakte	1,00 m ²
Eenvoudig bereikbaar	Ja
Bevestigingswijze	• Geschroefd
Identificatiemethode	Vaststelling zonder monsternamen

- Verwijder dit asbestmateriaal zo snel mogelijk. Volg de toestand goed op.

- Eenvoudige handelingen: mag via doe-het-zelf of door werknemer(s) met opleidingsattest eenvoudige handelingen
Let op: platen mogen niet breken.

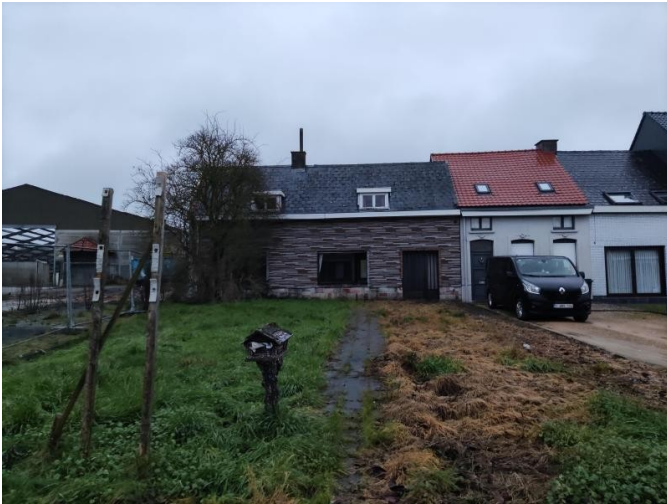
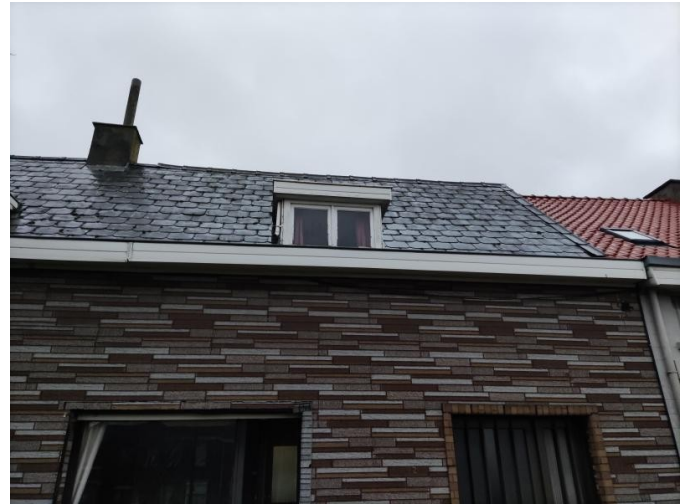
Eindbeoordeling materiaalrisico	Laag materiaalrisico en/of verlaagde kans op vezelvrijgave
---------------------------------	--

Gebondenheid	Categorie 1: hechtgebonden in oorsprong
Asbestsoort (vezeltype)	Crocidoliet aanwezig
Asbestconcentratie	Laag (< 50%)
Afschermingsgraad van het gehele materiaal	Geheel of deels vrij aan de buitenlucht
Toestand van het materiaal	Licht beschadigd, licht verweerd. Intact materiaal type Pical – asbestboard of categorie III 'gebondenheid'

Beschrijving	leien
Omgeving	Buiten
Primaire drager	Schuin dak
Asbestmateriaal	Dak- en gevelbekleding - Lei, shingle
Bindmiddel van asbestmateriaal	Cement
Gebondenheid op basis van bindmiddel	Hecht
Hoeveelheid (oppervlakte - aantal)	• 98,00 m ² - 1 stuk
Totale oppervlakte	98,00 m ²
Eenvoudig bereikbaar	Ja
Bevestigingswijze	• Geklemd
Identificatiemethode	Vaststelling zonder monsternamen

- Verwijder dit asbestmateriaal zo snel mogelijk. Volg de toestand goed op.

- Eenvoudige handelingen: mag via doe-het-zelf of door werknemer(s) met opleidingsattest eenvoudige handelingen
Let op: leien mogen niet breken.

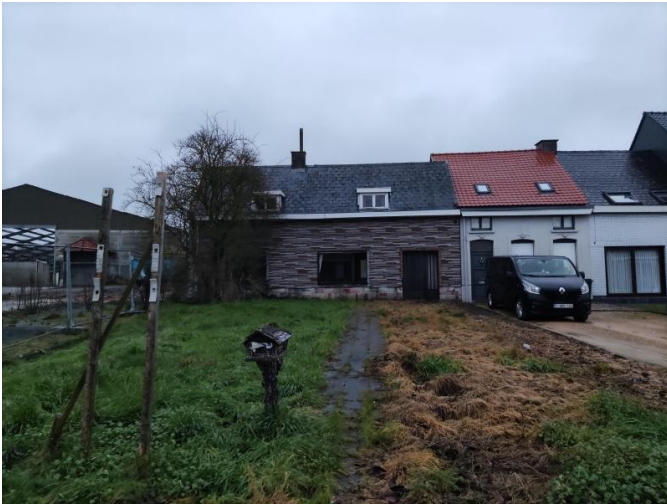
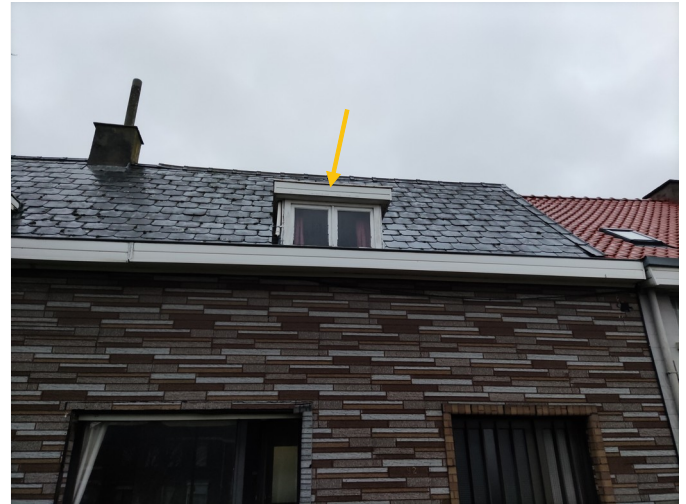
Eindbeoordeling materiaalrisico	Laag materiaalrisico en/of verlaagde kans op vezelvrijgave
---------------------------------	--

Gebondenheid	Categorie 1: hechtgebonden in oorsprong
Asbestsoort (vezeltype)	Crocidoliet aanwezig
Asbestconcentratie	Laag (< 50%)
Afschermingsgraad van het gehele materiaal	Geheel of deels vrij aan de buitenlucht
Toestand van het materiaal	Licht beschadigd, licht verweerd. Intact materiaal type Pical – asbestboard of categorie III 'gebondenheid'

Beschrijving	roofing
Omgeving	Buiten
Primaire drager	Plat dak
Asbestmateriaal	Dak- en gevelbekleding - Roofing
Bindmiddel van asbestmateriaal	Bitumen (roofing, teer, asfalt)
Gebondenheid op basis van bindmiddel	Hecht
Hoeveelheid (oppervlakte - aantal)	• 2,00 m ² - 1 stuk
Totale oppervlakte	2,00 m ²
Eenvoudig bereikbaar	Ja
Bevestigingswijze	• Verlijmd, ingegoten, versmeerd
Identificatiemethode	Vaststelling zonder monsternamen

- Zorg voor een veilig beheer. Vermijd het beschadigen van het asbestmateriaal. Controleer de toestand jaarlijks op wijzigingen.
- Voer bijkomende staalname(s) uit.

- Eenvoudige handelingen: enkel door erkend asbestverwijderaar
Neem de juiste veiligheidsmaatregelen.

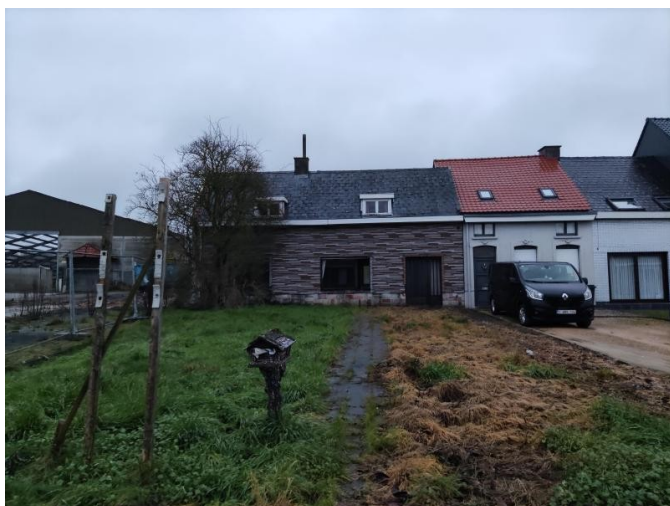
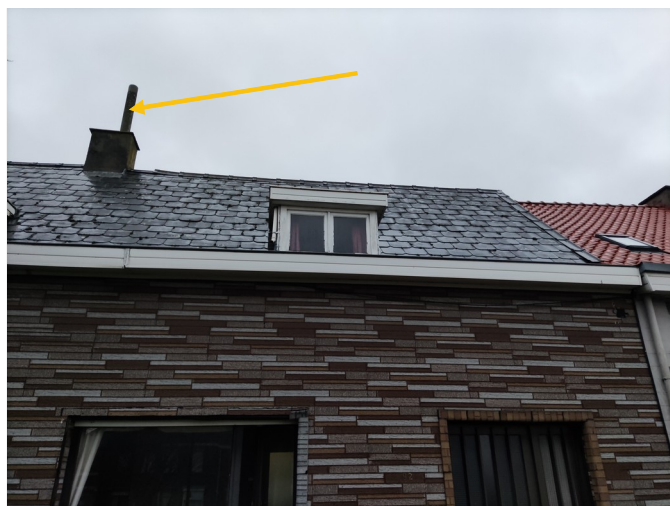
Eindbeoordeling materiaalrisico	Laag materiaalrisico en/of verlaagde kans op vezelvrijgave
---------------------------------	--

Gebondenheid	Categorie 1: hechtgebonden in oorsprong
Asbestsoort (vezeltype)	Crocidoliet aanwezig
Asbestconcentratie	Laag (< 50%)
Afschermingsgraad van het gehele materiaal	Geheel of deels vrij aan de buitenlucht
Toestand van het materiaal	Licht beschadigd, licht verweerd. Intact materiaal type Pical – asbestboard of categorie III 'gebondenheid'

Beschrijving	Doorvoerbuis
Omgeving	Buiten
Primaire drager	HVAC infrastructuur en uitrusting
Asbestmateriaal	Buis, koker, leiding, pijp, doorvoer
Bindmiddel van asbestmateriaal	Cement
Gebondenheid op basis van bindmiddel	Hecht
Hoeveelheid (lengte - omtrek - dikte - aantal)	<ul style="list-style-type: none">• 5,00 m - 60,00 cm - 1,00 cm - 1 stuk
Totaal volume	0,03 m ³
Eenvoudig bereikbaar	Ja
Bevestigingswijze	<ul style="list-style-type: none">• Geklemd

- Verwijder dit asbestmateriaal zo snel mogelijk. Volg de toestand goed op.

- Eenvoudige handelingen: enkel door erkend asbestverwijderaar
Let op: buis mag niet breken.

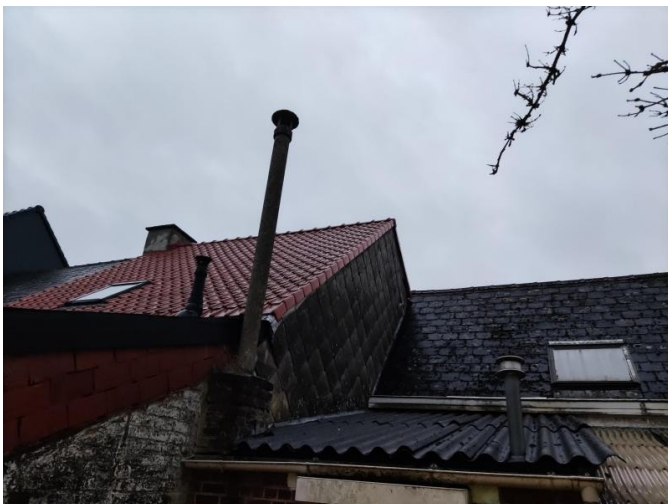
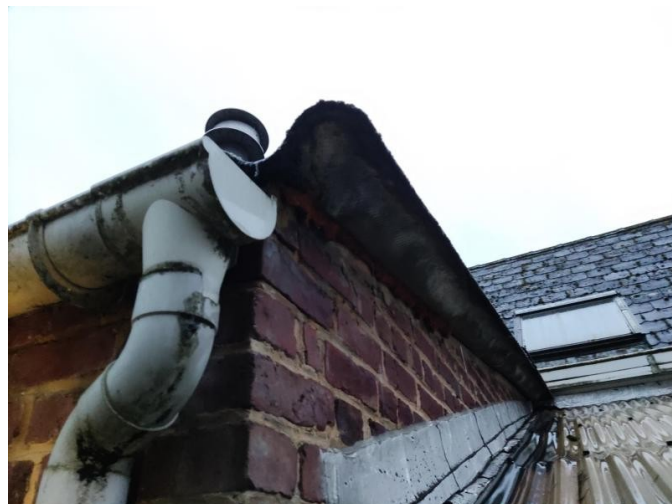
Eindbeoordeling materiaalrisico	Laag materiaalrisico en/of verlaagde kans op vezelvrijgave
---------------------------------	--

Gebondenheid	Categorie 1: hechtgebonden in oorsprong
Asbestsoort (vezeltype)	Amfibool aanwezig, uitgezonderd crocidoliet
Asbestconcentratie	Laag (< 50%)
Afschermingsgraad van het gehele materiaal	Geheel of deels vrij aan de buitenlucht
Toestand van het materiaal	Licht beschadigd, licht verweerd. Intact materiaal type Pical – asbestboard of categorie III 'gebondenheid'

Beschrijving	Mastiek solins en gevel
Omgeving	Buiten
Primaire drager	Schuin dak
Asbestmateriaal	In-situ afwerkingslagen - Pasta, stopverf, voegsel, stopsel, vulsel, mastiek, kitten, ...
Bindmiddel van asbestmateriaal	Kitten, mastiek, pasta
Gebondenheid op basis van bindmiddel	Hecht
Hoeveelheid (gewicht - aantal)	<ul style="list-style-type: none">• 1,00 kg - 1 stuk
Totaal gewicht	1,00 kg
Eenvoudig bereikbaar	Ja
Bevestigingswijze	<ul style="list-style-type: none">• Los (al dan niet bedekt)

Identificatiemethode	Vaststelling zonder monstername
Destructieve handeling voor identificatie	Nee
Opmerking	Mastiek van de solins en gevel. Hier werd geen labopstaal genomen om de waterdichtheid te blijven garanderen. Om die reden wordt dit gezien als asbestverdacht.

- Zorg voor een veilig beheer. Vermijd het beschadigen van het asbestmateriaal. Controleer de toestand jaarlijks op wijzigingen.
- Voer bijkomende staalname(s) uit.

- Eenvoudige handelingen: enkel door erkend asbestverwijderaar
Let op: de asbestverwijderaar zal de juiste techniek aanwenden.

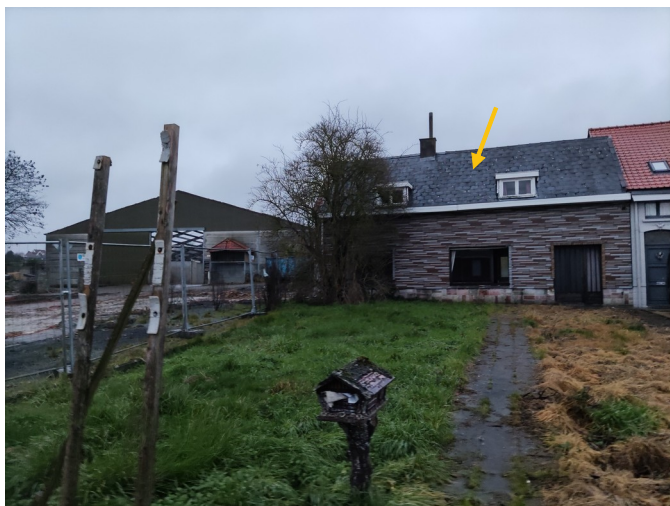
Permanente beperking

Reden: Er is geen volledige risicobeoordeling mogelijk

Uitleg van de asbestdeskundige: De zolder is via binnen niet bereikbaar. Is volledig afgeslaan met platen.

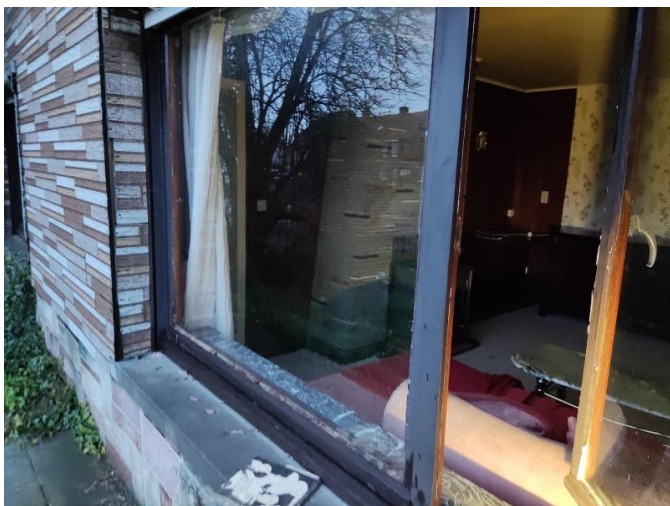
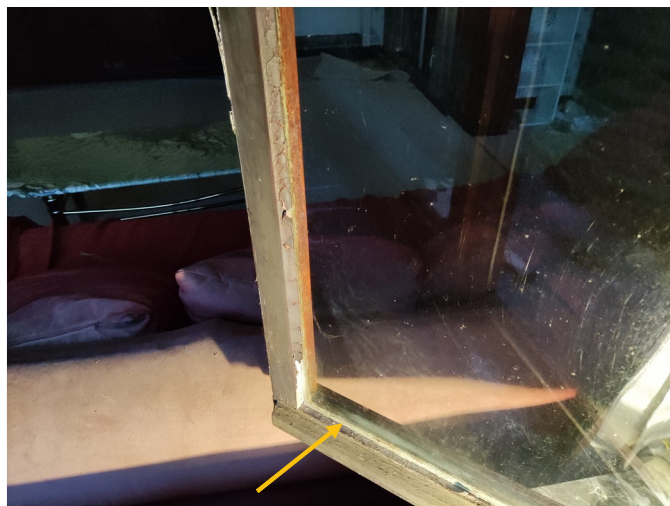
Fiche 11: Mastiek schrijnwerk/glas

Geen asbest

#	Type	Referentie	Resultaat
11.1	Puntmonster	7487397	Geen asbest

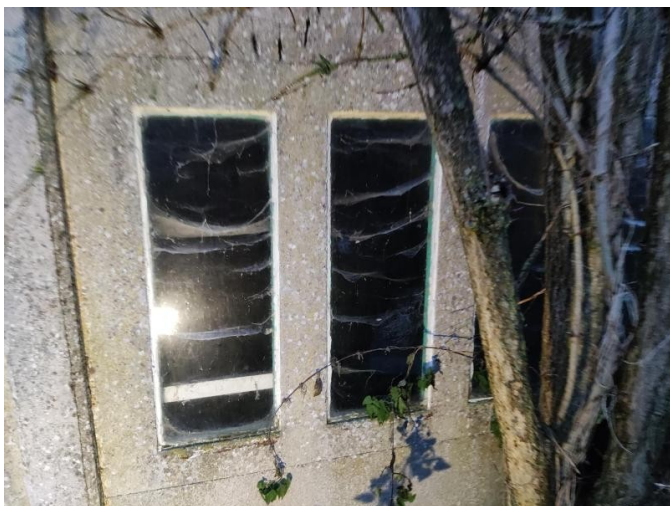
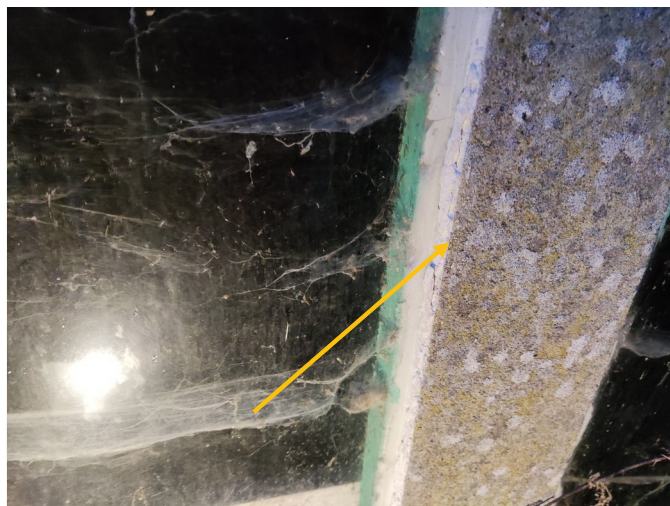
Geen asbest

#	Type	Referentie	Resultaat
12.1	Puntmonster	7487398	Geen asbest

Beschrijving	Mastiek Schrijnwerk/glas bijgebouw
Omgeving	Buiten
Primaire drager	Wandopening verticaal (raam, deur, ...)
Bindmiddel van materiaal	Kitten, mastiek, pasta

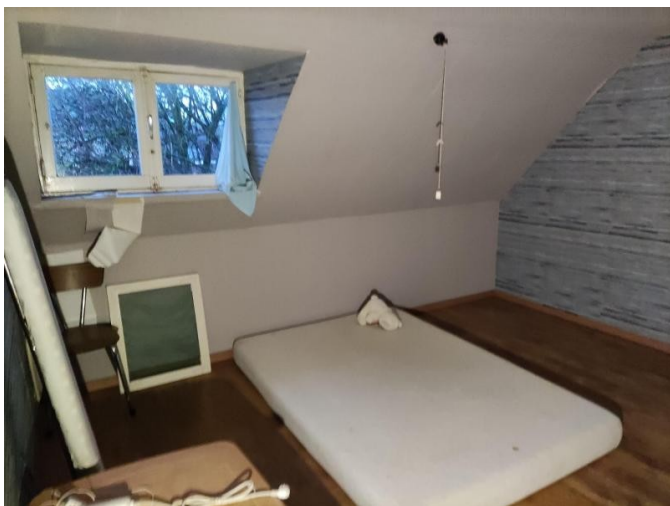
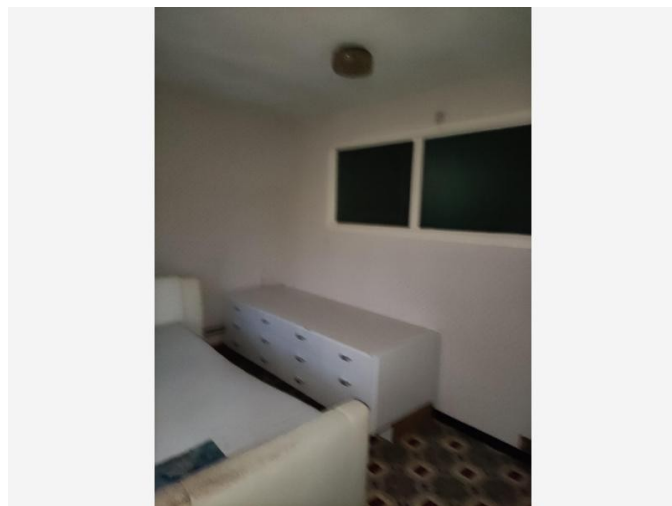
Fiche 13: Pleisterwerk plafond

Geen asbest

#	Type	Referentie	Resultaat
13.1	Mengmonster	7487400	Geen asbest

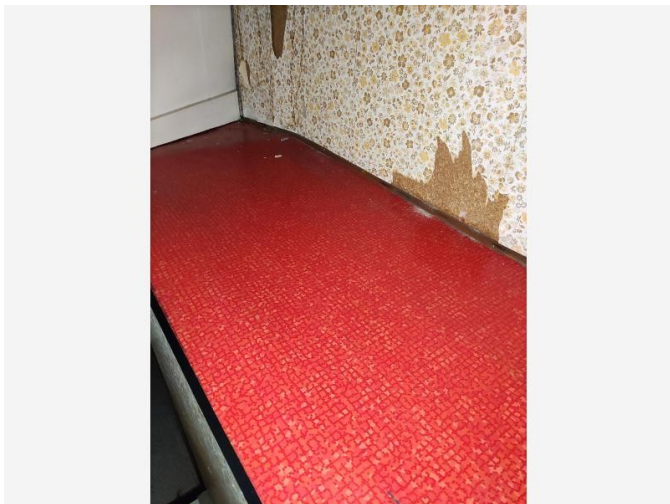
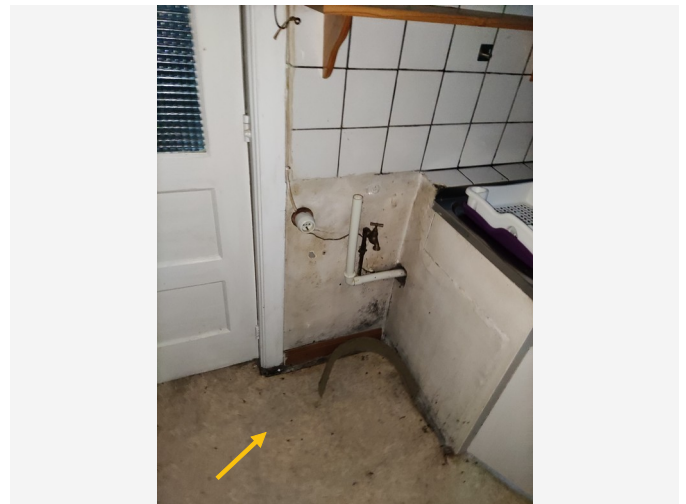
Geen asbest

#	Type	Referentie	Resultaat
14.1	Puntmonster	7487401	Geen asbest
14.2	Puntmonster	7487402	Geen asbest

Beschrijving	Vinyl en lijm keuken en verdieping +1
Omgeving	Binnen

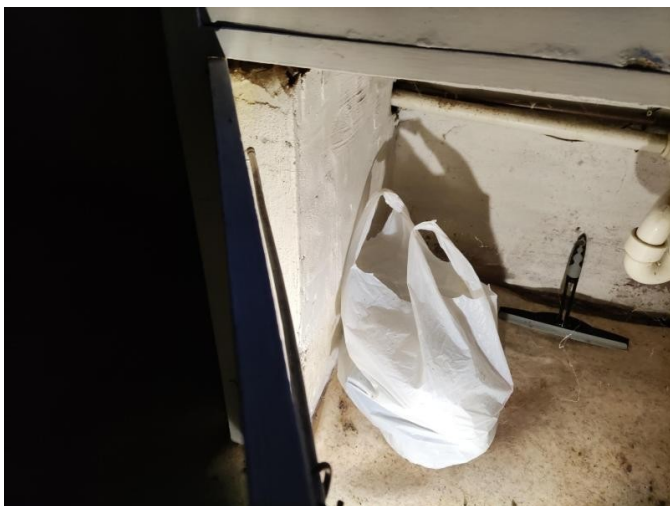
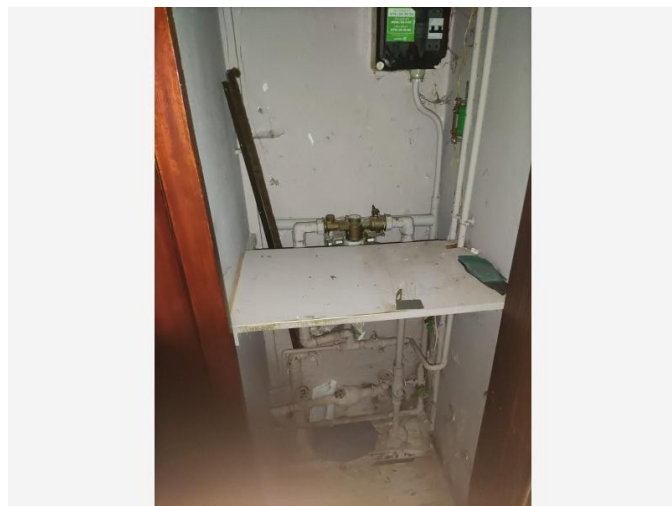
Geen asbest

#	Type	Referentie	Resultaat
15.1	Mengmonster	7487399	Geen asbest

Beschrijving	Pleisterwerk wanden
Omgeving	Binnen
Primaire drager	Binnenwand
Bindmiddel van materiaal	Gips - kalk
