Asbestinventarisatetest

Hoogstraat 27, 9600 Ronse

Attestnummer : 20250114-000336.000

Uitgegeven op : 14.01.2025

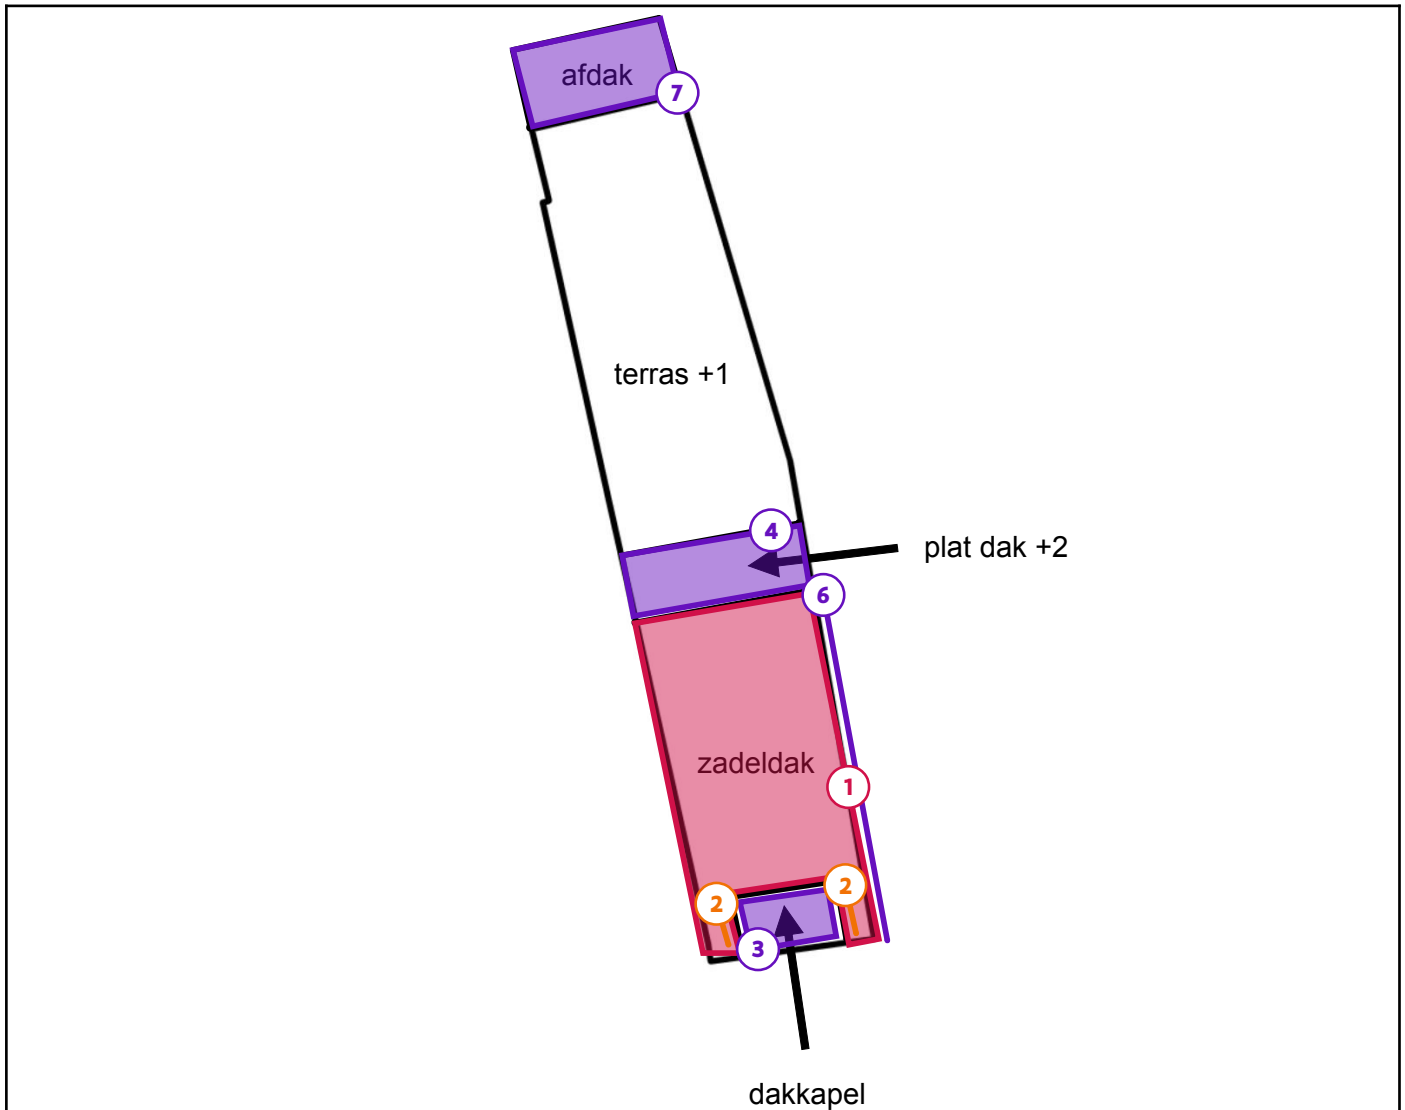
Plan 1.6: Daken

Beschrijving	Type	Actie
1. Leien - zadeldak	Asbestmateriaal	Dringend verwijderen
2. Zijgevels - dakkapel	Asbestmateriaal	Verwijderen
3. Roofing - dakkapel	Beperking	-
4. Roofing - plat dak	Beperking	-
6. Leien - gevel rechter buur	Advies	-
7. Golfplaten	Advies	-

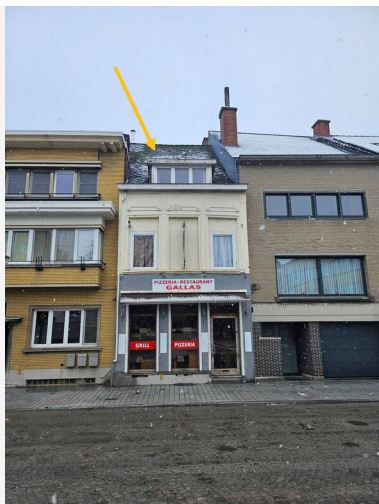
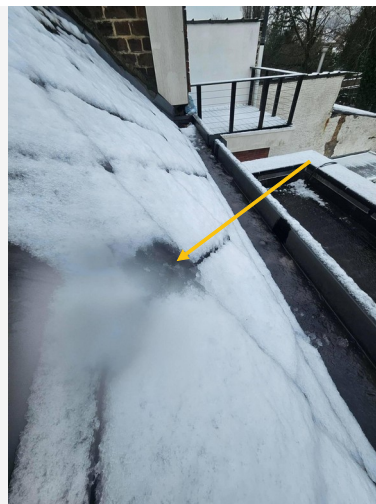
Eindbeoordeling materiaalrisico	Hoog materiaalrisico en/of hoge kans op vezelvrijgave
---------------------------------	---

Gebondenheid	Categorie 1: hechtgebonden in oorsprong
Asbestsoort (vezeltype)	Crocidoliet aanwezig
Asbestconcentratie	Laag (< 50%)
Afschermingsgraad van het gehele materiaal	Geheel of deels (ook) vrij aan de binnenlucht
Toestand van het materiaal	Matig beschadigd, matig verweerd

Beschrijving	Leien - zadeldak
Omgeving	Grenst aan binnen- en buitenlucht
Primaire drager	Schuin dak
Asbestmateriaal	Dak- en gevelbekleding - Lei, shingle
Bindmiddel van asbestmateriaal	Cement
Gebondenheid op basis van bindmiddel	Hecht
Hoeveelheid (oppervlakte - aantal)	• 55,00 m ² - 1 stuk
Totale oppervlakte	55,00 m ²
Eenvoudig bereikbaar	Ja
Bevestigingswijze	• Geklemd
Identificatiemethode	Vaststelling zonder monstername
Destructieve handeling voor identificatie	Nee
Opmerking	Opgegeven maten en hoeveelheden zijn louter indicatief en dienen geenszins ter staving van een meetstaat.

Dringend verwijderen

- Verwijder dit asbestmateriaal zo snel mogelijk. Volg de toestand goed op.
- Hemelwater dat afspoelt van asbestcement daken of gevels kan asbestdeeltjes bevatten. Gebruik het enkel voor gesloten circuits (bv. spoelen toiletten). Reinig na het vervangen van het dak of de gevel de dakgoten en regenwaterput of -ton om asbesthoudend sediment of slib te verwijderen

- Eenvoudige handelingen: mag via doe-het-zelf of door werknemer(s) met opleidingsattest eenvoudige handelingen
Leien in hun geheel te verwijderen, zonder te breken en mits het nemen van de nodige voorzorgsmaatregelen.

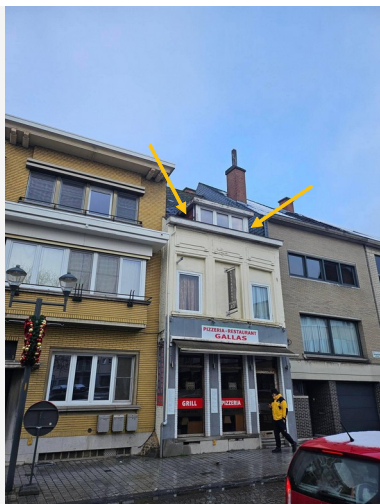
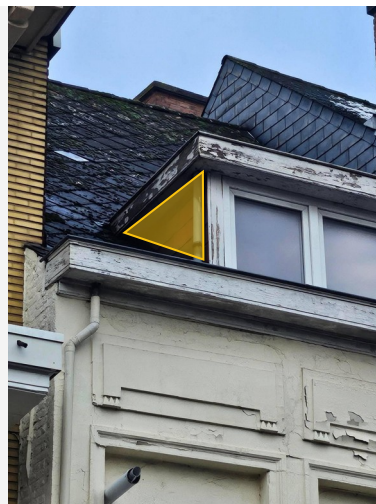
Eindbeoordeling materiaalrisico	Verhoogd materiaalrisico en/of verhoogde kans op vezelvrijgave
---------------------------------	--

Gebondenheid	Categorie 1: hechtgebonden in oorsprong
Asbestsoort (vezeltype)	Crocidoliet aanwezig
Asbestconcentratie	Laag (< 50%)
Afschermingsgraad van het gehele materiaal	Geheel of deels vrij aan de buitenlucht
Toestand van het materiaal	Matig beschadigd, matig verweerd

Beschrijving	Zijgevels - dakkapel
Omgeving	Buiten
Primaire drager	Wand buitenschil
Asbestmateriaal	Dak- en gevelbekleding - Lei, shingle
Bindmiddel van asbestmateriaal	Cement
Gebondenheid op basis van bindmiddel	Hecht
Hoeveelheid (oppervlakte - aantal)	<ul style="list-style-type: none">• 3,00 m² - 1 stuk
Totale oppervlakte	3,00 m ²
Eenvoudig bereikbaar	Ja
Bevestigingswijze	<ul style="list-style-type: none">• Geklemd
Identificatiemethode	Vaststelling zonder monsternamen
Destructieve handeling voor identificatie	Nee
Opmerking	Opgegeven maten en hoeveelheden zijn louter indicatief en dienen geenszins ter staving van een meetstaat.

Verwijderen

- Verwijder dit asbestmateriaal zo snel mogelijk. Volg de toestand goed op.
- Hemelwater dat afspoelt van asbestcement daken of gevels kan asbestdeeltjes bevatten. Gebruik het enkel voor gesloten circuits (bv. spoelen toiletten). Reinig na het vervangen van het dak of de gevel de dakgoten en regenwaterput of -ton om asbesthoudend sediment of slib te verwijderen

- Eenvoudige handelingen: mag via doe-het-zelf of door werknemer(s) met opleidingsattest eenvoudige handelingen
Leien in hun geheel los te maken en af te voeren zonder te breken, steeds mits het nemen van de nodige voorzorgsmaatregelen.

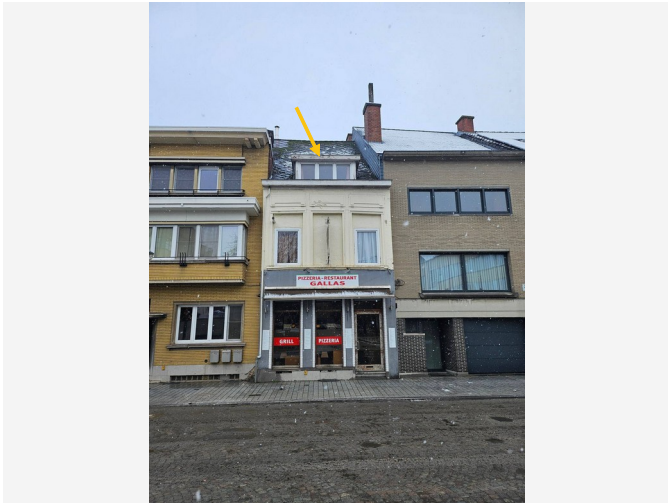
Situeringfoto

Tijdelijke beperking

Reden: Het te onderzoeken materiaal situeert zich hoger dan 3,50 m te rekenen vanaf een veilige ondergrond

Uitleg van de asbestdeskundige: De roofing kan niet geïnspecteerd worden op een veilige manier. Deze is tevens visueel niet zichtbaar.

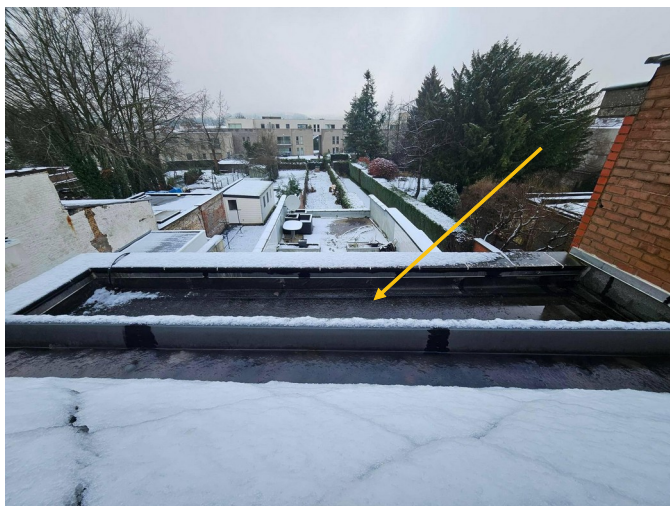
Situeringfoto

Tijdelijke beperking

Reden: Het te onderzoeken materiaal situeert zich hoger dan 3,50 m te rekenen vanaf een veilige ondergrond

Uitleg van de asbestdeskundige: De roofing is niet te inspecteren op een veilige manier.

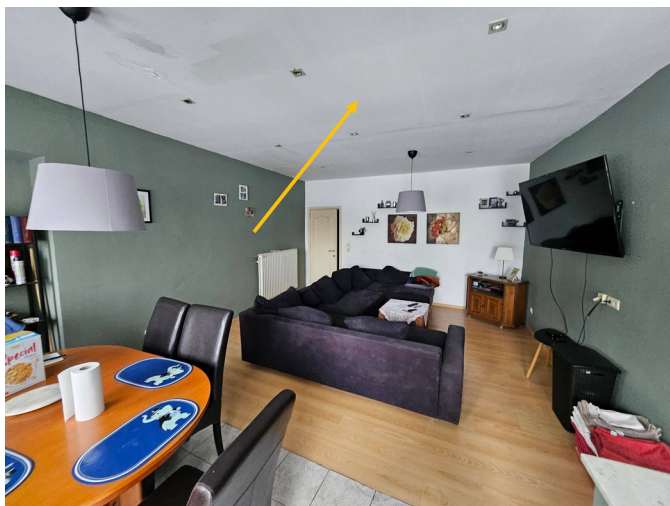
Alle plafonds werden afgewerkt met gyproc. Niet asbestverdacht.

Uiteraard is het steeds mogelijk dat er onderliggend asbesthoudend pleisterwerk aanwezig is.

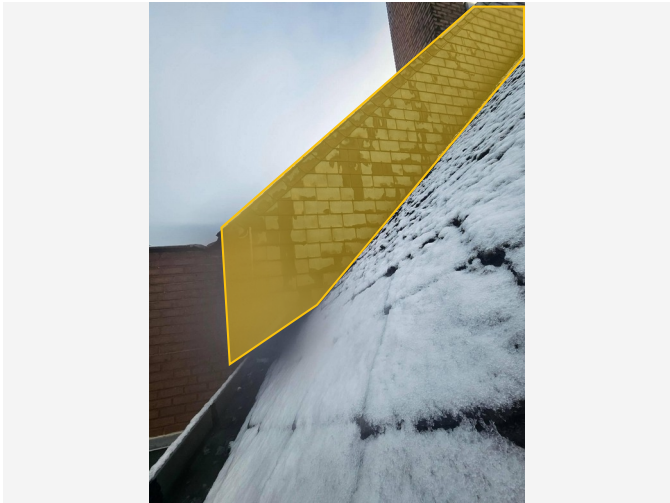
Deze leien zijn asbestverdacht. Doch behoren ze toe aan de aanpalende eigendom.

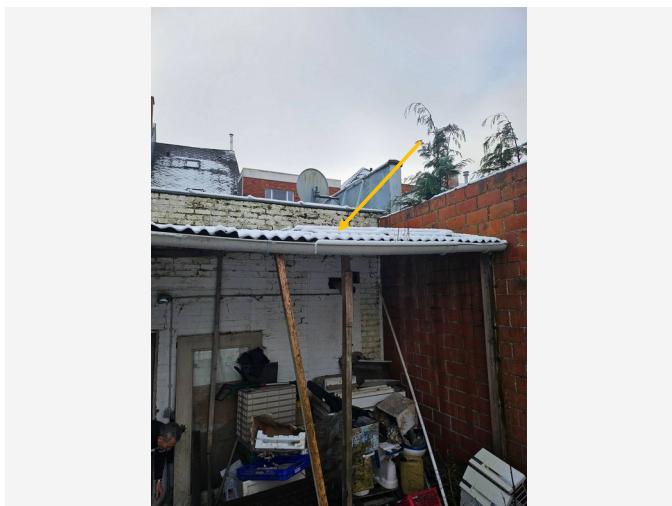
Deze golfplaten zijn gemaakt uit kunststof. Plooibaar, dus niet asbestverdacht.

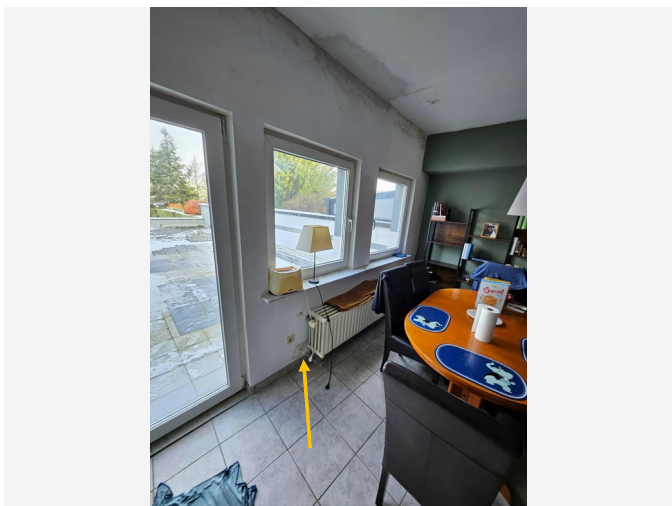
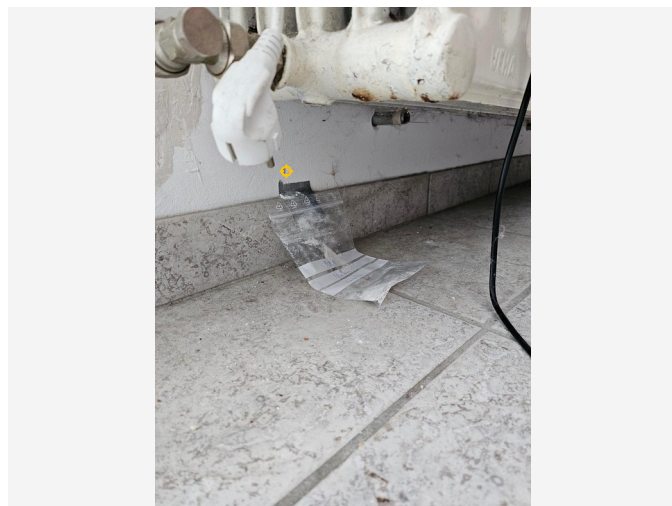
Fiche 8: Pleister - wanden

Geen asbest

#	Type	Referentie	Resultaat
8.1	Mengmonster	MM1	Geen asbest
