Asbestinventarisatetest

Ooststraat 27, 9600 Ronse

Attestnummer : 20260409-000332.000

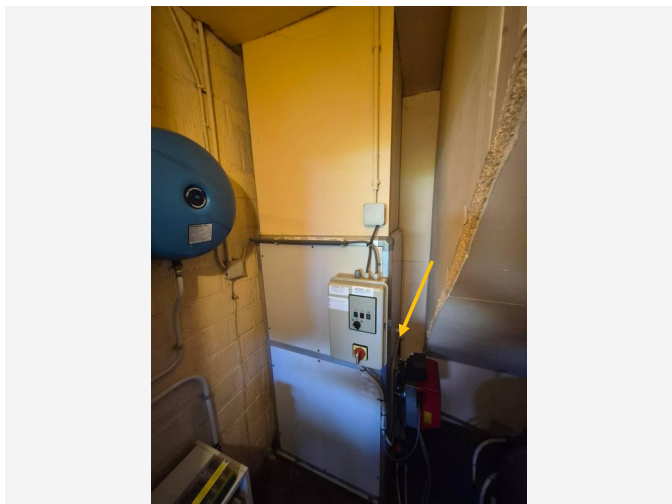
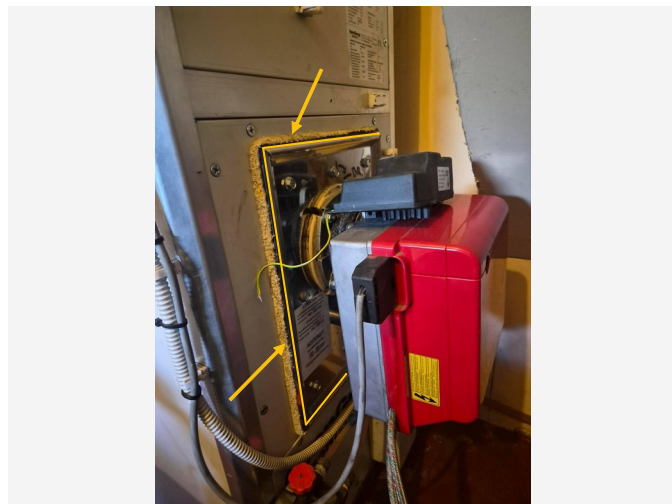
Eindbeoordeling materiaalrisico	Hoog materiaalrisico en/of hoge kans op vezelvrijgave
---------------------------------	---

Gebondenheid	Categorie 3: niet-hechtgebonden met weinig of geen matrix
Asbestsoort (vezeltype)	Alleen chrysotiel aanwezig
Asbestconcentratie	Hoog ($\geq 50\%$)
Afschermingsgraad van het gehele materiaal	Geheel of deels vrij aan de binnenlucht, maar geen contact met binnenluchtstromen
Toestand van het materiaal	Matig beschadigd, matig verweerd

#	Type	Referentie	Resultaat
1.1	Puntmonster	MM3	Chrysotiel

Beschrijving	Koord - mazoutketel
Omgeving	Binnen
Primaire drager	HVAC infrastructuur en uitrusting
Asbestmateriaal	Koord, lint, band, strip
Bindmiddel van asbestmateriaal	Weinig of geen bindmiddel (textiel, bevloeking, ...)
Gebondenheid op basis van bindmiddel	Niet-hechtgebonden
Hoeveelheid (lengte - omtrek - aantal)	<ul style="list-style-type: none">• 1,00 m - 2,00 cm - 1 stuk
Totale oppervlakte	0,02 m ²
Eenvoudig bereikbaar	Ja
Bevestigingswijze	<ul style="list-style-type: none">• Verlijmd, ingegoten, versmeerd
Identificatiemethode	Een monstername door de asbestdeskundige met laboanalyse door een asbestlabo.
Destructieve handeling voor identificatie	Nee
Opmerking	Opgegeven maten en hoeveelheden zijn louter indicatief en dienen geenszins ter staving van een meetstaat.

Dringend verwijderen

- Verwijder dit asbestmateriaal zo snel mogelijk. Volg de toestand goed op.

- Eenvoudige handelingen: mag via doe-het-zelf of door werknemer(s) met opleidingsattest eenvoudige handelingen
Aangewezen om toepassing te laten verwijderen door loodgieter bij volgende herstelling of onderhoud vd cv-ketel. Steeds mits het nemen van de nodige voorzorgsmaatregelen op vlak van veiligheid. Afvoeren naar een erkend verzamelaar afvalstoffen!

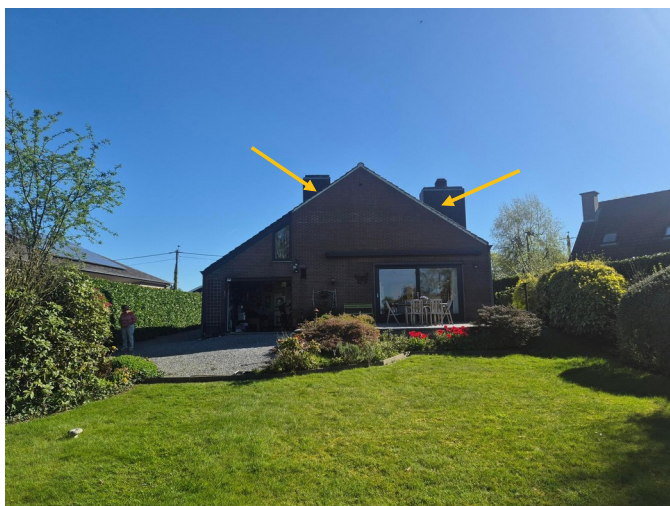
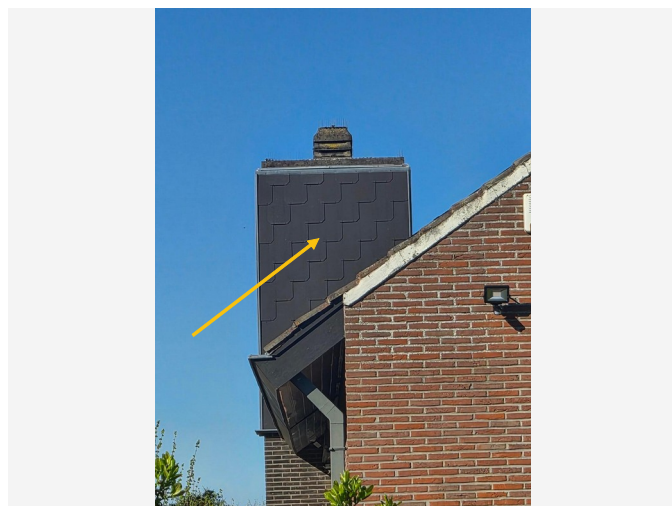
Eindbeoordeling materiaalrisico	Laag materiaalrisico en/of verlaagde kans op vezelvrijgave
---------------------------------	--

Gebondenheid	Categorie 1: hechtgebonden in oorsprong
Asbestsoort (vezeltype)	Crocidoliet aanwezig
Asbestconcentratie	Laag (< 50%)
Afschermingsgraad van het gehele materiaal	Geheel of deels vrij aan de buitenlucht, maar geen contact met binnenlucht
Toestand van het materiaal	Licht beschadigd, licht verweerd. Intacte calciumsilicaatplaat of materiaal met categorie 3-gebondenheid

Beschrijving	Leien - schoorstenen
Omgeving	Buiten
Primaire drager	Wand buitenschil
Asbestmateriaal	Dak- en gevelbekleding - Lei, shingle
Bindmiddel van asbestmateriaal	Cement
Gebondenheid op basis van bindmiddel	Hecht
Hoeveelheid (oppervlakte - aantal)	<ul style="list-style-type: none">• 4,00 m² - 1 stuk
Totale oppervlakte	4,00 m ²
Eenvoudig bereikbaar	Ja
Bevestigingswijze	<ul style="list-style-type: none">• Geklemd
Identificatiemethode	<p>De asbestdeskundige beoordeelt het materiaal als asbestverdacht en dus asbesthoudend, en dit zonder monstername.</p> <p>Motivatie: Er is een onderzoeksbeperking die monstername verhindert; De ruimte of het materiaal bevindt zich hoger dan 3,5 meter vanaf een vaste ondergrond.</p>
Destructieve handeling voor identificatie	Nee
Opmerking	Opgegeven maten en hoeveelheden zijn louter indicatief en dienen geenszins ter staving van een meetstaat.

Verwijderen

- Zorg voor een veilig beheer. Vermijd het beschadigen van het asbestmateriaal. Controleer de toestand jaarlijks op wijzigingen.
- Voer bijkomende staalname(s) uit.

- Eenvoudige handelingen: mag via doe-het-zelf of door werknemer(s) met opleidingsattest eenvoudige handelingen
Toepassing los te maken en in haar geheel af te voeren, zonder te breken. Steeds mits de nodige voorzorgsmaatregelen op vlak van persoonlijke veiligheid (mondmasker en beschermingspak). Af te voeren in het hiervoor specifiek voorzien verpakkingsmateriaal.

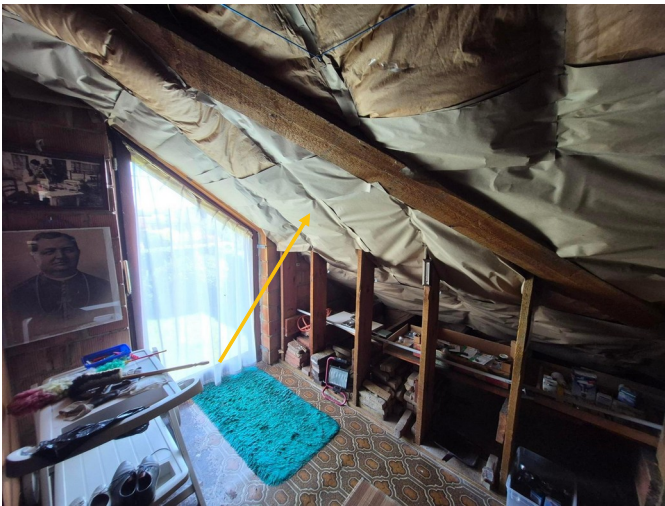
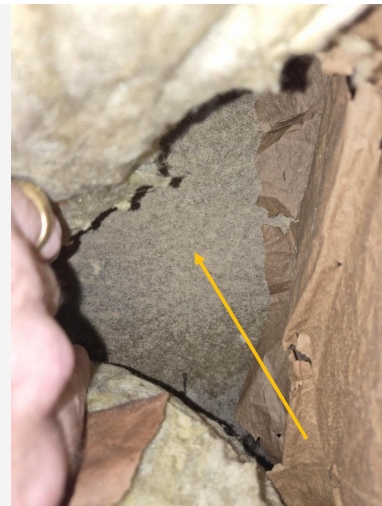
Eindbeoordeling materiaalrisico	Zeer laag materiaalrisico en/of zeer lage kans op vezelvrijgave
---------------------------------	---

Gebondenheid	Categorie 1: hechtgebonden in oorsprong
Asbestsoort (vezeltype)	Alleen chrysotiel aanwezig
Asbestconcentratie	Laag (< 50%)
Afschermingsgraad van het gehele materiaal	Alleen randen, niet afgeschermd, maar geen contact met binnenluchtstromen
Toestand van het materiaal	Licht beschadigd, licht verweerd. Intacte calciumsilicaatplaat of materiaal met categorie 3-gebondenheid

#	Type	Referentie	Resultaat
3.1	Puntmonster	MM2	Chrysotiel

Beschrijving	Onderdak
Omgeving	Binnen
Primaire drager	Schuin dak
Asbestmateriaal	Plaat, paneel, tablet - Type Menuiserite
Bindmiddel van asbestmateriaal	Cement
Gebondenheid op basis van bindmiddel	Hecht
Hoeveelheid (oppervlakte - dikte - aantal)	<ul style="list-style-type: none">• 200,00 m² - 0,50 cm - 1 stuk
Totaal volume	1,00 m ³
Eenvoudig bereikbaar	Nee <ul style="list-style-type: none">• Het asbestmateriaal is bedekt (uitgezonderd laag verf, coating, behang, kunststof, textiel) en het wegnemen van het bedekkende materiaal kan niet zonder het bedekkende materiaal te beschadigen.
Bevestigingswijze	<ul style="list-style-type: none">• Geklemd
Identificatiemethode	Een monstername door de asbestdeskundige met laboanalyse door een asbestlabo.
Destructieve handeling voor identificatie	Nee
Opmerking	Opgegeven maten en hoeveelheden zijn louter indicatief en dienen geenszins ter staving van een meetstaat.

Zorgvuldig beheren

- Zorg voor een veilig beheer en verwijder dit asbestmateriaal wanneer het bij werken eenvoudig bereikbaar wordt. Controleer de toestand jaarlijks op wijzigingen.

- Eenvoudige handelingen: mag via doe-het-zelf of door werknemer(s) met opleidingsattest eenvoudige handelingen
Toepassing in haar geheel af te voeren, zonder te breken. Steeds mits de nodige voorzorgsmaatregelen op vlak van persoonlijke veiligheid (mondmasker en beschermingspak). Af te voeren in het hiervoor specifiek voorzien verpakkingsmateriaal. Het verwijderen van deze toepassing is verplicht op het moment dat de dakbedekking hernieuwd wordt.

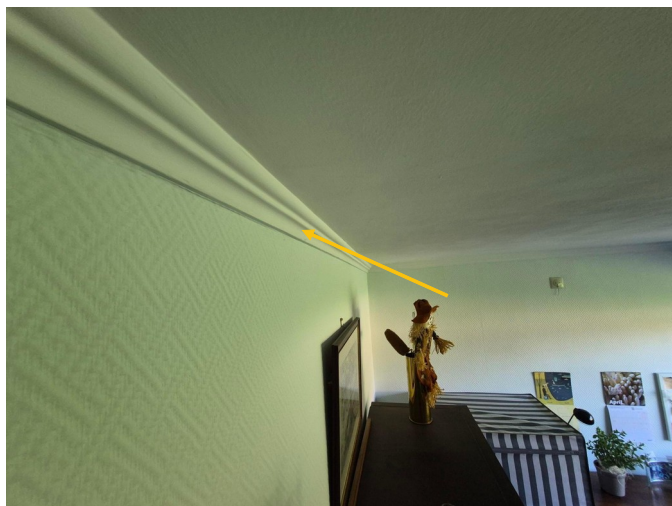
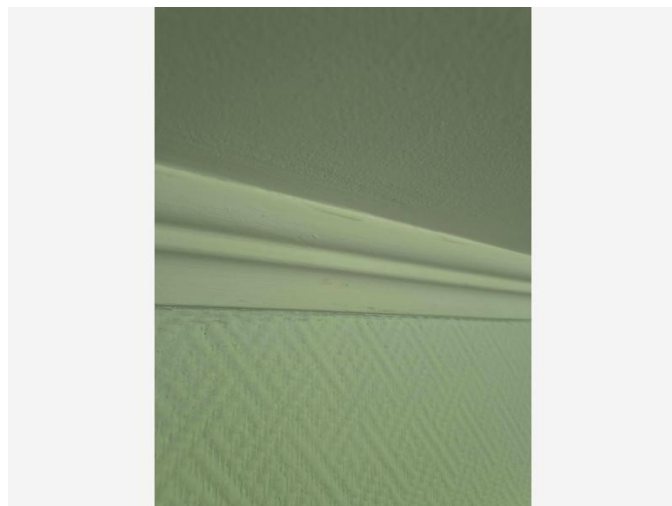
De moulures zijn vervaardigd uit kunststof, geen pleister. Niet asbestverdacht.

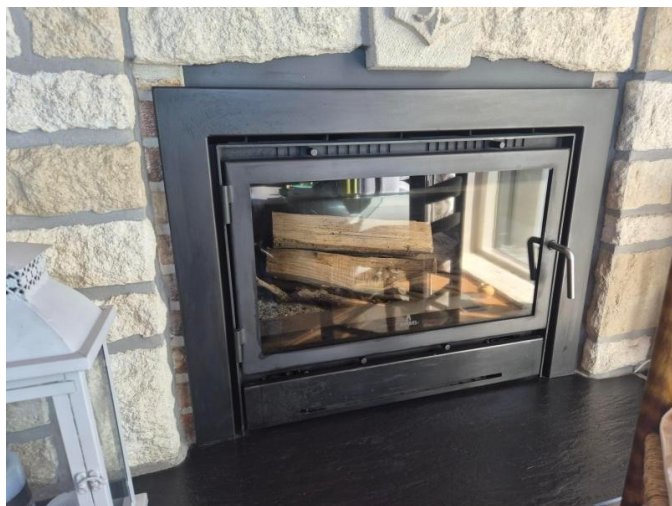
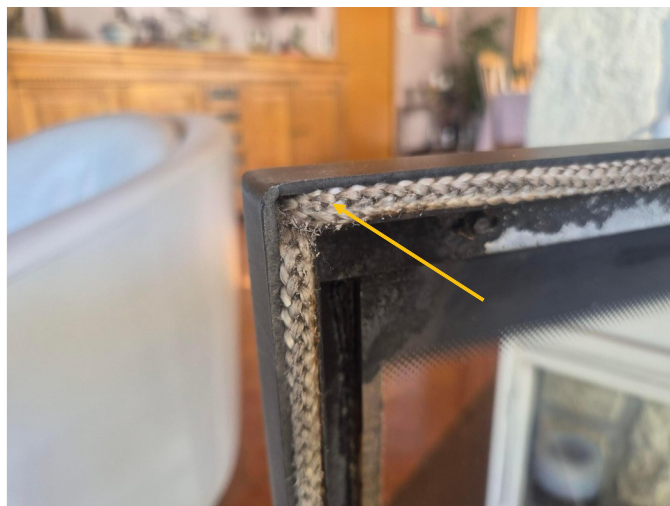
De haardkoord heeft niet de typische asbestverdachte eigenschappen.

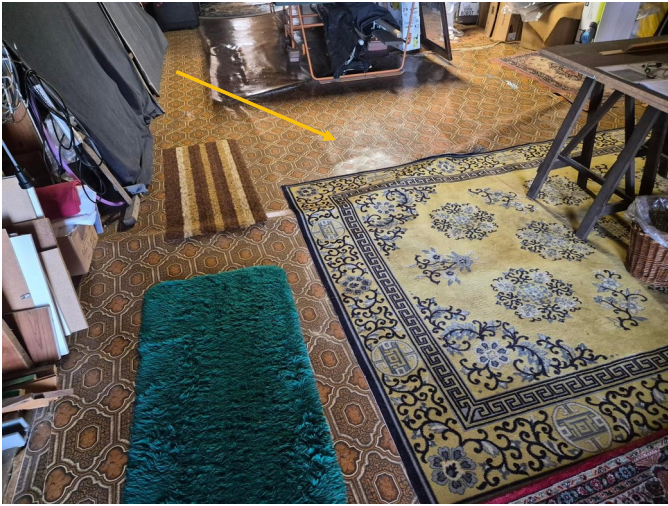
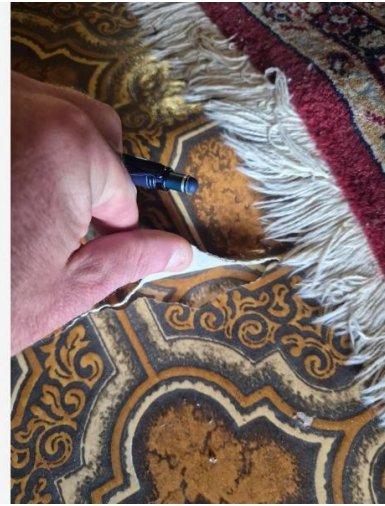
De vinylvloer is plooibaar en heeft een witte onderkant. Niet asbestverdacht.

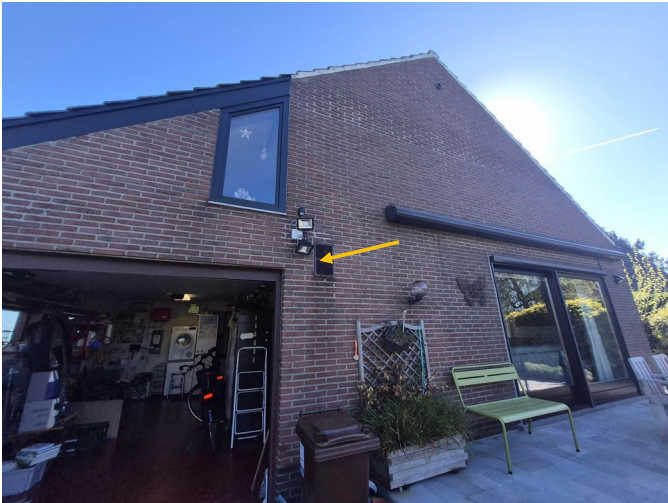
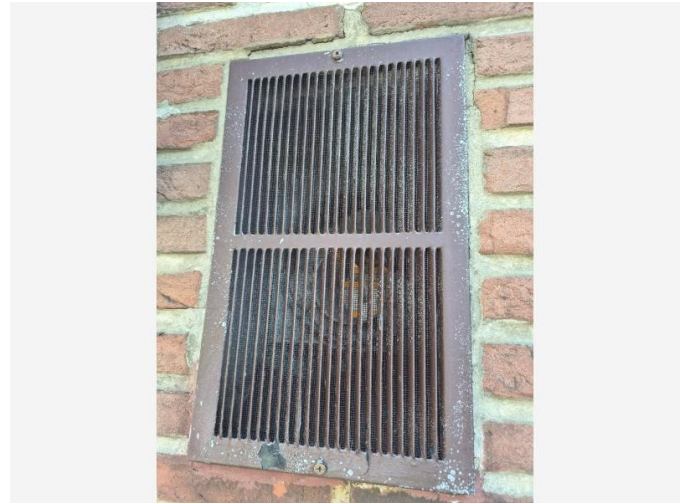
In het lastenkohier is vermeld dat de doorvoer is uitgevoerd in asbestcement. De doorvoer kan echter niet goed geïnspecteerd worden, waardoor deze stelling noch bevestigd, noch uitgesloten kan worden.

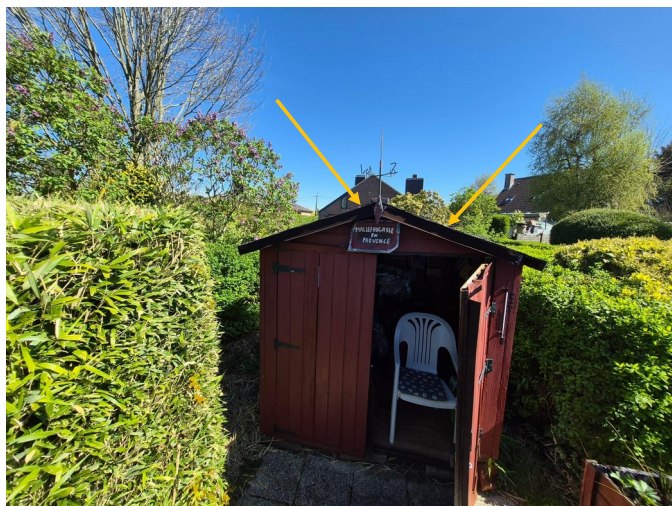
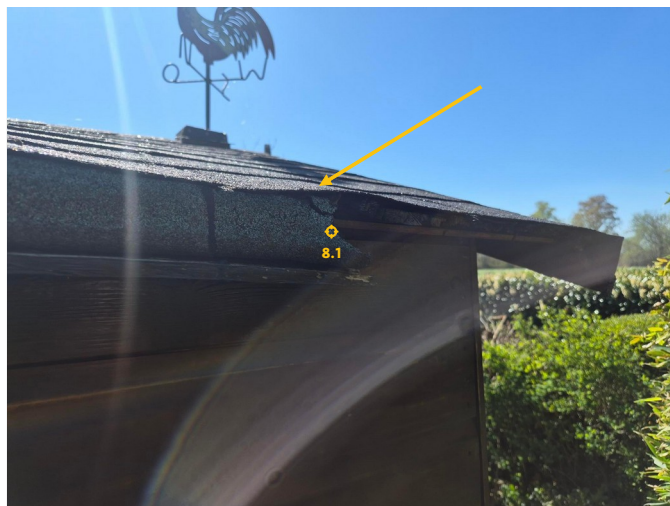
Fiche 8: Shingles - tuinhuis

Geen asbest

#	Type	Referentie	Resultaat
8.1	Mengmonster	MM4	Geen asbest

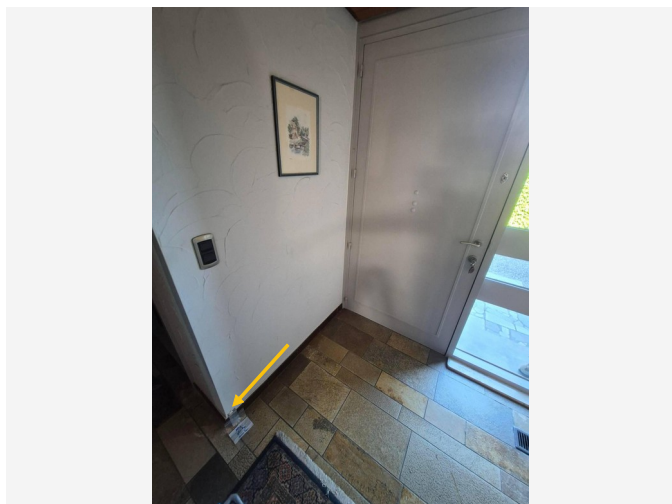
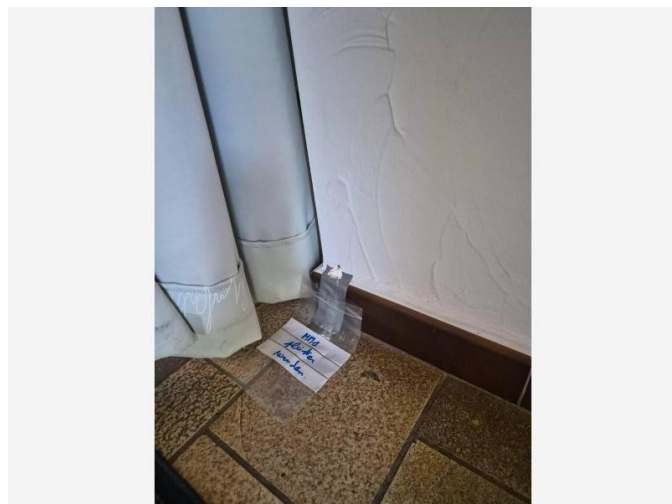
Geen asbest

#	Type	Referentie	Resultaat
9.1	Mengmonster	MM1	Geen asbest

Beschrijving	Pleister - wanden
Omgeving	Binnen
Primaire drager	Binnenwand
Bindmiddel van materiaal	Gips - kalk
Gebondenheid op basis van bindmiddel	Niet-hechtgebonden
Hoeveelheid (oppervlakte - dikte - aantal)	• 200,00 m ² - 2,00 cm - 1 stuk
Totaal volume	4,00 m ³
Identificatiemethode	Een monstername door de asbestdeskundige met laboanalyse door een asbestlabo.
Destructieve handeling voor identificatie	Nee
Opmerking	Opgegeven maten en hoeveelheden zijn louter indicatief en dienen geenszins ter staving van een meetstaat. Ter info: de plafonds zijn nergens bepleisterd in de woning.
