# Asbestinventarisatetest

Savooistraat 16, 9600 Ronse

Attestnummer : 20251209-000392.000

**Niet-asbestveilig**

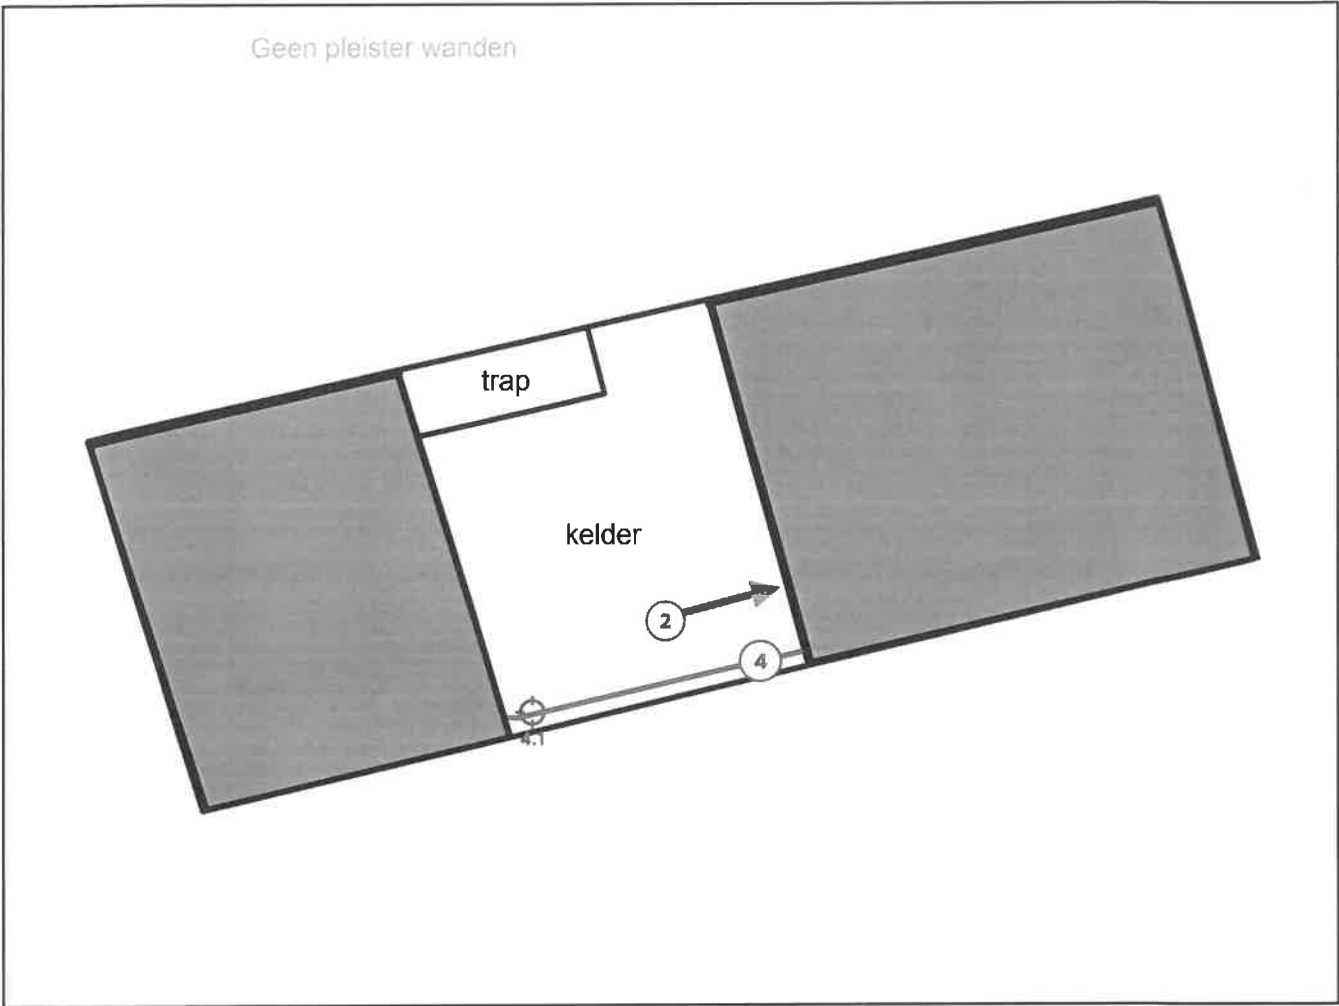
# Plan 1.1: Kelder

| Beschrijving | Type | Actie |
|---|---|---|
| 2. Electriciteitskastjes - kelder | Asbestmateriaal | <div>Verwijderen</div> |

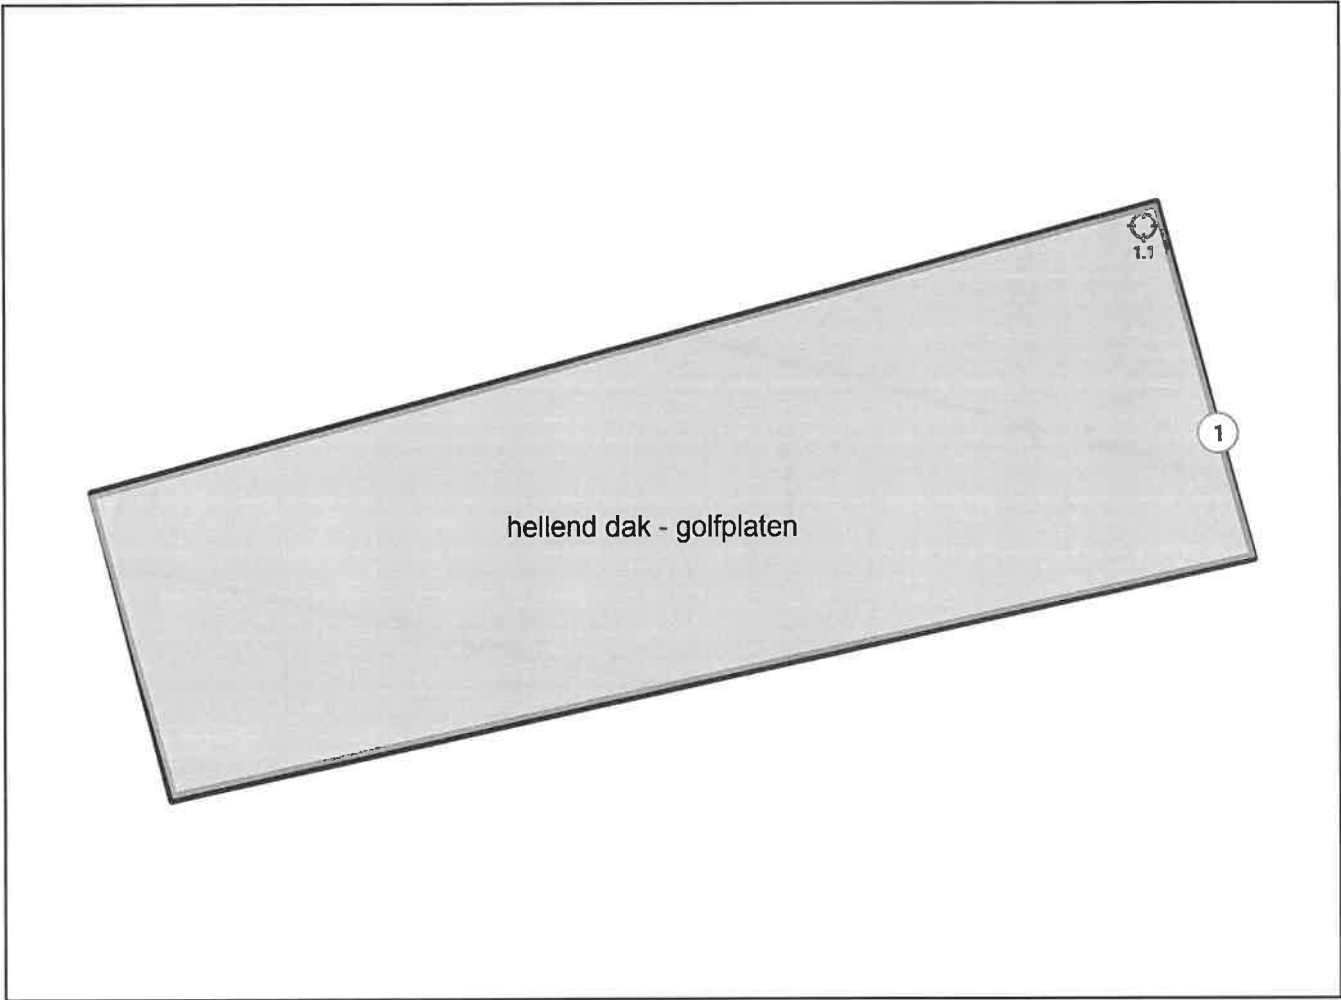
## Plan 2.2: Tuinhuis plan

| Beschrijving | Type | Actie |
|---|---|---|
| 1. Golfplaten - tuinhuis | Asbestmateriaal | <button>Verwijderen</button> |

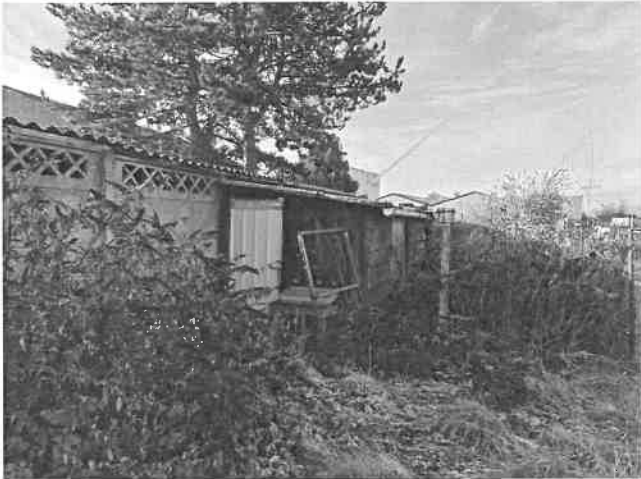
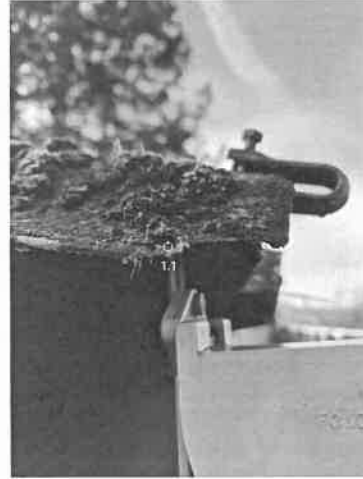
## Fiche 1: Golfplaten – tuinhuis

Het asbestmateriaal valt onder de mijlpaal van 2034.

| Eindbeoordeling materiaalrisico | Verhoogd materiaalrisico en/of verhoogde kans op vezelvrijgave |

| Asbestsoort (vezeltype) | Alleen chrysotiel |
| Toestand van het materiaal | Matig beschadigd, matig verweerd |

| # | Type | Referentie | Resultaat |
|---|---|---|---|
| 1.1 | Puntmonster | MM1 | Chrysotiel |

| Asbestmateriaal | Dak- en gevelbekleding - Golfplaat |
| Hoeveelheid (oppervlakte - aantal) | • 18,00 m <sup>2</sup> - 1 stuk |

- Verwijder dit asbestmateriaal zo snel mogelijk. Volg de toestand goed op.
- Hemelwater dat afspoelt van asbestcement daken of gevels kan asbestdeeltjes bevatten. Gebruik het enkel voor gesloten circuits (bv. spoelen toiletten). Reinig na het vervangen van het dak of de gevel de dakgoten en regenwaterput of -ton om asbesthoudend sediment of slib te verwijderen

- Eenvoudige handelingen: mag via doe-het-zelf of door werknemer(s) met opleidingsattest eenvoudige handelingen  
Toepassing los te schroeven en in hun geheel af te voeren, zonder de platen te breken. Steeds mits de nodige voorzorgsmaatregelen op vlak van persoonlijke veiligheid (mondmasker en beschermingspak). Af te voeren in het hiervoor specifiek voorzien verpakkingsmateriaal.

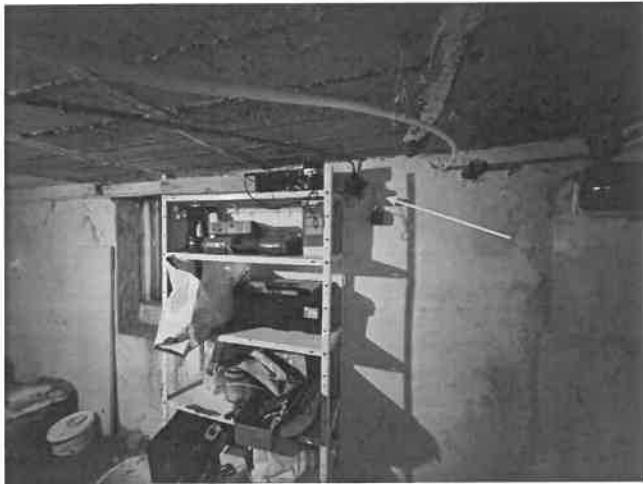
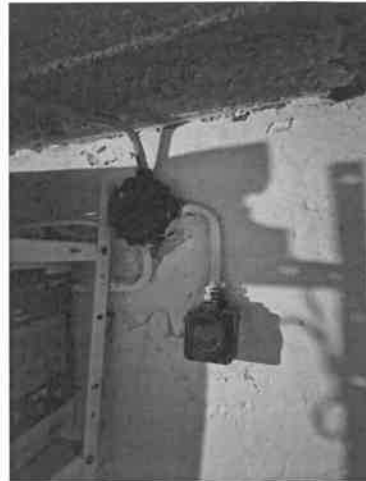
## Fiche 2: Electriciteitskastjes – kelder

Het asbestmateriaal valt onder de mijlpaal van 2040.

| Eindbeoordeling materiaalrisico | Verhoogd materiaalrisico en/of verhoogde kans op vezelvrijgave |

| Asbestsoort (vezeltype) | Crocidoliet aanwezig |
| Toestand van het materiaal | Licht beschadigd, licht verweerd. Intact calciumsilicaatmateriaal of categorie III 'gebondenheid' |

| Asbestmateriaal | Plaat, paneel, tablet - Type Bakeliet |
| Identificatiemethode | De asbestdeskundige beoordeelt het materiaal als asbestverdacht en dus asbesthoudend, en dit zonder monstername.<br><br>Motivatie: De monstername brengt andere schade aan dan schade die inherent is aan de monstername. |

- Zorg voor een veilig beheer. Vermijd het beschadigen van het asbestmateriaal. Controleer de toestand jaarlijks op wijzigingen.
- Voer bijkomende staalname(s) uit.

- Eenvoudige handelingen: mag via doe-het-zelf of door werknemer(s) met opleidingsattest eenvoudige handelingen  
Toepassing los te schroeven en in hun geheel af te voeren, zonder te breken. Steeds mits de nodige voorzorgsmaatregelen op vlak van persoonlijke veiligheid (mondmasker en beschermingspak). Af te voeren in het hiervoor specifiek voorzien verpakkingsmateriaal. Best uit te voeren door deskundige met kennis van electriciteitswerken.

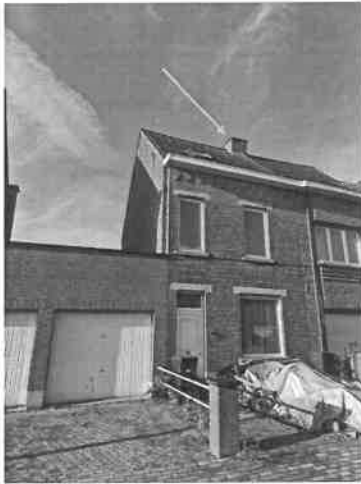
**Reden:** Het te onderzoeken materiaal situeert zich hoger dan 3,50 m te rekenen vanaf een veilige ondergrond

**Uitleg van de asbestdeskundige:** De rookgaskanalen kunnen niet op een veilige manier aan de binnenzijde geïnspecteerd worden. Hiervoor is een hoogtewerker nodig en waarschijnlijk tevens destructief onderzoek.

Aan de buitenzijde bevatten de schouwen weliswaar geen zichtbare asbestverdachte materialen.

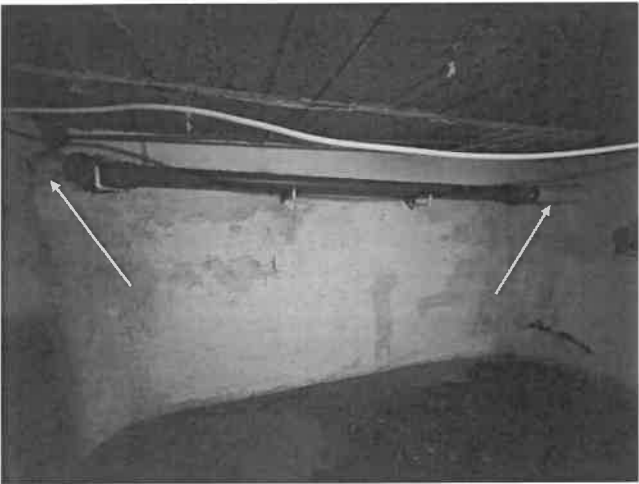
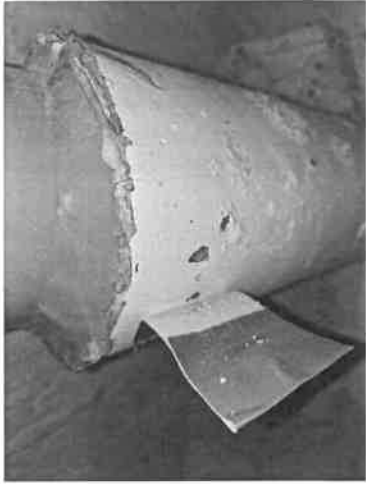
## Fiche 4: Afvoerbuiss – kelder

Geen asbest

| # | Type | Referentie | Resultaat |
|---|---|---|---|
| 4.1 | Kleefmonster | MM2 | Geen asbest |

| Opmerking | Opgegeven maten en hoeveelheden zijn louter indicatief en dienen geenszins ter staving van een meetstaat.<br><br>Het betreft hier enkel beide uiteinden van de afvoerbuis die asbestverdacht zijn. |

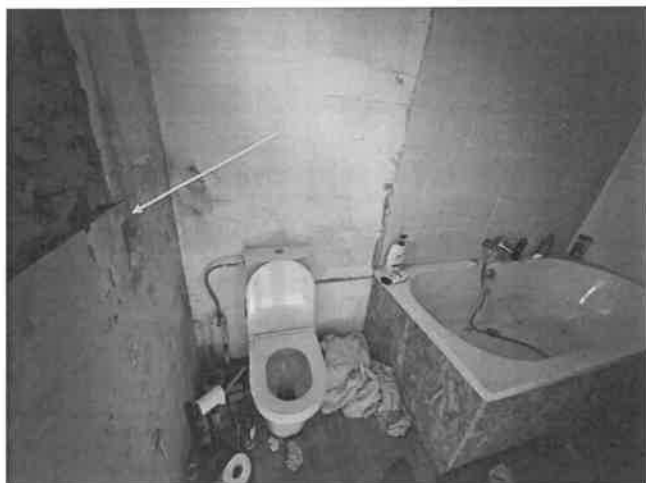
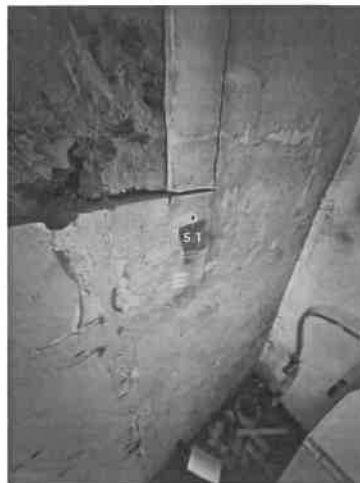
## Fiche 5: Pleister - wanden

Geen asbest

| # | Type | Referentie | Resultaat |
|---|---|---|---|
| 5.1 | Mengmonster | MM3 | Geen asbest |

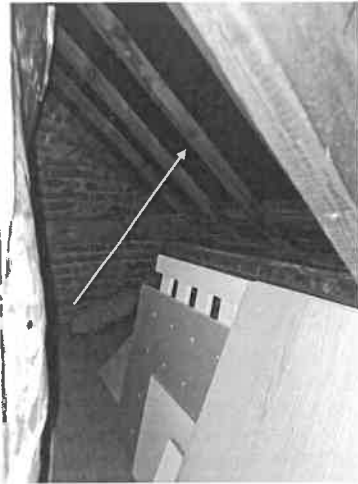
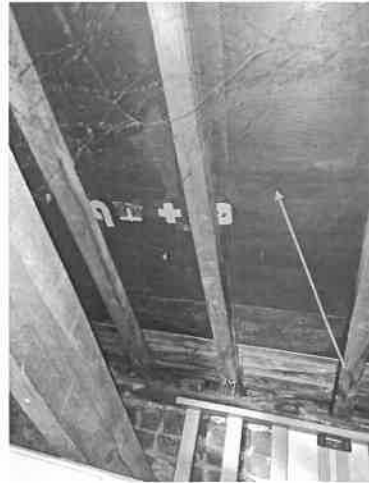
## Fiche 7: Onderdak

| Beschrijving | Notitie | Terug te vinden op plannen |
|---|---|---|
| Fiche 7: Onderdak | Het onderdak bestaat uit kunststof platen.<br>Niet asbestverdacht. | Plan 1.5: Daken |

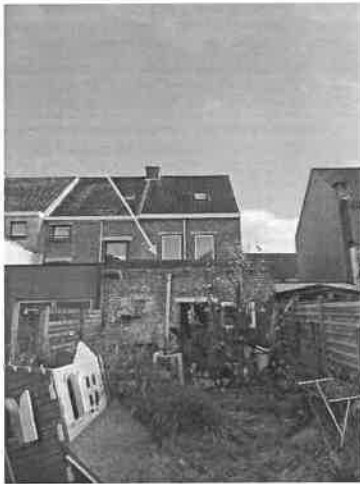
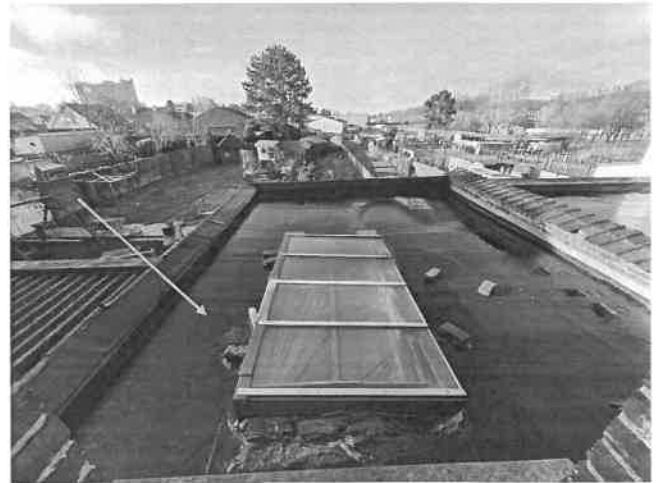
## Fiche 8: Plat dak

| Beschrijving | Notitie | Terug te vinden op plannen |
|---|---|---|
| Fiche 8: Plat dak | Het plat dak is afgewerkt in polygum/EPDM, niet asbestverdacht.<br><br>Uiteraard is het steeds mogelijk dat er nog oude asbesthoudende onderliggende lagen roofing aanwezig zijn. Te controleren bij herstelling of vernieuwing van de dakbedekking. | Plan 1.5: Daken |
