# Asbestinventarisatetest

Boigneberg 17, 9680 Maarkedal

Attestnummer : 20231113-000109.000

Uitgegeven op : 13.11.2023

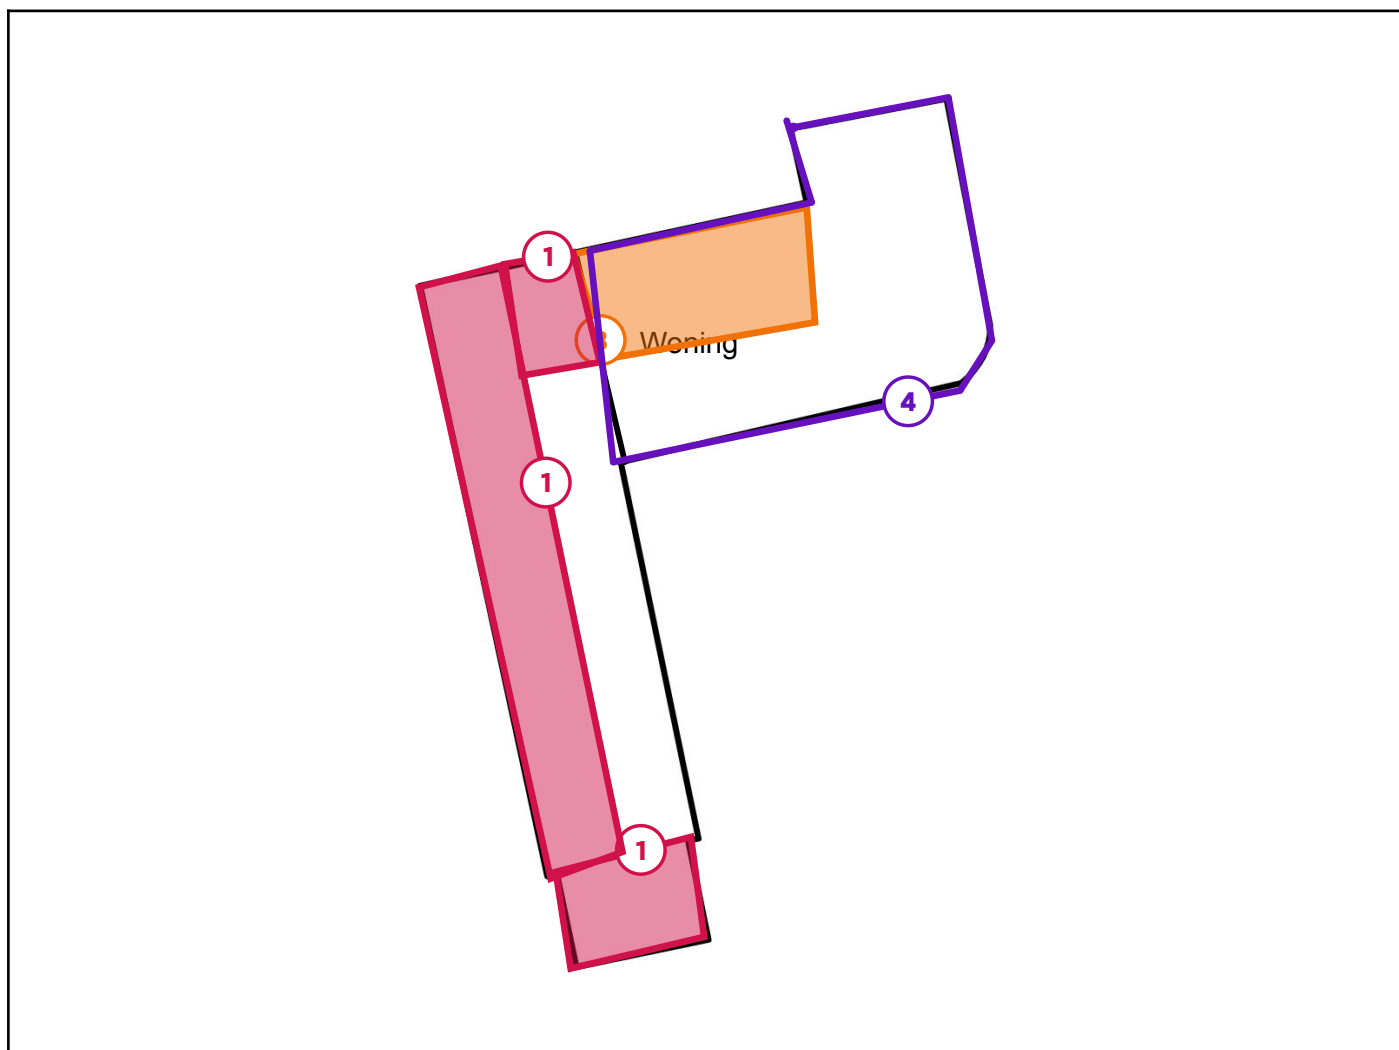
## Plan 1.3: Gelijkvloers

Beschrijving	Type	Actie
1. Golfplaat - bijgebouwen	Asbestmateriaal	Dringend verwijderen
3. Leien - achterzijde woning	Asbestmateriaal	Verwijderen
4. Geen volledige beoordeling van het onderdak	Beperking	-

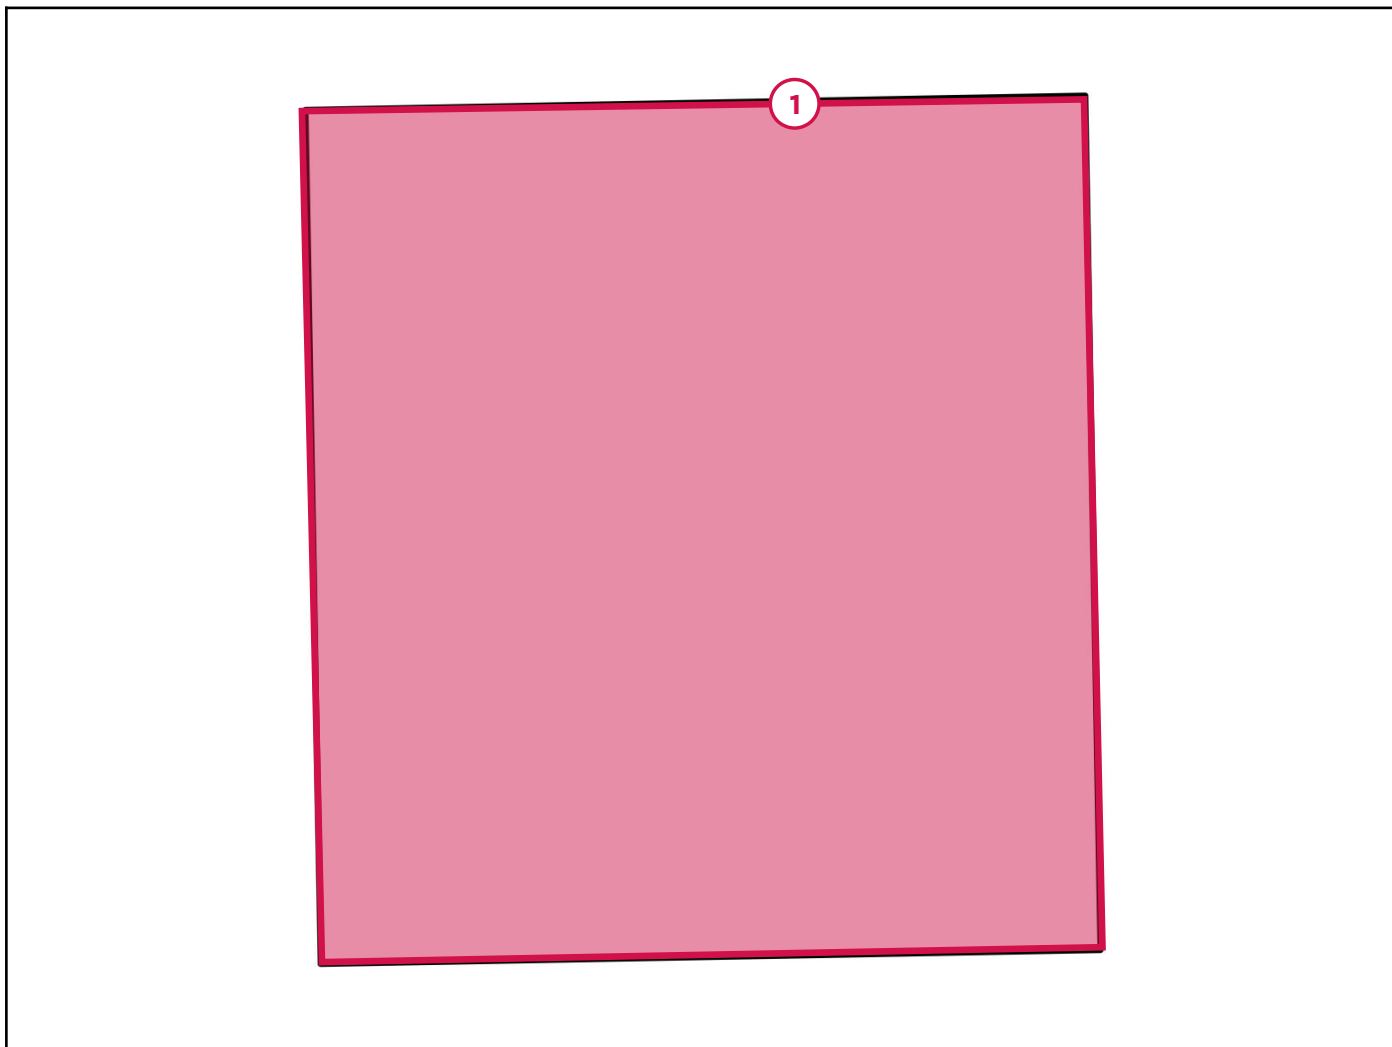
## Plan 2.1: Loods plan

Beschrijving	Type	Actie
1. Golfplaat - bijgebouwen	Asbestmateriaal	Dringend verwijderen

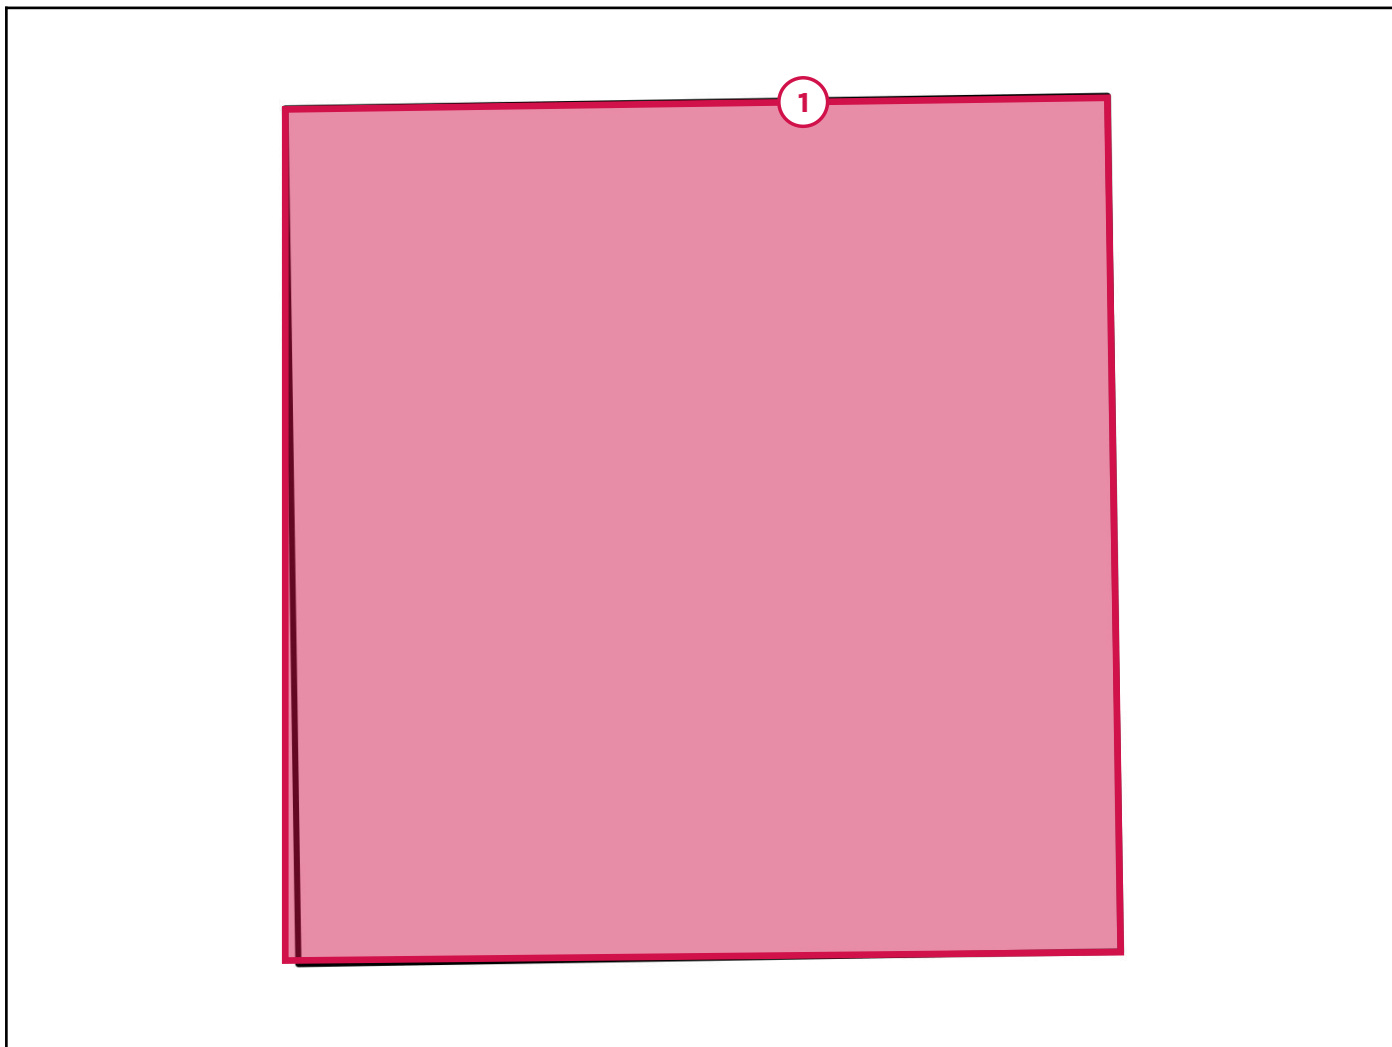
## Plan 3.1: Bijgebouw-achterzijde plan

Beschrijving	Type	Actie
1. Golfplaat - bijgebouwen	Asbestmateriaal	Dringend verwijderen

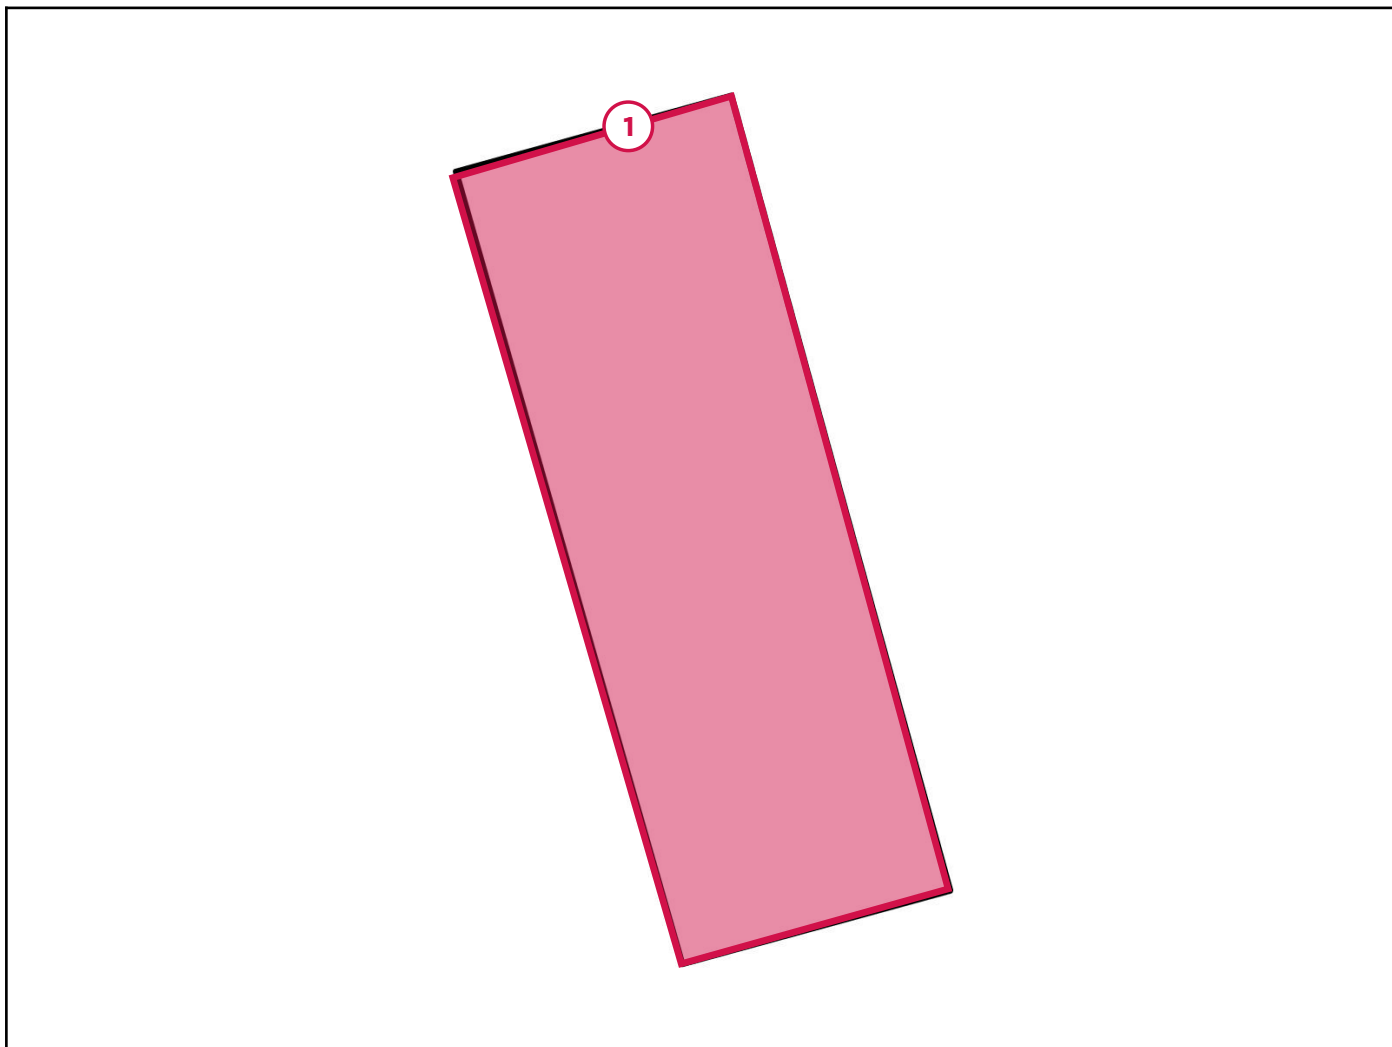
## Plan 4.1: Bijgebouw- voorzijde plan

Beschrijving	Type	Actie
1. Golfplaat - bijgebouwen	Asbestmateriaal	Dringend verwijderen

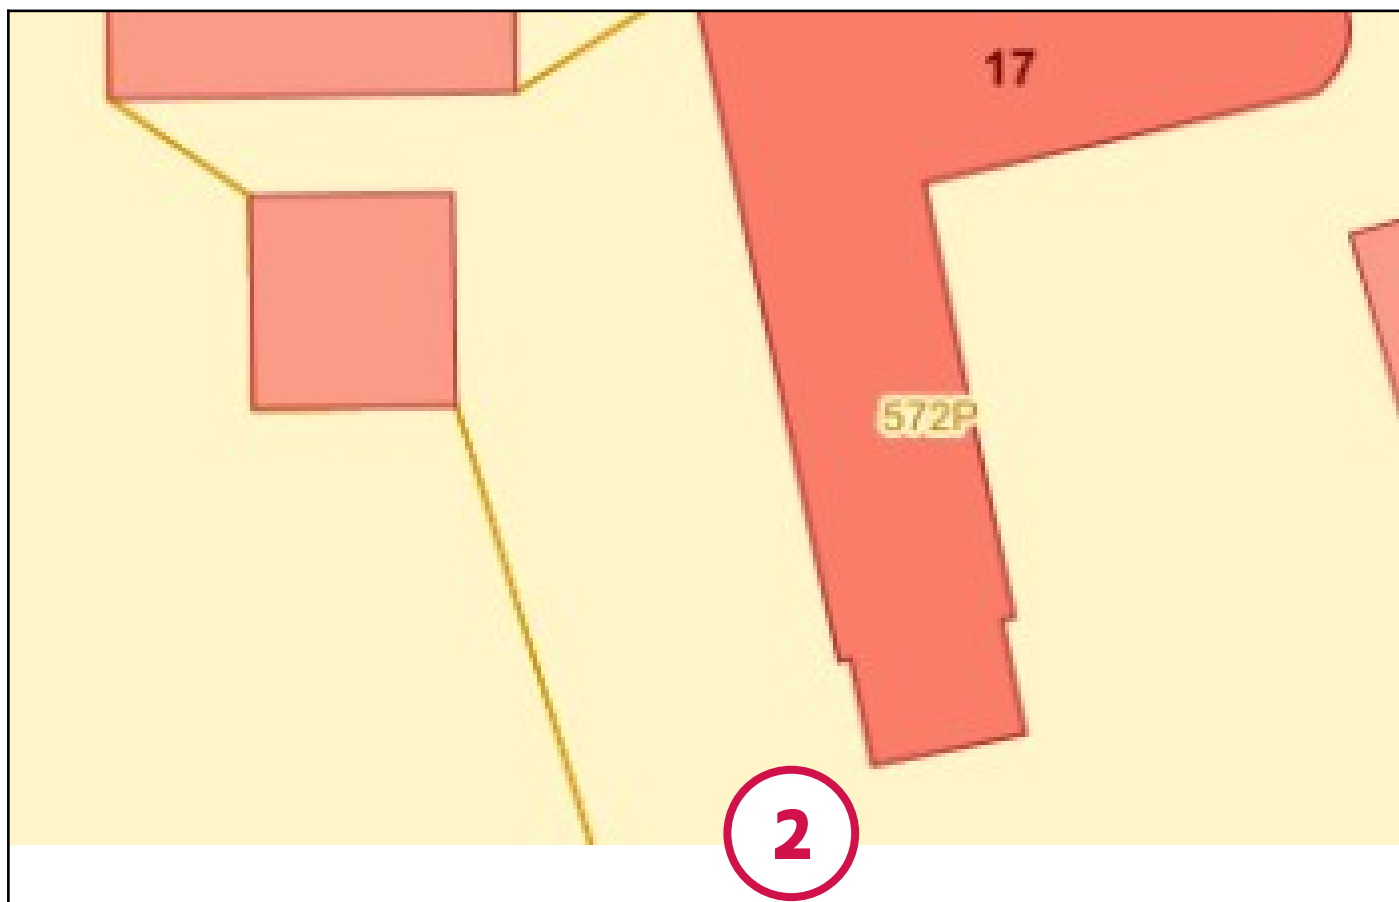
## Plan 5.1: Vaststellingen buiten de constructies

Beschrijving	Type	Actie
2. Golfplaat in de tuin	Asbestmateriaal	Dringend verwijderen

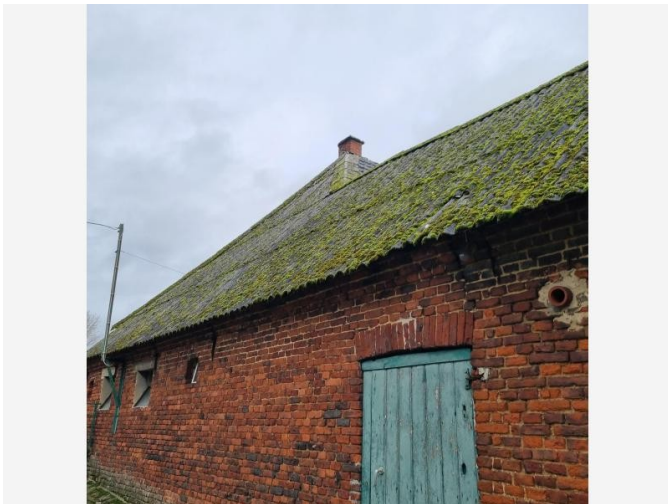
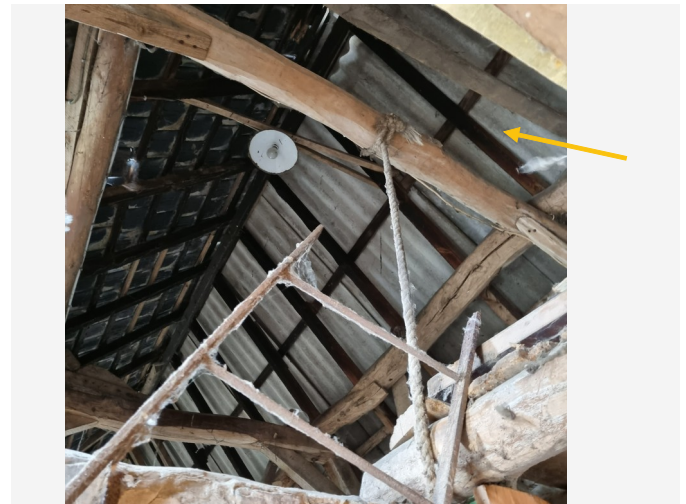
Eindbeoordeling materiaalrisico	Hoog materiaalrisico en/of hoge kans op vezelvrijgave
---------------------------------	---

Gebondenheid	Categorie 1: hechtgebonden in oorsprong
Asbestsoort (vezeltype)	Crocidoliet aanwezig
Asbestconcentratie	Laag (< 50%)
Afschermingsgraad van het gehele materiaal	Geheel of deels (ook) vrij aan binnenluchtstromen
Toestand van het materiaal	Matig beschadigd, matig verweerd

Beschrijving	Golfplaat - bijgebouwen
Omgeving	Grenst aan binnen- en buitenlucht
Primaire drager	Schuin dak
Asbestmateriaal	Dak- en gevelbekleding - Golfplaat
Bindmiddel van asbestmateriaal	Cement
Gebondenheid op basis van bindmiddel	Hecht

<b>Hoeveelheid (oppervlakte - aantal)</b>	<ul style="list-style-type: none"> <li>• 196,15 m<sup>2</sup> - 1 stuk</li> <li>• 48,00 m<sup>2</sup> - 1 stuk</li> <li>• 58,68 m<sup>2</sup> - 1 stuk</li> <li>• 180,00 m<sup>2</sup> - 1 stuk</li> </ul>
<b>Totale oppervlakte</b>	482,83 m <sup>2</sup>
<b>Eenvoudig bereikbaar</b>	Ja
<b>Bevestigingswijze</b>	<ul style="list-style-type: none"> <li>• Geklemd</li> </ul>
<b>Identificatiemethode</b>	Vaststelling met bewijsdocument, zonder monstername
<b>Destructieve handeling voor identificatie</b>	Nee
<b>Opmerking</b>	Er is een bewijsdocument dat een deel van de golfplaten werd vernieuwd na stormschade - 2014 - 17 stuks x 1.53 meter

**Dringend verwijderen**

- Zorg voor een veilig beheer. Vermijd het beschadigen van het asbestmateriaal. Controleer de toestand jaarlijks op wijzigingen.

- Eenvoudige handelingen: mag via doe-het-zelf of door werknemer(s) met opleidingsattest eenvoudige handelingen  
De golfplaten kunnen verwijderd worden door deze los te maken van de dakbedekking en deze vervolgens zorgvuldig naar beneden brengen. De platen worden dan ingepakt voor transport als asbesthoudend afval.

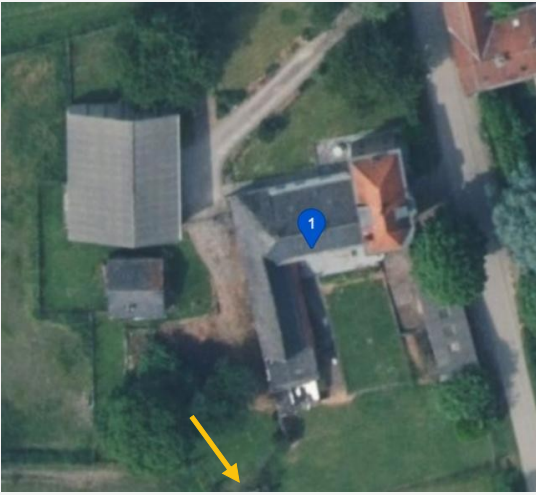
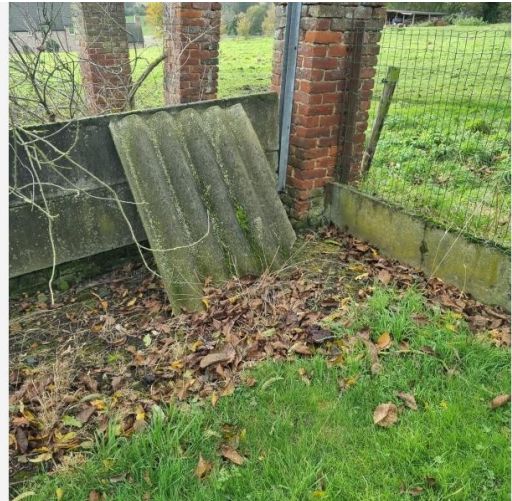
Beschrijving	Golfplaat in de tuin
Type afvalstof	Betreft stock-voorraad of gedemonteerde asbestmaterialen
Aanwezige resten	Geen resten aanwezig
Omgeving	Buiten
Primaire drager	Schuin dak
Asbestmaterialen	<ul style="list-style-type: none"><li>Dak- en gevelbekleding - Golfplaat</li></ul>
Bindmiddel van asbestmateriaal	Cement
Gebondenheid op basis van bindmiddel	Hecht
Hoeveelheid (gewicht - aantal)	<ul style="list-style-type: none"><li>5,00 kg - 1 stuk</li></ul>
Totaal gewicht	5,00 kg
Eenvoudig bereikbaar	Ja
Identificatiemethode	Vaststelling zonder monsternamen
Opmerking	Er is één plaat aanwezig.

**Dringend verwijderen**

- Verwijder het asbestafval.

- Eenvoudige handelingen: mag via doe-het-zelf of door werknemer(s) met opleidingsattest eenvoudige handelingen  
De golfplaat kan in een hiervoor voorziene asbestafval zak worden afgevoerd.

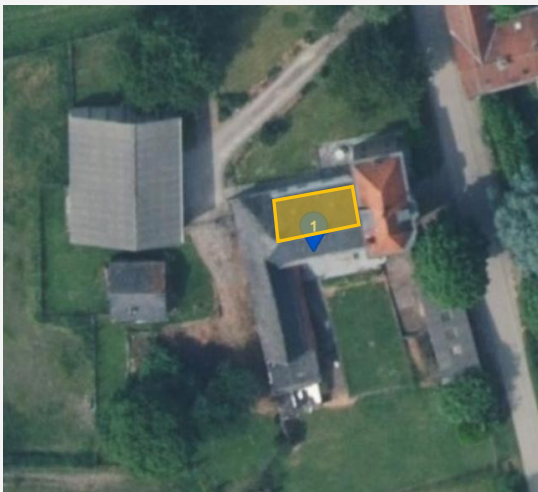
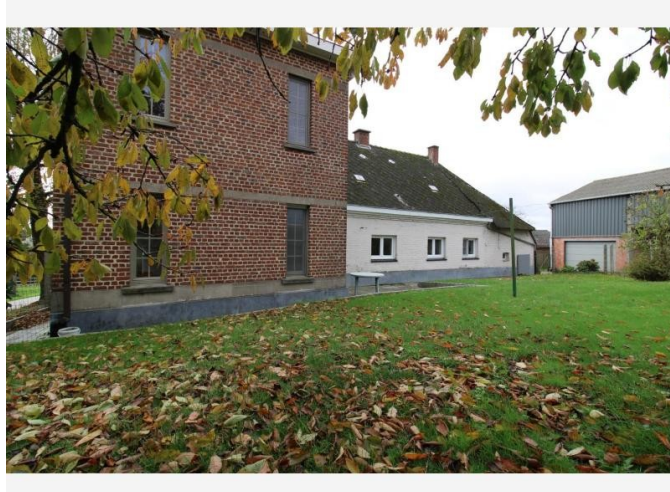
Eindbeoordeling materiaalrisico	Verhoogd materiaalrisico en/of verhoogde kans op vezelvrijgave
---------------------------------	--

Gebondenheid	Categorie 1: hechtgebonden in oorsprong
Asbestsoort (vezeltype)	Crocidoliet aanwezig
Asbestconcentratie	Laag (< 50%)
Afschermingsgraad van het gehele materiaal	Geheel of deels vrij aan de buitenlucht
Toestand van het materiaal	Matig beschadigd, matig verweerd

Beschrijving	Leien - achterzijde woning
Omgeving	Buiten
Primaire drager	Schuin dak
Asbestmateriaal	Dak- en gevelbekleding - Lei, shingle
Bindmiddel van asbestmateriaal	Cement
Gebondenheid op basis van bindmiddel	Hecht
Hoeveelheid (oppervlakte - aantal)	• 60,00 m <sup>2</sup> - 1 stuk
Totale oppervlakte	60,00 m <sup>2</sup>
Eenvoudig bereikbaar	Ja
Bevestigingswijze	• Geschroefd

Verwijderen

- Zorg voor een veilig beheer. Vermijd het beschadigen van het asbestmateriaal. Controleer de toestand jaarlijks op wijzigingen.
- Hemelwater dat afspoelt van asbestcement daken of gevels kan asbestdeeltjes bevatten. Gebruik het enkel voor gesloten circuits (bv. spoelen toiletten). Reinig na het vervangen van het dak of de gevel de dakgoten en regenwaterput of -ton om asbesthoudend sediment of slib te verwijderen

- Eenvoudige handelingen: enkel door erkend asbestverwijderaar  
De leien mogen verwijderd worden door aannemer met kennis van eenvoudige handelingen. Waarbij de aannemer de leien zorgvuldig zonder verder beschadiging moet verwijderen. Het afval wordt verzameld in een container die voorzien is voor asbestafval.

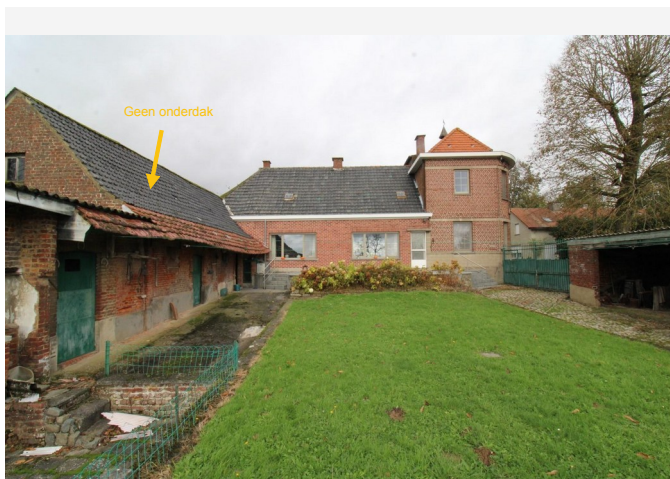
Situeringfoto

**Reden:** Er is geen volledige risicobeoordeling mogelijk

**Uitleg van de asbestdeskundige:** Een deel van het hellend dak is niet voorzien van onderdak die overeenkomt met dak van de woning. Aan de voorzijde werden er nieuwe dakpannen geplaatst maar is er geen bewijs welke type onderdak er gebruikt werd. Er is geen beoordeling mogelijk van het onderdak.

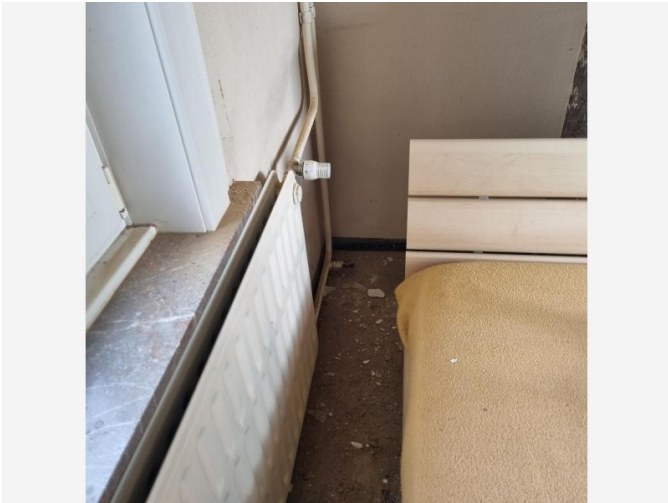
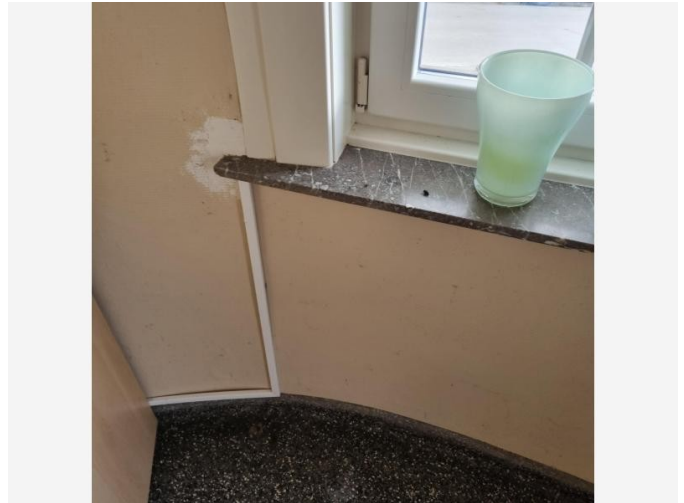
## Fiche 5: Pleisterwerk Muur

Geen asbest

#	Type	Referentie	Resultaat
5.1	Mengmonster	MM01-Muur	Geen asbest
