Asbestinventarisatetest

Vissersstraat 85, 2840 Rumst

Attestnummer : 20240503-000032.000

Uitgegeven op : 03.05.2024

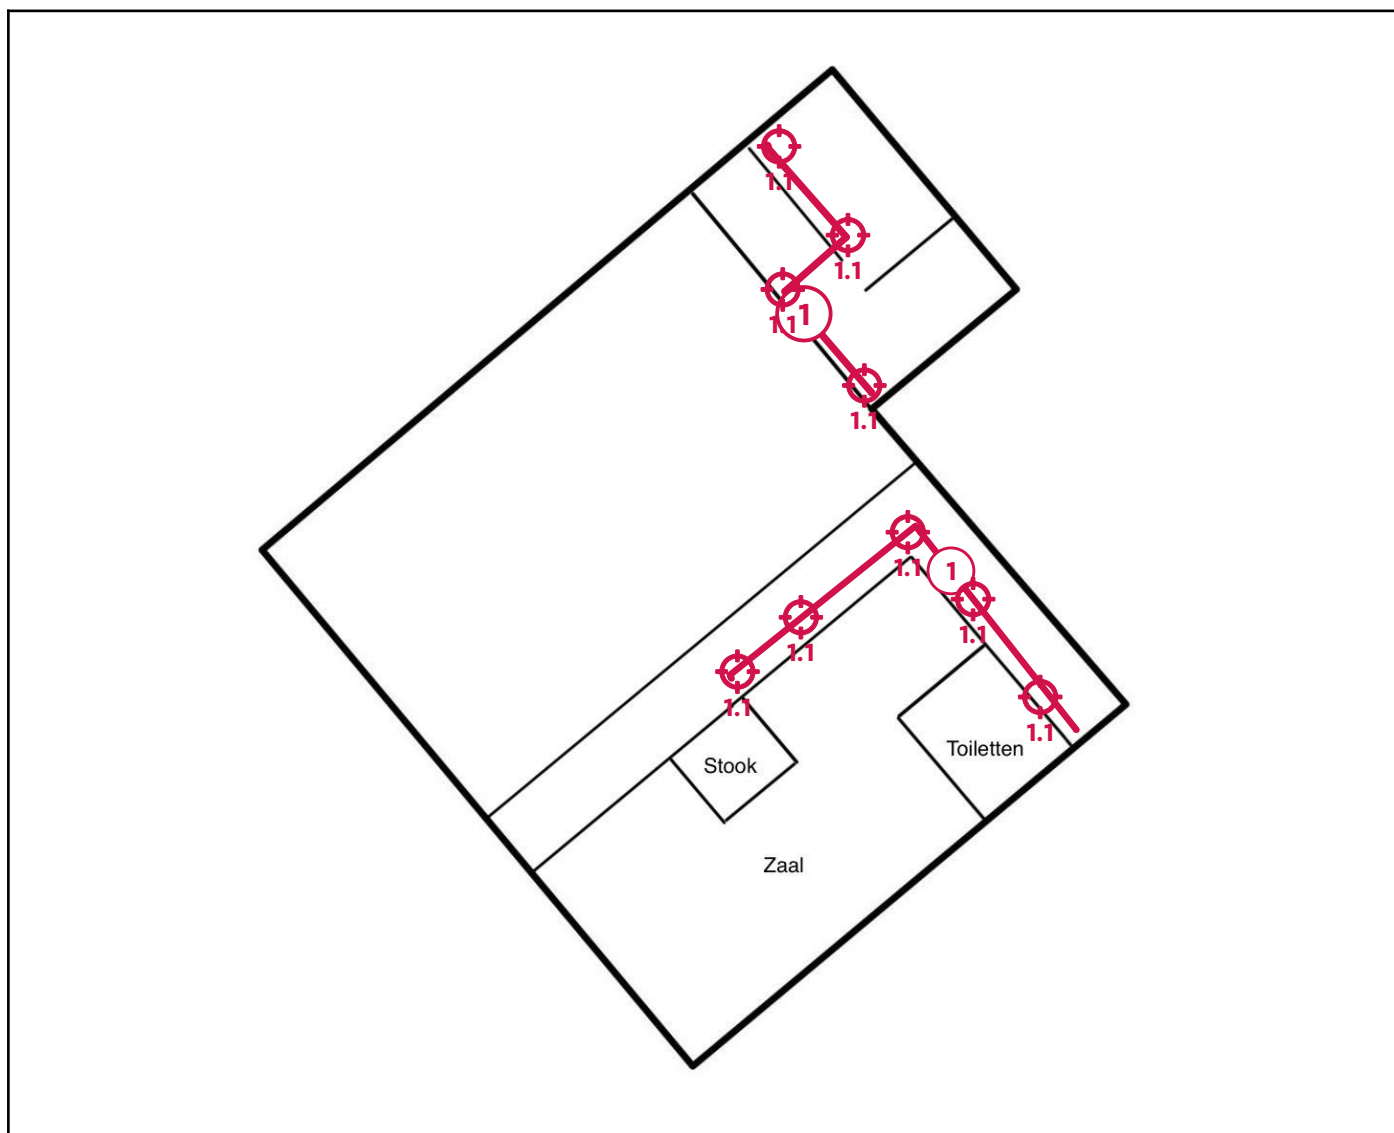
Plan 1.1: Beneden / kelder

Beschrijving	Type	Actie
1. Leidingisolatie	Asbestmateriaal	Dringend verwijderen
1.1 Code: 3. Leidingisolatie	Mengmonster	-

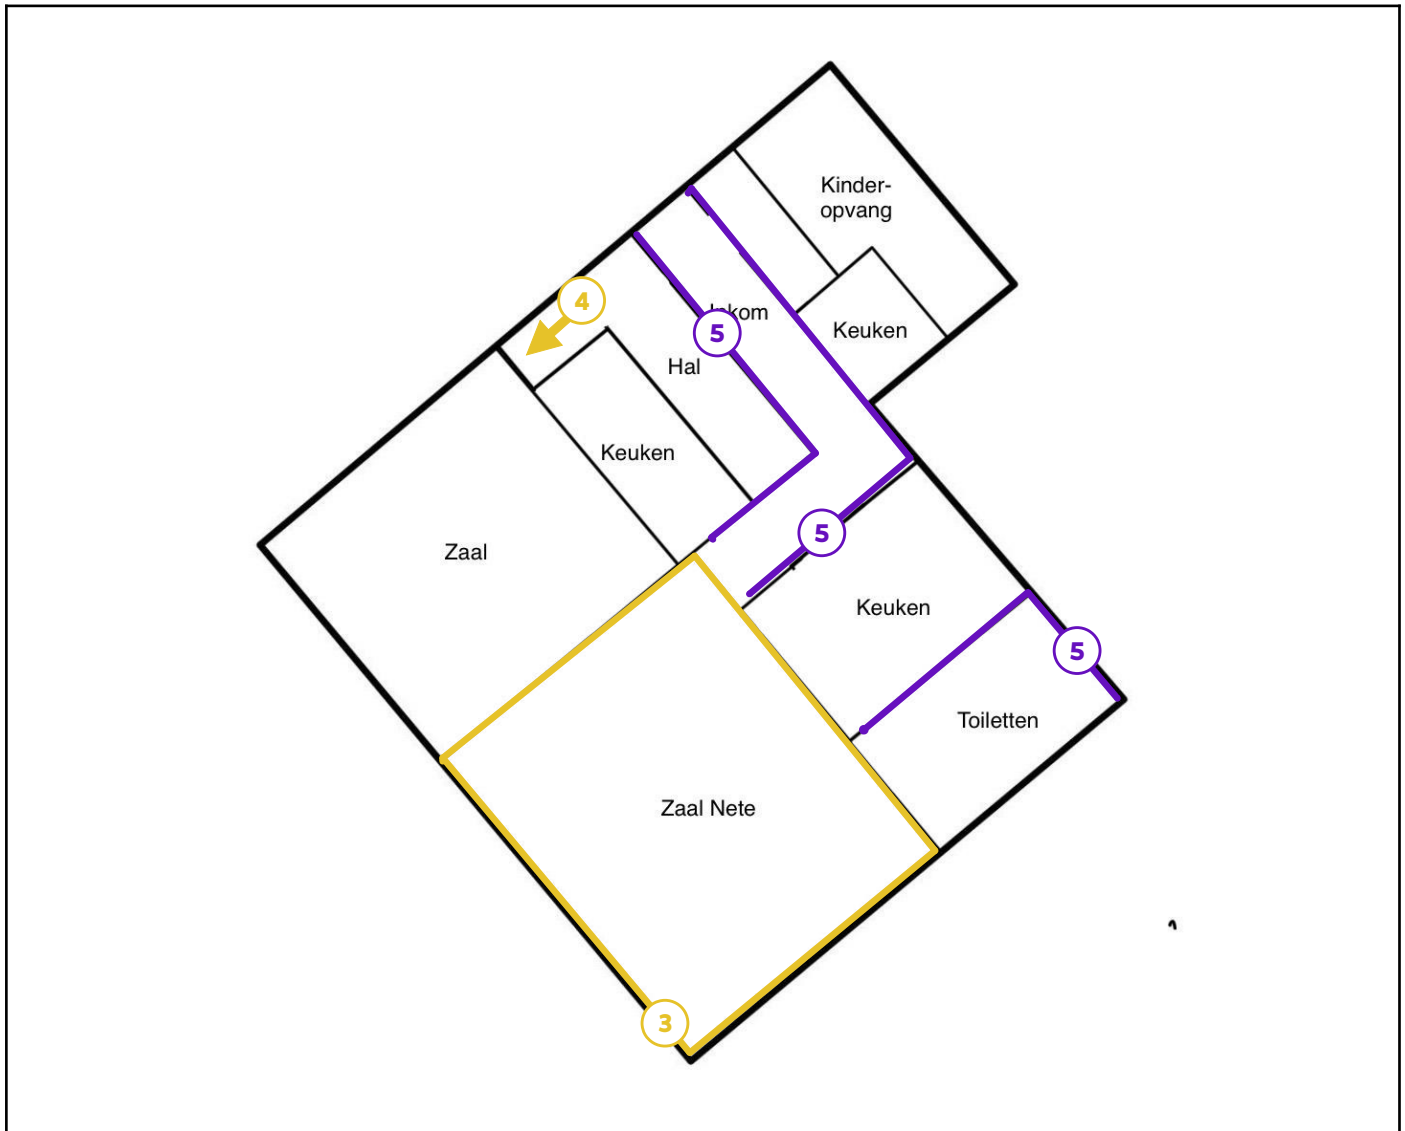
Plan 1.2: Gelijkvloers

Beschrijving	Type	Actie
3. Lambrisering zaal 'Nete'	Asbestmateriaal	Zorgvuldig beheren
4. Omkasting elektra	Asbestmateriaal	Zorgvuldig beheren
5. Tegellijm faiencetegels	Advies	-

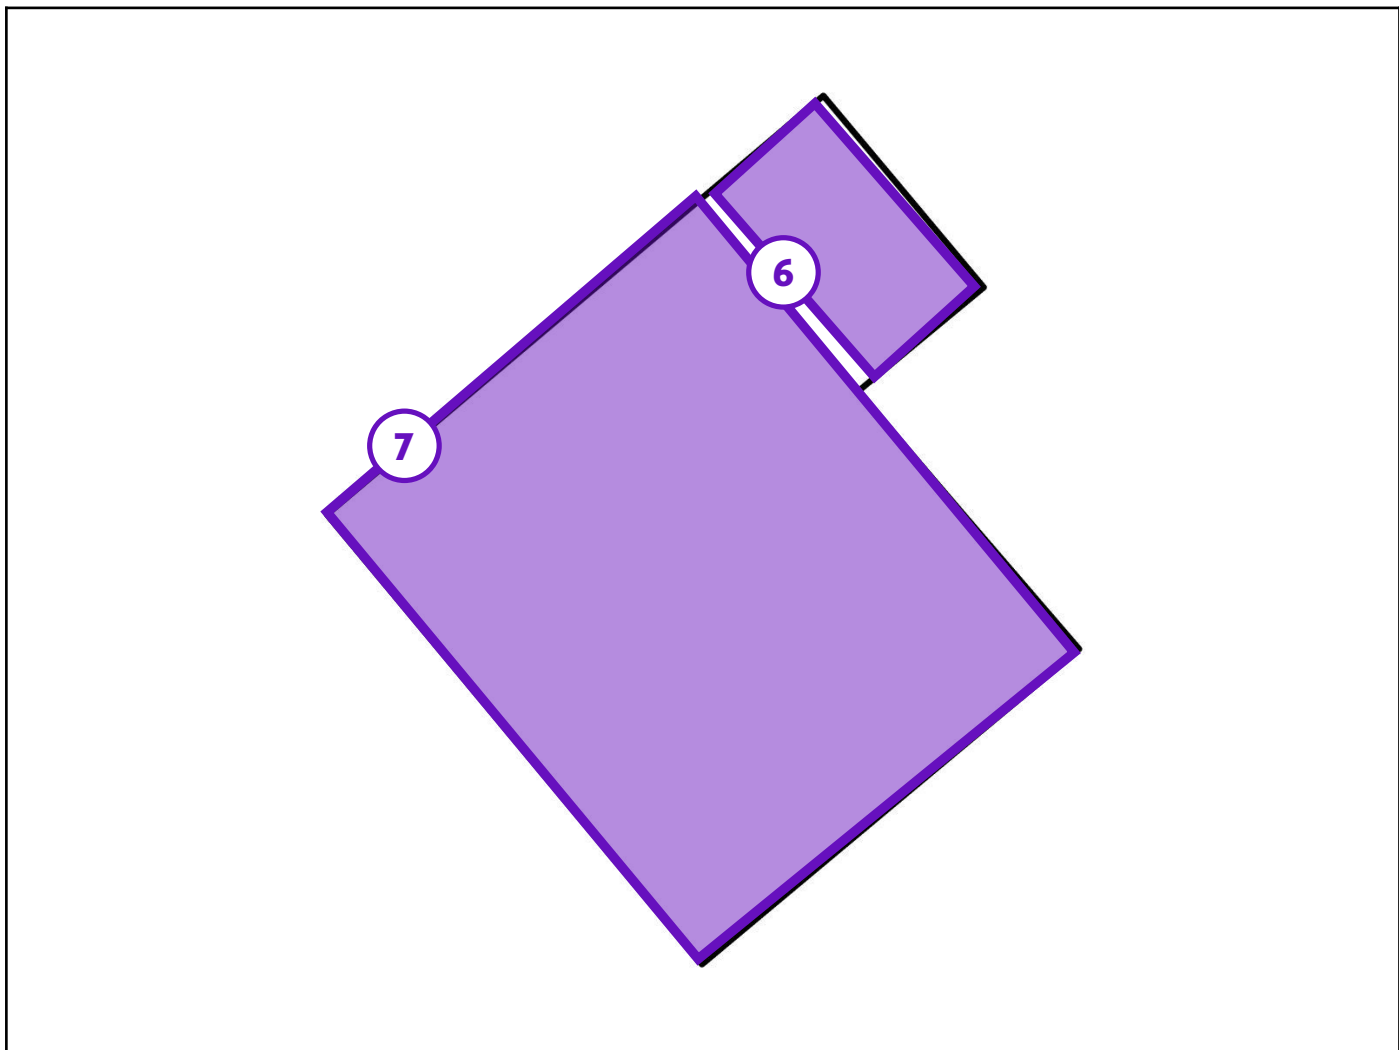
Plan 1.9: Onderdaken

Beschrijving	Type	Actie
6. Onderdak kinderopvang	Advies	-
7. Onderdak voormalig GC	Advies	-

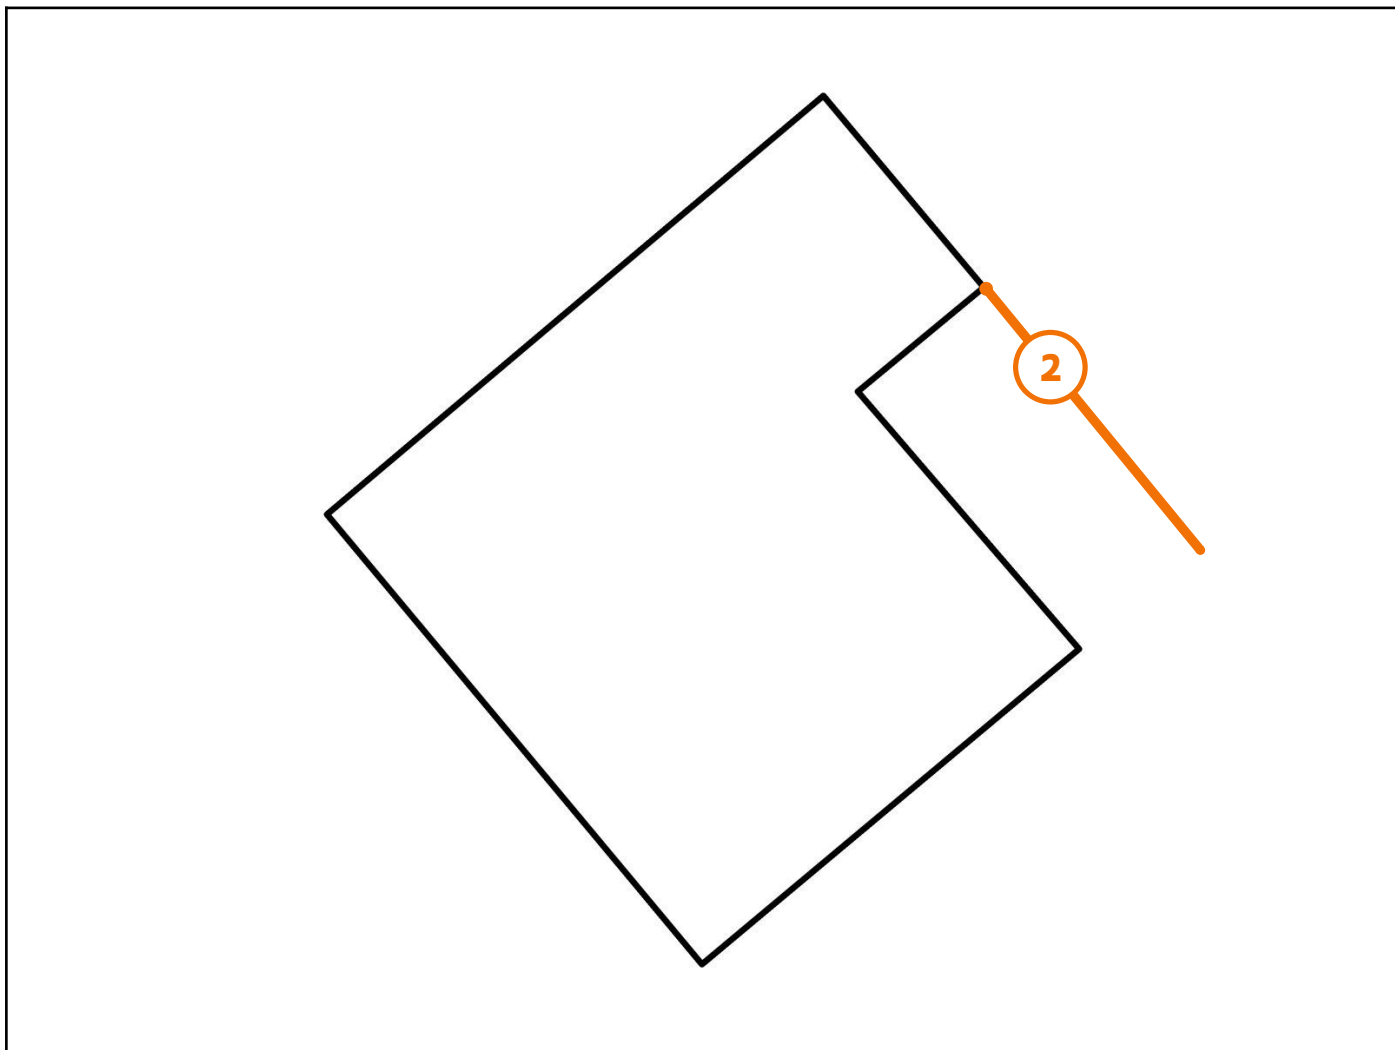
Plan 1.10: Zijgevel

Beschrijving	Type	Actie
2. Zijgevel buur	Asbestmateriaal	Verwijderen

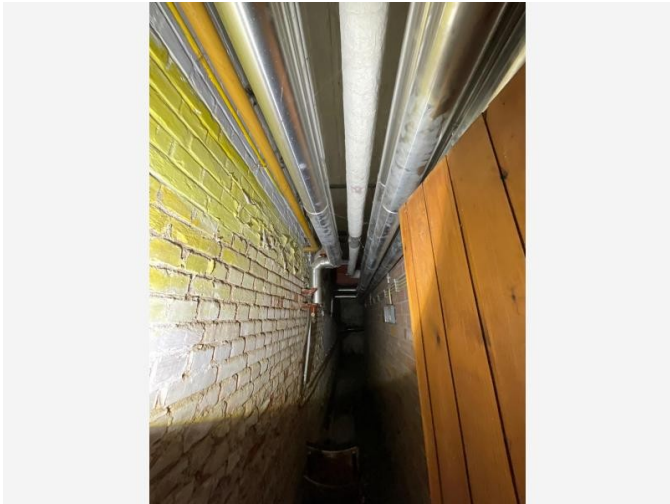
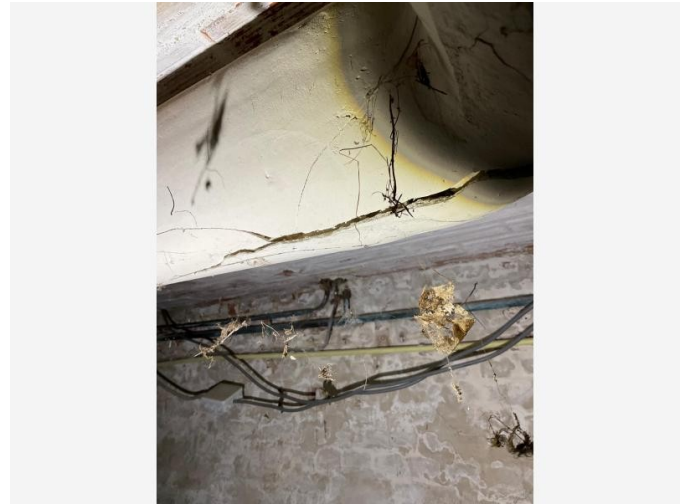
Eindbeoordeling materiaalrisico	Hoog materiaalrisico en/of hoge kans op vezelvrijgave
---------------------------------	---

Gebondenheid	Categorie 2: niet-hechtgebonden met matrix
Asbestsoort (vezeltype)	Amfibool aanwezig, uitgezonderd crocidoliet
Asbestconcentratie	Hoog ($\geq 50\%$)
Afschermingsgraad van het gehele materiaal	Geheel of deels (ook) vrij aan de binnenlucht
Toestand van het materiaal	Matig beschadigd, matig verweerd

#	Type	Referentie	Resultaat
1.1	Mengmonster	3. Leidingisolatie	Amosiet, Chrysotiel

Beschrijving	Leidingisolatie
Omgeving	Binnen
Primaire drager	Sanitaire infrastructuur en uitrusting (toe- en afvoer)
Asbestmateriaal	In-situ afwerkingslagen - Thermische isolatie
Bindmiddel van asbestmateriaal	Gips - kalk
Gebondenheid op basis van bindmiddel	Niet-hechtgebonden

Hoeveelheid (lengte - omtrek - dikte - aantal)	<ul style="list-style-type: none"> • 17,00 m - 50,00 cm - 5,00 cm - 1 stuk • 25,00 m - 50,00 cm - 5,00 cm - 1 stuk
Totaal volume	1,05 m ³
Eenvoudig bereikbaar	Ja
Bevestigingswijze	<ul style="list-style-type: none"> • Verlijmd, ingegoten, versmeerd
Identificatiemethode	Vaststelling met monsternamen
Destructieve handeling voor identificatie	Nee
Opmerking	<ul style="list-style-type: none"> - gang in GC waar verwarmingsleidingen lopen - kelder kinderopvang

Dringend verwijderen

- Zorg voor een veilig beheer. Vermijd het beschadigen van het asbestmateriaal. Controleer de toestand jaarlijks op wijzigingen.
- Sluit de ruimte luchtdicht af en vermijd het betreden van de ruimte.
- Zorg voor een veilig beheer en verwijder dit asbestmateriaal wanneer het bij werken eenvoudig bereikbaar wordt. Controleer de toestand jaarlijks op wijzigingen.

- Hermetische zone (erkend asbestverwijderaer)
Enkel te verwijderen in een hermetische zone door een erkend asbestverwijderaer.

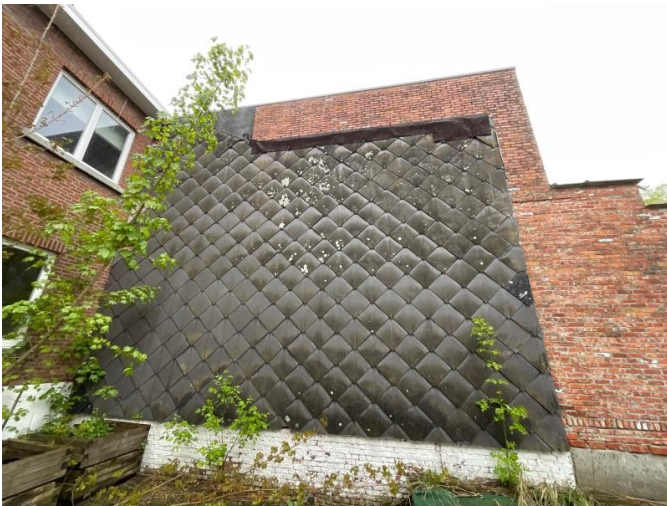
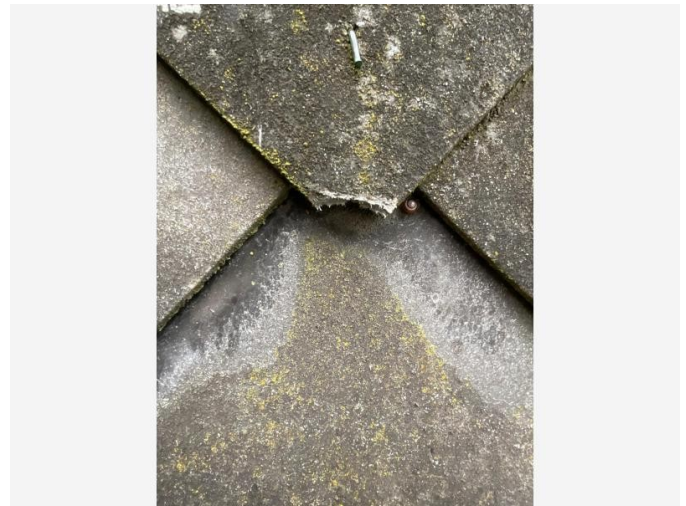
Eindbeoordeling materiaalrisico	Verhoogd materiaalrisico en/of verhoogde kans op vezelvrijgave
---------------------------------	--

Gebondenheid	Categorie 1: hechtgebonden in oorsprong
Asbestsoort (vezeltype)	Crocidoliet aanwezig
Asbestconcentratie	Laag (< 50%)
Afschermingsgraad van het gehele materiaal	Geheel of deels vrij aan de buitenlucht
Toestand van het materiaal	Matig beschadigd, matig verweerd

Beschrijving	Zijgevel buur
Omgeving	Buiten
Primaire drager	Wand buitenschil
Asbestmateriaal	Dak- en gevelbekleding - Lei, shingle
Bindmiddel van asbestmateriaal	Cement
Gebondenheid op basis van bindmiddel	Hecht
Hoeveelheid (oppervlakte - aantal)	• 50,00 m ² - 1 stuk
Totale oppervlakte	50,00 m ²
Eenvoudig bereikbaar	Ja
Bevestigingswijze	• Genageld, geniet
Identificatiemethode	Vaststelling zonder monsternamen

Verwijderen

- Zorg voor een veilig beheer. Vermijd het beschadigen van het asbestmateriaal. Controleer de toestand jaarlijks op wijzigingen.
- Zorg voor een veilig beheer en verwijder dit asbestmateriaal wanneer het bij werken eenvoudig bereikbaar wordt. Controleer de toestand jaarlijks op wijzigingen.

- Eenvoudige handelingen: mag via doe-het-zelf of door werknemer(s) met opleidingsattest eenvoudige handelingen
Bij voorkeur wordt deze verwijderd door personeel met een attest eenvoudige handelingen.

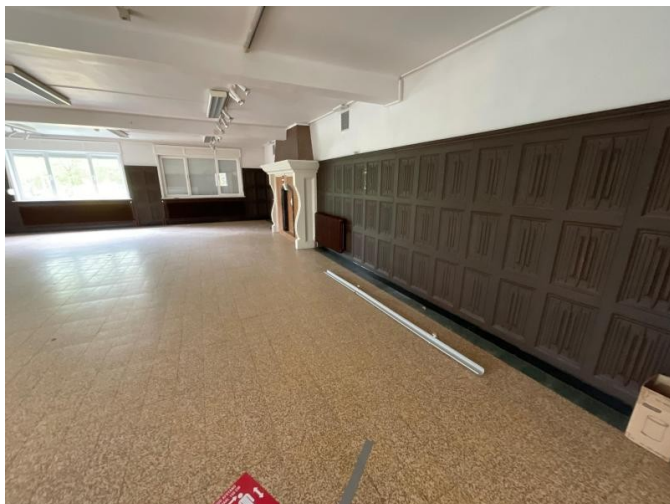
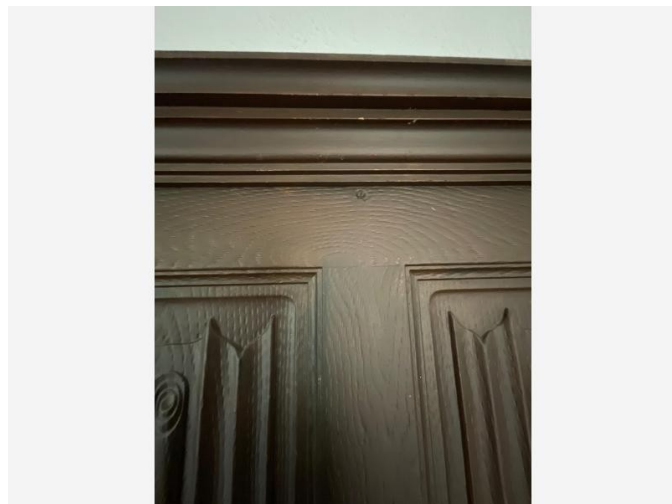
Eindbeoordeling materiaalrisico	Zeer laag materiaalrisico en/of zeer lage kans op vezelvrijgave
---------------------------------	---

Gebondenheid	Categorie 1: hechtgebonden in oorsprong
Asbestsoort (vezeltype)	Crocidoliet aanwezig
Asbestconcentratie	Laag (< 50%)
Afschermingsgraad van het gehele materiaal	Stootvaste afscherming of omkasting
Toestand van het materiaal	Licht beschadigd, licht verweerd. Intact materiaal type Pical – asbestboard of categorie III 'gebondenheid'

Beschrijving	Lambrisering zaal 'Nete'
Omgeving	Binnen
Primaire drager	Binnenwand
Asbestmateriaal	Plaat, paneel, tablet - Generiek
Bindmiddel van asbestmateriaal	Cement
Gebondenheid op basis van bindmiddel	Hecht
Hoeveelheid (oppervlakte - dikte - aantal)	• 80,00 m ² - 5,00 cm - 1 stuk
Totaal volume	4,00 m ³

Zorgvuldig beheren

- Zorg voor een veilig beheer. Vermijd het beschadigen van het asbestmateriaal. Controleer de toestand jaarlijks op wijzigingen.
- Zorg voor een veilig beheer en verwijder dit asbestmateriaal wanneer het bij werken eenvoudig bereikbaar wordt. Controleer de toestand jaarlijks op wijzigingen.

- Eenvoudige handelingen: mag via doe-het-zelf of door werknemer(s) met opleidingsattest eenvoudige handelingen
Mag via eenvoudige handelingen mits in acht name van de geijkte veiligheidsmaatregelen en gebruik van traagdraaiend handgereedschap.
- Hermetische zone (erkend asbestverwijderaar)
Indien blijkt dat deze verlijmd is bovenop het schroeven als bevestigingswijze, dient dit verwijderd te worden door een erkend asbestverwijderaar in een hermetische zone.

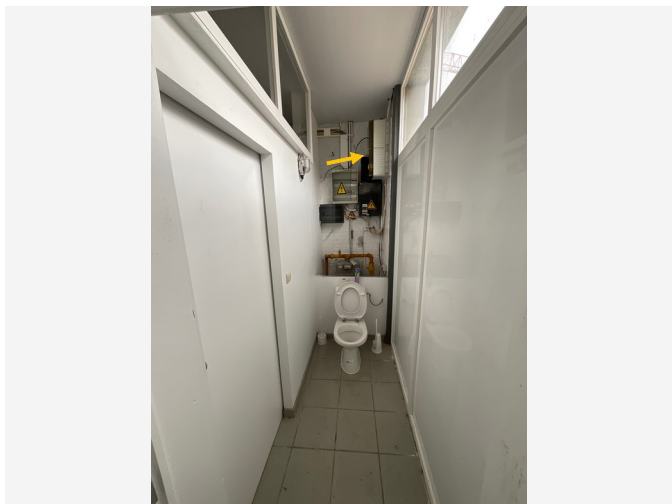
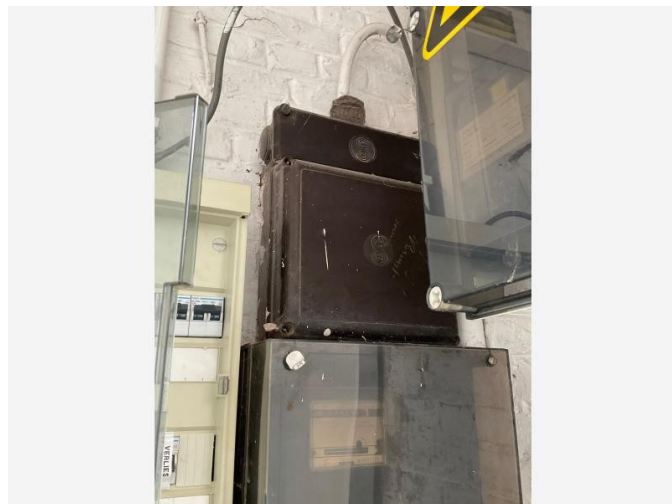
Eindbeoordeling materiaalisico	Laag materiaalisico en/of verlaagde kans op vezelvrijgave
--------------------------------	---

Gebondenheid	Categorie 1: hechtgebonden in oorsprong
Asbestsoort (vezeltype)	Crocidoliet aanwezig
Asbestconcentratie	Laag (< 50%)
Afschermingsgraad van het gehele materiaal	Geheel of deels (ook) vrij aan de binnenlucht
Toestand van het materiaal	Onbeschadigd, niet verweerd

Beschrijving	Omkastings-elektra
Omgeving	Binnen
Primaire drager	Communicatie en elektrische infrastructuur en uitrusting
Asbestmateriaal	Plaat, paneel, tablet - Type Bakeliet
Bindmiddel van asbestmateriaal	Kunststof of -hars
Gebondenheid op basis van bindmiddel	Hecht
Hoeveelheid (oppervlakte - dikte - aantal)	• 1,00 m ² - 10,00 cm - 1 stuk
Totaal volume	0,10 m ³
Eenvoudig bereikbaar	Ja
Bevestigingswijze	• Geschroefd
Identificatiemethode	Vaststelling zonder monsternamen

Destructieve handeling voor identificatie	Nee
Opmerking	Omkastingen van elektra

Zorgvuldig beheren

- Zorg voor een veilig beheer. Vermijd het beschadigen van het asbestmateriaal. Controleer de toestand jaarlijks op wijzigingen.
- Zorg voor een veilig beheer en verwijder dit asbestmateriaal wanneer het bij werken eenvoudig bereikbaar wordt. Controleer de toestand jaarlijks op wijzigingen.

- Eenvoudige handelingen: mag via doe-het-zelf of door werknemer(s) met opleidingsattest eenvoudige handelingen
Enkel te verwijderen door gekwalificeerd personeel elektronica.

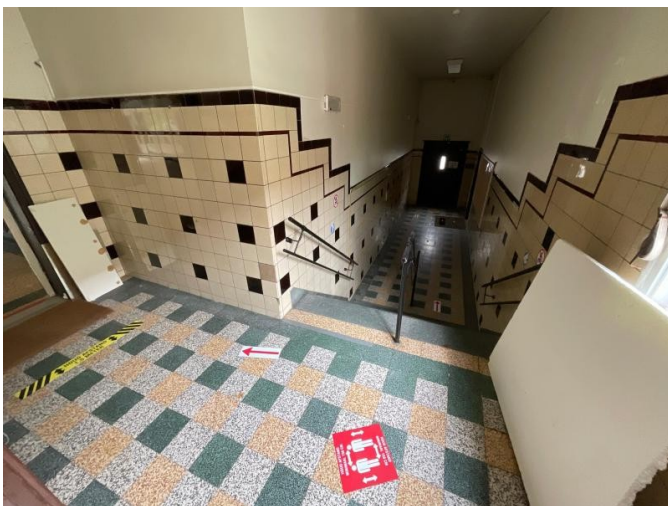
Tegellijm van faiencetegels kan mogelijk asbesthoudend zijn.

Geen staalname mogelijk wegens geen schade aanwezig.

Identificatiemethode	Redelijk vermoeden
Primaire drager	Binnenwand
(Asbest)materiaal	In-situ afwerkingslagen - Lijm laag
Bindmiddel	Lijm
Gebondenheid bindmiddel	Hecht

Verder te onderzoeken bij werken.

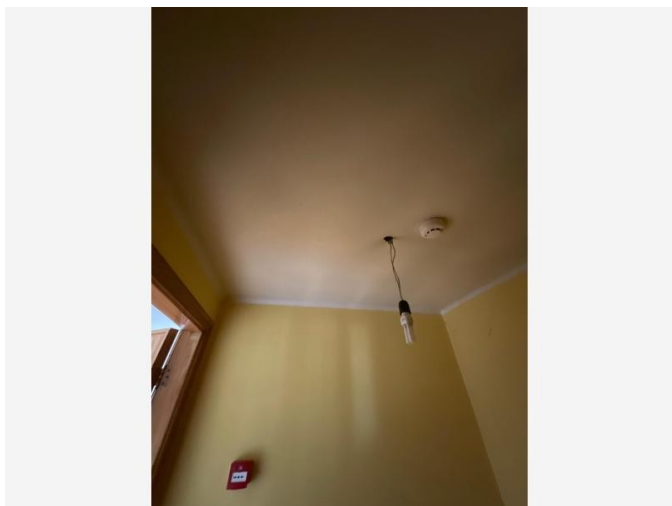
Het onderdak van het kinderopvanggedeelte is niet zichtbaar en niet inspecteerbaar.

Verder te onderzoeken bij werken of hier mogelijk een onderdak aanwezig is en of er al dan niet asbesthoudende materialen zijn gebruikt.

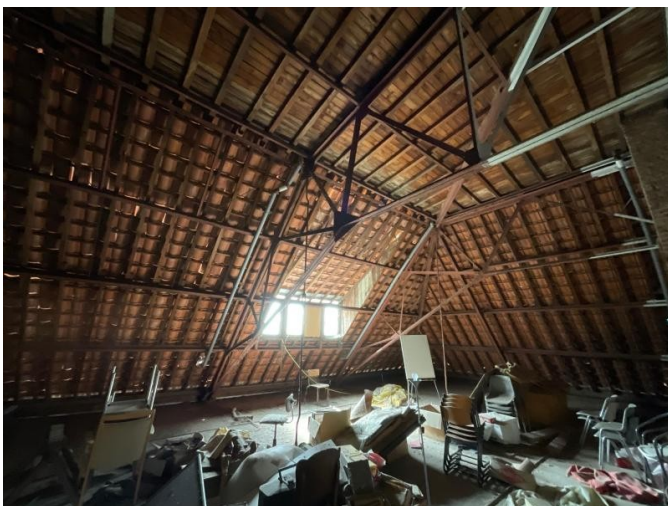
Er is geen onderdak aanwezig in het voormalig GC.

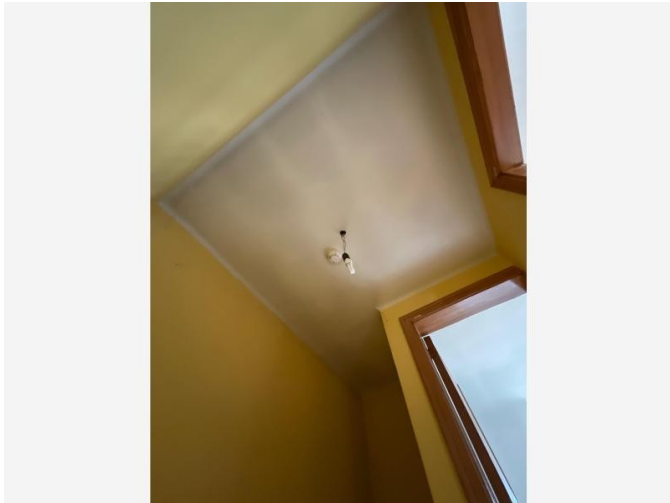
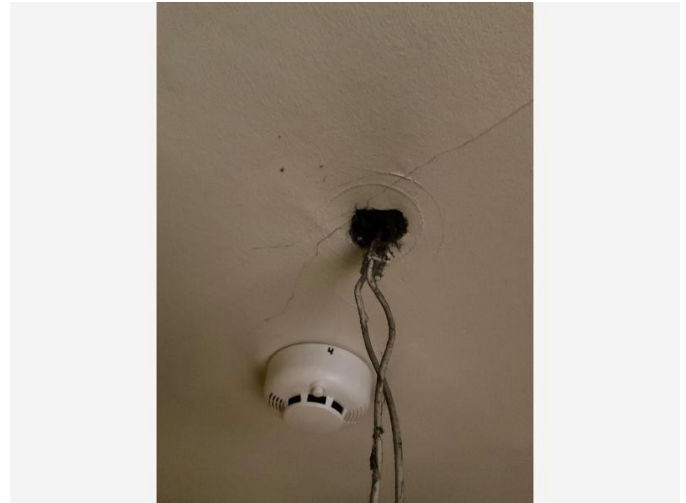
Geen asbest

#	Type	Referentie	Resultaat
8.1	Mengmonster	2. Plafond	Geen asbest

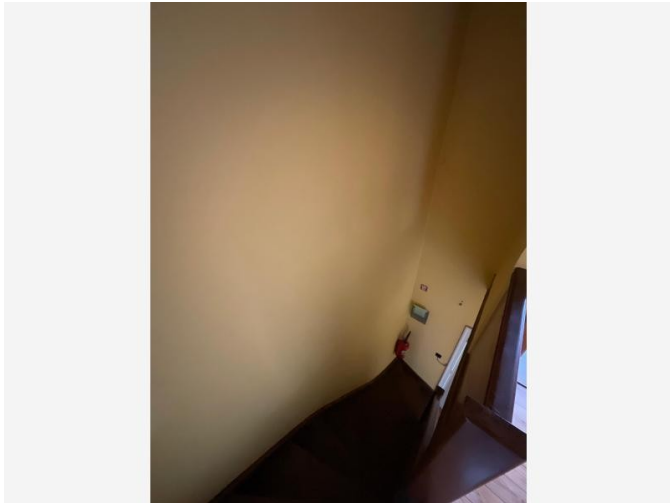
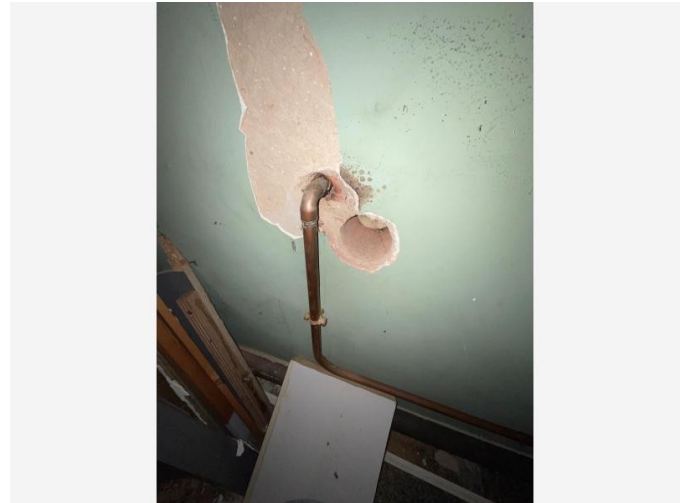
Geen asbest

#	Type	Referentie	Resultaat
9.1	Mengmonster	1. Wanden	Geen asbest
