# Asbestinventarisatetest

Corneel Smitslei 26, 2150 Borsbeek

Attestnummer : 20240820-000402.000

Uitgegeven op : 20.08.2024

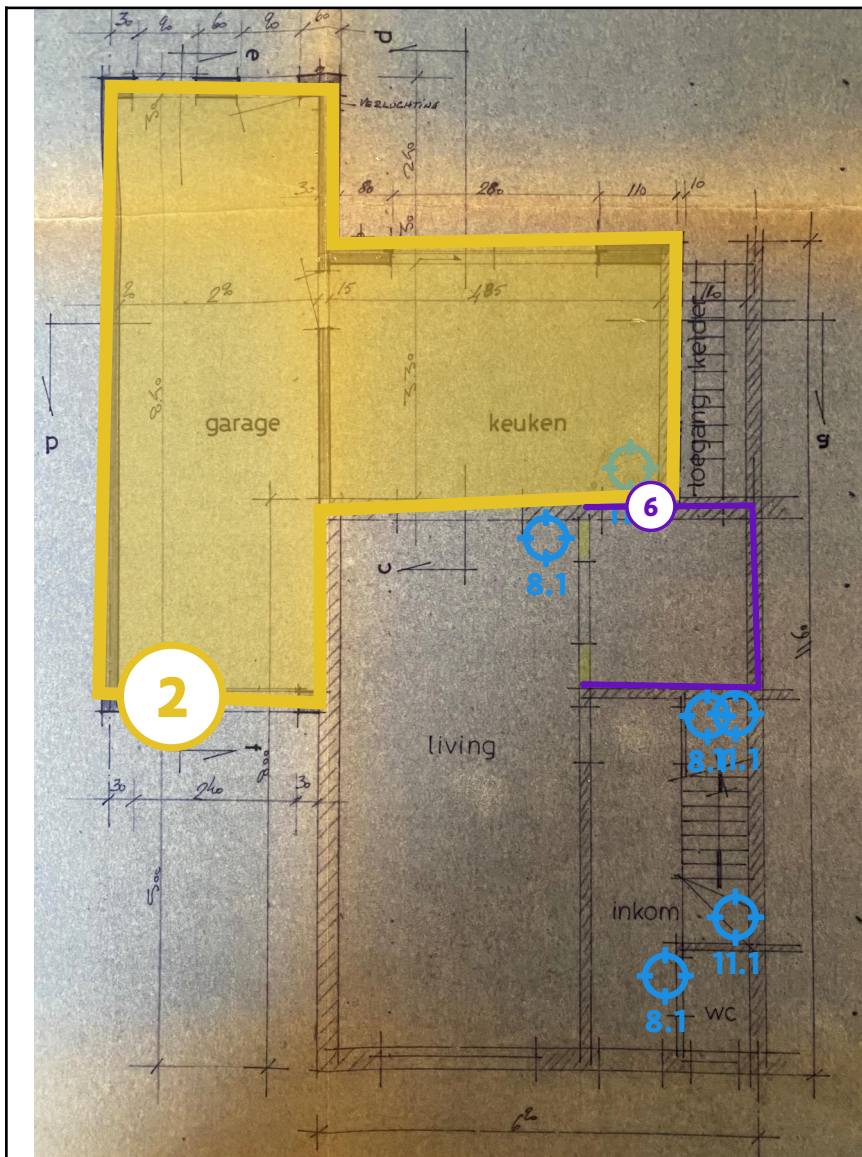
## Plan 1.1: Glv

alle muren bepleisterd behalve keuken/garage

alle plafonds bepleisterd behalve garage

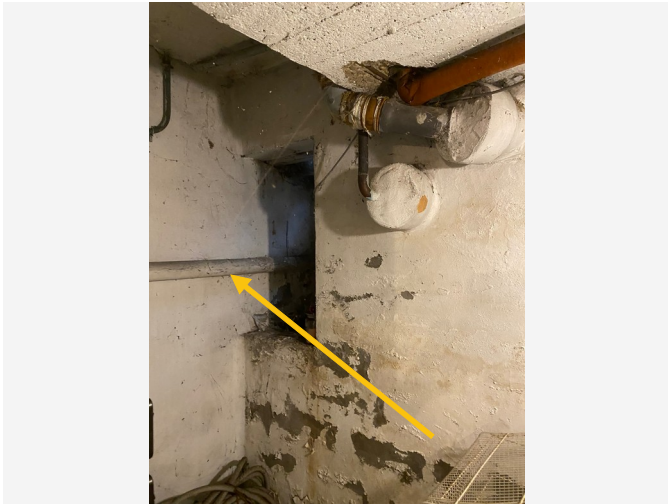
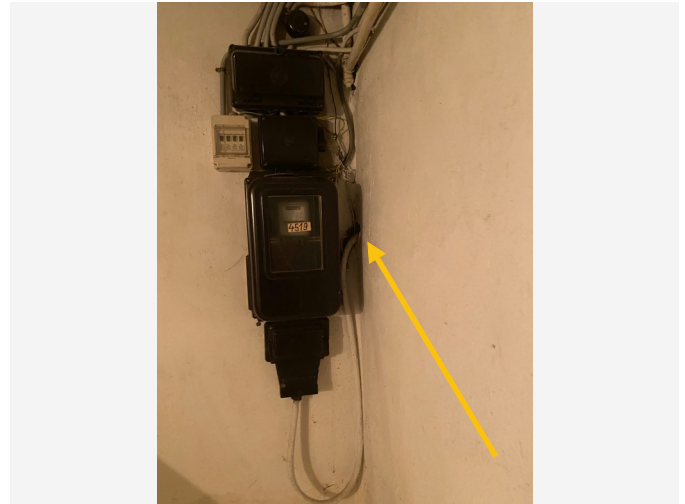
Eindbeoordeling materiaalrisico	Verhoogd materiaalrisico en/of verhoogde kans op vezelvrijgave
---------------------------------	--

Gebondenheid	Categorie 1: hechtgebonden in oorsprong
Asbestsoort (vezeltype)	Crocidoliet aanwezig
Asbestconcentratie	Laag (< 50%)
Afschermingsgraad van het gehele materiaal	Geheel of deels (ook) vrij aan de binnenlucht
Toestand van het materiaal	Licht beschadigd, licht verweerd. Intact calciumsilicaatmateriaal of categorie III 'gebondenheid'

#	Type	Referentie	Resultaat
1.1	Puntmonster	Pm05	Chrysotiel, Crocidoliet

Beschrijving	Doorvoerleiding elec.
Omgeving	Binnen
Primaire drager	Communicatie en elektrische infrastructuur en uitrusting
Asbestmateriaal	Buis, koker, leiding, pijp, doorvoer
Bindmiddel van asbestmateriaal	Cement
Gebondenheid op basis van bindmiddel	Hecht
Hoeveelheid (lengte - omtrek - dikte - aantal)	<ul style="list-style-type: none"><li>• 2,00 m - 0,20 cm - 2,00 cm - 1 stuk</li></ul>
Totaal volume	< 0,001 m <sup>3</sup>
Eenvoudig bereikbaar	Ja
Bevestigingswijze	<ul style="list-style-type: none"><li>• Geklemd</li></ul>
Identificatiemethode	Vaststelling met monstername
Destructieve handeling voor identificatie	Nee
Opmerking	Lengte is indicatief

Het asbestmateriaal valt onder de mijlpaal van 2040.

Verwijderen

- Zorg voor een veilig beheer en verwijder dit asbestmateriaal wanneer het bij werken eenvoudig bereikbaar wordt. Controleer de toestand jaarlijks op wijzigingen.

- Eenvoudige handelingen: mag via doe-het-zelf of door werknemer(s) met opleidingsattest eenvoudige handelingen  
Verwijderen volgens de huidige wetgeving

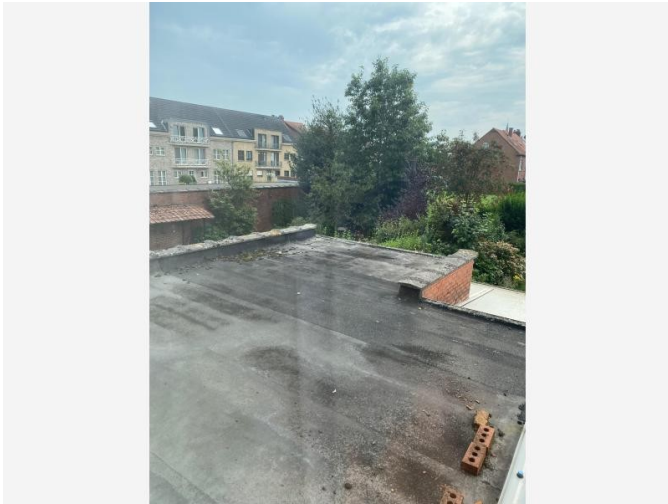
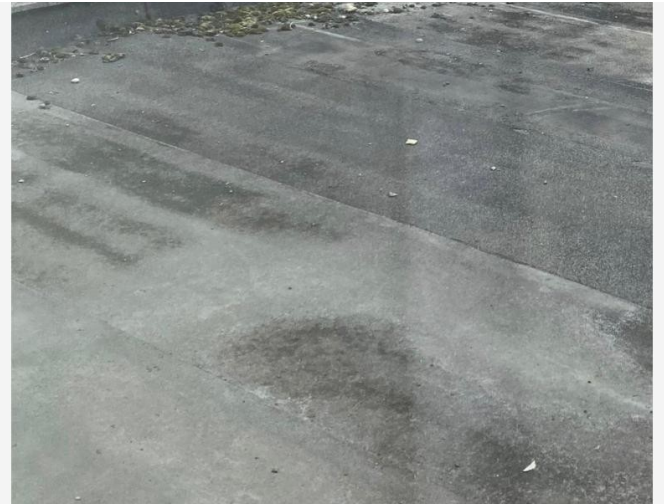
Eindbeoordeling materiaalrisico	Laag materiaalrisico en/of verlaagde kans op vezelvrijgave
---------------------------------	--

Gebondenheid	Categorie 1: hechtgebonden in oorsprong
Asbestsoort (vezeltype)	Alleen chrysotiel
Asbestconcentratie	Laag (< 50%)
Afschermingsgraad van het gehele materiaal	Geheel of deels vrij aan de buitenlucht
Toestand van het materiaal	Licht beschadigd, licht verweerd. Intact calciumsilicaatmateriaal of categorie III 'gebondenheid'

Beschrijving	Roofing dak
Omgeving	Buiten
Primaire drager	Plat dak
Asbestmateriaal	Dak- en gevelbekleding - Roofing
Bindmiddel van asbestmateriaal	Bitumen (roofing, teer, asfalt)
Gebondenheid op basis van bindmiddel	Hecht
Hoeveelheid (oppervlakte - aantal)	• 35,00 m <sup>2</sup> - 1 stuk
Totale oppervlakte	35,00 m <sup>2</sup>
Eenvoudig bereikbaar	Ja
Bevestigingswijze	• Verlijmd, ingegoten, versmeerd
Identificatiemethode	Vaststelling zonder monstername Motivatie: Groot risico op structurele gevolgschade (lekschade, werking installatie,...)
Destructieve handeling voor identificatie	Nee
Opmerking	Opp is indicatief

Zorgvuldig beheren

- Zorg voor een veilig beheer. Vermijd het beschadigen van het asbestmateriaal. Controleer de toestand jaarlijks op wijzigingen.
- Zorg voor een veilig beheer en verwijder dit asbestmateriaal wanneer het bij werken eenvoudig bereikbaar wordt. Controleer de toestand jaarlijks op wijzigingen.

- Eenvoudige handelingen: mag via doe-het-zelf of door werknemer(s) met opleidingsattest eenvoudige handelingen  
Verwijderen volgens de huidige wetgeving  
Geeuikvz pbm's verplicht

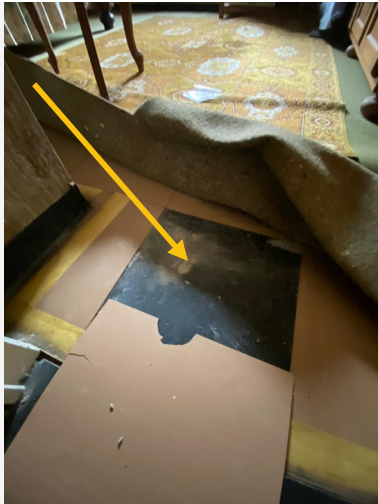
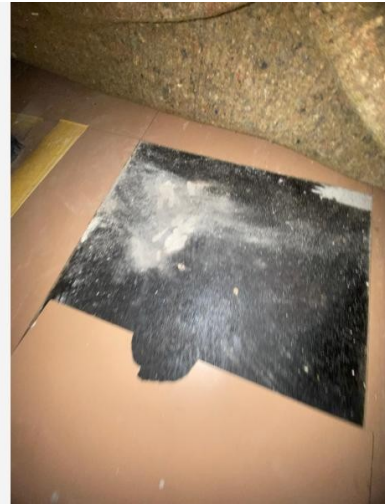
Eindbeoordeling materiaalrisico	Laag materiaalrisico en/of verlaagde kans op vezelvrijgave
---------------------------------	--

Gebondenheid	Categorie 1: hechtgebonden in oorsprong
Asbestsoort (vezeltype)	Alleen chrysotiel
Asbestconcentratie	Laag (< 50%)
Afschermingsgraad van het gehele materiaal	Geheel of deels (ook) vrij aan de binnenlucht
Toestand van het materiaal	Licht beschadigd, licht verweerd. Intact calciumsilicaatmateriaal of categorie III 'gebondenheid'

#	Type	Referentie	Resultaat
3.1	Puntmonster	Pm08	Chrysotiel

Beschrijving	Tegellijm 1é + 2é
Omgeving	Binnen
Primaire drager	Vloer
Asbestmateriaal	In-situ afwerkingslagen - Lijmlaag
Bindmiddel van asbestmateriaal	Lijm
Gebondenheid op basis van bindmiddel	Hecht
Hoeveelheid (oppervlakte - dikte - aantal)	<ul style="list-style-type: none"><li>• 25,00 m<sup>2</sup> - 0,10 mm - 1 stuk</li></ul>
Totaal volume	0,003 m <sup>3</sup>
Eenvoudig bereikbaar	Ja
Bevestigingswijze	<ul style="list-style-type: none"><li>• Verlijmd, ingegoten, versmeerd</li></ul>
Identificatiemethode	Vaststelling met monstername
Destructieve handeling voor identificatie	Nee
Opmerking	<p>Opp is indicatief</p> <p>Daar het hier een niet destructief onderzoek betreft kan niet duidelijk gemaakt worden of er onder de bestaande vloer in andere ruimtes nog andere vormen van asbesttegels aanwezig zijn</p> <p>Om dit na te gaan is verder destructief onderzoek een optie</p>

Zorgvuldig beheren

- Zorg voor een veilig beheer. Vermijd het beschadigen van het asbestmateriaal. Controleer de toestand jaarlijks op wijzigingen.
- Zorg voor een veilig beheer en verwijder dit asbestmateriaal wanneer het bij werken eenvoudig bereikbaar wordt. Controleer de toestand jaarlijks op wijzigingen.

- Hermetische zone (erkend asbestverwijderaar)  
Verwijderen volgens de huidige wetgeving

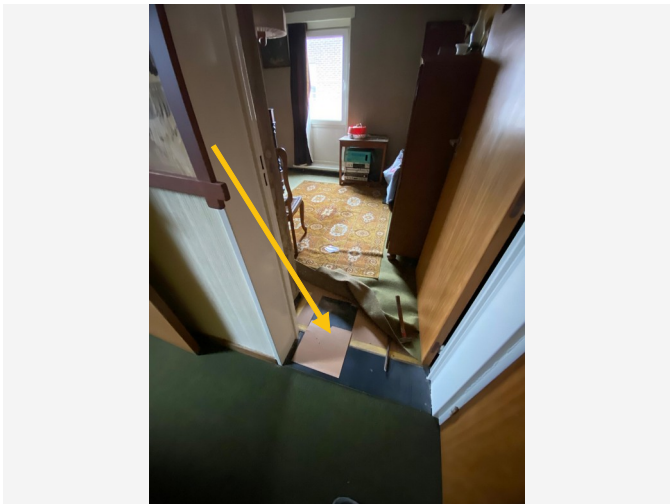
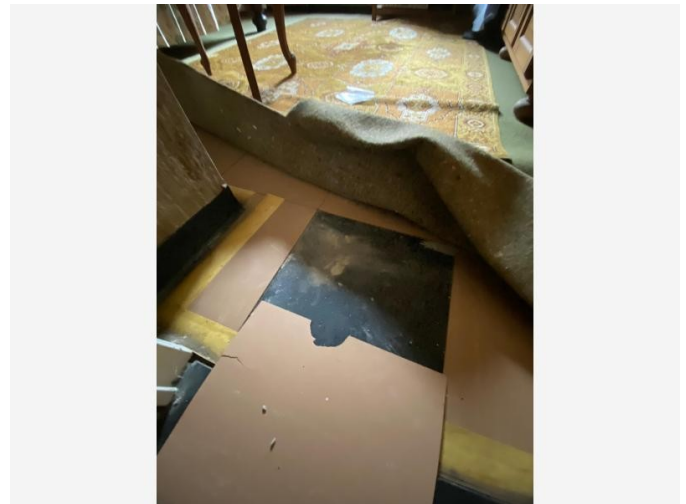
De tegel op zich is hechtgebonden maar door verwijdering kan deze niet volledig ontdoen worden van de tegellijm

Eindbeoordeling materiaalrisico	Laag materiaalrisico en/of verlaagde kans op vezelvrijgave
---------------------------------	--

Gebondenheid	Categorie 1: hechtgebonden in oorsprong
Asbestsoort (vezeltype)	Alleen chrysotiel
Asbestconcentratie	Laag (< 50%)
Afschermingsgraad van het gehele materiaal	Geheel of deels (ook) vrij aan de binnenlucht
Toestand van het materiaal	Licht beschadigd, licht verweerd. Intact calciumsilicaatmateriaal of categorie III 'gebondenheid'

#	Type	Referentie	Resultaat
4.1	Puntmonster	Pm07	Chrysotiel

Beschrijving	Vloertegels 1é + 2é
Omgeving	Binnen
Primaire drager	Vloer
Asbestmateriaal	Prefab - afwerking - Tegel
Bindmiddel van asbestmateriaal	Kunststof of -hars
Gebondenheid op basis van bindmiddel	Hecht
Hoeveelheid (oppervlakte - dikte - aantal)	<ul style="list-style-type: none"><li>• 25,00 m<sup>2</sup> - 0,20 cm - 1 stuk</li></ul>
Totaal volume	0,05 m <sup>3</sup>
Eenvoudig bereikbaar	Ja
Bevestigingswijze	<ul style="list-style-type: none"><li>• Verlijmd, ingegoten, versmeerd</li></ul>
Identificatiemethode	Vaststelling met monstername
Destructieve handeling voor identificatie	Nee
Opmerking	<p>Opp is indicatief</p> <p>Daar het hier een niet destructief onderzoek betreft kan niet duidelijk gemaakt worden of er onder de bestaande vloer in andere ruimtes nog andere vormen van asbesttegels aanwezig zijn</p> <p>Om dit na te gaan is verder destructief onderzoek aan te raden.</p>

Zorgvuldig beheren

- Zorg voor een veilig beheer. Vermijd het beschadigen van het asbestmateriaal. Controleer de toestand jaarlijks op wijzigingen.
- Zorg voor een veilig beheer en verwijder dit asbestmateriaal wanneer het bij werken eenvoudig bereikbaar wordt. Controleer de toestand jaarlijks op wijzigingen.

- Hermetische zone (erkend asbestverwijderaar)  
Verwijderen volgens de huidige wetgeving

=> bij verwijdering inlichtingen inwinnen bij asbestverwijderaar.

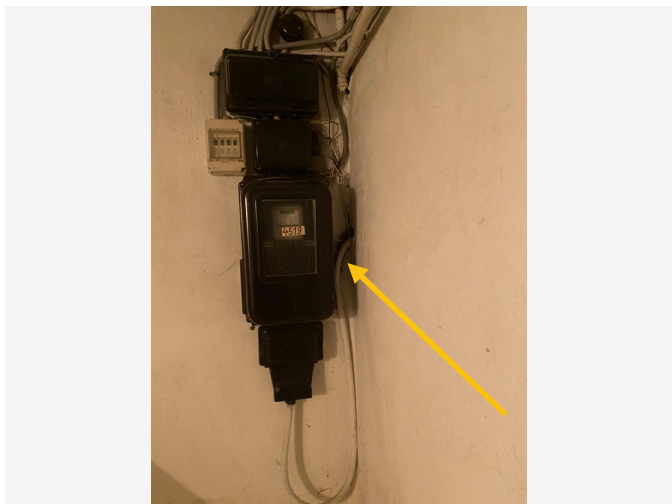
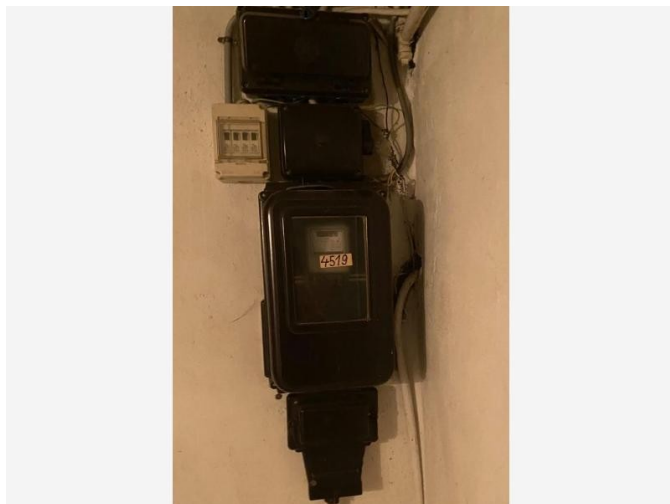
Eindbeoordeling materiaalrisico	Laag materiaalrisico en/of verlaagde kans op vezelvrijgave
---------------------------------	--

Gebondenheid	Categorie 1: hechtgebonden in oorsprong
Asbestsoort (vezeltype)	Alleen chrysotiel
Asbestconcentratie	Laag (< 50%)
Afschermingsgraad van het gehele materiaal	Geheel of deels (ook) vrij aan de binnenlucht
Toestand van het materiaal	Licht beschadigd, licht verweerd. Intact calciumsilicaatmateriaal of categorie III 'gebondenheid'

Beschrijving	Electrisch schakelmateriaal
Omgeving	Binnen
Primaire drager	Communicatie en elektrische infrastructuur en uitrusting
Asbestmateriaal	Plaat, paneel, tablet - Type Bakeliet
Bindmiddel van asbestmateriaal	Kunststof of -hars
Gebondenheid op basis van bindmiddel	Hecht
Hoeveelheid (oppervlakte - dikte - aantal)	• 0,30 m <sup>2</sup> - 2,00 cm - 1 stuk
Totaal volume	0,006 m <sup>3</sup>
Eenvoudig bereikbaar	Ja
Bevestigingswijze	• Geschroefd
Identificatiemethode	Vaststelling zonder monstername
Destructieve handeling voor identificatie	Nee
Opmerking	Opp is indicatief

Zorgvuldig beheren

- Zorg voor een veilig beheer en verwijder dit asbestmateriaal wanneer het bij werken eenvoudig bereikbaar wordt. Controleer de toestand jaarlijks op wijzigingen.

- Eenvoudige handelingen: mag via doe-het-zelf of door werknemer(s) met opleidingsattest eenvoudige handelingen  
Verwijderen volgens de huidige wetgeving

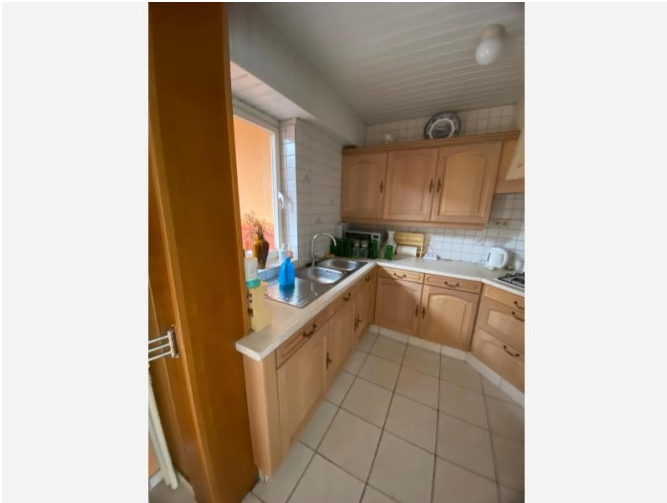
Vrije foto

Identificatiemethode	Redelijk vermoeden
Primaire drager	Binnenwand
(Asbest)materiaal	In-situ afwerkingslagen - Lijm laag
Bindmiddel	Lijm
Gebondenheid bindmiddel	Hecht

Indien bij werken de tegellijm achter de tegels zichtbaar wordt

=> werken stopzetten, ruimte afsluiten, een asbestdeskundige onder de arm nemen om een staal te nemen en deze een labo analyse laten uitvoeren van de tegellijm.

Richtlijnen asbestdeskundige nauwgezet opvolgen!

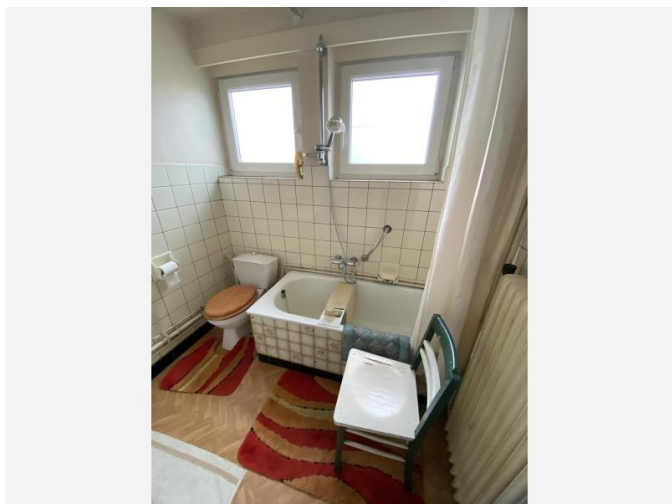
Vrije foto

Identificatiemethode	Redelijk vermoeden
Primaire drager	Binnenwand
(Asbest)materiaal	In-situ afwerkingslagen - Lijm laag
Bindmiddel	Lijm
Gebondenheid bindmiddel	Hecht

Indien bij werken de tegellijm achter de tegels zichtbaar wordt

=> werken stopzetten, ruimte afsluiten, een asbestdeskundige onder de arm nemen om een staal te nemen en deze een labo analyse laten uitvoeren van de tegellijm.

Richtlijnen asbestdeskundige nauwgezet opvolgen!

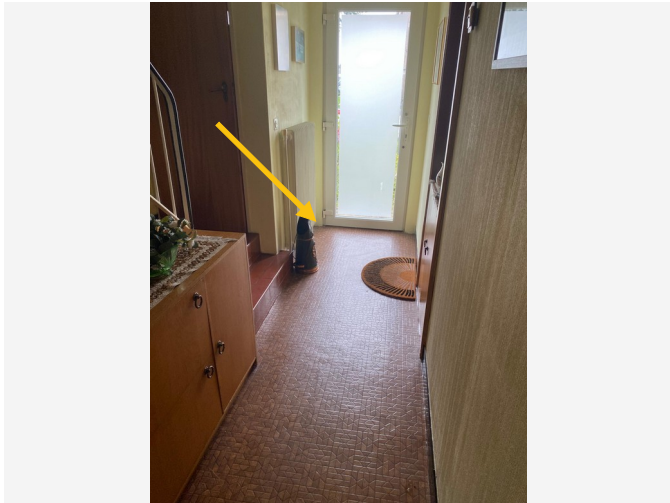
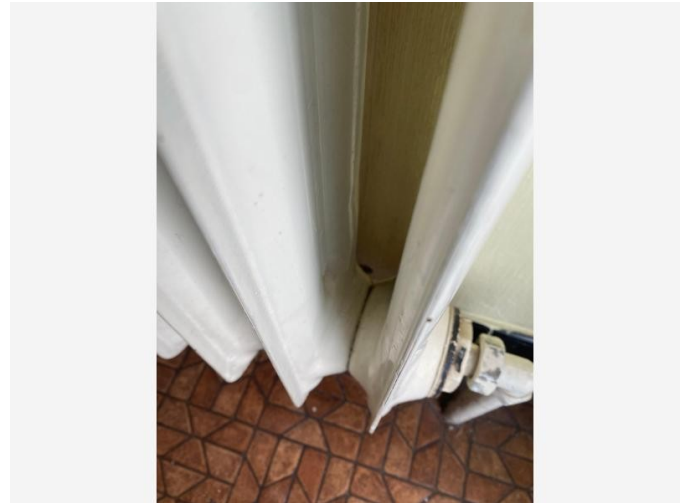
Geen asbest

#	Type	Referentie	Resultaat
8.1	Mengmonster	Mm01	Geen asbest

Beschrijving	Stucwerk muur
Omgeving	Binnen
Primaire drager	Binnenwand
Bindmiddel van materiaal	Gips - kalk
Gebondenheid op basis van bindmiddel	Niet-hechtgebonden
Hoeveelheid (oppervlakte - dikte - aantal)	• 300,00 m <sup>2</sup> - 0,70 cm - 1 stuk
Totaal volume	2,10 m <sup>3</sup>
Identificatiemethode	Vaststelling met monstername
Destructieve handeling voor identificatie	Nee
Opmerking	Opp is indicatief

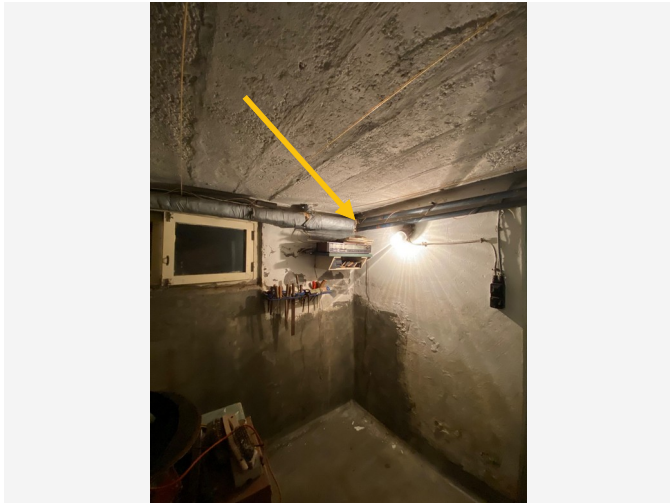
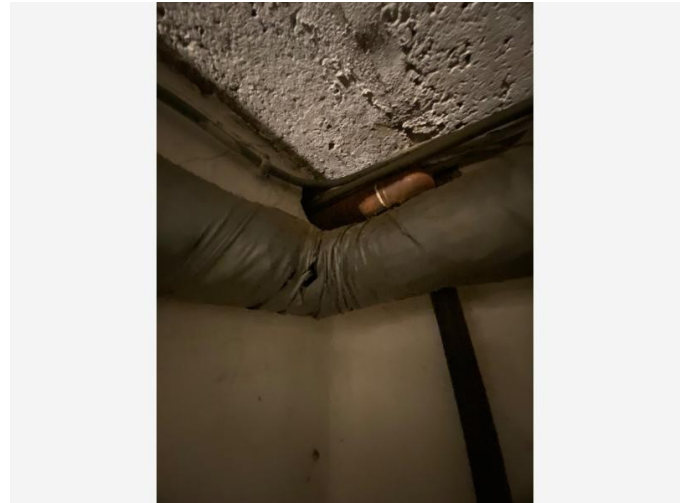
Geen asbest

#	Type	Referentie	Resultaat
9.1	Mengmonster	Mm03	Geen asbest
9.2	Mengmonster	Mm04	Geen asbest

Beschrijving	Buiso kelder
Omgeving	Binnen
Primaire drager	HVAC infrastructuur en uitrusting
Bindmiddel van materiaal	Gips - kalk
Gebondenheid op basis van bindmiddel	Niet-hechtgebonden
Hoeveelheid (lengte - omtrek - dikte - aantal)	<ul style="list-style-type: none"><li>• 12,00 m - 0,20 cm - 2,00 cm - 1 stuk</li></ul>
Totaal volume	< 0,001 m <sup>3</sup>
Identificatiemethode	Vaststelling met monstername
Destructieve handeling voor identificatie	Nee
Opmerking	Opp is indicatief

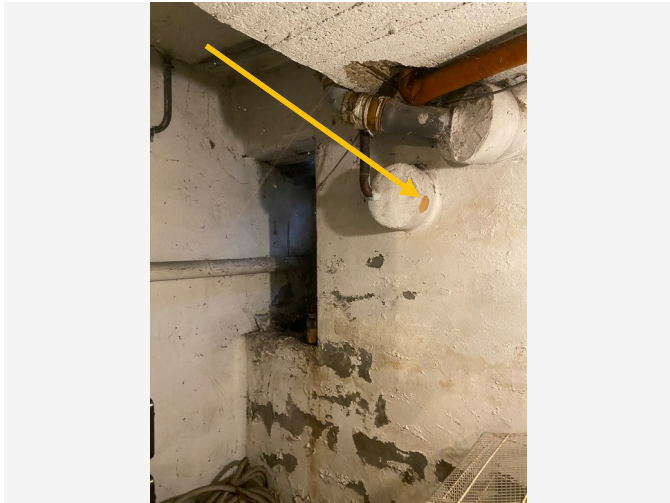
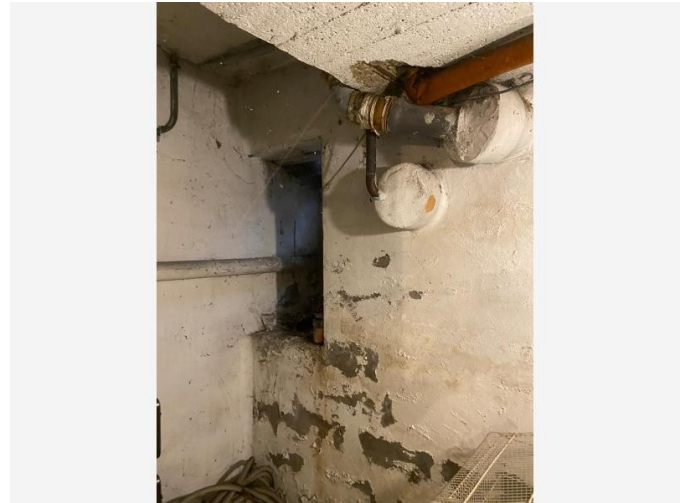
Geen asbest

#	Type	Referentie	Resultaat
10.1	Puntmonster	Pm06	Geen asbest

Beschrijving	Afvoerleiding kelder
Omgeving	Binnen
Primaire drager	Sanitaire infrastructuur en uitrusting (toe- en afvoer)
Bindmiddel van materiaal	Cement
Gebondenheid op basis van bindmiddel	Hecht
Hoeveelheid (lengte - omtrek - dikte - aantal)	<ul style="list-style-type: none"><li>• 1,00 m - 0,80 cm - 3,00 cm - 1 stuk</li></ul>
Totaal volume	< 0,001 m <sup>3</sup>
Identificatiemethode	Vaststelling met monstername
Destructieve handeling voor identificatie	Nee
Opmerking	Lengte is indicatief

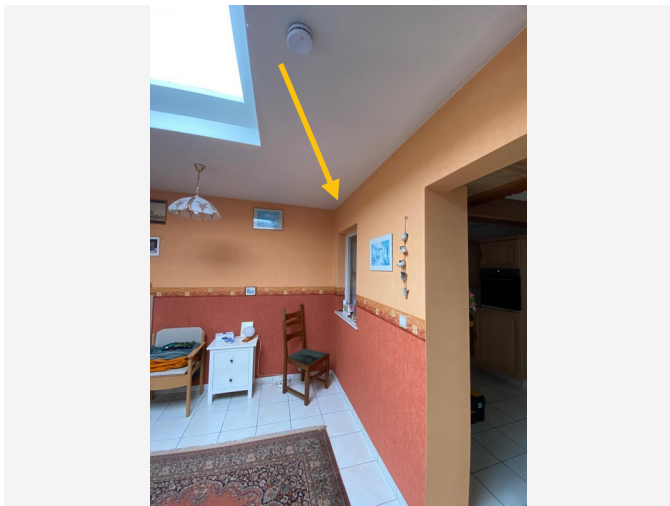
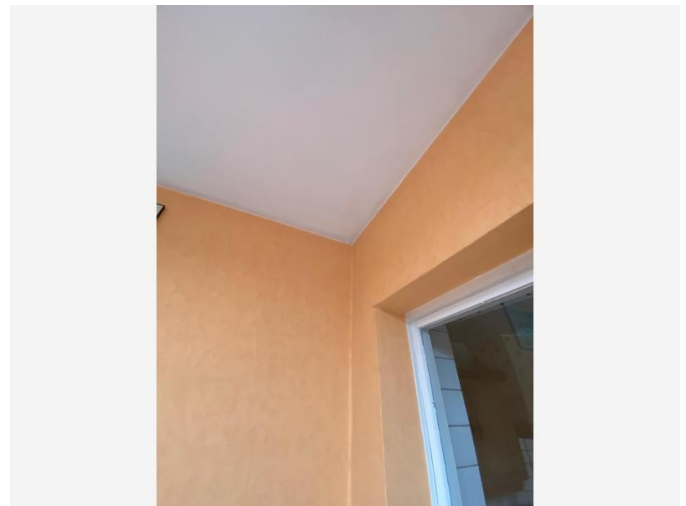
# Fiche 11: Stucwerk plafond

Geen asbest

#	Type	Referentie	Resultaat
11.1	Mengmonster	Mm02	Geen asbest

Beschrijving	Stucwerk plafond
Omgeving	Binnen
Primaire drager	Plafond
Bindmiddel van materiaal	Gips - kalk
Gebondenheid op basis van bindmiddel	Niet-hechtgebonden
Hoeveelheid (oppervlakte - dikte - aantal)	• 180,00 m <sup>2</sup> - 0,70 cm - 1 stuk
Totaal volume	1,26 m <sup>3</sup>
Identificatiemethode	Vaststelling met monstername
Destructieve handeling voor identificatie	Nee
Opmerking	Opp is indicatief
